Objet : Demande d'accès concernant les lots suivants : Lots : 1 600 757, 2 731 011, 3 684 783, 4 396 677, 4 396 678, Cadastre du Québec, Laval (Québec)

RAPPORT D'INSPECTION

Centre de contrôle environnemental du Québec
Direction de Montréal, de Laval, de Lanaudière
et des Laurentides (région 13)

Cours d'eau Parizeau entre le boul. Industriel et
la rue Francis-Hugues

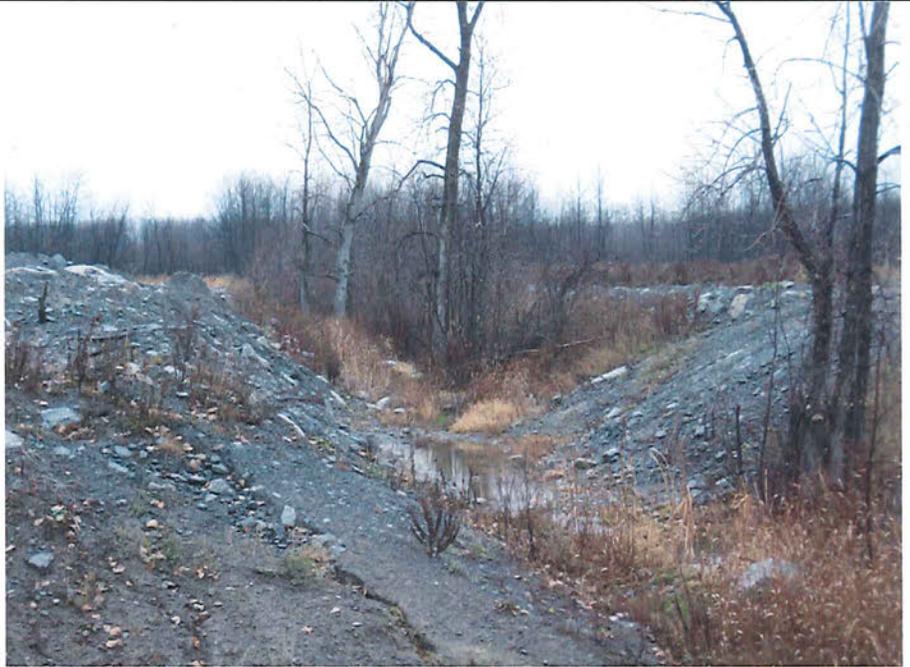
Photo # 1:

Note : vue de la section du ruisseau Parizeau où l'infraction a eu lieu. L'infraction étant celle d'avoir remblayer les terrains adjacents jusqu'au ruisseau, détruisant ainsi la bande riveraine de ce tronçon du ruisseau.

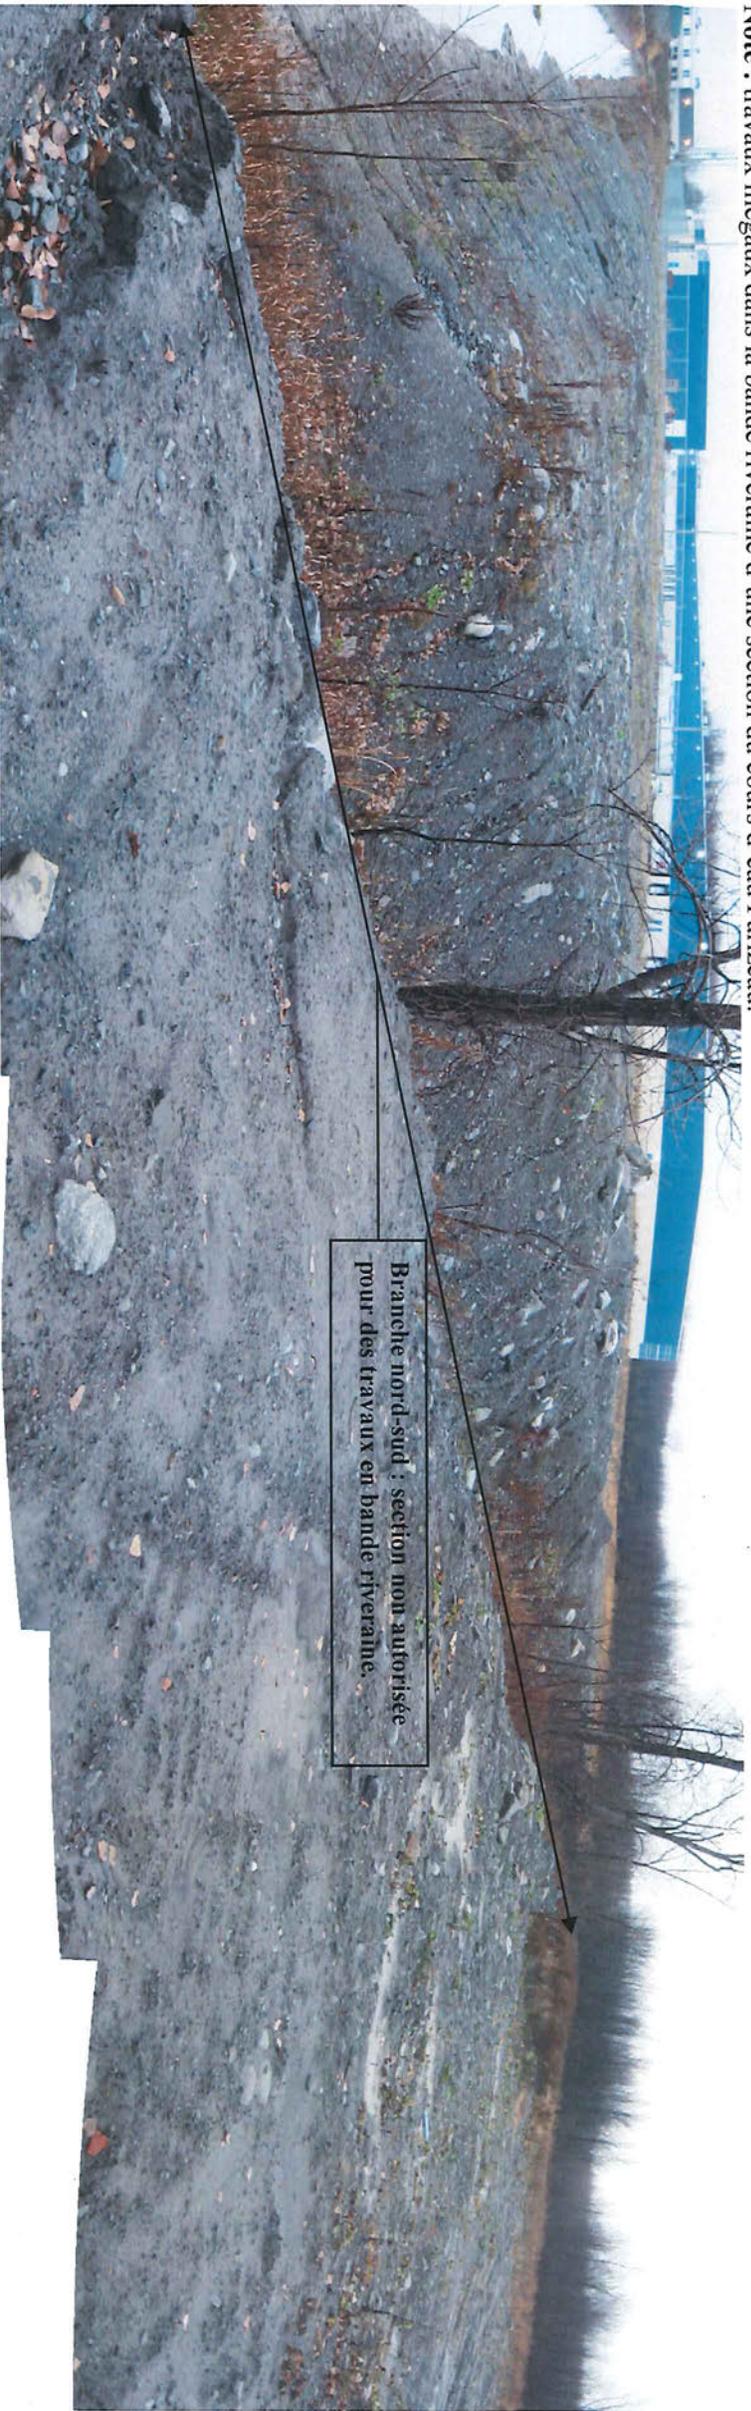
Photo # : 4

Note : travaux illégaux dans la bande riveraine d'une section du cours d'eau Parizeau.

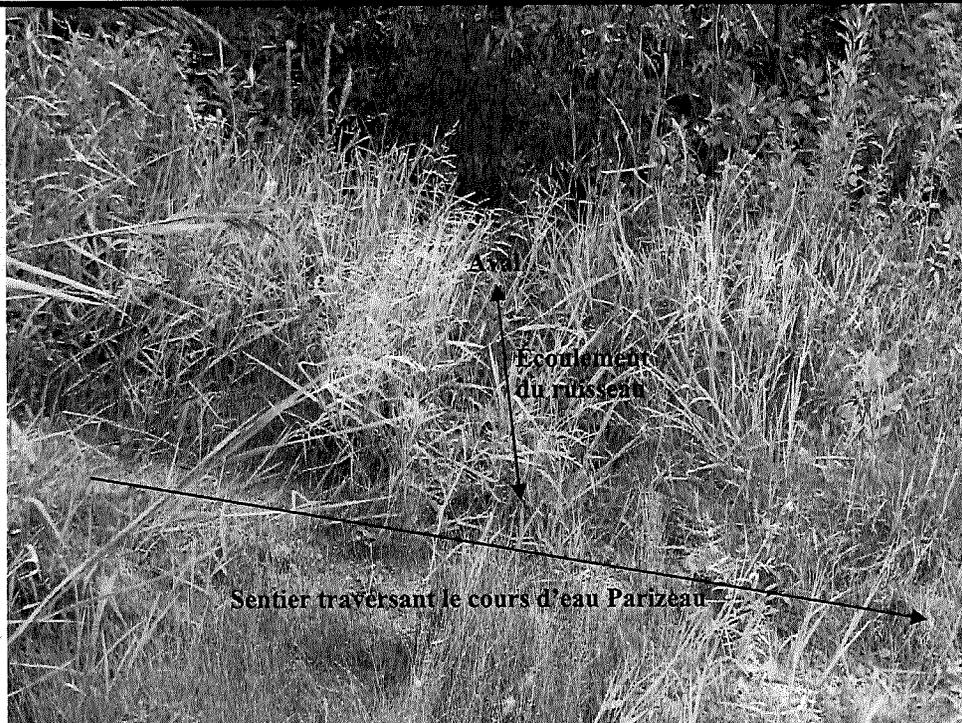
Note : sentier improvisé passant dans le cours d'eau grâce au remblai. Déchets en aval cachés par la végétation.

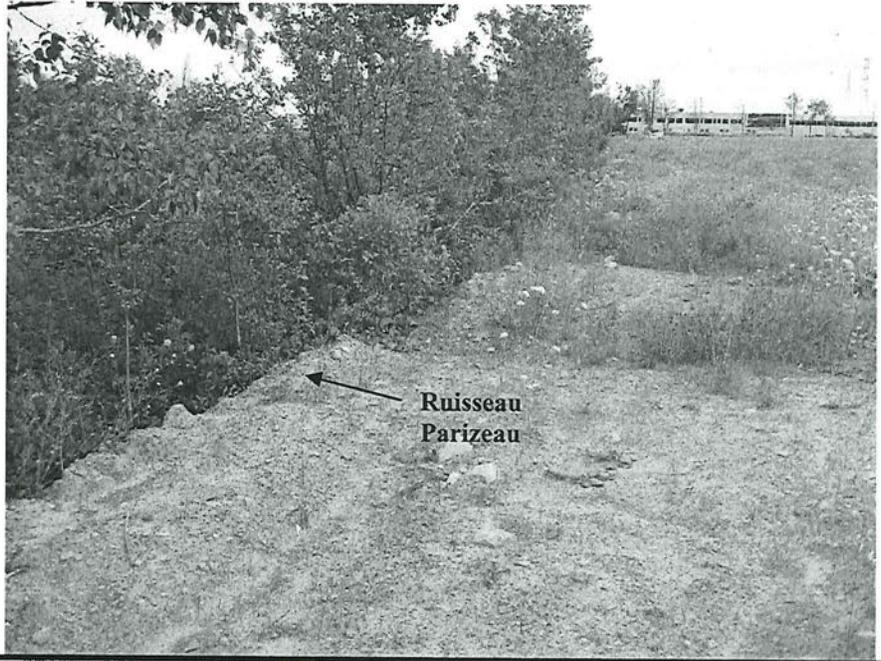
Note : remblai s'étendant empiétant sur
les 10 m de rives sans autorisation.

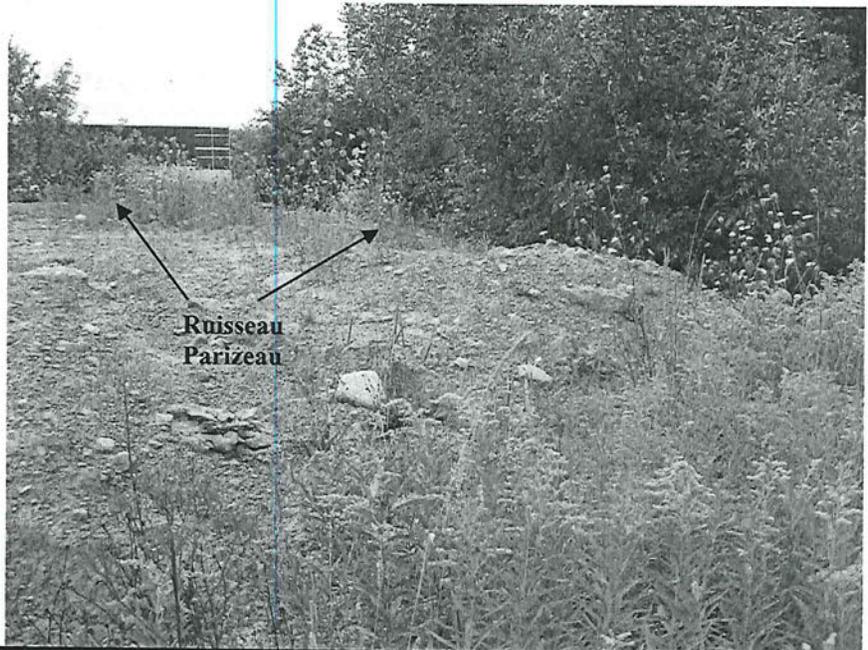
Note : limite nord-est du remblai qui
s'étend jusqu'au ruisseau.

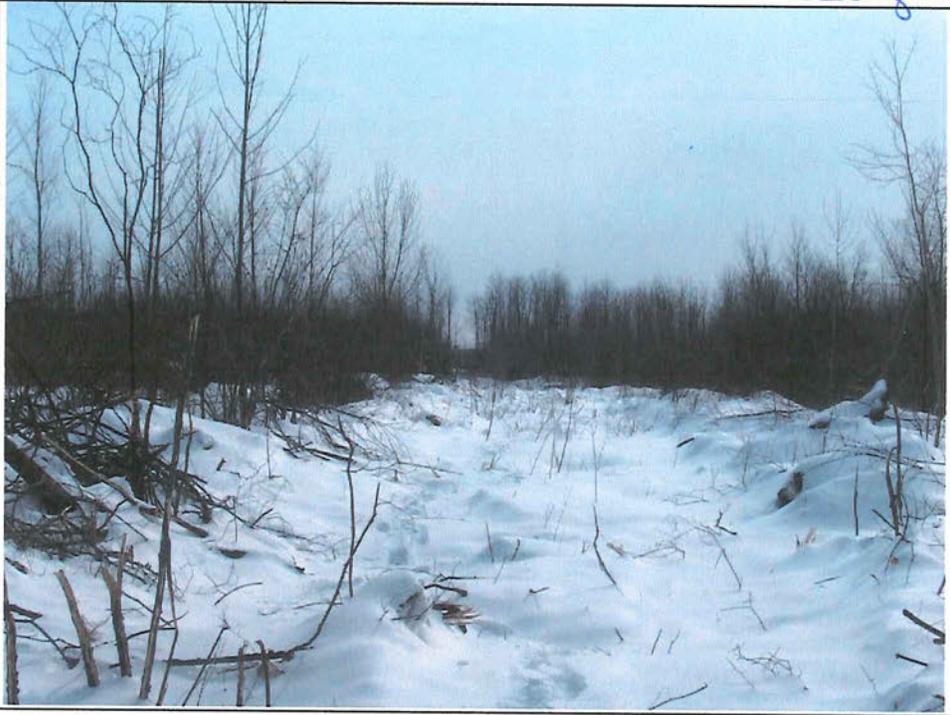
Vue vers le sud des travaux de sondage et de coupe d'arbres. Je me situe sur la servitude du pipeline.

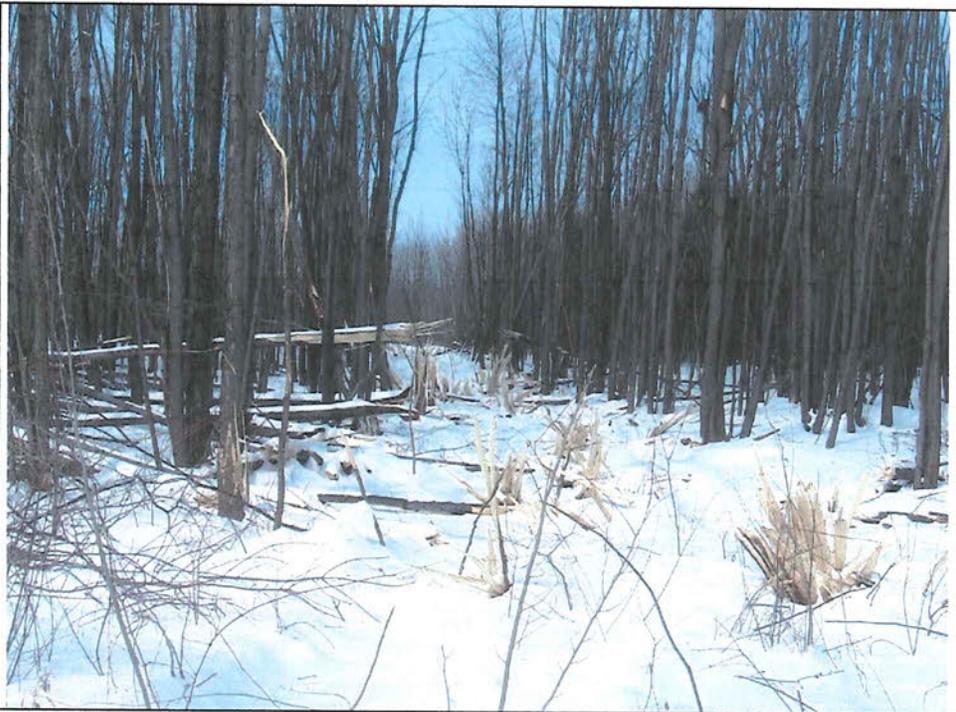
Photo # 002

Vue vers le nord à partir de la servitude du pipeline. La machinerie a arrachée plusieurs arbres sur une largeur d'environ 2m.

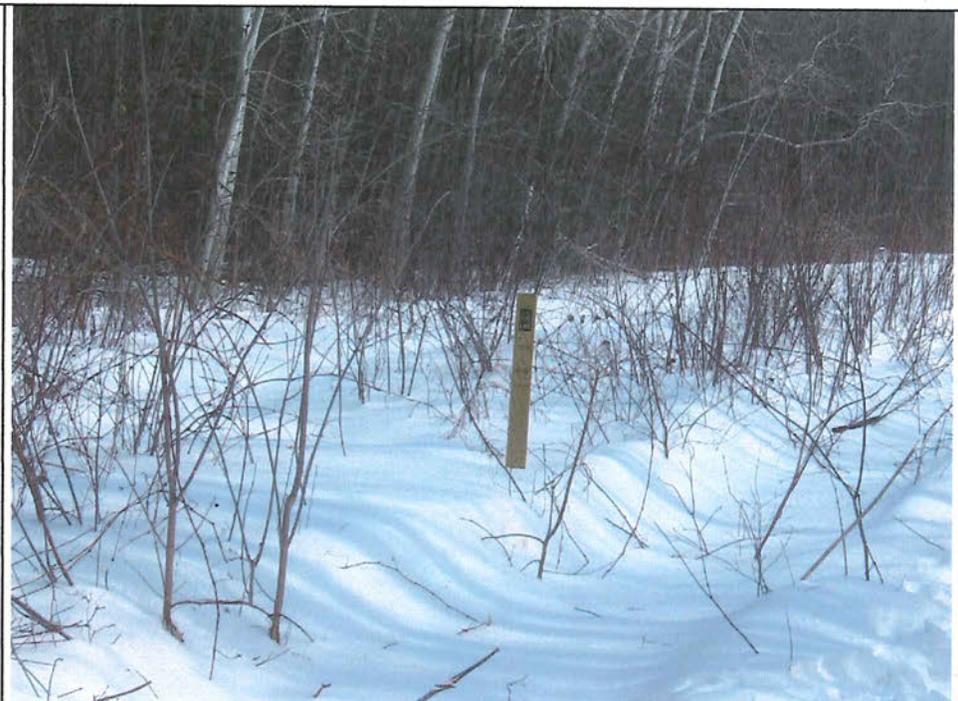
Photo # 003

Vue de la servitude pour le pipeline.

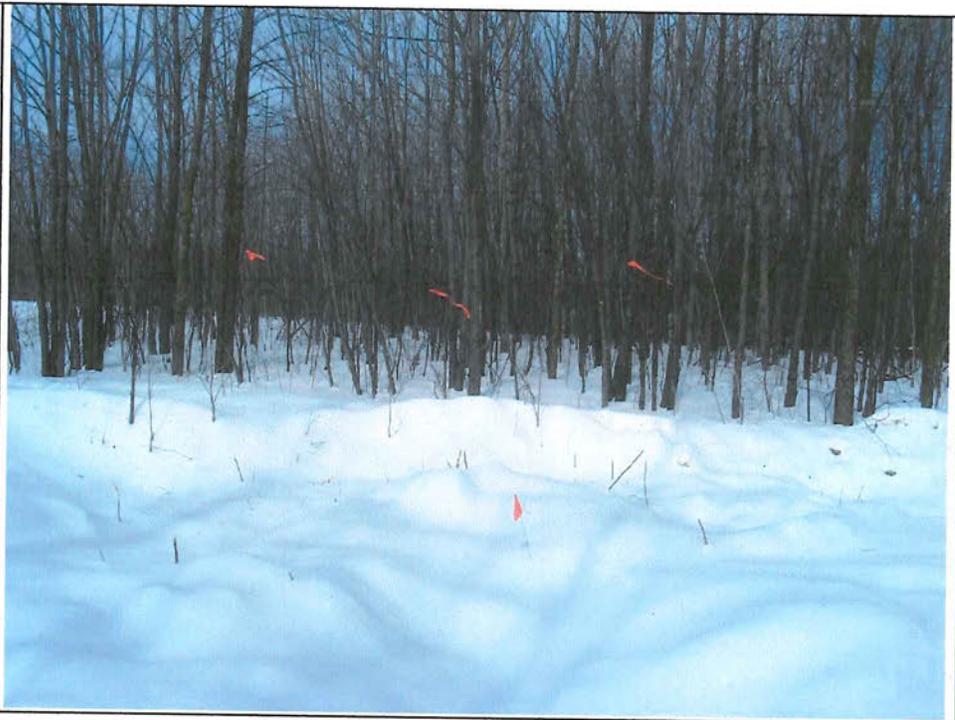
Photo # 005

Petits drapeaux mis en place lors des sondages.

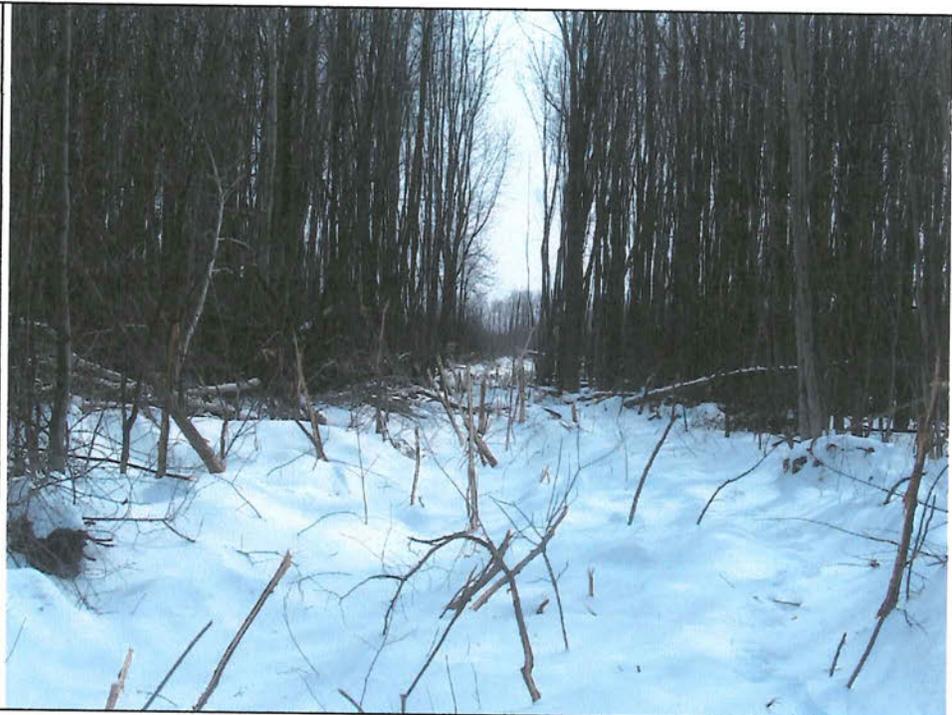
Photo # 006

Vue vers le sud de la zone des travaux. La photo a été prise à l'extrémité nord des travaux. Ces travaux ont été effectués dans le milieu humide #334 (Municonsult).

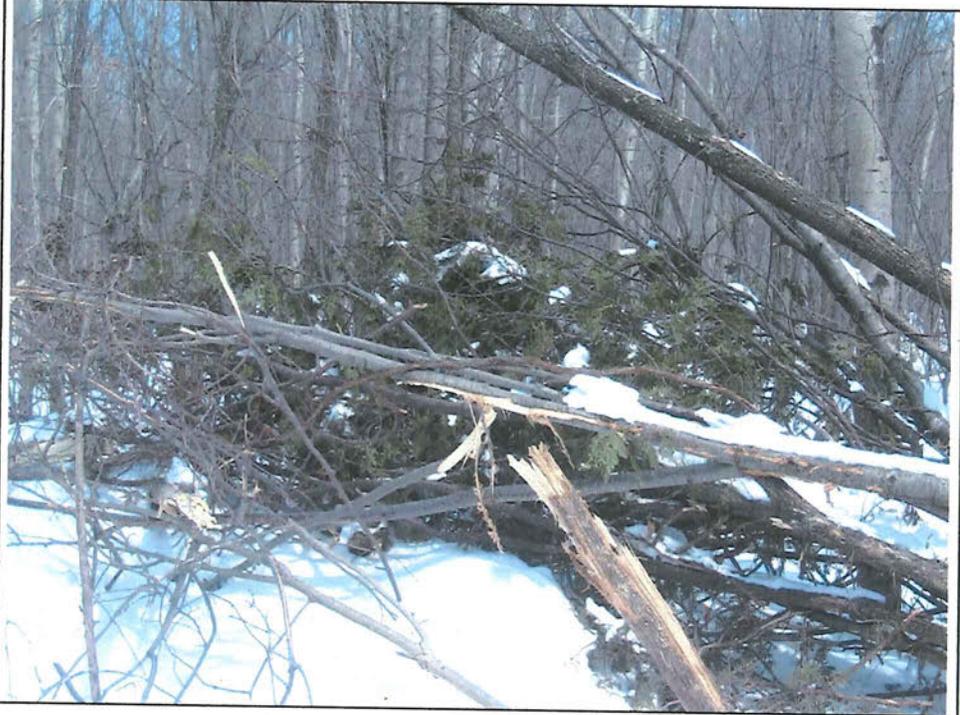
Photo # 009

Autre vue d'arbres qui ont été arrachés. On y aperçoit des cèdres.
Photo prise au nord du pipeline, dans le milieu humide #334.

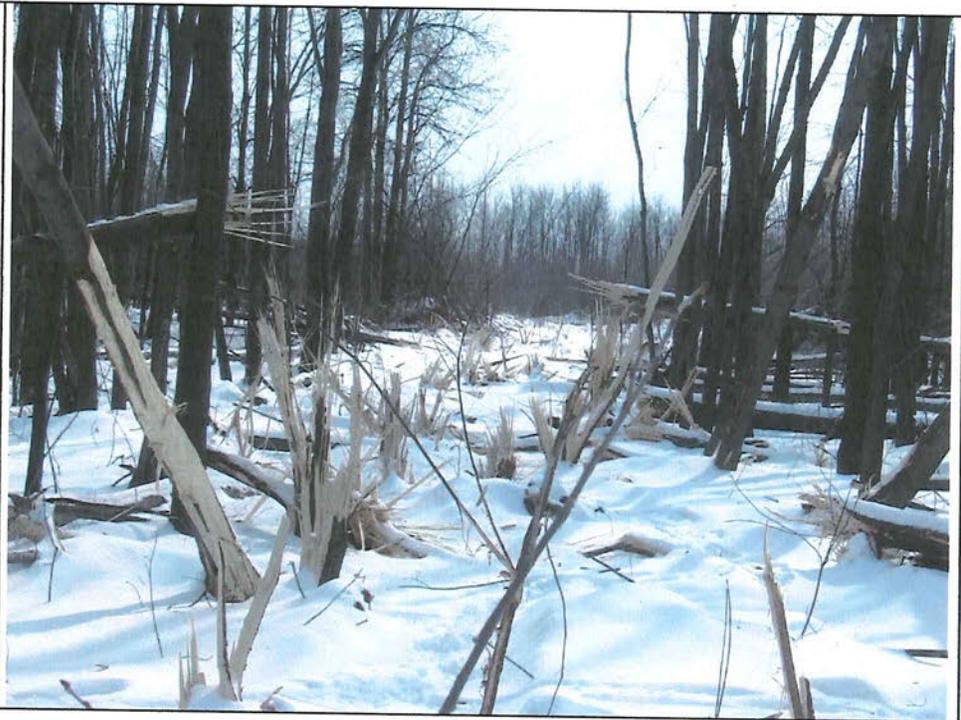
Photo # 010

Vue des arbres arrachés dans le milieu humide.
Vue vers le sud.

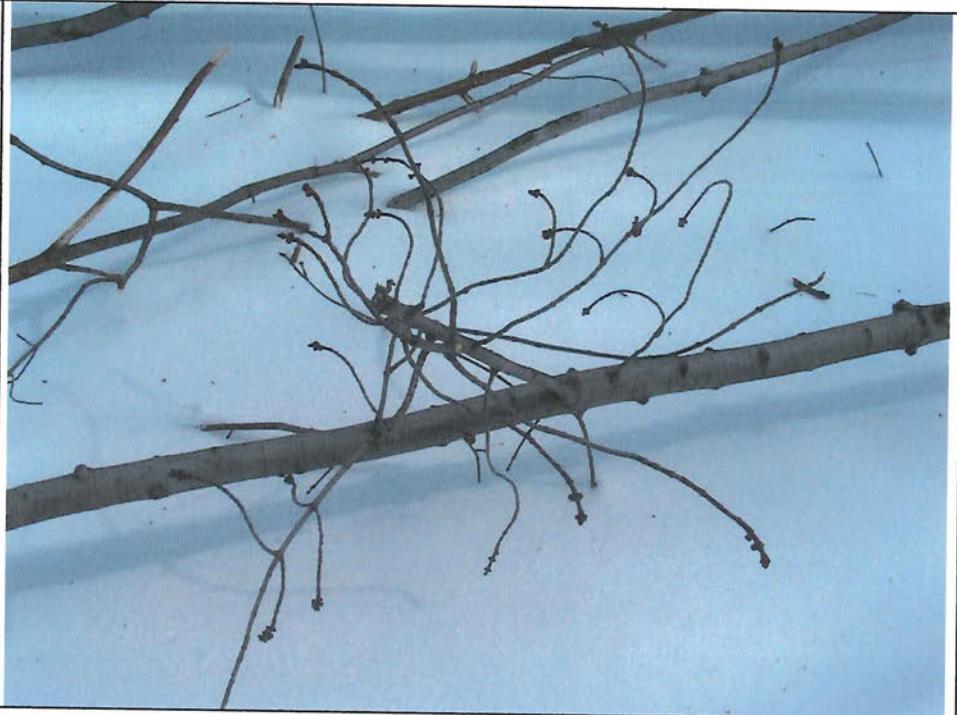
Photo # 011

Type d'arbre qui a été arraché.

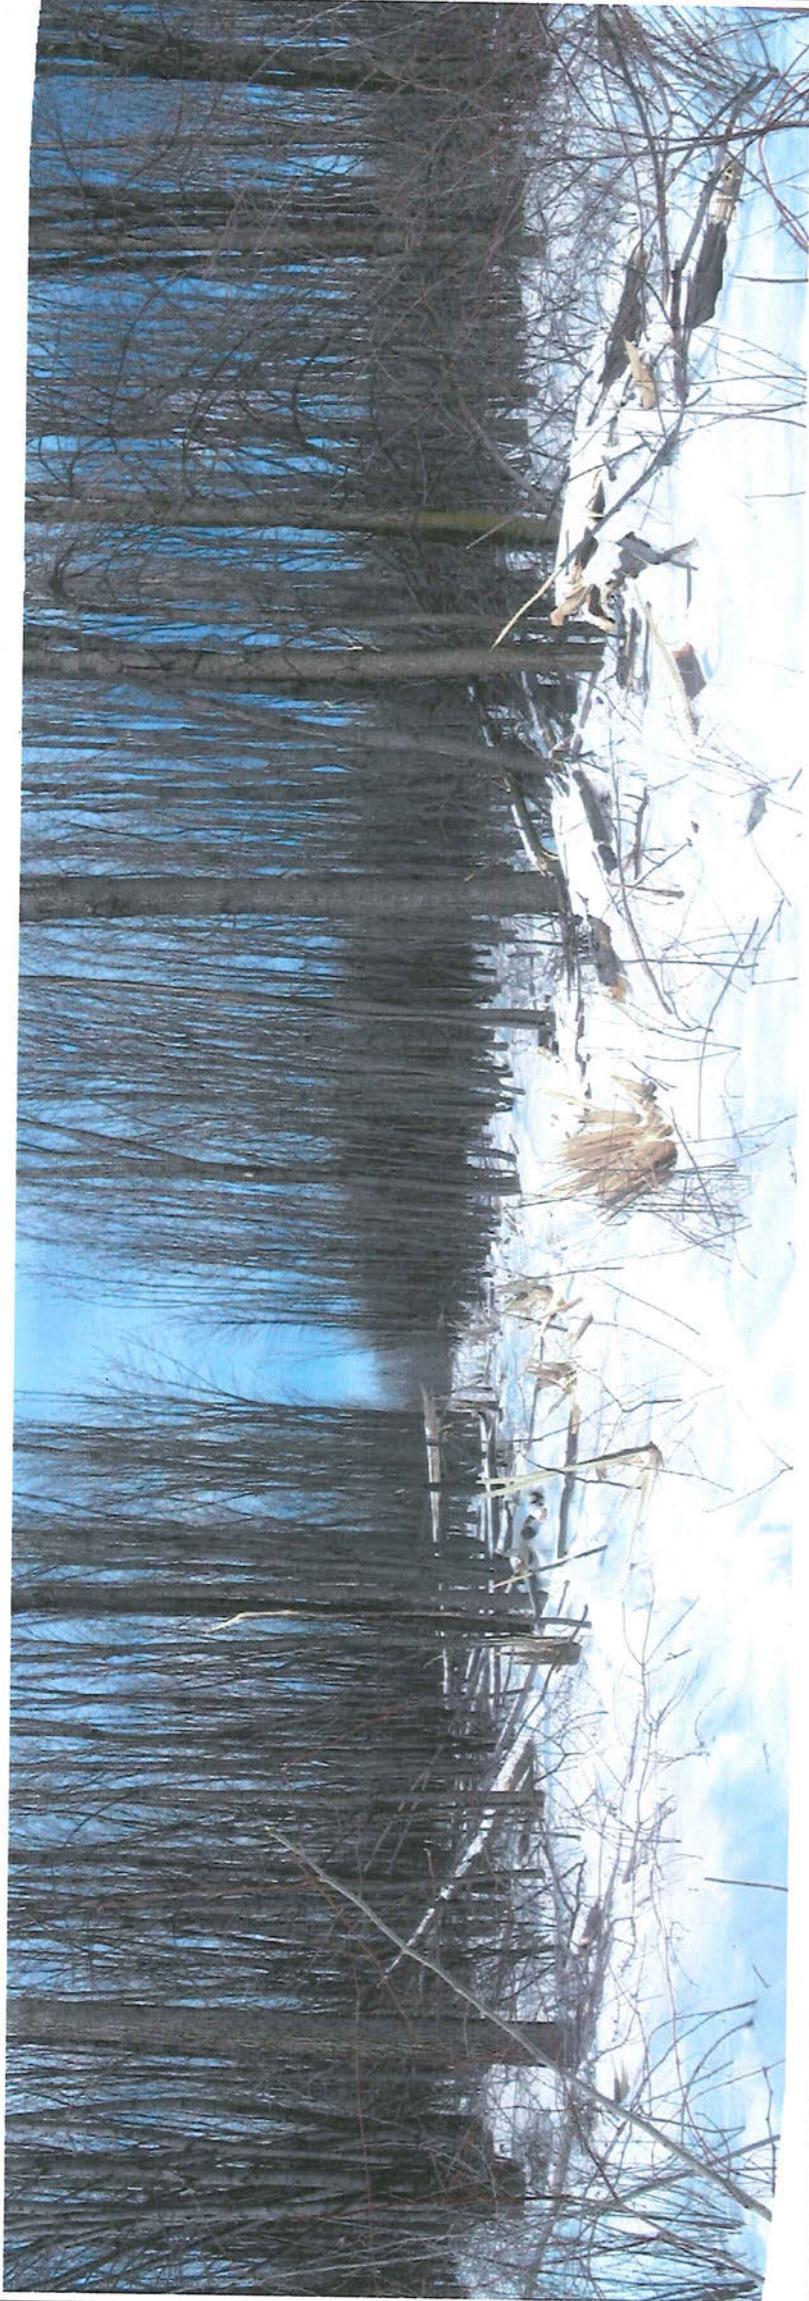
Photos #014 à 017

Description : Vue générale des travaux dans le milieu humide.
Photos prises à partir du pipeline vers le nord.

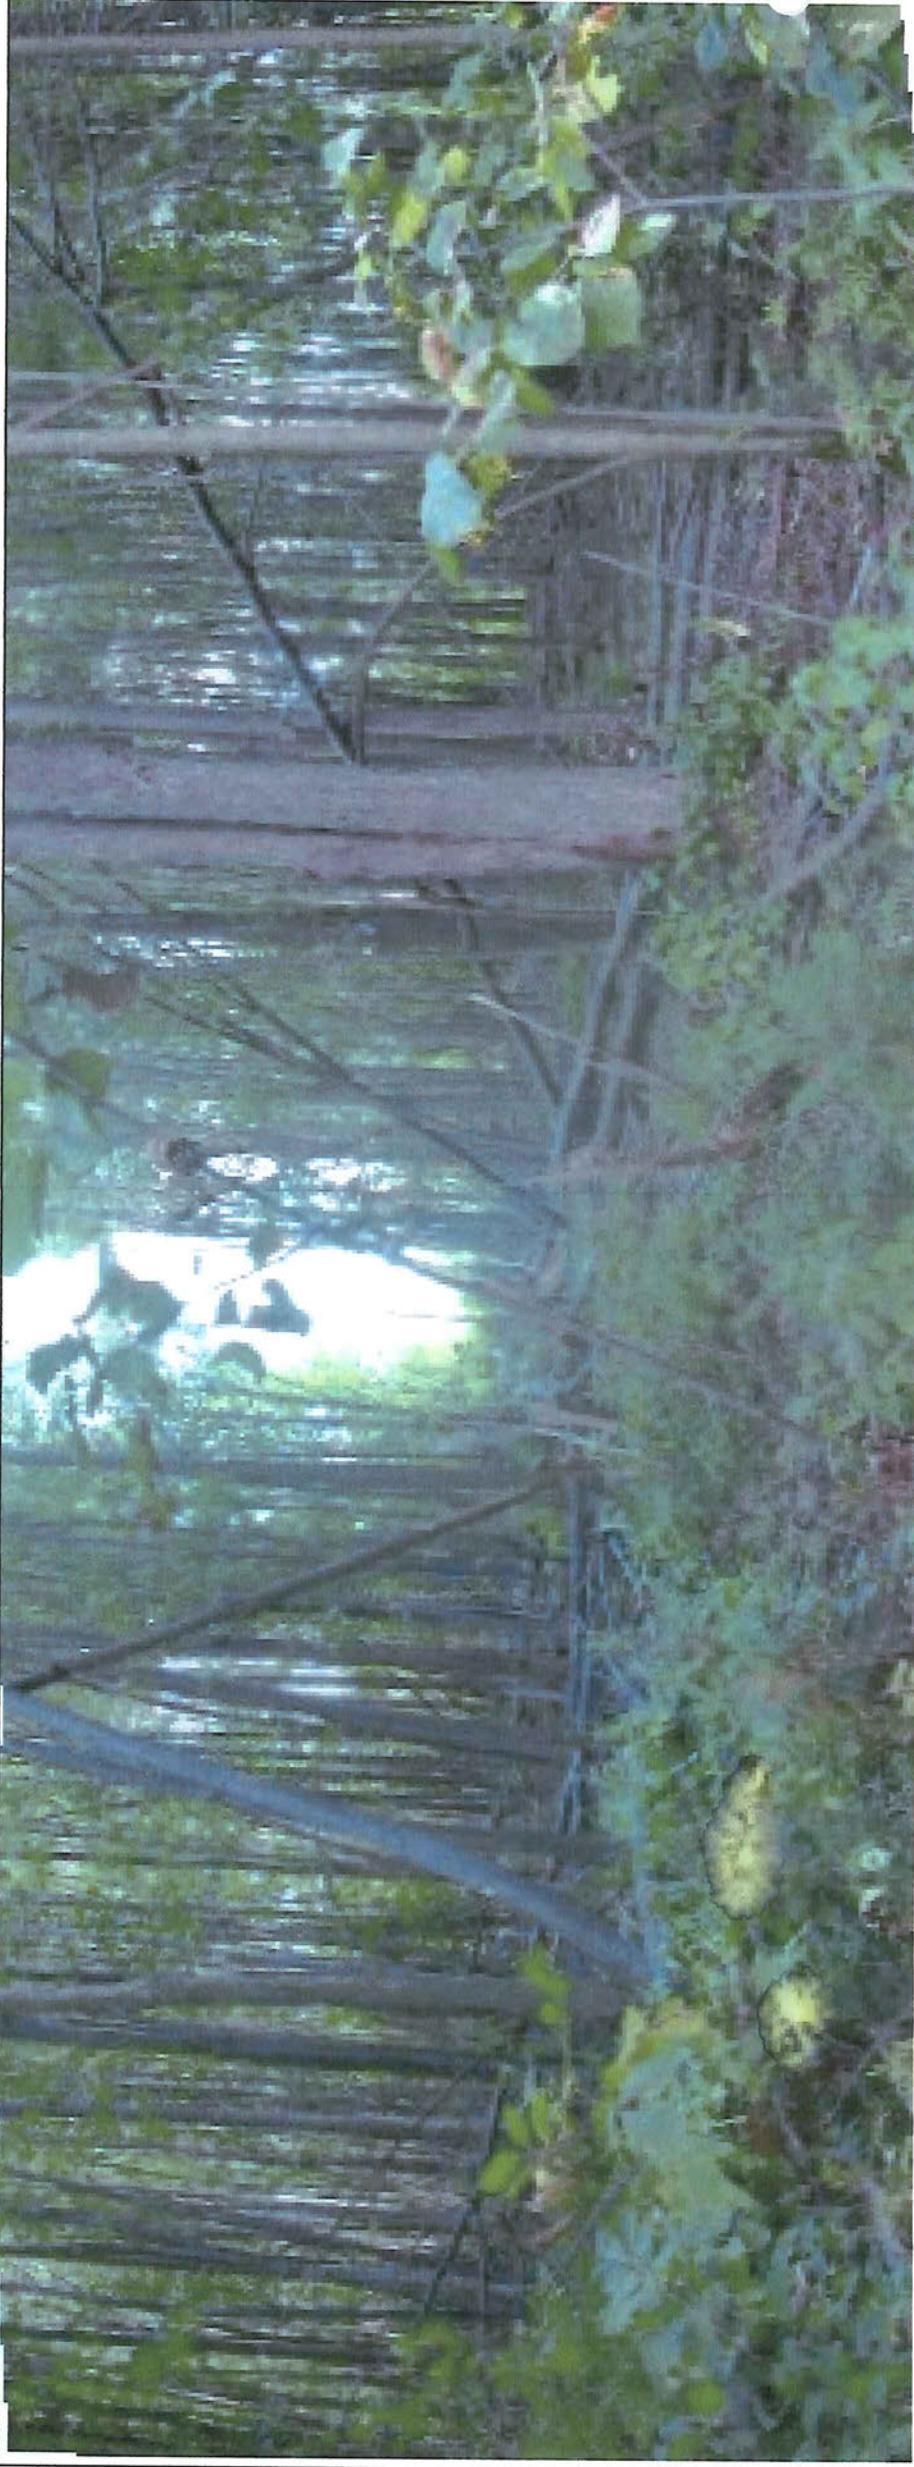
Description : Vue de la zone du milieu humide #334 sur le lot 1871 103 sur lequel il y a eu des travaux de déboisement. Aucune restauration apparente n'a été effectuée. Photo prise à partir du côté Nord.

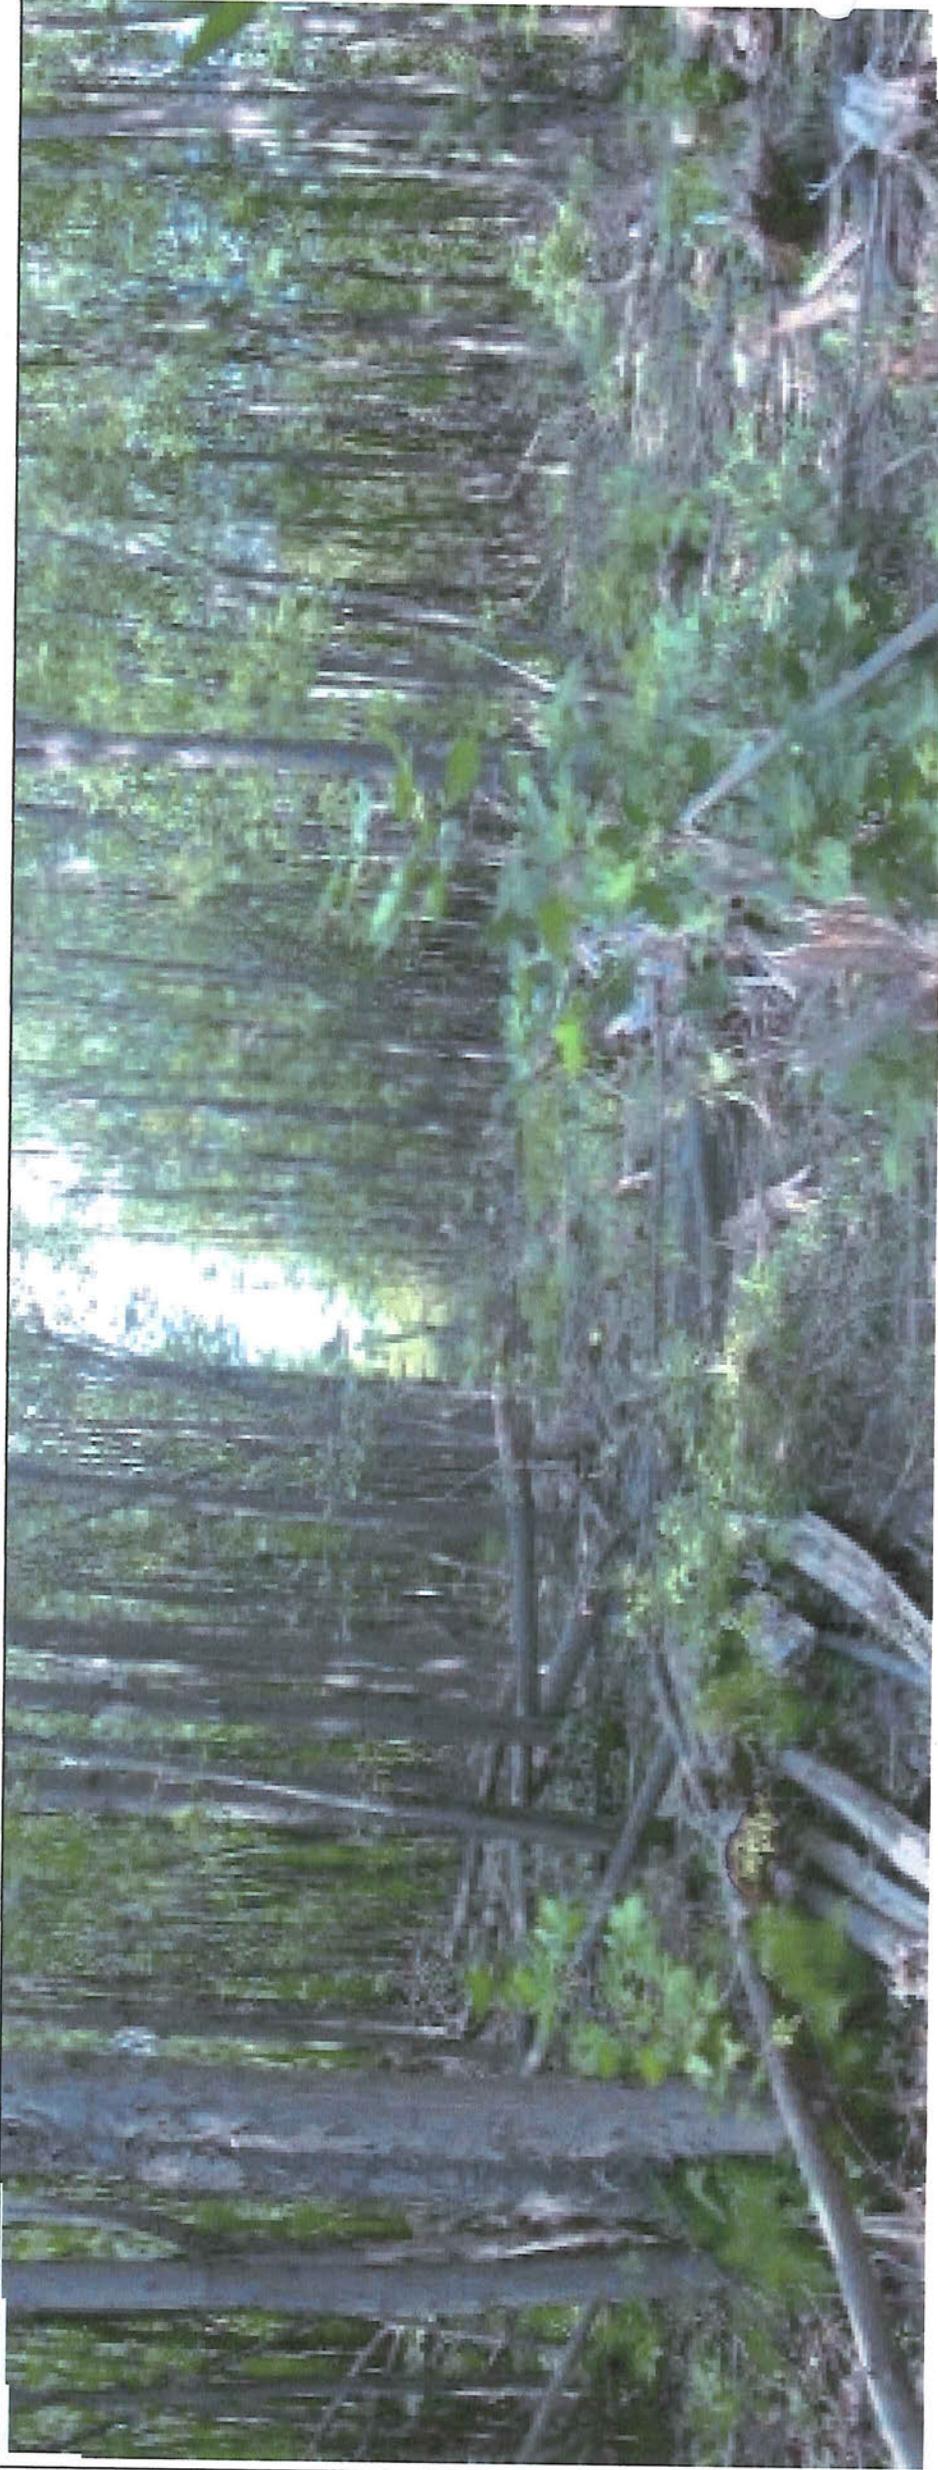
Description : Vue de la zone du milieu humide #334 sur le lot 1871 103 sur lequel il y a eu des travaux de déboisement. Aucune restauration apparente n'a été effectuée. Photo prise à partir du côté Sud.

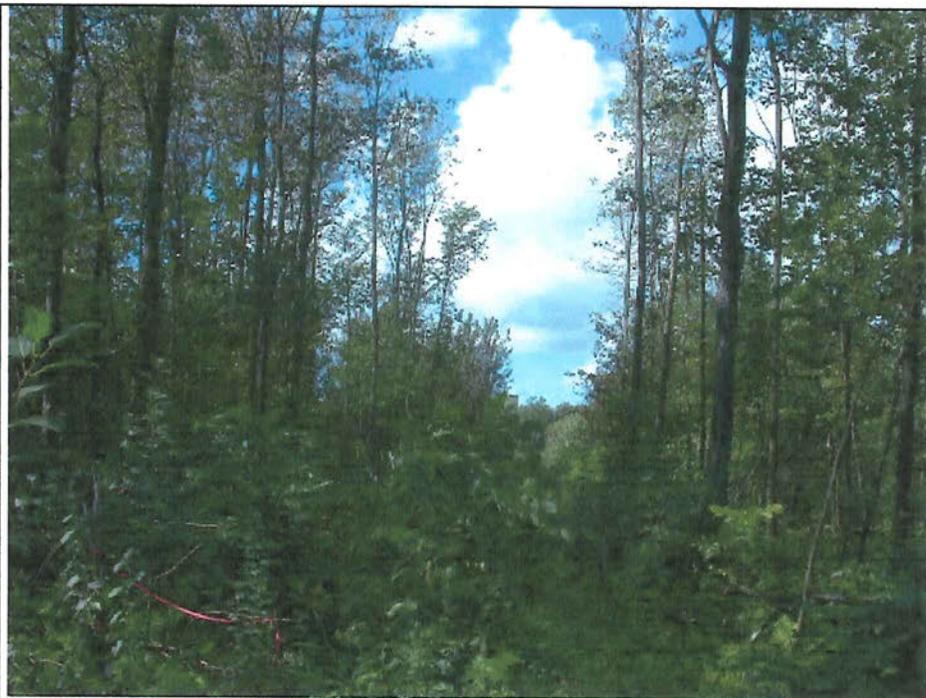
Note : Vue du début du chemin d'accès vers le milieu humide #334 dans le boisé de l'Équerre. Photo prise à partir du Nord.

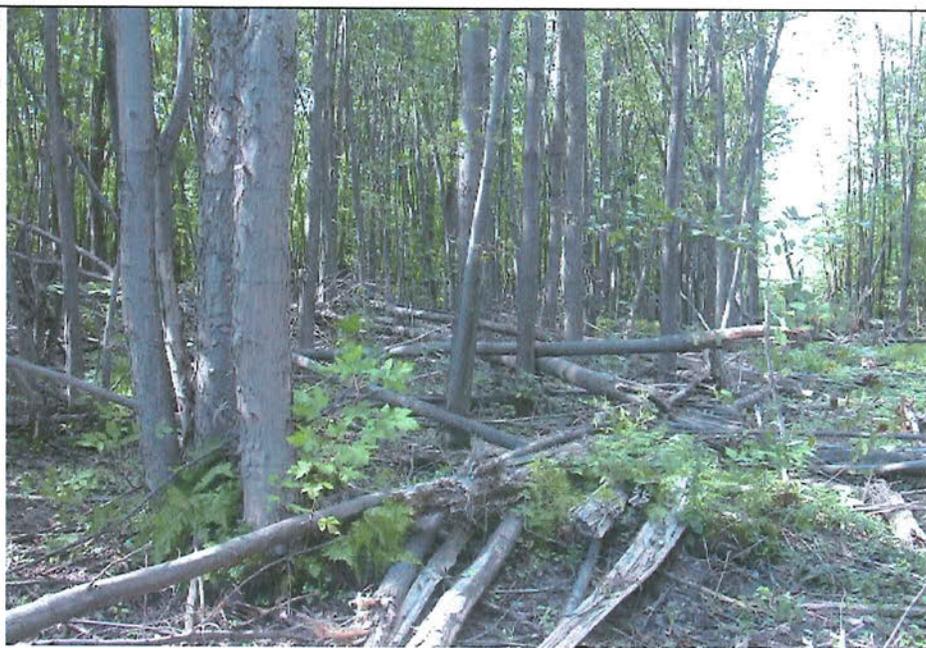
Photo : 2

Note : Vue de la partie Ouest du milieu humide #334 sur lequel il y a eu de déboisement. Photo prise à partir du Sud.

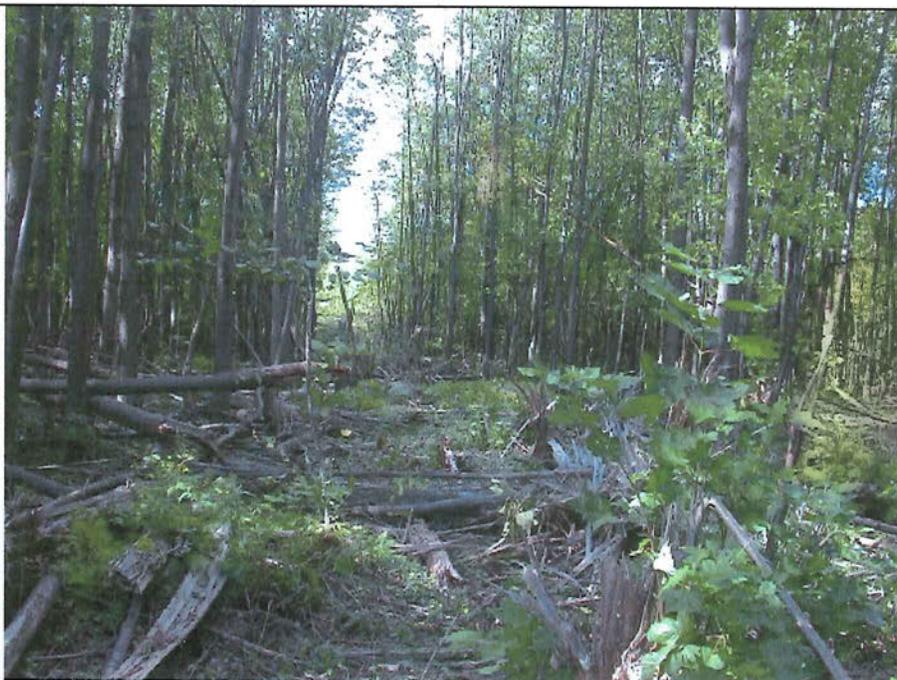
Photo : 3

Note : Vue de la partie centrale du milieu humide #334 sur lequel il y a eu de déboisement. Photo prise à partir du Sud.

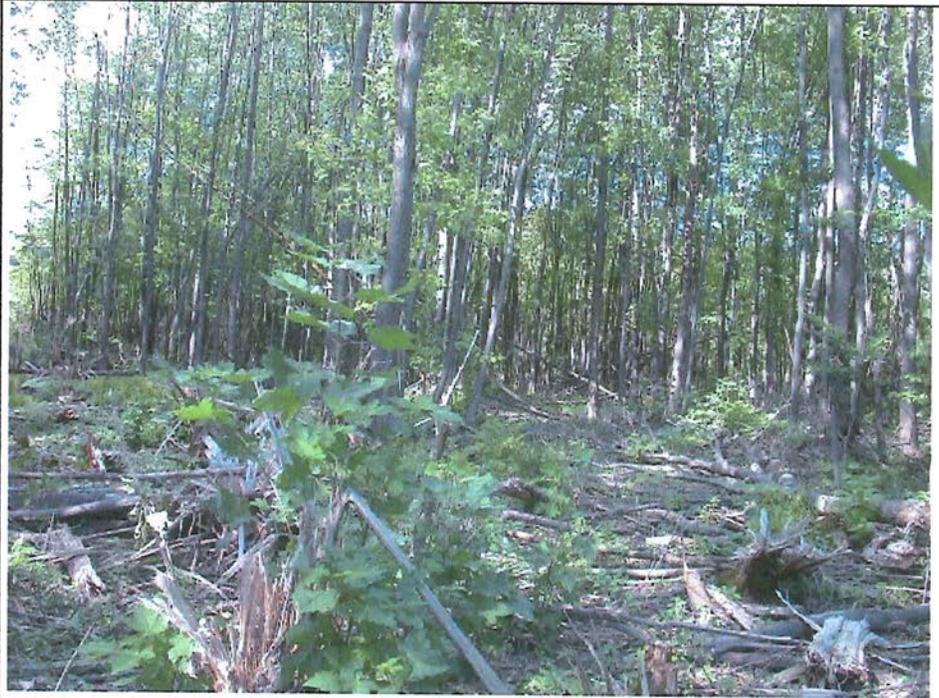
Photo : 4

Note : Vue de la partie Est du milieu humide #334 sur lequel il y a eu de déboisement. La photo a été prise à partir du Sud.

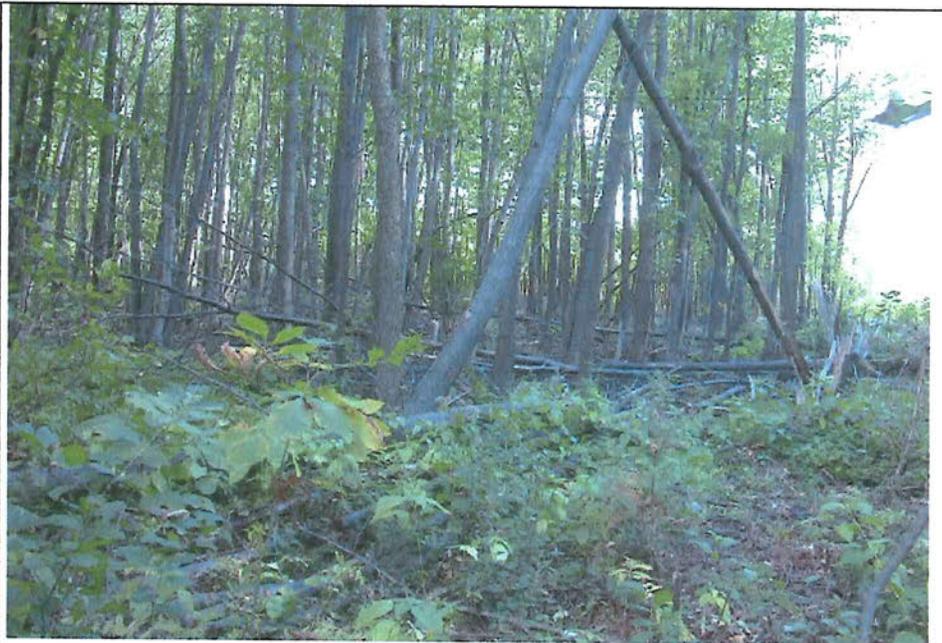
Photo : 5

Note : Vue de la partie Est du milieu humide #334, sur lequel il y a eu déboisement. Photo prise à partir du Nord.

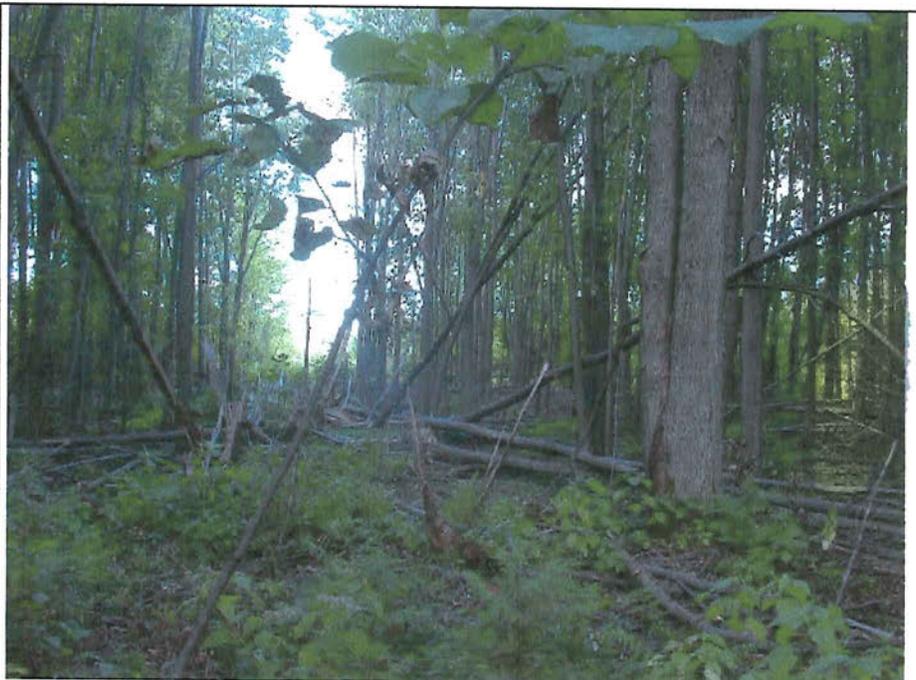
Photo : 6

Note : Vue de la partie centrale du milieu humide #334 sur lequel il y a eu déboisement. La photo a été prise à partir du Nord.

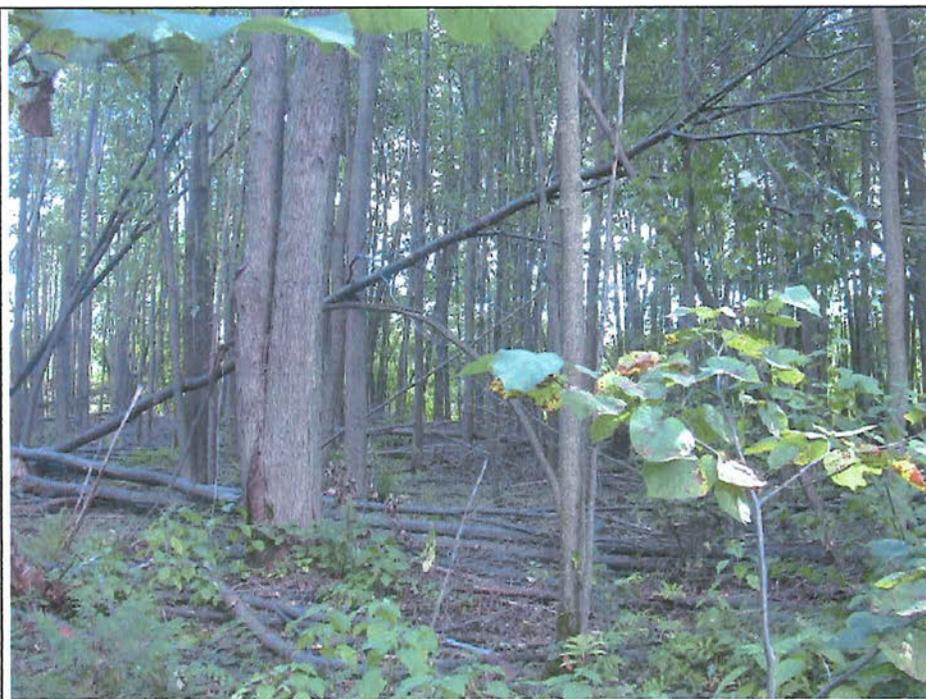
Photo : 7

Note : Vue de la partie Ouest du milieu humide #334, sur lequel il y a eu déboisement. La photo a été prise à partir du Nord.

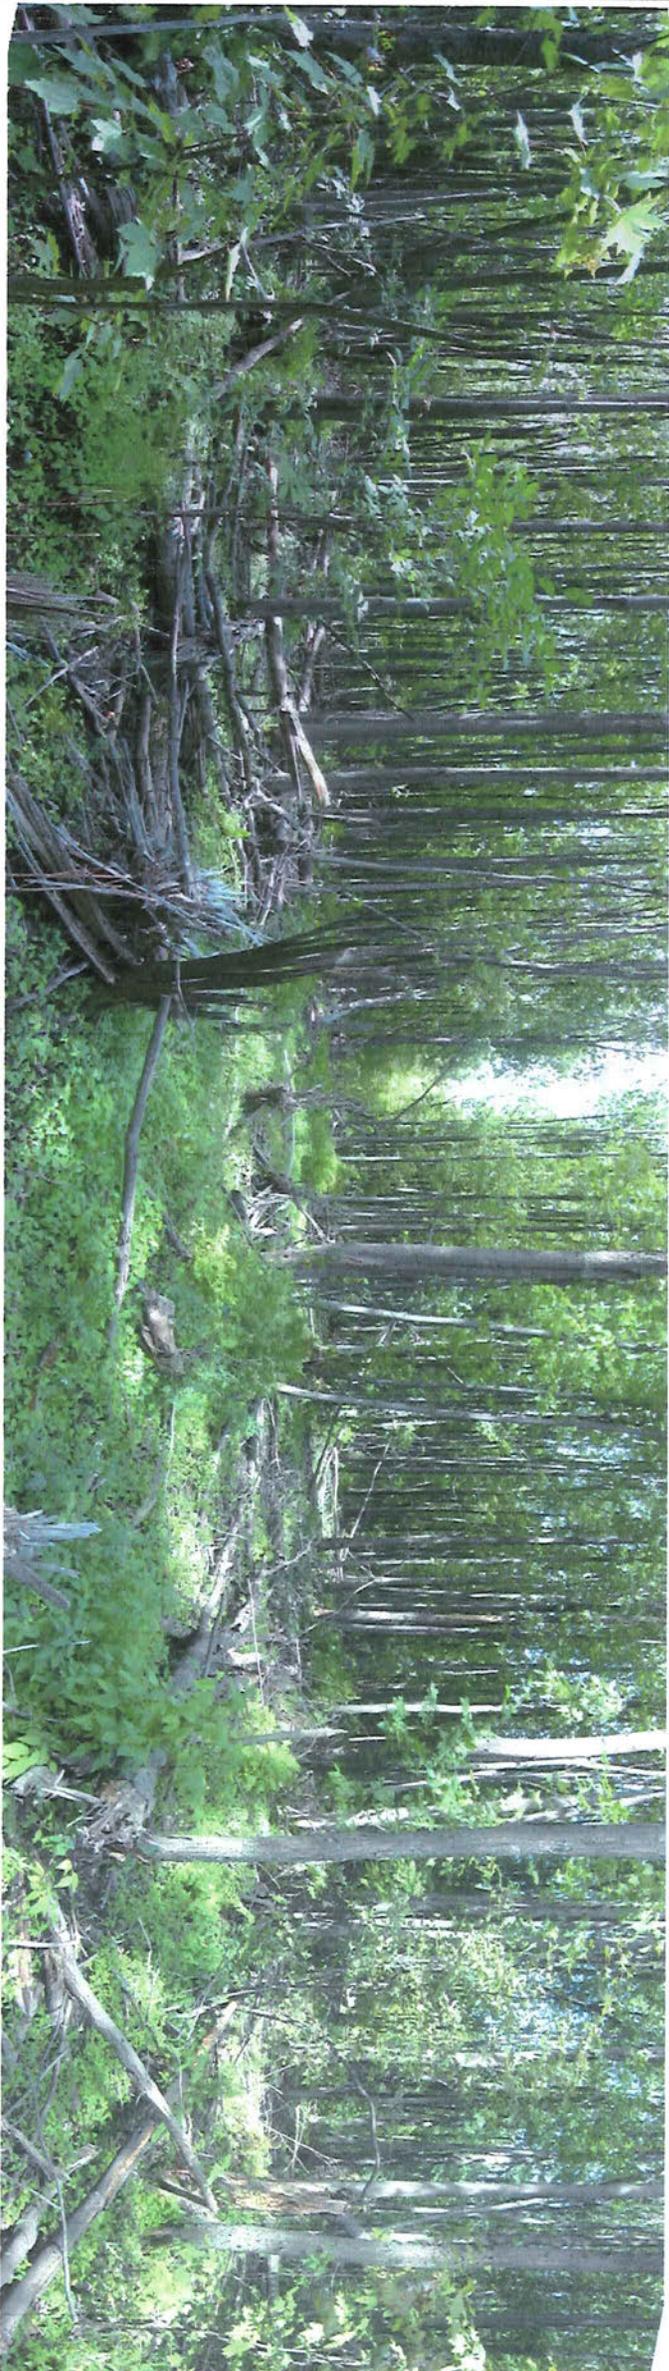
Photo # : 1

Note : Secteur où des travaux ont été constatés pour la première fois en mars 2005 (végétation reprend tranquillement).
