Objet : Demande d'accès concernant les lots suivants : Lots : 1 600 757, 2 731 011, 3 684 783, 4 396 677, 4 396 678, Cadastre du Québec, Laval (Québec)

RAPPORT D'INSPECTION

Centre de contrôle environnemental du Québec
Direction de Montréal, de Laval, de Lanaudière
et des Laurentides (région 13)

Cours d'eau Parizeau entre le boul. Industriel et
la rue Francis-Hugues

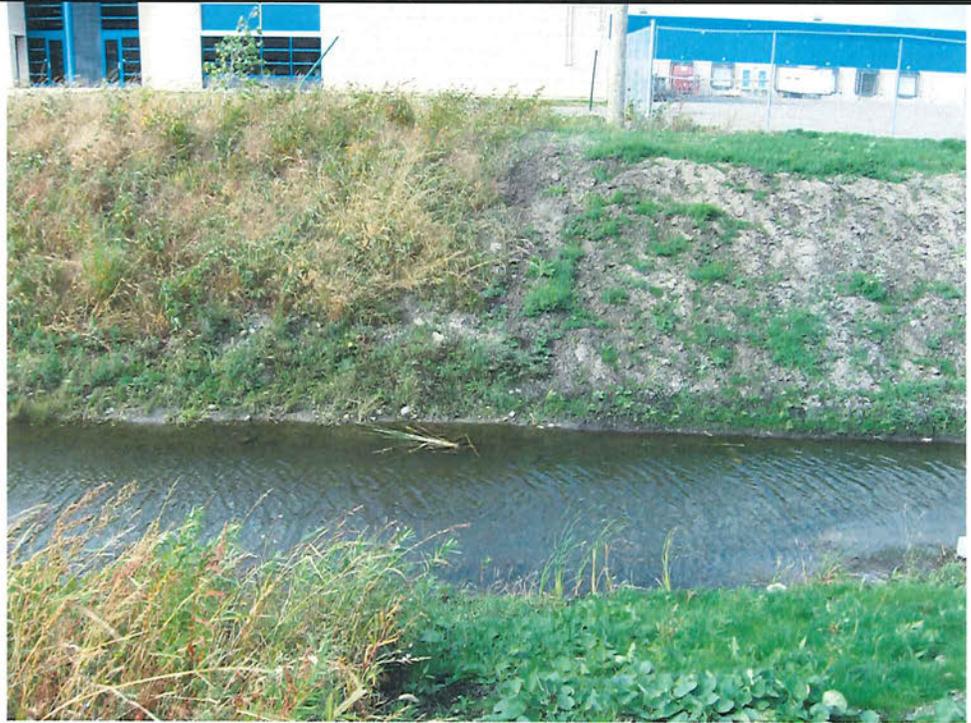
Note : Limite de terrain entre Les Placements Favo II inc. et Groupe Dubé et associés inc. On peut voir la différence entre les berges «revégétalisées» conformément aux plans autorisés (du côté de Placements Favo II) et les berges laissées à nues depuis la relocalisation de cette section du cours d'eau au printemps 2005.

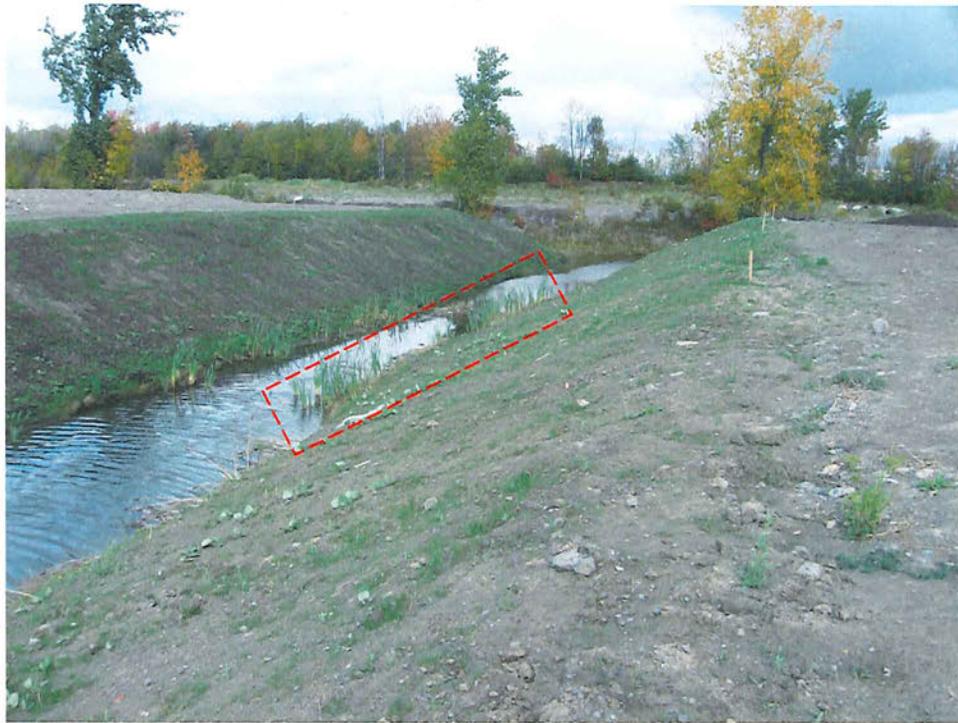
Note : talus du ruisseau au niveau du terrain d'Erika Development.
Les talus ont été réaménagés suite à l'érosion cumulée depuis 2005 mais on peut voir que le bas de talus encadré ne faisait pas parti du reprofilage initial de 2005. C'est le résultat d'un glissement du matériel de surface composant le talus. Une légère couche de terre végétale semble avoir été ajoutée au sur les talus à certains endroits seulement.

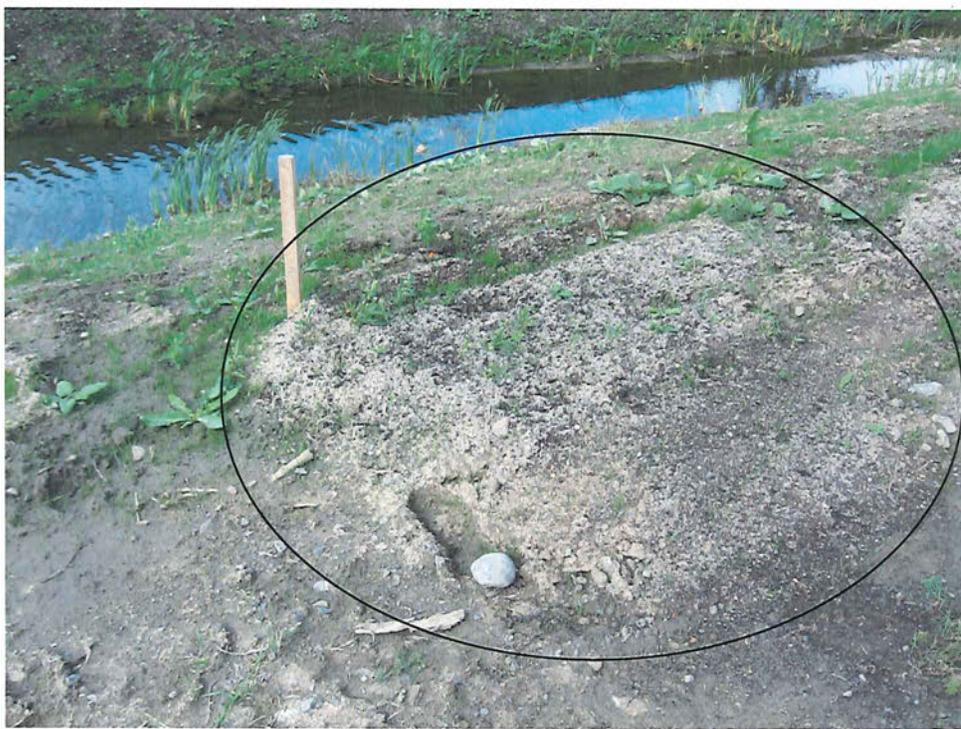
Photo # 5:

Note : une sorte de terre végétale déposée à certains endroits sur les talus.

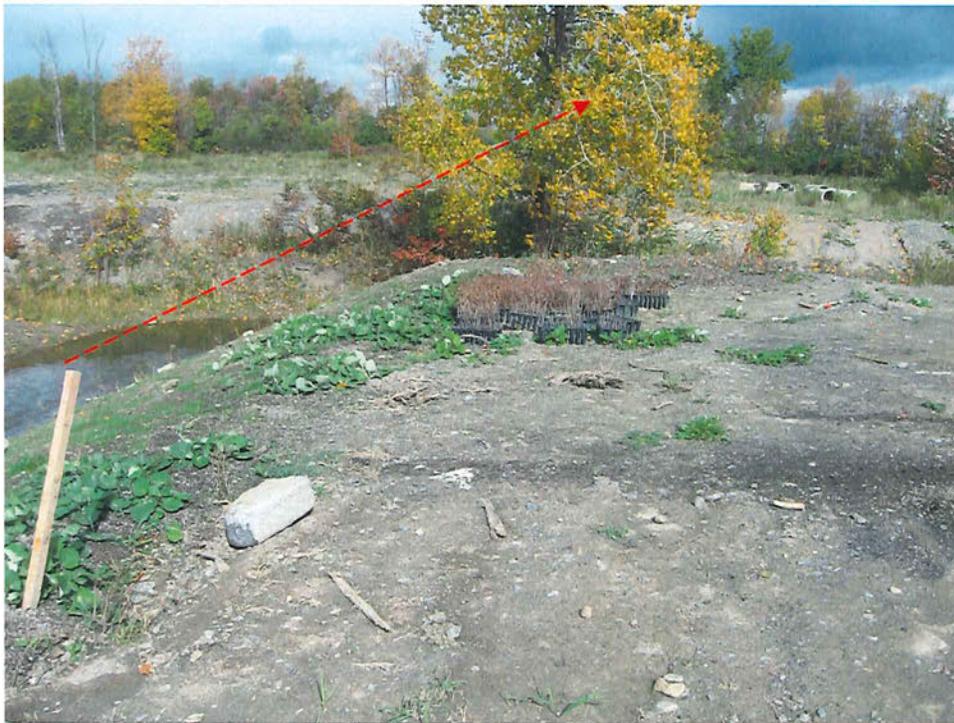
Photo # 6 :

Note : extrémité est de la section du cours d'eau relocalisée en 2005. Le prolongement de la section du cours d'eau visée par le nouveau C.A. émis en juin 2008 devait se faire dans la direction de la flèche rouge et parallèlement au boulevard Bellerose. Des caissons de petites boutures sont présents sur le terrain.

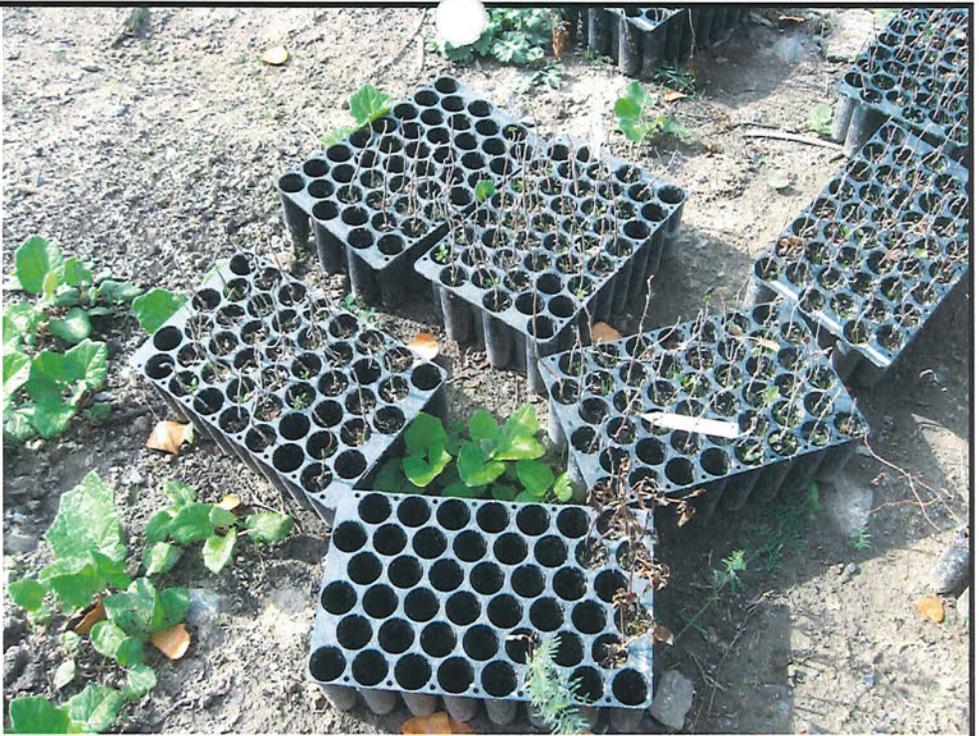
Note : boutures laissées sur le terrain.

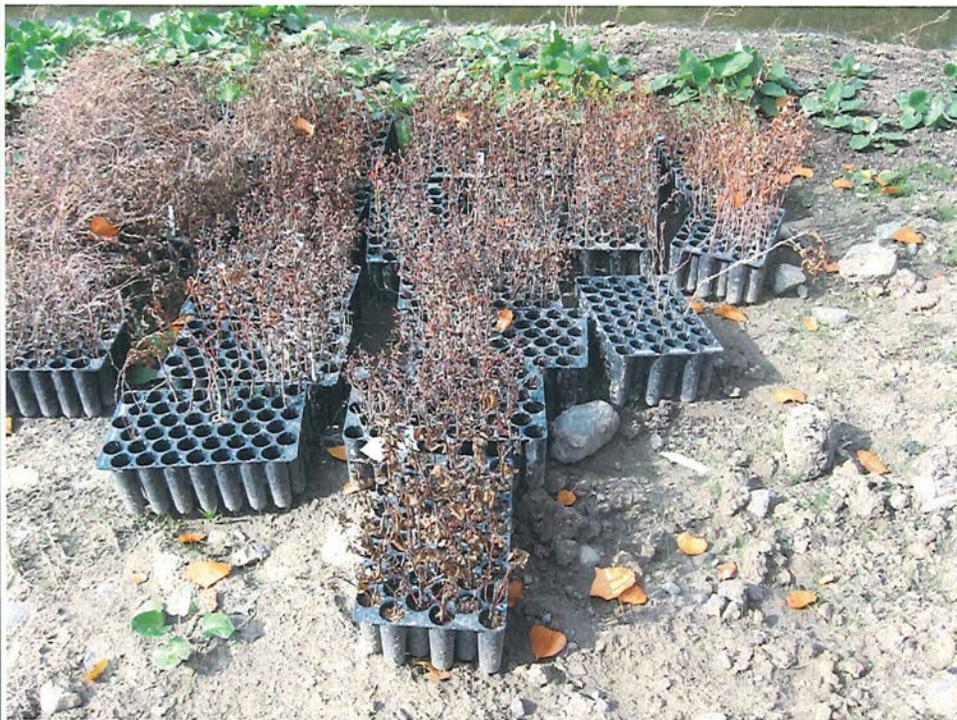
Photo # 8:

Note : boutures témoignant d'une plantation inachevée et laissées à désirer contenu de leur état détérioré voir mort.

Si l'on se fit aux étiquettes dans les caissons, il y a environ 2 à 3 espèces d'arbustes prévues aux plans autorisés.

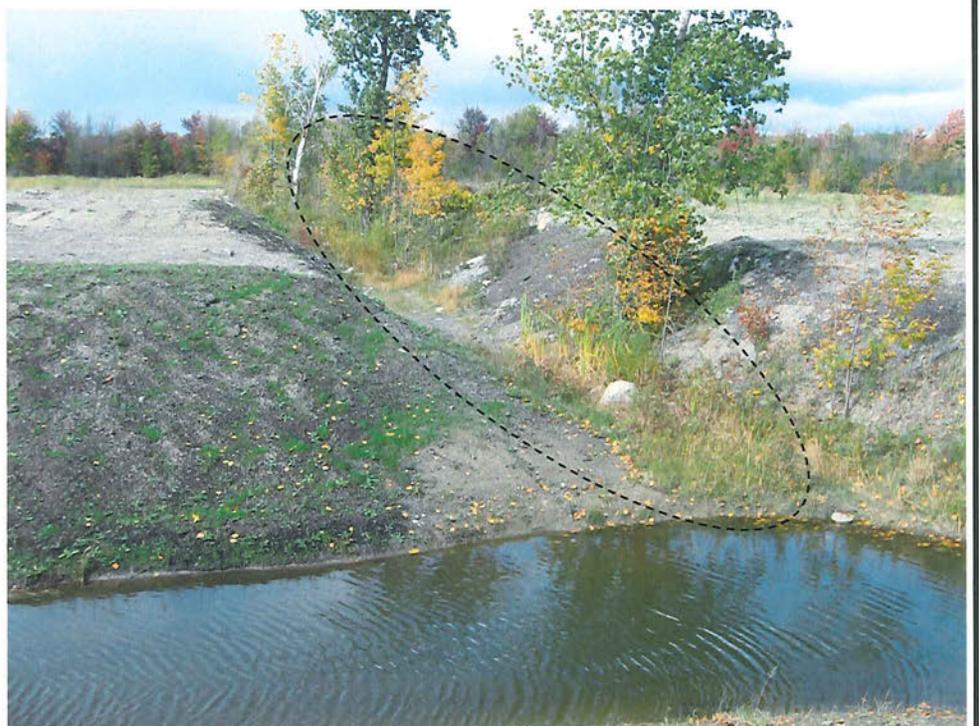
Photo # 9 :

Note : extrémité est des la section relocalisée en 2005. On peut voir que l'érosion des berges de la branche nord-sud (section encerclée n'a jamais fait l'objet d'une autorisation) du cours d'eau Pariseau a presque remplie le lit d'écoulement de cette branche. Le radian du fond du cours d'eau, section relocalisée, a très probablement été modifié lui aussi par ce type d'érosion (talus avec pente abrupte).

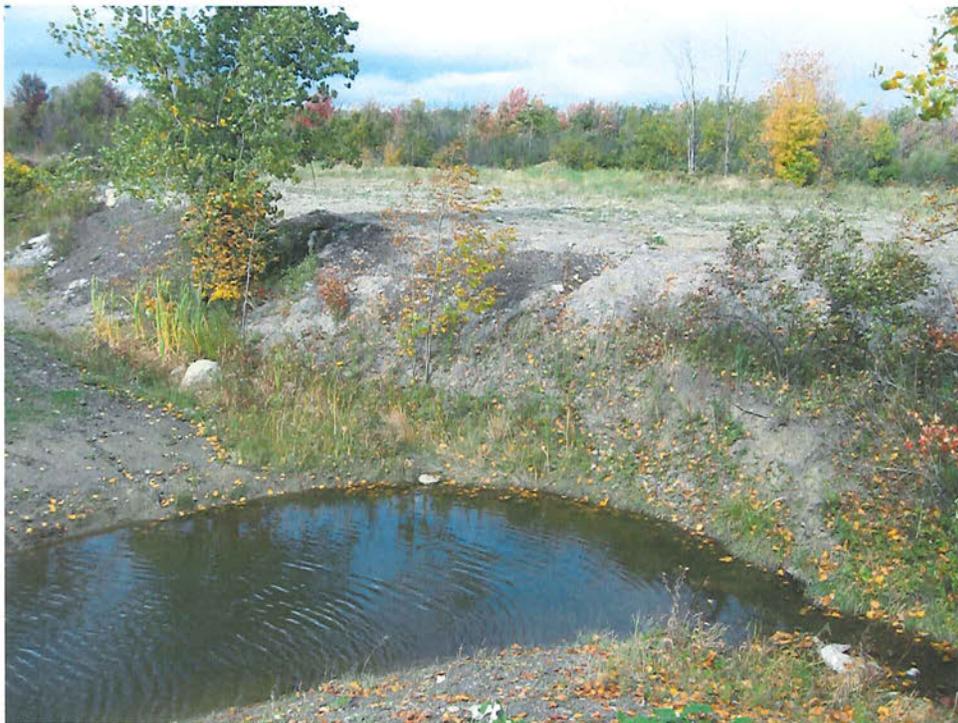
Note : La fin de la section relocalisée en 2005 change de direction à son extrémité est et se prolonge en direction sud vers le boul. Bellerose, au sud duquel elle a été raccordée au lit original du cours d'eau Pariseau. Cette section, en direction sud, n'existera plus suite au reprofilage prévu au C.A. de juin 2008.

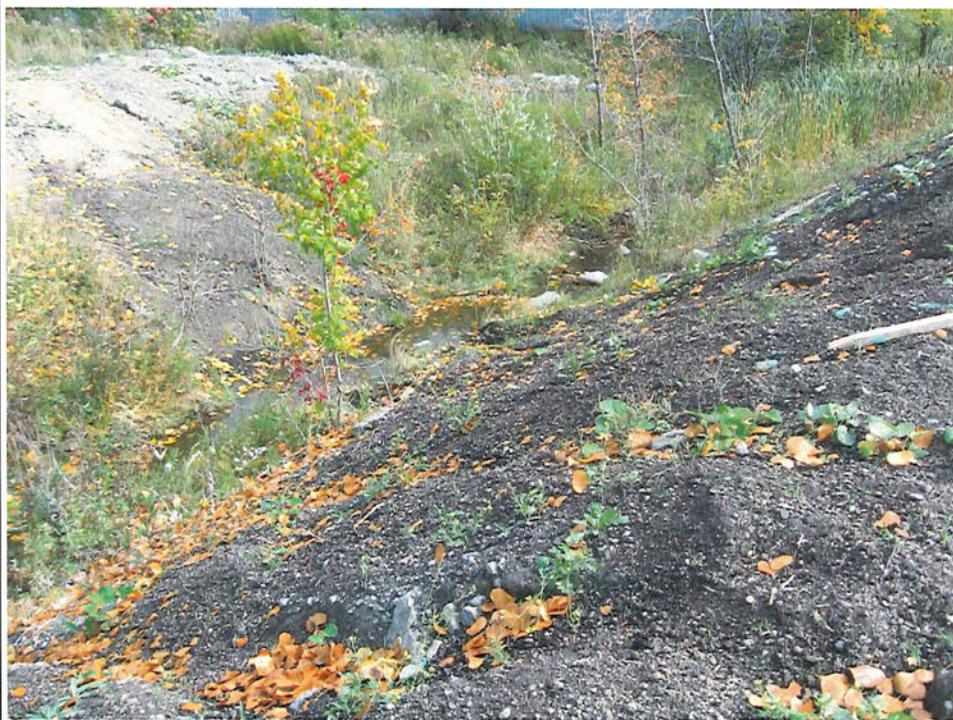
Photo # 11:

À l'automne 2007, le MDDEP a demandé qu'une toile anti-érosion soit installée sur les berges dénudées de cette section pour limiter l'érosion dans le cours d'eau en attendant le remblayage de cette section. Ce remblayage était prévu dans le nouveau projet de relocalisation de la section en aval de l'extrémité est de celle relocalisée en 2005 et pour lequel une demande de C.A. était à l'étude.

La pose de la membrane n'a jamais été faite.

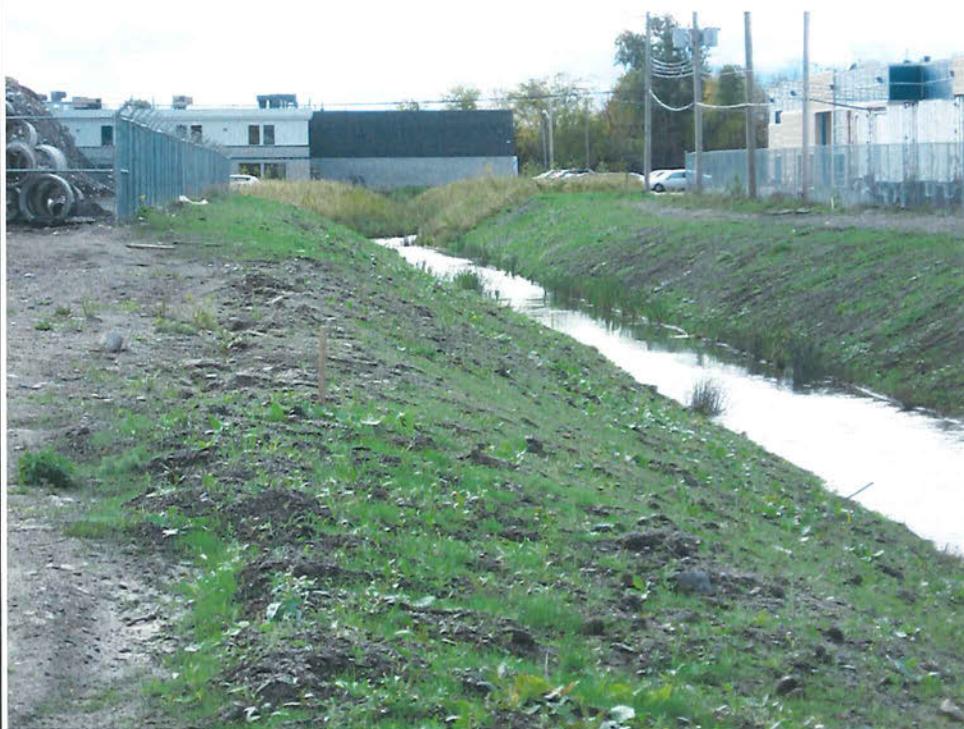
Note : vue rapprochée de la photo # 15, on peut percevoir la plantation effectuée par Les Placements Favo II autour du 1^{er} juin 2008.

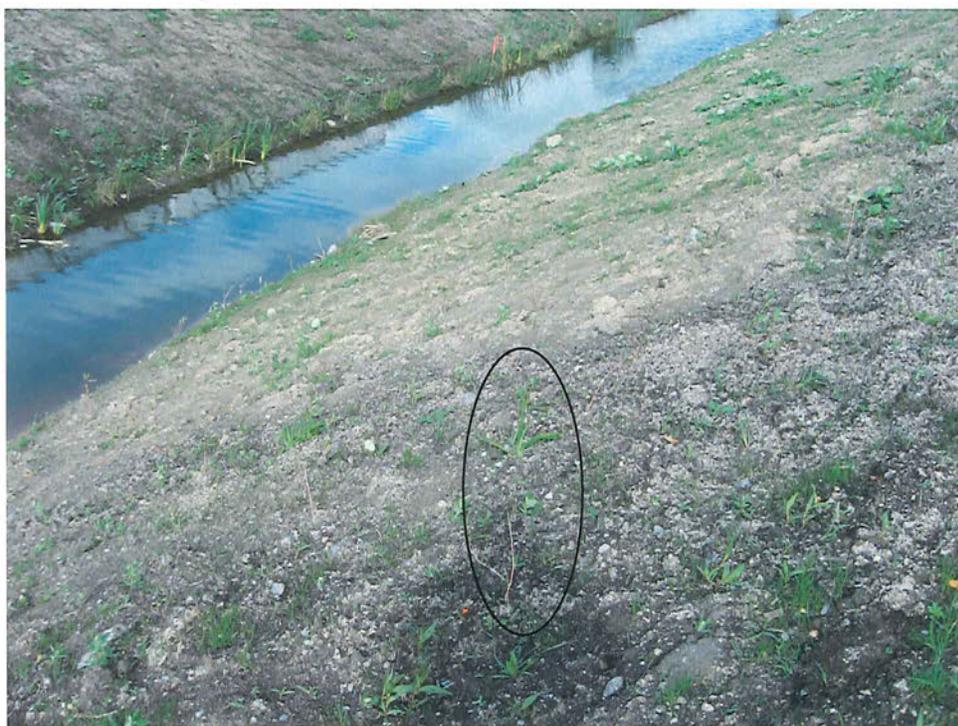
Photo # 15 :

Note : on aperçoit des boutures plantés à quelques endroits.

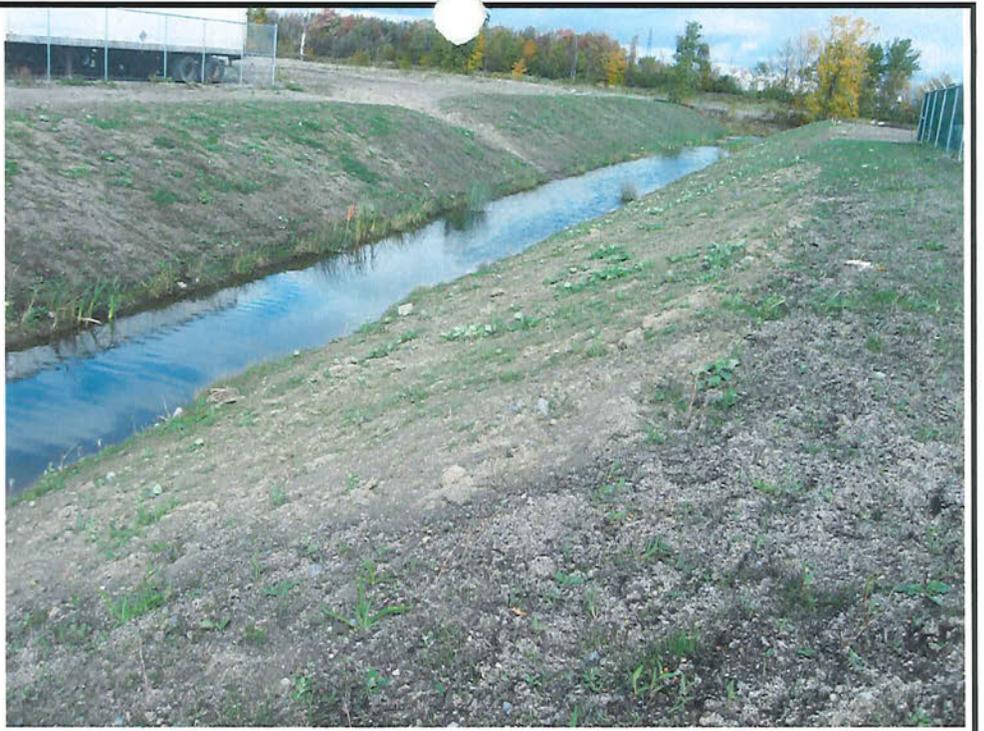
Note : on peut voir une légère différence dans le matériel de surface composant le talus. Est-ce de la terre fertile?

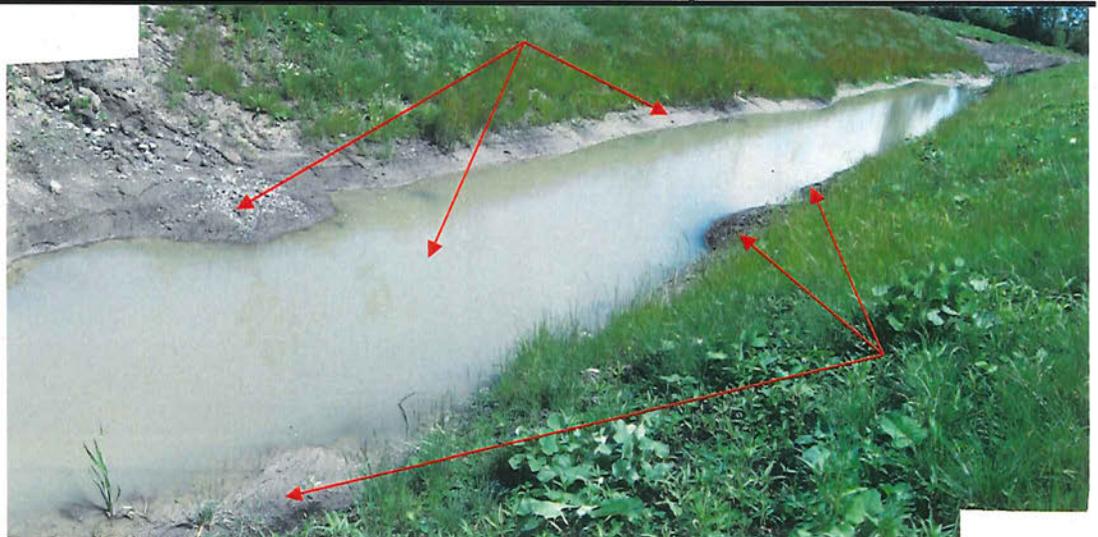
Note : → matériel résultant
de l'érosion des talus
accumulés sur le lit du cours
d'eau et encore présent et
visible en bas de talus.

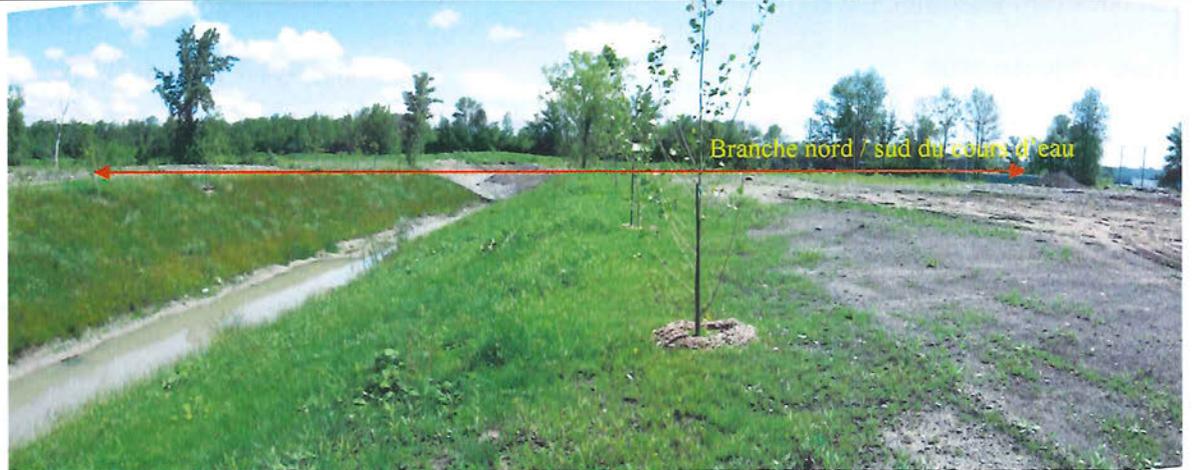
Note : Fin de la zone
revégétalisée en 2009.
Cette zone se termine
où la branche nord-sud
du cours d'eau
commence.

Reprofilage de cette section prévu en 2008 et débuté en 2009

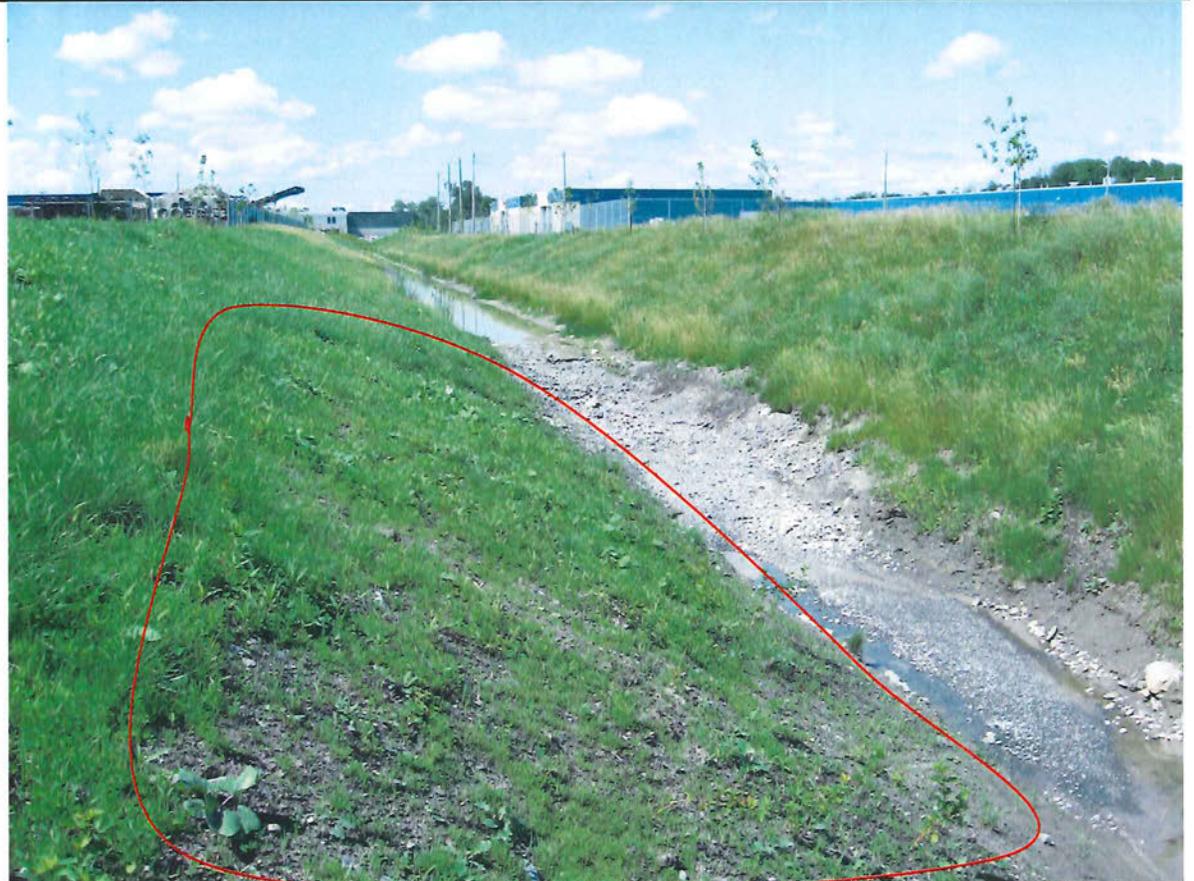
Note : vue en direction
ouest de la section
renaturalisée en 2009.
En plus des matériaux
accumulés sur le lit du
cours d'eau et en bas
de talus, on peut voir
de plus près le manque
de terre végétale et
d'arbustes sur les talus
ensemencés.

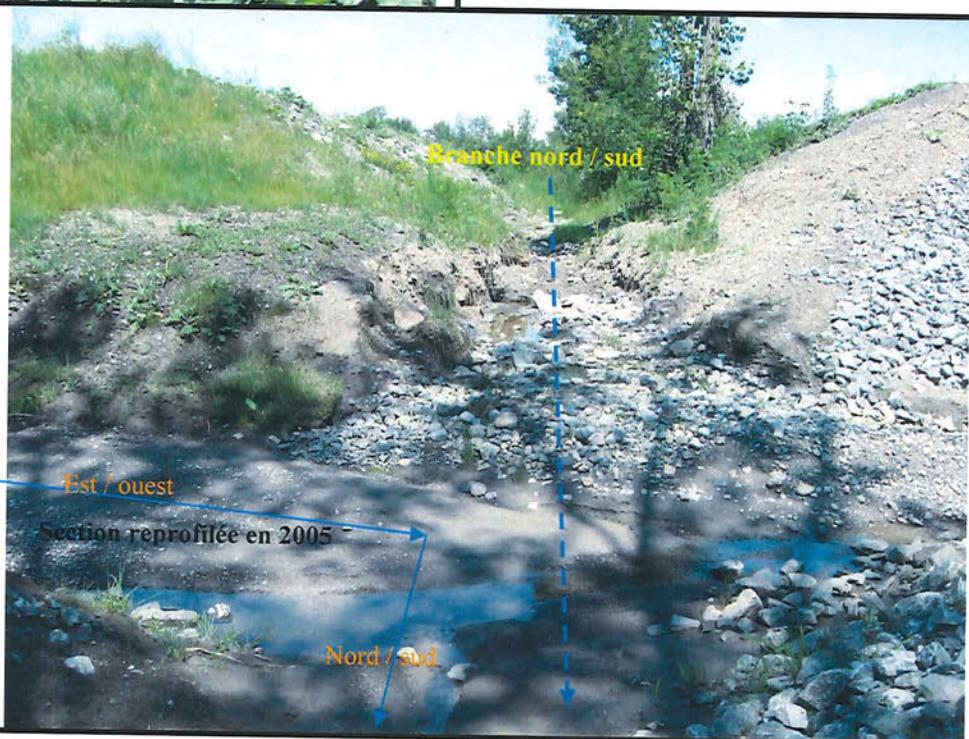
Note : fin de la section reprofilée en 2005 (à gauche de la photo). Début de la nouvelle section du cours d'eau en direction est (Francis-Hugues).

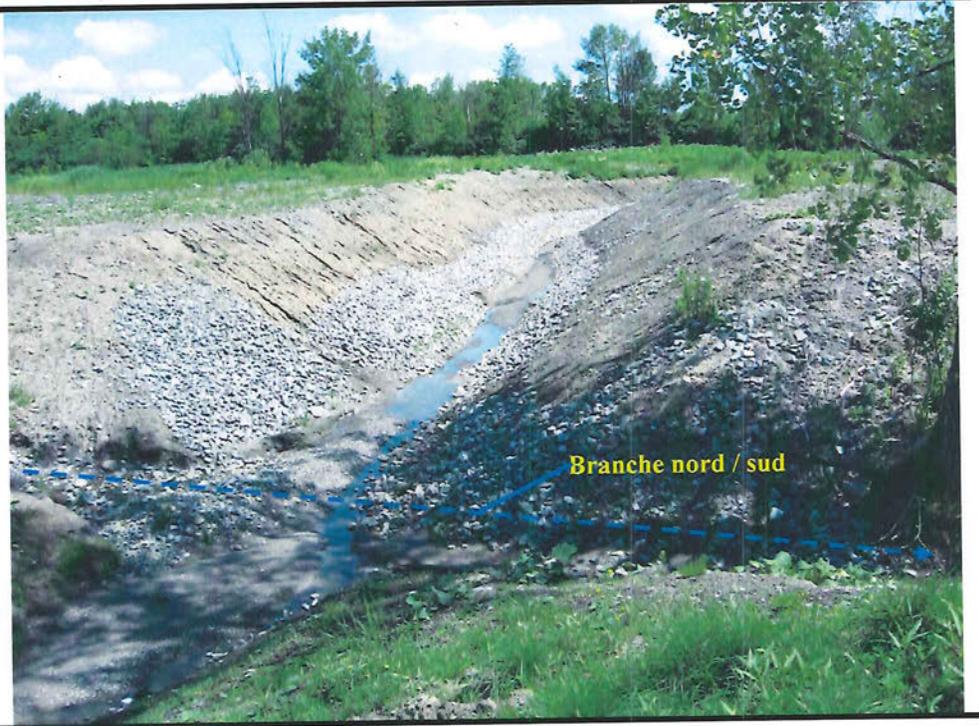
Note : nouvelle section en aménagement
(travaux arrêtés au moment de
l'inspection). C.A. délivré le 4 juin 2008.
