Objet : Demande d'accès n° 2006 81228 – Lettre réponse

La présente fait suite à votre demande d'accès, reçue le 4 février dernier, concernant les sites de Marc Crête à Ormstown et à Franklin

Entreposage neige usée 2667 route 201 à Ormstown
Excavation Marc Créte

Travaux potentiel en milieu humide, lot 203 et 204 à Franklin
Propriété de Marc Crête

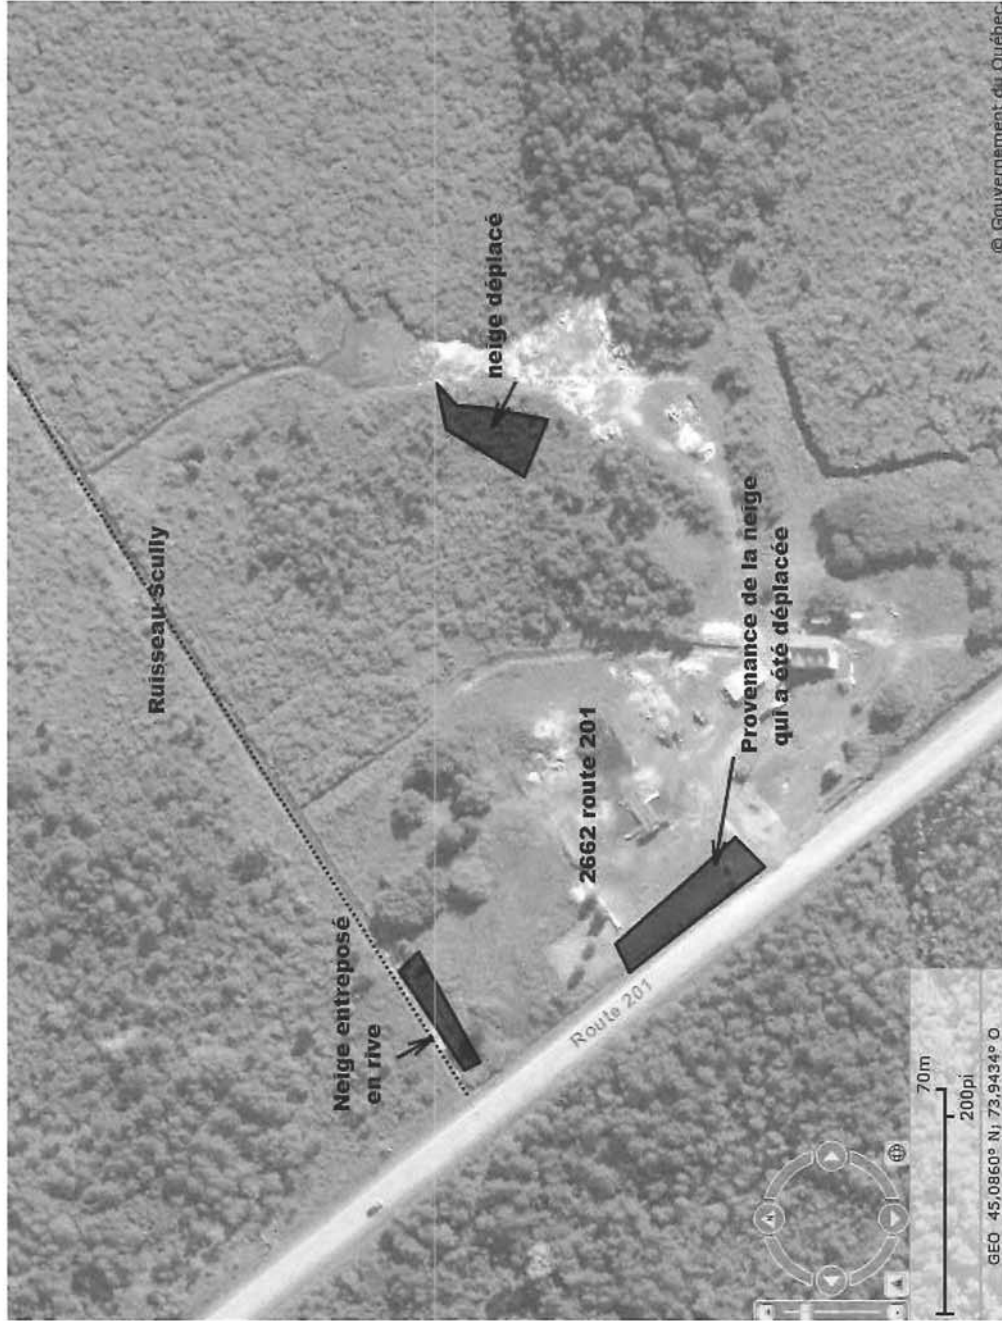
ScreenShot001 (Small).jpg
Détails des éléments de l'inspection, Amas de neige déplacé et entreposé au 2662 route 201

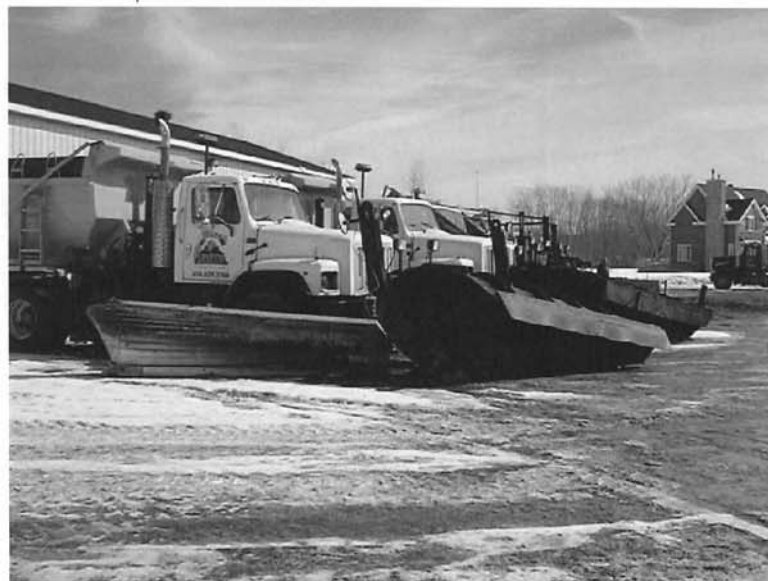
Photo 032 (Small).jpg
Charrue utilisée pour les contrats de déneigement

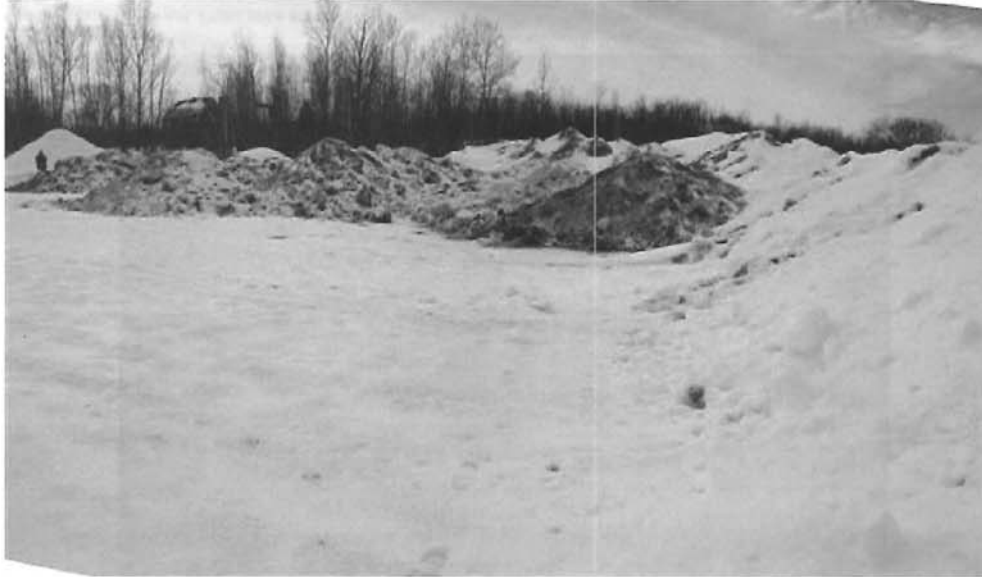
Stitched_001 (Small).JPG

Amas de neige déplacé du bord de la route 201 et entreposé dans le fond du terrain

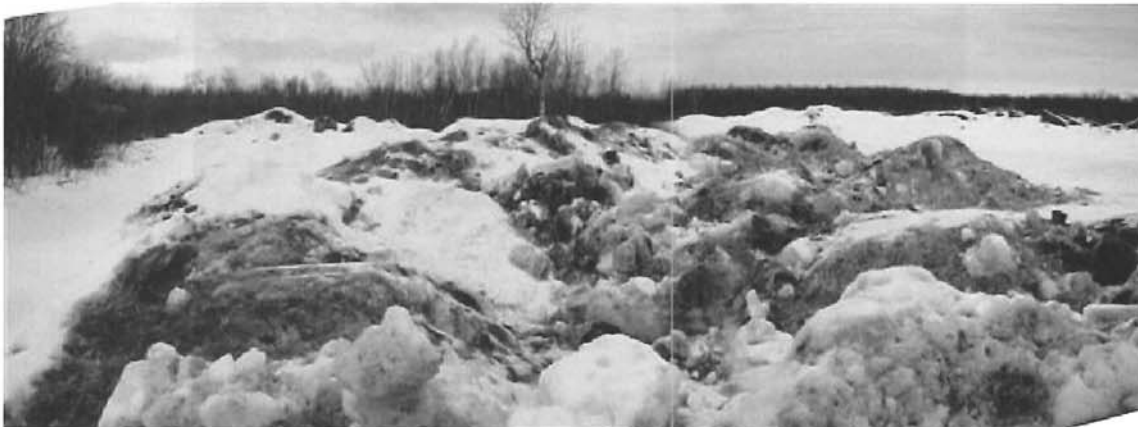
Stitched_002 (Small).JPG

Amas de neige déplacé du bord de la route 201 et entreposé dans le fond du terrain

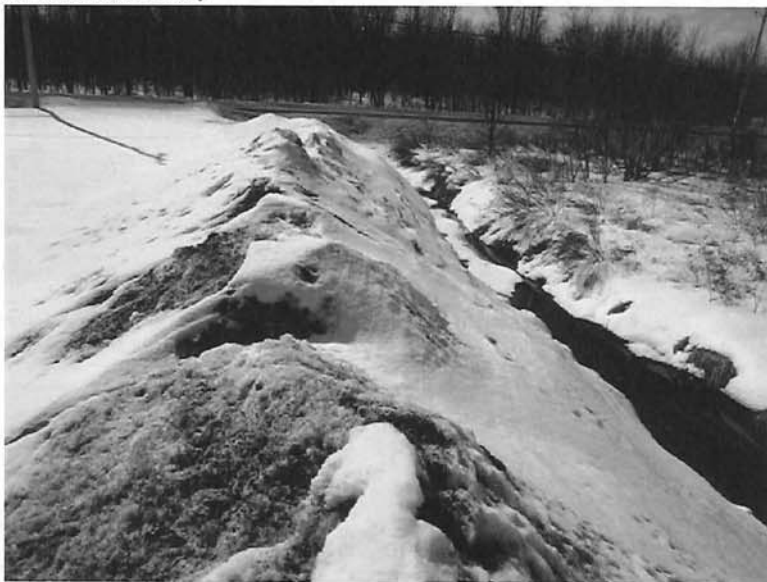
Photo 029 (Small).jpg

Amas de neige entreposé en rive du ruisseau Scully

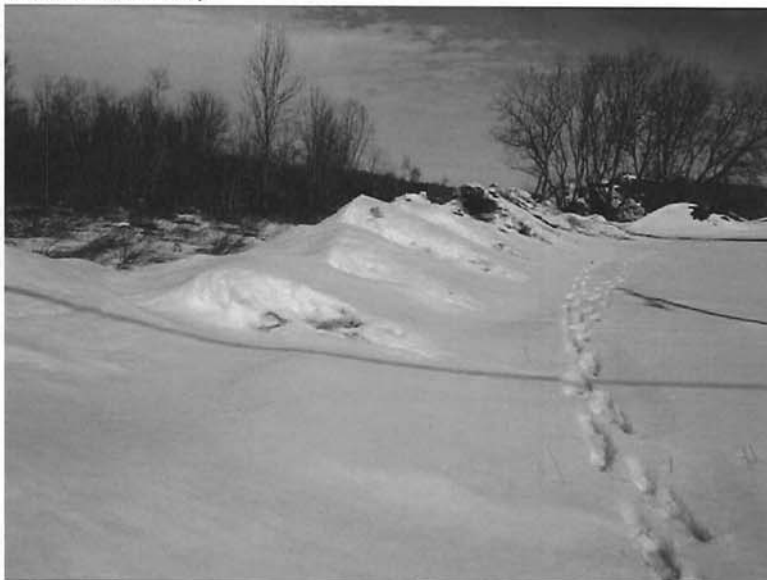
Photo 030 (Small).jpg

Amas de neige entreposé en rive du ruisseau Scully

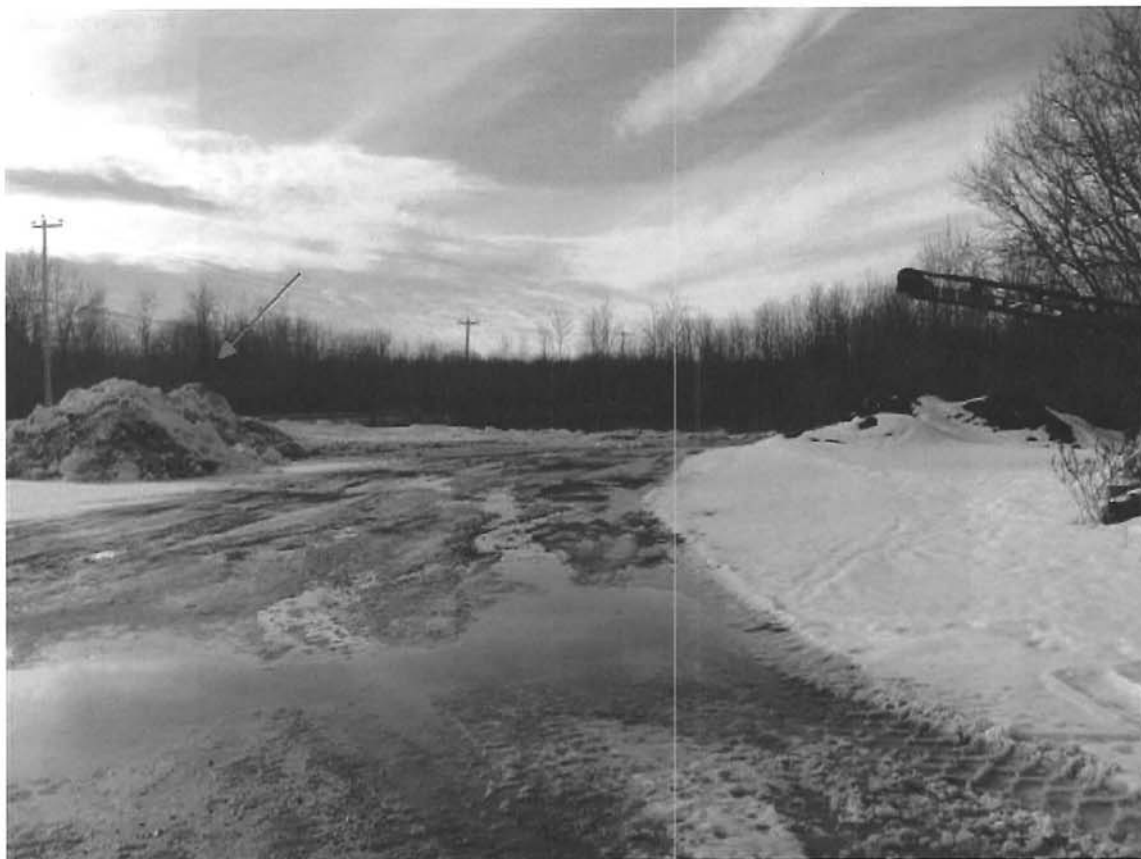
lpadMArcENVIRONNEMENT 005 (Small).JPG
Amas de neige entreposé hors des rives du ruisseau Scully

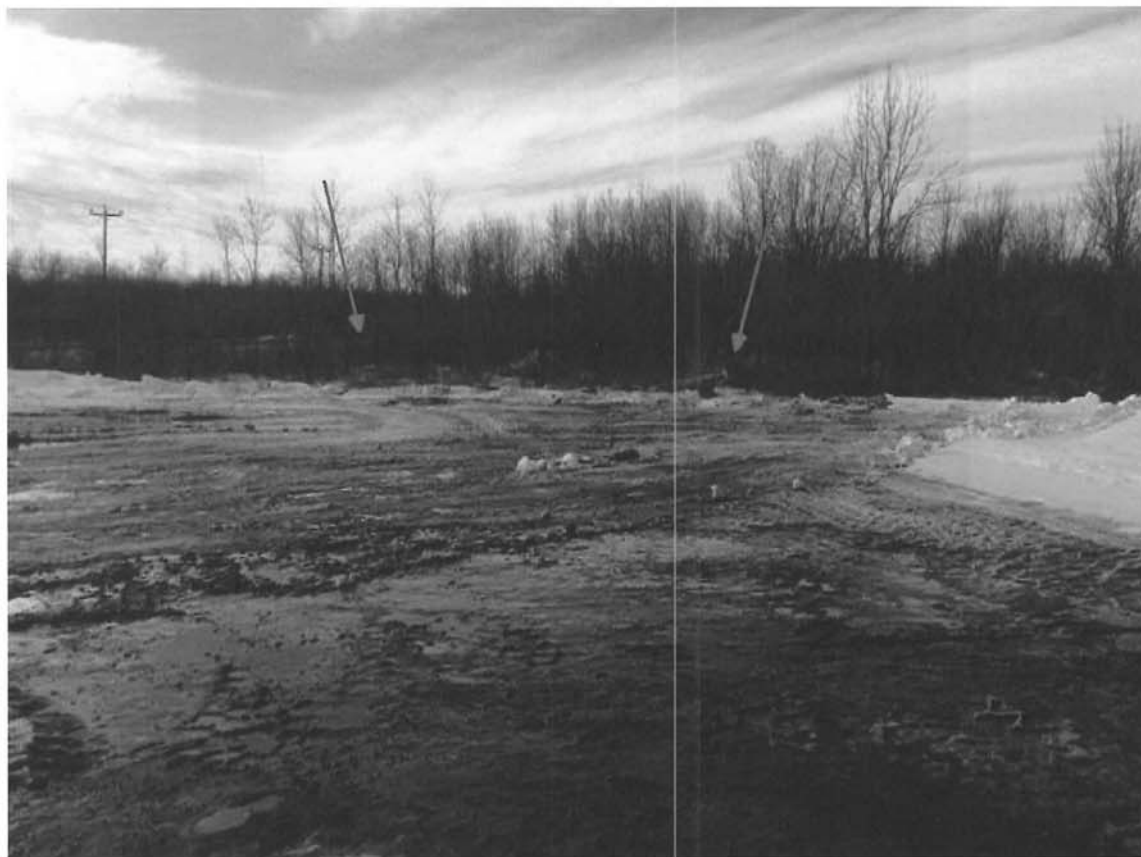
lpadMArcENVIRONNEMENT 006 (Small).JPG
Amas de neige enlevé des rives du ruisseau Scully

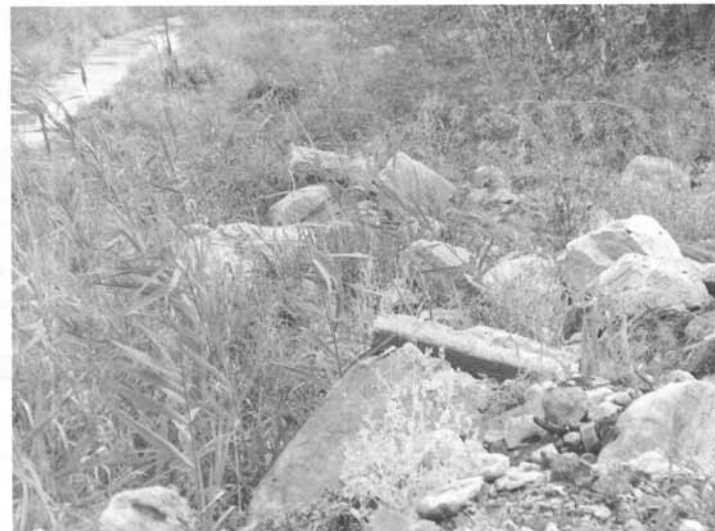
Idem, avec pierre dans le talus.

Ces pierres devraient être laissées en place, après discussion avec l'analyse, parce que les retirer du talus peut causer des dommages.

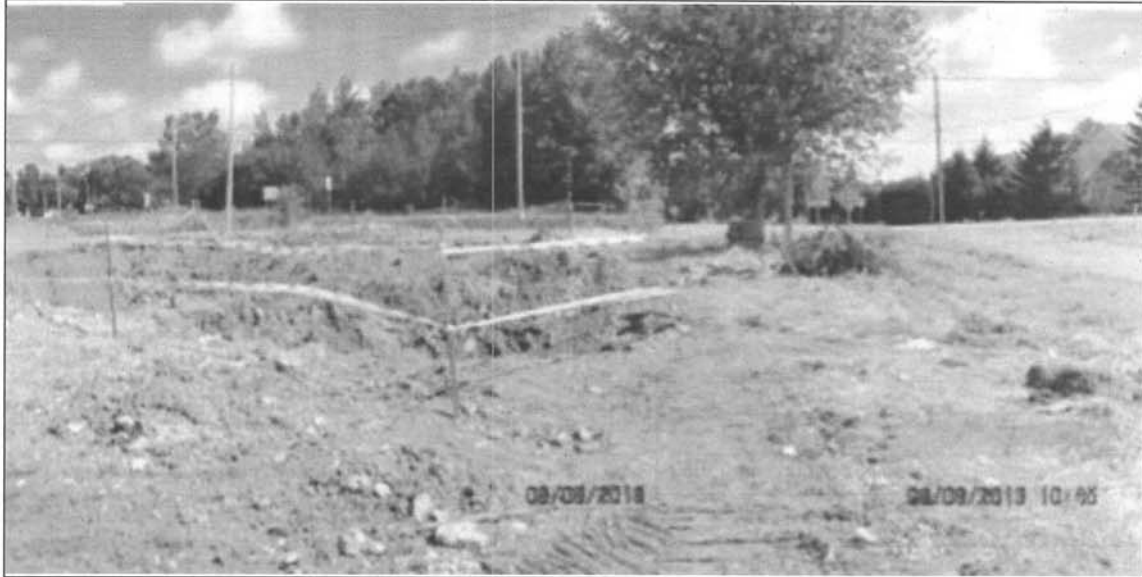
Stitched_001 (Small).JPG

1) Excavation face au 1411, route 201. Ancienne fondation de maison.

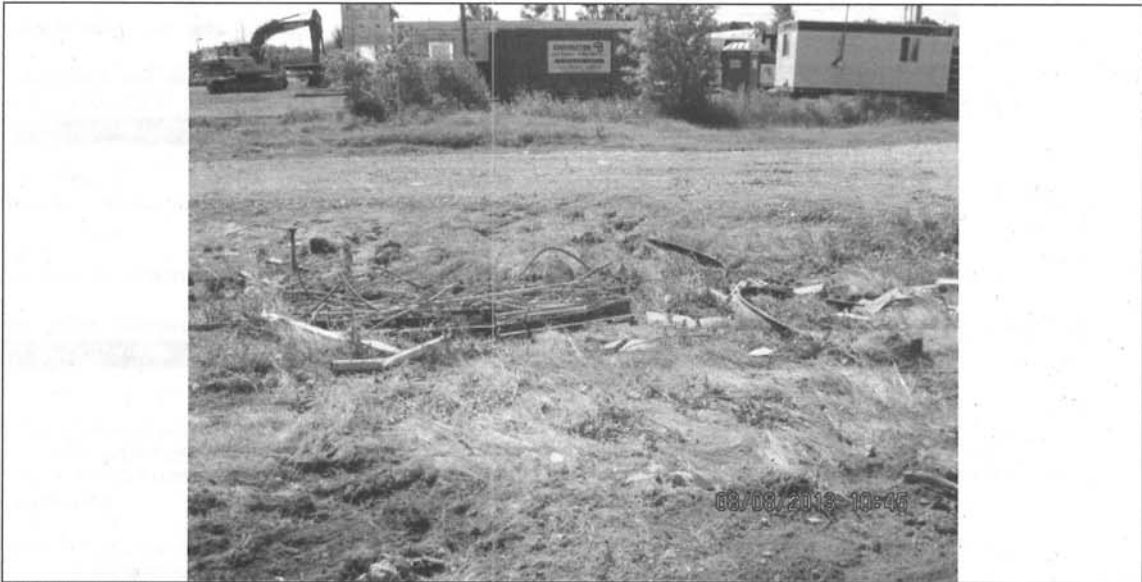
IMG_1664 (Small).jpg

2) Armature de métal près de l'ancienne fondation de maison.

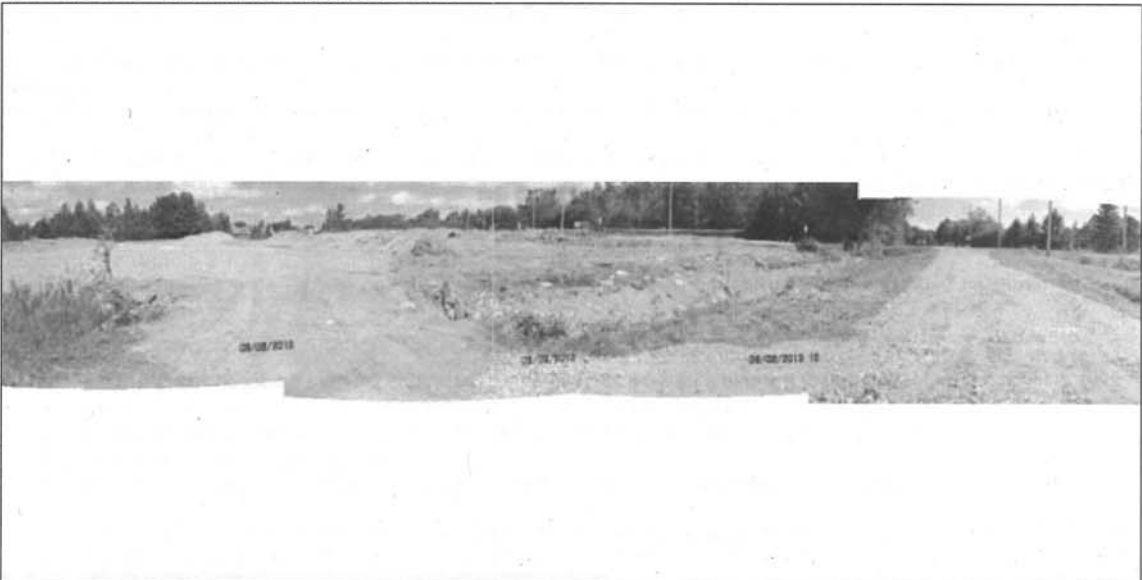
Stitched_003 (Small).JPG

3) Vue général du site de démolition de la maison.

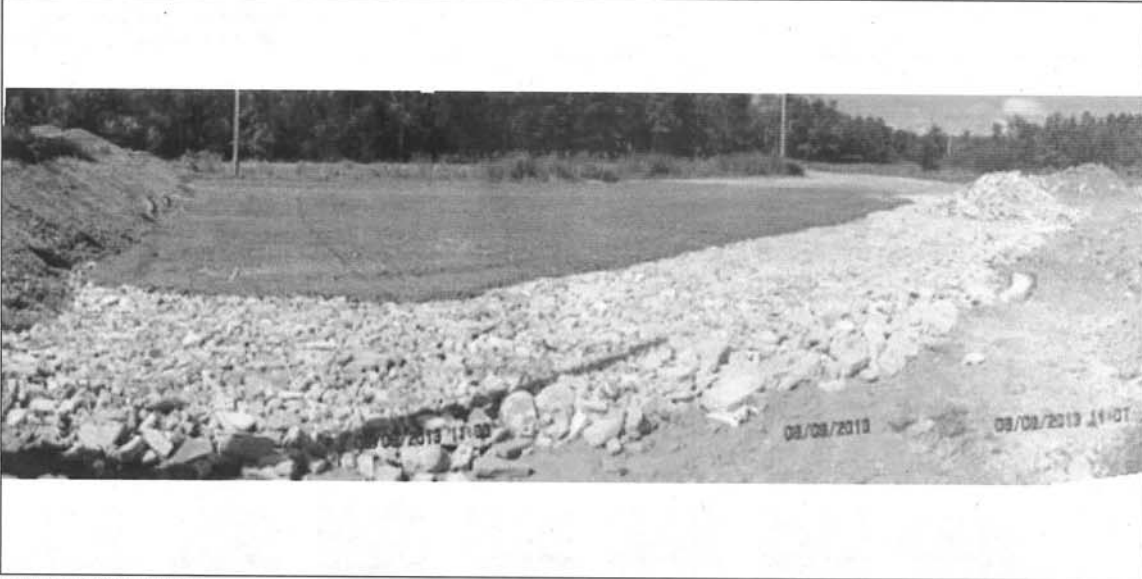
Stitched_004 (Small).JPG

Le stationnement fait de résidus de béton et briques semble conforme aux conditions établis dans les *Lignes directrices* du ministère.

4) Stationnement fait de résidus de béton et briques partiellement recouvert d'asphalte sur le terrain de M. Crête.

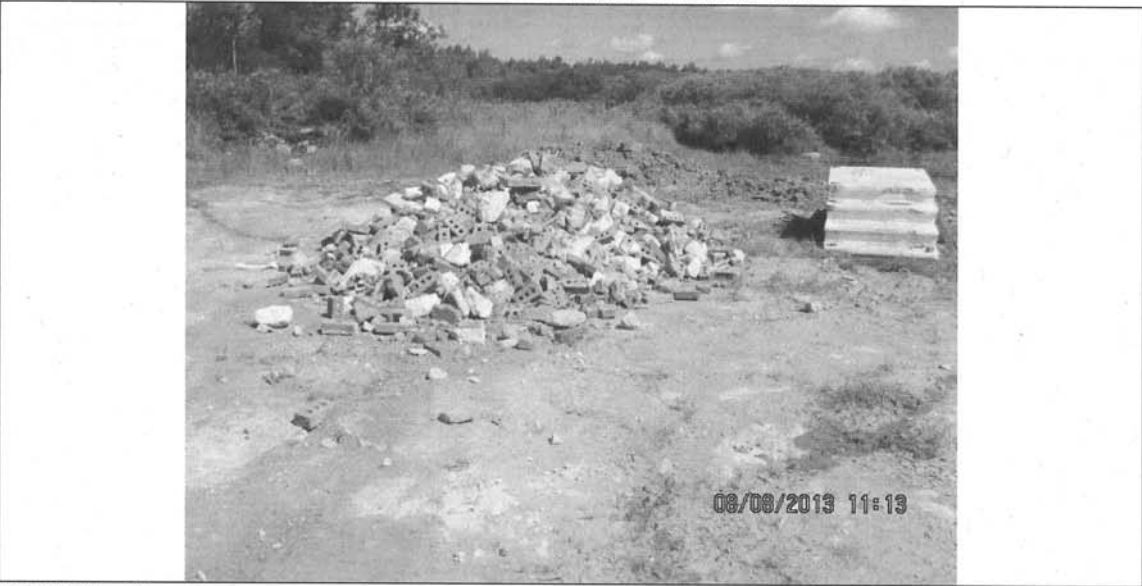
IMG_1676 (Small).jpg

5) Amas de résidus de béton, briques et bois.

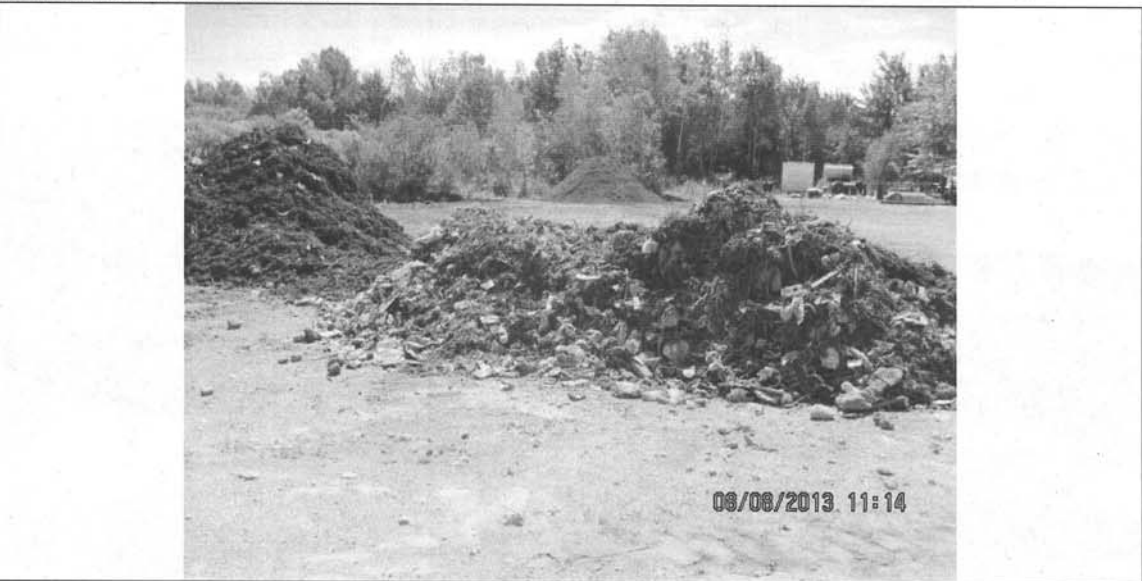
IMG_1677 (Small).jpg

6) Amas de matières résiduelles.

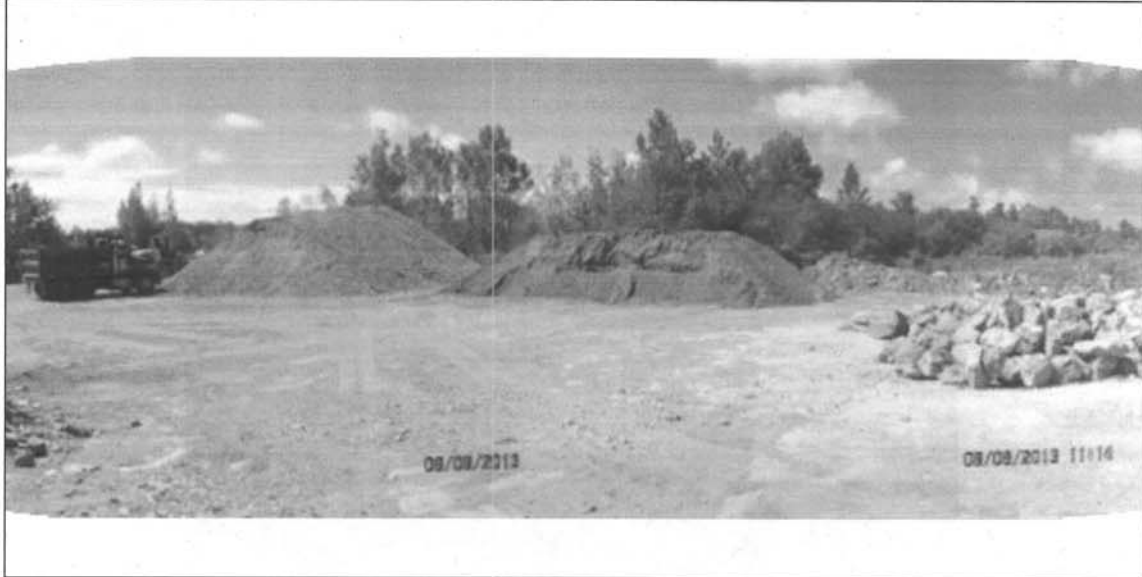
Stitched_005 (Small).JPG

7) Amas de matériels concassé à gauche, amas de gravier fin au milieu et amas de roches à droite.

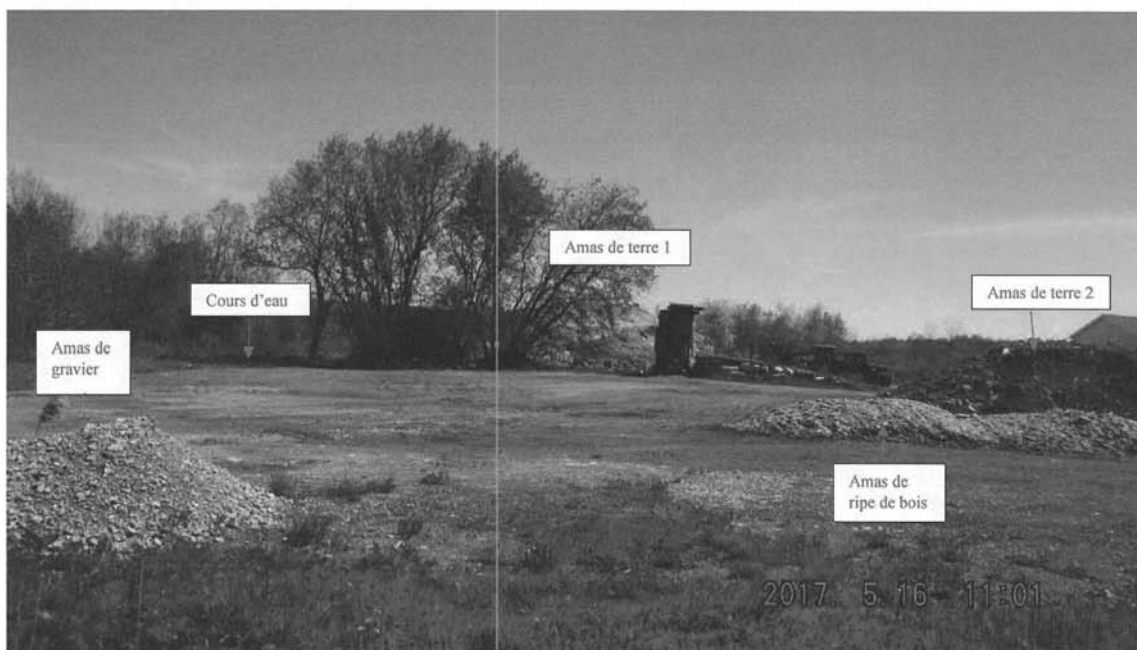
DSCF3283.JPG
Photo 1 : Vue des amas présents sur le lieu.

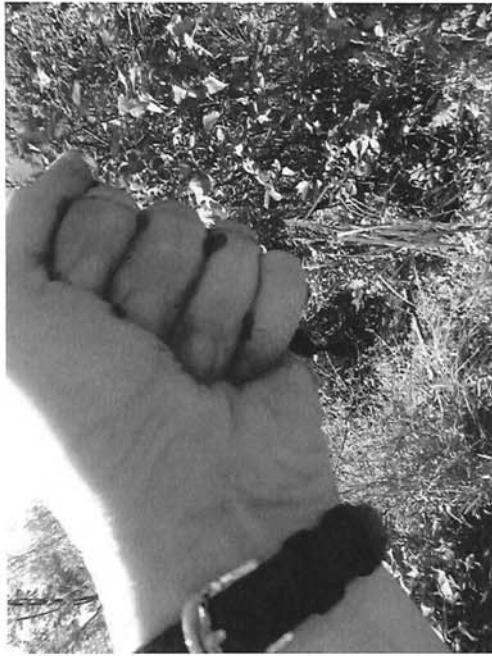
DSC01709 (Small).JPG

Eau qui s'écoule facilement du sol de l'aulnaie

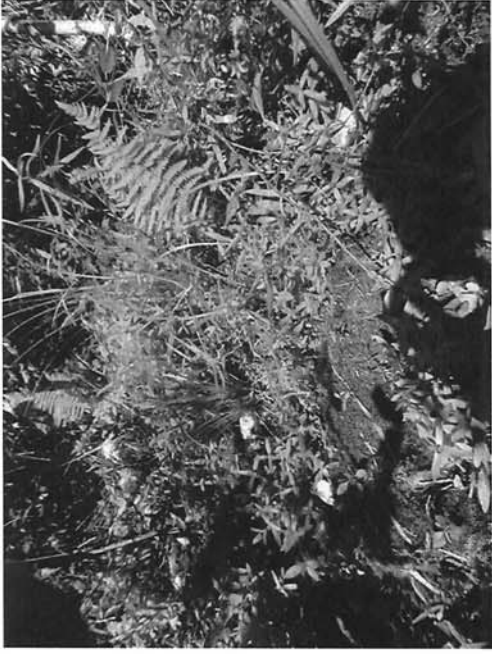
DSC01711 (Small).JPG

Plantes typiques des milieux humides

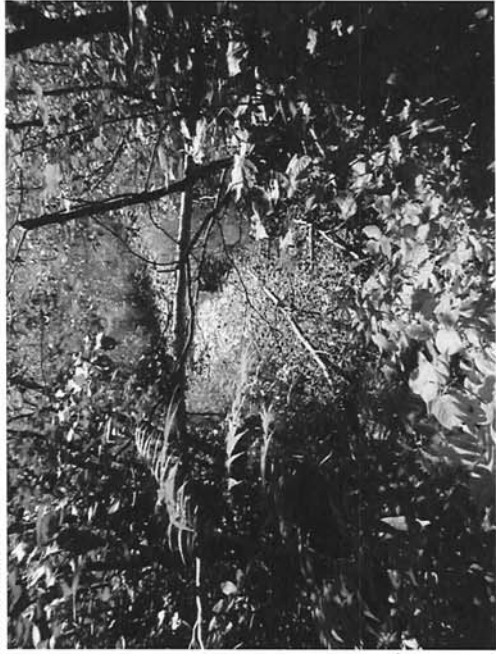
DSC01714 (Small).JPG

Cours d'eau dans l'aulnaie

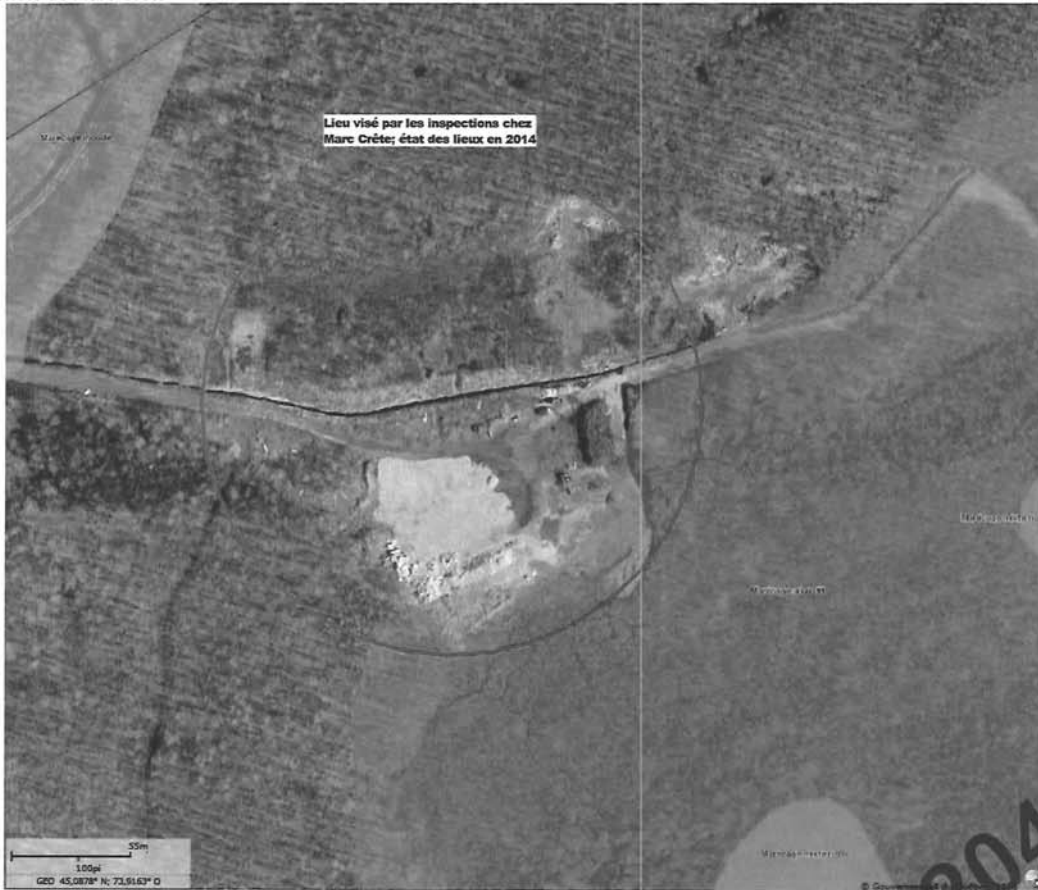
lieux 2014.JPG

État des lieux en 2014; remblai dans la section Sud, entouré de milieu humide

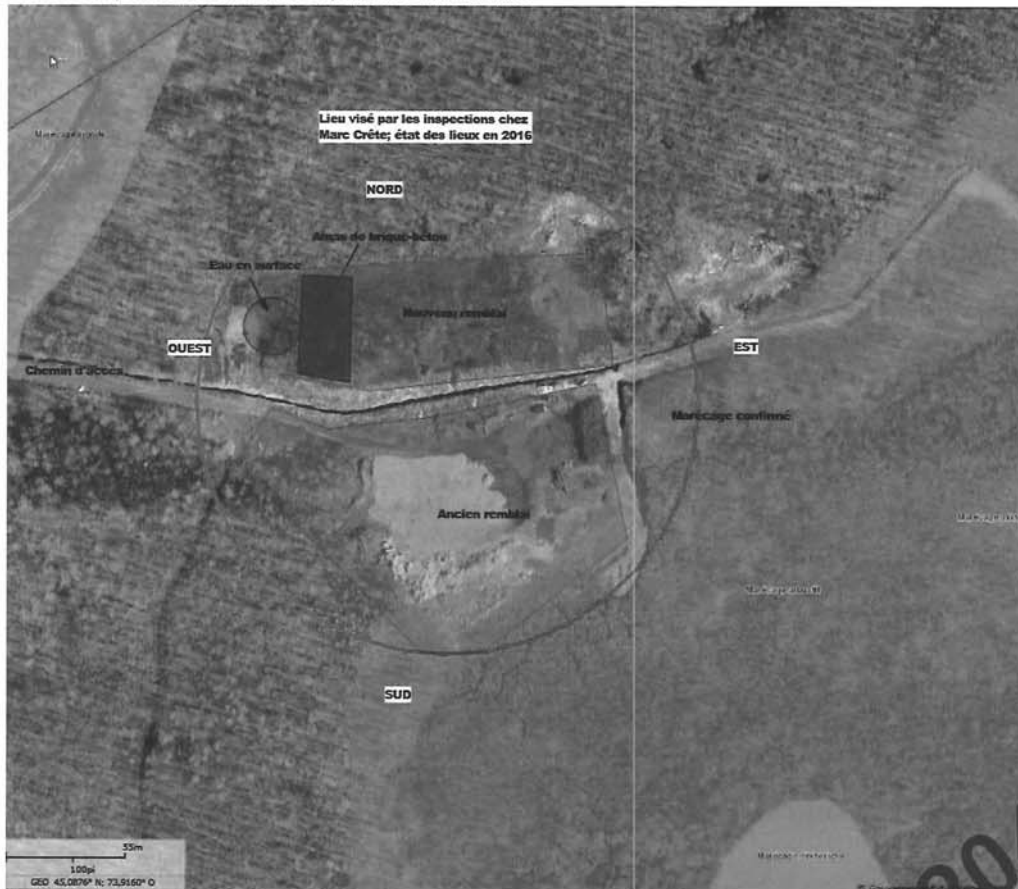
lieux 2016.JPG

État des lieux en 2016; remblai ajouté dans la section Nord, entouré de milieu terrestre

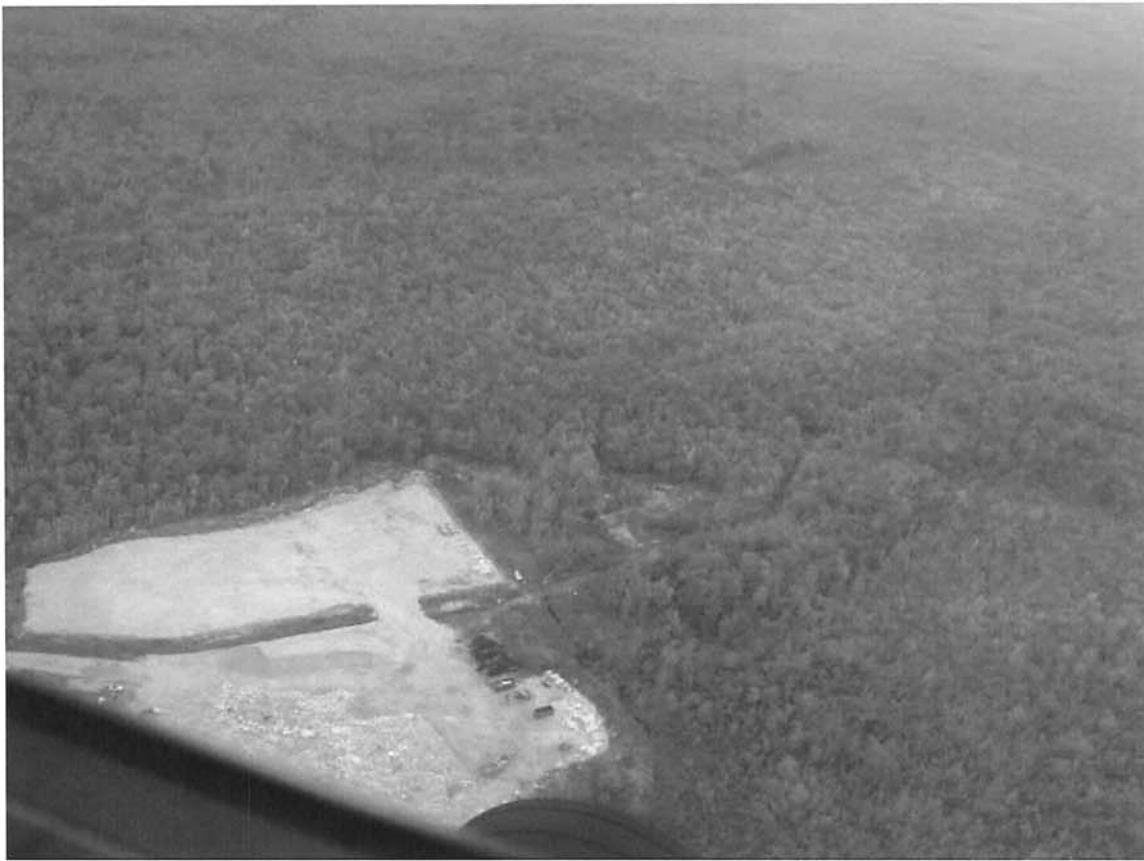
DSCF4555 (800x600).jpg

Suite à un survol aérien fait à l'automne 2015 (photo aérienne présenté en annexe), le site d'entreposage appartenant à Marc Crête à Franklin s'est avéré être agrandis depuis la visite du CCEQ au mois de septembre 2014. Ce site est également suivis par le secteur municipale du CCEQ pour de l'entreposage de matières résiduelles, et fait aussi l'objet d'une analyse par le secteur industriel de la DRAE pour autoriser ou non des activités de carrière-sablère.

Photo aérienne prise lors du contrôle environnemental aérien de l'automne 2015

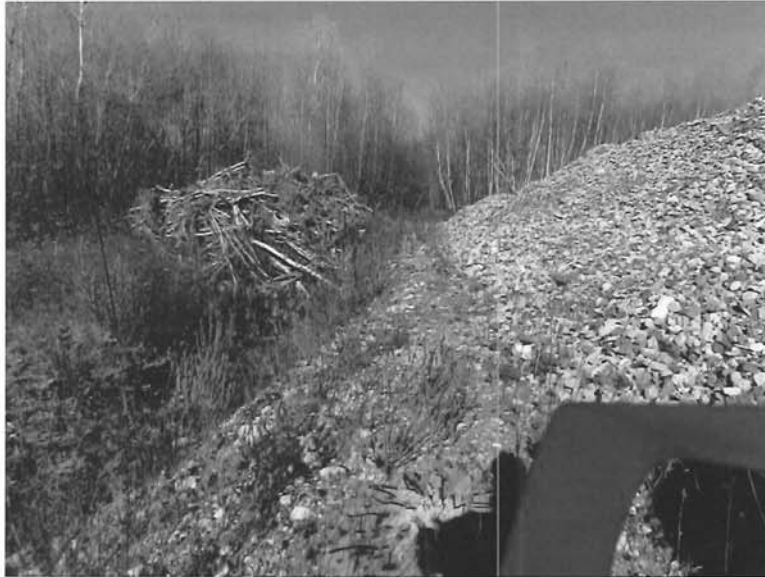
DSC07138 (800x600).jpg

Du côté ouest du nouveau remblai (voir sur la carte en annexe), il y a un grand amas de morceaux de brique-béton. Entre cet amas et la section naturels, il y a de l'eau en surface, ainsi que des branches rassemblées en amas (voir les photos). Tout le long de la section nord du nouveau remblai, la forêt est terrestre et ne présente pas de signe de milieu humide. Je me dirige maintenant dans le chemin en direction Est et je coupe à travers la forêt pour voir quel type de milieu il s'agit. Aussitôt que le terrain descend un peu, il y a de l'eau en surface au travers des arbres; c'est un marécage. Il y a principalement des ormes, de l'aulne, des quenouilles, scirpes, plantain d'eau etc. Je retourne vers le site des remblais et Articles 53-54 de la L.A.D. émerge des ronces, griffonnées sur les bras. Je suis en manche longue et je l'avais averti qu'il y avait des ronces. Il dit au propriétaire à la blague que j'ai tenté de le perdre dans les ronces, et le propriétaire me dit « Articles 53-54 de la L.A.D. j'ai Articles 53-54 de la L.A.D. employé Articles 53-54 de la L.A.D. »

Vue sur l'amas de brique-béton entreposé à l'extrémité ouest du site. Zone d'eau en surface à l'extrémité ouest

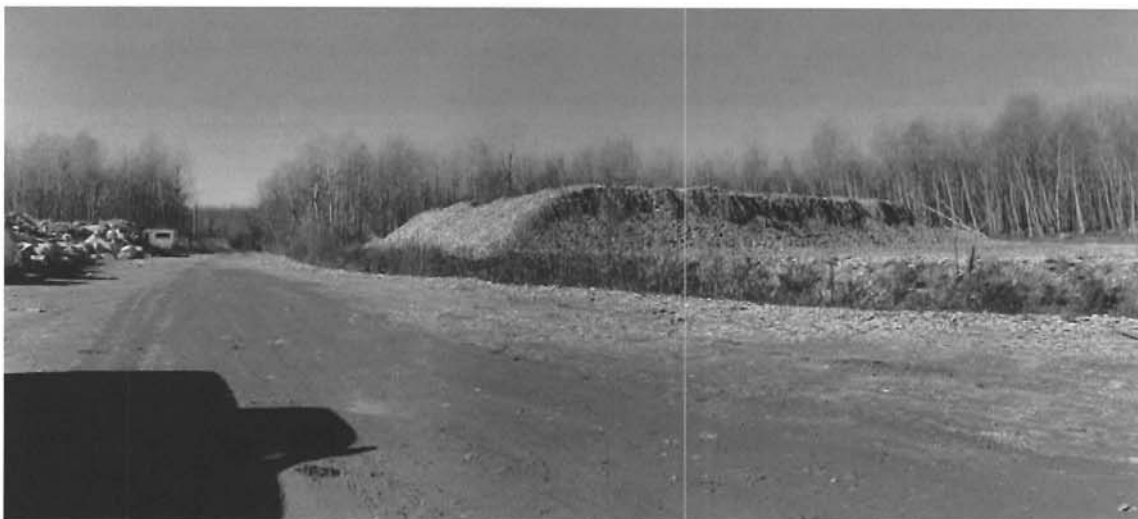
Pano01 (800x362).jpg

Vue sur l'amas de brique-béton entreposé à l'extrémité ouest du site

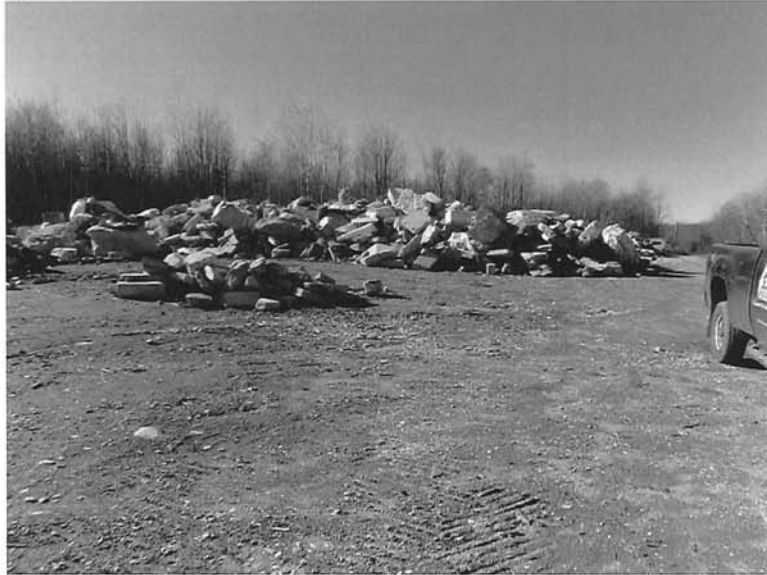
DSC07134 (800x600).jpg

Entreposage de morceau de béton dans le site de l'ancien remblai

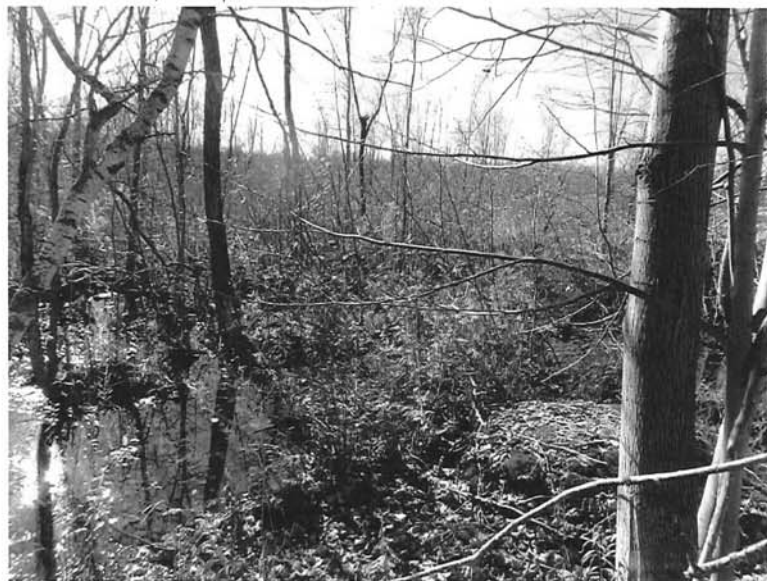
DSC07150 (800x600).jpg

Marécage présent autour de l'ancien remblai, dans la portion Sud et Est

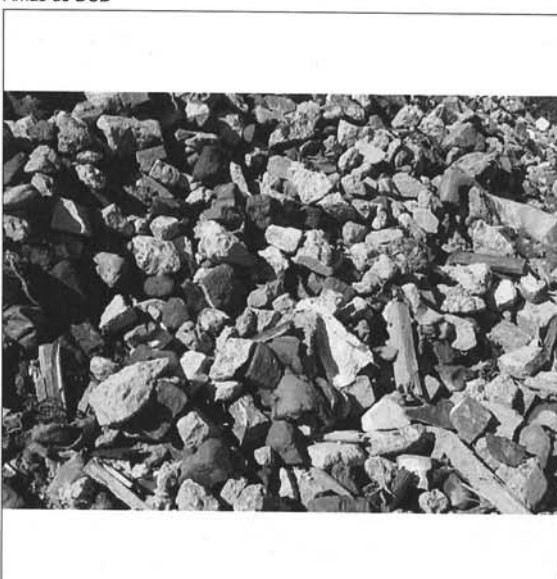
IMG_0419 (Small).jpg
DCD conditionné

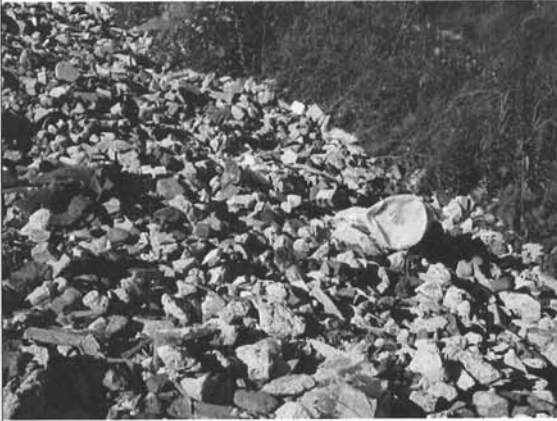
IMG_0420 (Small).jpg
DCD conditionné

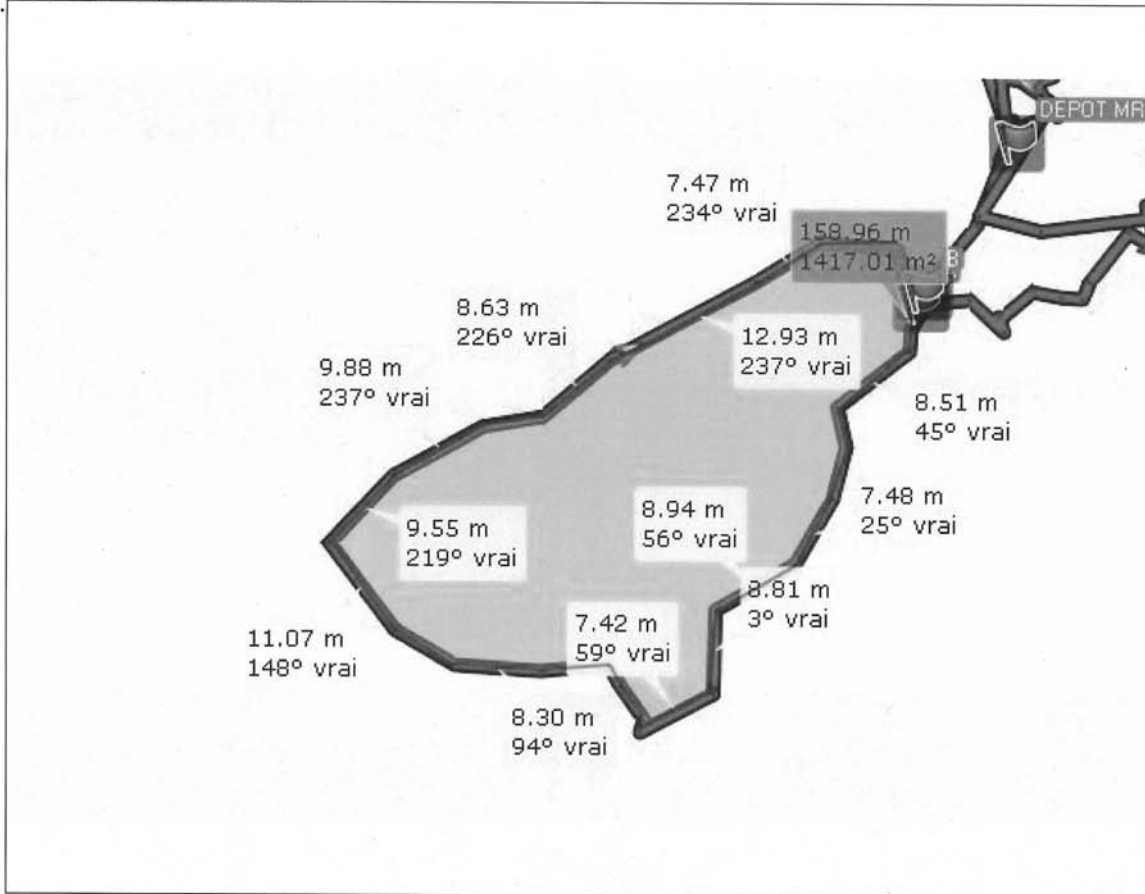
ScreenShot002.jpg
 Béton, briques 1417.01 m²

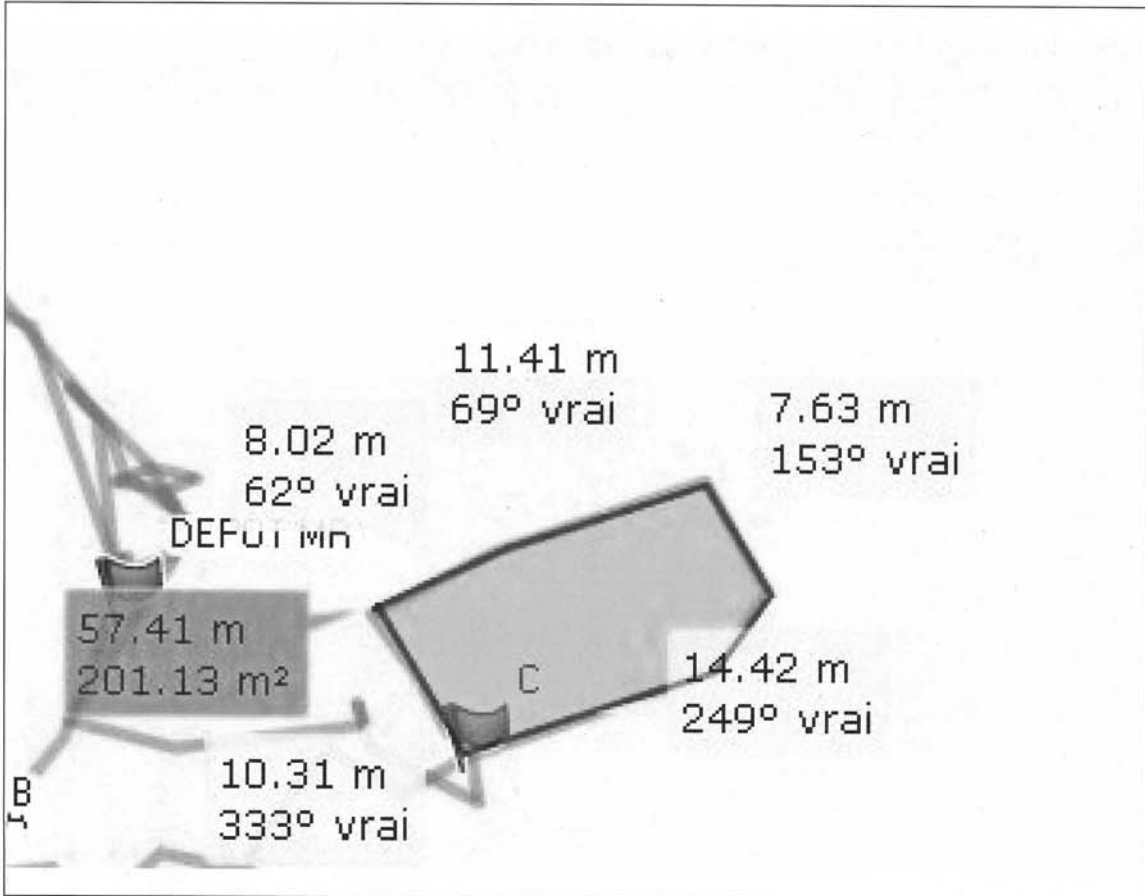
ScreenShot003.jpg
 Matières brûlées 201.13m²

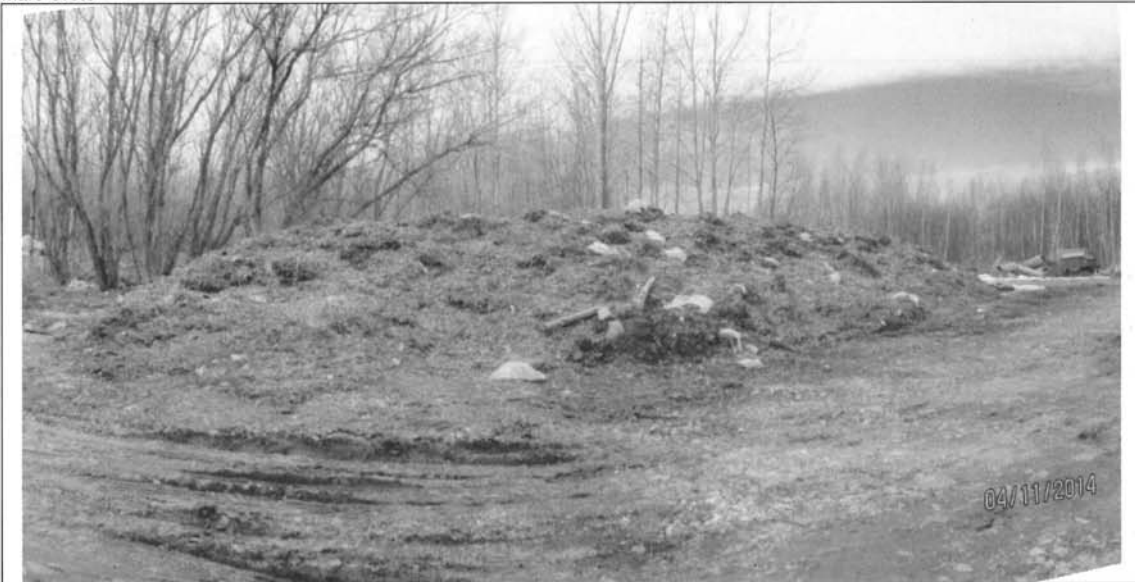
panorama1.JPG
Matières organique (feuilles)

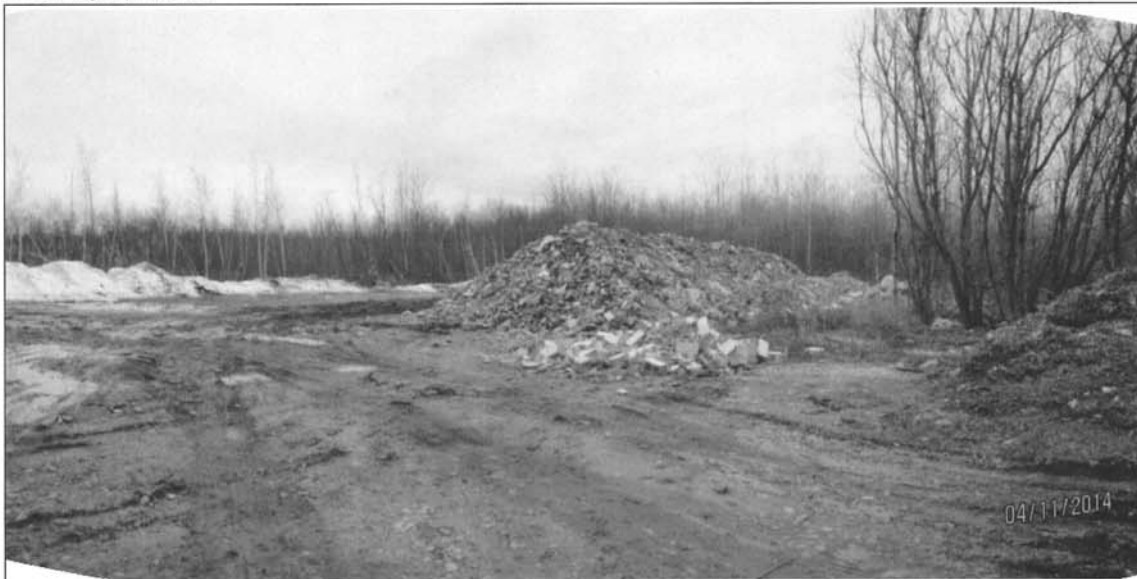
panorama2.JPG
Béton, béton armé, briques ect.

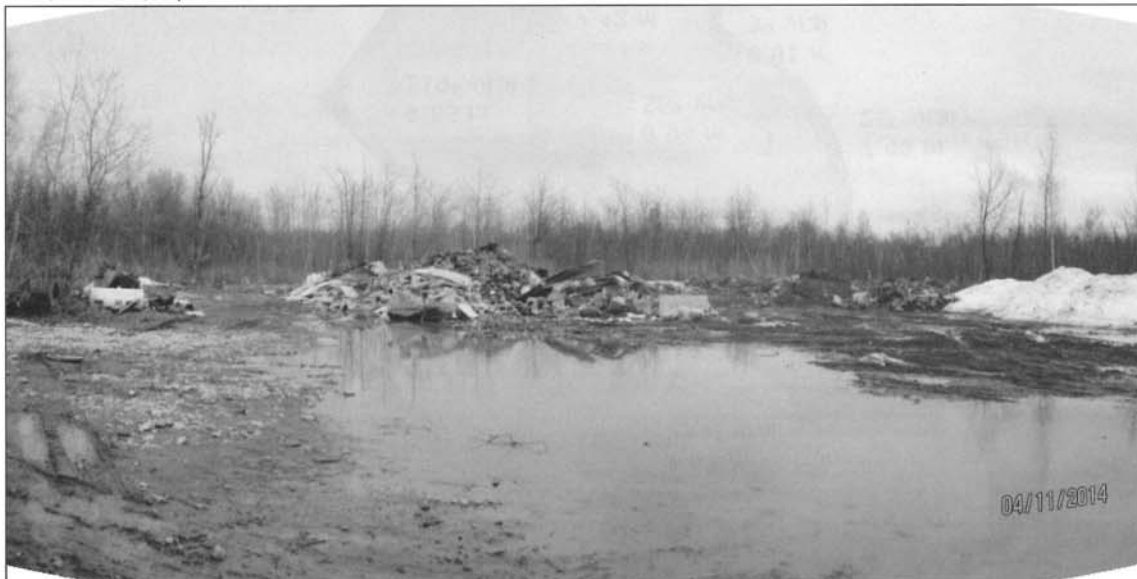
panorama3.JPG
Matériaux brûlés, bois, gypse, carton, ect.
