Objet : Demande d'accès n° 2006 81228 – Lettre réponse

La présente fait suite à votre demande d'accès, reçue le 4 février dernier, concernant les sites de Marc Crête à Ormstown et à Franklin

Entreposage neige usée 2667 route 201 à Ormstown
Excavation Marc Créte

Travaux potentiel en milieu humide, lot 203 et 204 à Franklin
Propriété de Marc Crête

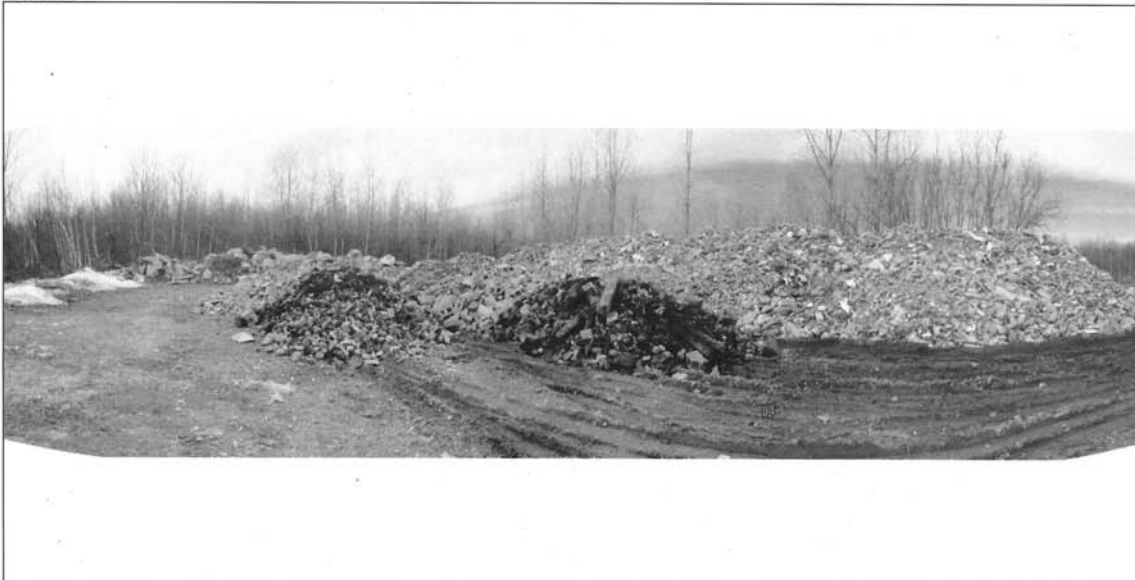
panorama4.JPG

Section avec amas de béton, béton armé, brique

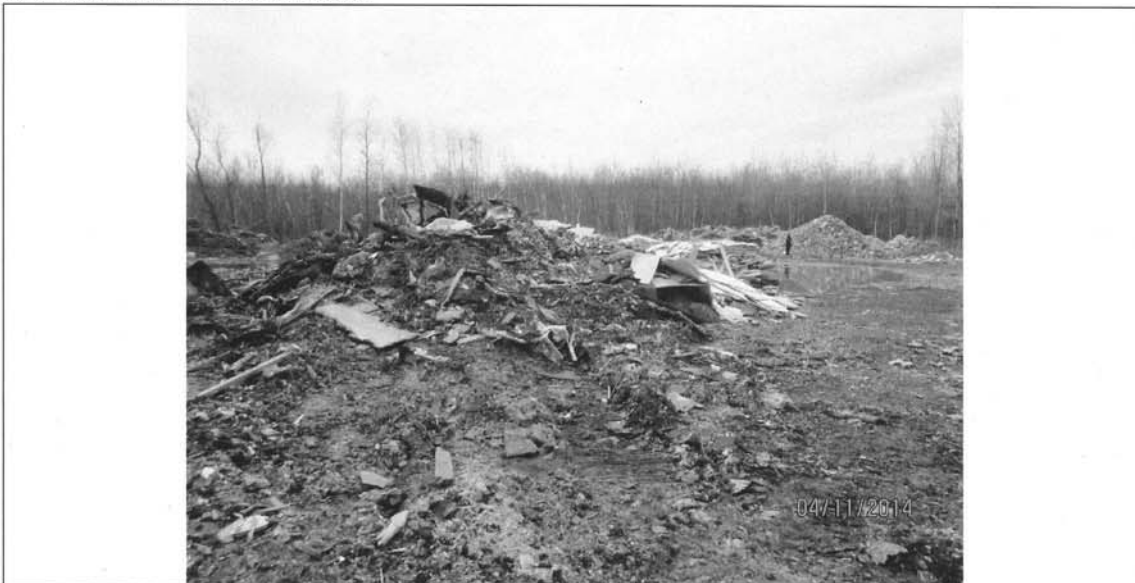
IMG_0320.jpg

Matériaux brûlés

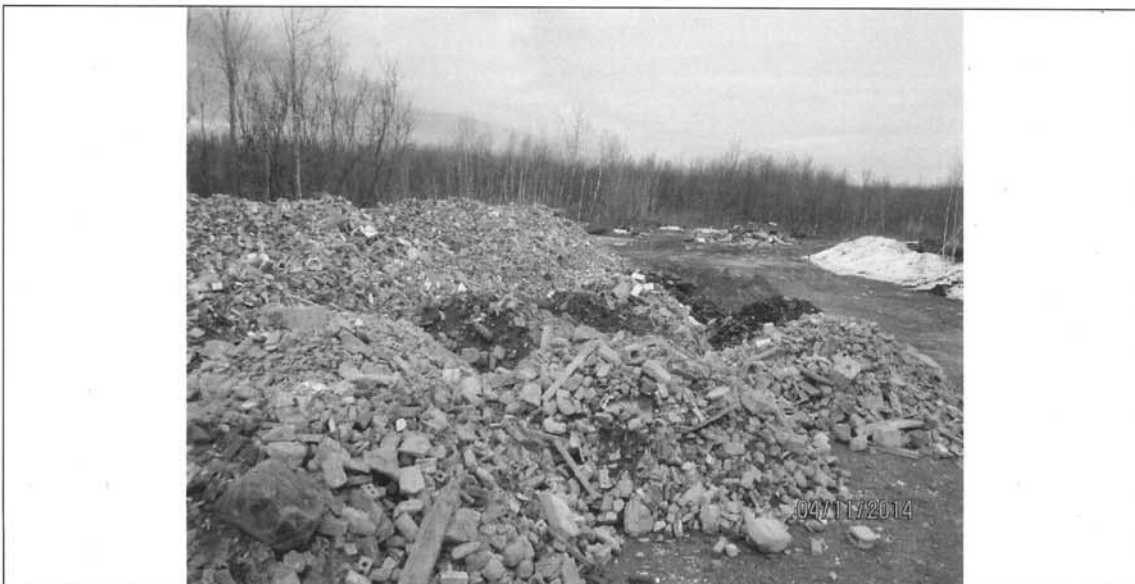
IMG_0329.jpg

Section avec amas de béton, béton armé, brique

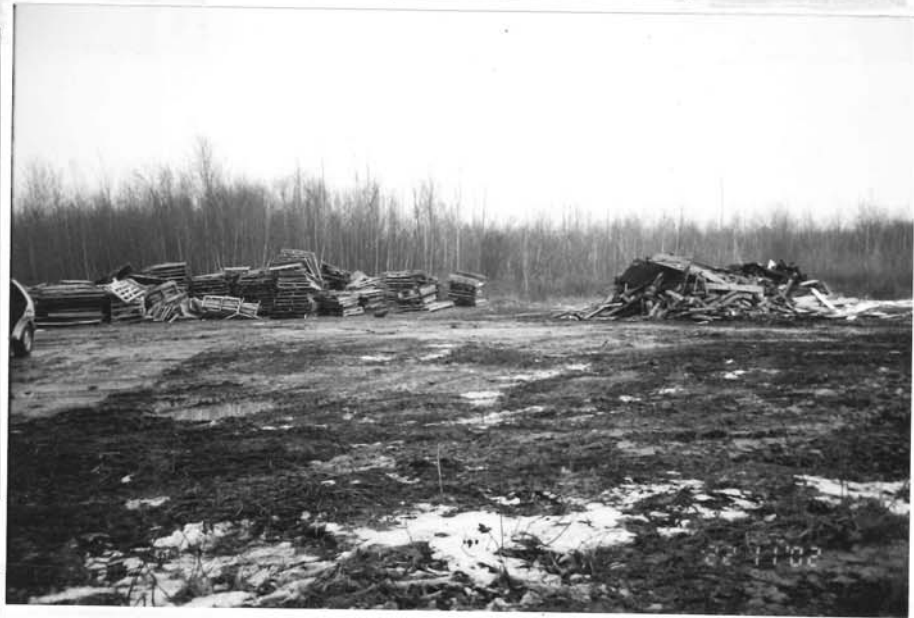
Photo # : 1
Date : 2002-11-22
Vue d'ensemble des déchets présents sur les lots 201 à 219 à Franklin. À gauche, des palettes à récupérer, à droite des palettes à brûler.

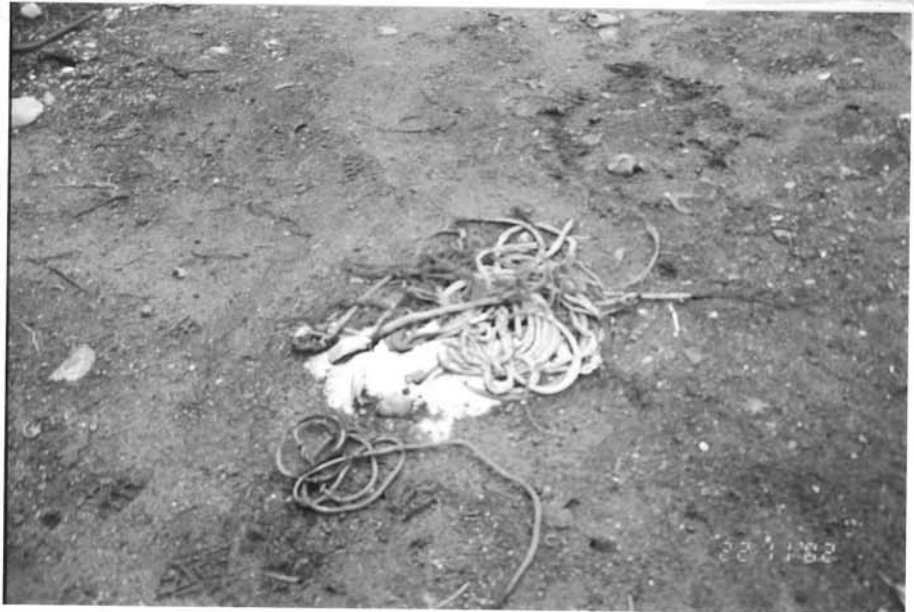
Photo # : 10
Date : 2002-11-22
Vue de plus près de fils métalliques ayant été brûlés (présence de fils dénudés et de dépôts verdâtre sur le sol.
