RAPPORT DE CONTRÔLE

Centre de contrôle environnemental du Québec

N° d'activité : 5482 N° du document : 40220 N° de gestion doc. : 7330-15-01-00350-00  
Type d'activité : Inspection Sous-Type d'activité : Inspection  
But : M-PL / Morin-Heights / Les appartements Glen- Vérifier le fonctionnement des installations septiques que serait déficient.

Nom du lieu : Système sanitaire (Résidence Morin-Heights) (18598854)  
Nom usuel du lieu : Résidence Morin-Heights  
N° du lieu : 18598854 Type de lieu : 261 - habitation  
Localisation du lieu : 15, chemin Glen  
Morin-Heights  
Coordonnées géographiques du lieu (GÉO NAD 83 degrés décimaux) : -74.23856507630000,45.90504589940000

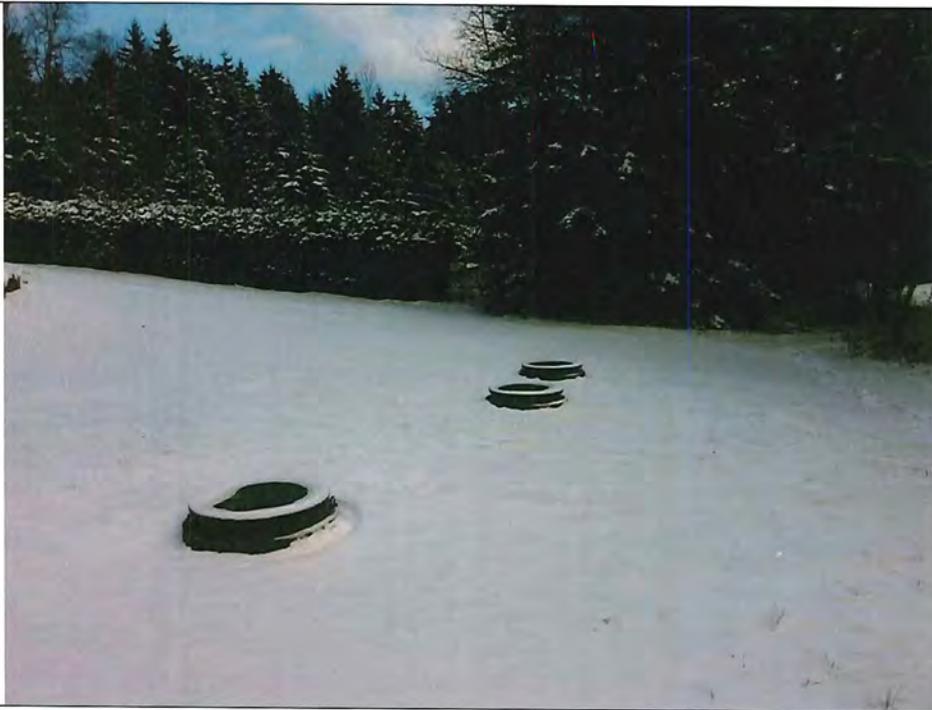
201711201039250519.jpg

Photo 1: Fosse septique et poste de pompage.

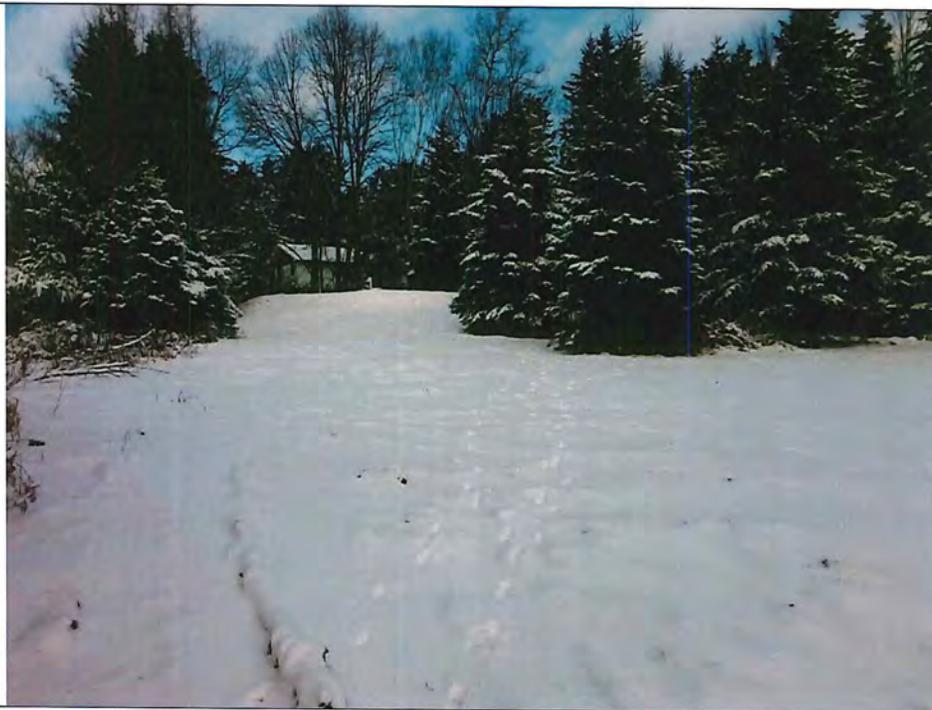
201711201040290567.jpg

Photo 2: Bas de talus du lit d'infiltration

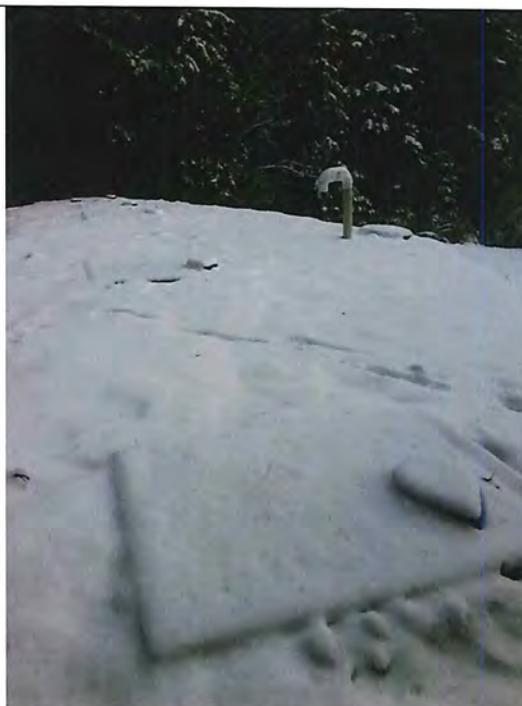
201711201041430286.jpg

<b>14 Description de l'activité de contrôle</b>		
<p>J'amorce l'inspection en me présentant au bureau administratif des résidences Morin-Heights situé au 15 rue Glen à Morin-Heights. Je rencontre la secrétaire et la présidente du conseil d'administration des résidences Morin-Heights. Ces dernières m'informent que la résidence a effectué des travaux d'entretien sur les installations septiques de la résidence. Les travaux se seraient terminés aux environs du 4 novembre 2017. Elles m'invitent à rencontrer le technologue de la firme 23-24 de Piedmont afin de connaître les détails des travaux réalisés. La secrétaire me remet une copie de la soumission des travaux proposés par la firme 23-24 (voir pièce jointe). Je constate que la soumission comprend comme matériaux de la pierre 3/4 net, du sable filtrant, un milieu filtrant ST-650 et une membrane géotextile.</p> <p>Le personnel de la résidence confirme que la résidence comporte 31 logements, dont 6 en occupation double.</p> <p>À l'extérieur, je localise l'emplacement de la fosse septique et du poste du pompage. Je constate la présence de gazon sous la faible couverture de neige et il n'y a pas de trace d'excavation récente à cet endroit (photo 1). J'identifie l'emplacement des biofiltres hors sol et fais la vérification de l'ensemble du bas de talus. Je ne constate aucun indice de présence de résurgence sur le terrain (photo 2). Je dénombre cinq caissons des biofiltres, un évent et une boîte de répartiteur de débit (photo 3).</p>

J'ai géoréférencé le plan tel que construit et superposé les relevés GPS que j'ai pris lors de l'inspection. Je constate que l'emplacement et les dimensions de l'élément épurateur comprenant 5 biofiltres, un évent et un répartiteur de débit sont les mêmes qu'indiqué sur le plan tel que construits.

Photo 3: 5 biofiltres, évent et répartiteur de débit.
