Objet : Demande d'accès concernant la rue Marier à St-Damien

RAPPORT D'INSPECTION

1.1 Demande		<input type="checkbox"/> SO
N° de demande : 200682328	Type de demande : Plainte à caractère environnemental	
Objet de la demande : H-PL / Saint-Damien / Bande riveraine entre le lac Lachance et la rue Marier Vérifier le bien-fondé de la plainte pour dépôt de neiges usées illégal

1.2 Intervention	
N° d'intervention : 301370391	Type d'intervention : Inspection
N° de gestion doc. : 7430-14-01-11805-01	N° de document : 401784532
But de l'intervention : H-PL / Saint-Damien / Bande riveraine entre le lac Lachance et la rue Marier Vérifier le bien-fondé de la plainte pour dépôt de neiges usées dans un lieu non-autorisé

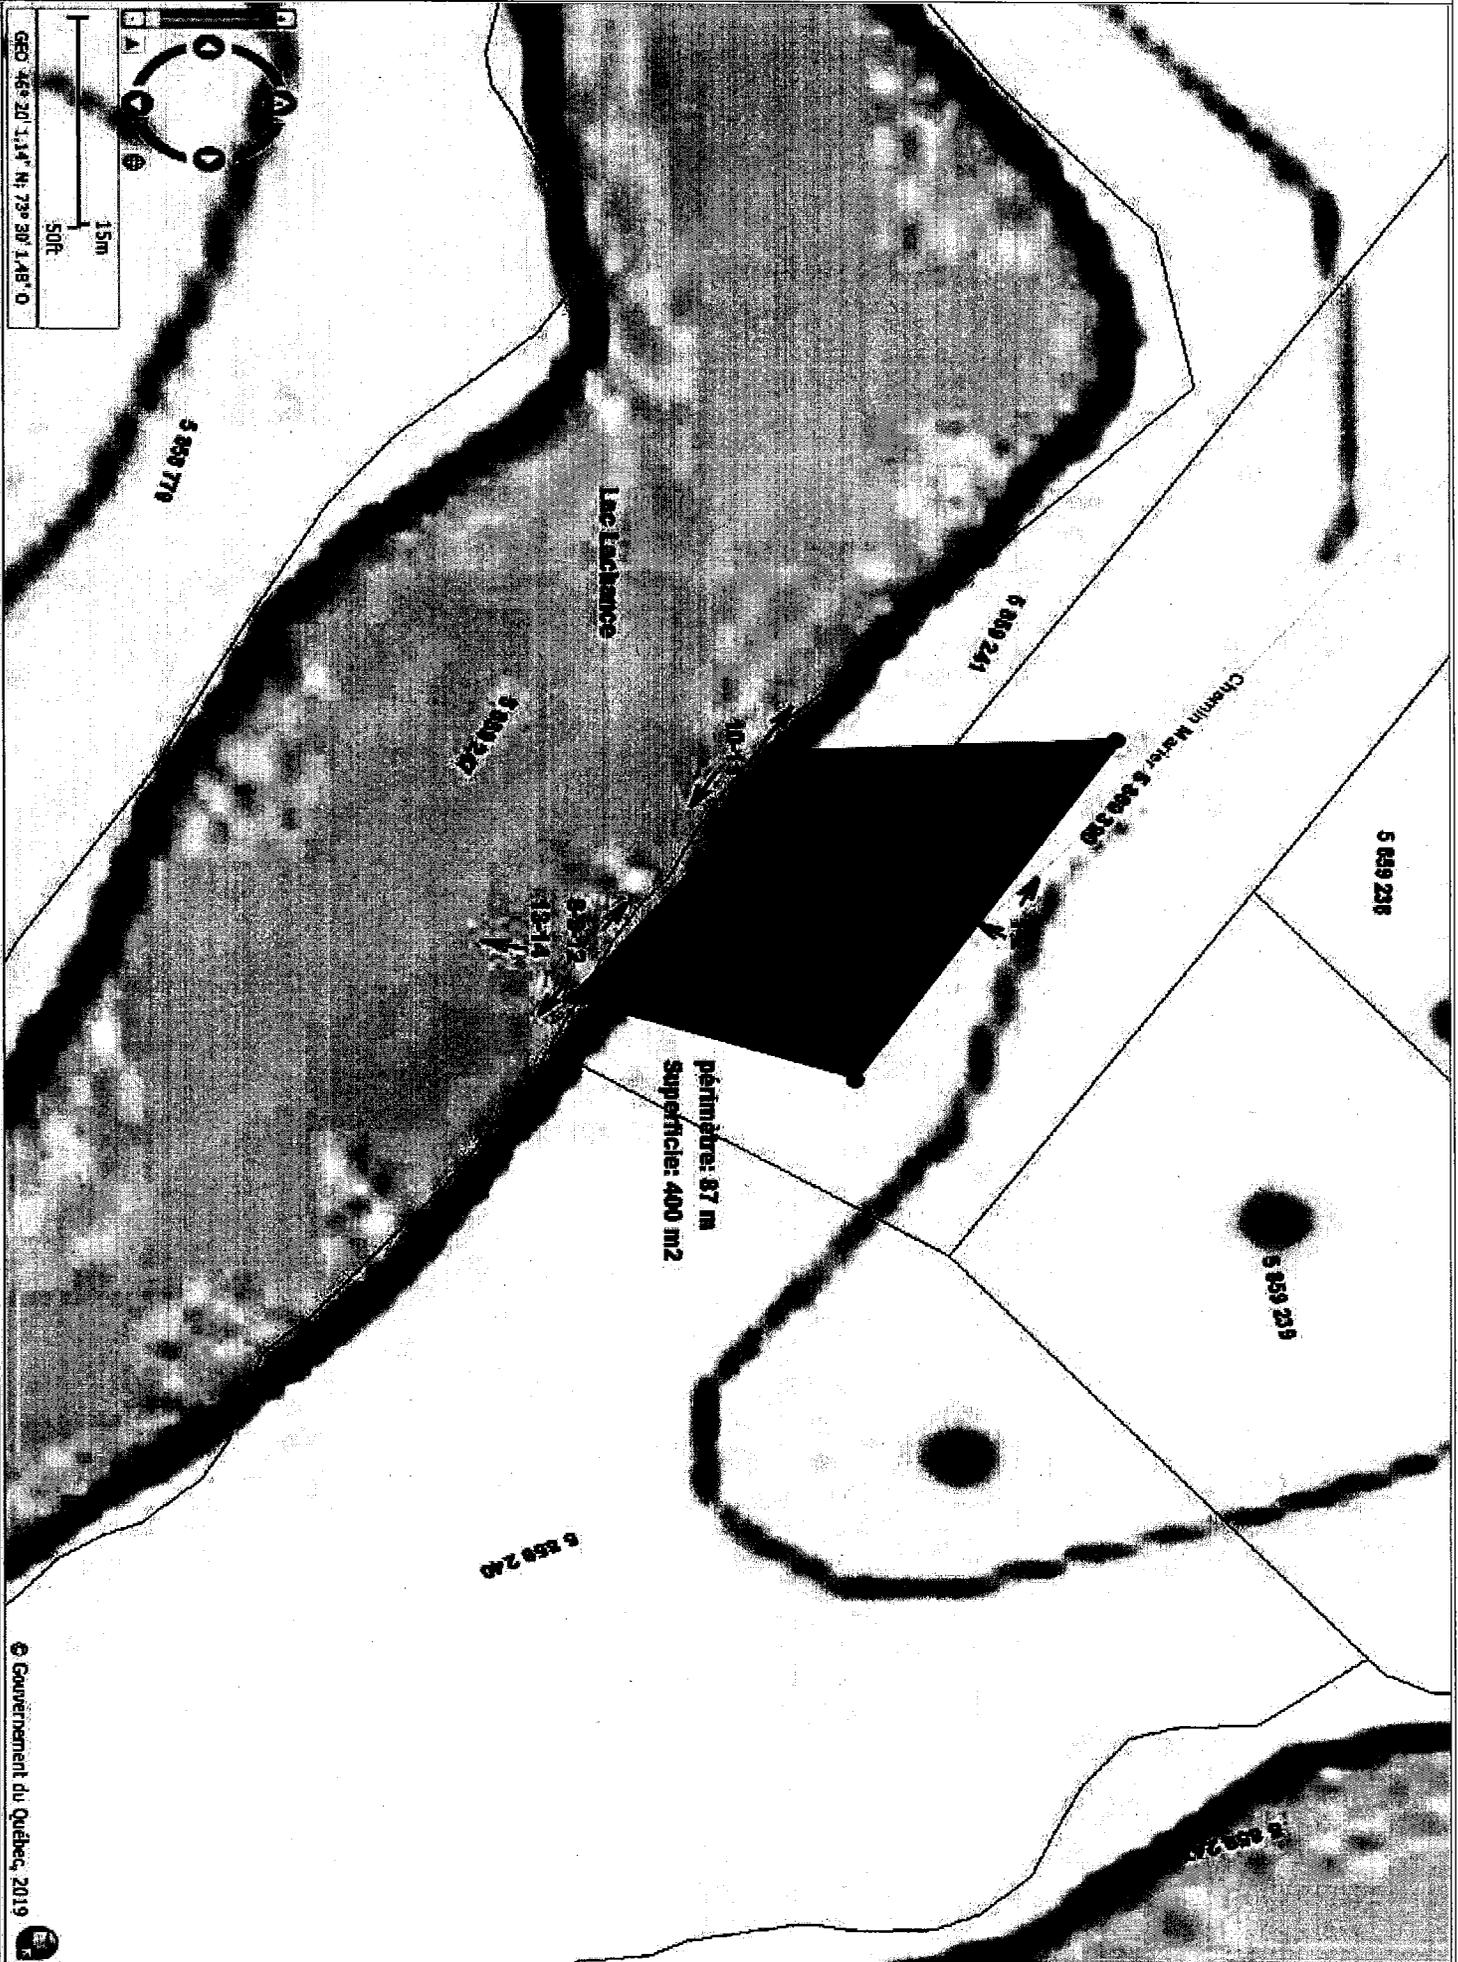
Titre : Croquis général du lieu de dépôt de neige sur la rue Marier (lots 5 859 241 et 5 860 390)

- Je prends quatre coordonnées géographiques avec mon appareil GPS de manière à déterminer le périmètre et la superficie de l'amas. Je rapporte les coordonnées prises lors de l'inspection dans l'atlas géomatique du ministère. J'utilise l'outil de mesure de l'atlas géomatique afin de déterminer le périmètre et la superficie de l'amas. Ainsi, j'obtiens un périmètre de 87 mètres et une superficie de 400 m². (voir croquis)

périmètre: 87 m
superficie: 400 m²
