**Objet : Demande d'accès concernant lot 1 951 153 du cadastre du Québec.  
autoroute 40/640 à Charlemagne**

## AVIS DE NON-CONFORMITÉ

**RAPPORT DE RÉHABILITATION**  
(Originally prepared in English)

**LIEU DU SINISTRE :** Autoroute 40 Est, bretelle de sortie à  
l'autoroute 640 Ouest, Charlemagne, QC

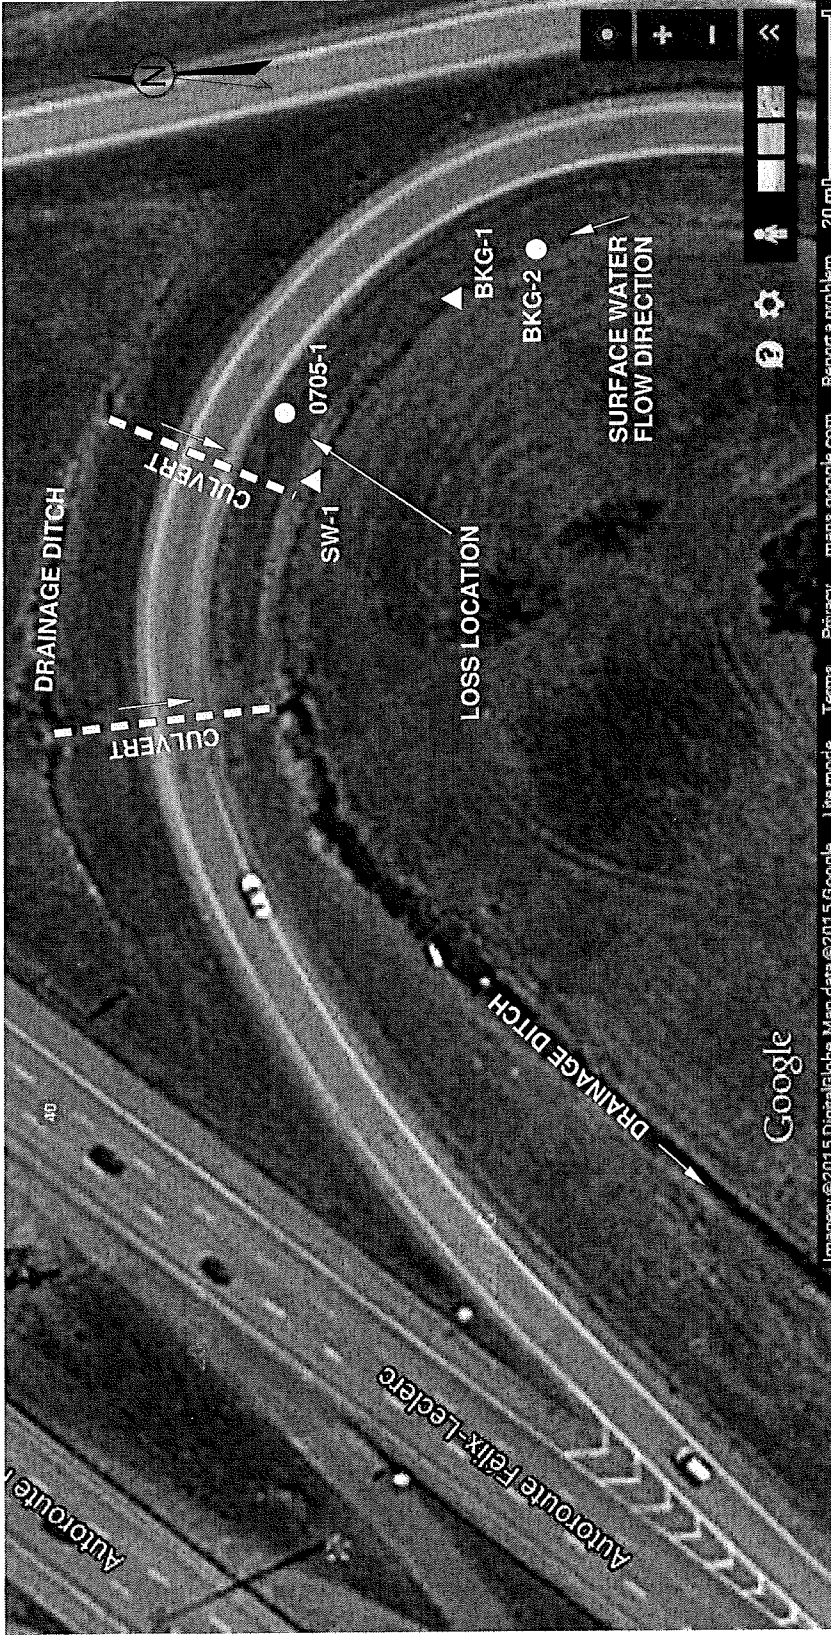
La **Figure 2** ci-jointe montre la disposition du site et l'emplacement des échantillons de sol. Le **Table 1 – Soil – Petroleum Hydrocarbons Analytical Results (Tableau 1 - Résultats des analyses d'hydrocarbures de pétrole dans le sol)** ci-joint présente la compilation des résultats des analyses de laboratoire pour les échantillons de sol témoin et pour évaluation prélevés. Les **Certificats des analyses de laboratoire** sont aussi annexés.

Concernant les résultats des analyses de laboratoire pour l'échantillon de sol pour évaluation (0705-1) prélevé de l'endroit où le véhicule s'est renversé, tous les paramètres du BTEX étaient sous les limites rapportables de détection en laboratoire (LRDL). Il y avait une concentration de PHC C10-C50 décelable, mais faible; cependant, c'était sous les critères de la qualité du sol de niveau A du MDDELCC.

Selon les observations d'EFI Global sur le terrain et selon les résultats des analyses d'un laboratoire indépendant concernant l'échantillon de sol pour évaluation, les travaux de réhabilitation semblent bien avoir enlevés les impacts de PHC associés à cet incident. Aucun autre travail réparateur pour le sol n'est prévu suite à ce sinistre.

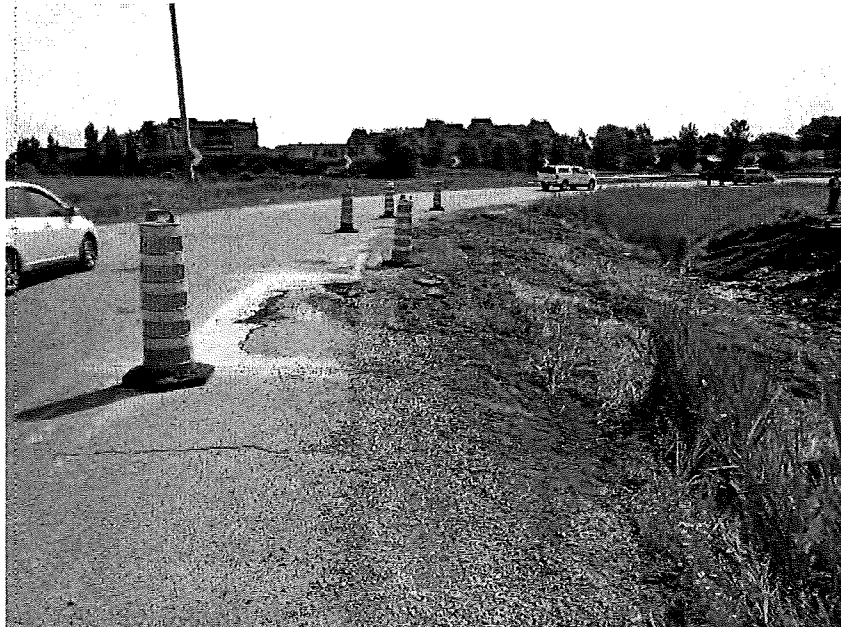
Brent, Belzac 07/05/2014 10:10View of loss location where the insured's vehicle reportedly left the highway, looking southeast (July 5, 2014).

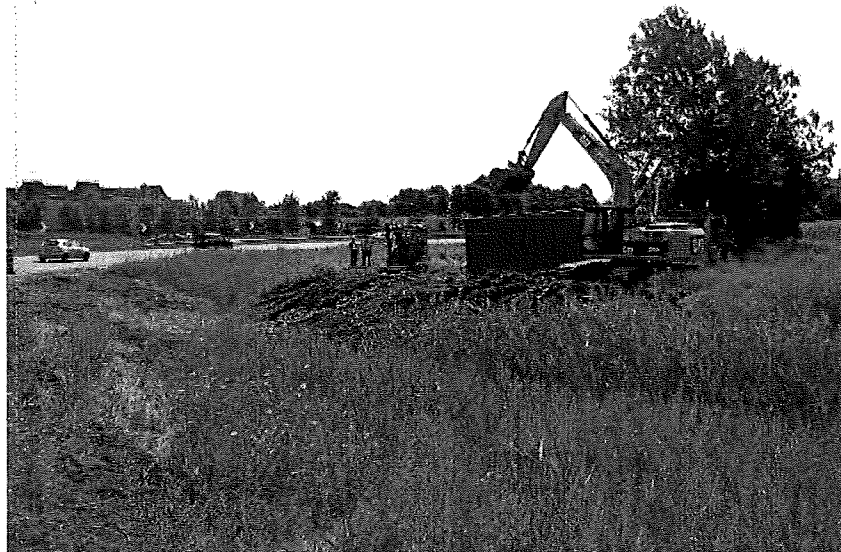
Brent, Belzac 07/05/2014 10:11View of loss location and recovery of refuse, looking southeast (July 5, 2014).

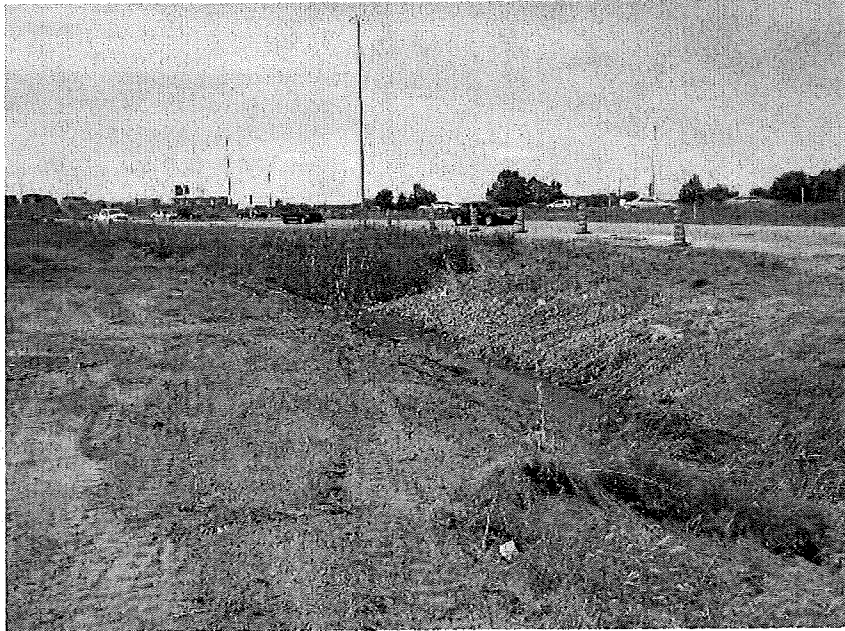
Brent, Belzac 07/05/2014 12:22View of loss location, looking northwest (July 5, 2014).
