Objet : Demande d'accès concernant la sablière Demers à Terrebonne

CERTIFICAT D'AUTORISATION
Loi sur la qualité de l'environnement
(RLRQ, chapitre Q-2, article 22)

Objet : Exploitation d'une sablière

Lieu inspecté	
Nom du lieu : 9047-6730 Québec inc. (sablère Robert & Gilles Demers inc. lot 3 174 555)	
Nom usuel du lieu :	
N° du lieu : X2151028	Type de lieu : sablière
Localisation du lieu inspecté : Cadastre du Québec : 3174555	
Coordonnées géographiques du lieu (GÉO NAD 83 degrés décimaux) :

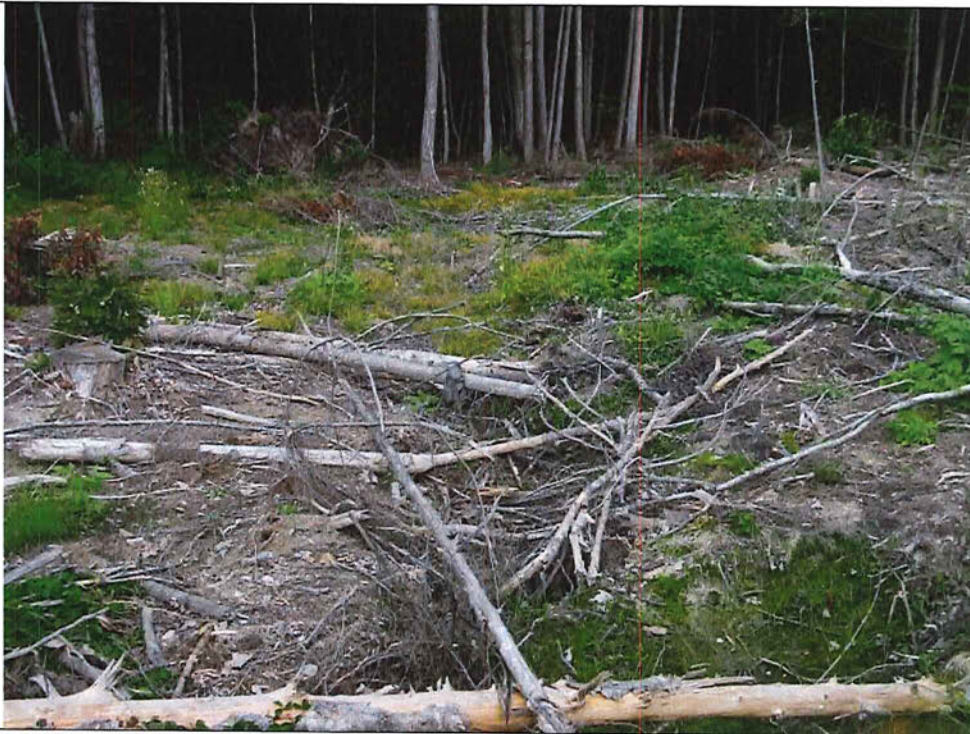
IMG_1020.JPG

Un milieu humide caractérisé et délimité par le consultant se trouve dans le boisé restant au nord. Il n'y a pas d'eau en surface du milieu humide lors de l'inspection. Je constate que du côté ouest du milieu humide, le terrain se draine vers l'est (pente visible). Le milieu humide s'étire en pointe vers la zone déboisée. Vis-à-vis cette pointe commence un lit d'écoulement visible à quelques mètres dans la zone déboisée (photos 001-002). J'ai pu observer ce lit d'écoulement sur une longueur de 19.2m avant qu'il ne pénètre dans une zone très perturbée (passages à gué, remblai de branches et de sol). Dans le tronçon observable, je note :

- absence d'eau ;
- sinuosité du lit ;
- approfondissement régulier du nord vers le sud ;
- signe du passage de l'eau, soit érosion en bas de talus ;
- largeur en haut de talus de 115cm, profondeur maximale de 40cm.

À la lumière de ces observations, je considère que le lit d'écoulement #1 est un cours d'eau intermittent naturel dans sa partie amont.

Photo 001: Vue de l'extrémité amont du lit d'écoulement #1. Le milieu humide se trouve en arrière-plan.

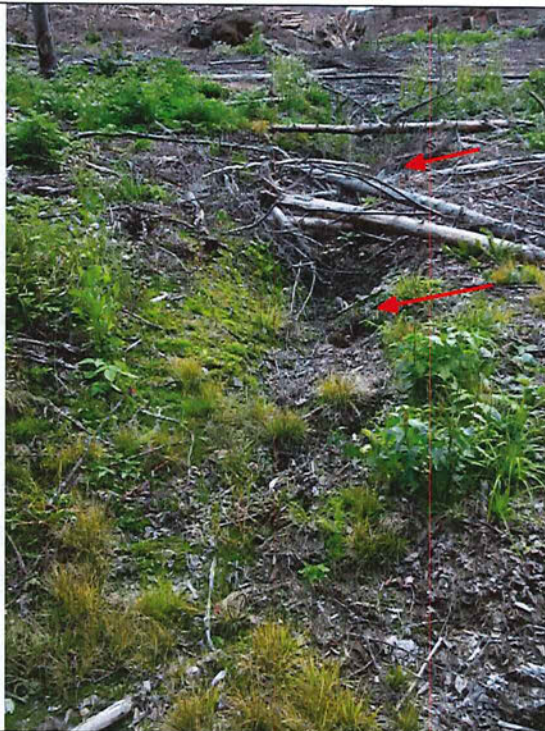
IMG_1021.JPG

Photo 002: Vue du tronçon naturel observé à l'extrémité amont du lit d'écoulement #1

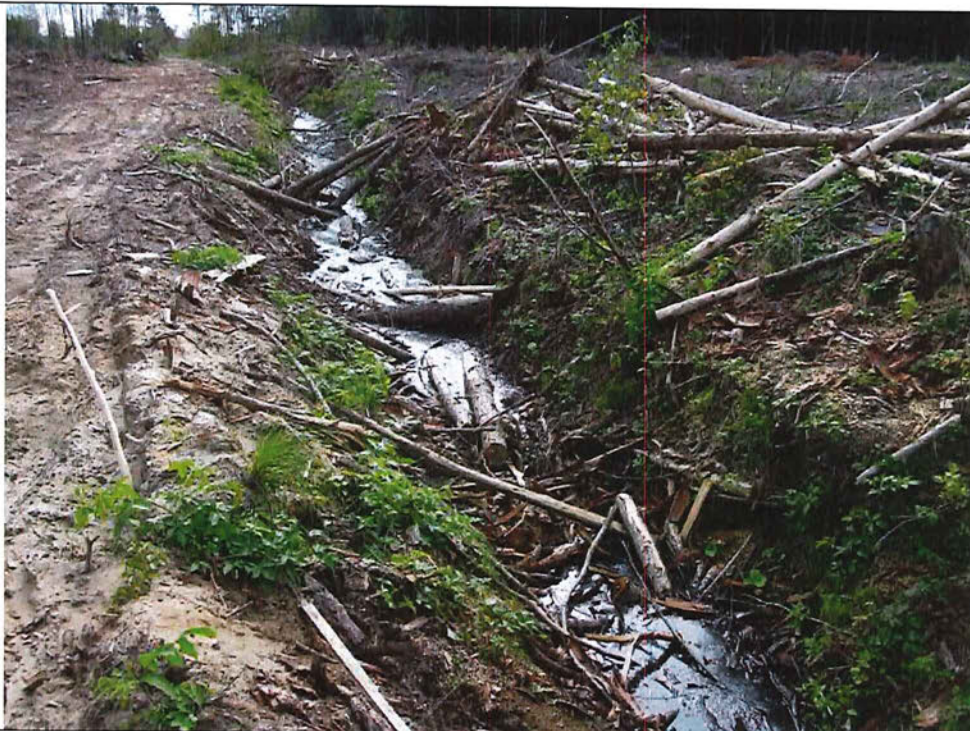
IMG_1022.JPG

Le lit est à nouveau observable environ 50m plus au sud et longe le chemin de terre à partir de cet endroit. À cet endroit, le lit est nettement plus profond et des indices de creusage sont visibles, soit un remblai longitudinal du côté ouest recouvert de jeune végétation et parois excavées abruptes. Je note la présence d'eau dans le lit d'écoulement et un écoulement d'eau est visible à partir de cet endroit (photo 003).

Photo 003: Vue vers l'aval du lit d'écoulement #1 le long du chemin de terre.

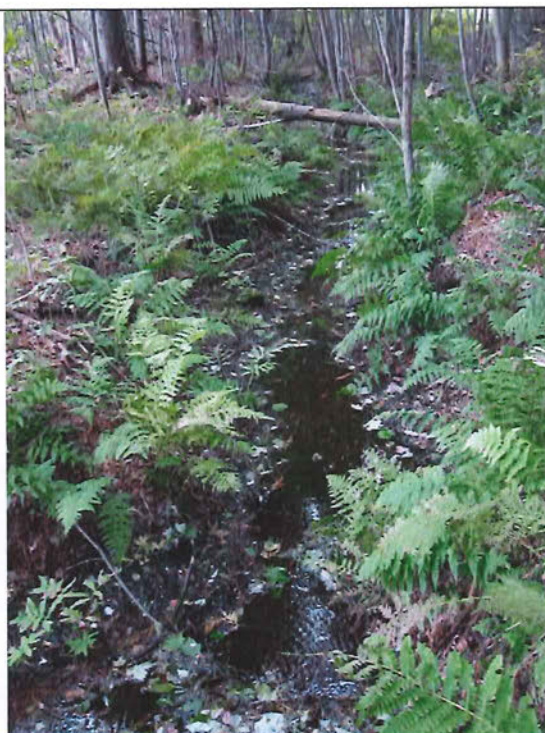
IMG_1023.JPG

Ce lit d'écoulement chemine vers le sud le long du chemin de terre puis courbe vers l'ouest pour pénétrer dans le boisé. J'ai observé le substrat au niveau d'un ponceau et note que le substrat est composé d'un peu de matière organique sur un sable-limoneux gris. À partir de la confluence avec le lit d'écoulement #2, il courbe vers le sud et prend un aspect plus naturel (photo 004) (voir Lit d'écoulement #11 ci-bas). L'écoulement d'eau est facilement observable à cet endroit.

Photo 004: vue du lit d'écoulement en aval de la confluence des lits d'écoulement #1 et #2.

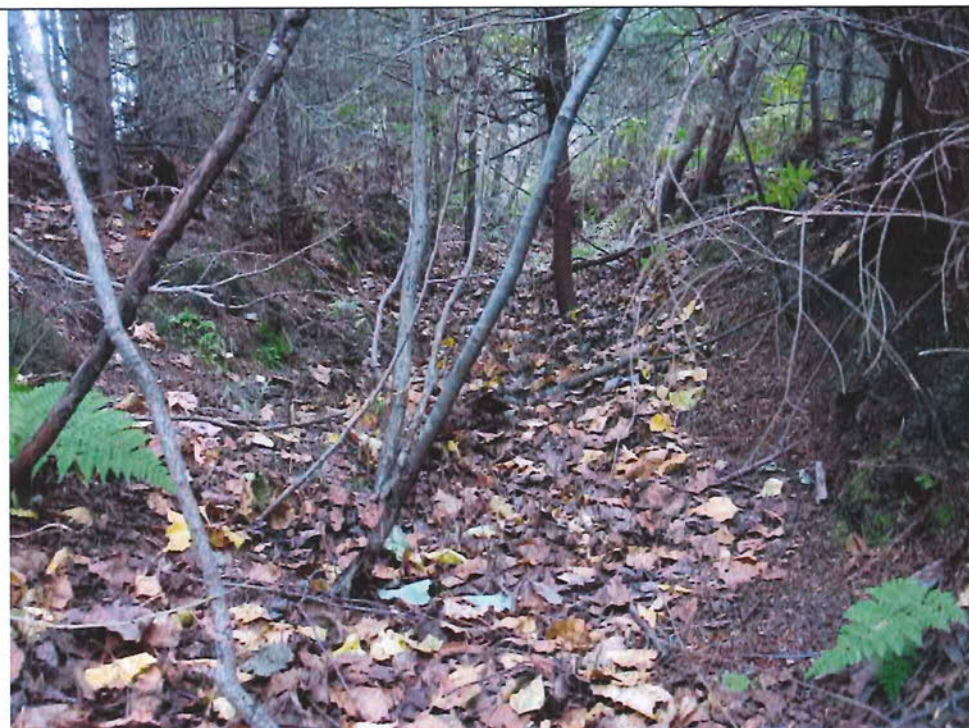
IMG_1024.JPG

Ce lit d'écoulement est rectiligne et longe sur une certaine longueur un chemin forestier dans le boisé. Il est peu large et profond, visiblement creusé. Un tronçon en amont est soudainement moins profond, mais toujours rectiligne, signe de creusage (photos 005-006). Il prend naissance en bordure du champ. Je considère que le lit d'écoulement #2 est un fossé.

Photo 005: vue du lit d'écoulement #2 près de son extrémité amont.

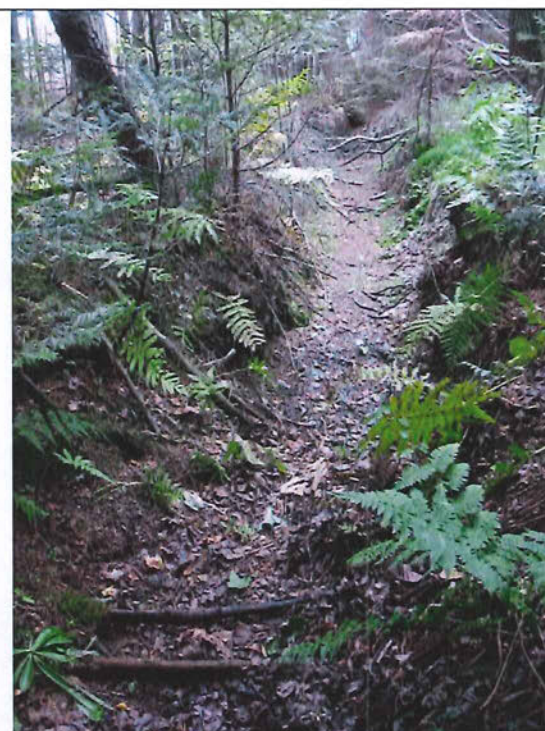
IMG_1025.JPG

Photo 006: vue du lit d'écoulement #2 à l'endroit où il devient soudainement moins profond (bas de la photo).

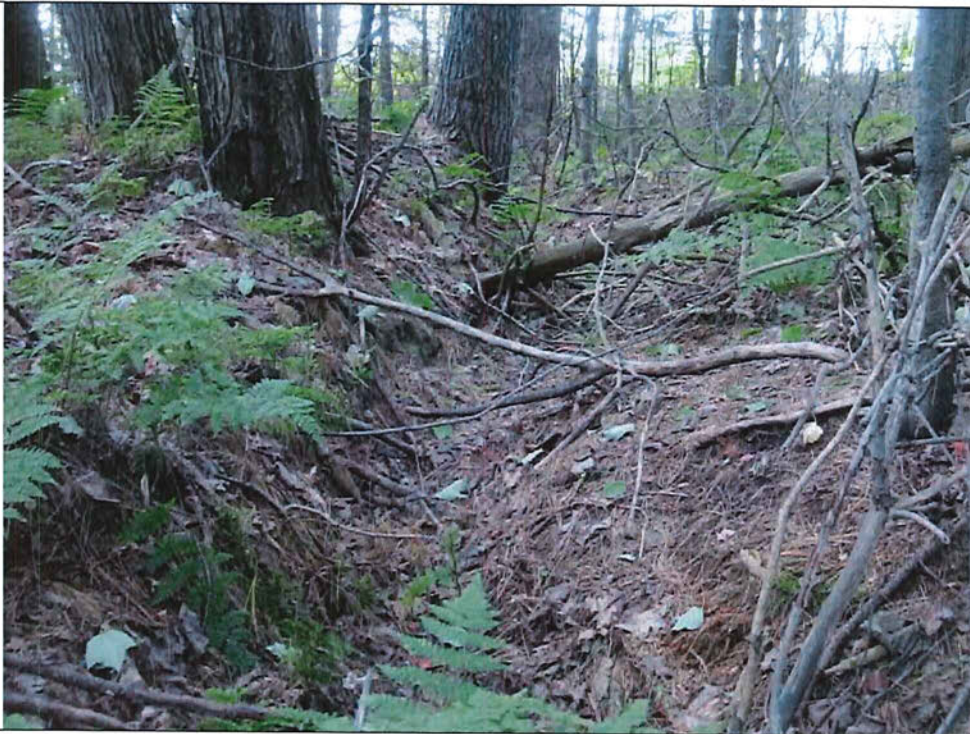
IMG_1026.JPG

Ce lit d'écoulement présente une certaine courbure. Sa forme et sa profondeur sont régulières (photo 007). On distingue par endroit des monticules le long de celui-ci. Il n'y a pas de signes du passage de l'eau. Il prend naissance en bordure du champ, et longe une clôture. Je considère que le lit d'écoulement #3 est un fossé.

Photo 007: vue du lit d'écoulement #3.

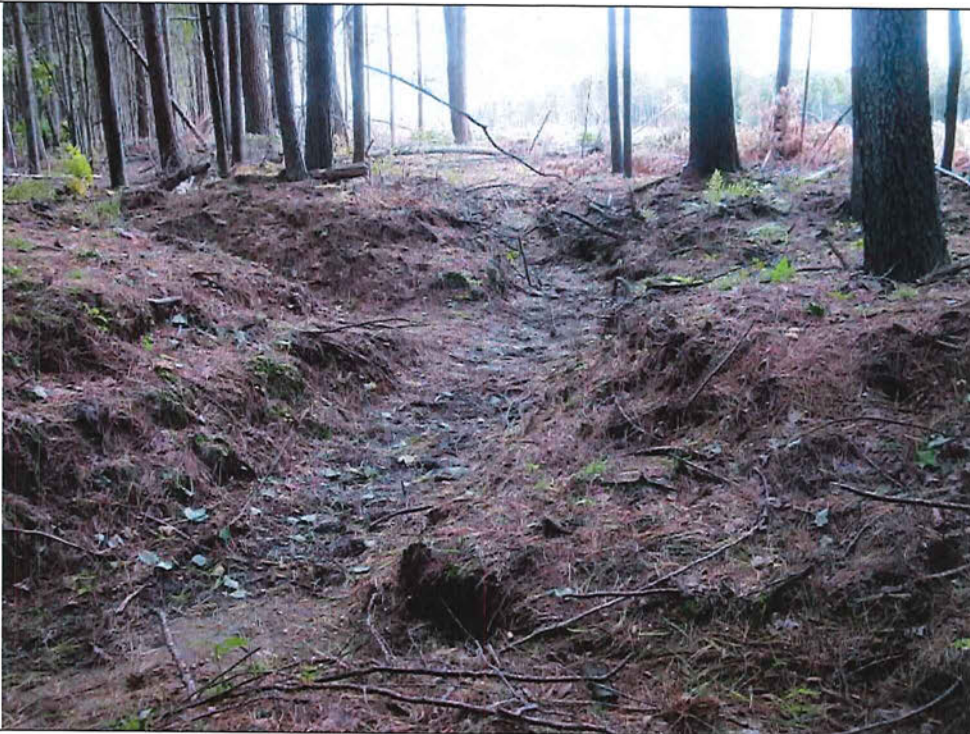
IMG_1036.JPG

Ce lit d'écoulement prend naissance dans l'aire déboisée, puis traverse une bande boisée mature avant de rejoindre le lit d'écoulement #4. Le tronçon amont situé dans l'aire déboisée, d'une longueur d'environ 50m, présente un aspect plus naturel (photo 010). Le relief environnant est relativement plat, il n'y a pas de signes de creusage. Le lit est sec. Le tronçon situé dans la bande boisée est clairement excavé (présence de racines coupées), mais date de plusieurs années (photos 008-009). Son parcours est sinueux. Je ne peux statuer sur la nature de ce lit d'écoulement.

Photo 008: vue vers l'amont du lit d'écoulement #7 (tronçon dans la bande boisée).

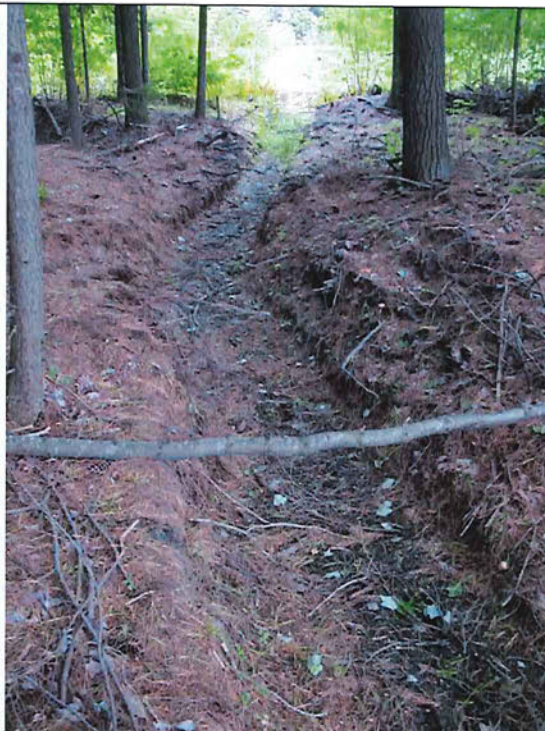
IMG_1037.JPG

Photo 009: vue vers l'aval du lit d'écoulement #7 (tronçon dans la bande boisée).

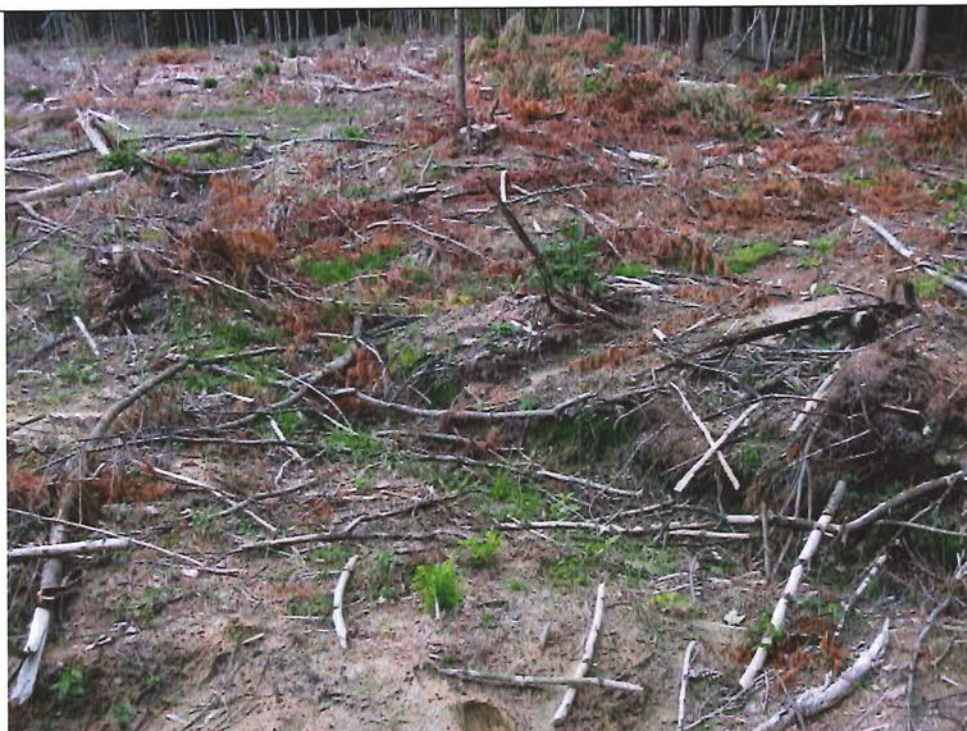
IMG_1038.JPG

Photo 010: vue du lit d'écoulement #7 (tronçon dans l'aire déboisée).

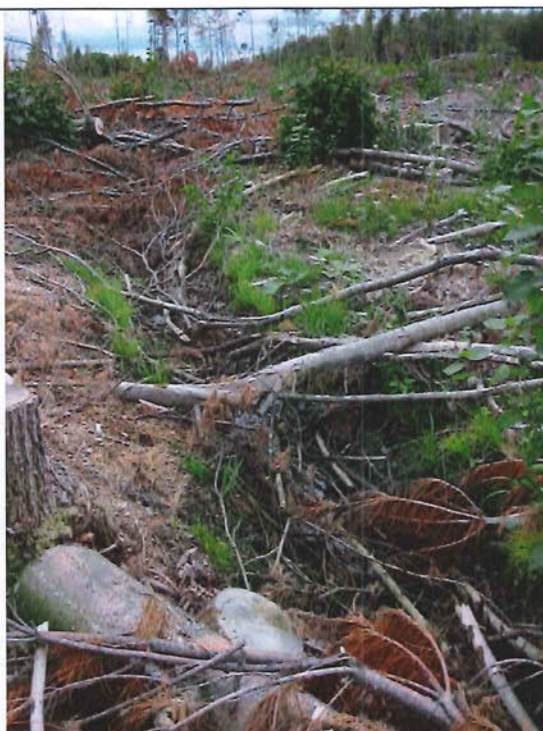
IMG_1039.JPG

Ce lit d'écoulement prend naissance dans l'aire déboisée, puis traverse une bande boisée mature avant de rejoindre le lit d'écoulement #4. Le tronçon amont situé dans l'aire déboisée, d'une longueur d'environ 50m, présente un aspect plus naturel et légèrement sinueux (photo 011). Le relief environnant est relativement plat, il n'y a pas de signes de creusage. Le lit présente quelques nappes d'eau stagnantes. Le tronçon situé dans la bande boisée est clairement excavé (présence de racines coupées), mais date de plusieurs années (photo 012). Je ne peux statuer sur la nature de ce lit d'écoulement.

Photo 011: vue vers l'amont du lit d'écoulement #8 (tronçon dans l'aire déboisée).

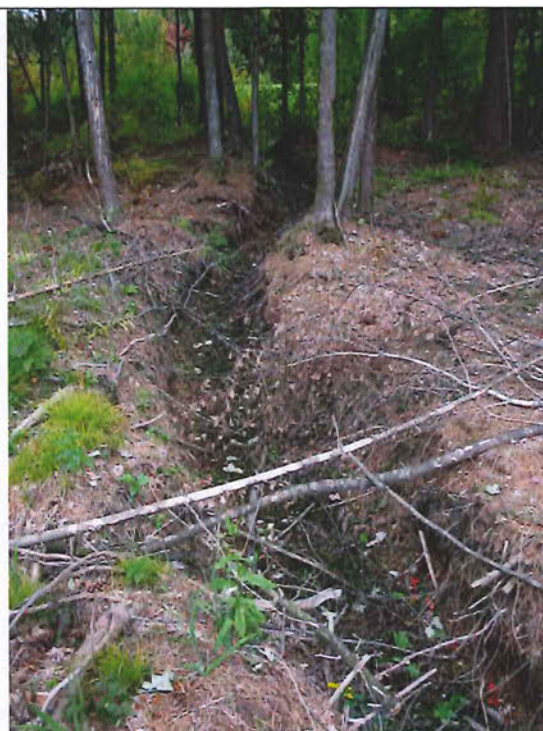
IMG_1040.JPG

Photo 012: vue vers l'aval du lit d'écoulement #8 (tronçon dans la bande boisée).

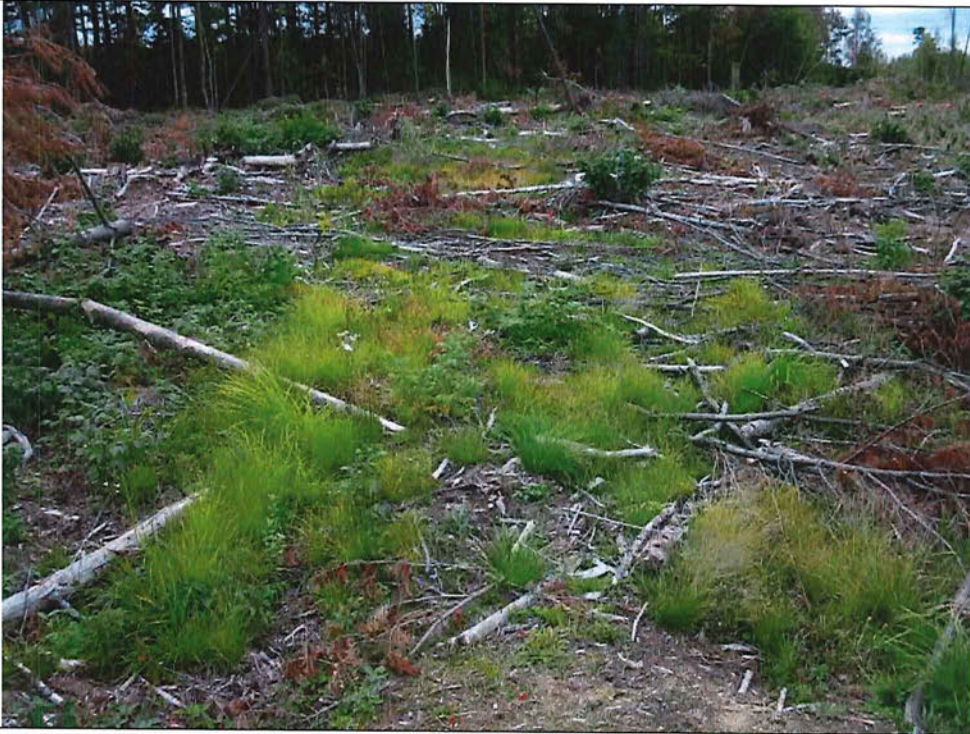
IMG_1041.JPG

Ce lit d'écoulement prend naissance dans l'aire déboisée, plus précisément dans un point bas (photo 013). Le tronçon amont situé dans l'aire déboisée est excavé, du moins en partie (présence de racines coupées), mais il date de plusieurs années. D'une longueur d'environ 100m, il présente un aspect plus naturel et légèrement sinueux (photos 014-015-016). De l'eau est présente sur presque toute la longueur et un écoulement d'eau est visible. Le terrain est visuellement plus élevé à l'ouest du lit d'écoulement.

Photo 013: vue du point bas où prend naissance le lit d'écoulement #9.

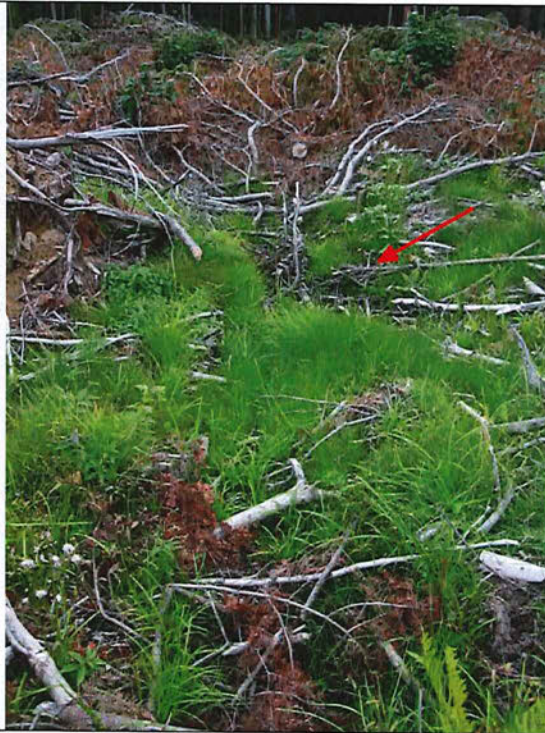
IMG_1042.JPG

Photo 014: début visible du lit d'écoulement #9 (dans l'aire déboisée).

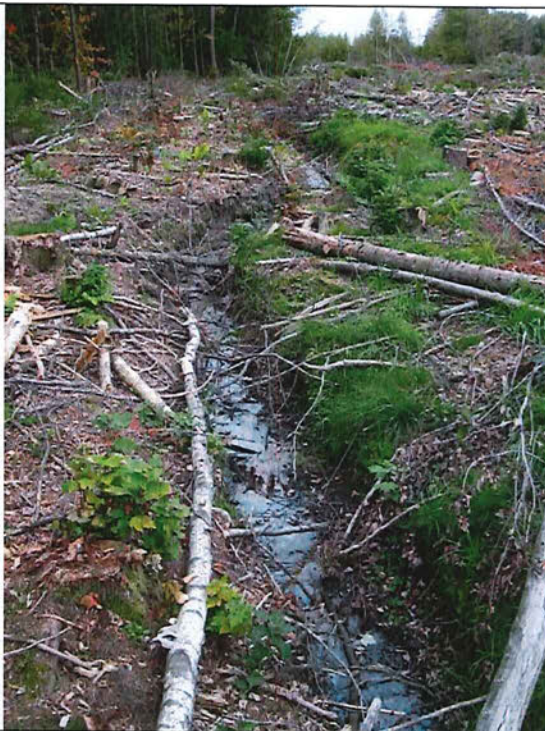
IMG_1043.JPG

Photo 015: vue du lit d'écoulement #9 (tronçon dans l'aire déboisée).

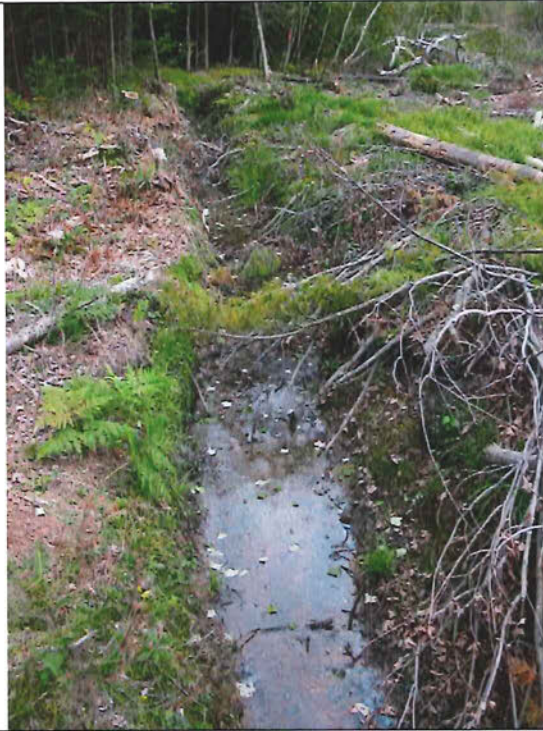
IMG_1044.JPG

Photo 016: vue du lit d'écoulement #9 (tronçon dans l'aire déboisée).

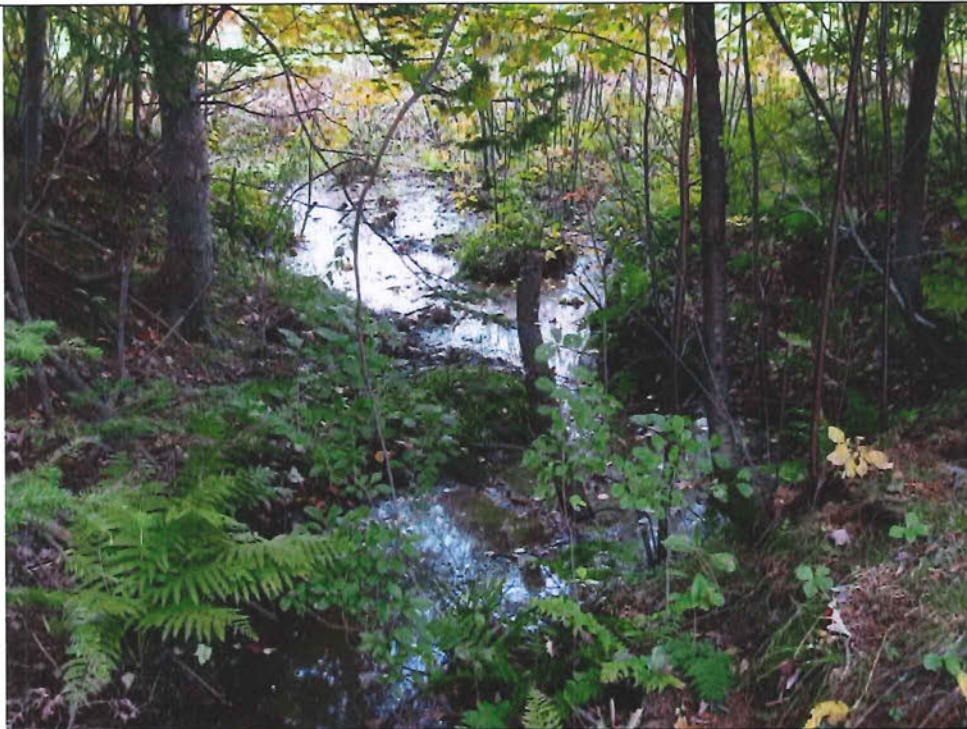
IMG_1045.JPG

Le tronçon situé dans la bande boisée est clairement excavé (présence de racines coupées), mais présente un aspect plus naturel juste avant sa confluence avec le lit d'écoulement #4 (photo 017). Je ne peux statuer sur la nature de ce lit d'écoulement.

Photo 017: vue du lit d'écoulement #9 juste avant la confluence avec le lit d'écoulement # 4 (en arrière-plan).

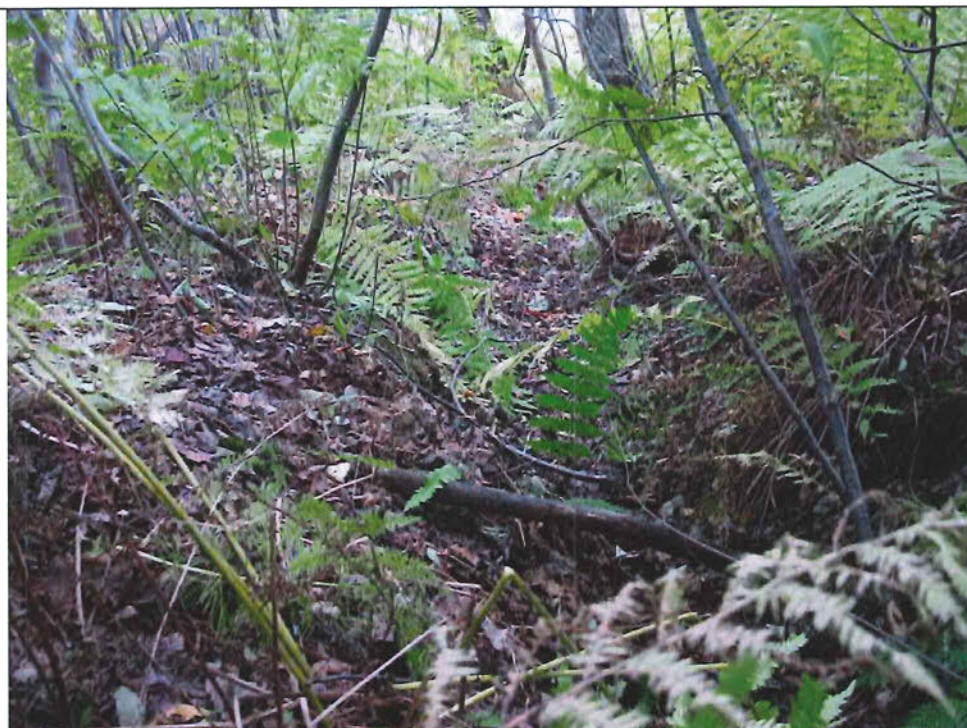
IMG_1046.JPG

Ce lit d'écoulement prend naissance dans l'aire déboisée, puis traverse une bande boisée mature avant sa confluence avec le lit d'écoulement #4. Il n'y a pas de signes du passage de l'eau (photo 018). Je considère que le lit d'écoulement #10 est un fossé.

Photo 018: vue du lit d'écoulement #10 (tronçon dans la bande boisée).

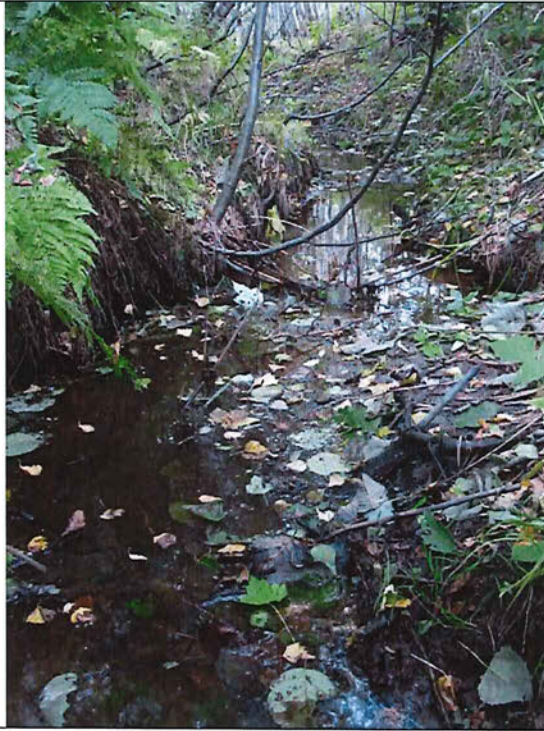
IMG_1047.JPG

J'ai observé ce lit d'écoulement à deux endroits dans sa portion aval, qui présente un aspect plus naturel (photos 019-020). Dans le tronçon observé, je note :

- présence d'eau qui s'écoule ;
- substrat composé de sable fin ;

- sinuosité du lit mineur ;
- signe du passage de l'eau, soit érosion en bas de talus et lit « nettoyé » de la matière organique ;
- largeur à la ligne des hautes eaux de 100 et 115cm, profondeur de 25cm.

Je remarque que le lit d'écoulement est très encaissé et présente une végétation riveraine relativement jeune. Cela pourrait indiquer un entretien passé. À la lumière de ces observations, je considère que le lit d'écoulement #4 est un cours d'eau permanent entretenu, du moins dans le tronçon observé. Je remonte le lit d'écoulement afin de déterminer l'origine du cours d'eau.

Photo 019: vue du lit d'écoulement #4, portion aval (premier point d'observation).

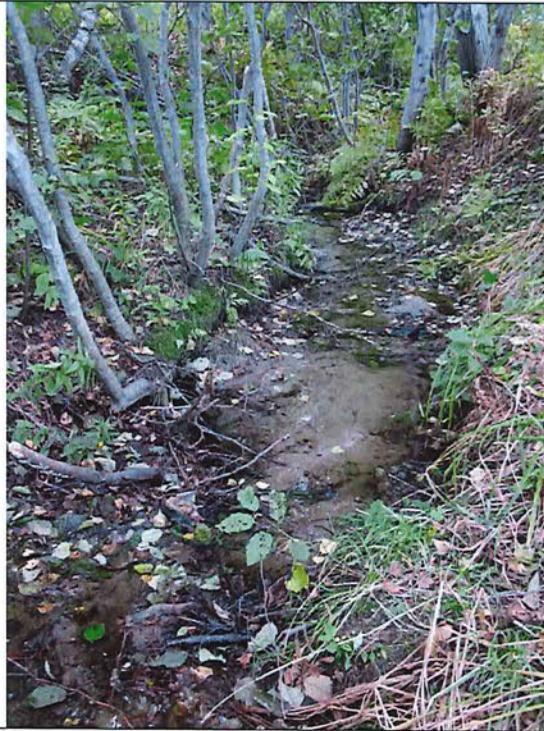
IMG_1048.JPG

Photo 020: vue du lit d'écoulement #4, portion aval (deuxième point d'observation).

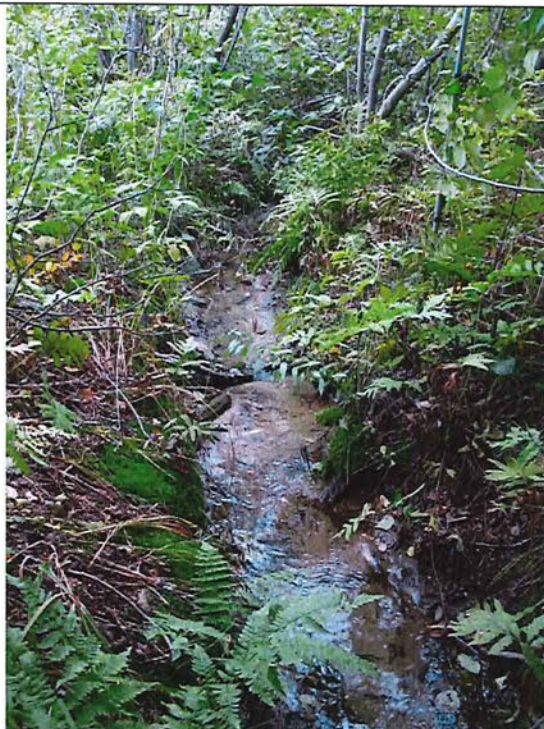
IMG_1049.JPG

J'ai observé ce lit d'écoulement dans sa portion aval, qui présente un aspect plus naturel, un peu avant la confluence avec le lit d'écoulement #4 (photo 021). Dans le tronçon observé, je note :

- présence d'eau qui s'écoule ;
- substrat composé de sable fin ;
- sinuosité du lit mineur ;
- signe du passage de l'eau, soit érosion en bas de talus et lit « nettoyé » de la matière organique ;
- largeur à la ligne des hautes eaux de 75cm, profondeur de 20cm.

Je remarque que le lit d'écoulement présente une végétation riveraine relativement jeune. Cela pourrait indiquer un entretien passé. À la lumière de ces observations, je considère que le lit d'écoulement #11 est un cours d'eau permanent entretenu, du moins dans le tronçon observé. Vers l'amont, ce cours d'eau se poursuit jusqu'à rejoindre le lit d'écoulement #1 (voir ci-haut).

Photo 021: vue du lit d'écoulement #11, un peu en amont de la confluence avec le lit d'écoulement #4 (point d'observation).

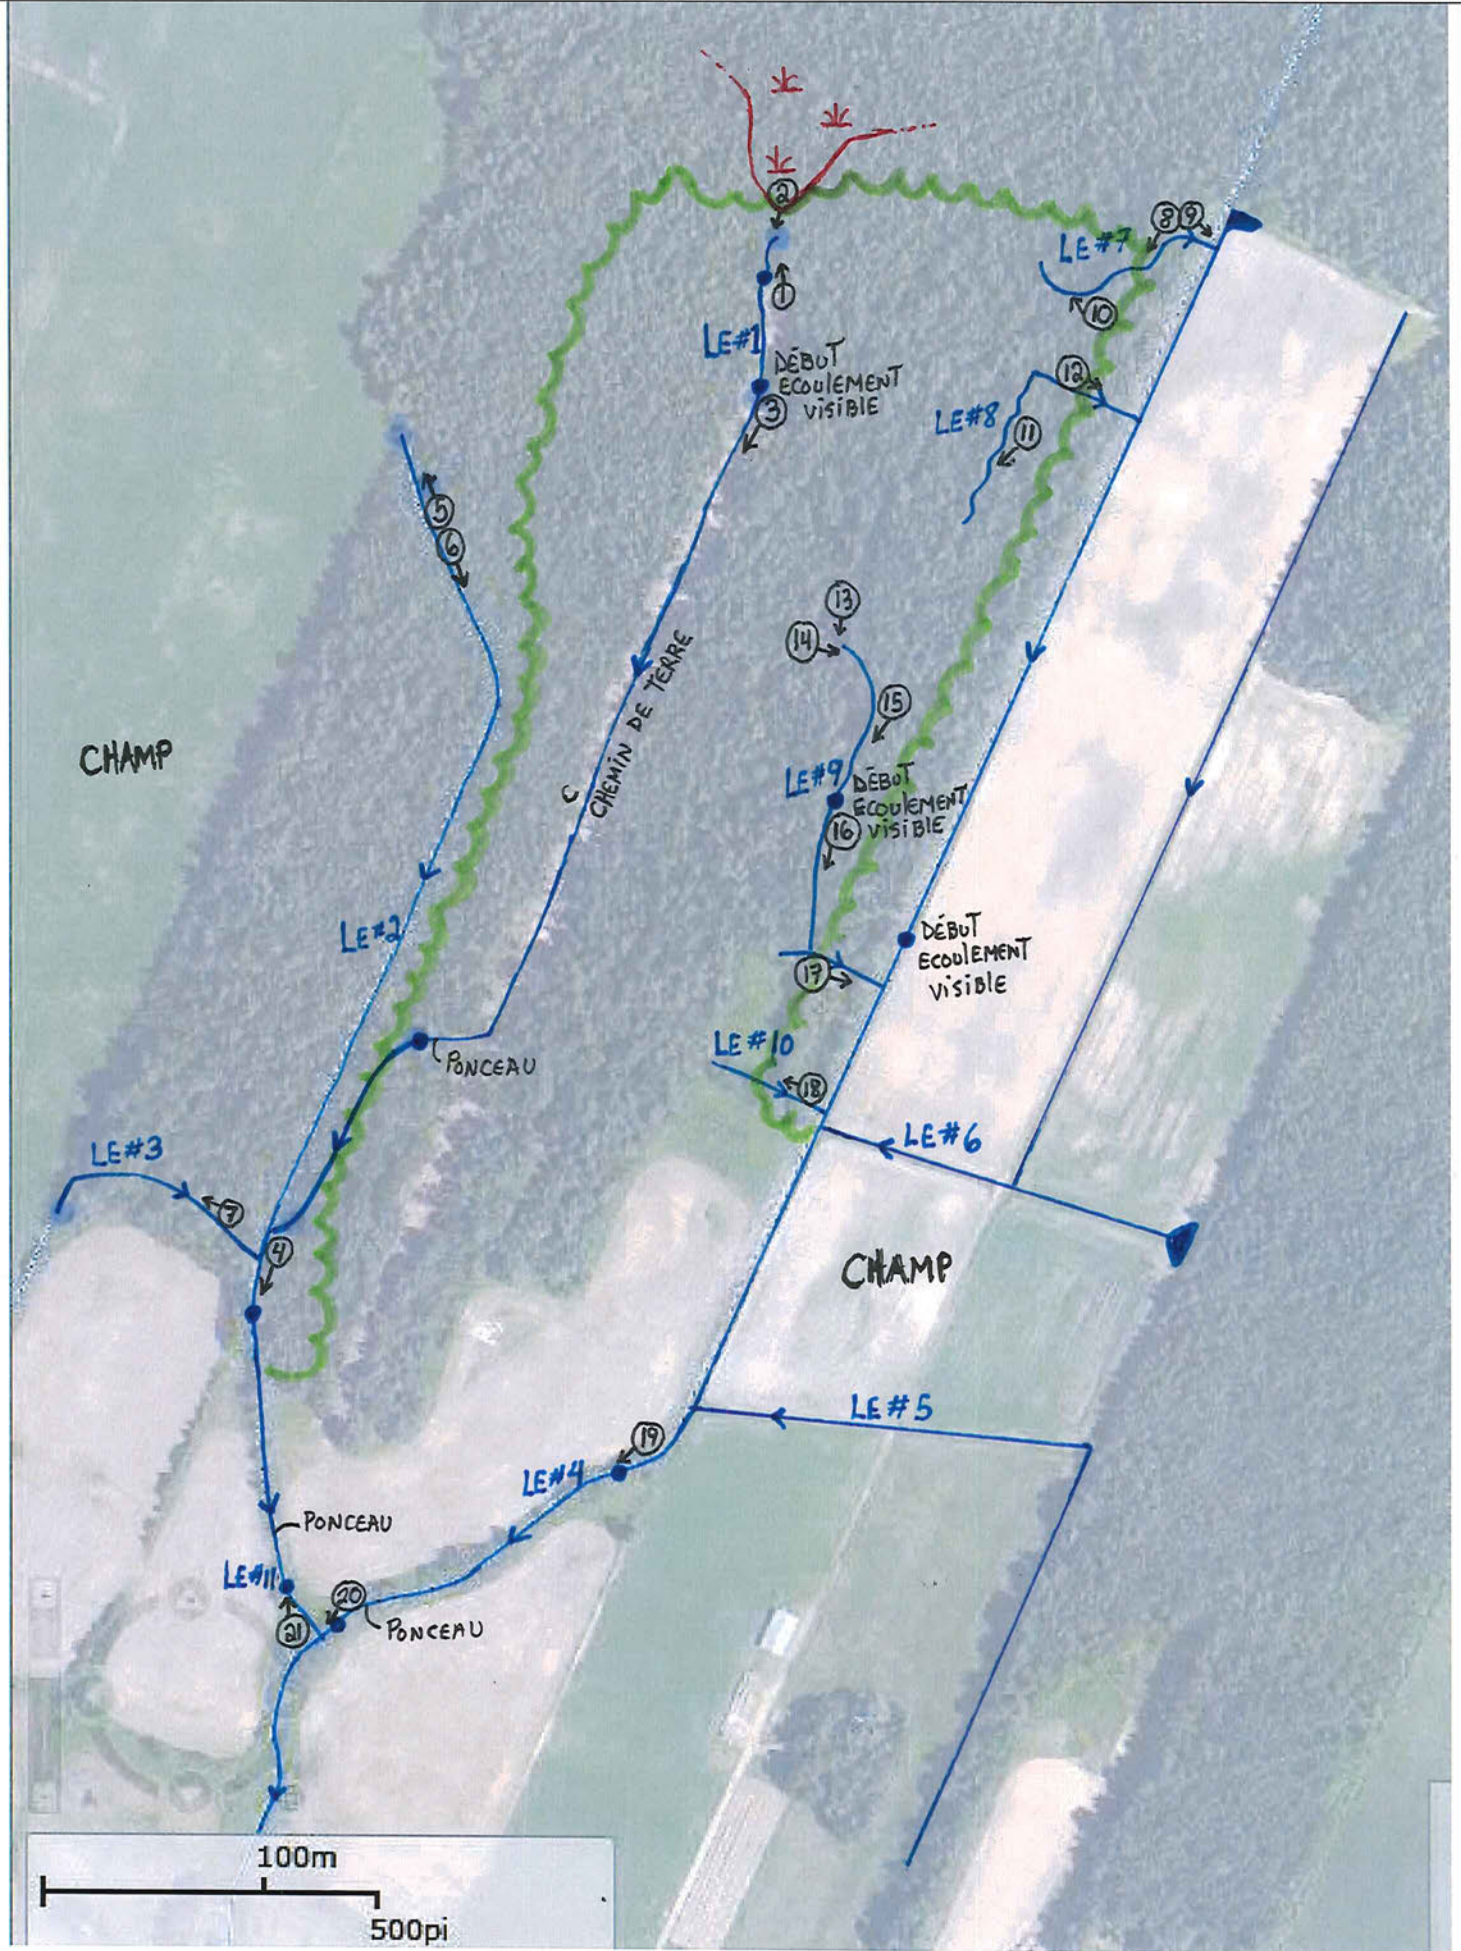
Titre : Localisation des éléments observés lors de l'inspection

Lors de l'inspection, j'ai constaté la présence de nombreux lits d'écoulement sur le terrain visé par la demande de certificat d'autorisation et au pourtour. Sur la base de mes observations, il y aurait au moins 2 cours d'eau sur le terrain :

- Lit d'écoulement #1 (qui se prolonge en le lit d'écoulement #11) : ce cours d'eau est à débit permanent, sauf un tronçon d'environ 75m situé en amont qui est à débit intermittent.
- Lit d'écoulement #4 : ce cours d'eau est à débit permanent, du moins dans son tronçon aval.
- Lits d'écoulement #7, #8 et #9 : ces lits d'écoulement, situés dans l'aire déboisée, pourraient être des cours d'eau à débit intermittent et l'un de ceux-ci pourrait être le prolongement du lit d'écoulement #4.

Ainsi, je recommande de transmettre ce rapport et les informations qu'il contient aux personnes concernées de la DRAE dans le cadre de la demande de certificat d'autorisation.

Il serait pertinent de demander des précisions au demandeur, notamment sur la nature et l'historique des travaux dans les lits d'écoulements et sur les lieux précis où les débits passent d'intermittent à permanent.
