Objet : Demande d'accès n° 2006 86539 – Lettre réponse

La présente fait suite à votre demande d'accès, reçue le 21 mars dernier, concernant le lot 4 024 937 cadastre du Québec à Pointe-Fortune.

**Objet : Remblai dans un lac sur le lot 4 024 937 du cadastre du Québec
à Pointe-Fortune**

Objet : **Dépôt de matières résiduelles et de sols contaminés sur le lot 4 024 937.
à Pointe-Fortune**

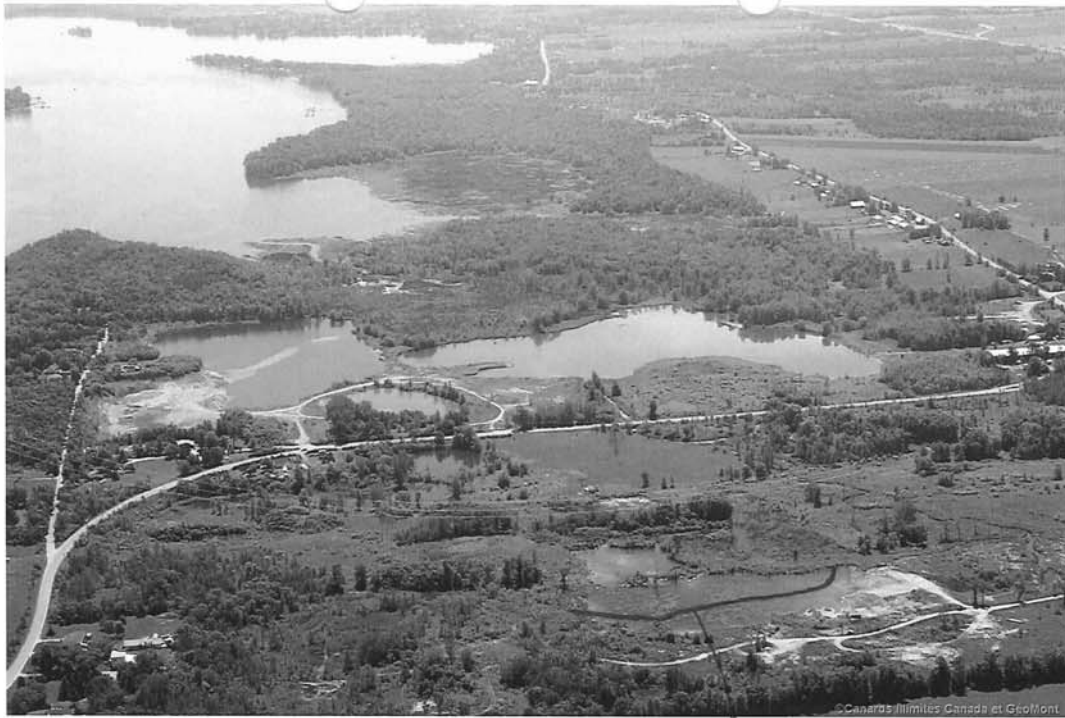
ANNEXE 2

photo de l'Atlas TNT 2007

↓ limite
du remblai

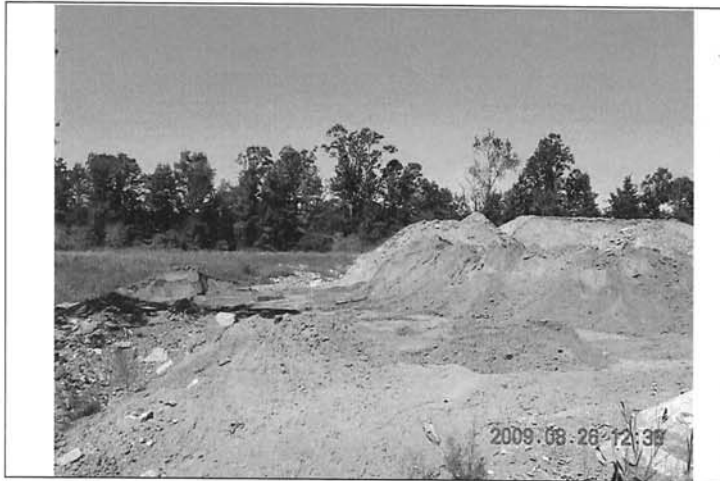
Photo # : 001
Date : 2009-08-26
Point GPS : W.P. 051
Orientation : 325 °

Pile de sable entreposé sur le site

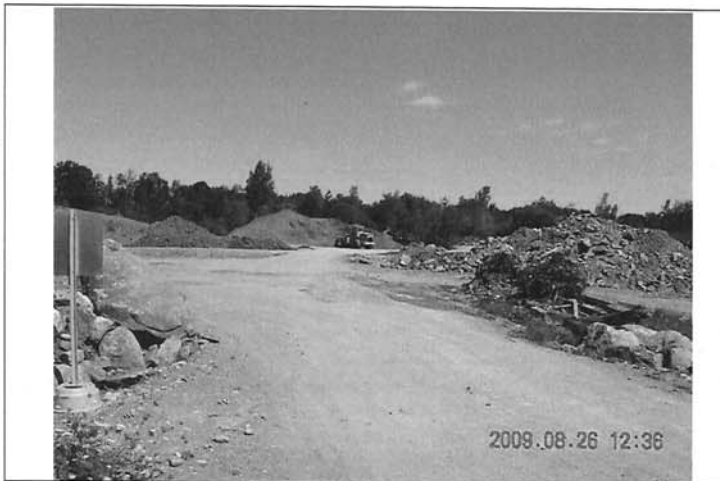
Photo # : 002
Date : 2009-08-26
Point GPS : W.P. 051
Orientation : 43 °

Aires de travail et d'entreposage des divers agrégats et autres.

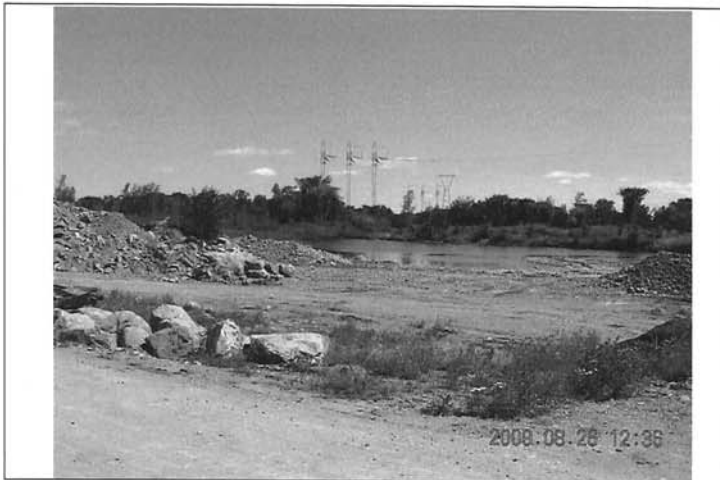
Photo # : 003
Date : 2009-08-26
Point GPS : W.P. 051
Orientation : 85 °

Excavation réalisée par l'un des anciens propriétaires qui a formé un lac.

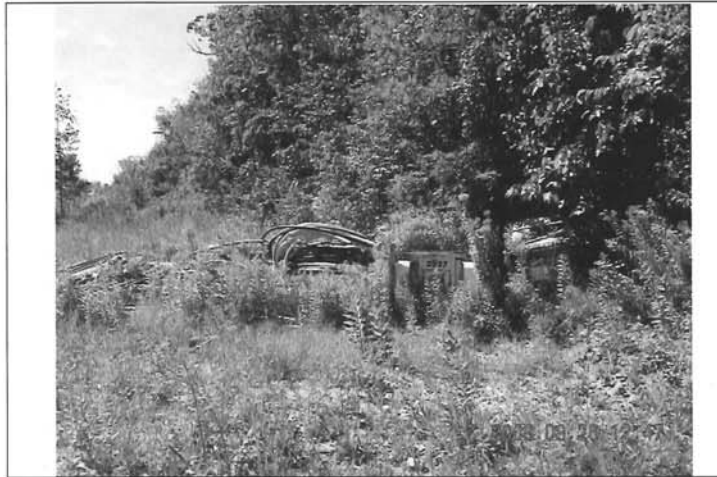
Photo # : 004
Date : 2009-08-26
Point GPS : W.P. 052
Orientation : 235°

Entreposage de tuyau de plastique. Monsieur Laurin est à faire le nettoyage des déchets qu'il a hérité en achetant le site.

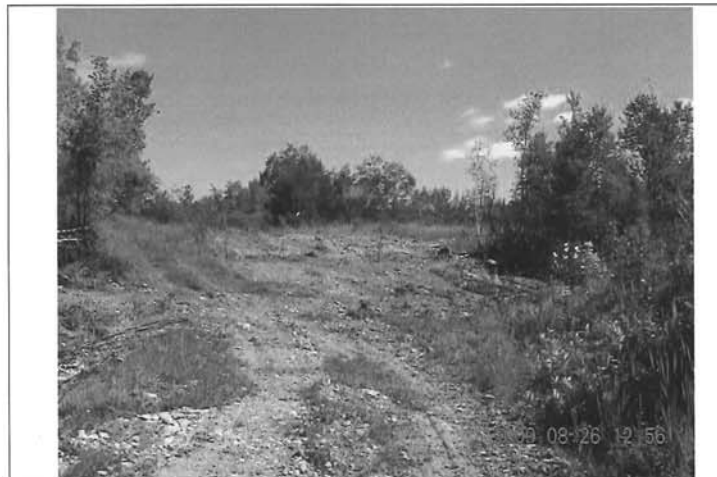
Photo # : 005
Date : 2009-08-26
Point GPS : W.P. 053
Orientation : 55°

Chemin peu carrossable se trouvant à l'extrémité nord-est de la propriété.

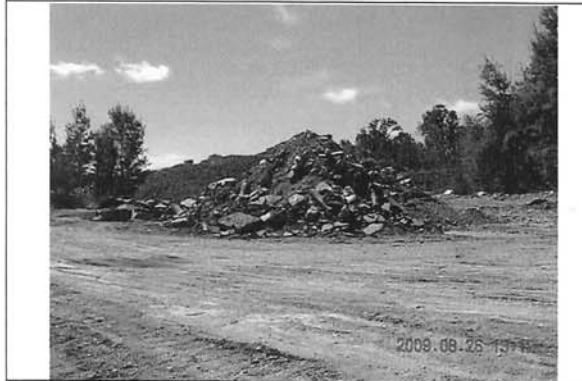
Photo # : 007
Date : 2009-08-26
Point GPS : W.P. 054
Orientation : 255°

Pile de béton et d'asphalte

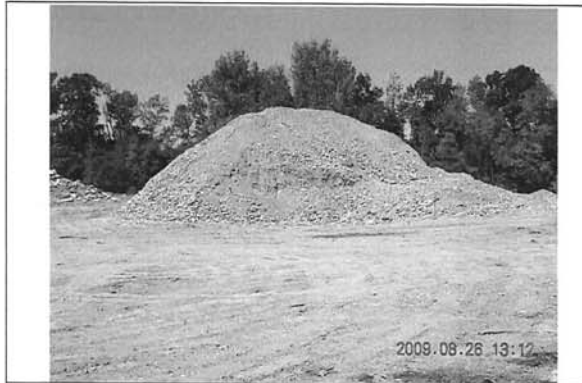
Photo # : 008
Date : 2009-08-26
Point GPS : W.P. 054
Orientation : 335°

Entreposage de gravier

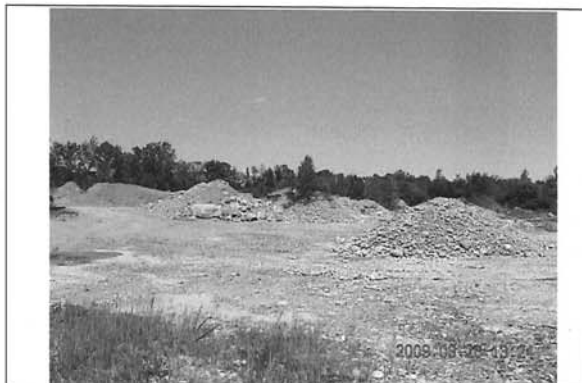
Photo # : 010
Date : 2009-08-26
Point GPS : W.P. 056
Orientation : 15°

Entreposage de pile de pierres rondes
de diverses grosseurs

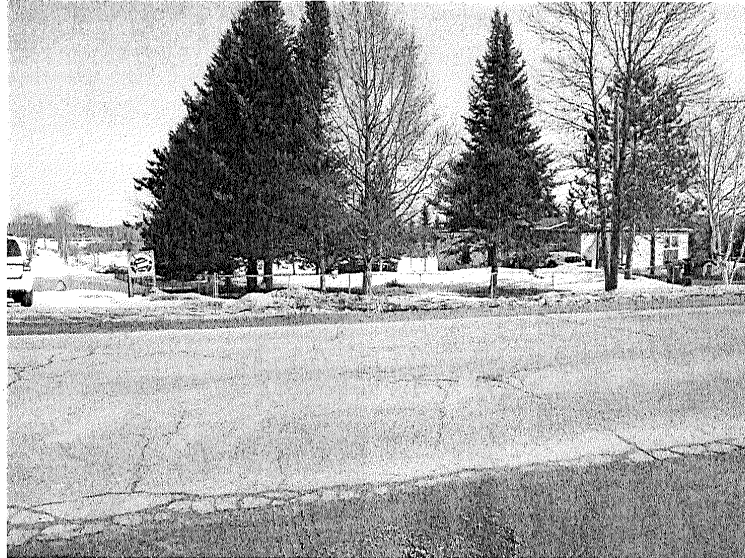
IMG_1155.JPG

Image 1: Chemin d'accès à côté du 162 route 342

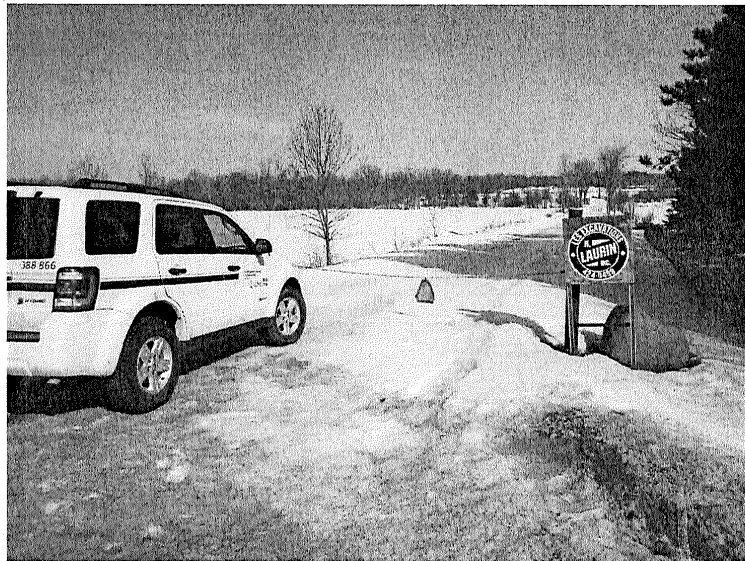
IMG_1156.JPG

Image 2: Chemin d'accès et pancarte

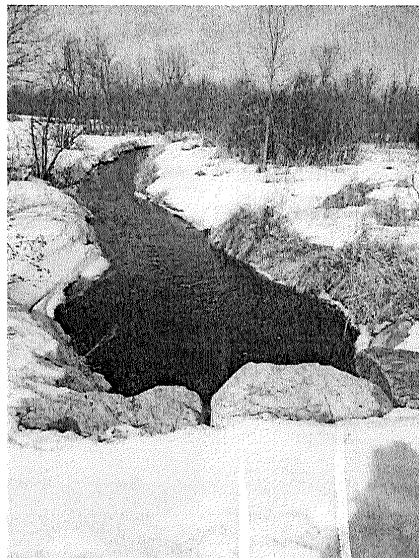
IMG_1157.JPG

Image 3: Cour d'eau sous le ponceau

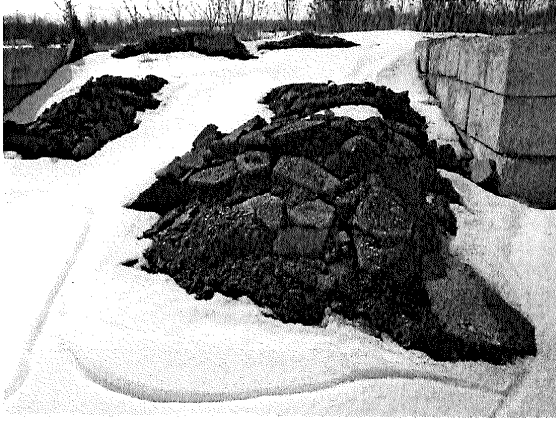
IMG_1158.JPG

Image 4: Asphalte résiduelle entreposée

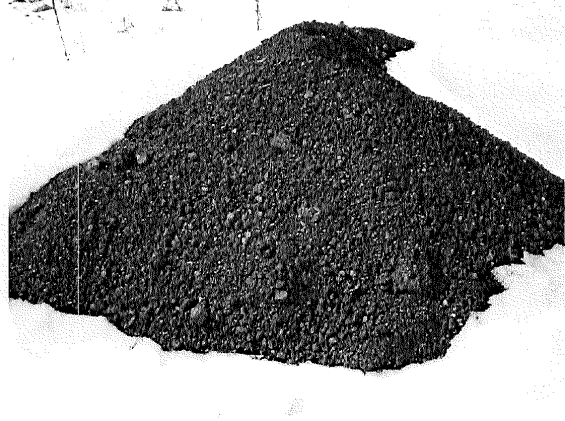
IMG_1159.JPG

Image 5: Asphalte résiduelles entreposée

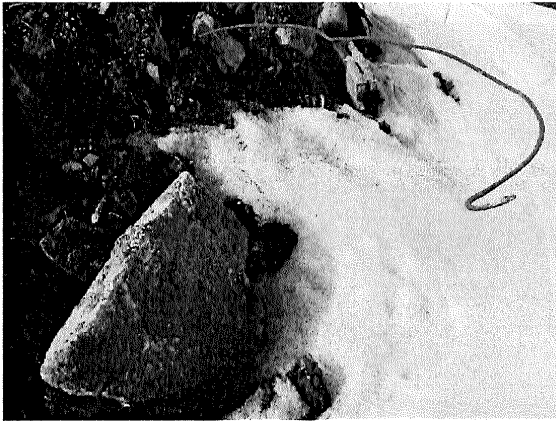
IMG_1162.JPG

Image 6: Béton résiduel entreposé

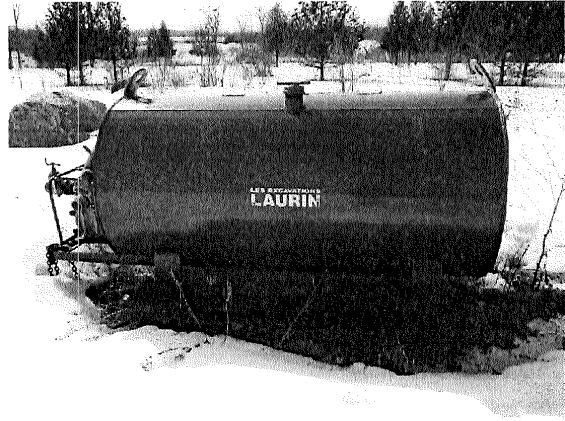
IMG_1160.JPG

Image 7: Réservoir vide

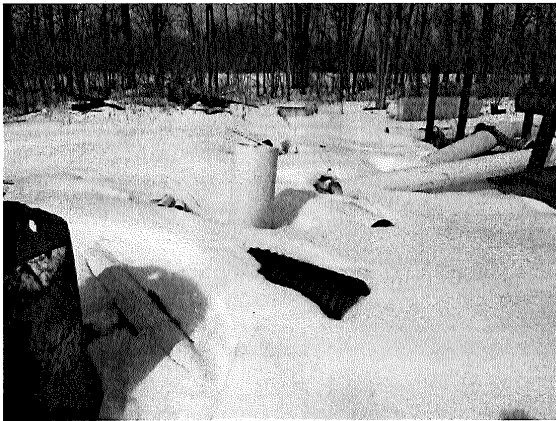
IMG_1161.JPG

Image 8: Tuyauterie entreposée
