Objet : Demande d'accès concernant Lot 3 541 841 du cadastre du Québec.

APPROBATION D'UN PLAN DE RÉHABILITATION
article 31.57

Objet : Plan de réhabilitation du terrain de l'ancienne usine de
SGL CANADA INC. à Berthierville

N° intervention : 300801652	Type d'intervention : Inspection
N° gestion documentaire : 7610-14-01-00360-10	N° du rapport d'inspection : 401055122
N° demande : 200201231	Type de demande : Programme de contrôle
But de l'inspection : Vérification des ouvrages de mitigation dans le cadre du programme de contrôle I-13 (Programme de vérification de la conformité réglementaire et du suivi des engagements post-réhabilitation des cas de terrains contaminés ayant eu recours à l'analyse de risque).

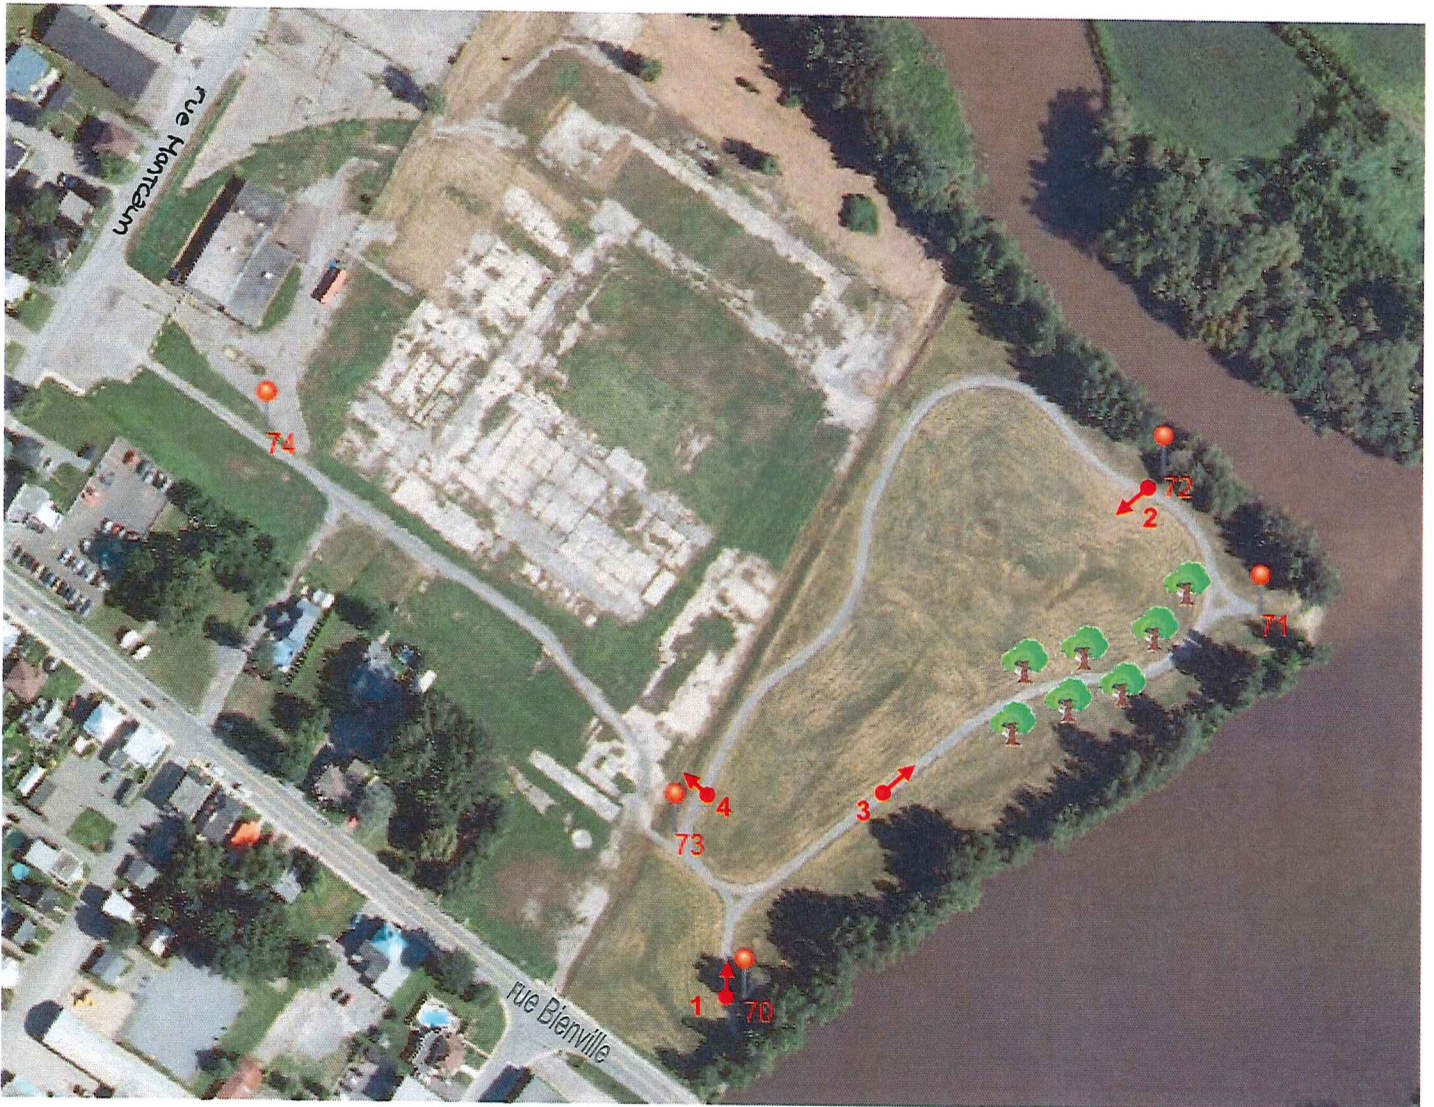
No : 1

Titre : Parc municipal

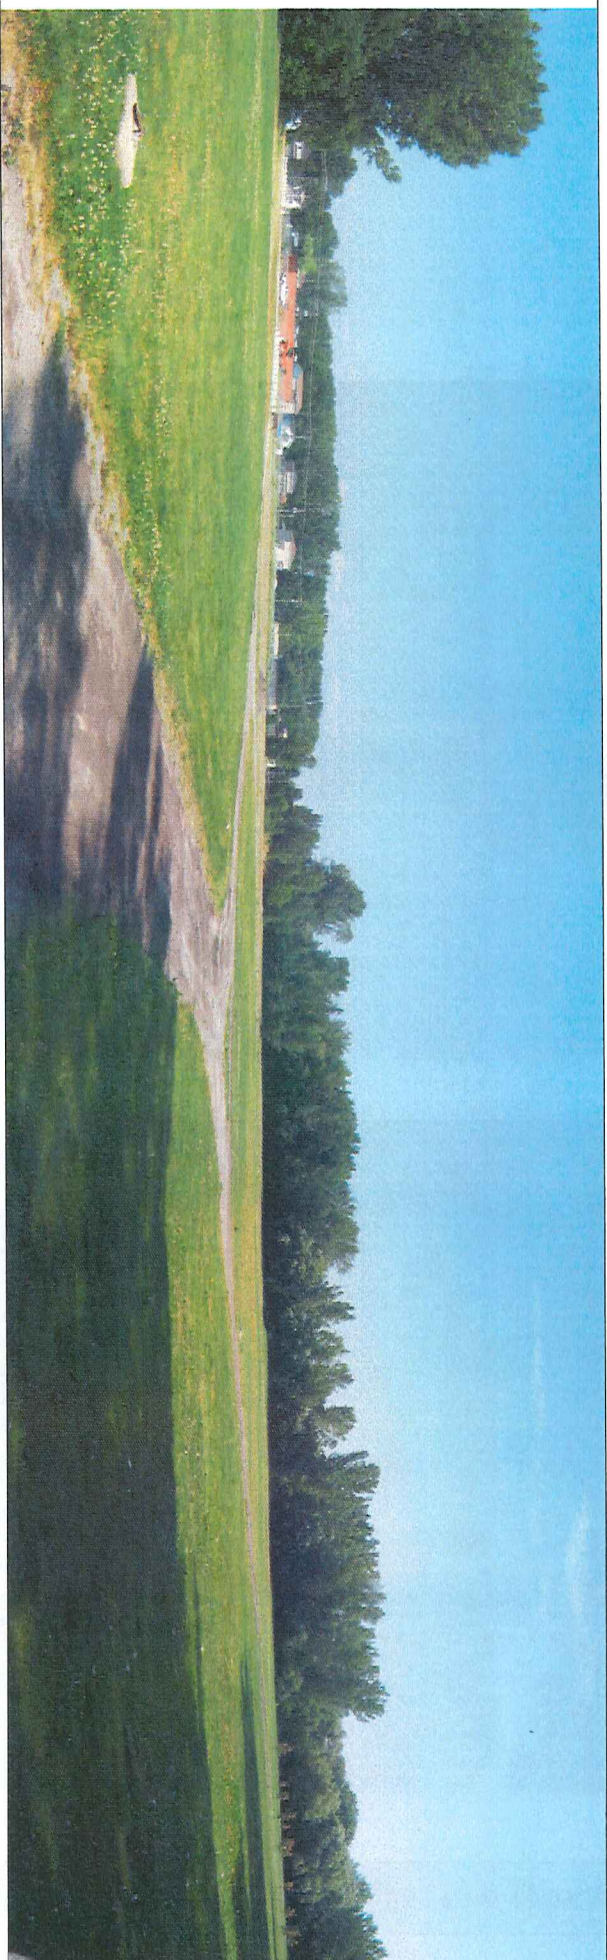
Photo no : 1

Description : Vue d'ensemble du parc municipal du côté sud.

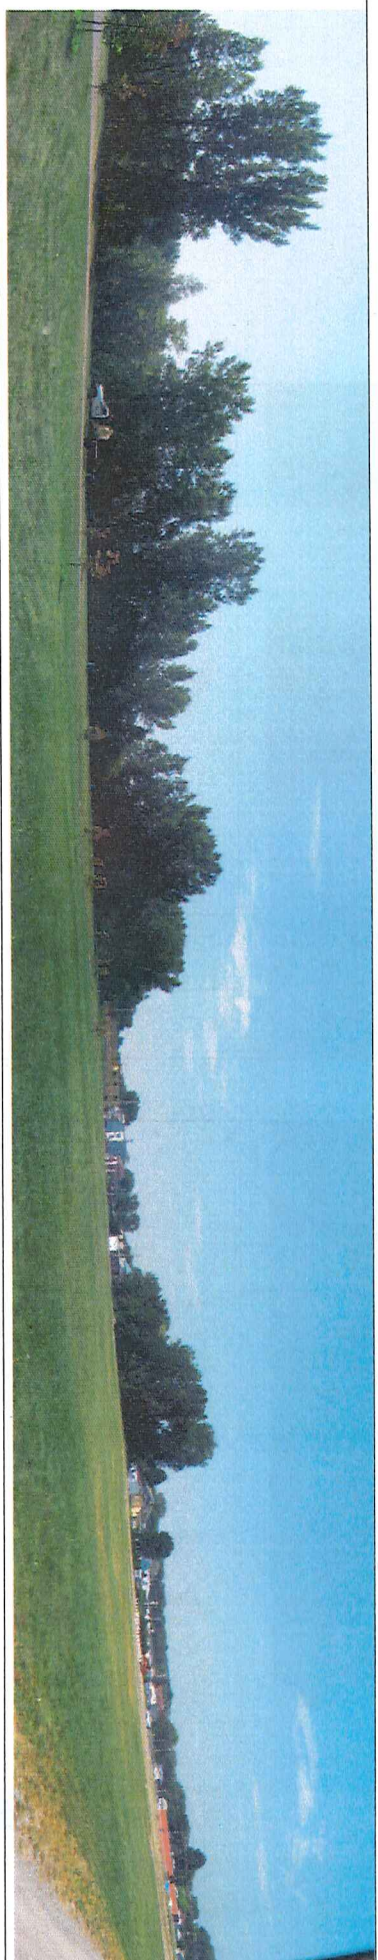
Photo no : 2

Description : Vue d'ensemble du parc municipal du côté nord-est.

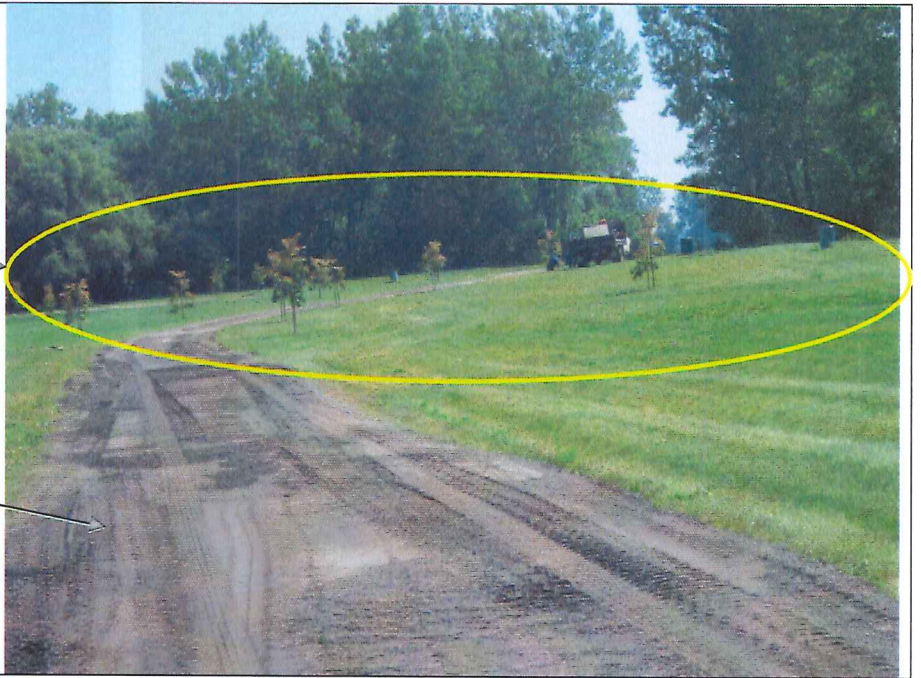
Photo no : 3

Description : Nouvelle végétation plantée (la plantation se faisait le jour de l'inspection)

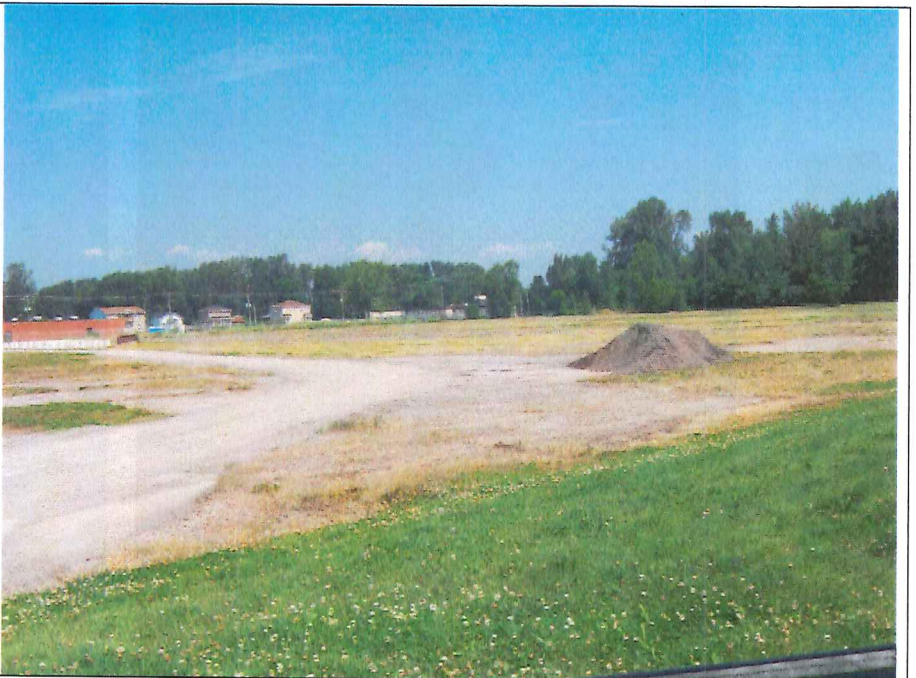
Photo no : 4

Description : Terrain adjacent au parc municipal, situé au nord-ouest de ce dernier.
