## RAPPORT D'INSPECTION

Lieu inspecté	
Nom du lieu : Ruisseau En Bon État	
Nom usuel du lieu :	
N° du lieu : X2119743	Type de lieu : cours d'eau
Localisation du lieu inspecté : Ancien cadastre : 051340-Saint-Louis-de-Terrebonne, Paroisse de, No lot :426	
Coordonnées géographiques du lieu (GÉO NAD 83 degrés décimaux) : 45,701472222200;-73,791205555600

**Objet : Non-respect des conditions du certificat d'autorisation émis le 13 octobre 2010 pour la réalisation de travaux dans le cours d'eau En Bon État, Terrebonne**

Numéro	Titre
<input checked="" type="checkbox"/> Croquis	001	Localisation des enrochements entre les chaînages 0+175 et 0+300, cours d'eau En Bon État
<input type="checkbox"/> Plan		
<input type="checkbox"/> Carte		
<input type="checkbox"/> Autre

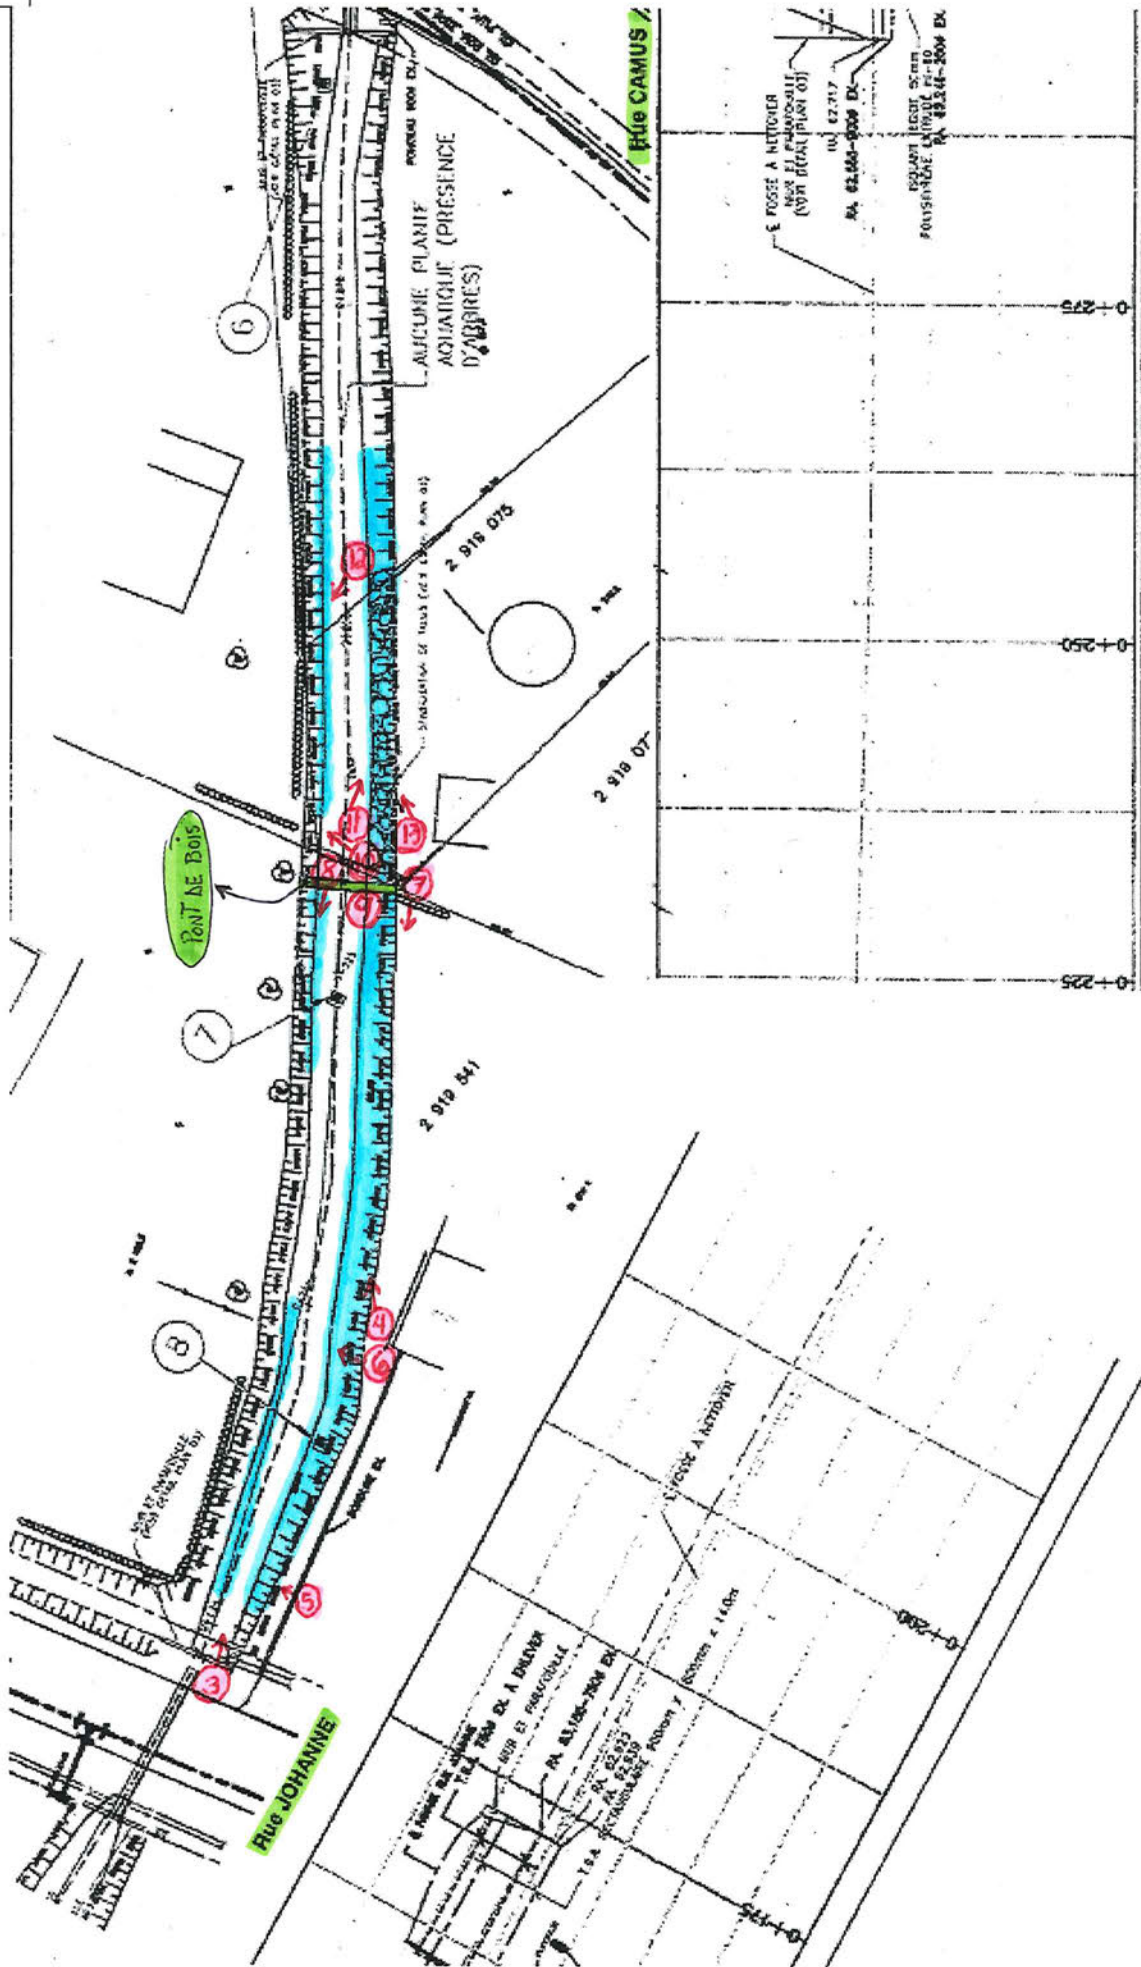
No : 001

- Le talus de la rive droite ainsi qu'une partie du littoral droit sont encore recouverts d'enrochement continu de calibre 100-200mm. La longueur totale, mesurée au ruban, est de 89m.

- Le bas de talus de la rive gauche ainsi qu'une partie du littoral gauche sont encore recouverts d'enrochement discontinu de calibre 100-200mm. La longueur totale, mesurée au ruban, est de 55m (24m+13m+18m).

Titre : Localisation des enrochements entre les chaînage 0+175 et 0+300, cours d'eau En Bon État

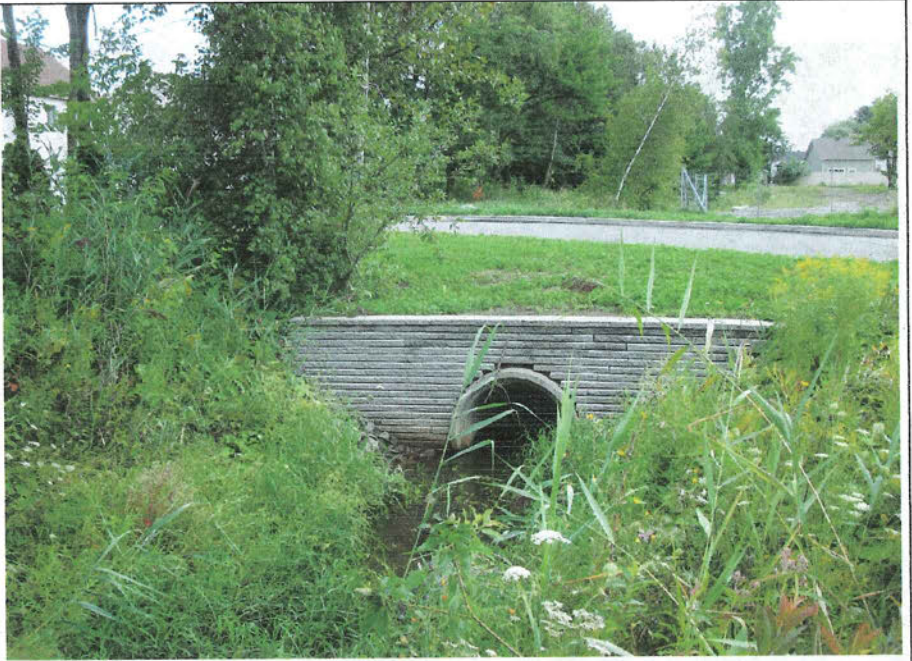
**Photo no : 002**

- Mur de soutènement existant vu en rive droite, entre la rue du Pressier et la rue Johanne (photo 002).
- Une clôture « à poule » cause l'accumulation de débris dans le ruisseau et nuit à la circulation de l'eau et du poisson (photo 004).

Ruisseau et rive droite en aval du ponceau de la rue du Pressier.

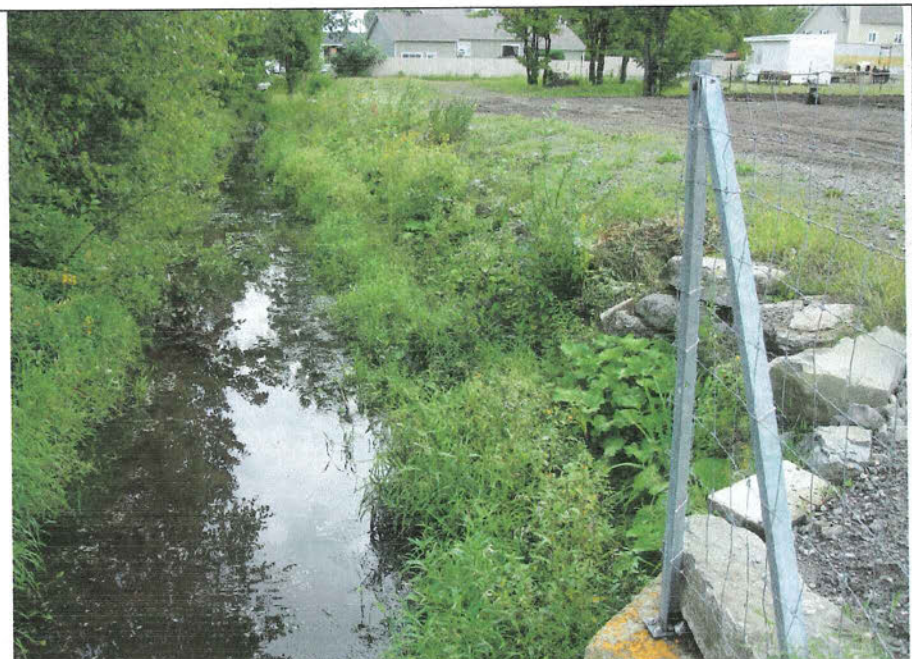
**Photo no : 003**

Rive gauche en aval du ponceau de la rue du Pressier. Présence de résidus de béton.

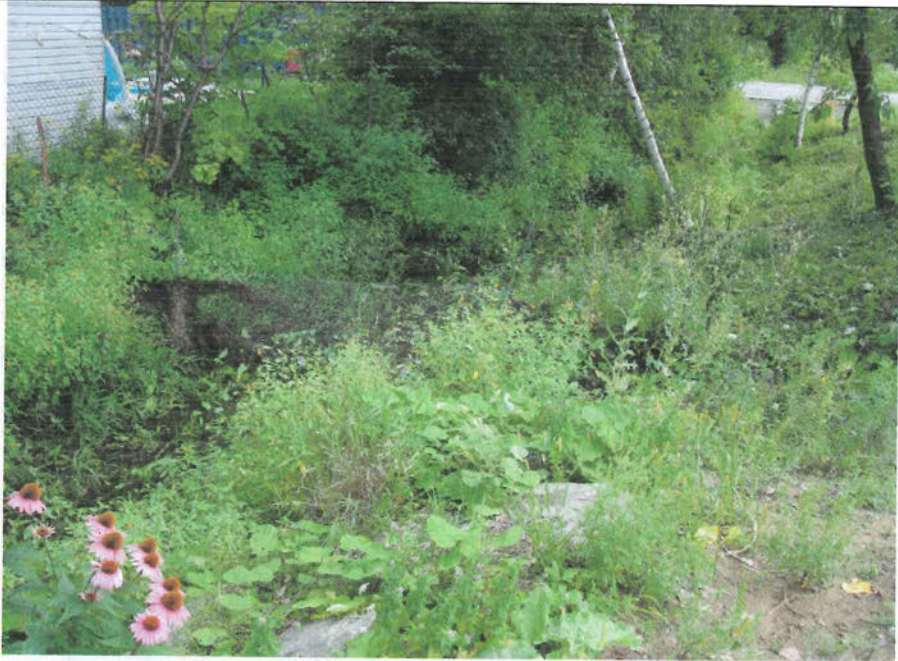
<b>Photo no : 004</b>

<b>Fichier :</b>	
<b>Description :</b> Présence d'une clôture « à poule » dans le ruisseau entre la rue du Pressier et la rue Johanne. Des débris s'y accrochent.

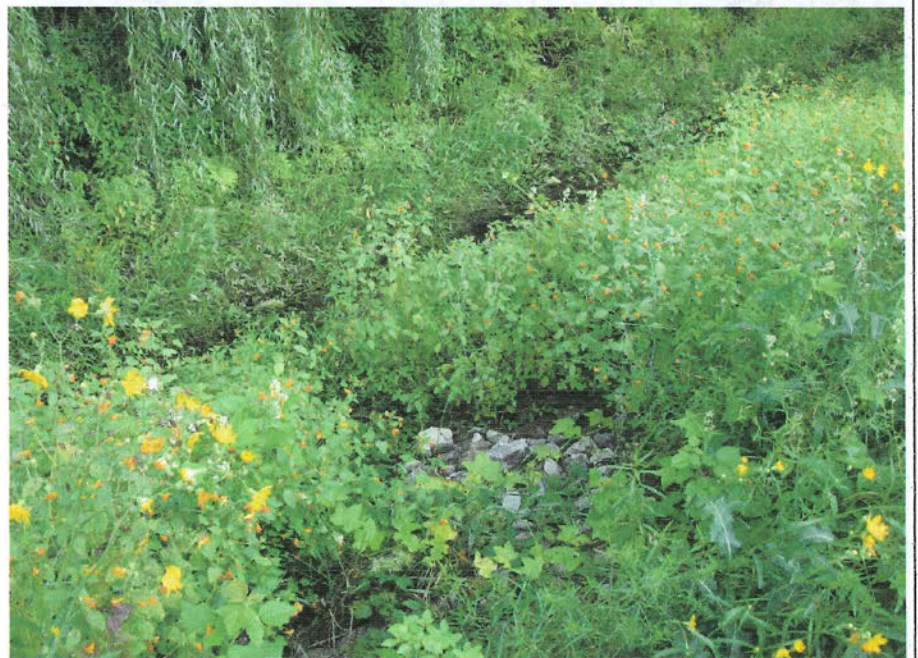
**Photo no : 009**

Enrochement de la rive droite et du littoral entre la rue Johanne et la rue Camus.

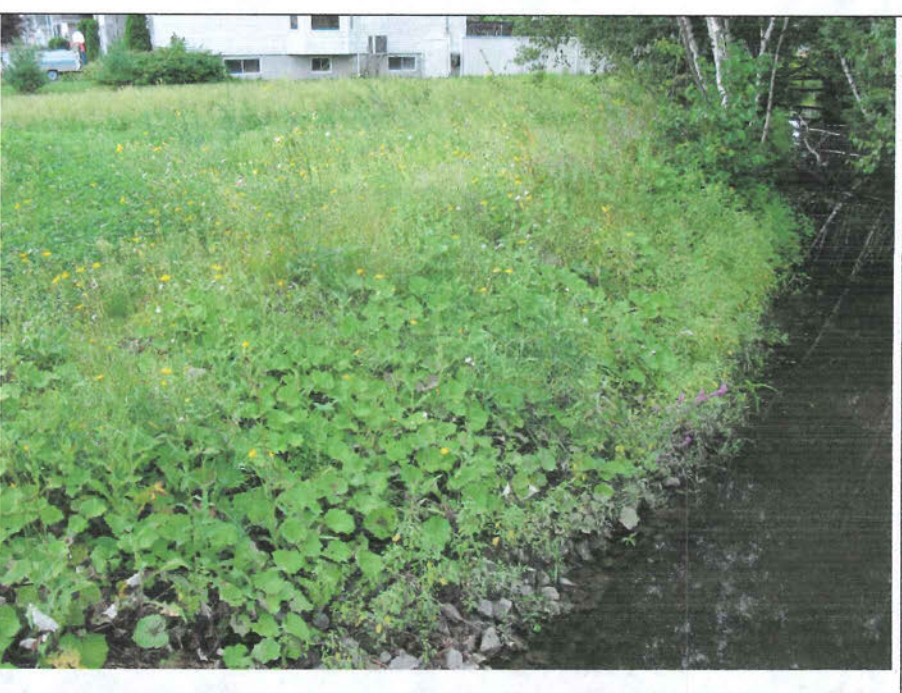
<p><b>Photo no : 012</b></p>

<p><b>Fichier :</b></p>	
<p><b>Description :</b> Enrochement des rives et du littoral en aval du ponceau de la rue Camus</p>

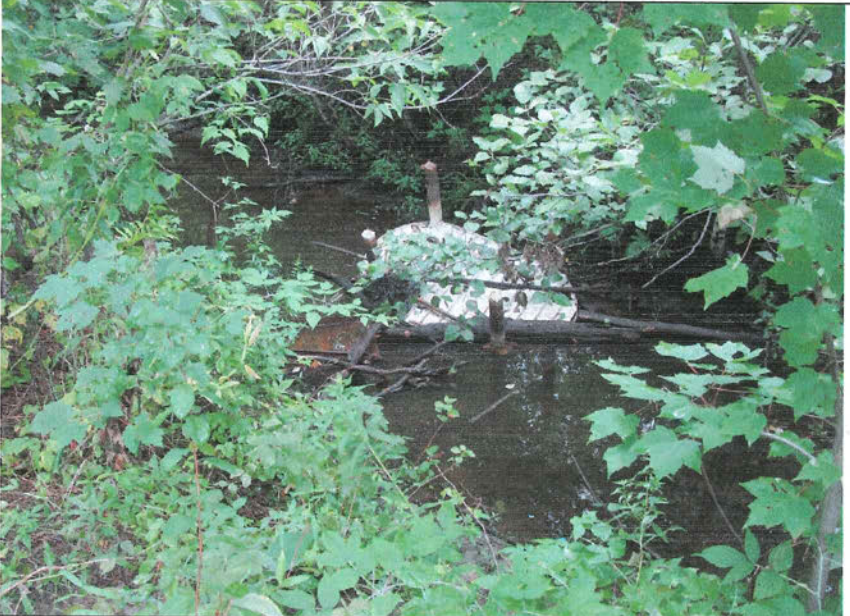
<p><b>Photo no : 014</b></p>

<p><b>Fichier :</b></p>	
<p><b>Description :</b> Présence de débris accumulés dans le ruisseau entre le terrain de soccer et la route 335</p>

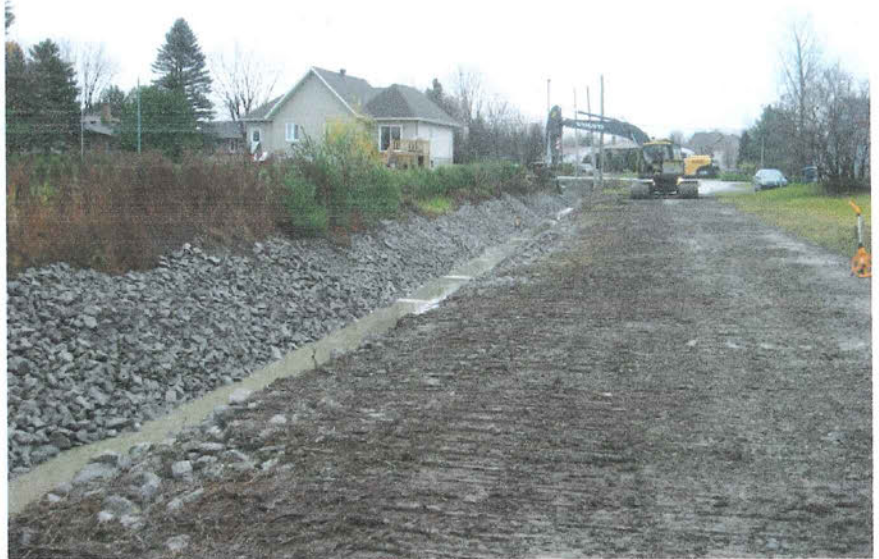
Réf. Photo : 2012-11-01 012.jpg

Note : Vue générale du chantier et en arrière plan, la pelle travaillant à mettre en place l'enrochement dans la pente du talus du cours d'eau.

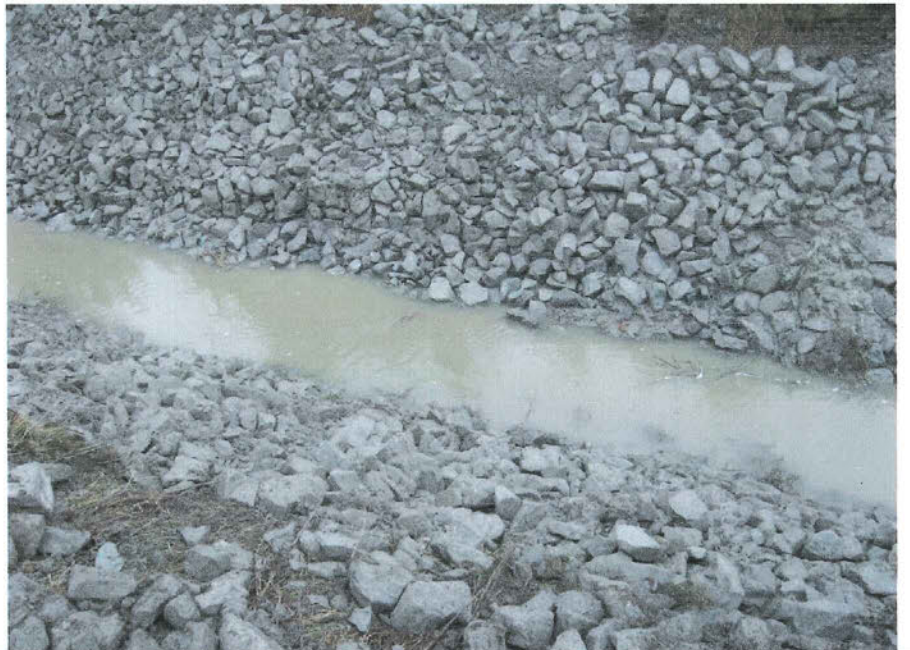
Réf. Photo : 2012-11-01 010 .jpg

Note : Eau du cours d'eau en aval du chantier. Avec une photo couleur on peut constater l'apparence grise et opaque de l'eau.

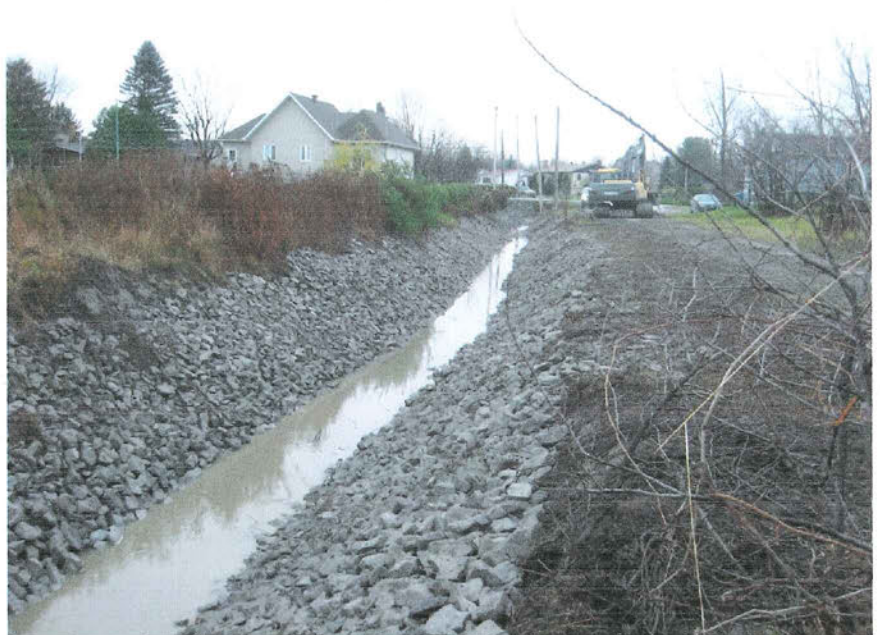
Réf. Photo : 2012-11-01 008 .jpg

Note : Vue générale du chantier vers l'amont du cours d'eau. On remarque l'absence de mesures de mitigation dans le cours d'eau.
