AVIS DE NON-CONFORMITÉ

Objet : Travaux dans un milieu humide situé sur le lot 5 428 279 à Saint-Alexis.

RAPPORT D'INSPECTION

1.2 Intervention	
N° d'intervention : 301335583	Type d'intervention : Inspection
N° de gestion doc. : 7430-14-01-1194101	N° de document : 401731767
But de l'intervention : H-PL / Saint-Alexis / 3526, rang du Cordon Vérifier le bien-fondé de la plainte concernant le remblai en milieu humide

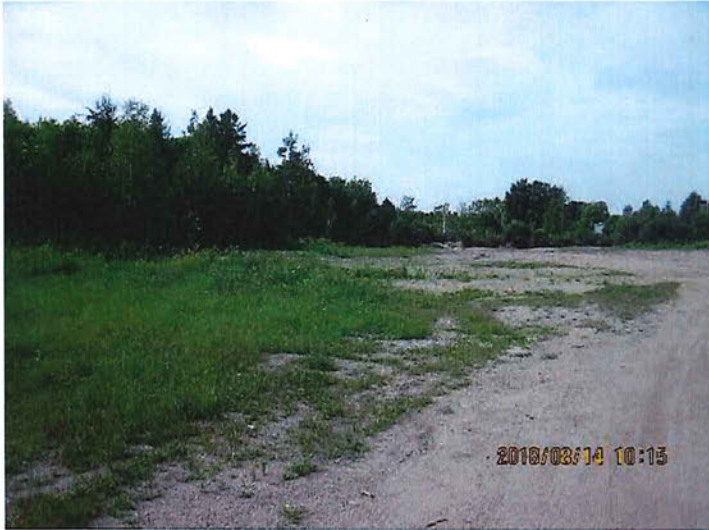
- Je constate la présence du remblai identifié par la plaignante et constaté sur les photos aériennes (photos 1-2). Je constate que le remblai possède une forme rectangulaire. Je constate une pointe de remblai dépassant le rectangle laquelle forme un triangle au sud-ouest de celui-ci. Je prends des coordonnées géographiques aux extrémités du remblai à l'aide de mon appareil GPS. Je mesure le périmètre du remblai à l'aide d'une roue de mesure. Le quadrilatère mesure 39,58 mètres par 81,30 m tandis que les faces du triangle mesurent 30,67 par 24,70 et 24 mètres. Je constate que le remblai est de la même hauteur que moi. Ainsi, je suis en mesure d'affirmer que le remblai mesure 2m de hauteur en moyenne. Je mesure le périmètre ainsi que la superficie du remblai en fonction des coordonnées géographiques prises sur le terrain. J'obtiens un périmètre de 292 m et une superficie de 3 914 m². (voir croquis)

photo 1
vue d'ensemble du remblai

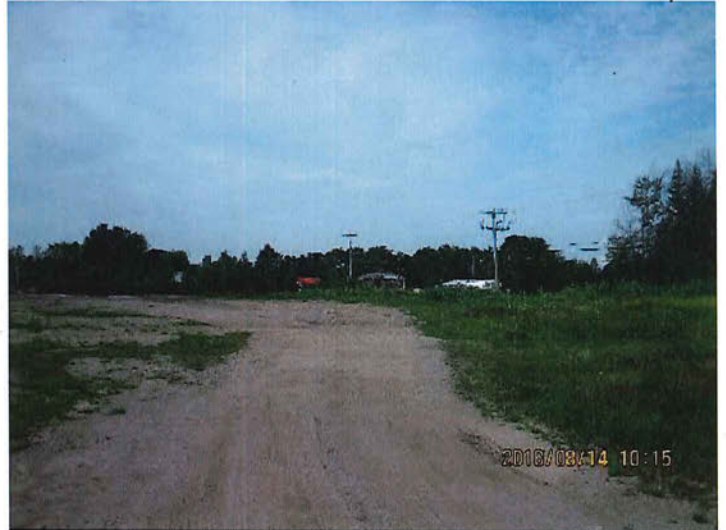
photo 2
vue d'ensemble du remblai

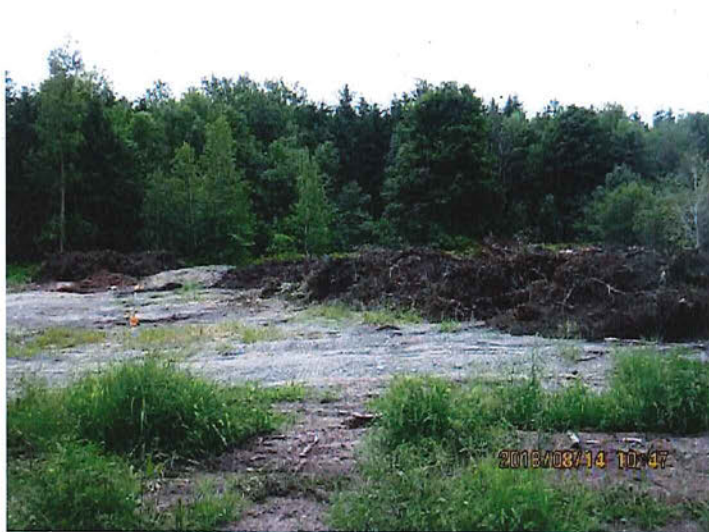
- Je me rends à l'extrémité sud-ouest du remblai. Je constate que le remblai est constitué de sable et de matériel granulaire. Je constate des traces de roue double de camion sur la surface du remblai. Ces traces sont récentes. Je constate la présence de 24 monticules de terre mélangés à des branches qui ont été déposées sur le dessus du remblai (photos 3-4). Je creuse le front du remblai situé sur la face sud-ouest à plusieurs endroits à l'aide d'une pelle ronde. Je ne constate pas de matières résiduelles d'enfouies dans le remblai. (voir croquis)

photo 3
monticule de sol et de branche sur le dessus du remblai

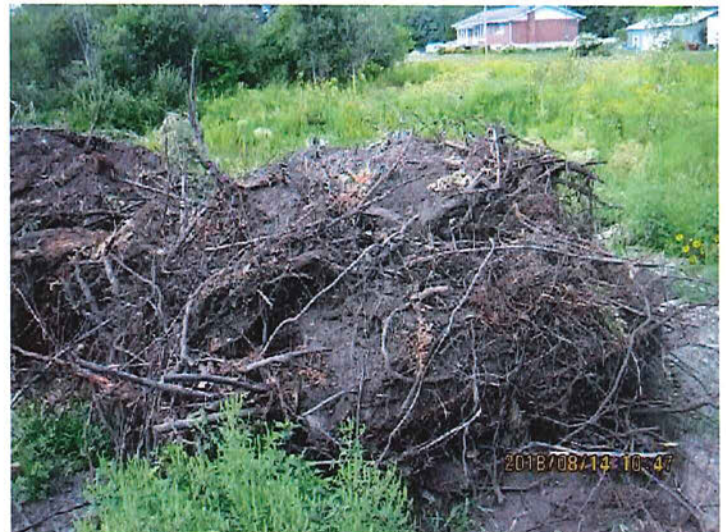
photo 4
monticule de sol et de branche sur le dessus du remblai

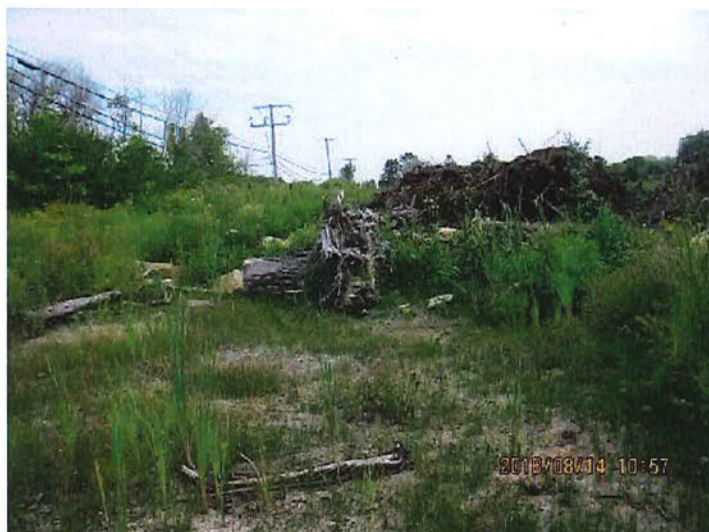
- Je me rends en contrebas du remblai. Je constate une dépression à cet endroit. Cette dépression donne l'impression qu'il y avait jadis une accumulation d'eau à cet endroit. Je constate que la végétation est moins dense dans cette dépression. Je constate que cette dépression est raccordée au fossé du rang du cordon par une petite tranchée perpendiculaire au fossé du rang du cordon. Une accumulation d'eau est visible dans la petite tranchée perpendiculaire. (photos 5 à 10)(voir croquis)

photo 5
dépression au bout du remblai

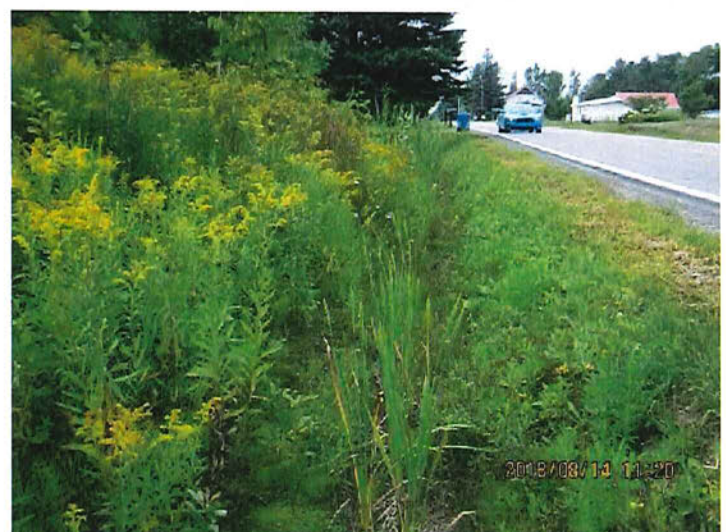
photo 6
fossé du rang du cordon

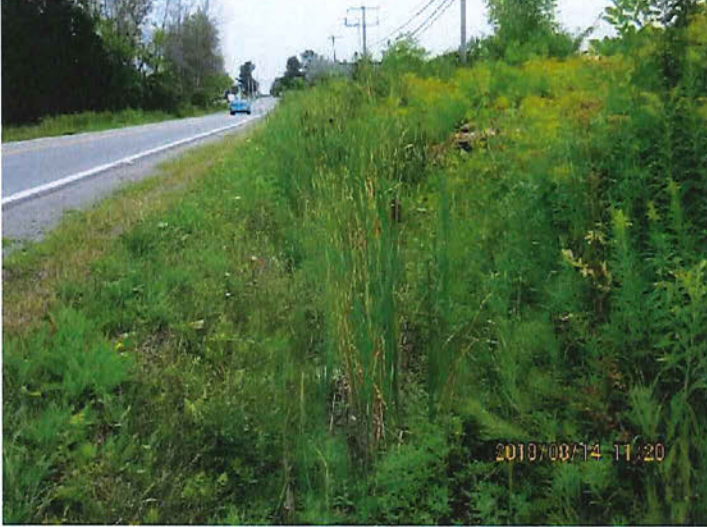
photo 7
fossé du rang du cordon

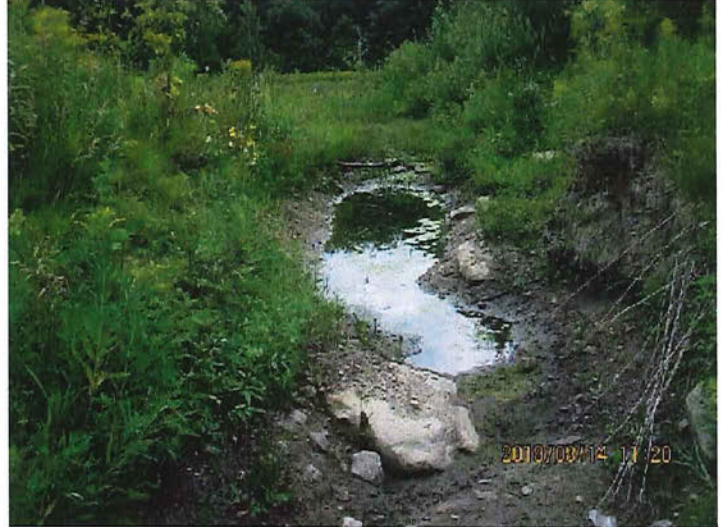
photo 8
petite accumulation d'eau entre le remblai et le fossé

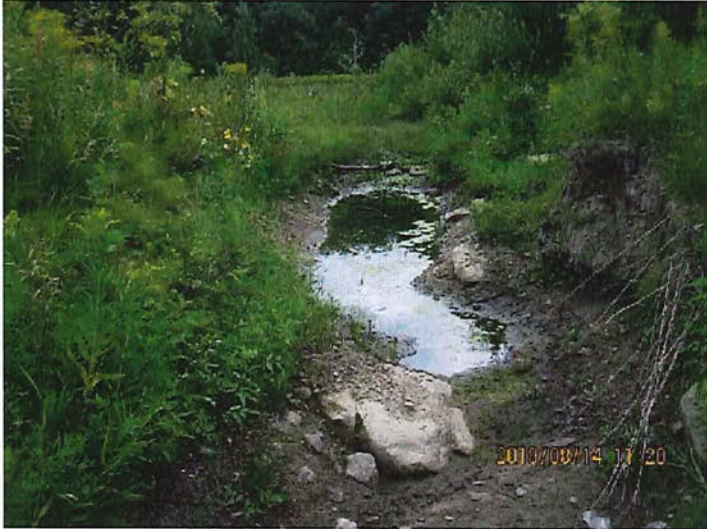
photo 9
petite accumulation d'eau entre le remblai et le fossé

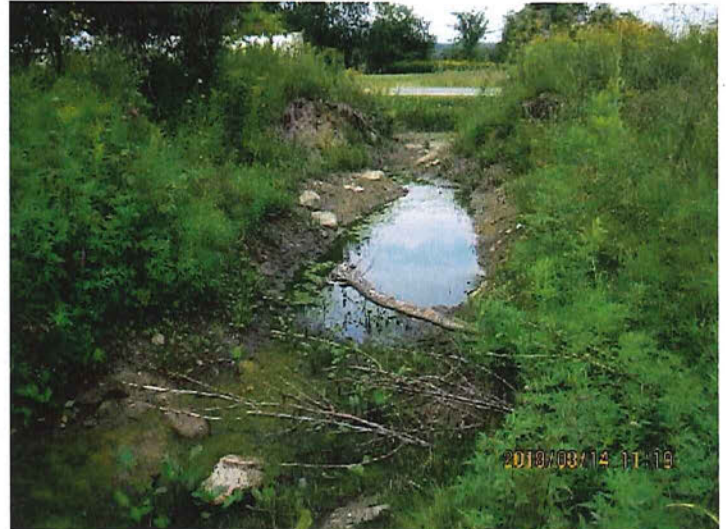
photo 10
petite accumulation d'eau entre le remblai et le fossé

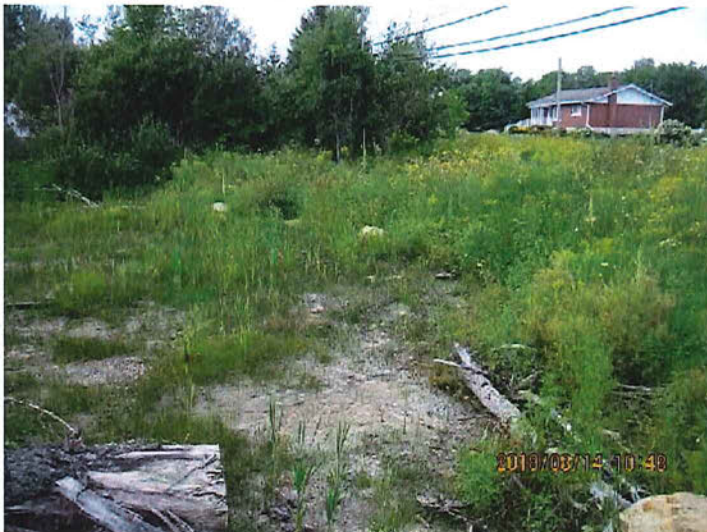
- Je procède à une caractérisation du milieu humide à deux endroits distincts situés à 10 mètres de l'extrémité sud-ouest du remblai. Dans les deux cas, je constate que la végétation est typique des milieux humides, mais que les tests d'indicateur hydrologique sont négatifs et qu'il n'y a pas de présence de sols hydromorphes. Je me réfère à la clé synthèse- Flore ainsi qu'à la clé synthèse – Sols du *Guide d'identification et délimitation des milieux humides du Québec méridional*. En fonction des indices relevés sur le terrain, j'arrive à la conclusion que le milieu caractérisé est un milieu humide. Je consulte également la section diagnostic en cas de divergence des indicateurs. Encore une fois, j'arrive à la conclusion qu'il s'agit d'un milieu humide. **Manquement à l'article 22 al.1 (4) de la loi sur la qualité de l'environnement** (photos 11 à 18) (voir document 2 en annexe)

photo 11
première station d'identification

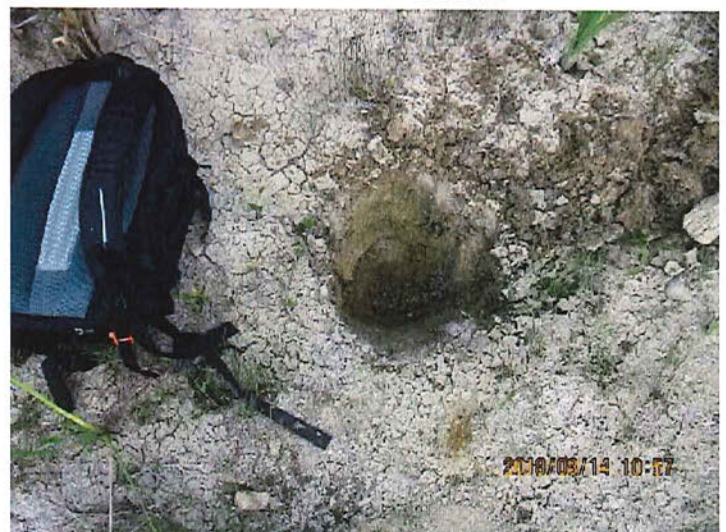
photo 12
sondage du sol à la première station d'identification

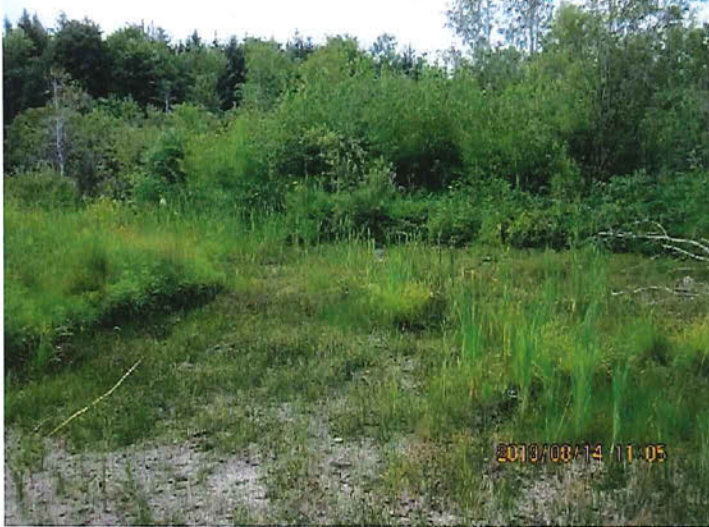
photo 13
première station d'identification

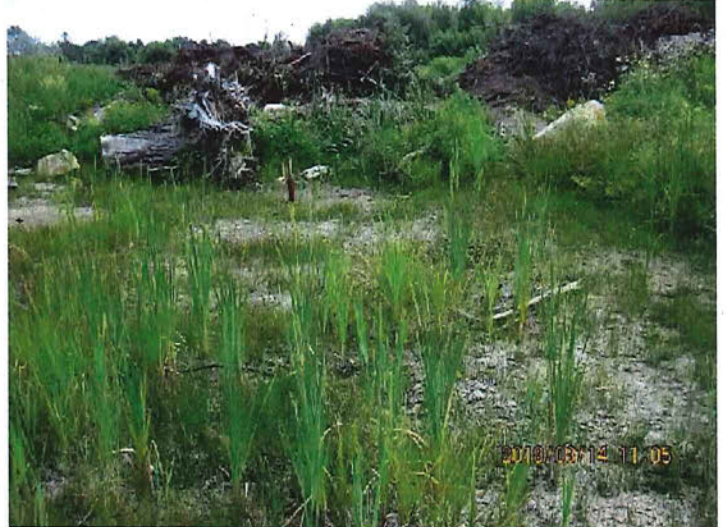
photo 14
première station d'identification

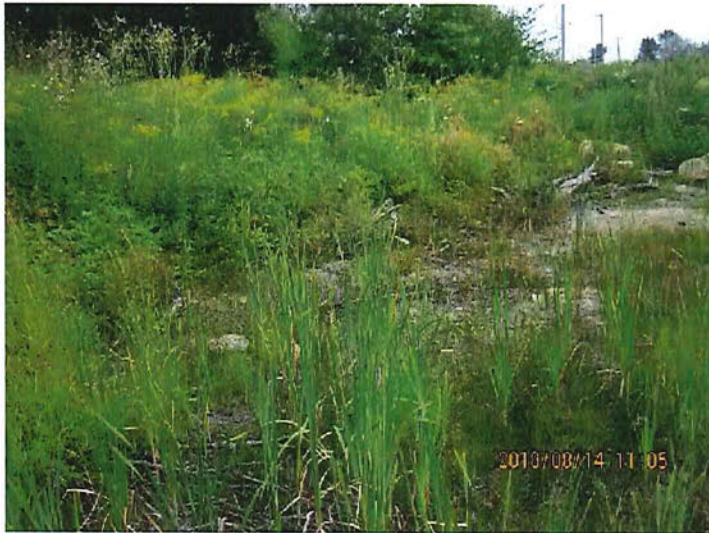
photo 15
première station d'identification

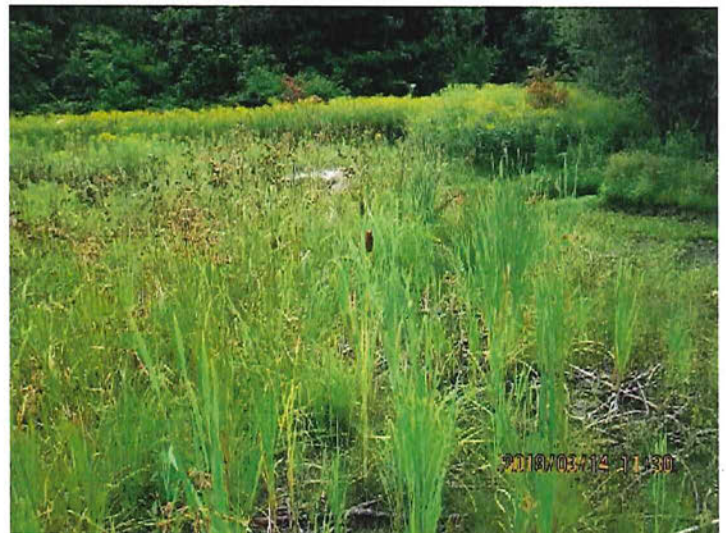
photo 16
première station d'identification

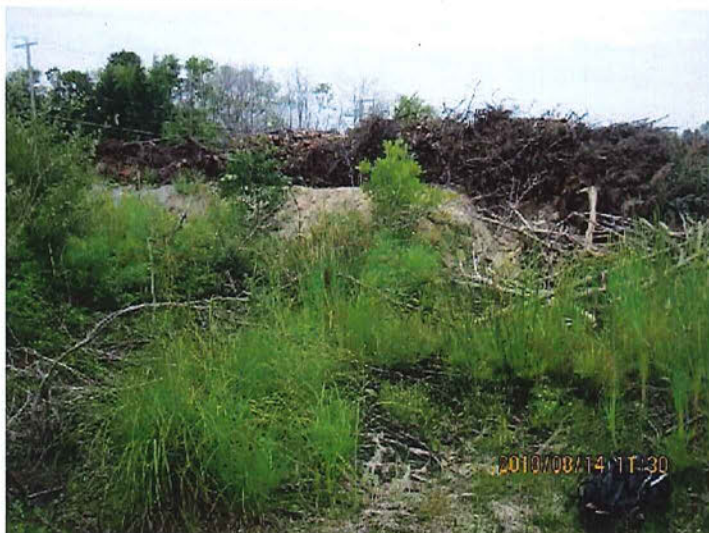
photo 17
seconde station d'identification

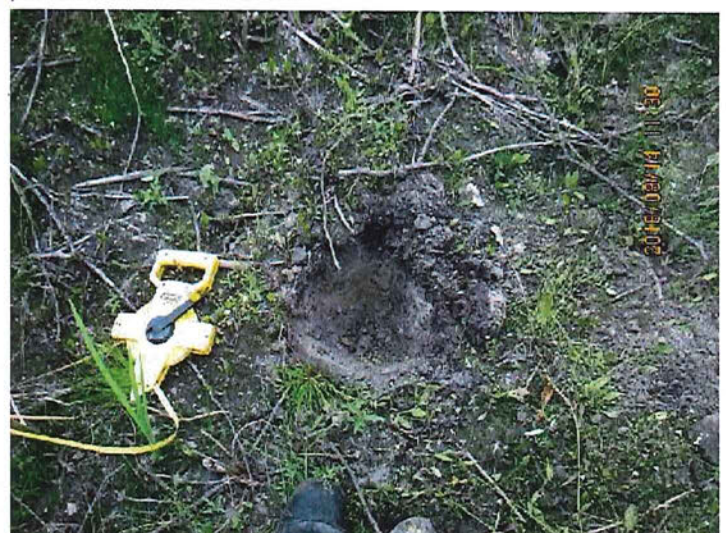
photo 18
sondage à la seconde station d'identification
