Objet : Demande d'accès à l'information concernant les lots 1 091 758 et 1 093 626
à Montréal

Lieu : Site temporaire 3^e avenue, PAT

Site temporaire neiges usées 3e avenue, PAT

Lieu : LEN temporaire 3^e avenue, RDP

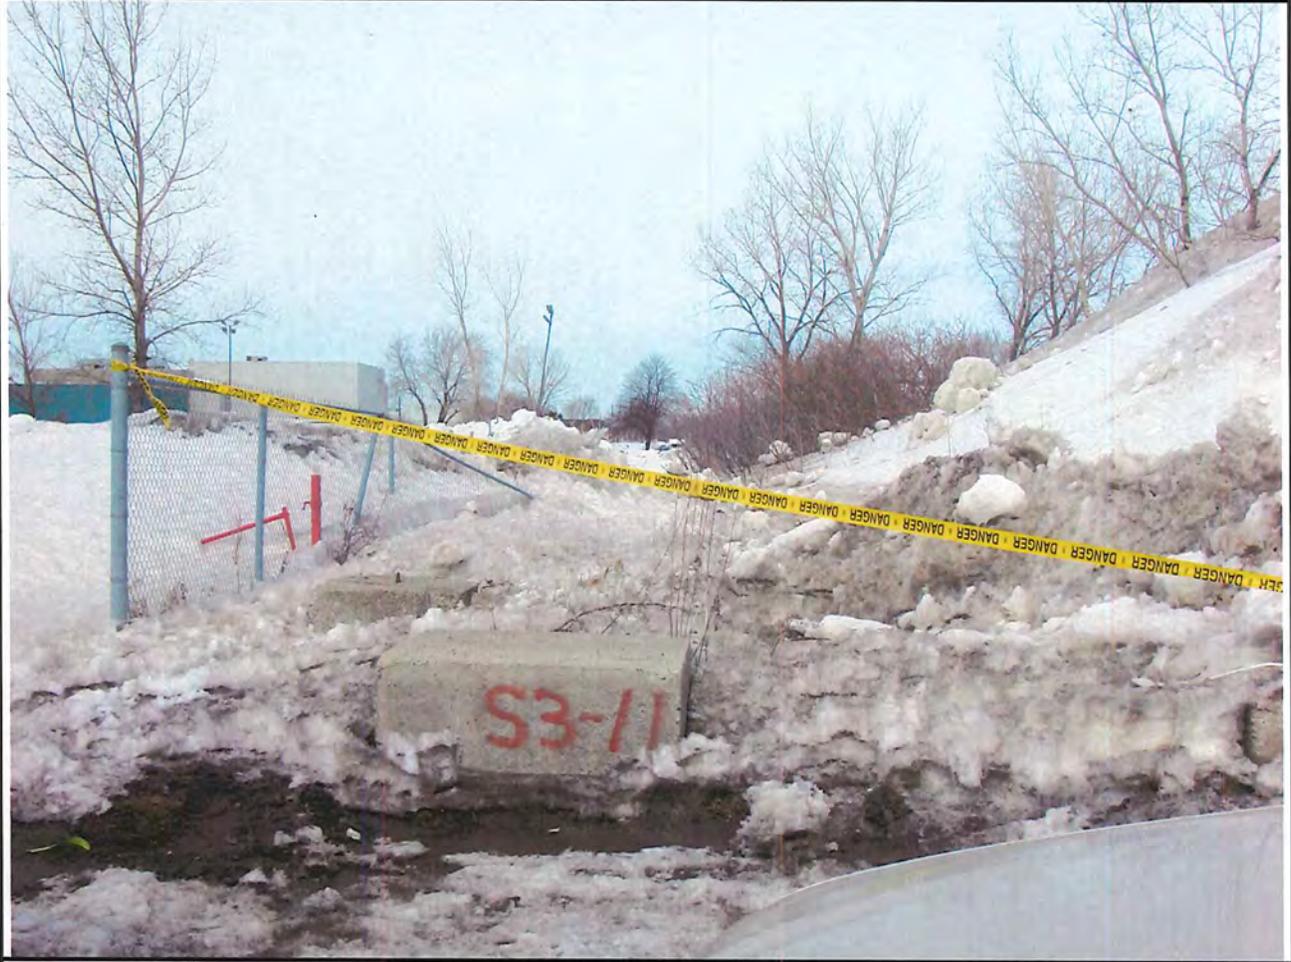
- Il y a une clôture endommagée sur le versant ouest du site (photo 1).
- Le site longe la 3^e avenue (photo 2).
- 2 pelles et un buteur étaient en opération (photo 3) afin de former un amas en forme de montagne, comme celui situé à l'ouest (photo 4).

Photo # 1: Versant ouest du site.

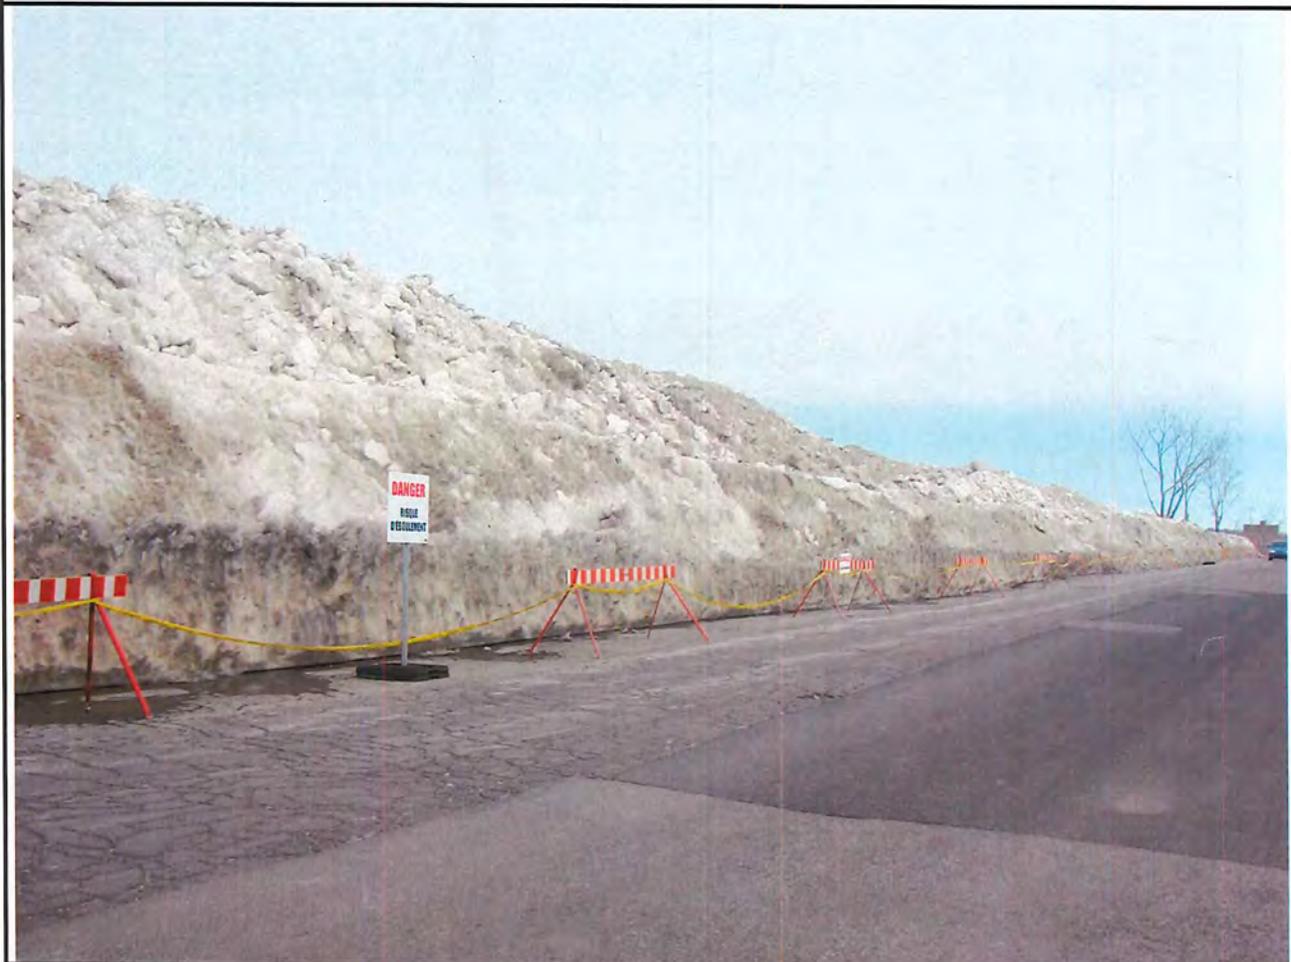
Photo # 2: Limite du site sur la 3^e avenue.

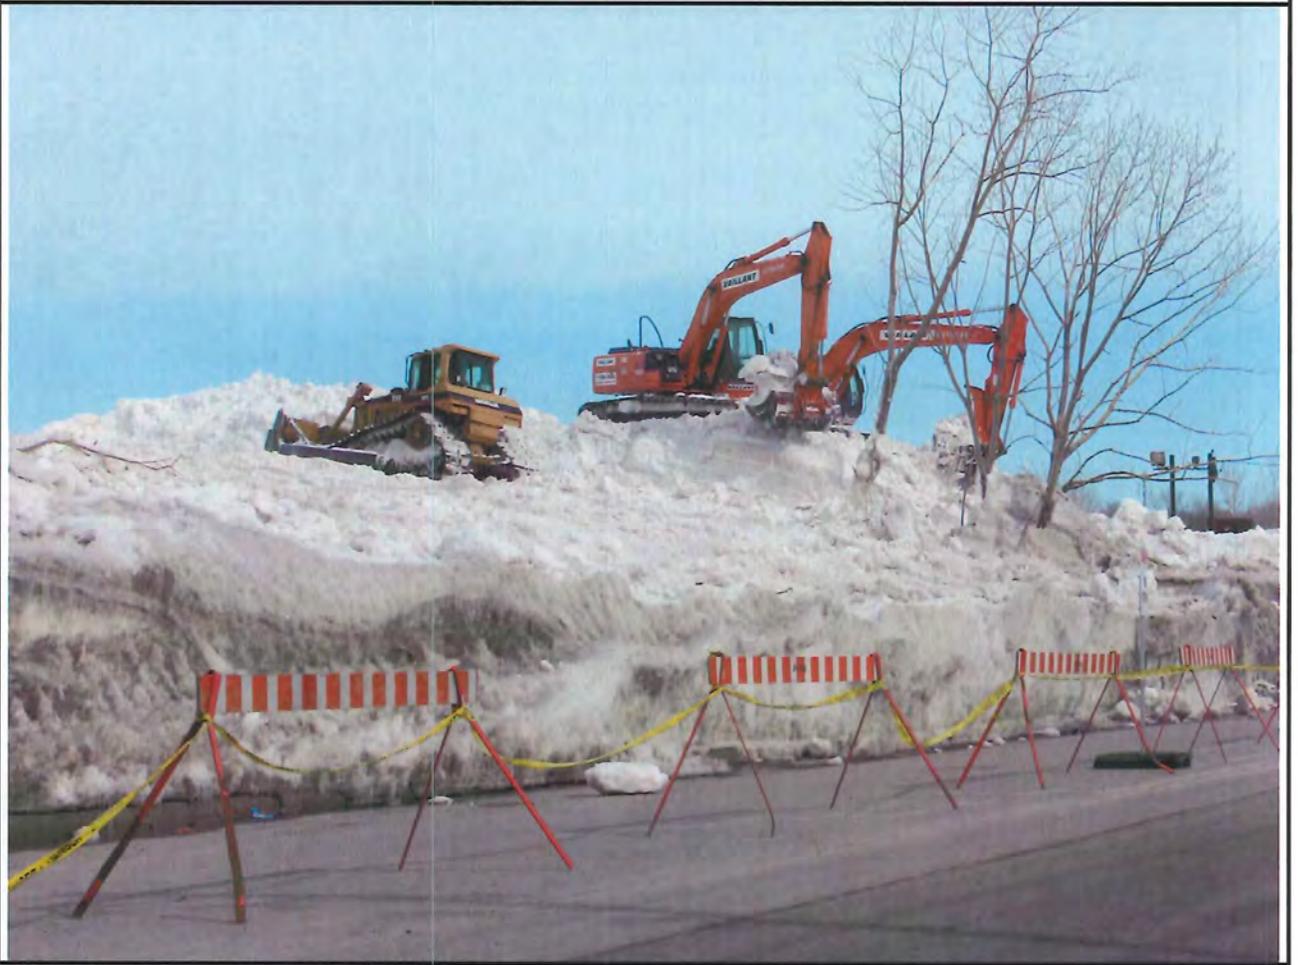
Photo # 3: 2 pelles et un buteur en opération.

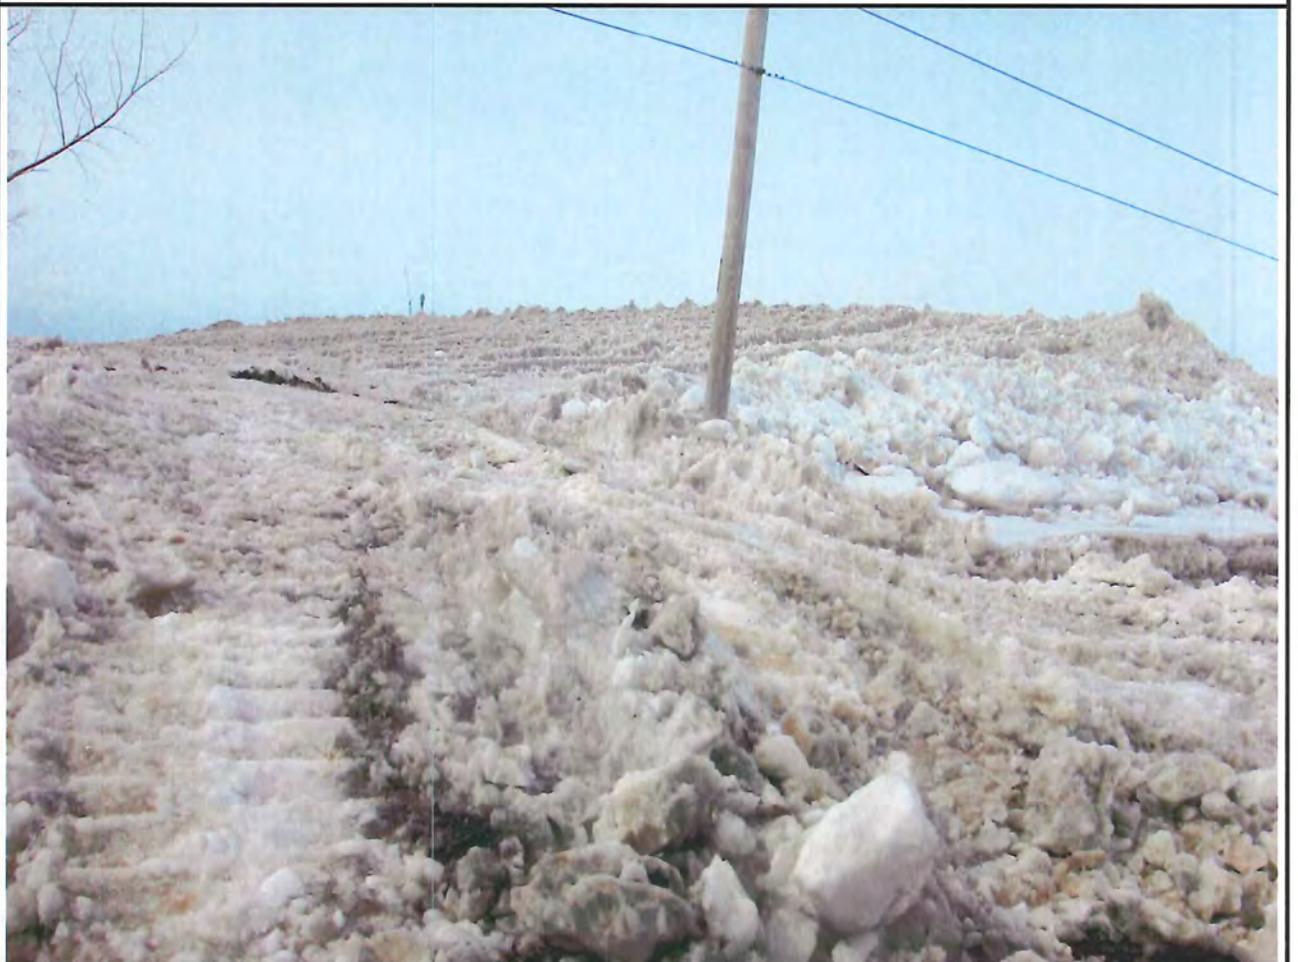
Photo # 4: Amas à l'ouest du site.

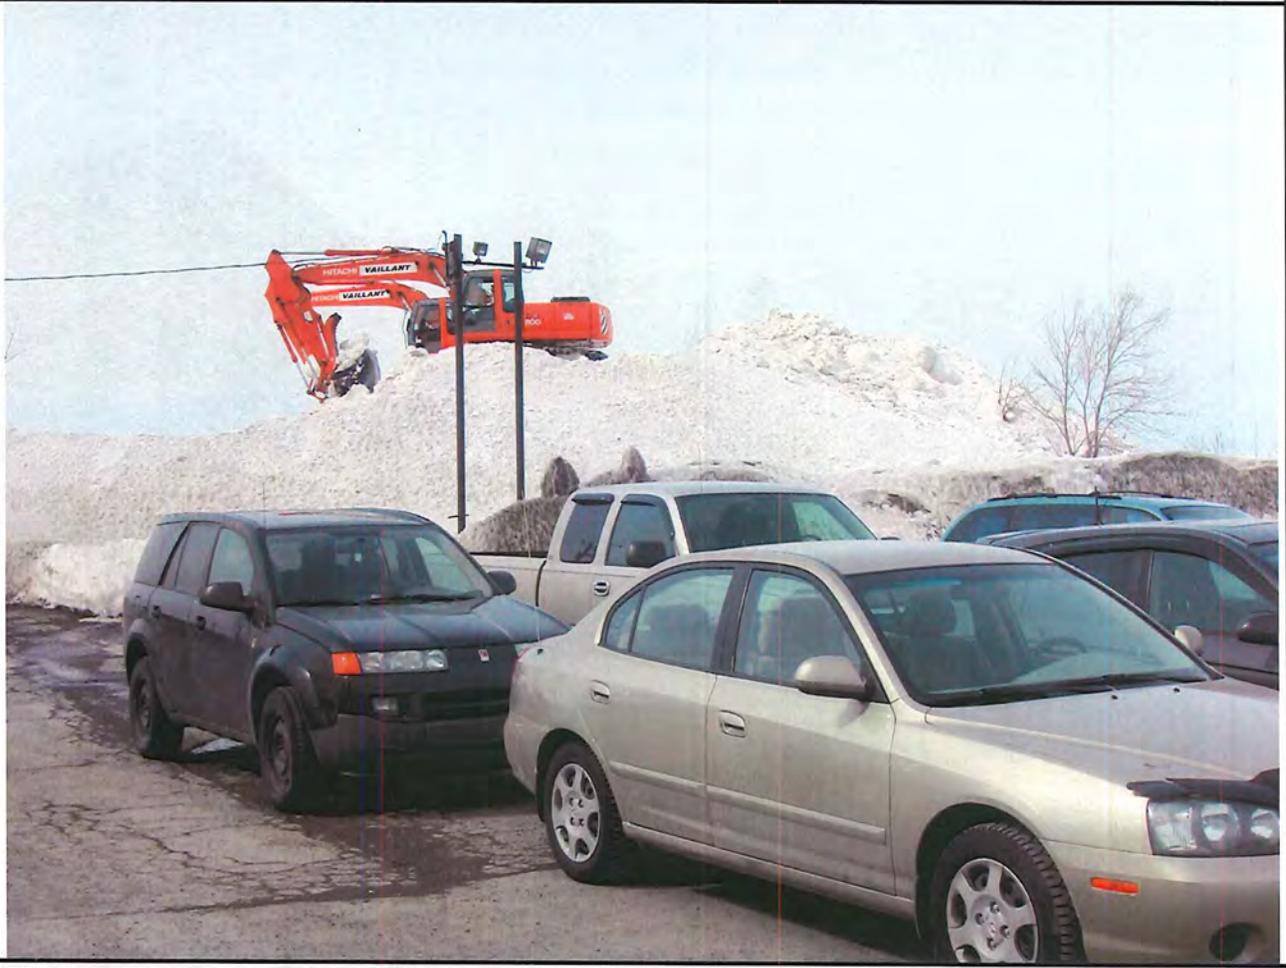
Photo # 5: Le versant Est du site se termine dans le stationnement de Veolia.

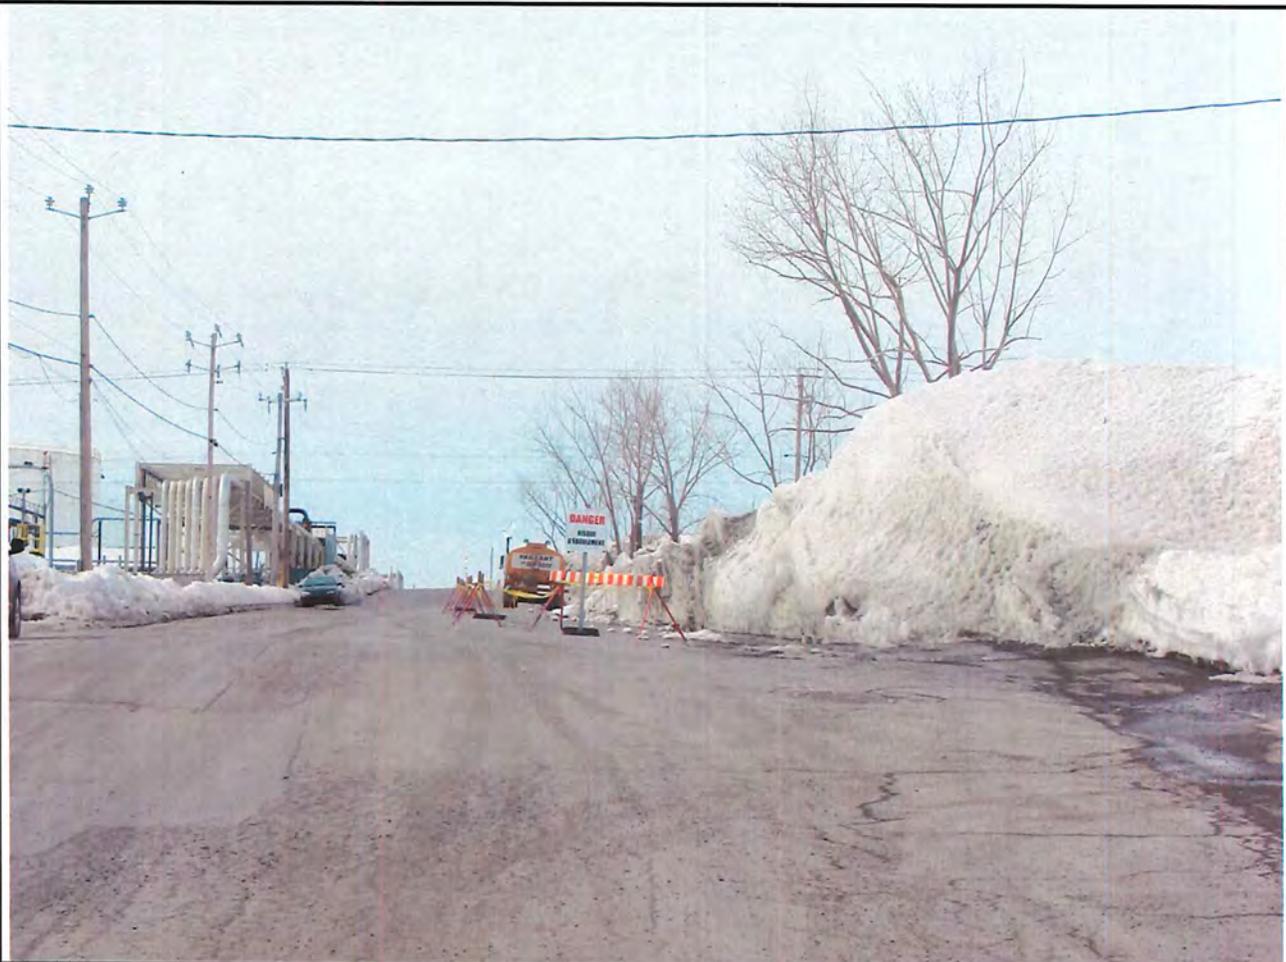
Il y a quelques puisards situés sur la 3^e avenue, par contre, le site n'est pas aménagé afin de diriger les eaux de fonte vers ces puisards.

Photo # 6: La 3^e avenue est en pente de l'ouest vers l'est (Veolia).

Demander à l'arrondissement un plan de gestion des eaux de fonte.

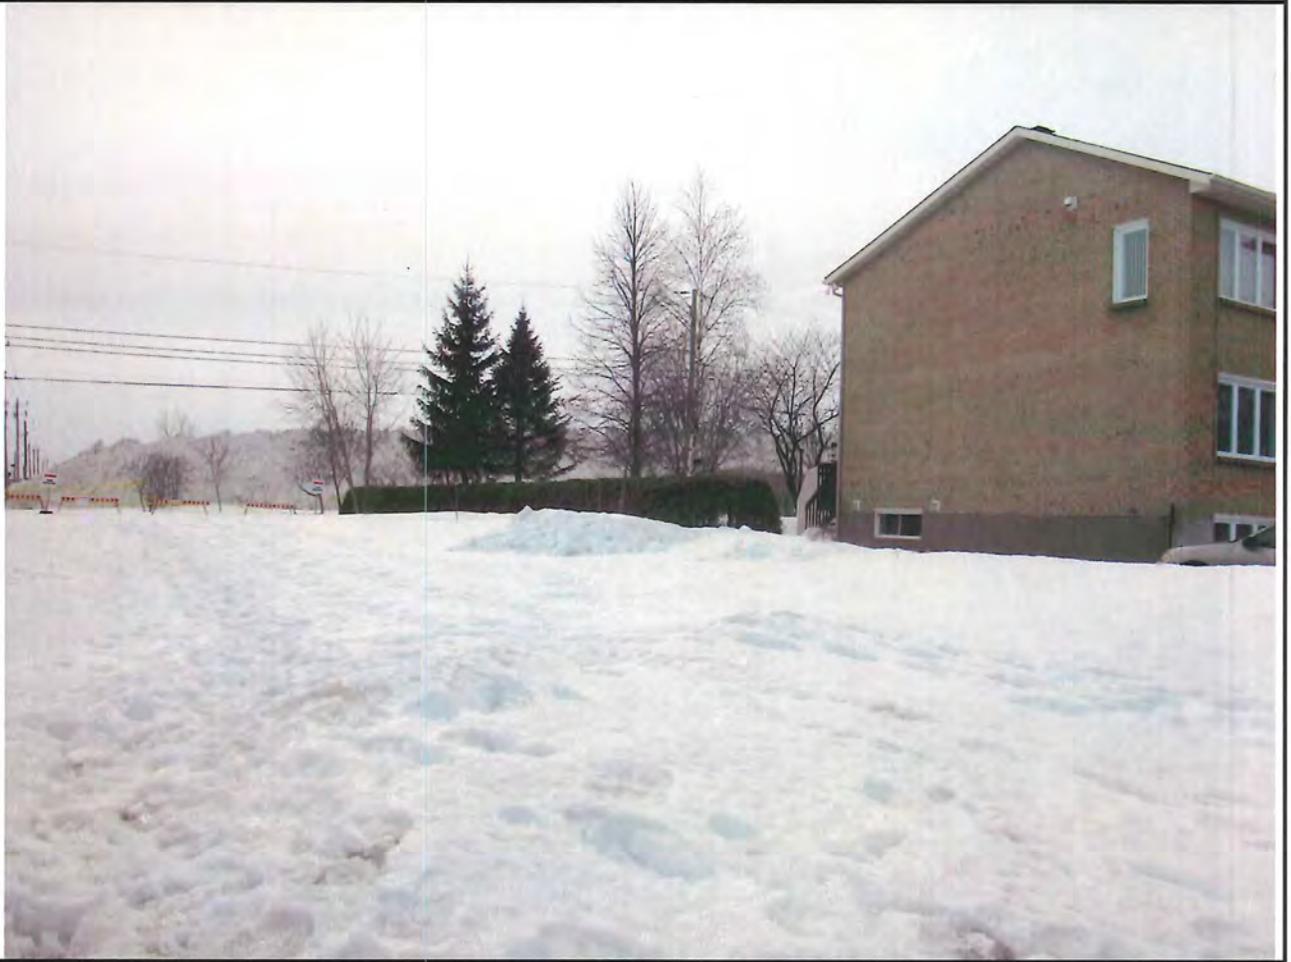
Photo # 7: Le site est situé à l'arrière des résidences de la 5^e avenue.

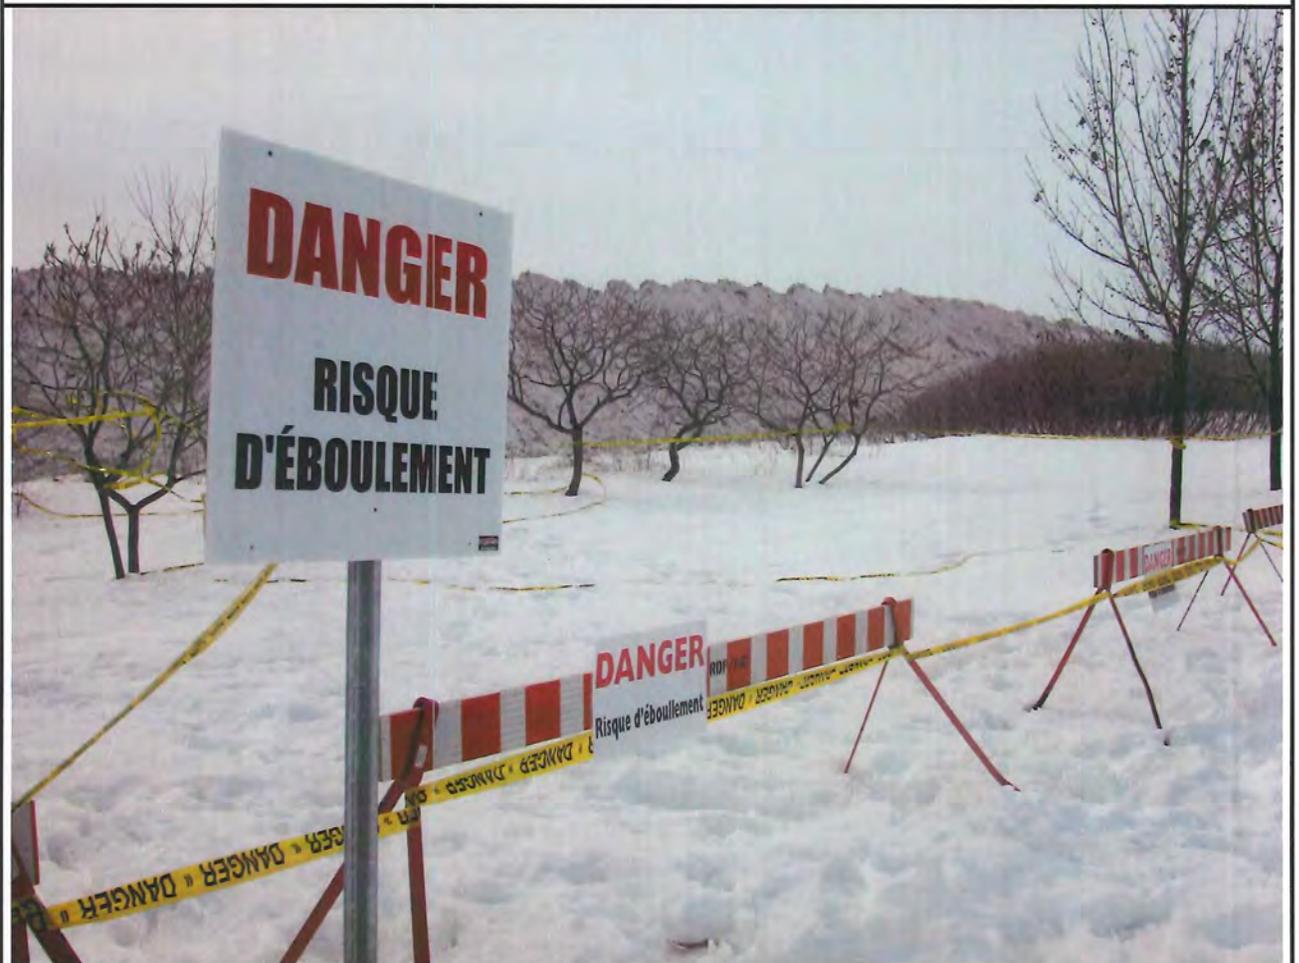
Photo # 8: Des affiches « Danger : Risque d'éboulement » sont apposées autour du site.

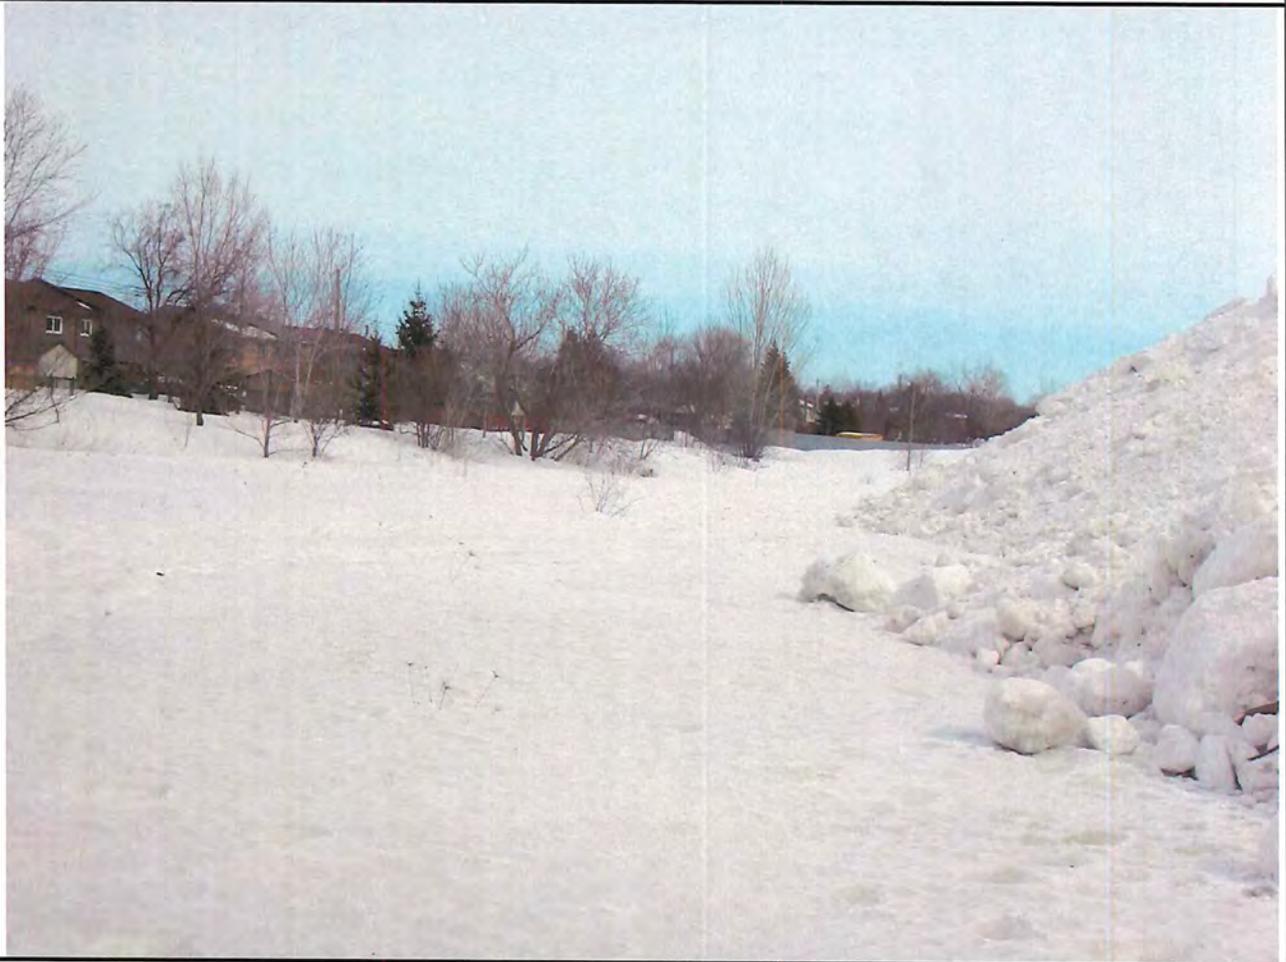
Photo # 9: Il y a une bande d'environ 35 mètres entre le site de neige et les cours arrières des résidences.

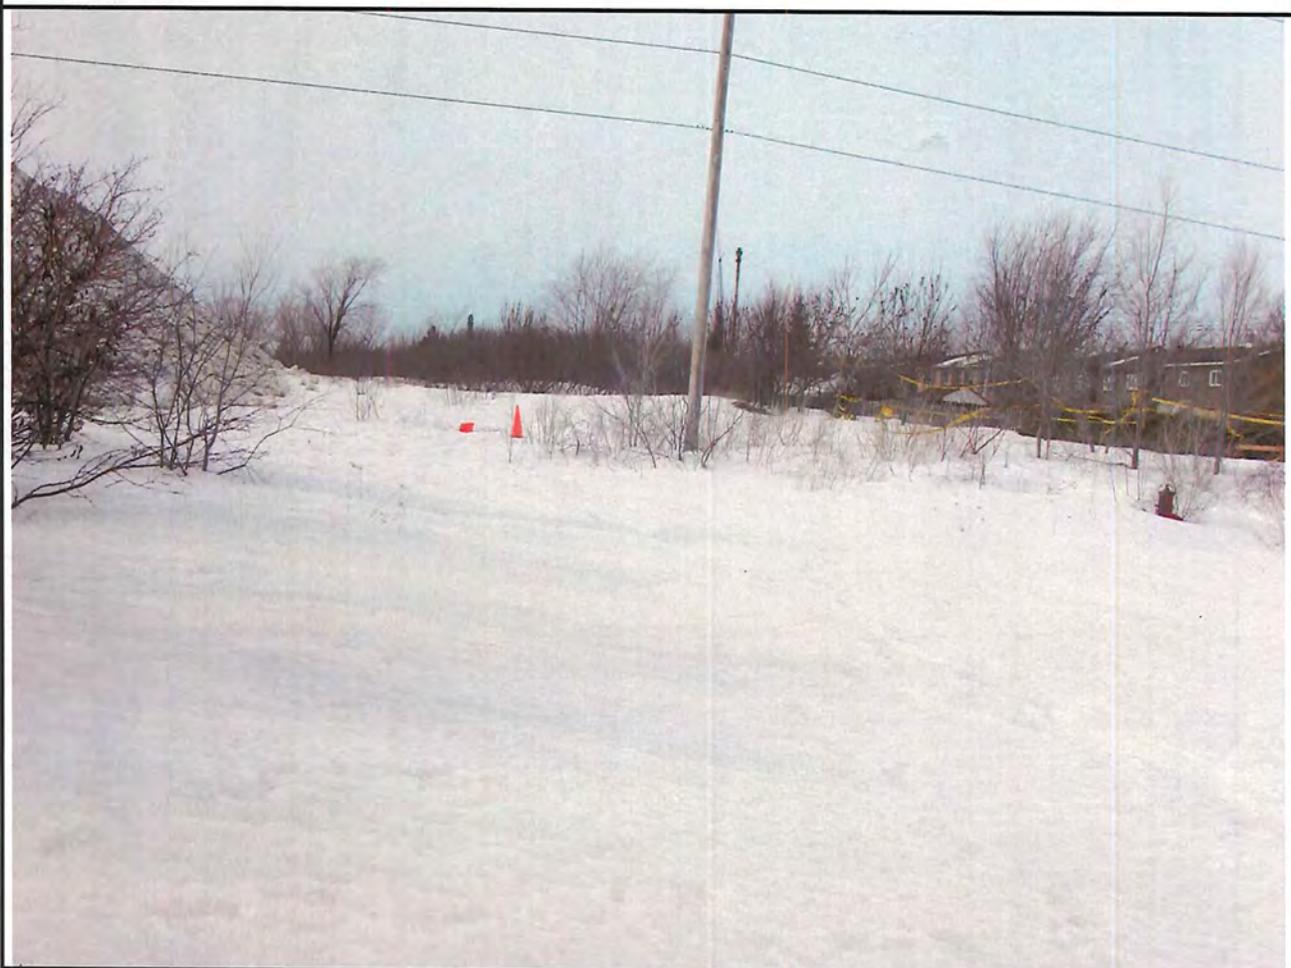
Photo # 10: Il y a une bande d'environ 35 mètres entre le site de neige et les cours arrières des résidences.

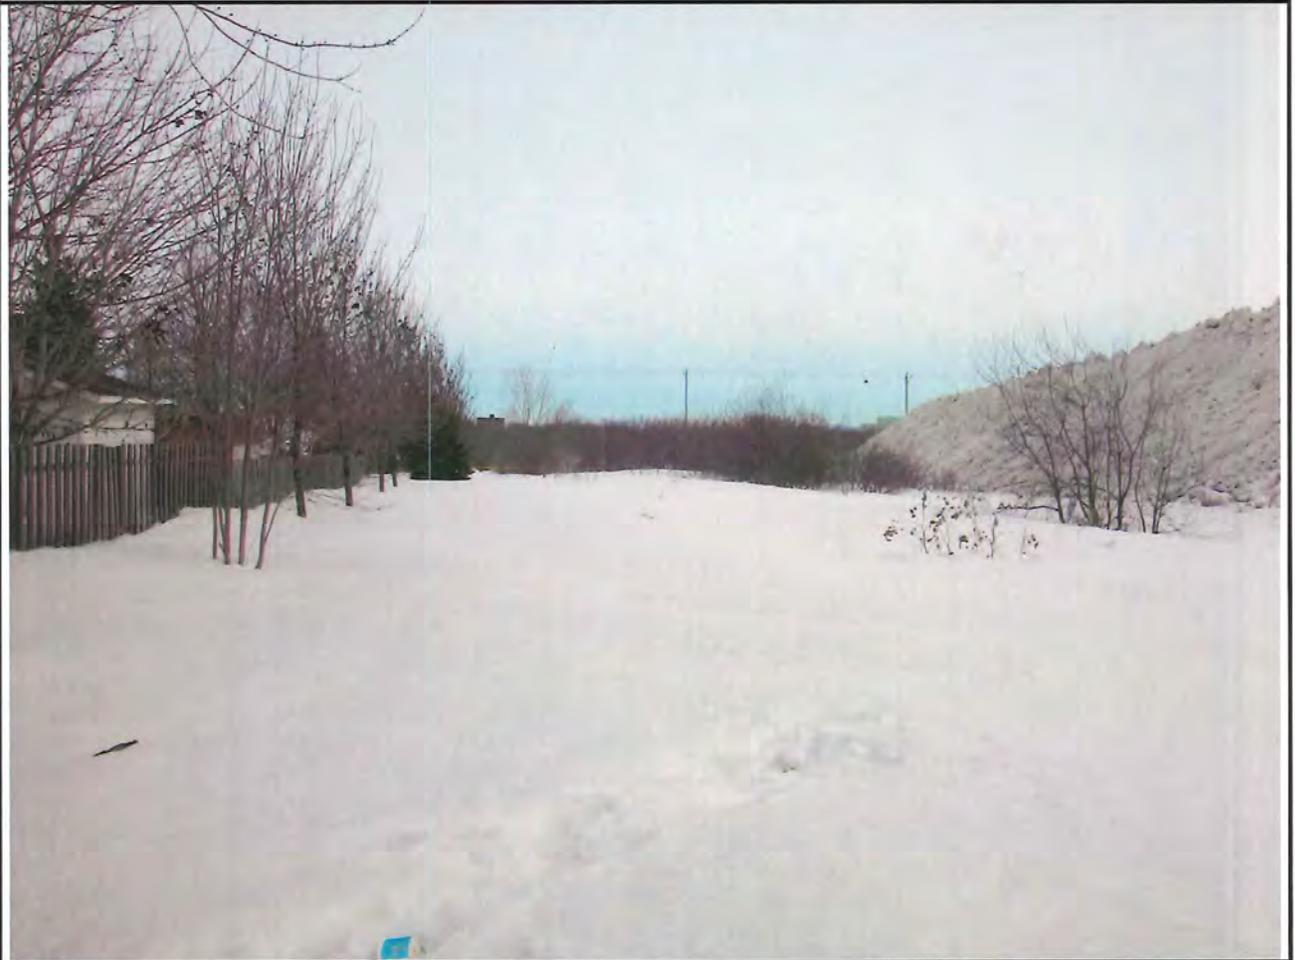
Photo # 11: Il y a une bande d'environ 35 mètres entre le site de neige et les cours arrières des résidences.

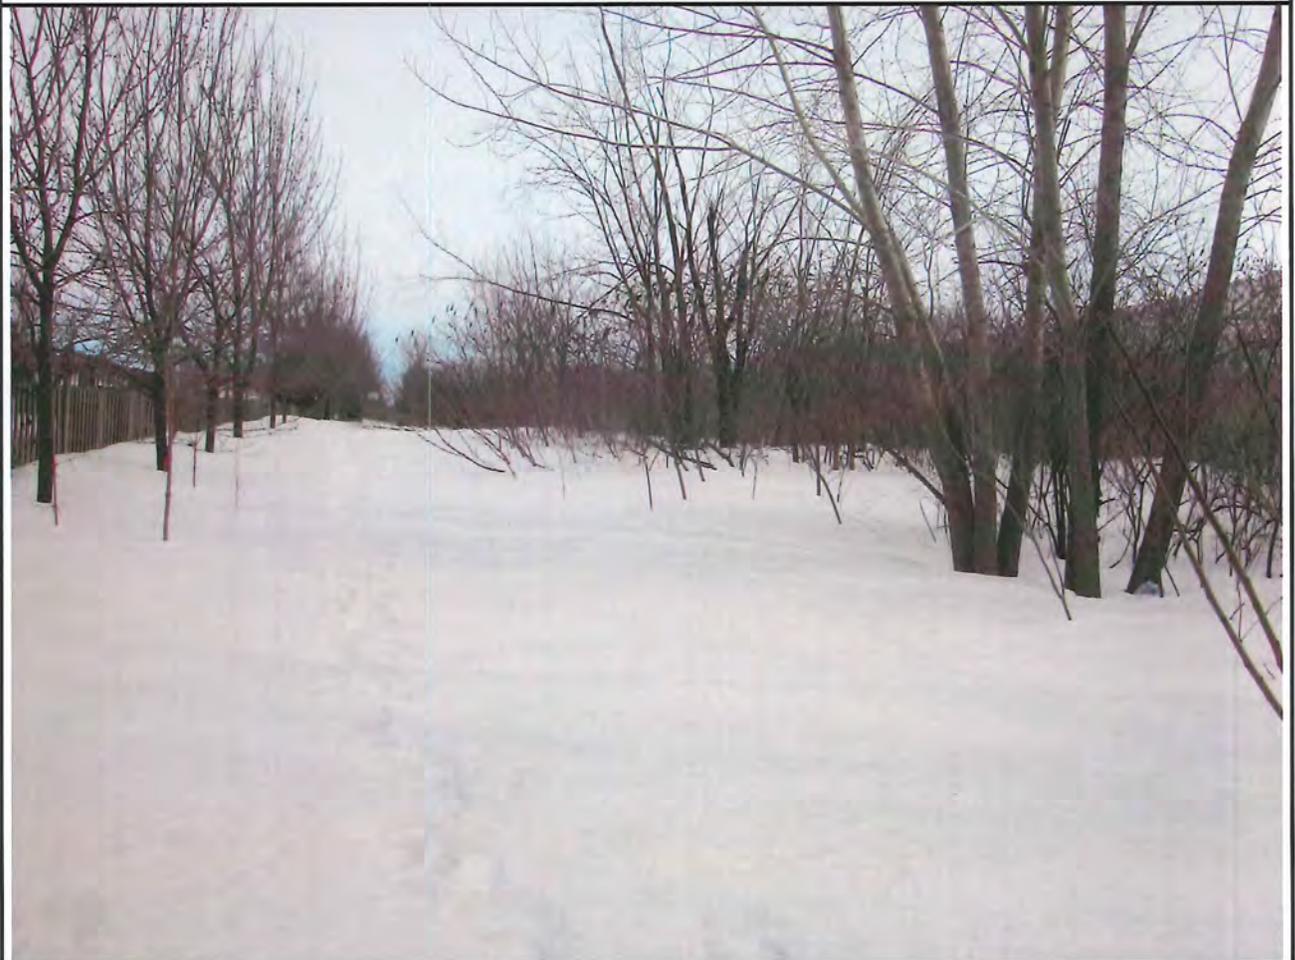
Photo # 12: La bande entre le site de neige et les résidences comprend des arbres et arbustes.

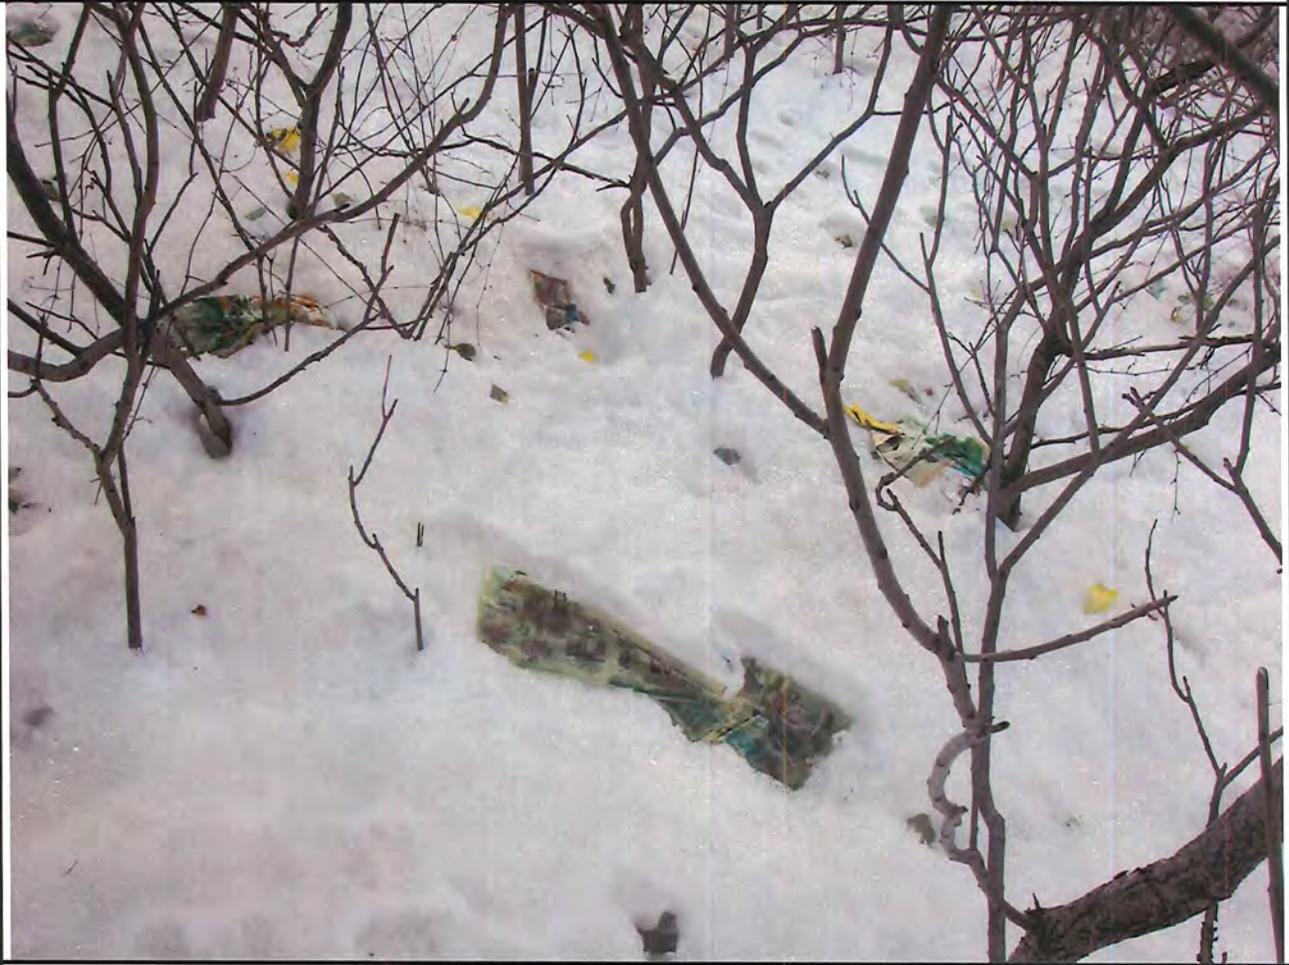
Photo # 13: Beaucoup de déchets (principalement du papier) ont été observés autour du site.

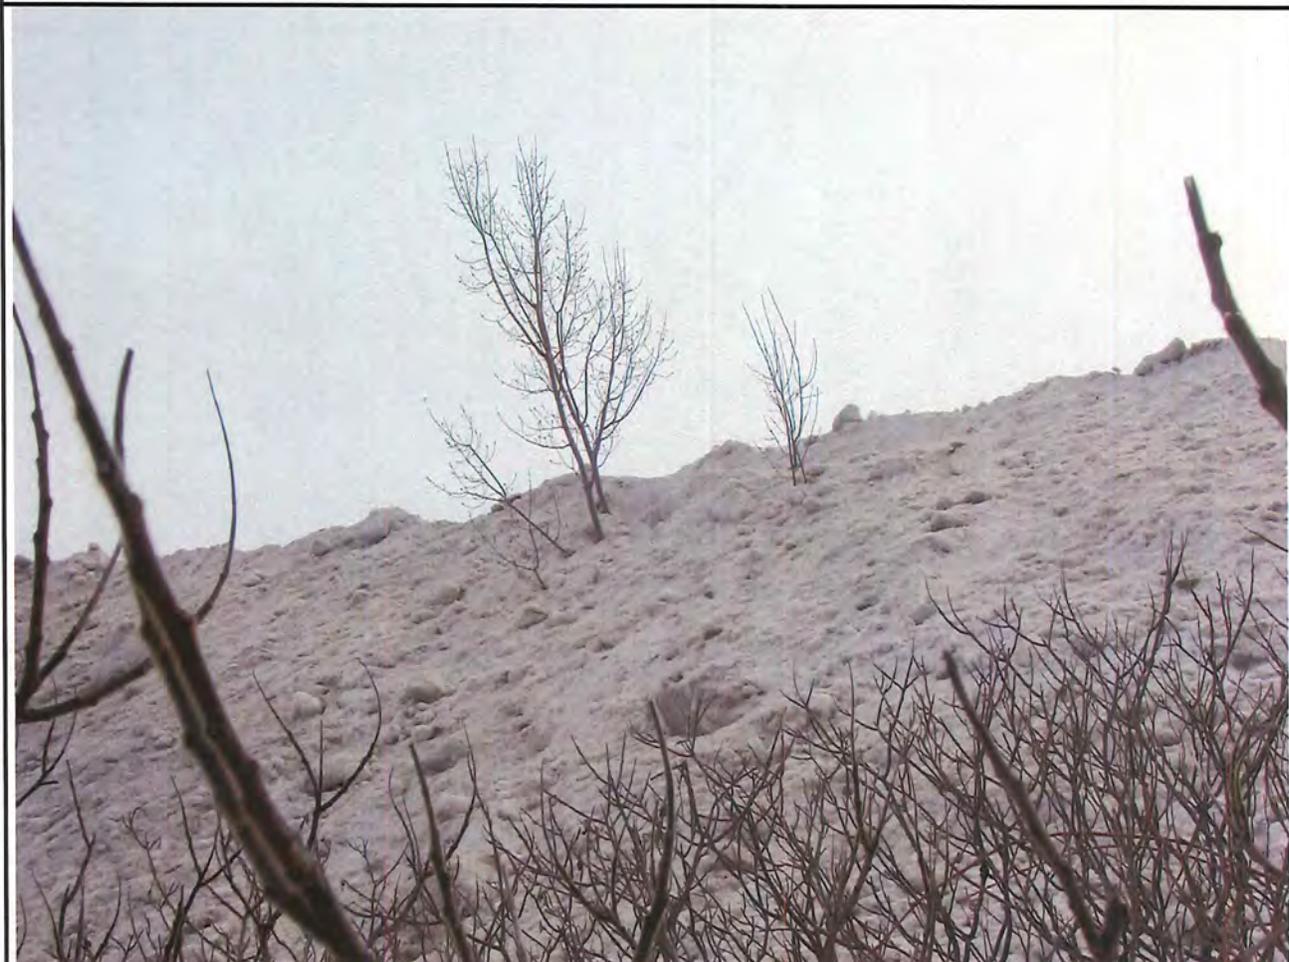
Photo # 14: Quelques arbres ont été ensevelis par les dépôts de neige.

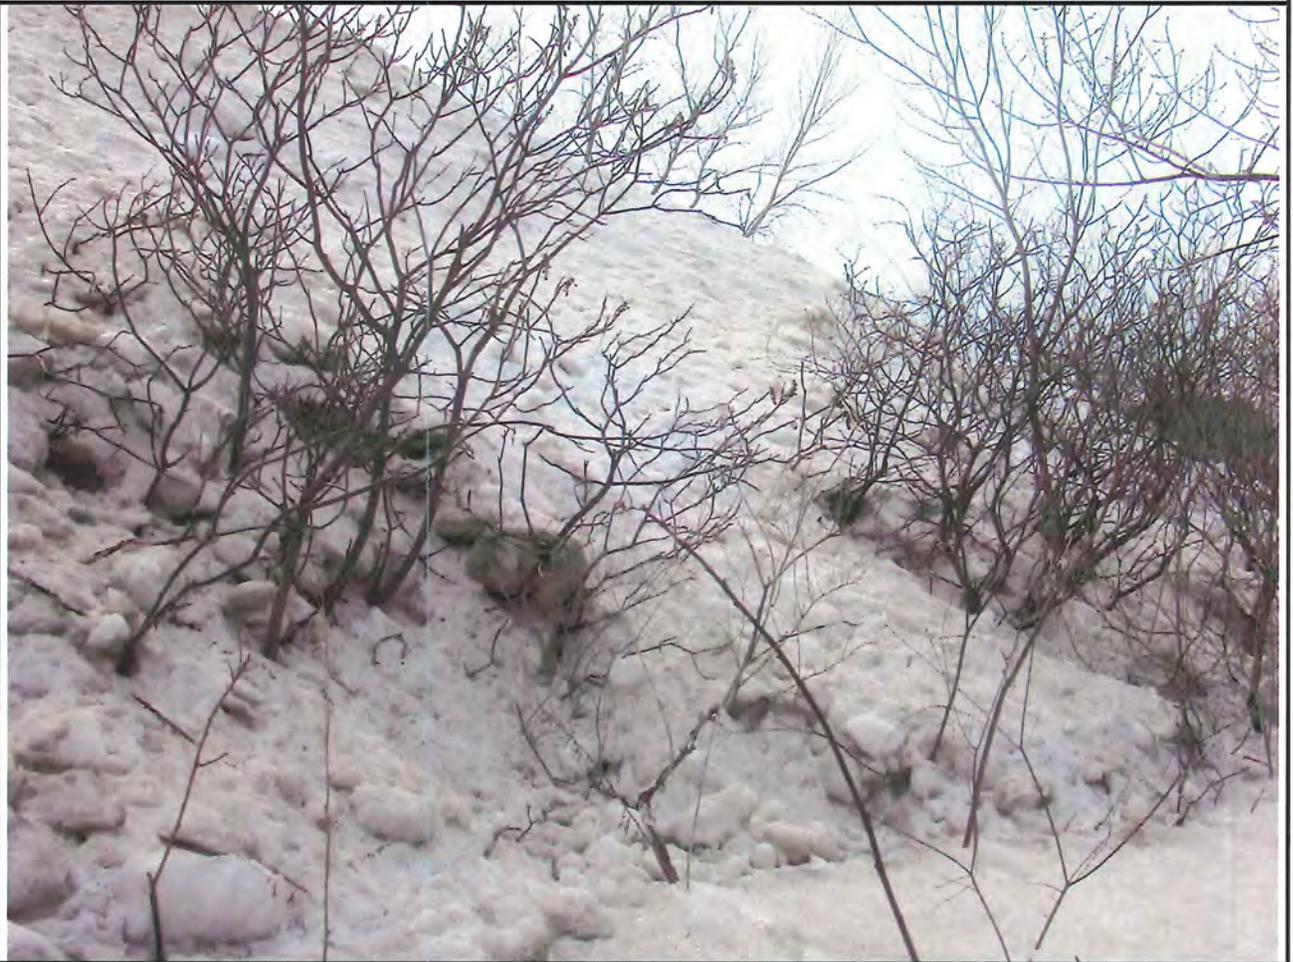
Photo # 15: Quelques arbustes ont été ensevelis par les dépôts de neige.

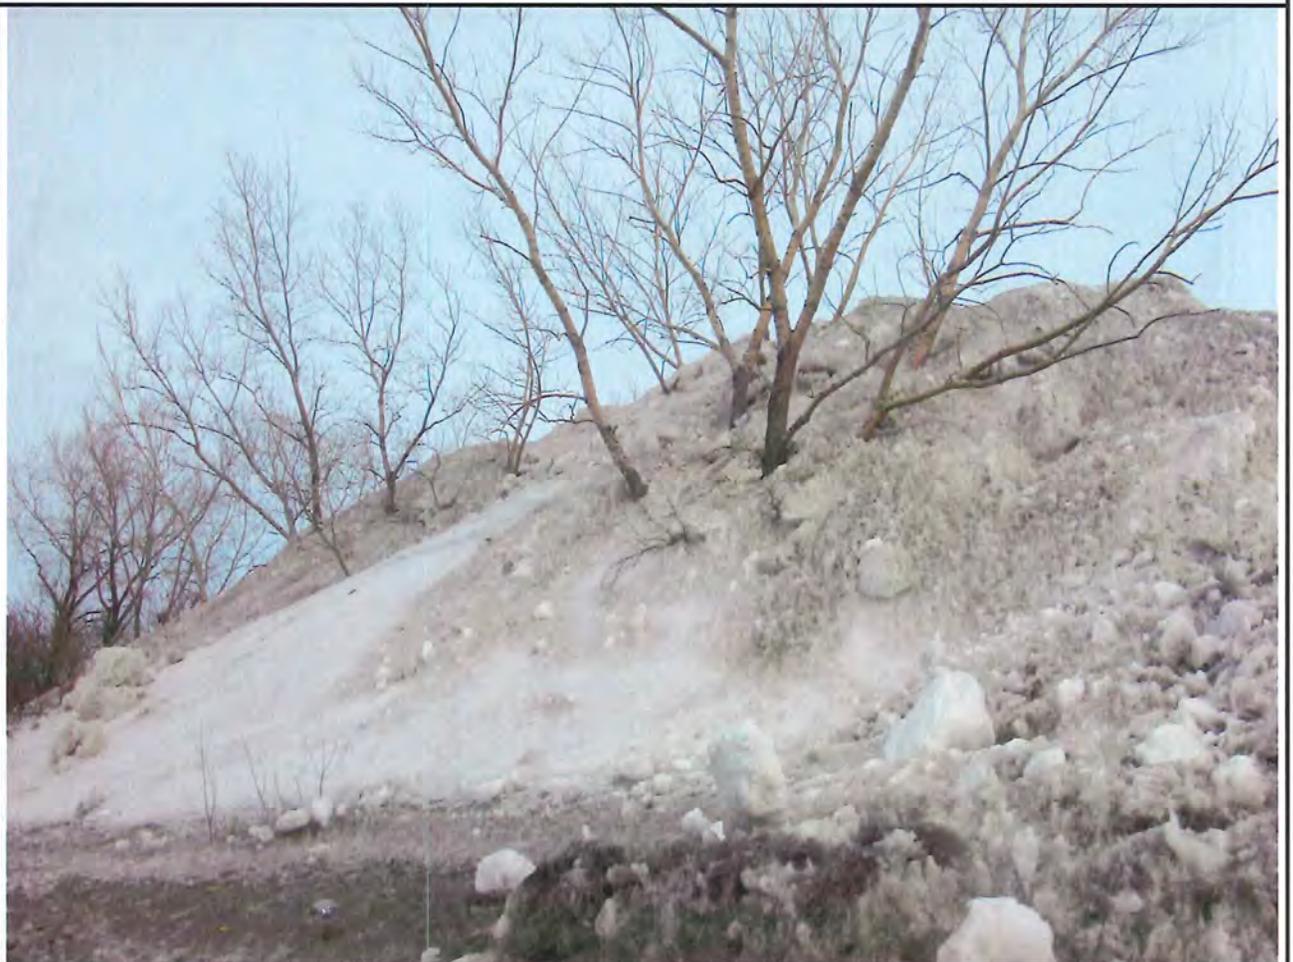
Photo # 16: Quelques arbres ont été ensevelis par les dépôts de neige.

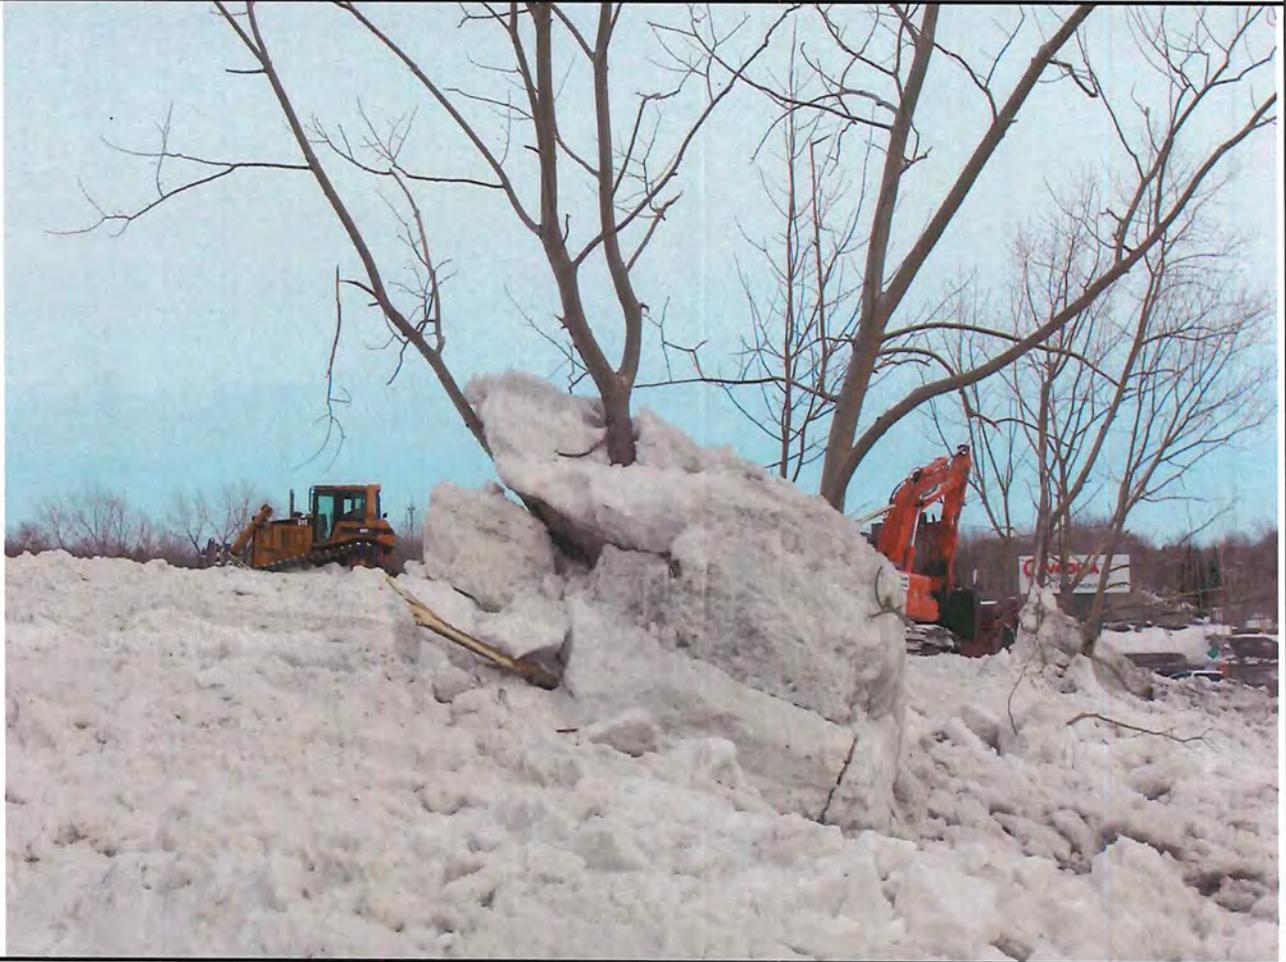
Photo # 17: Les arbres longeant la 3^e avenue ont été endommagés lors des opérations.

Esiger plantation d'arbres le long de la 3^e avenue ?

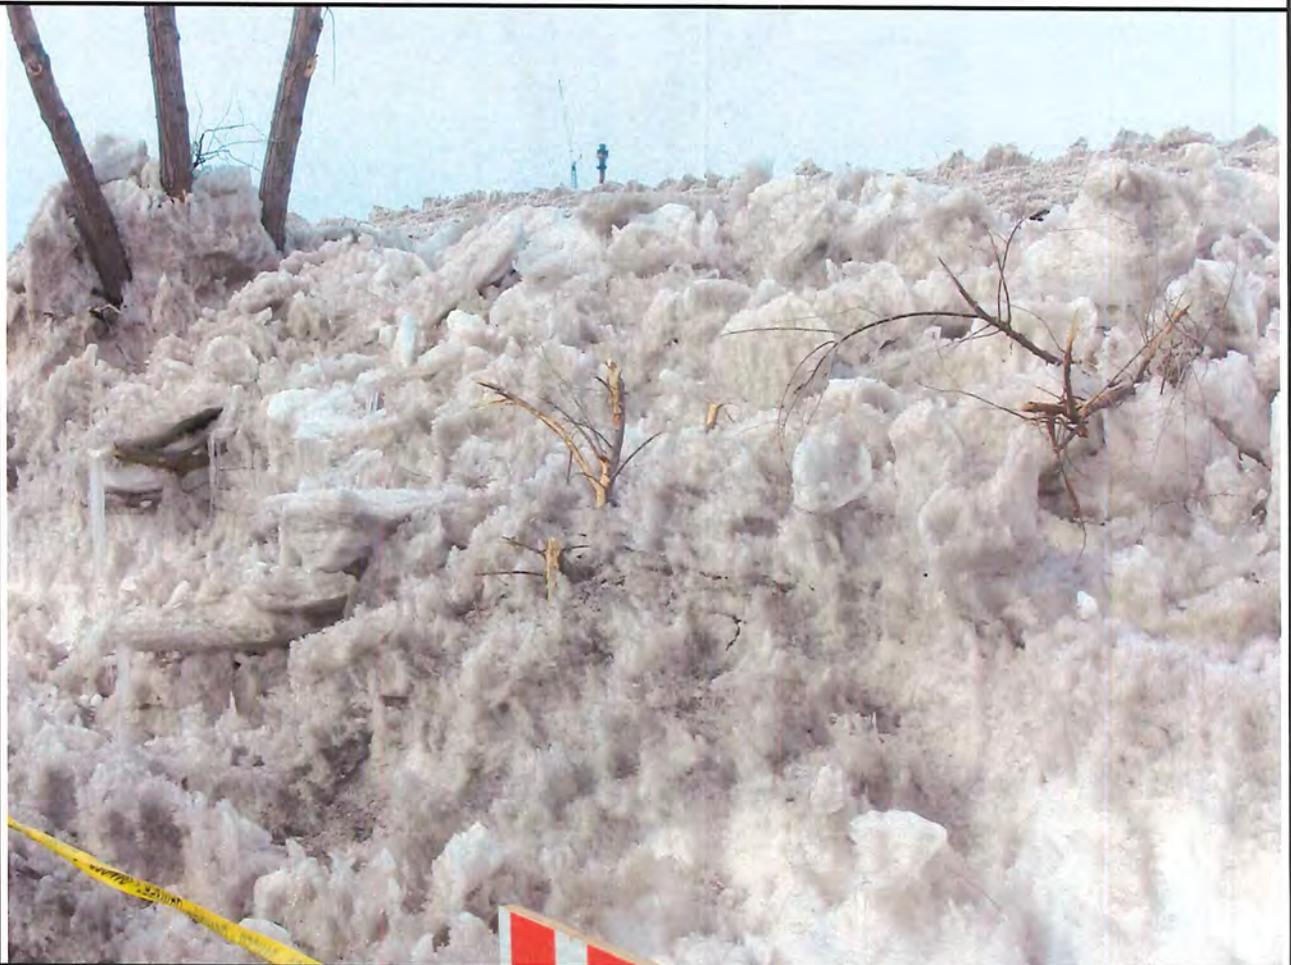
Photo # 18: Des débris de branches d'arbres ont été observés.
