Objet : Demande d'accès à l'information concernant les lots 1 091 758 et 1 093 626
à Montréal

Lieu : Site temporaire 3^e avenue, PAT

Site temporaire neiges usées 3e avenue, PAT

Lieu : LEN temporaire 3^e avenue, RDP

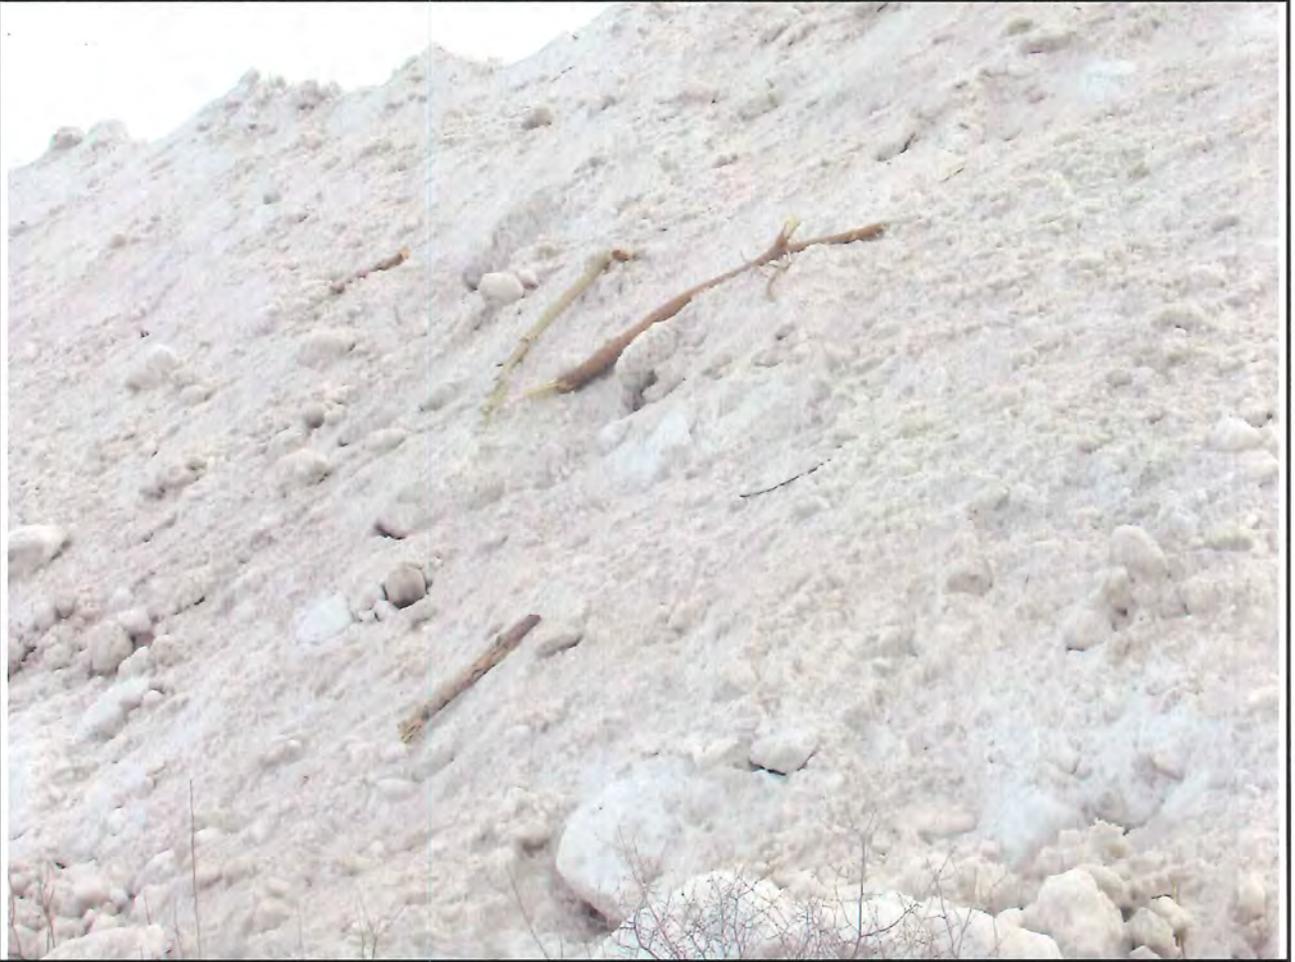
Photo # 19: Des débris de branches d'arbres ont été observés.

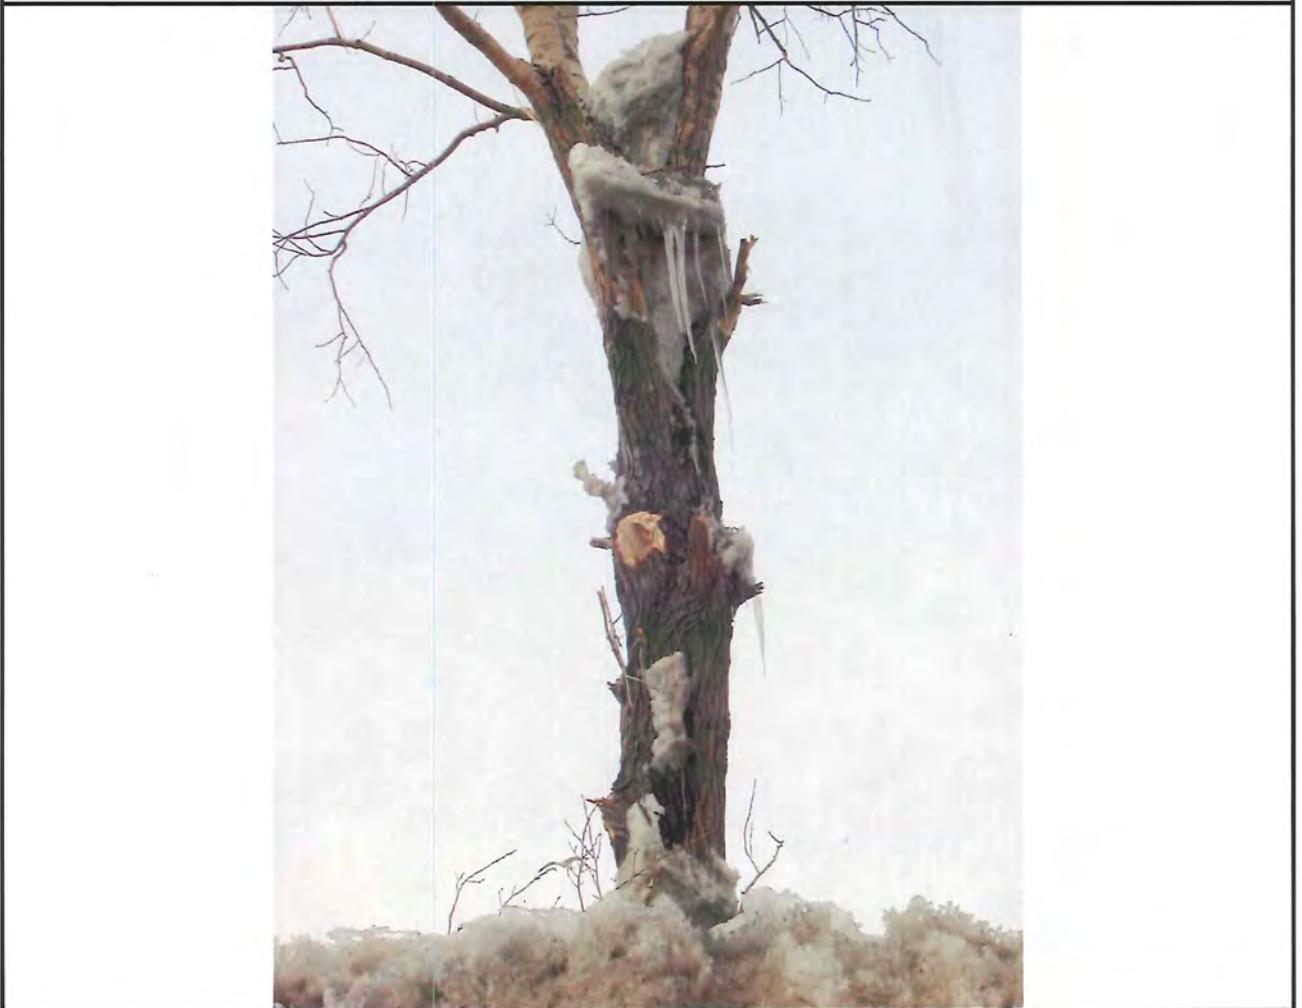
Photo # 20: Les arbres longeant la 3^e avenue ont été endommagés lors des opérations.

Esiger plantation d'arbres le long de la 3^e avenue ?

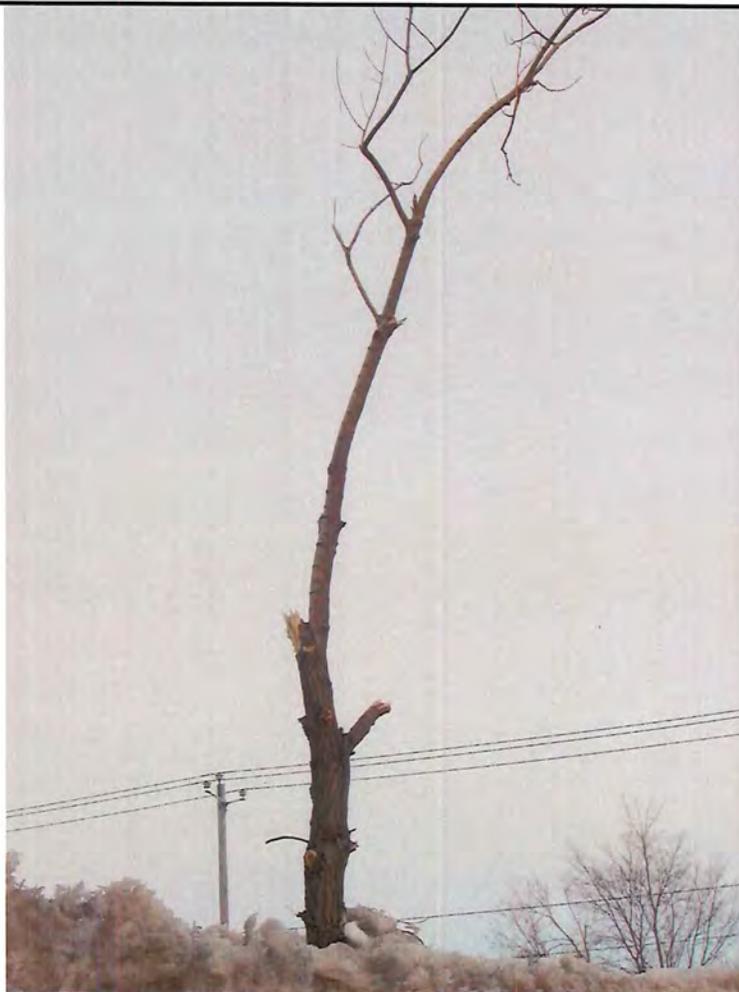
Photo # 21: Les arbres longeant la 3^e avenue ont été endommagés lors des opérations.

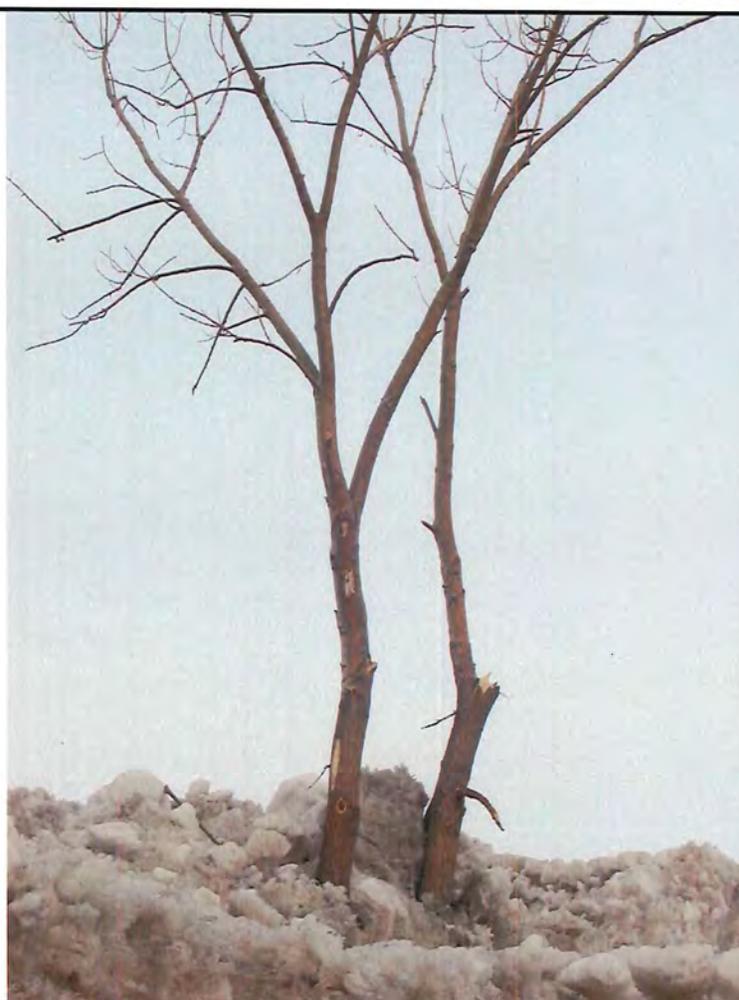
Photo # 22: Les arbres longeant la 3^e avenue ont été endommagés lors des opérations.

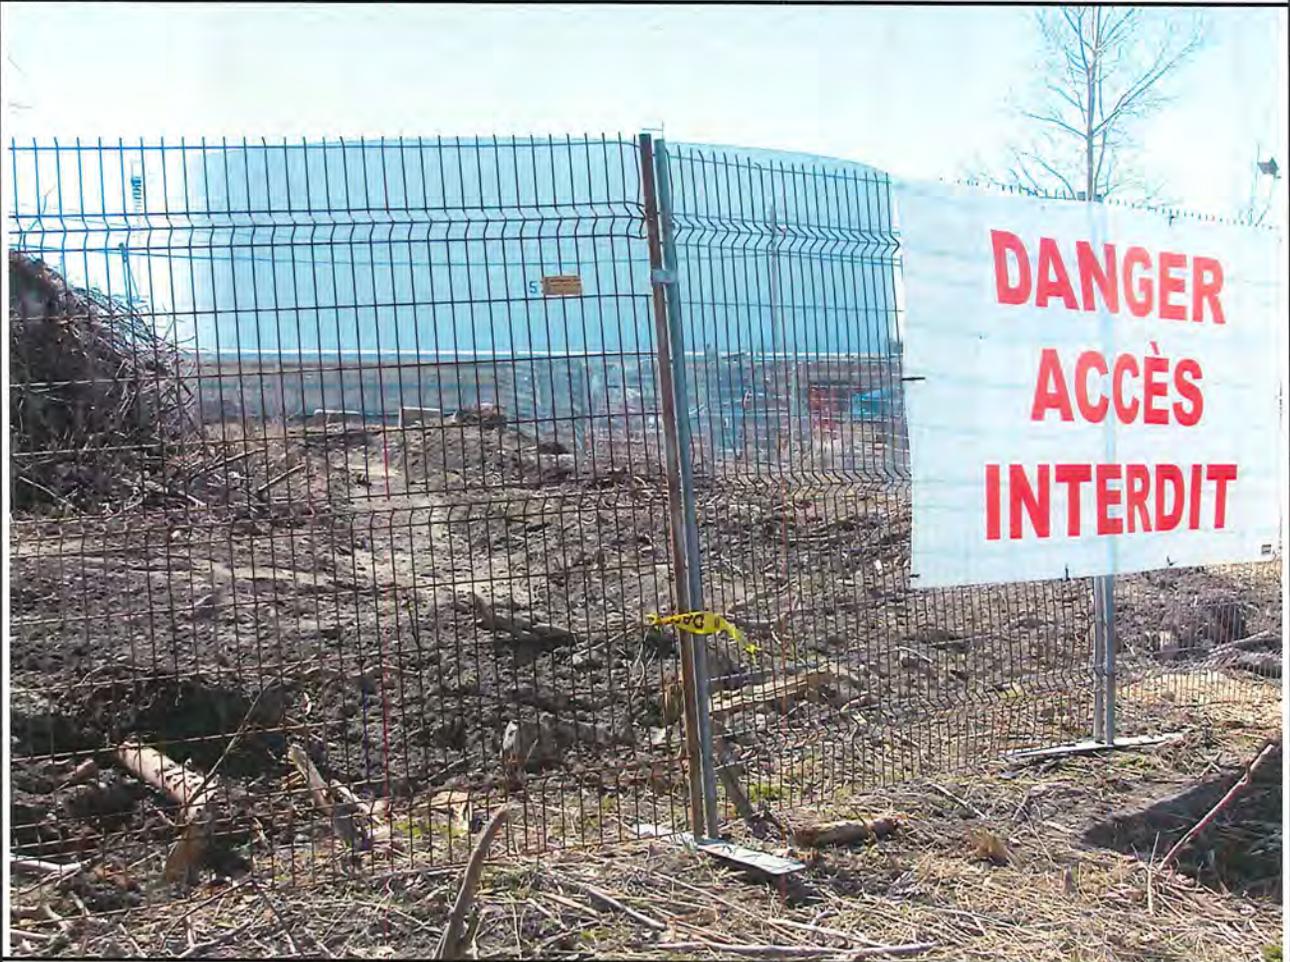
- Des fossés ont été excavés tout autour du site (sauf sur la 3^e avenue où aucune eau de fonte n'a été observé).
- Le fossé ouest est complètement sec (photo 1).

Photo # 1: Fossé ouest

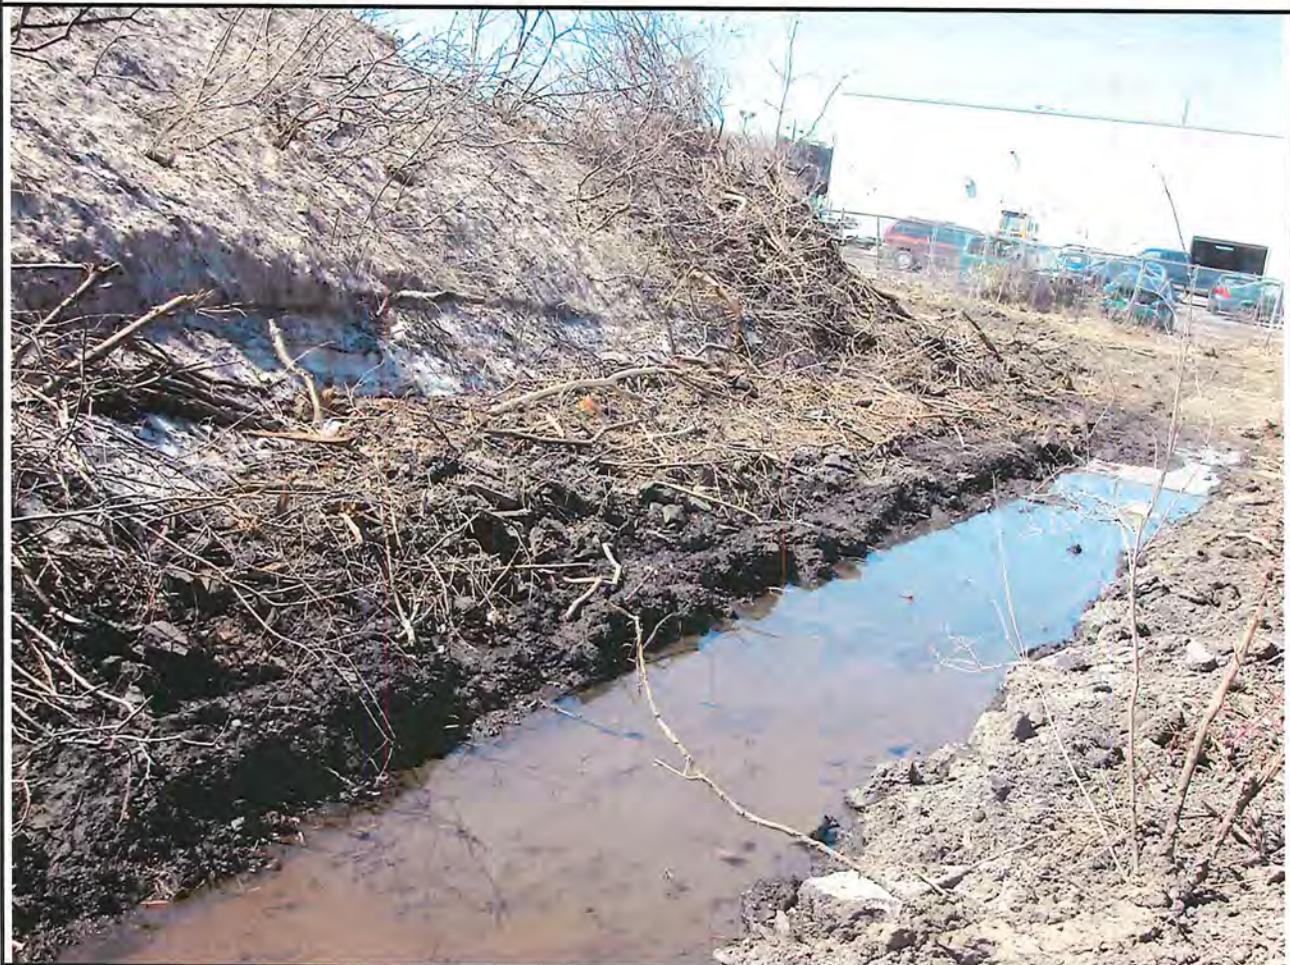
Photo # 2: Intersection fossé ouest et nord

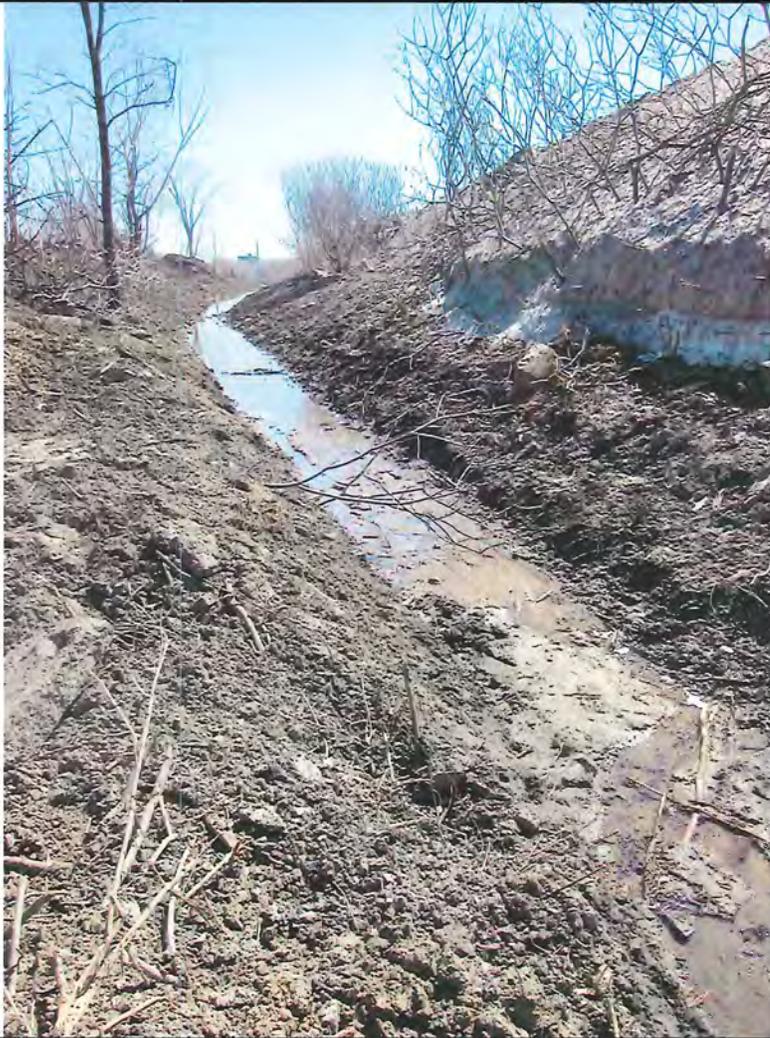
Photo # 3: Fossé nord

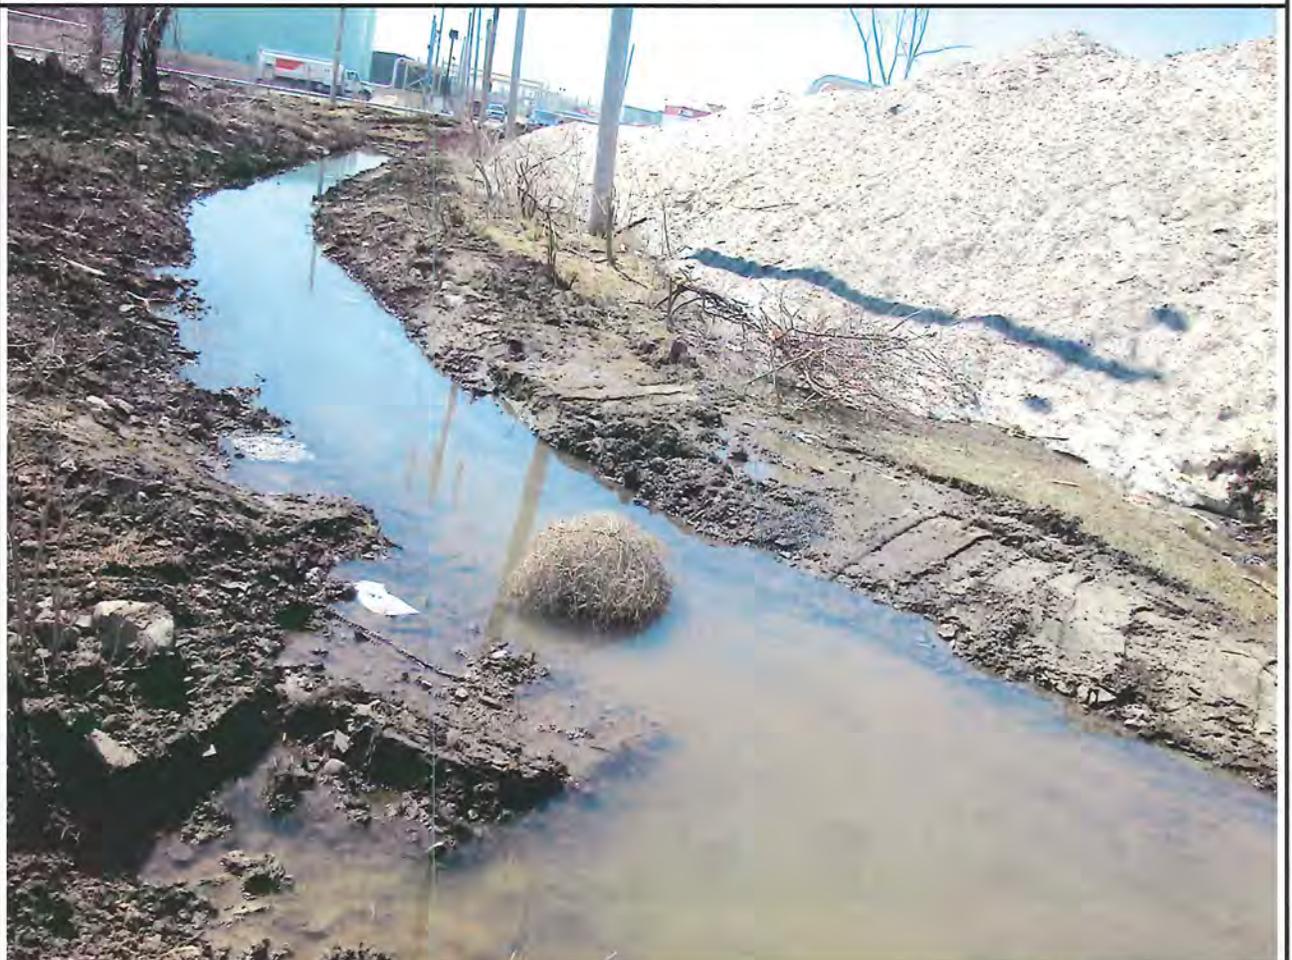
Photo # 4: Fossé entre les deux zones d'entreposage de neige.

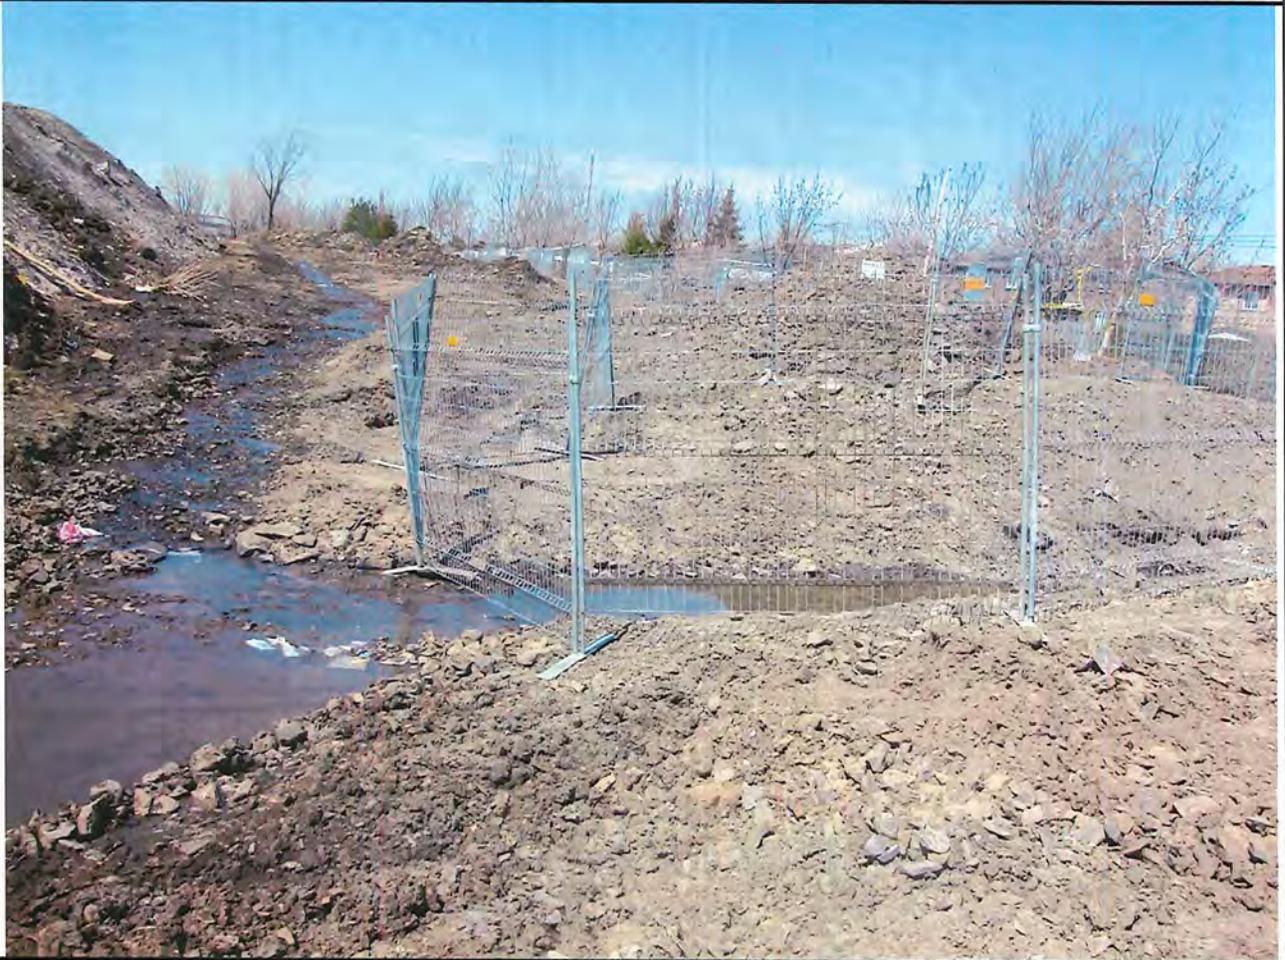
Photo # 5: Intersection des fossés centre et nord.

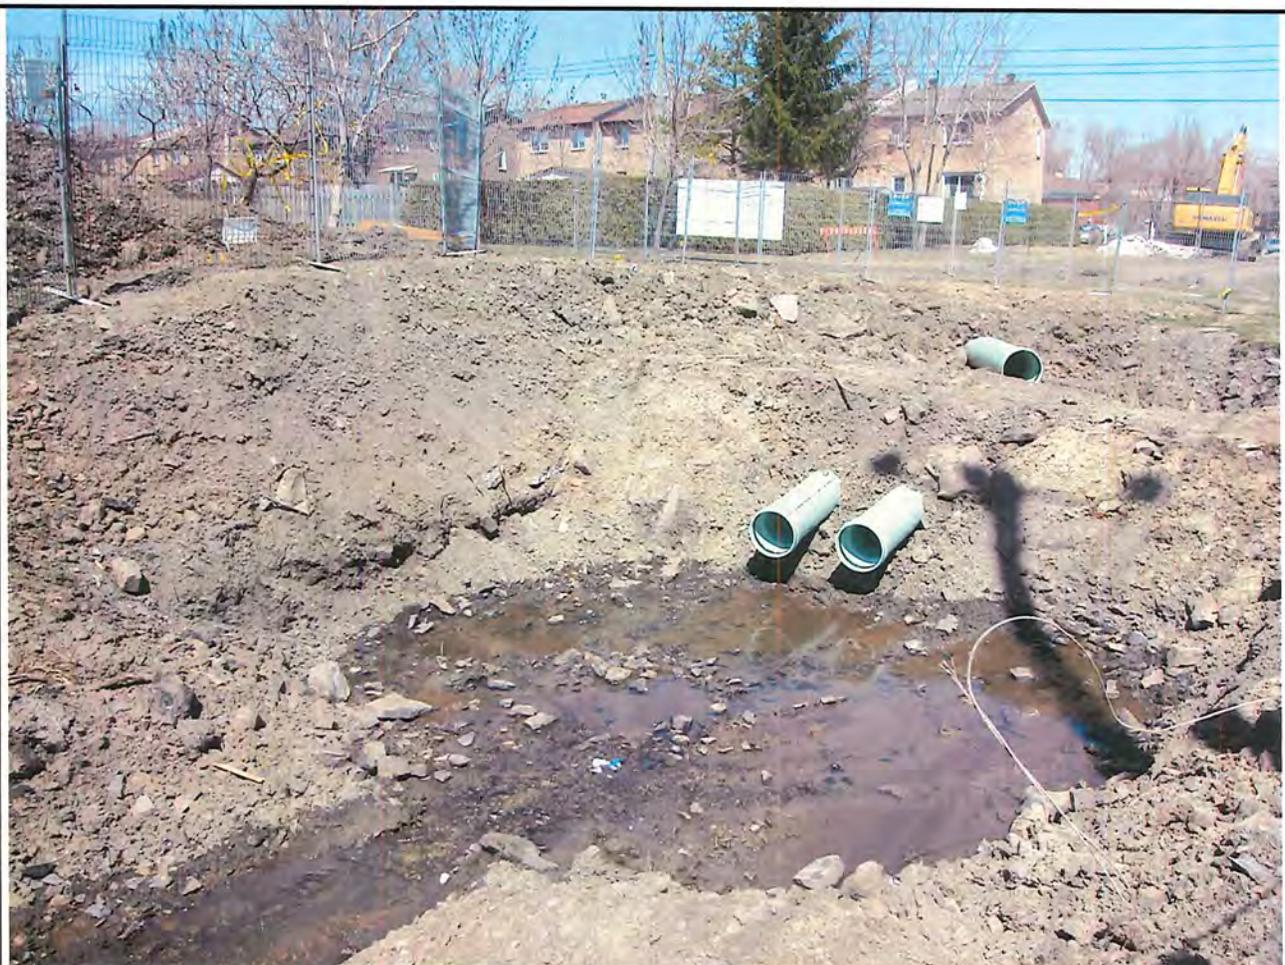
Photo # 6: Bassins de rétention de différents niveaux.

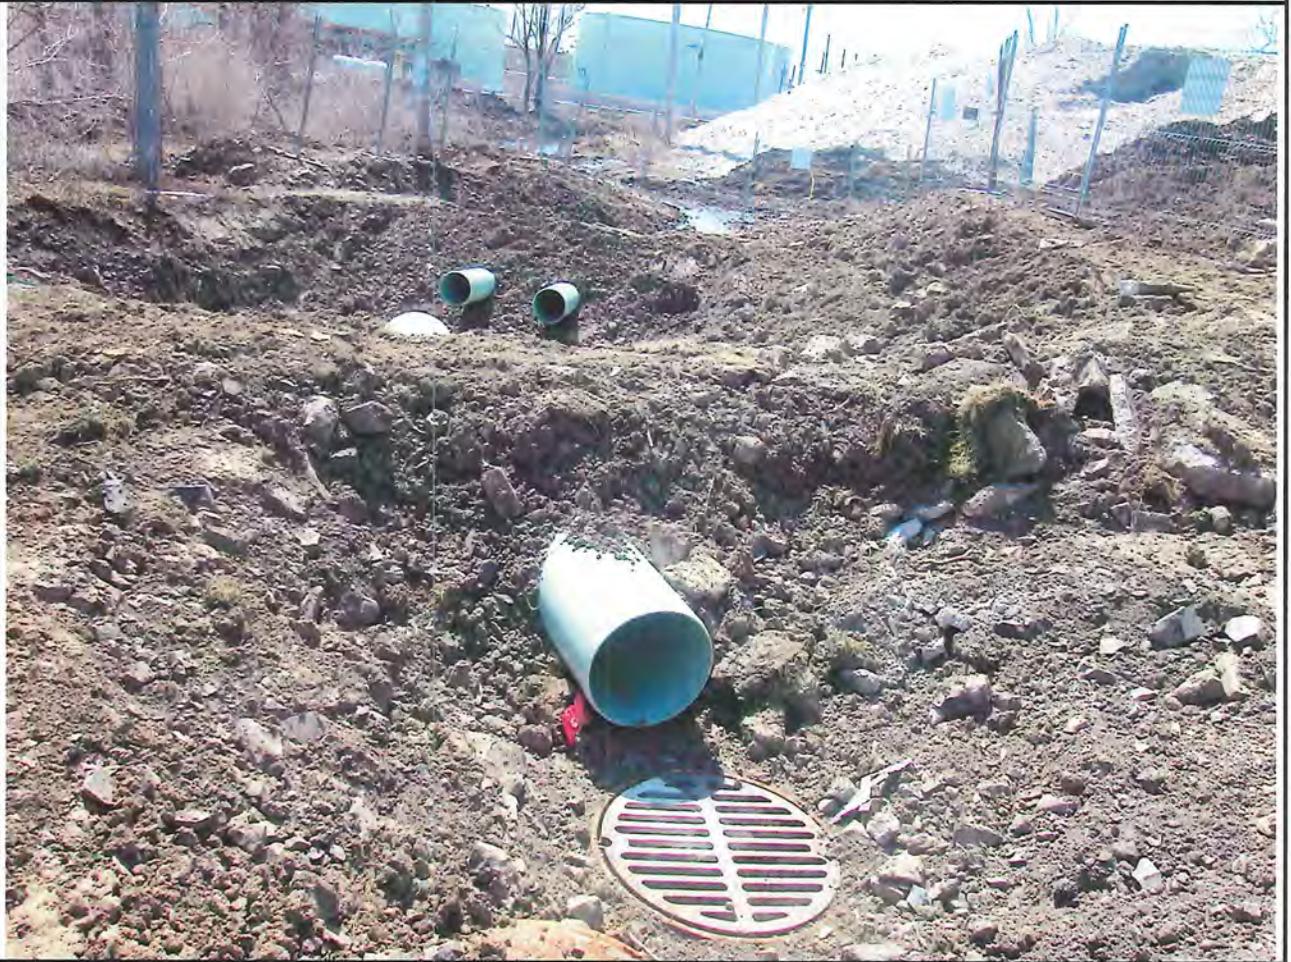
Photo # 7: Les eaux des bassins sont acheminées vers le réseau d'égout combiné.

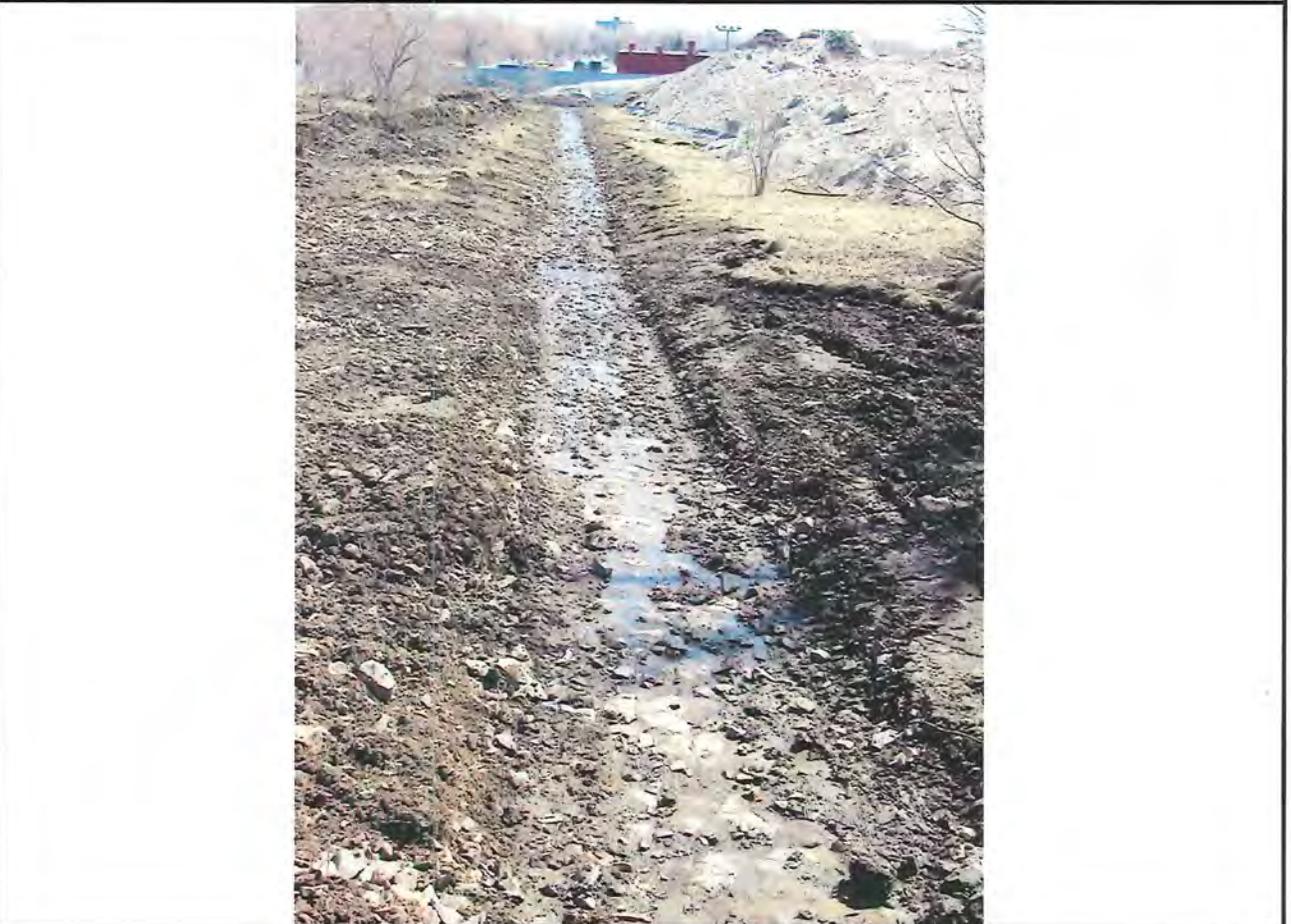
Photo # 8: Fossé nord de la petite zone d'entreposage de neige.

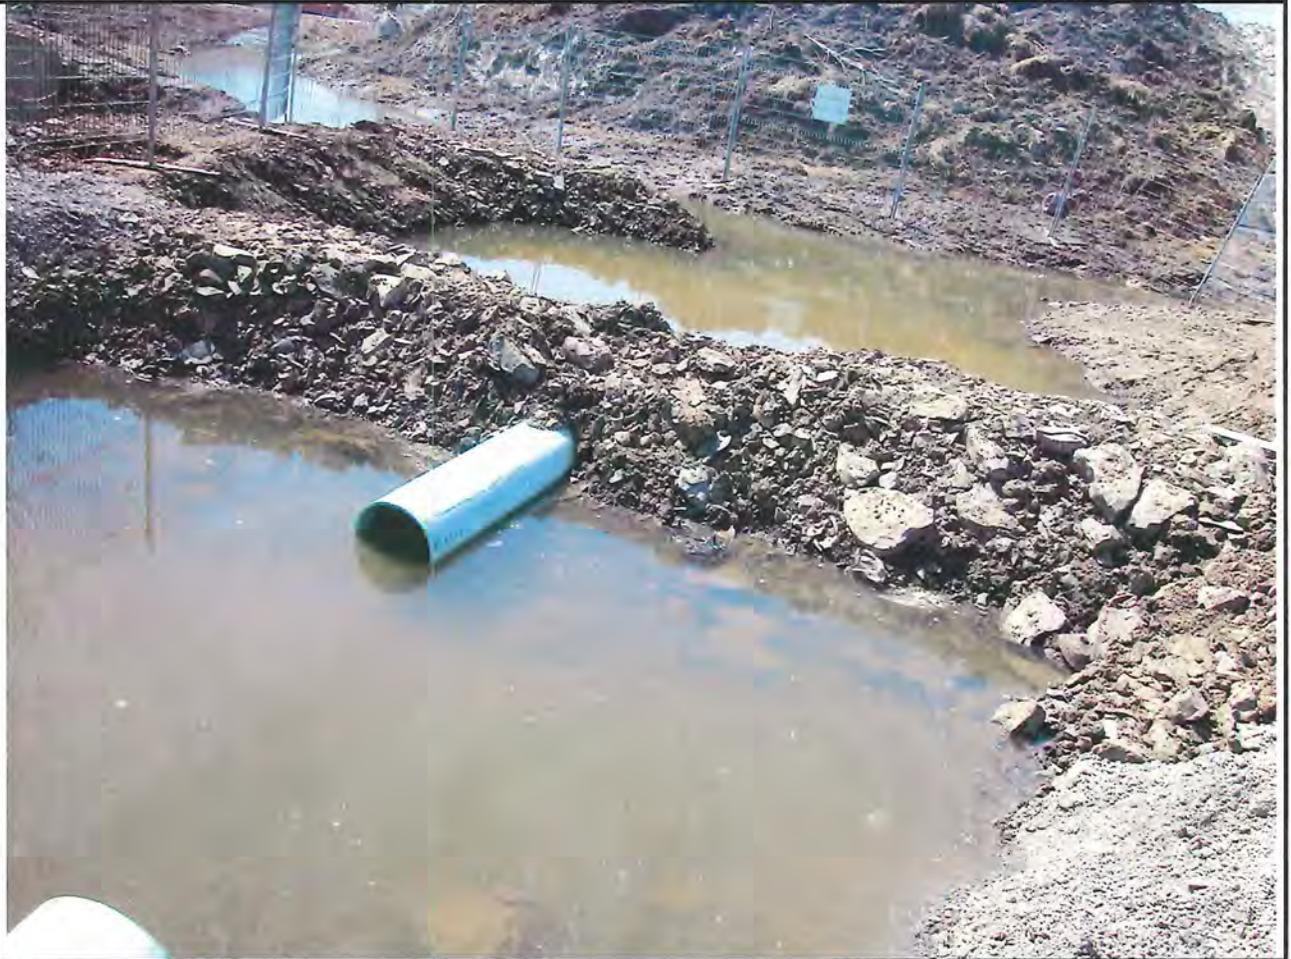
Photo # 11: Bassins de rétention à l'est du site.

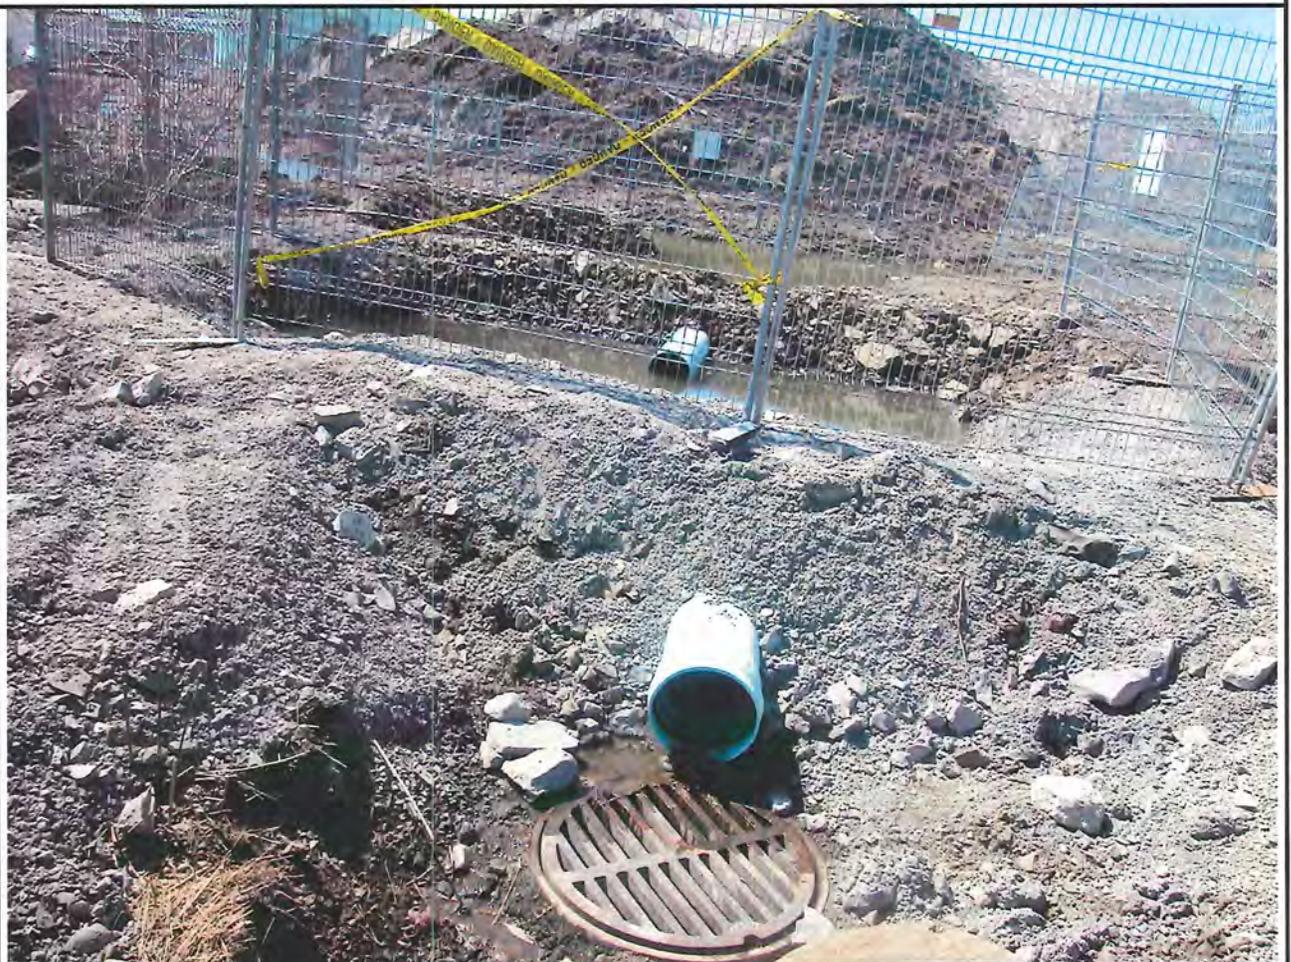
Photo # 12: Les eaux se déversent dans le réseau d'égout combiné.

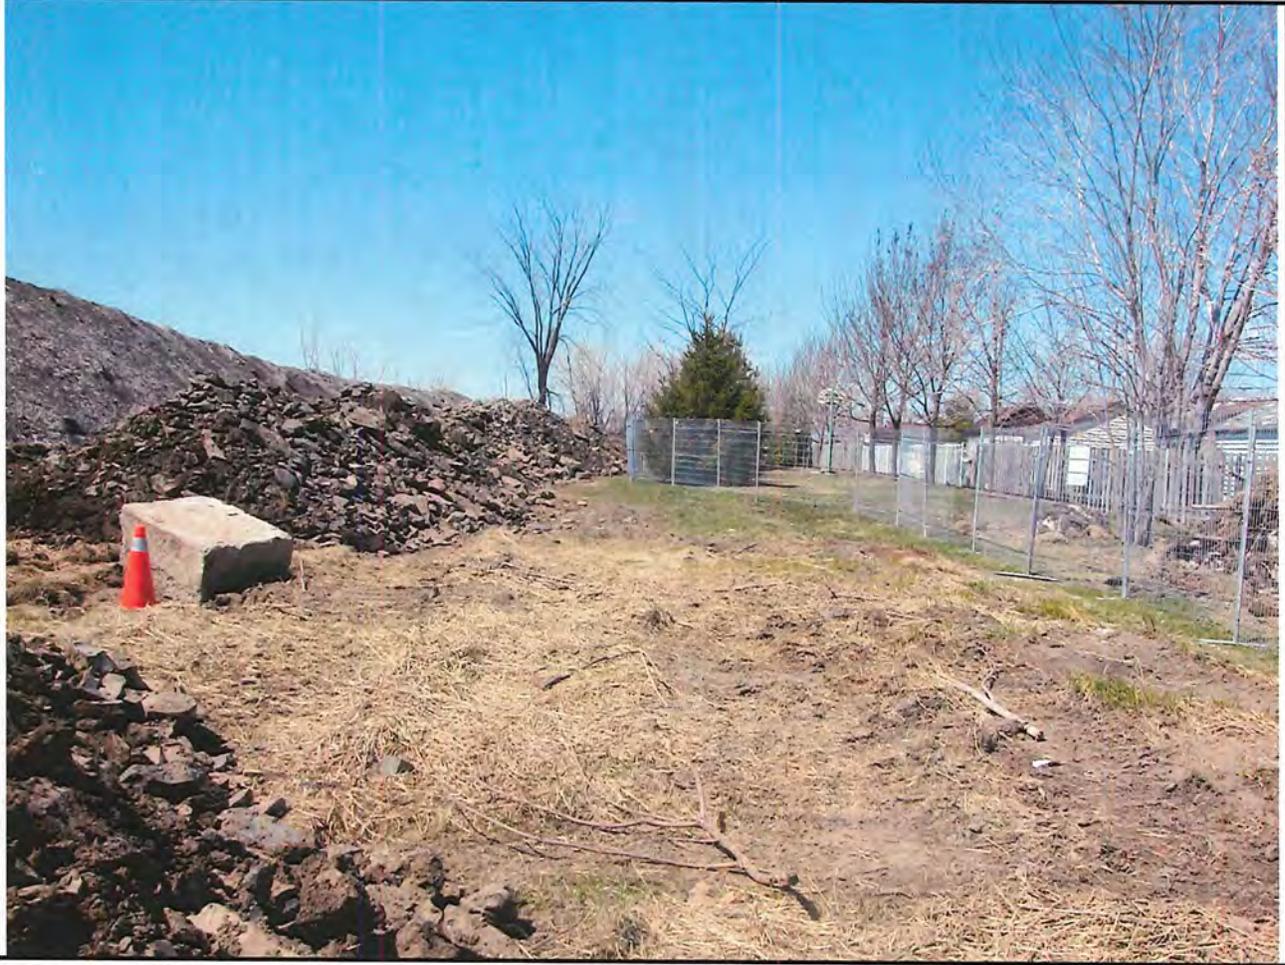
Photo # 13: Les cours arrière des résidences de la 5^e avenue se trouvent approximativement à 25 mètres du fossé.

NE PAS AUTORISER CE SITE COMME LIEU D'ÉLIMINATION DE NEIGE
DANS LE PLAN D'ACTION 2008-2009 DUE À LA PROXIMITÉ DES RÉSIDENCES

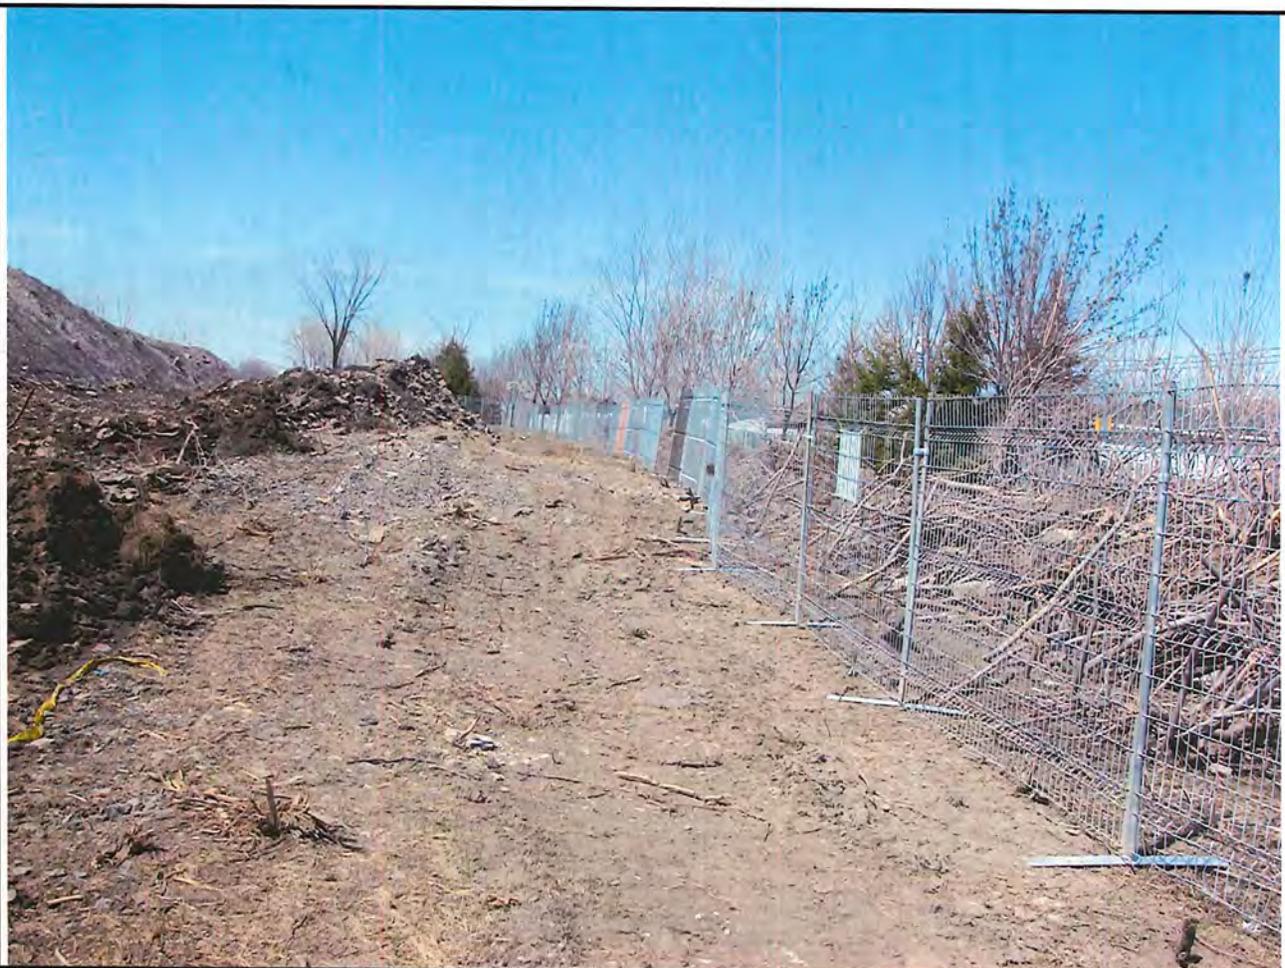
Photo # 14: Plusieurs arbres ont été coupés afin de réaliser les travaux de drainage.

Demander à l'arrondissement d'aménager le site à son état initial (remblai des fossés, plantation d'arbres et arbustes).

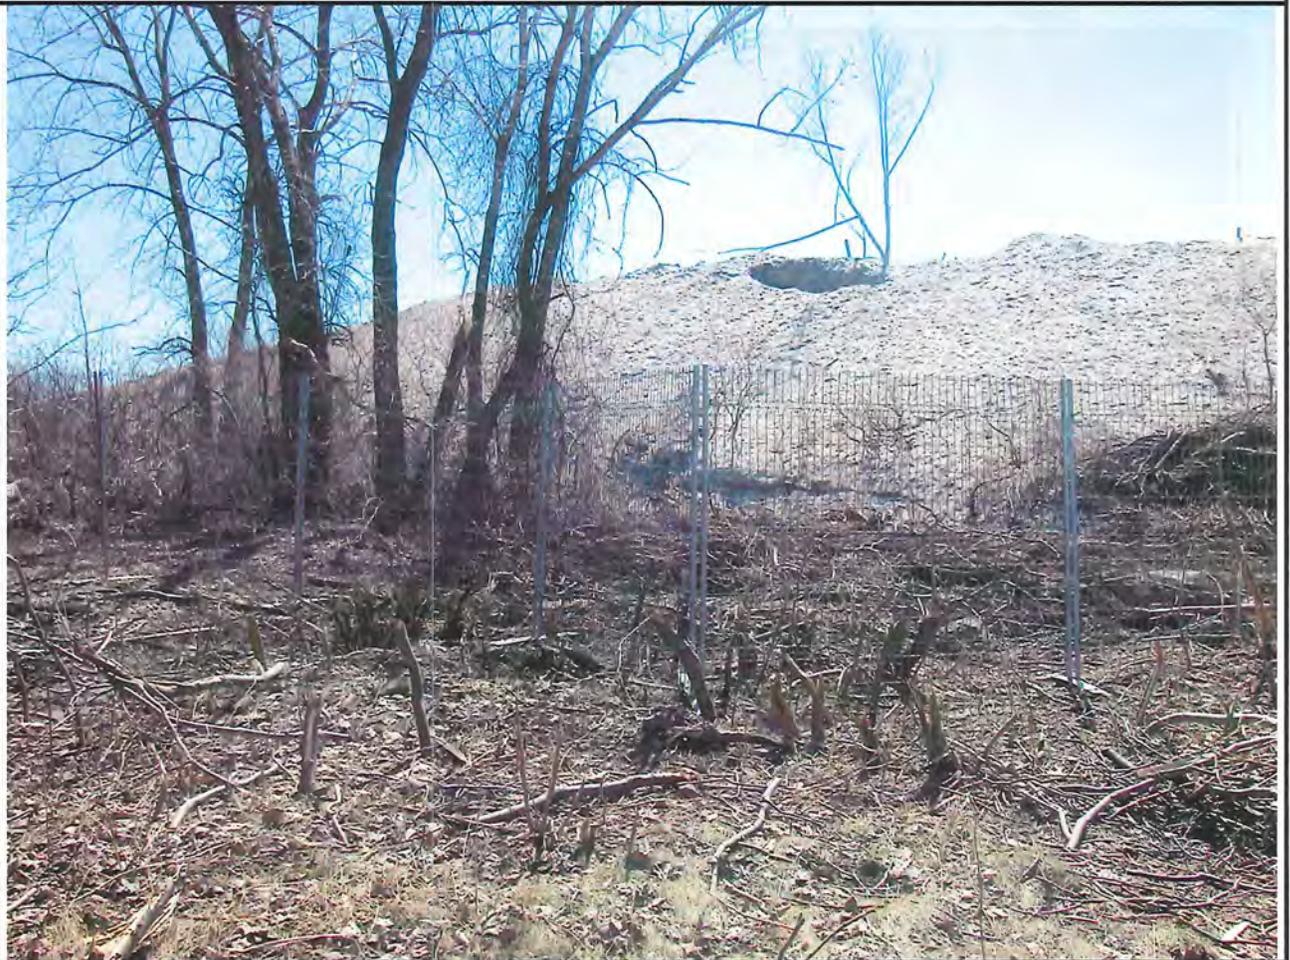
Photo # 15: Plusieurs arbres ont été coupés afin de réaliser les travaux de drainage.

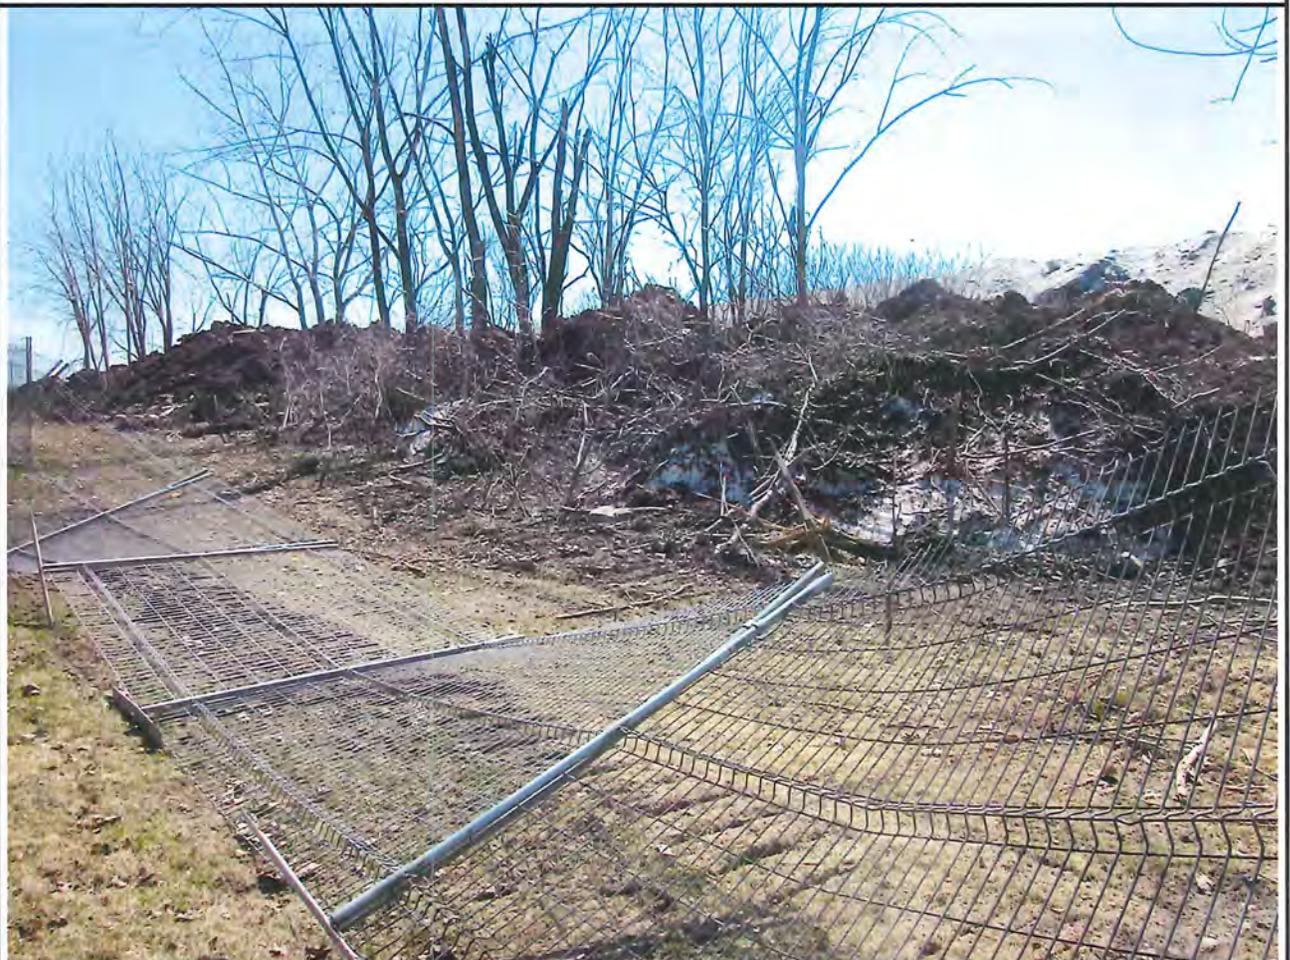
Photo # 16: Plusieurs arbres ont été coupés afin de réaliser les travaux de drainage.

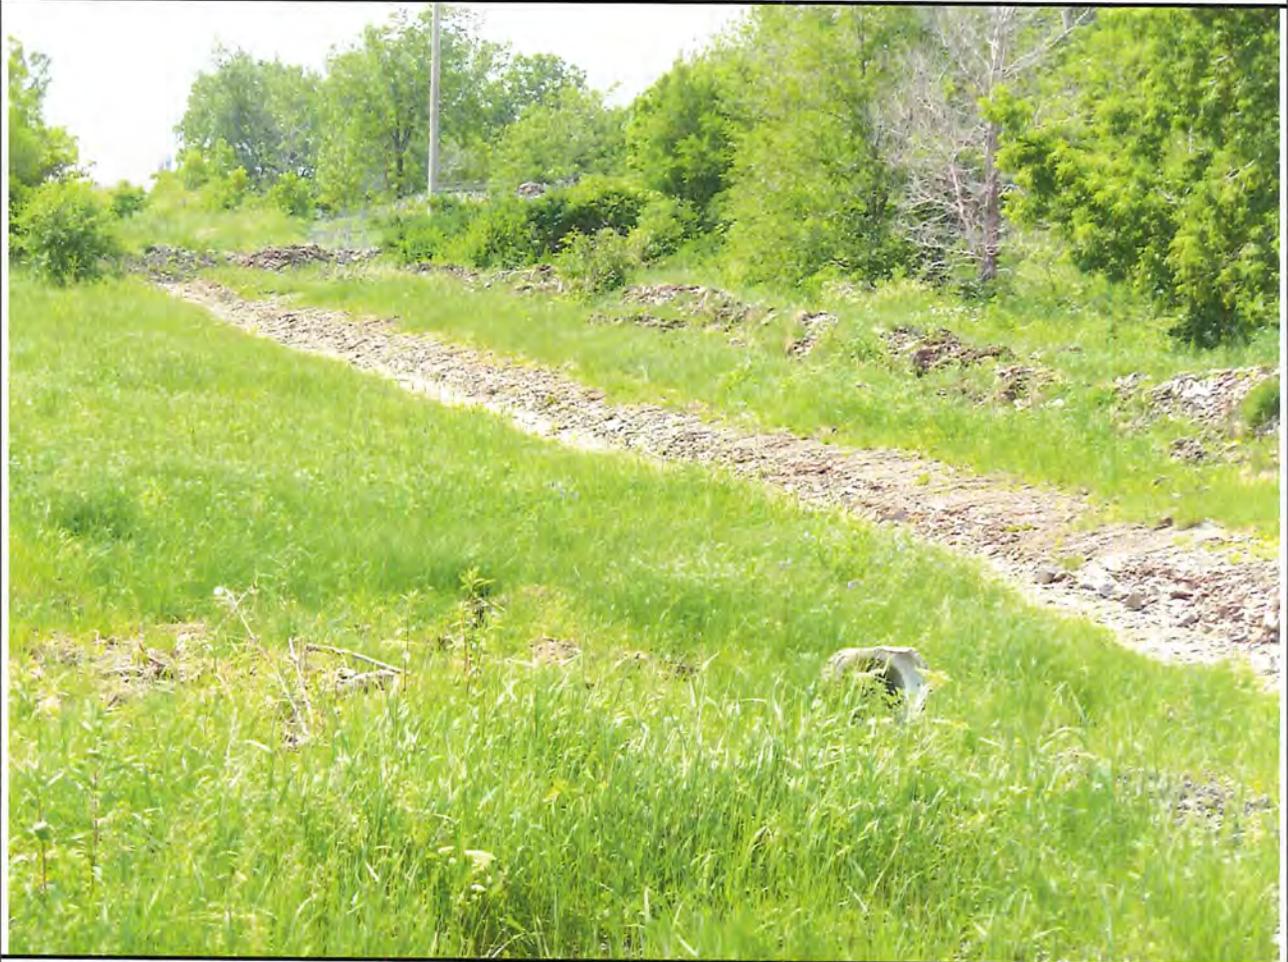
Photo # 1: Fossé nord côté est.
