Objet : Demande d'accès à l'information concernant les lots 1 091 758 et 1 093 626
à Montréal

Lieu : Site temporaire 3^e avenue, PAT

Site temporaire neiges usées 3e avenue, PAT

Lieu : LEN temporaire 3^e avenue, RDP

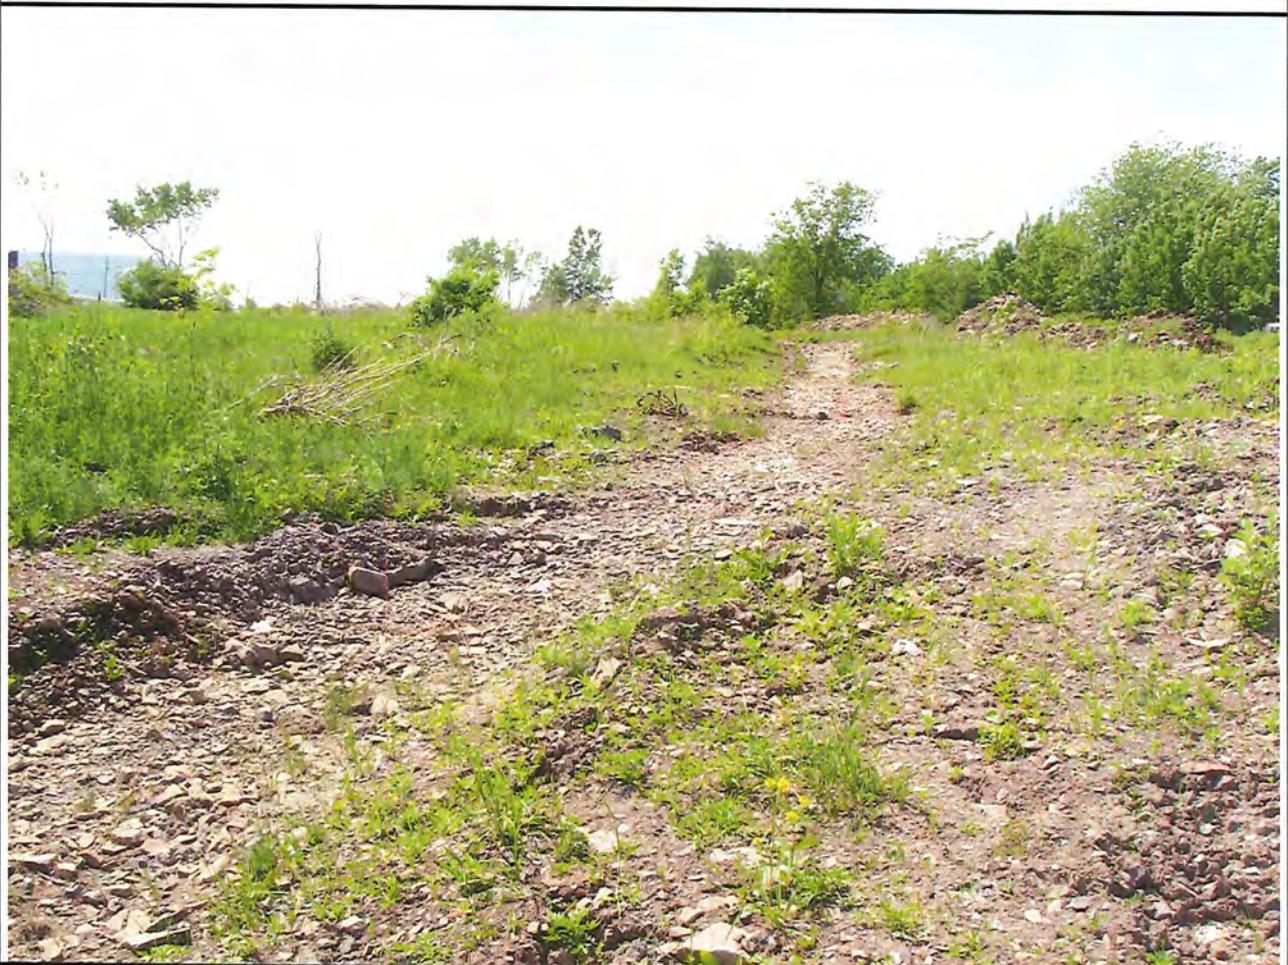
Photo # 2: Fossé nord côté ouest.

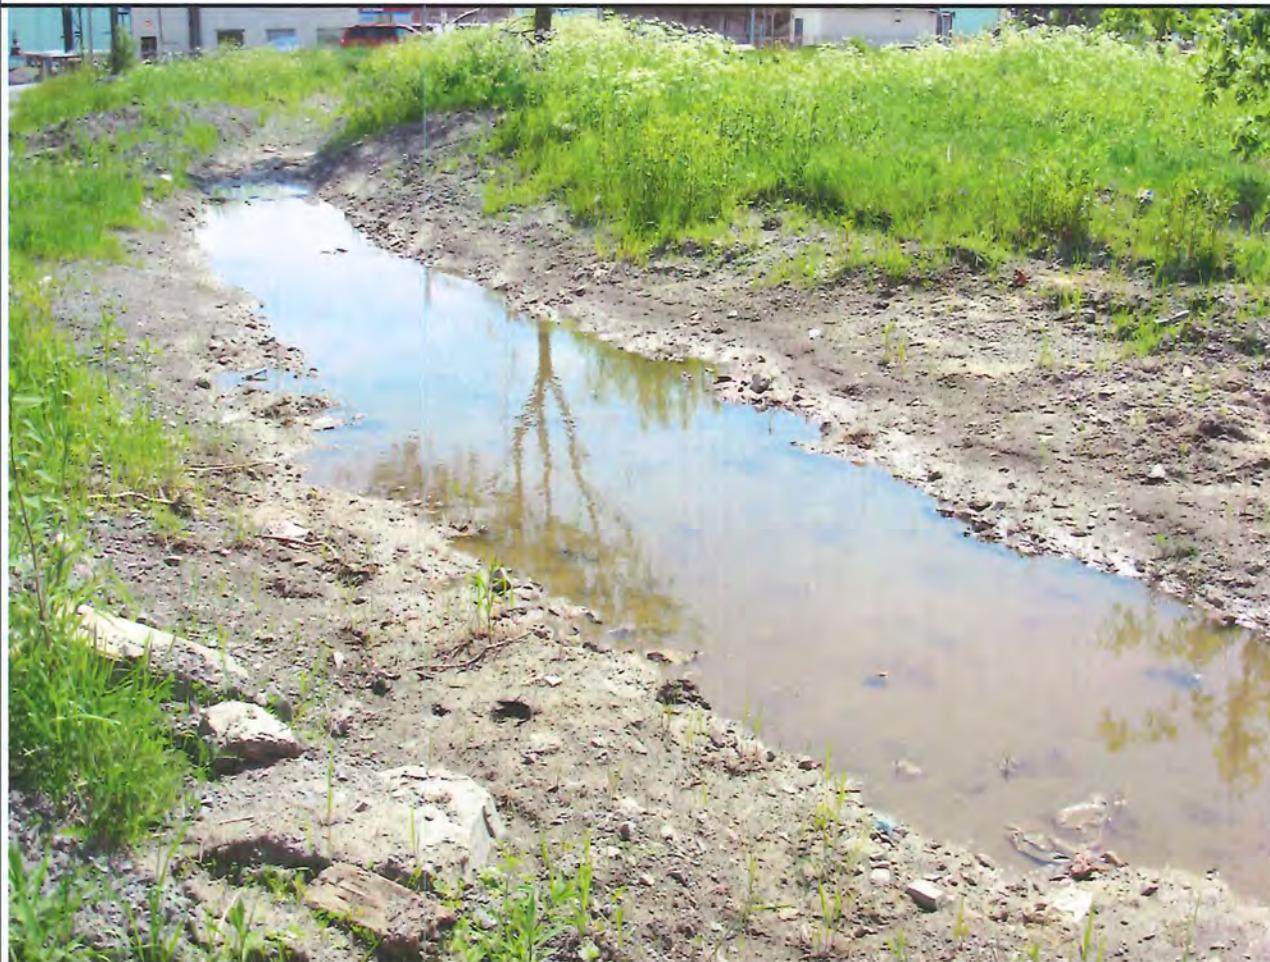
Photo # 3: Fossé est.

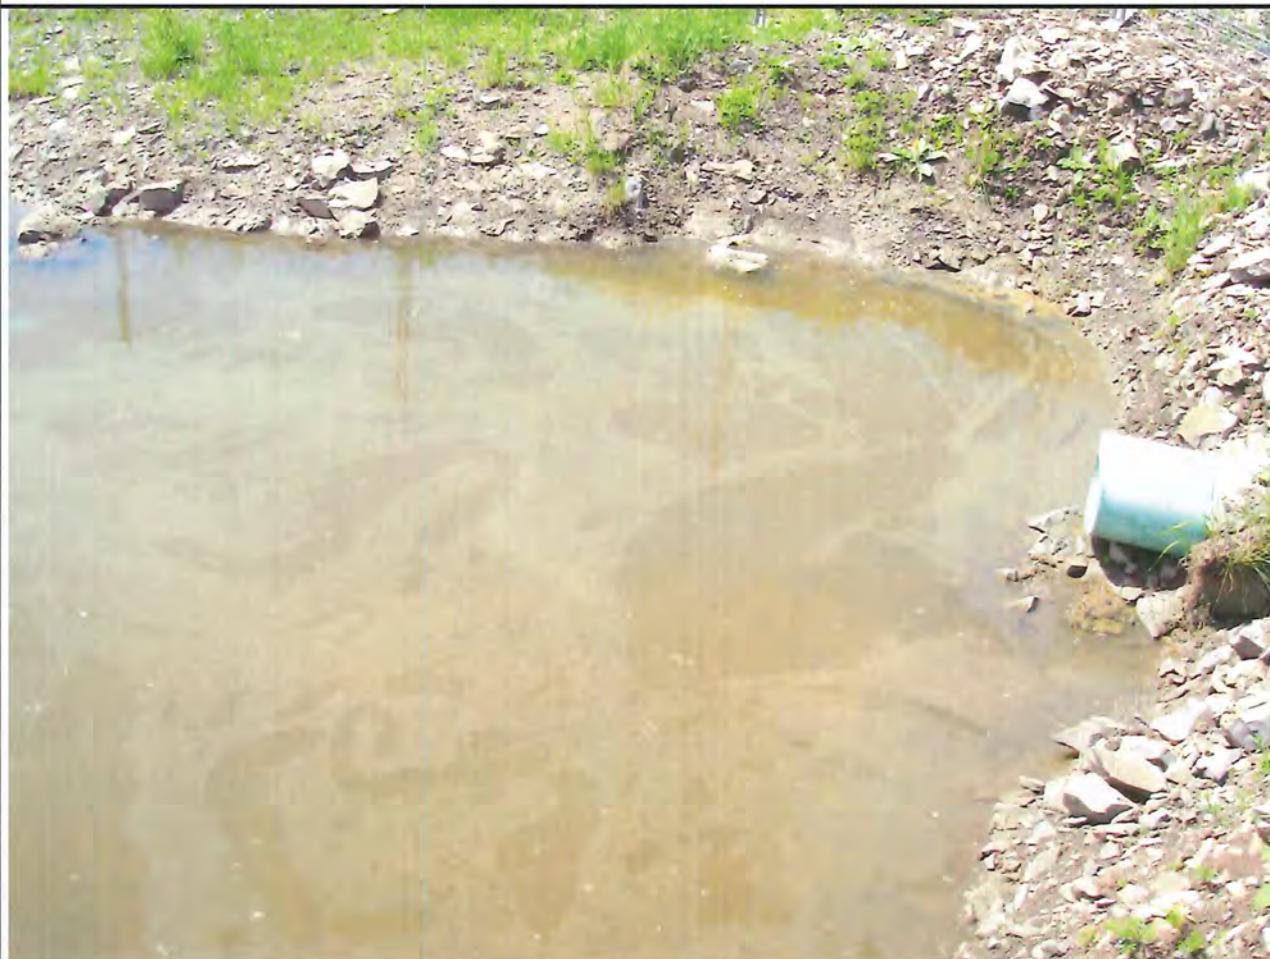
Photo # 4: Faible accumulation d'eau dans le premier bassin.

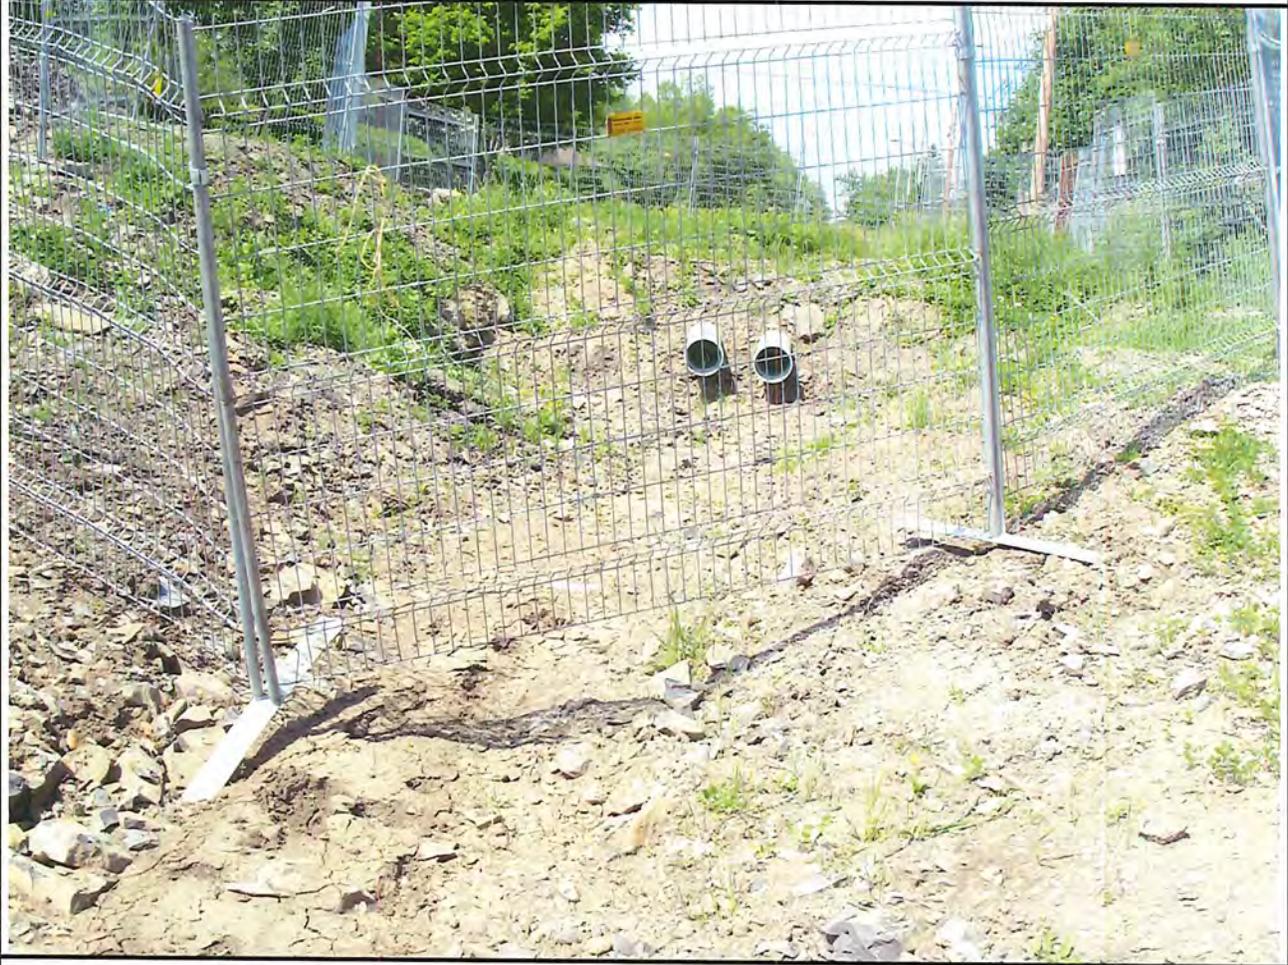
Photo # 5: Les bassins du centre sont complètement secs.

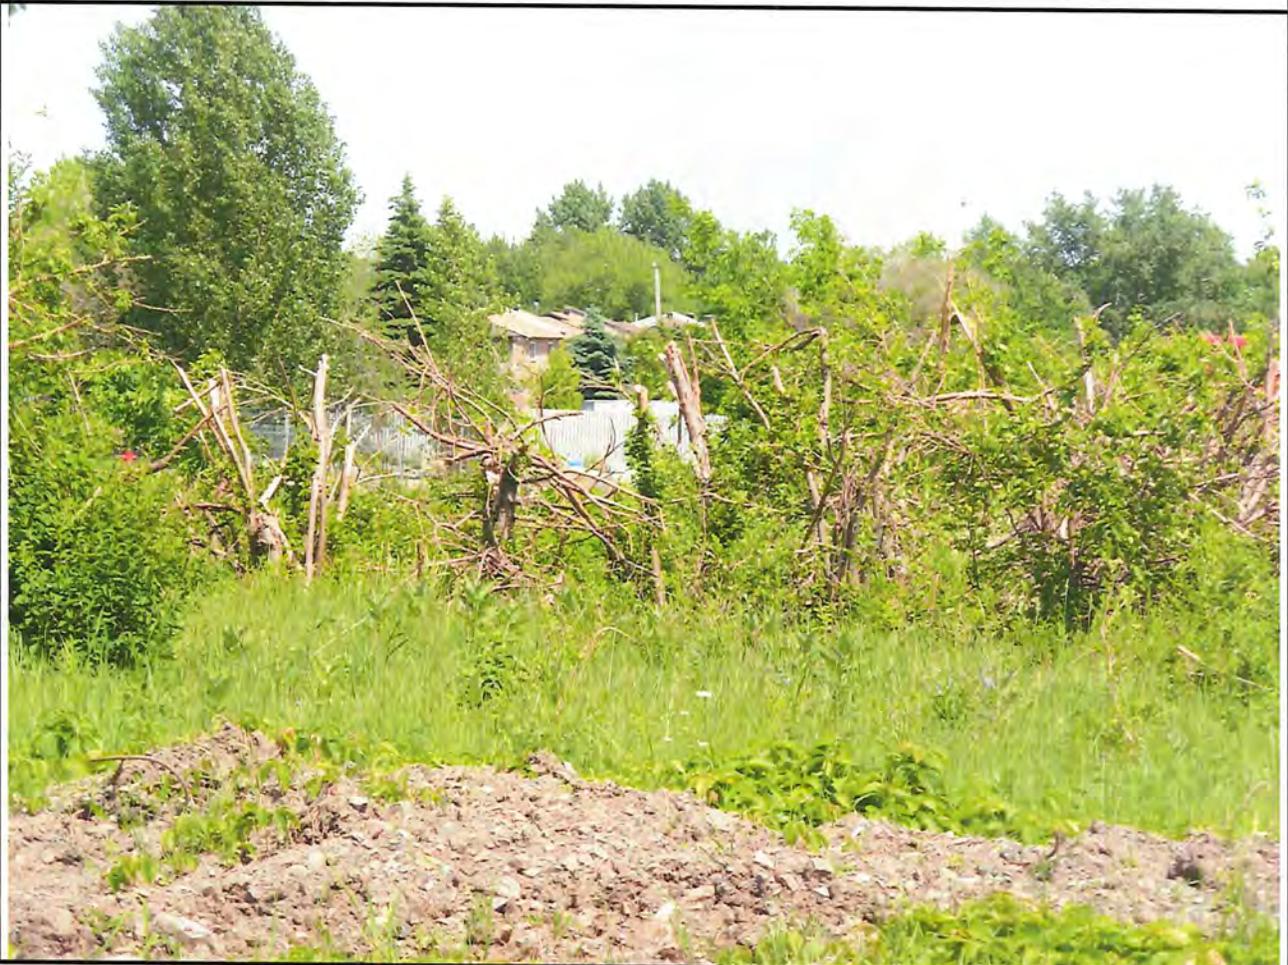
- Il n'y a plus de neige sur le site.
- Le fossé nord des deux zones (est et ouest) est complètement sec (photo 1, 2).
- Faible accumulation d'eau dans le fossé à l'extrême est du site (pente du terrain vers l'est ; photo 3) et le premier bassin de rétention adjacent (photo 4).
- Les bassins de rétention au centre du site sont complètement secs (photo 5).
- Les dommages réalisés sur les arbres sont beaucoup plus visibles car il n'y a plus de neige (photo 6, 7, 8).

Photo # 6: Arbres endommagés.

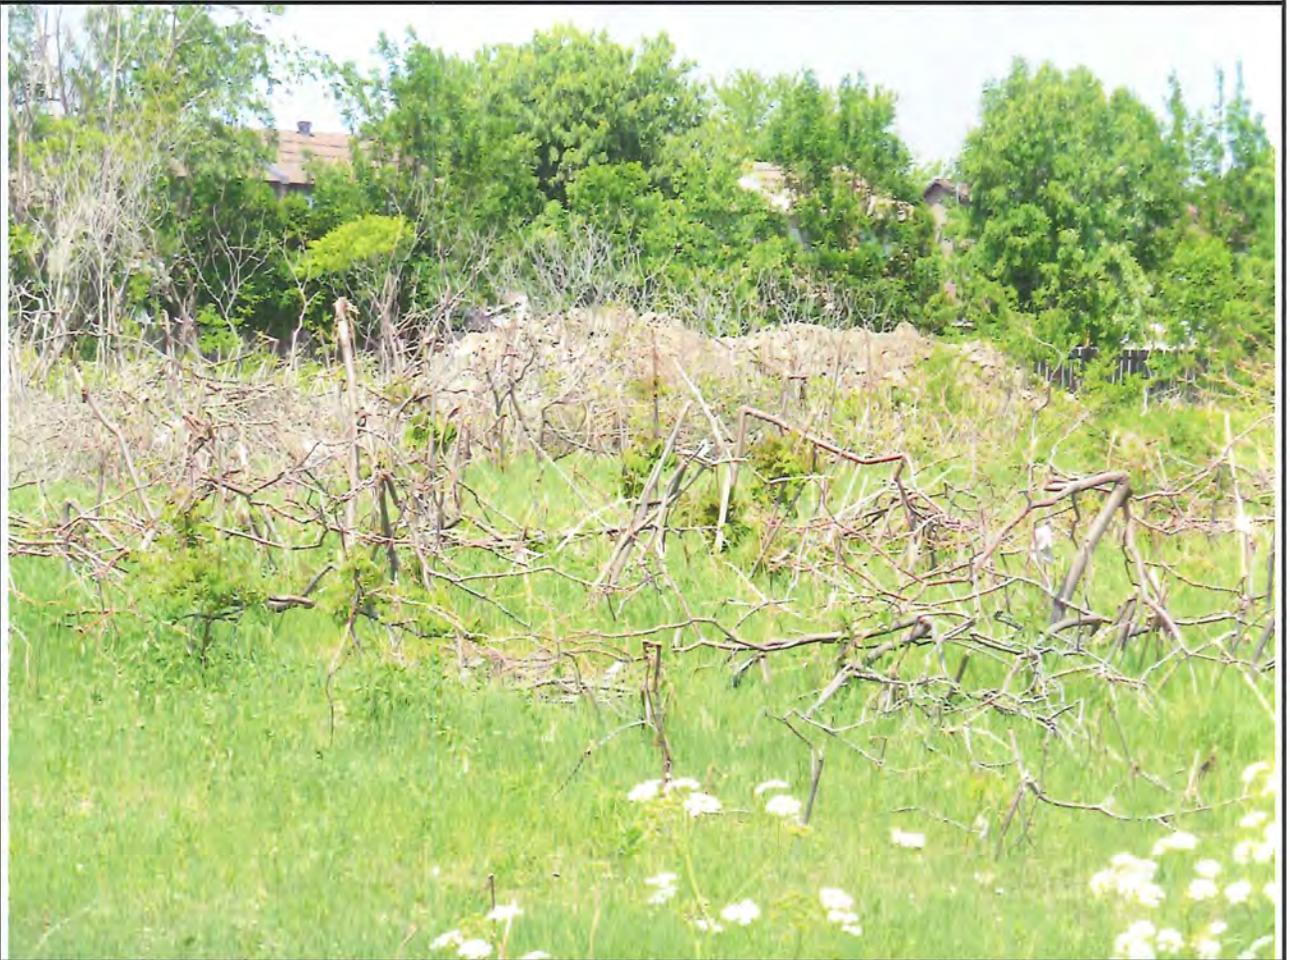
Photo # 7: Arbustes morts.

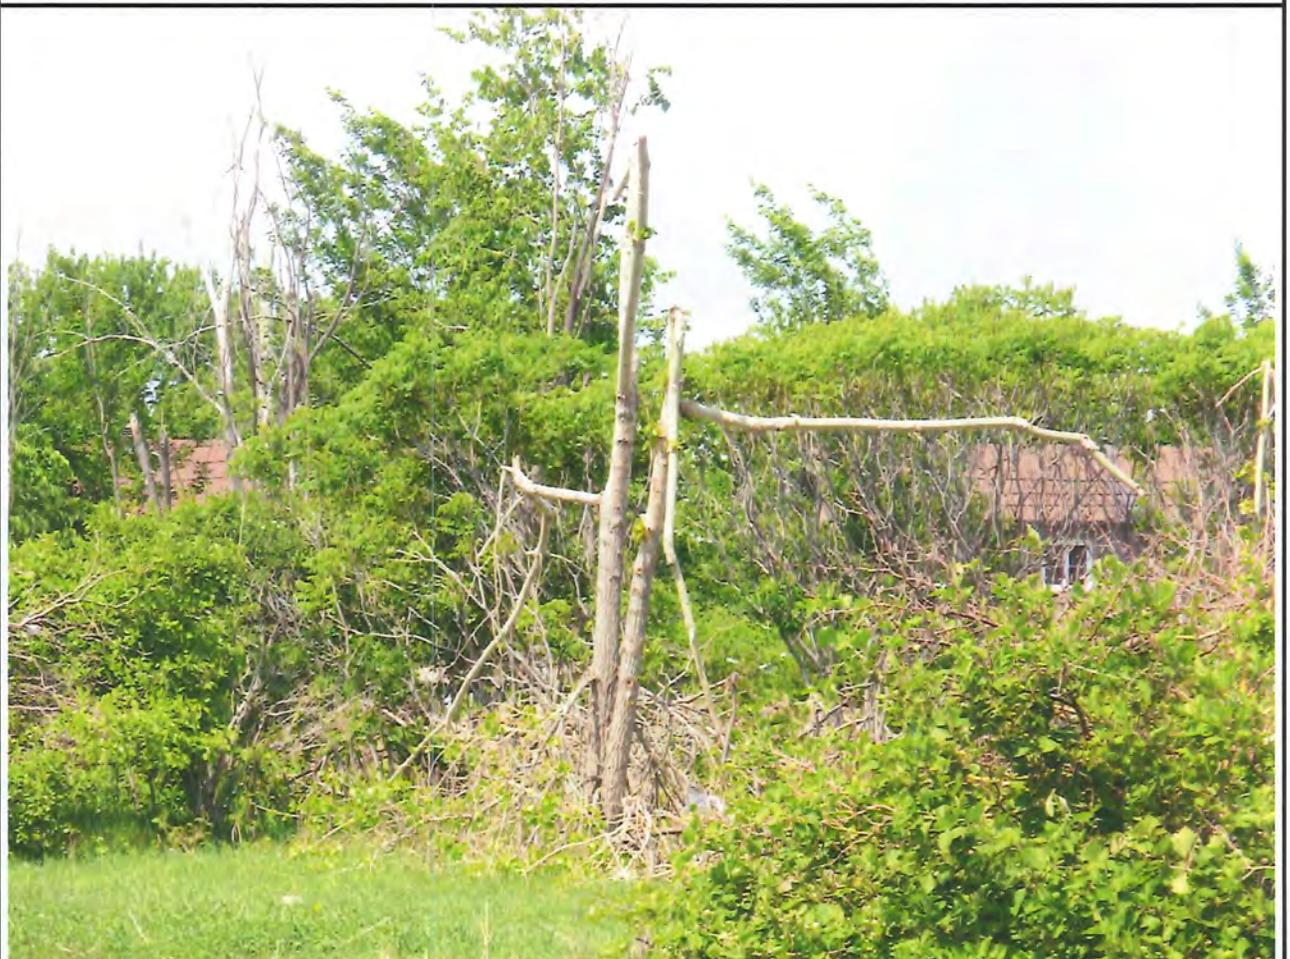
Photo # 8: Arbre coupé.
