Objet : Demande d'accès aux documents concernant le lot 5 628 148 du cadastre du Québec, ainsi que les anciens lots inscrits à votre demande, 1575, rue Wilfrid-Pelletier à Saint-Jérôme.
V/Réf. : E-19-350

Rapport d'inspection

H5- Suivi des milieux humides d'intérêt et des compensations pour perte de milieux humides

RAPPORT D'INSPECTION

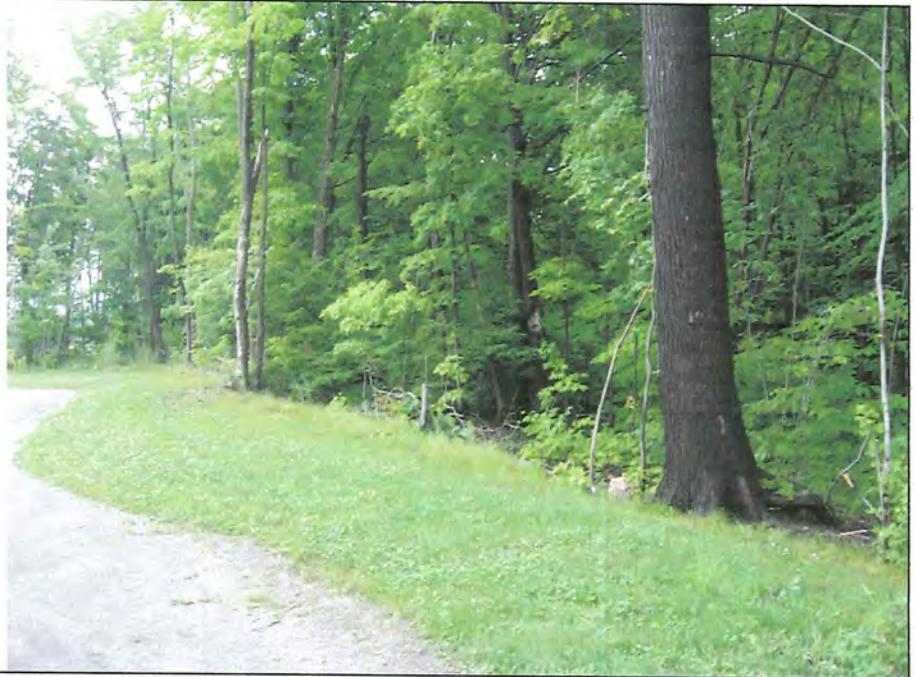
Photo no : 1

Début du ruisseau des Prairies.

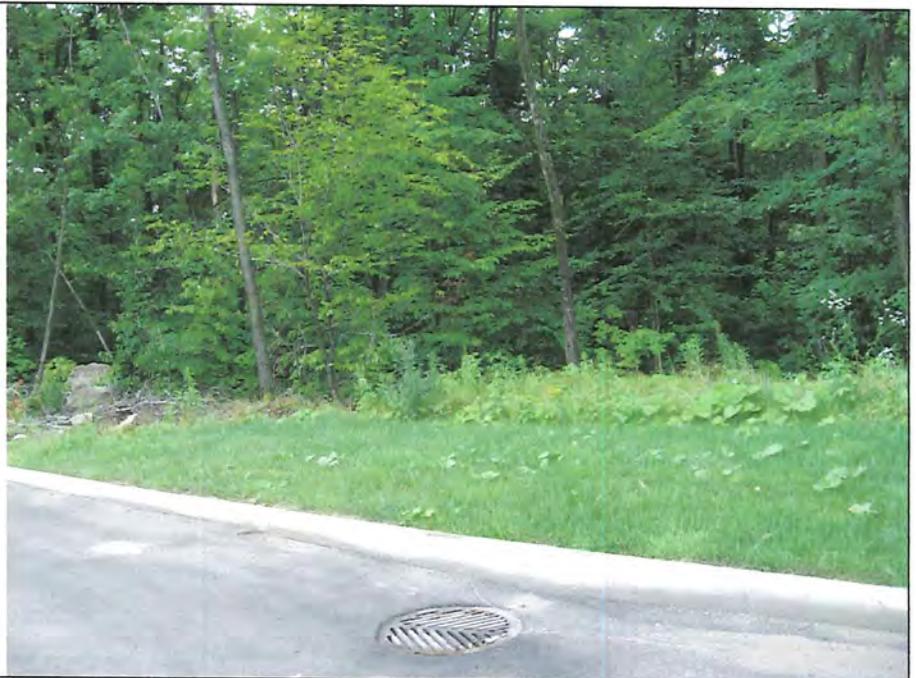
Photo no : 2

Zone de compensation C7.

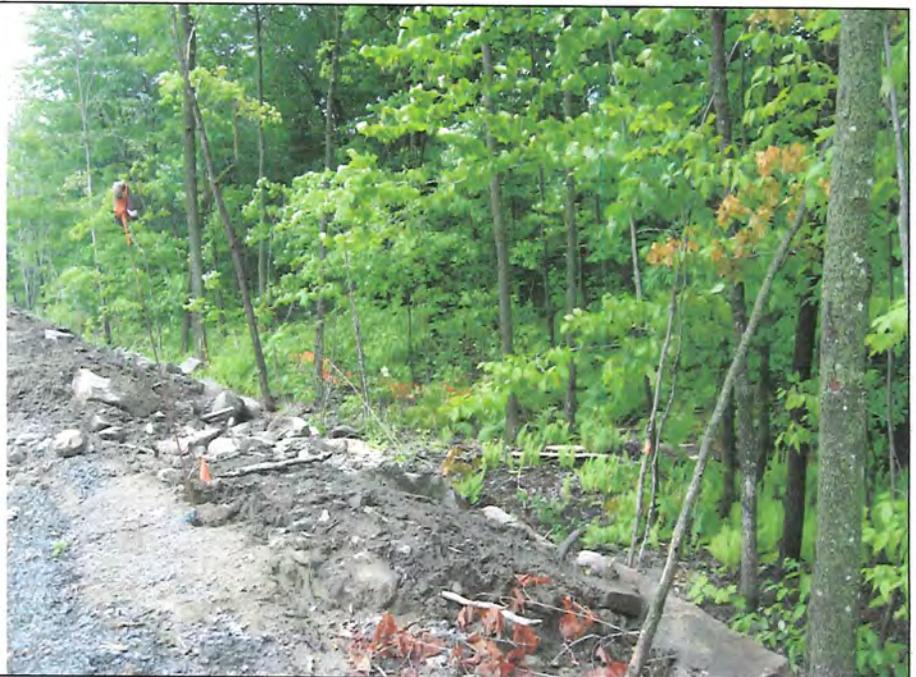
Photo no : 3

Zone de compensation C7.

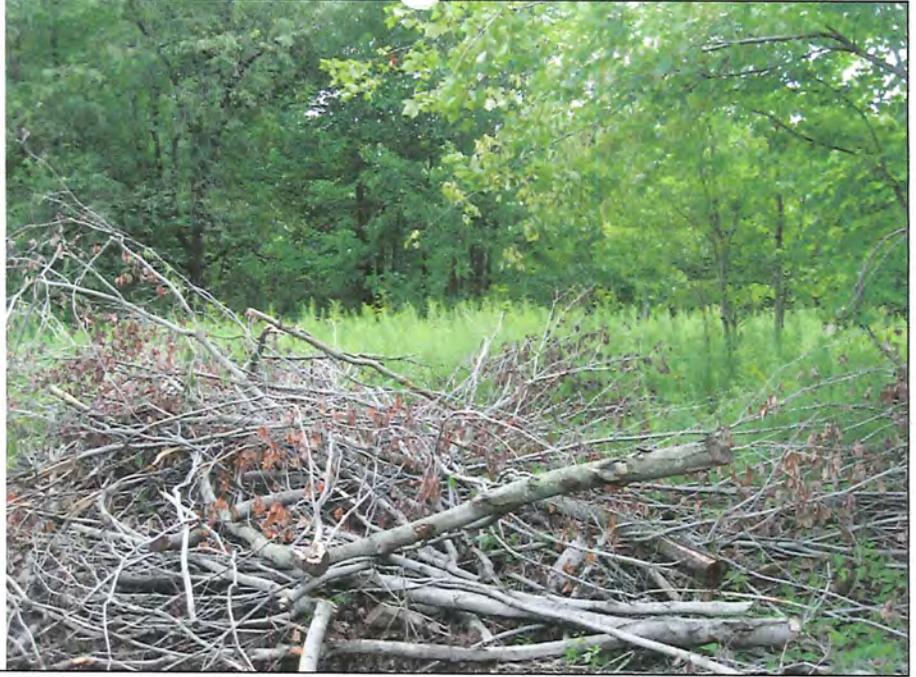
Photo no : 4

Photo prise à la limite du remblaie/Zone de compensation C6.

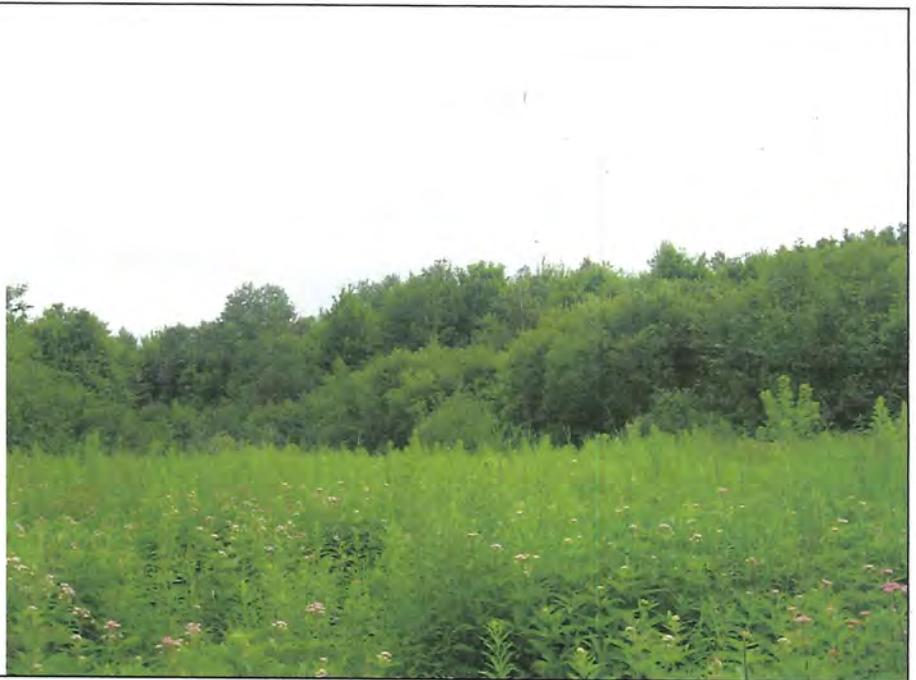
Photo no : 5

Ruisseau des Prairies/Zone de compensation C5.

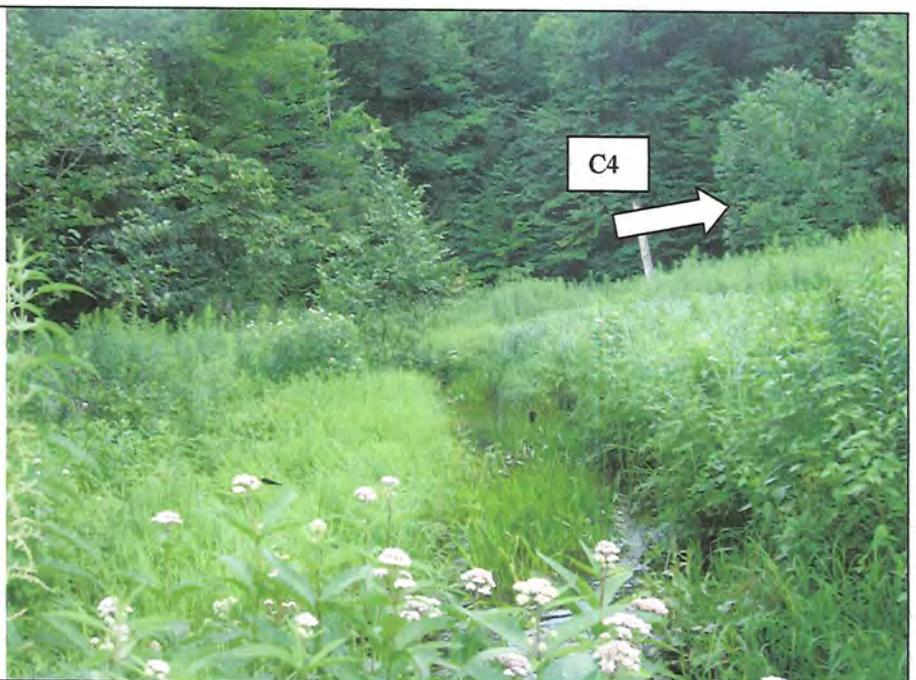
Photo no : 6

Rivière des Prairies/Zone de compensation C4

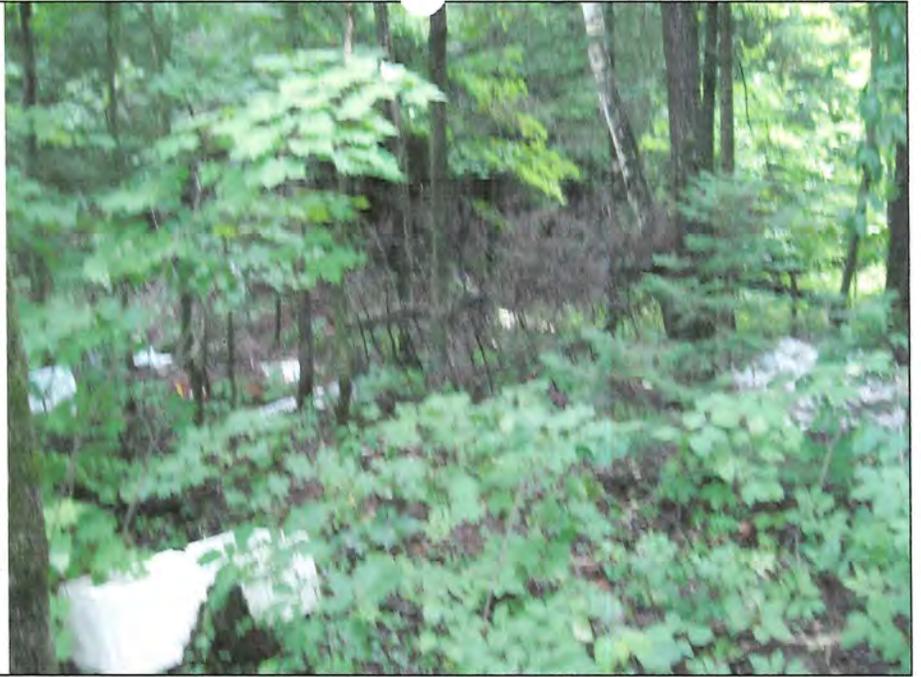
Photo no : 7

Photo prise près de la zone de compensation C2 et de la bande riveraine. Beaucoup de déchet et de toile en plastique laissé dans la forêt.

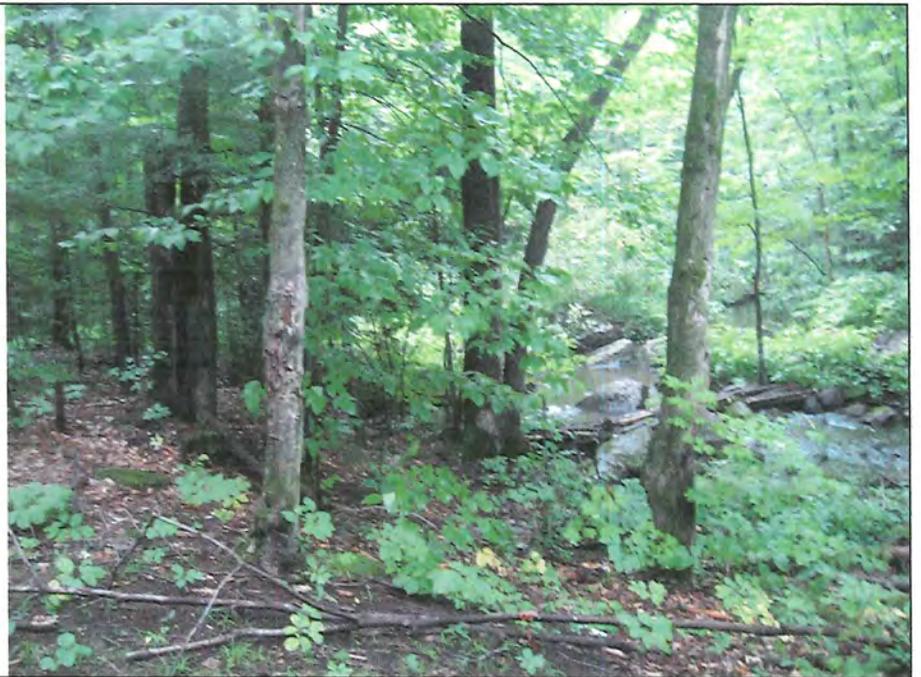
Photo no : 8

Ruisseau des Prairies.
Photo prise dans une zone loin des travaux, tout près de la zone de compensation C4.

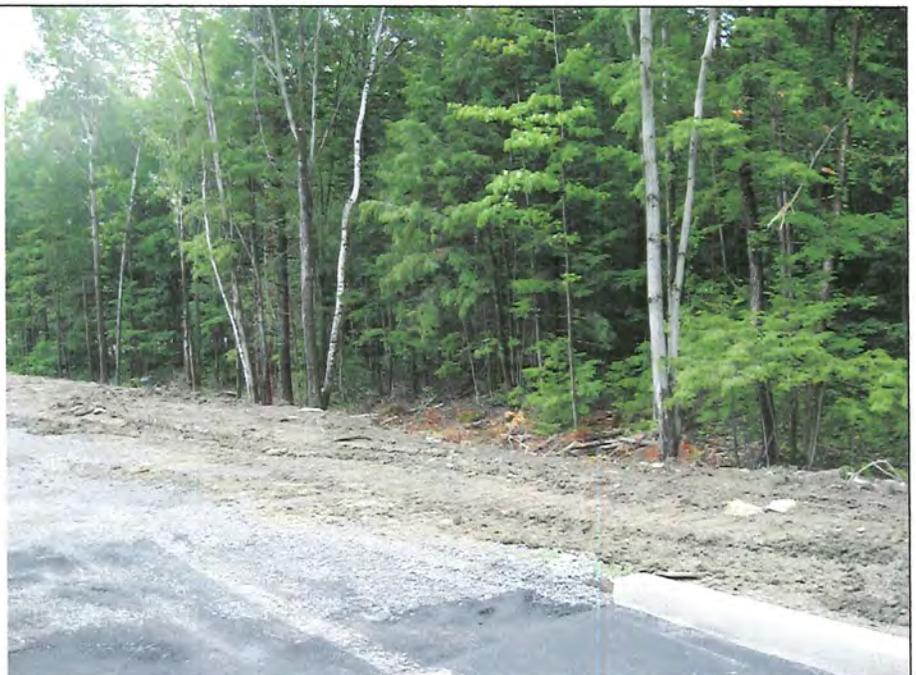
Photo no : 9

Zone de compensation C2.
