**Objet : Demande d'accès n° 2006 49343 - Réponse**

N° de demande : 200618226	Type de demande : Plainte à caractère environnemental
Objet de la demande : Vérifier le bien-fondé d'une plainte de stockage de matières résiduelles fertilisantes (MRF) - Sainte-Julie (rue Principale)

N° d'intervention : 301237287	Type d'intervention : Inspection
N° de gestion doc. : 7552-16-01-1406701	N° de document : 401591565
But de l'intervention : Vérifier le bien-fondé d'une plainte de stockage de MRF - Sainte-Julie (rue Principale)

## Entreposage de MRF à Saint-Bruno-de-Montarville

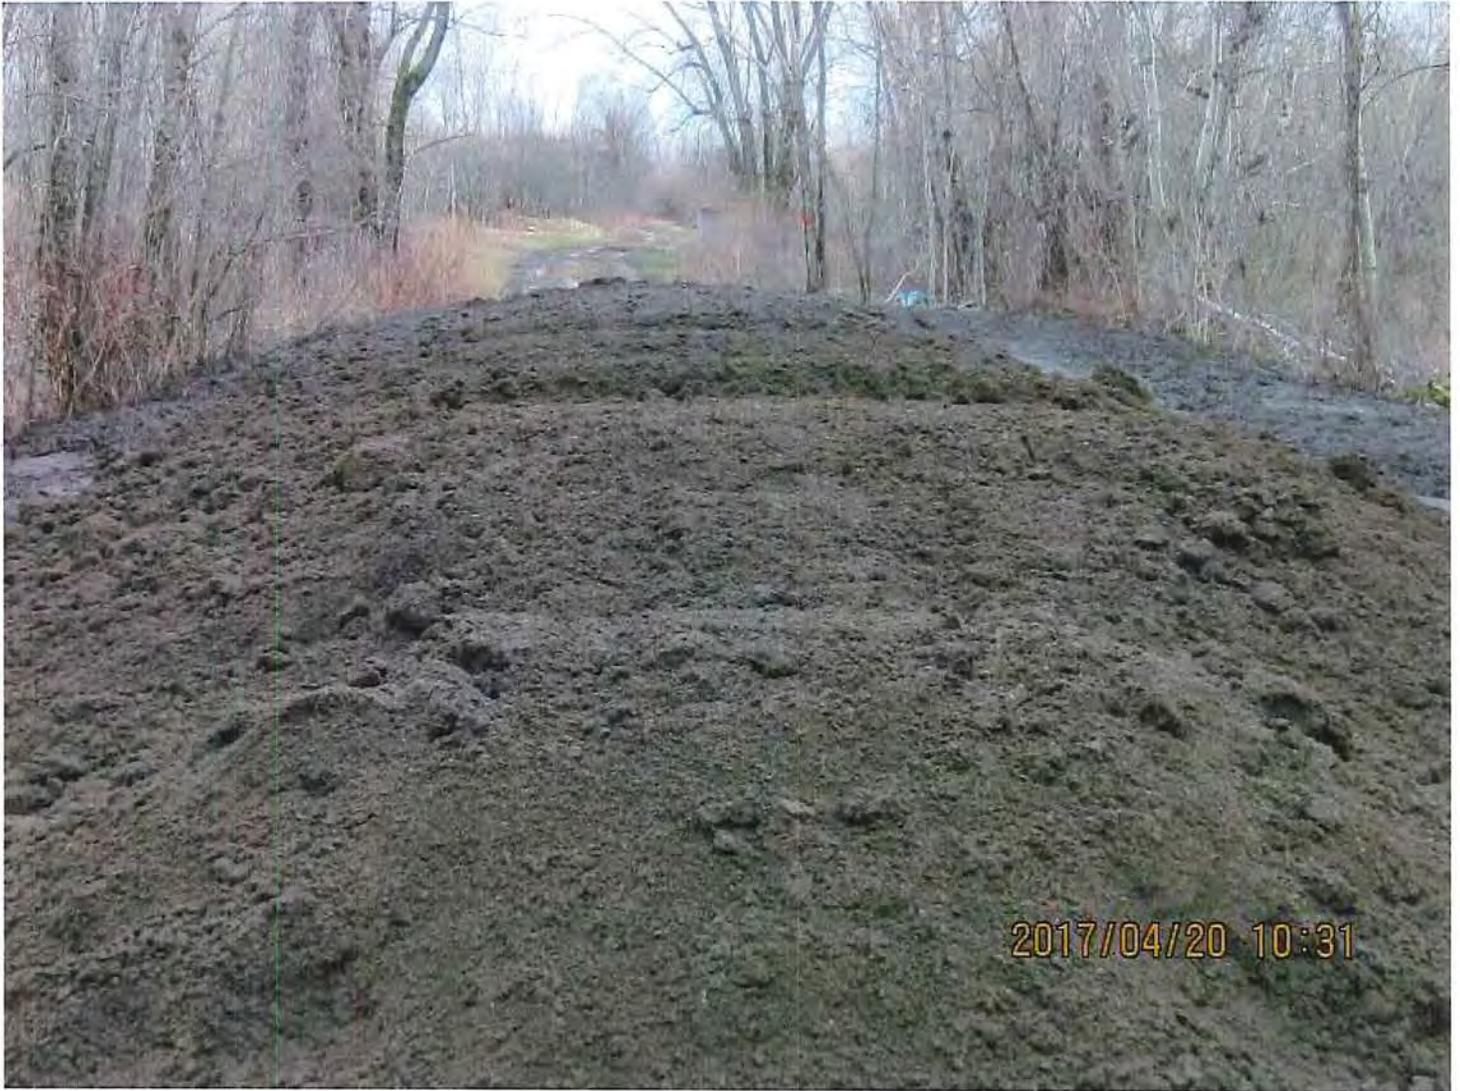
Photo 03: Vue sur les amas des MRF.

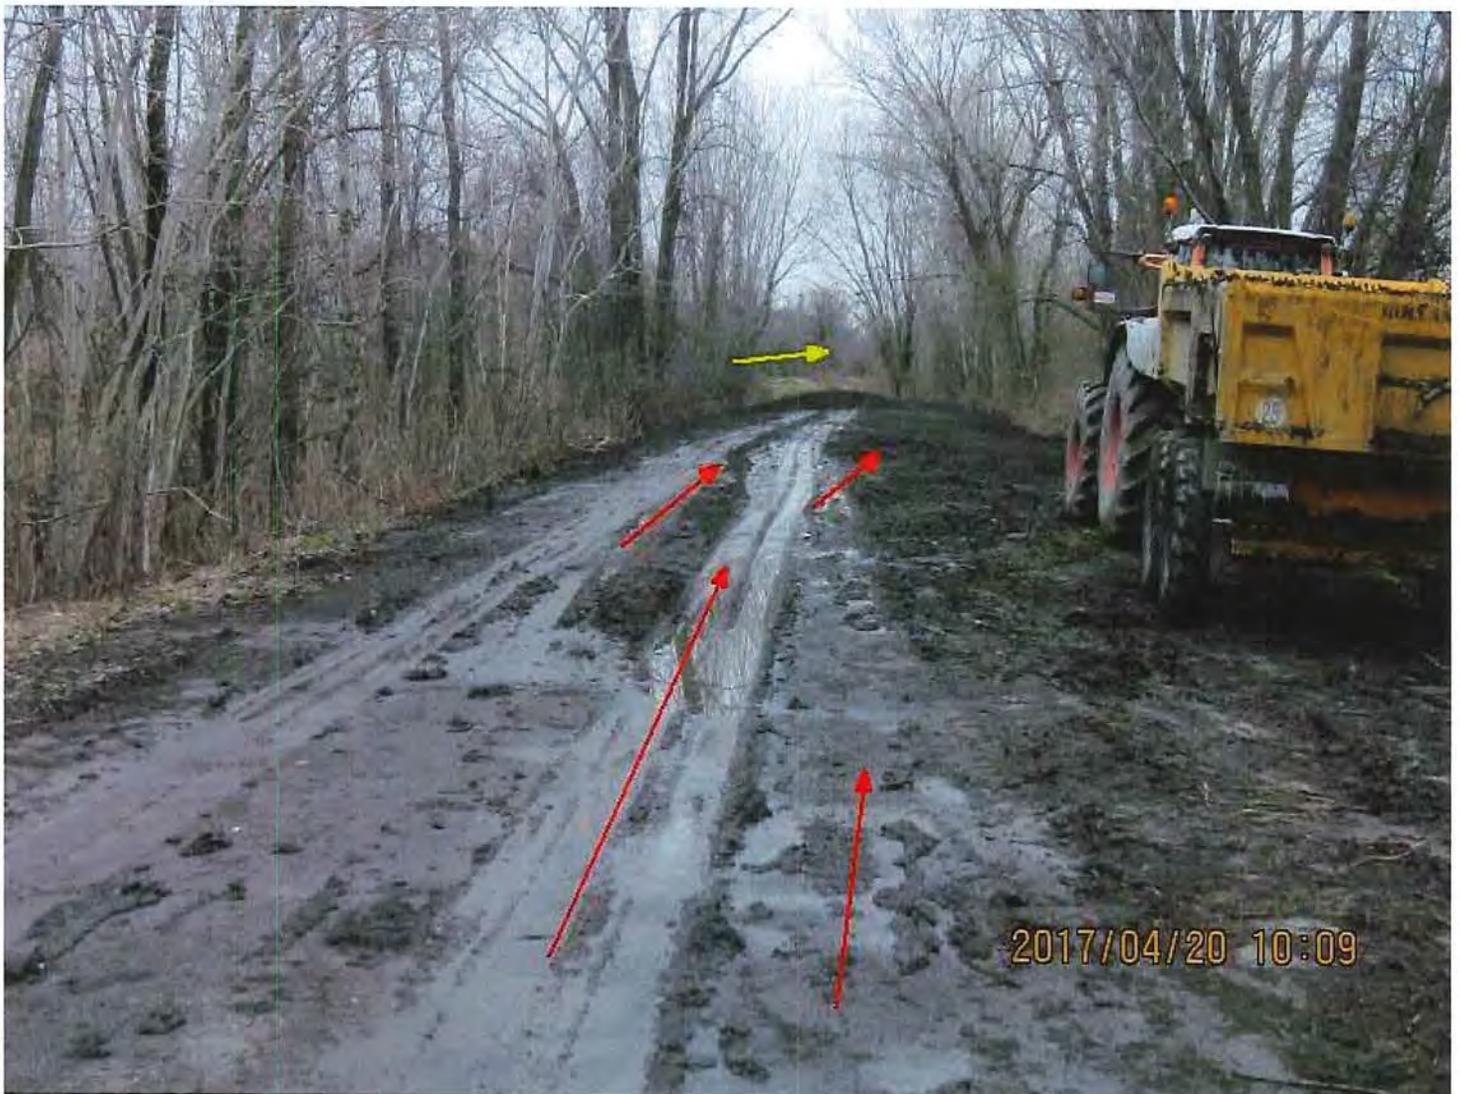
- Je lui explique que même si son projet était autorisé, il est interdit à ce que les MRF atteignent les eaux de surface. Et l'entreposage sur une voie publique est interdit.

Photo 04: Vue sur les MRF déversées sur la rue Principale. L'amas est un peu plus loin (flèche jaune)

- Je lui demande de nettoyer les lieux et d'enlever sans délai l'amas à cet endroit car il est sur une rue et il ne respecte pas la distance séparatrice par rapport au cours d'eau.

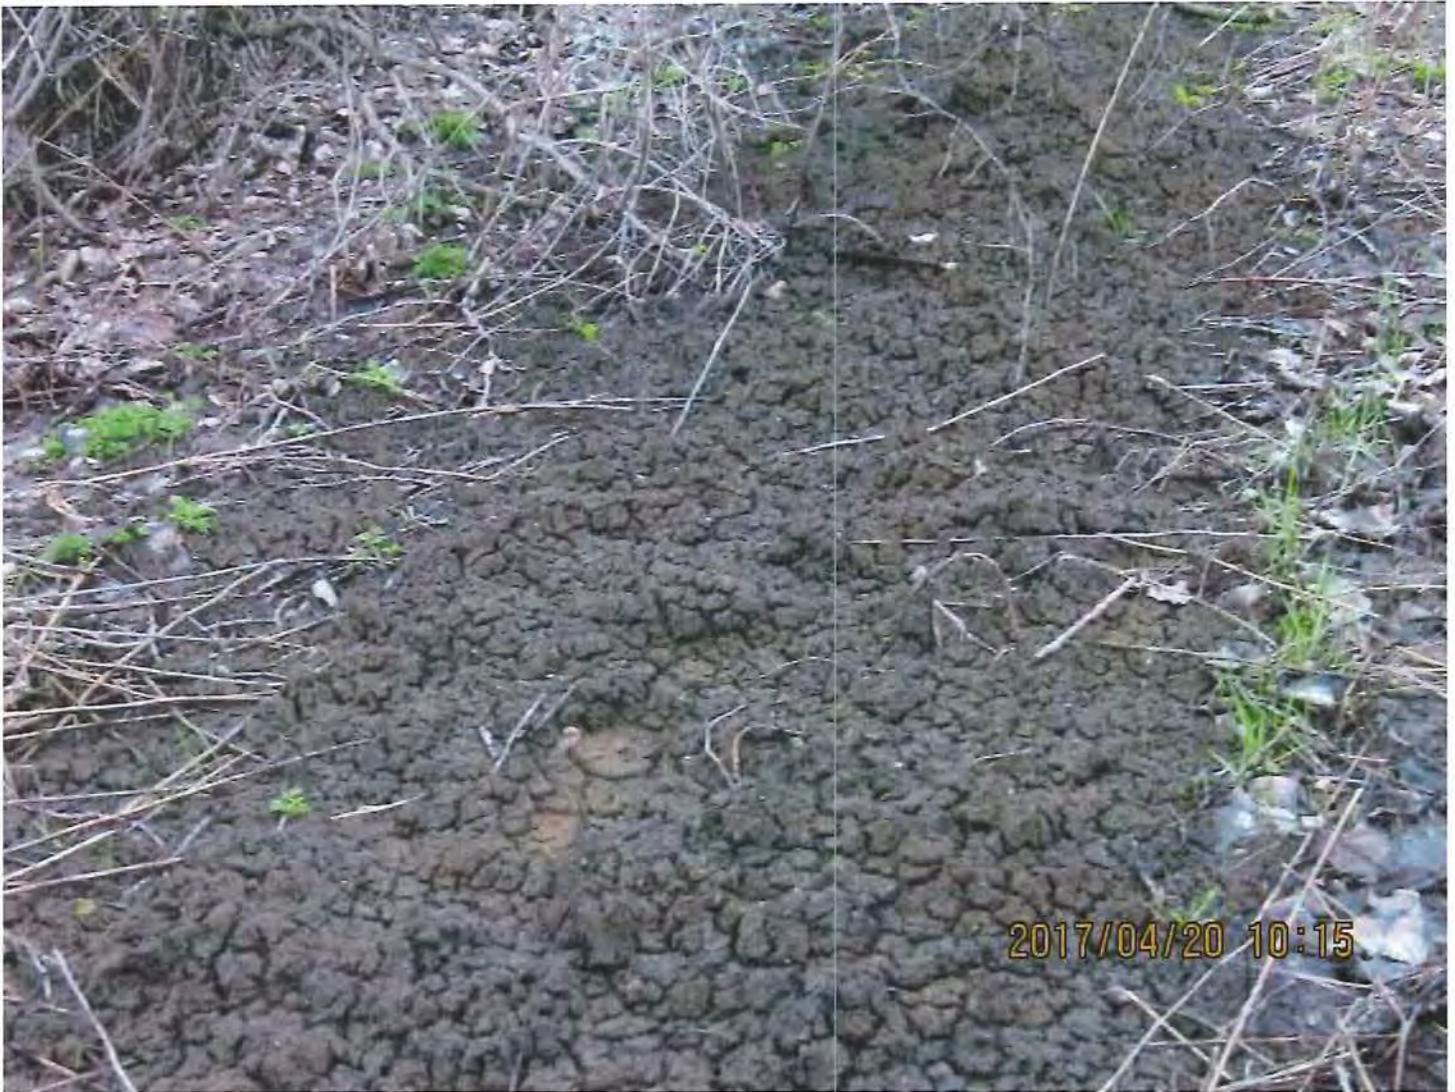
Photo 05: Vue des MRF sur les bandes riveraines du cours d'eau

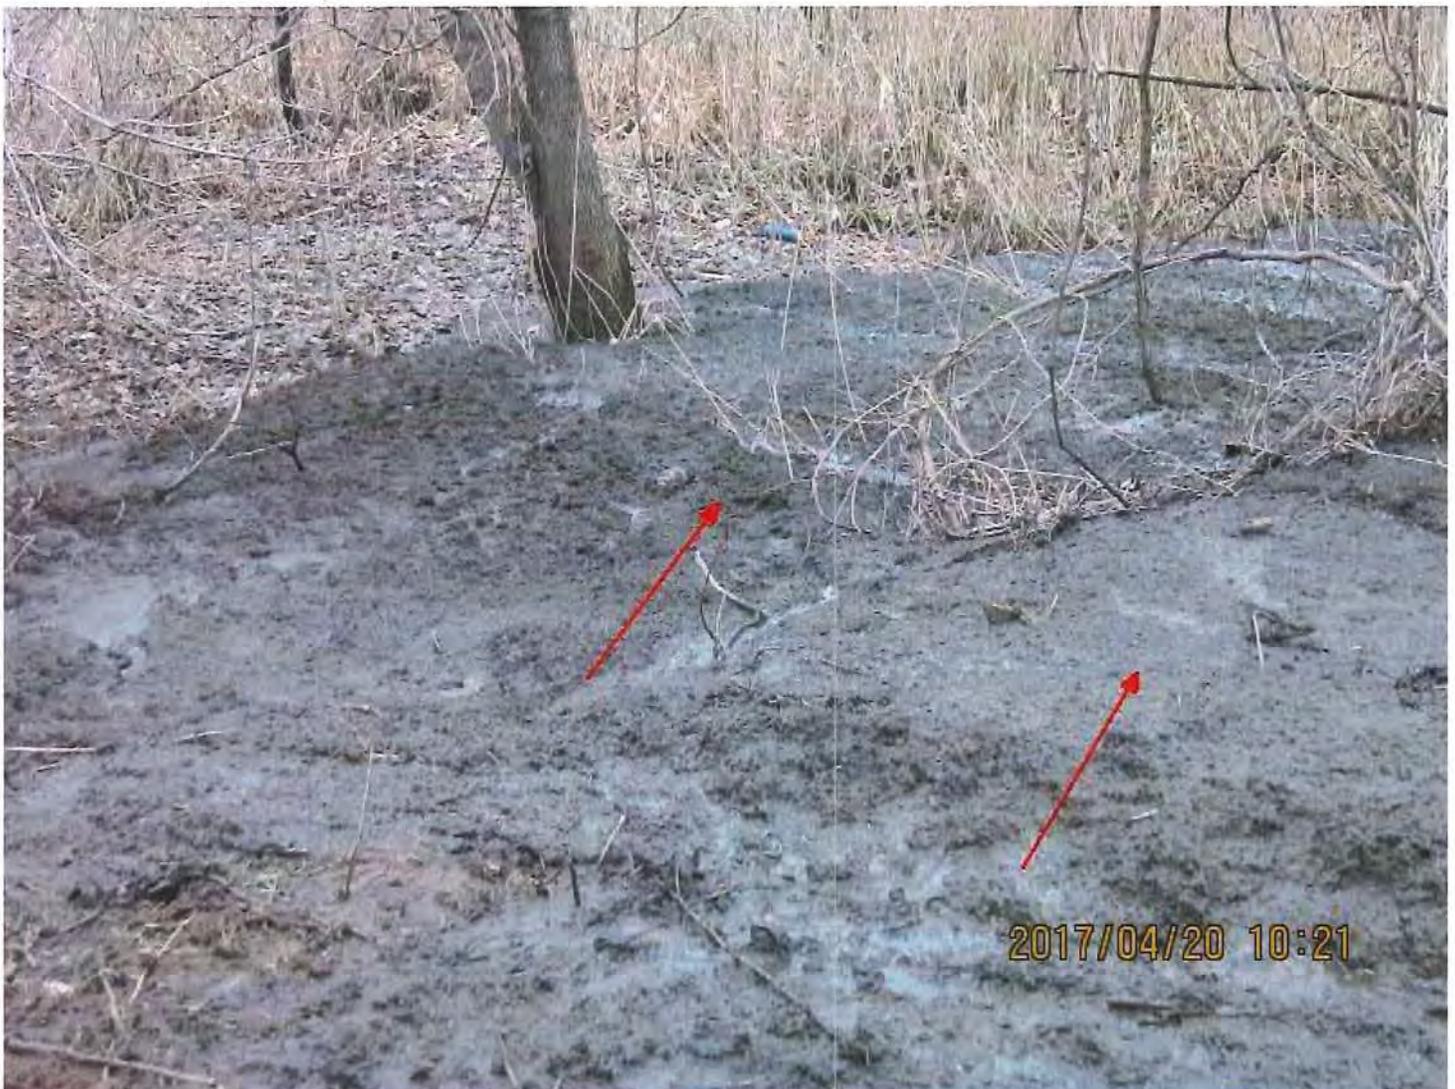
Photo 06: Vue des MRF sur les bandes riveraines du cours d'eau

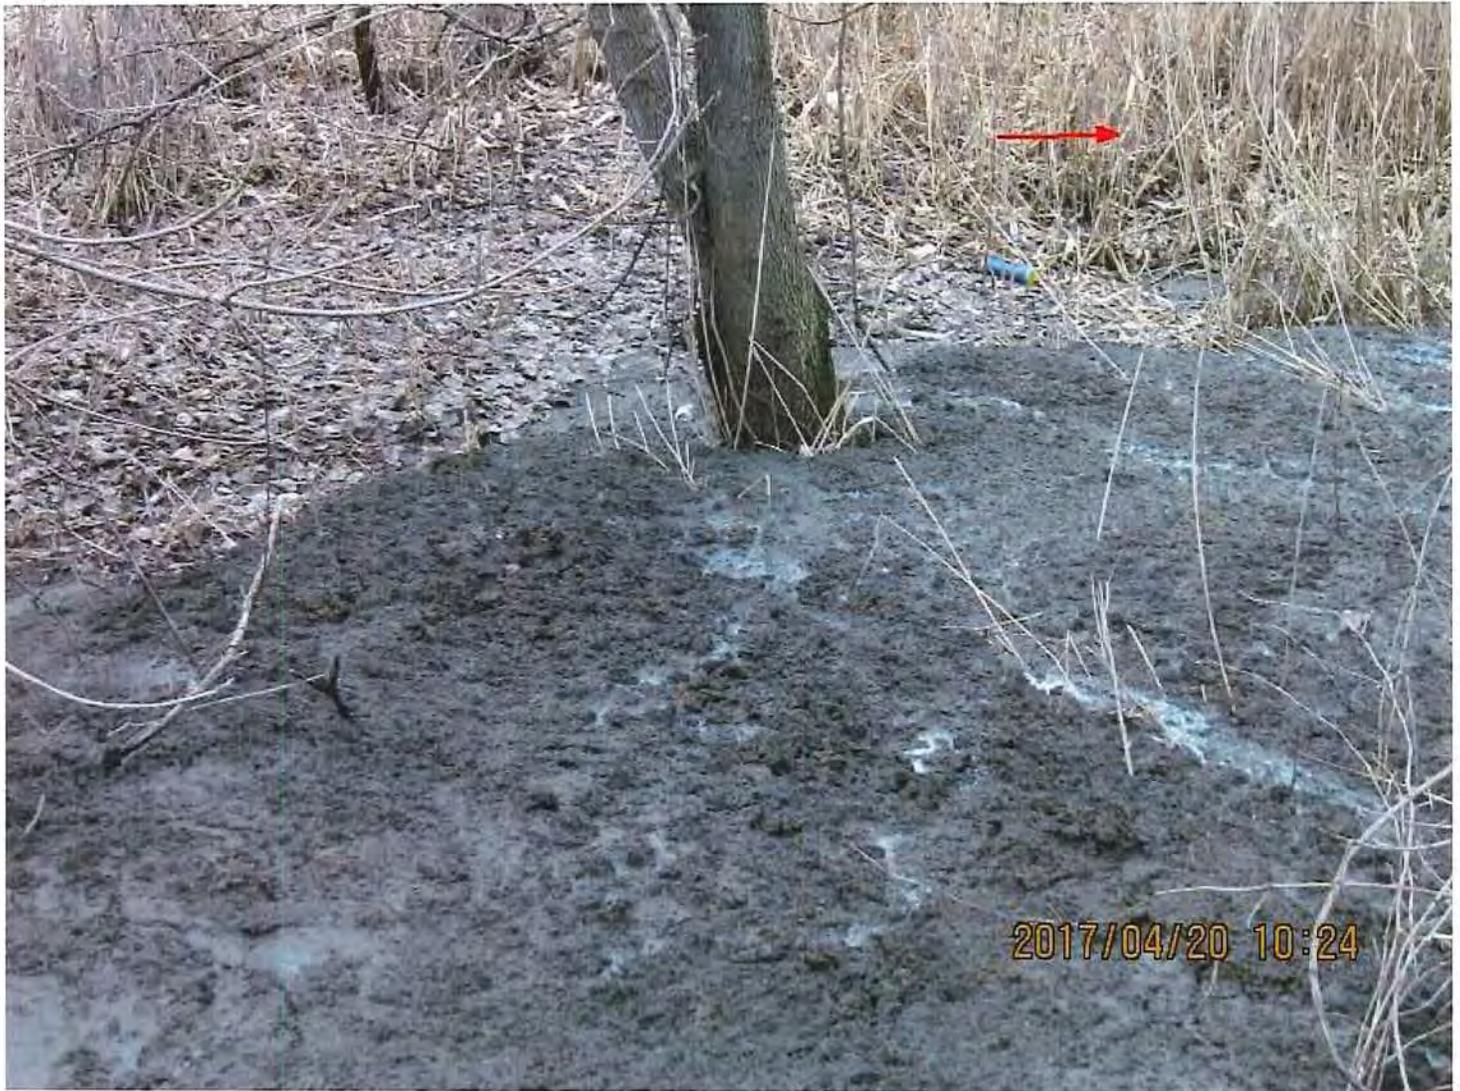
Photo 07: Vue des MRF sur les bandes riveraines du cours d'eau. On y voit les chaumes de quenouille, indicateurs d'un milieu humide.

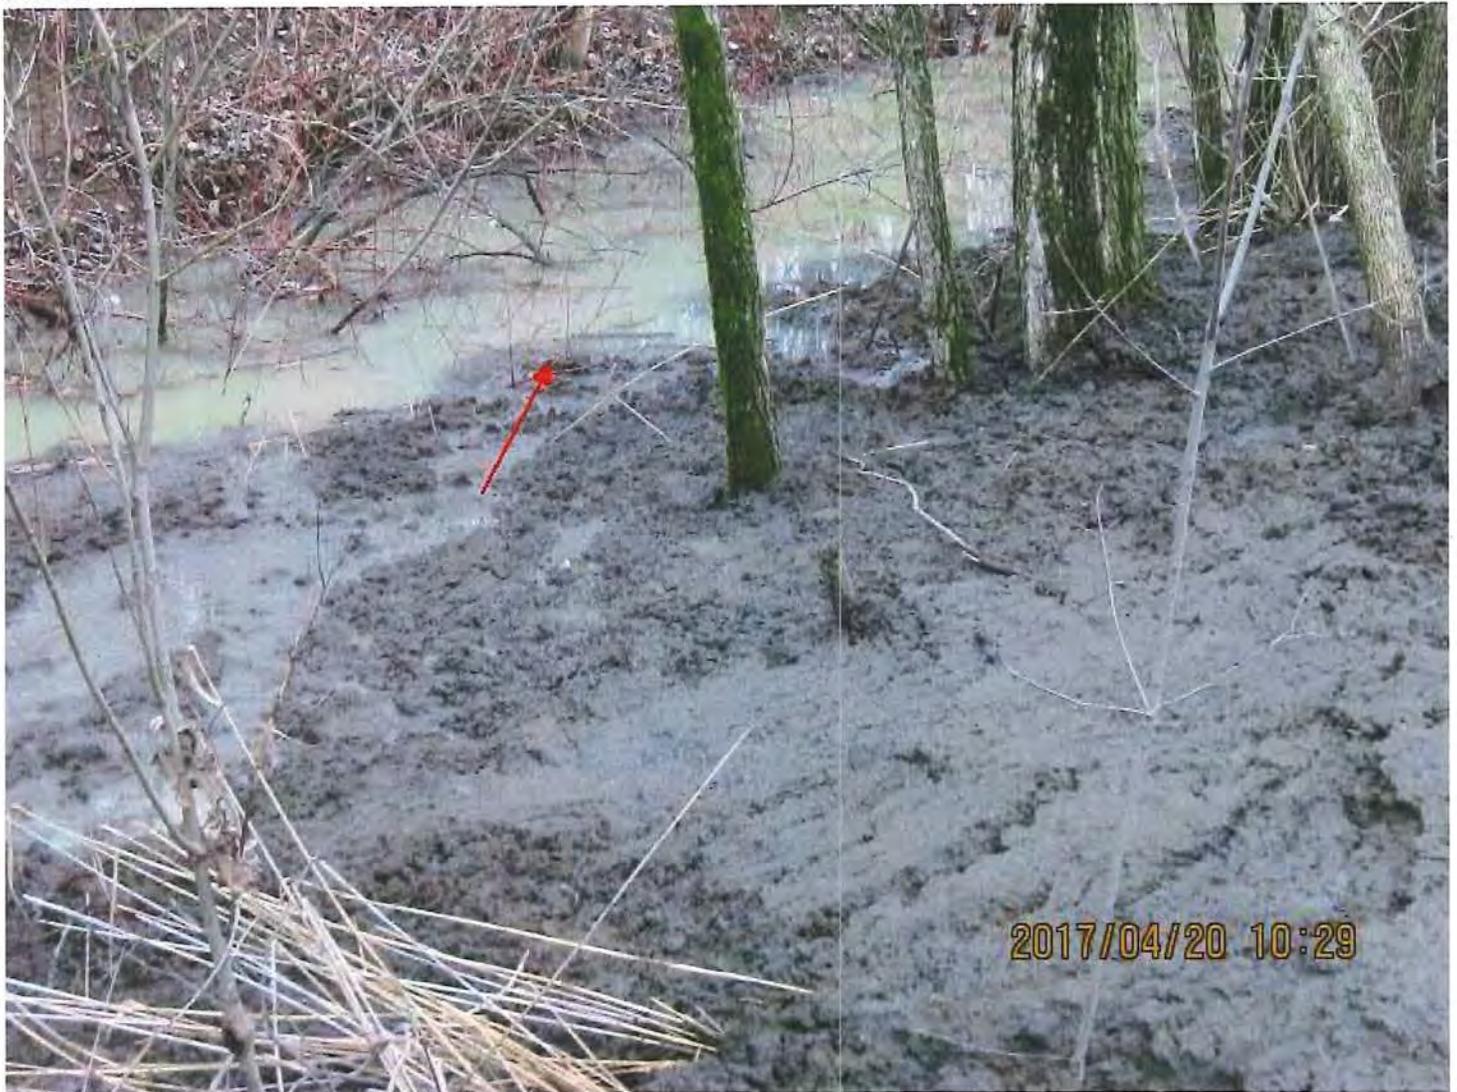
- Je demande et j'obtiens le bon de livraison. Le chauffeur quitte les lieux.
- Je constate que l'amas de MRF est installé sur la rue principale et des MRF atteignent les eaux de surface (photos 09-11).

Photo 09: Vue des boues municipales dans le cours d'eau

- Je lui dis qu'ils doivent prendre toute les mesures pour récupérer les MRF dans les eaux de surface et nettoyer les lieux.
- Je lui donne ma carte d'affaire et je quitte les lieux.

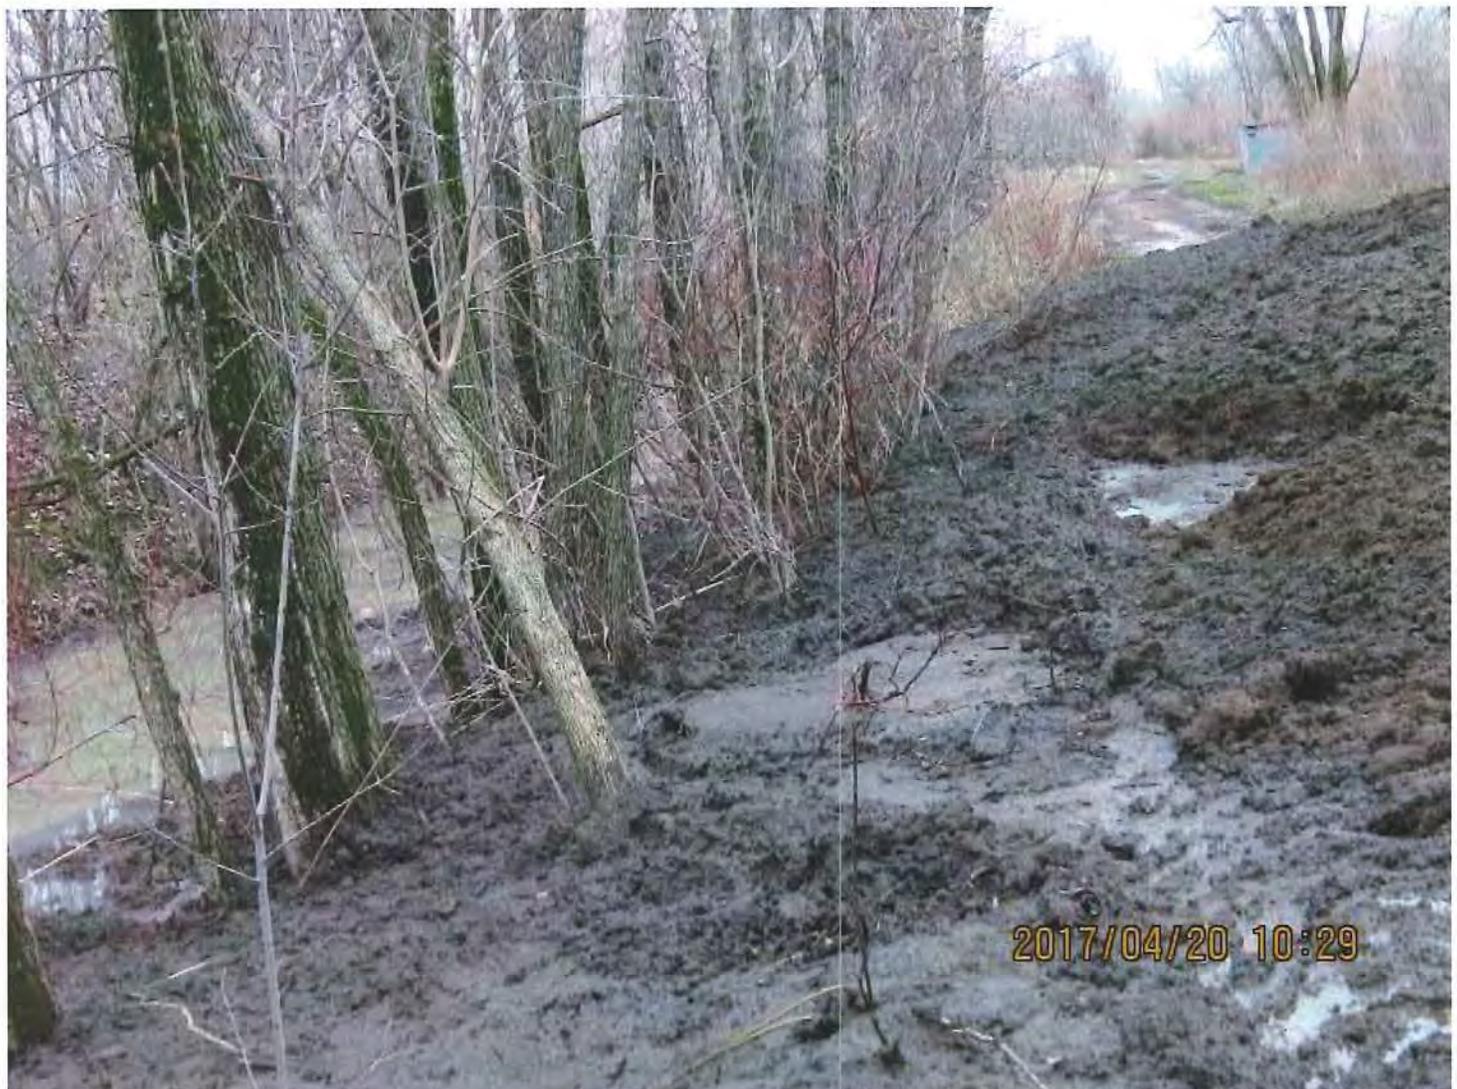
Photo 10: Vue des boues municipales dans le cours d'eau

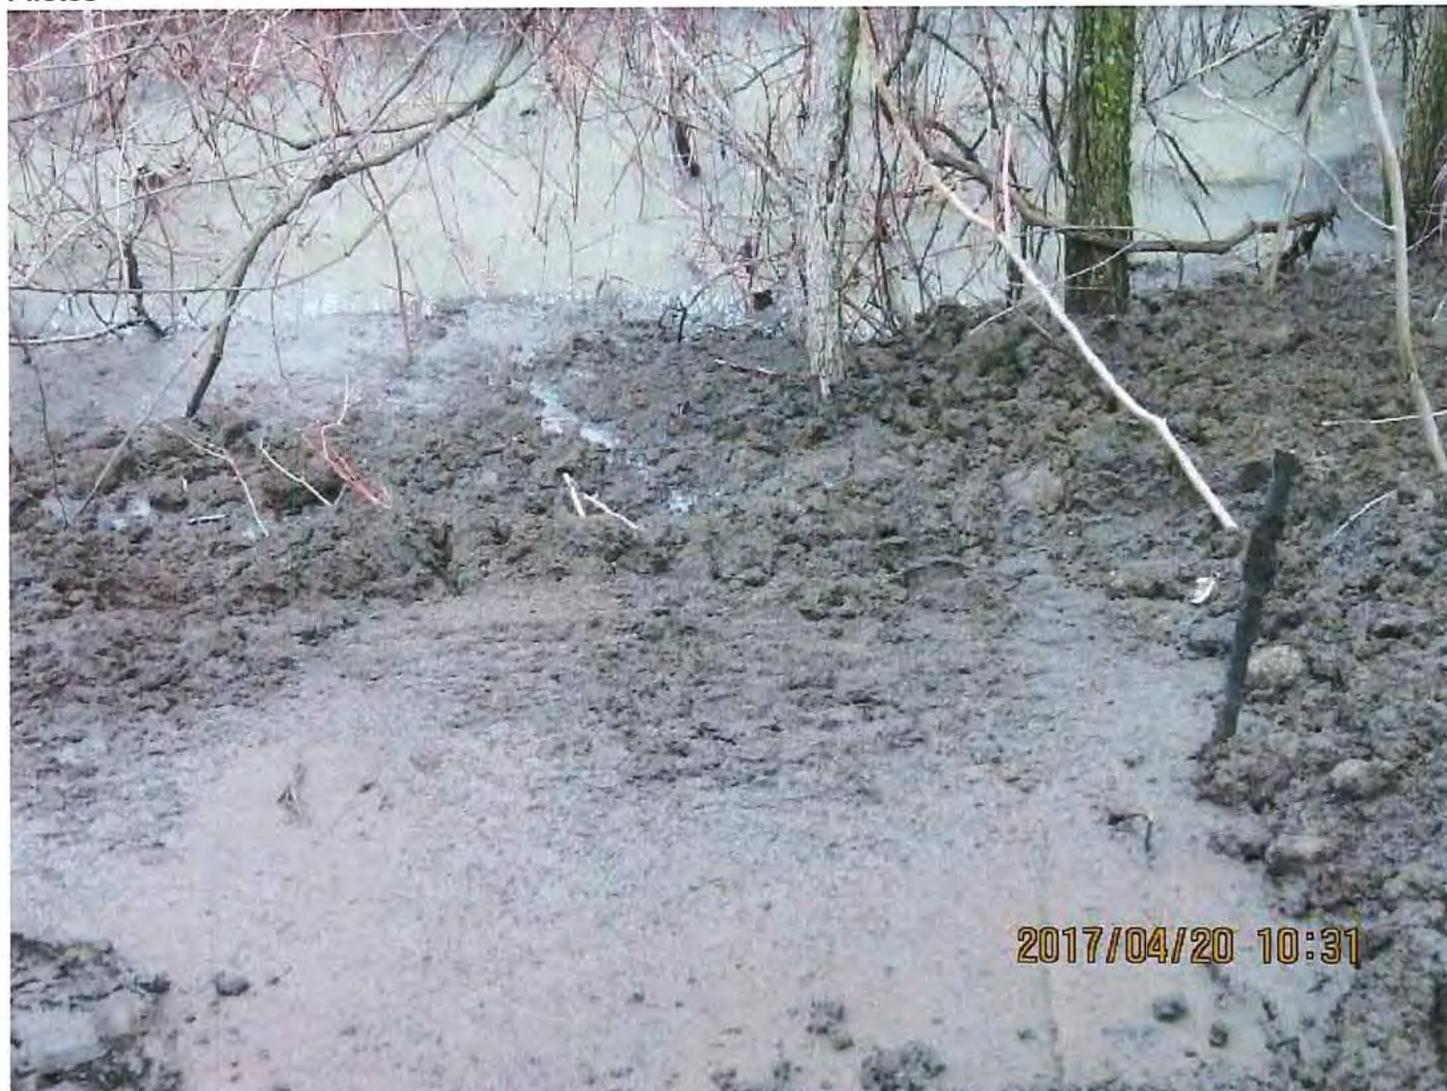
Photo 11: Vue des boues municipales dans le cours d'eau

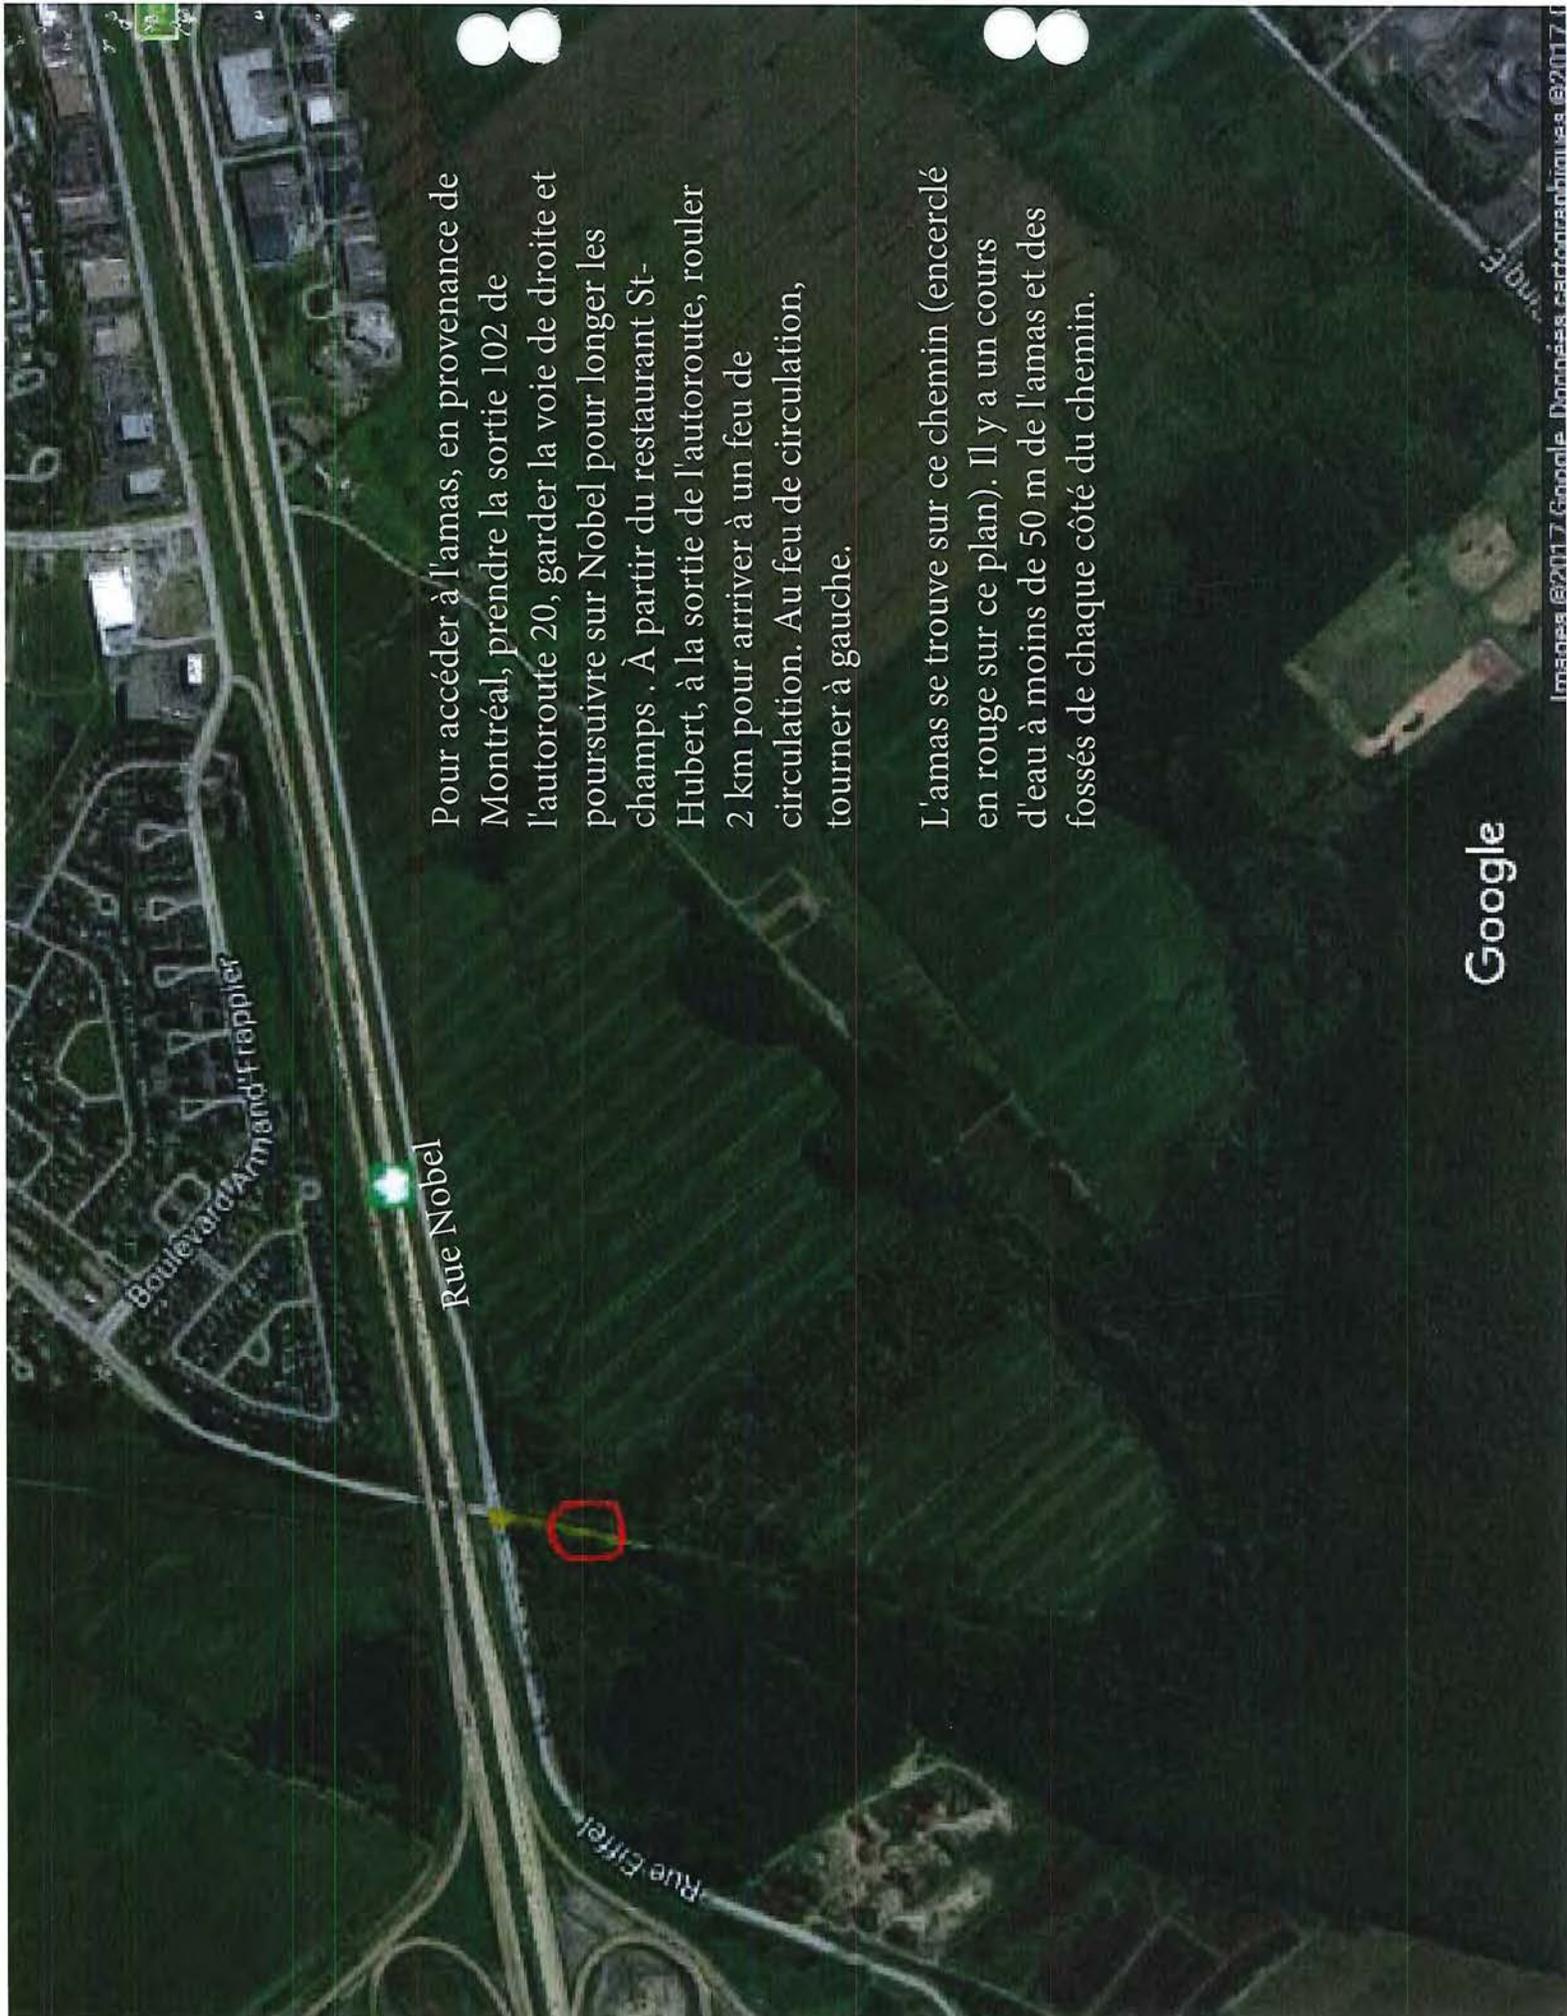
L'amas se trouve sur ce chemin (encerclé en rouge sur ce plan). Il y a un cours d'eau à moins de 50 m de l'amas et des fossés de chaque côté du chemin.

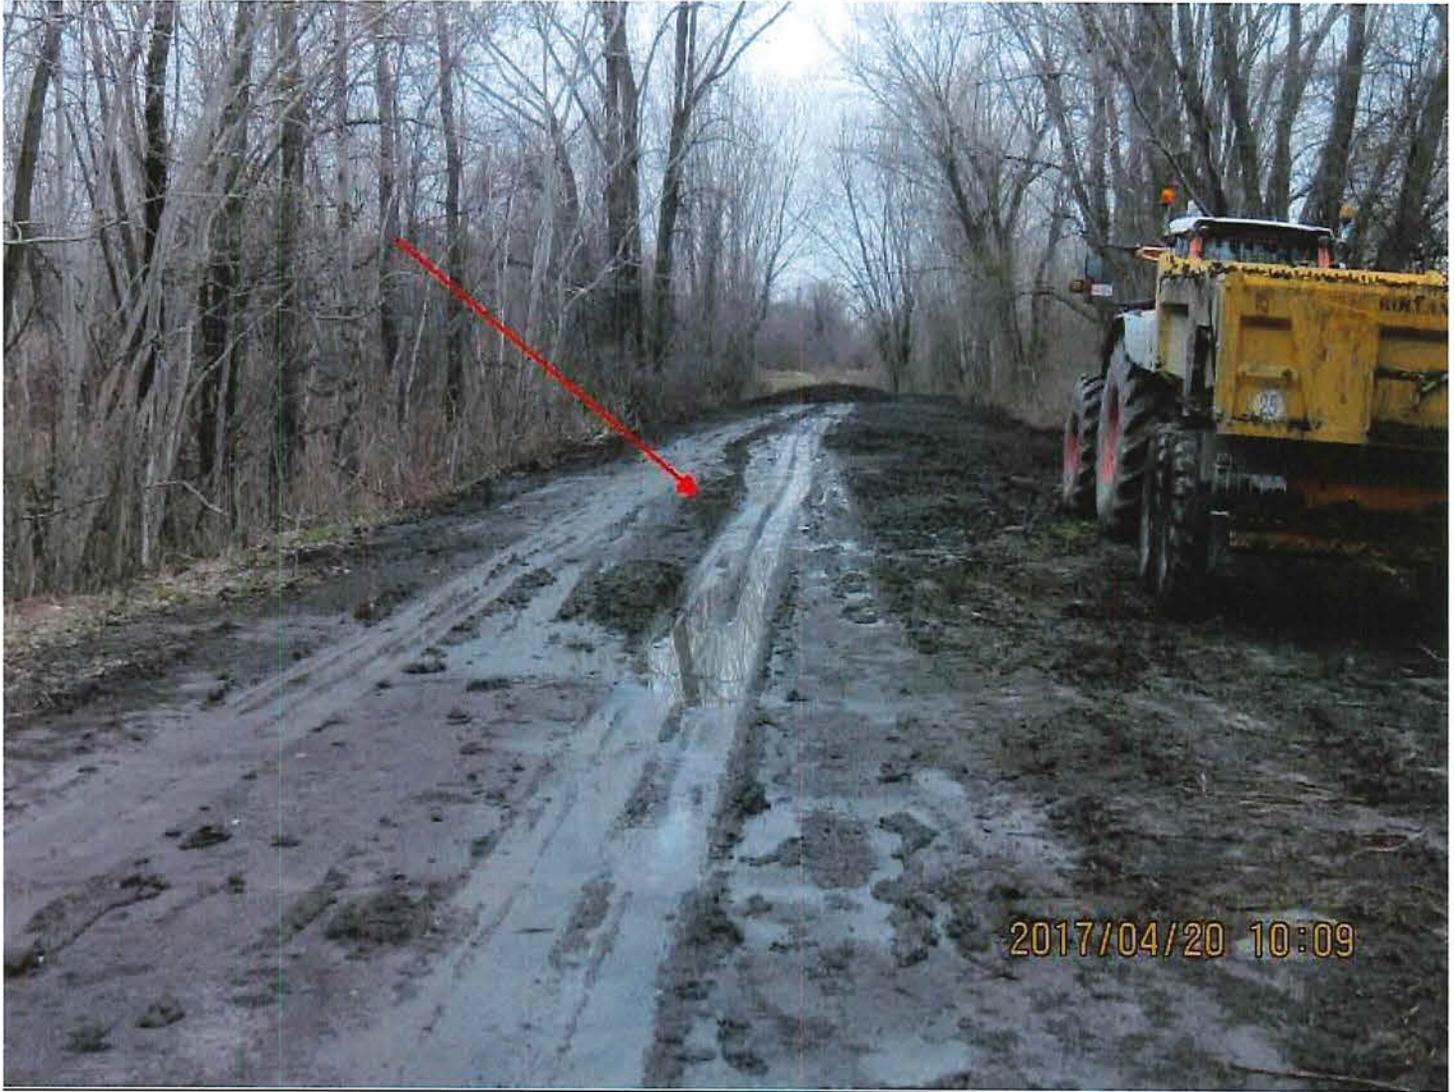
Photo 05: Vue des matières résiduelles sur la rue Principale

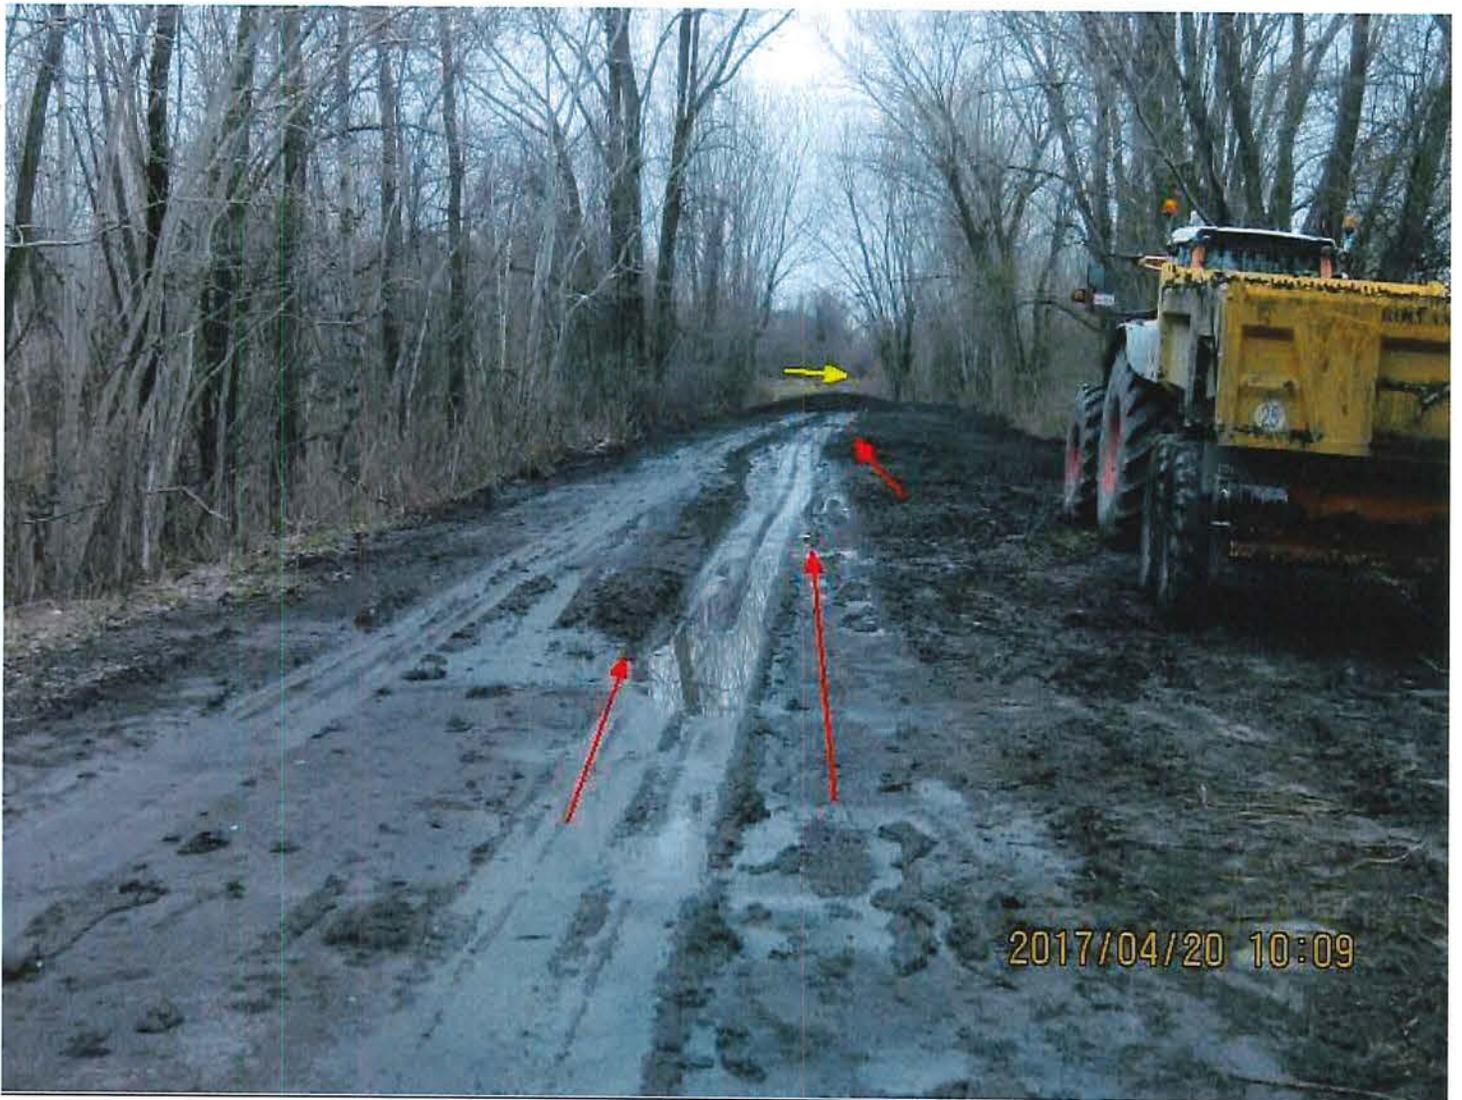
Photo 04: Vue sur les MRF déversées sur la rue Principale. L'amas est un peu plus loin (flèche jaune)

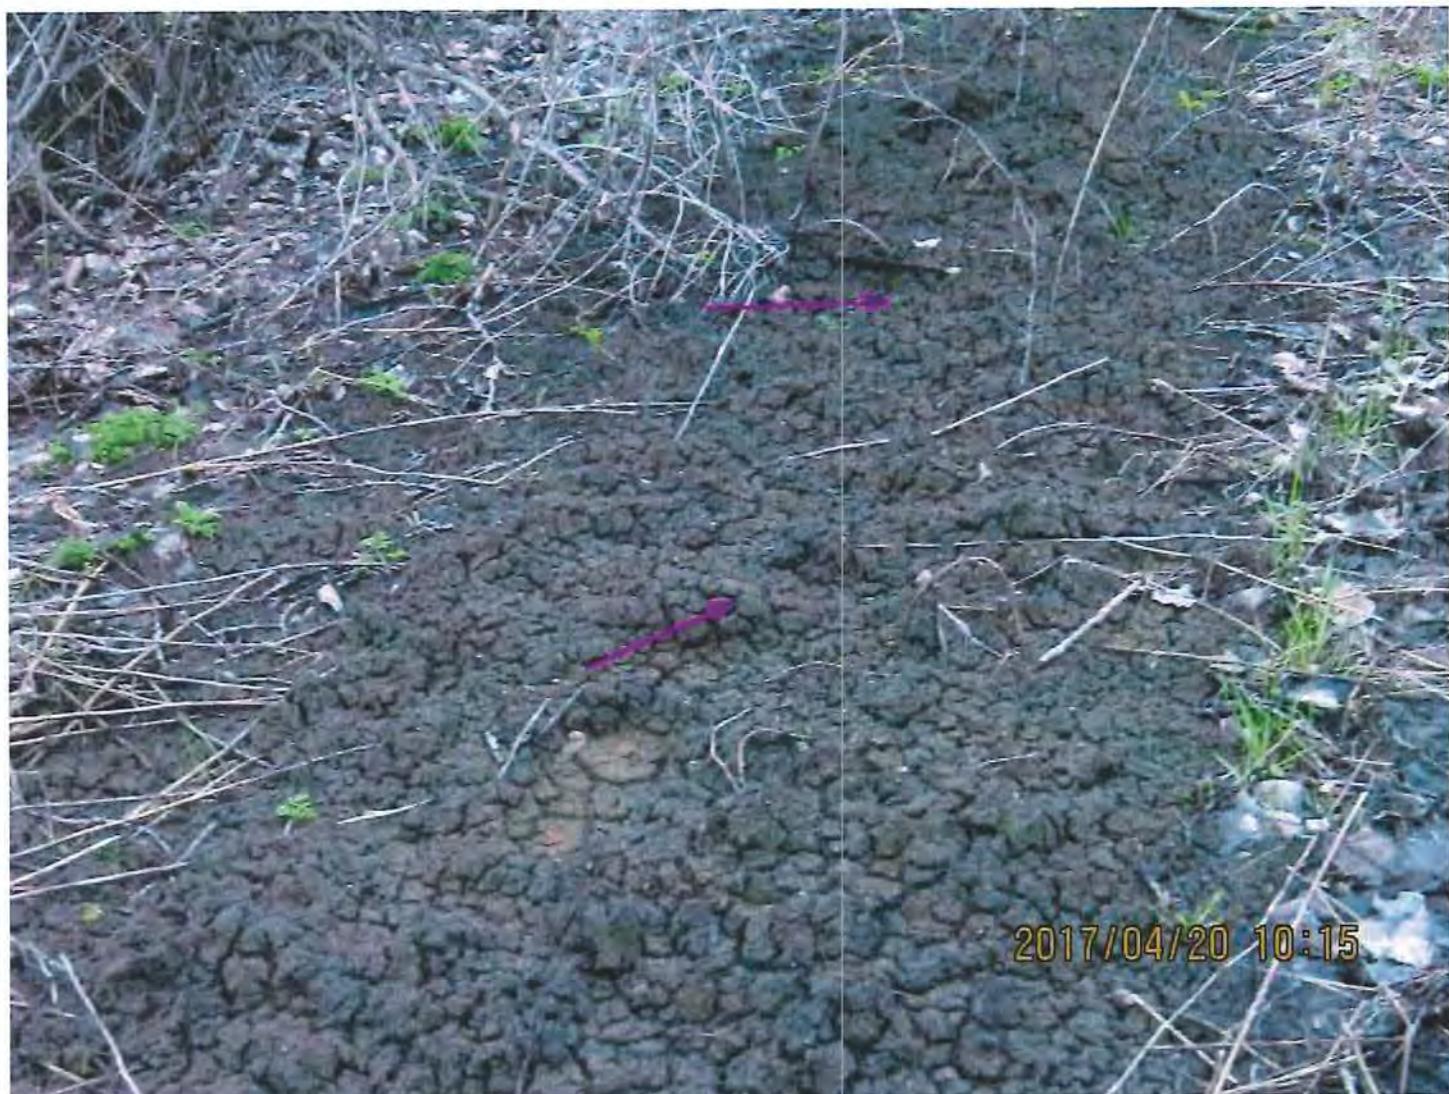
Photo 06: Vue sur des MRF sur la bande riveraine

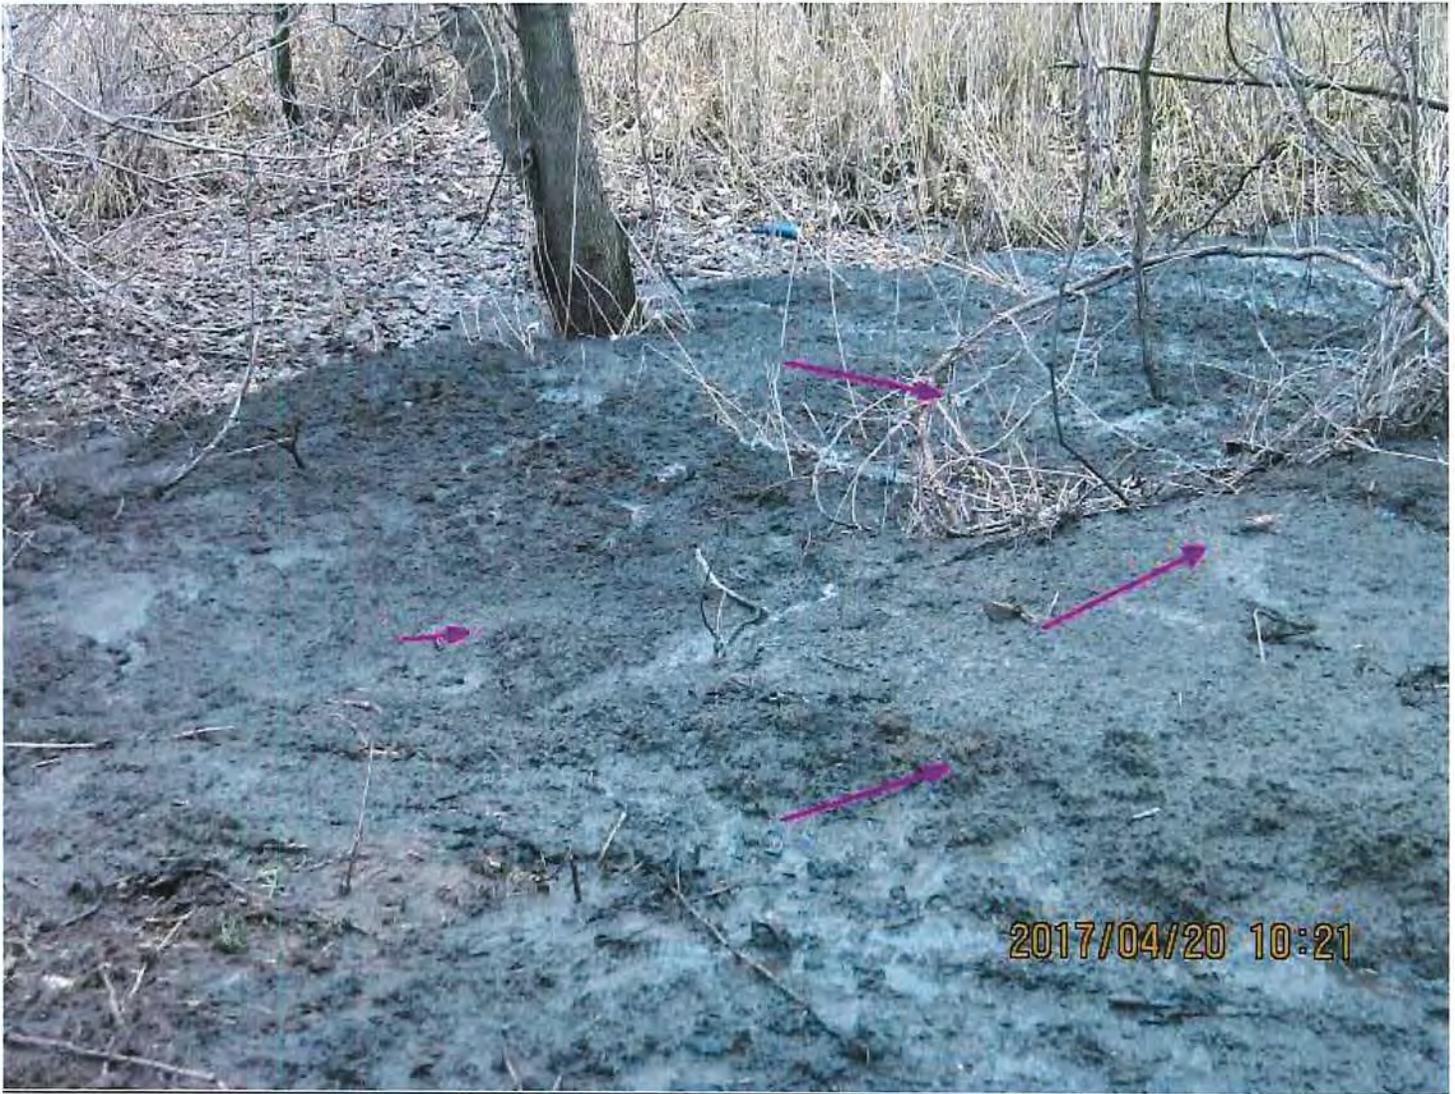
Photo 07: Vue sur des MRF sur la bande riveraine
