**Objet : Demande d'accès n° 2006 49343 - Réponse**

N° de demande : 200618226	Type de demande : Plainte à caractère environnemental
Objet de la demande : Vérifier le bien-fondé d'une plainte de stockage de matières résiduelles fertilisantes (MRF) - Sainte-Julie (rue Principale)

N° d'intervention : 301237287	Type d'intervention : Inspection
N° de gestion doc. : 7552-16-01-1406701	N° de document : 401591565
But de l'intervention : Vérifier le bien-fondé d'une plainte de stockage de MRF - Sainte-Julie (rue Principale)

## Entreposage de MRF à Saint-Bruno-de-Montarville

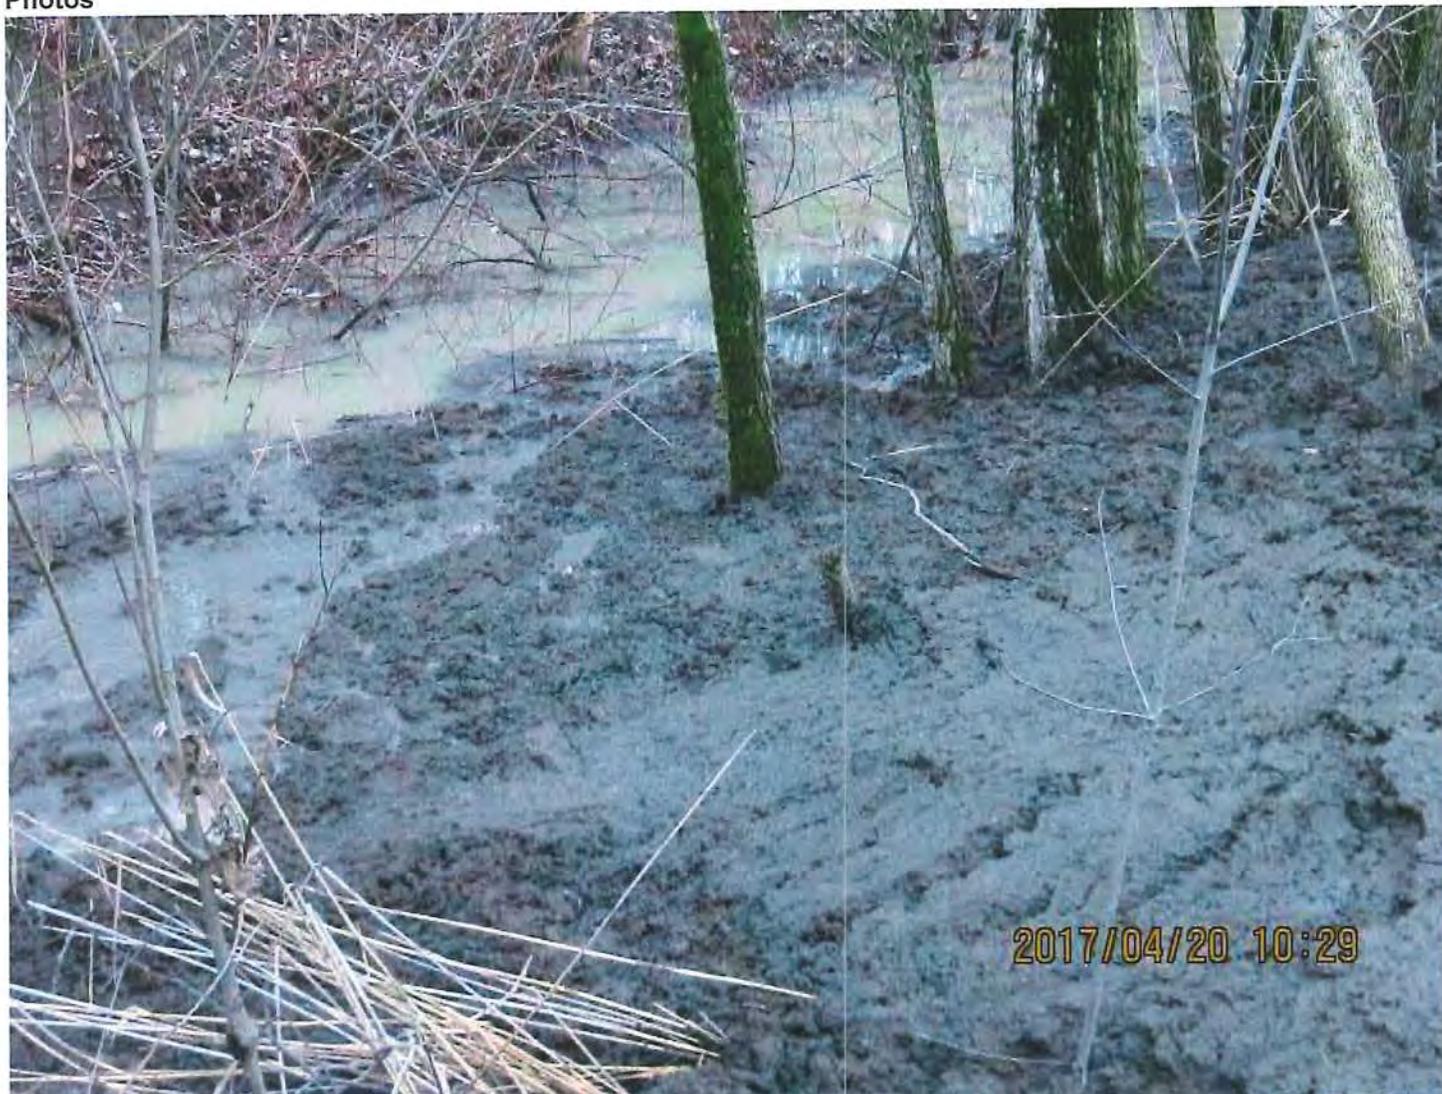
Photo 09: Vue des boues municipales dans le cours d'eau

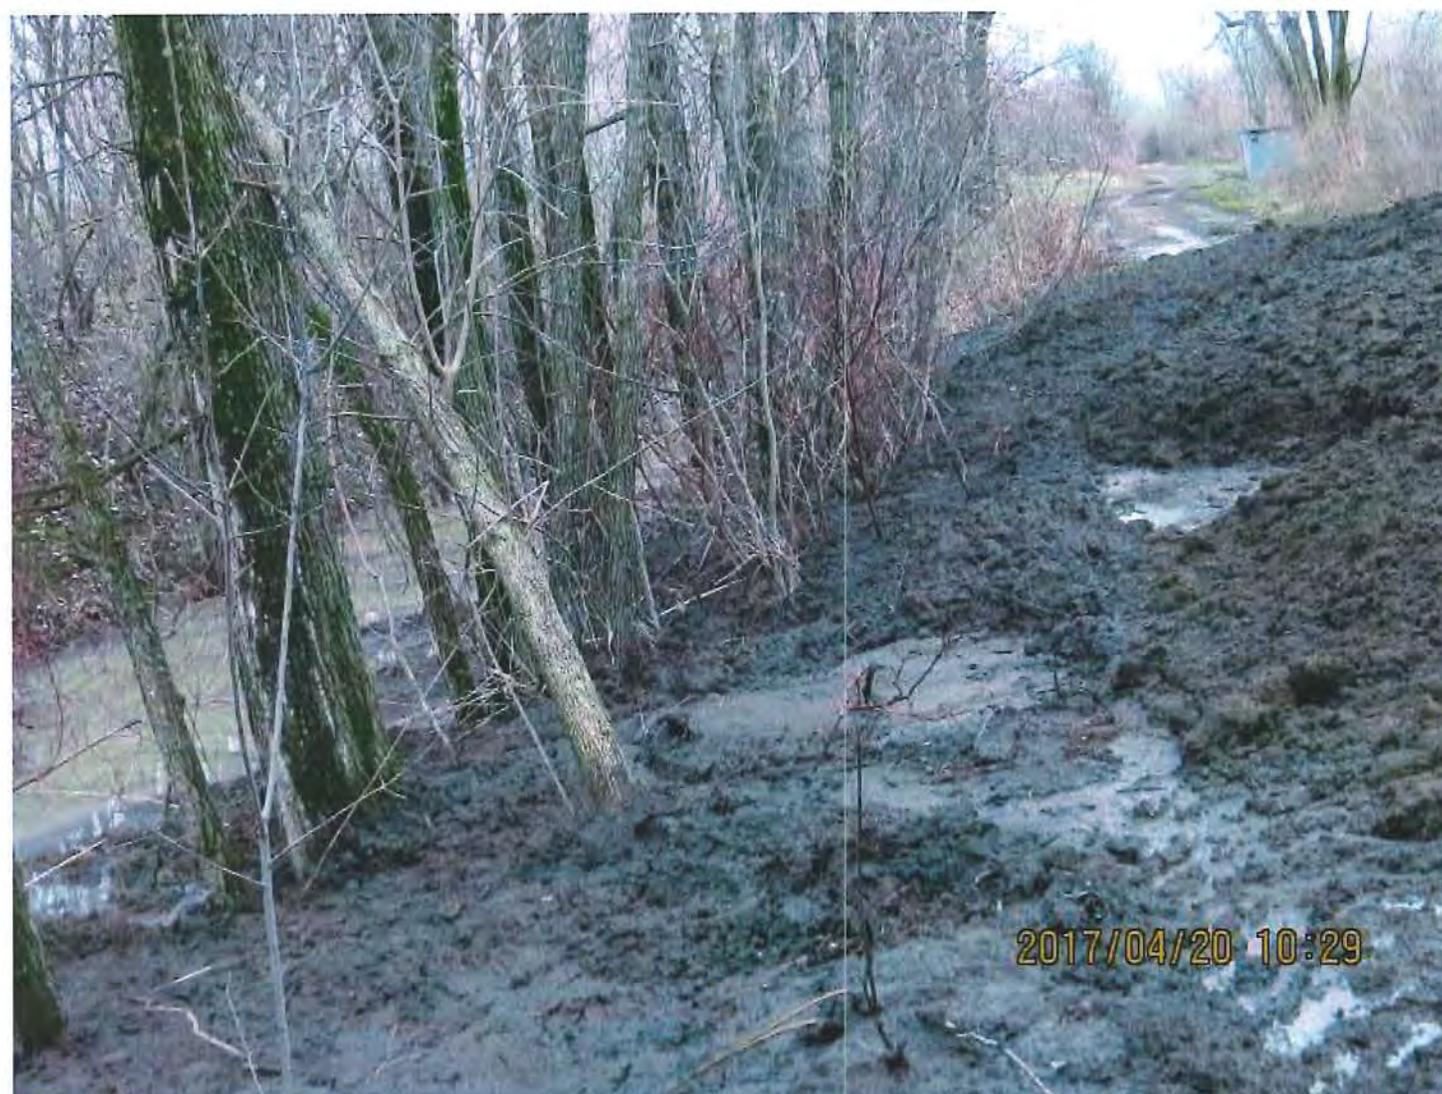
Photo 10: Vue des boues municipales dans le cours d'eau

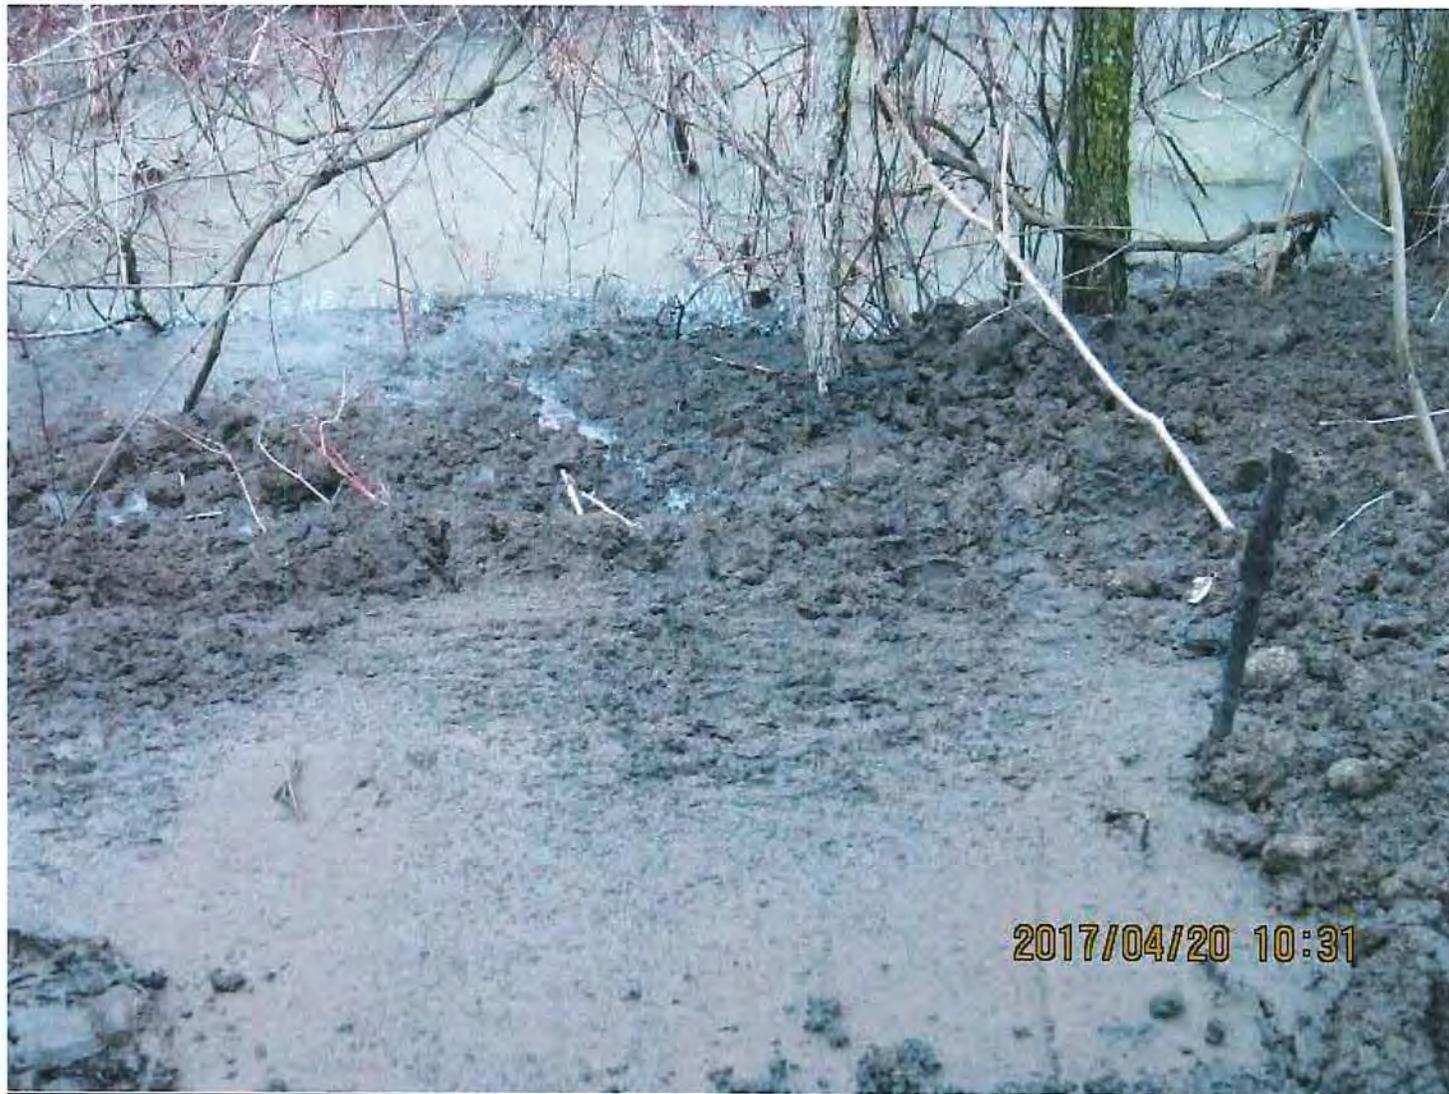
Photo 11: Vue des boues municipales dans le cours d'eau

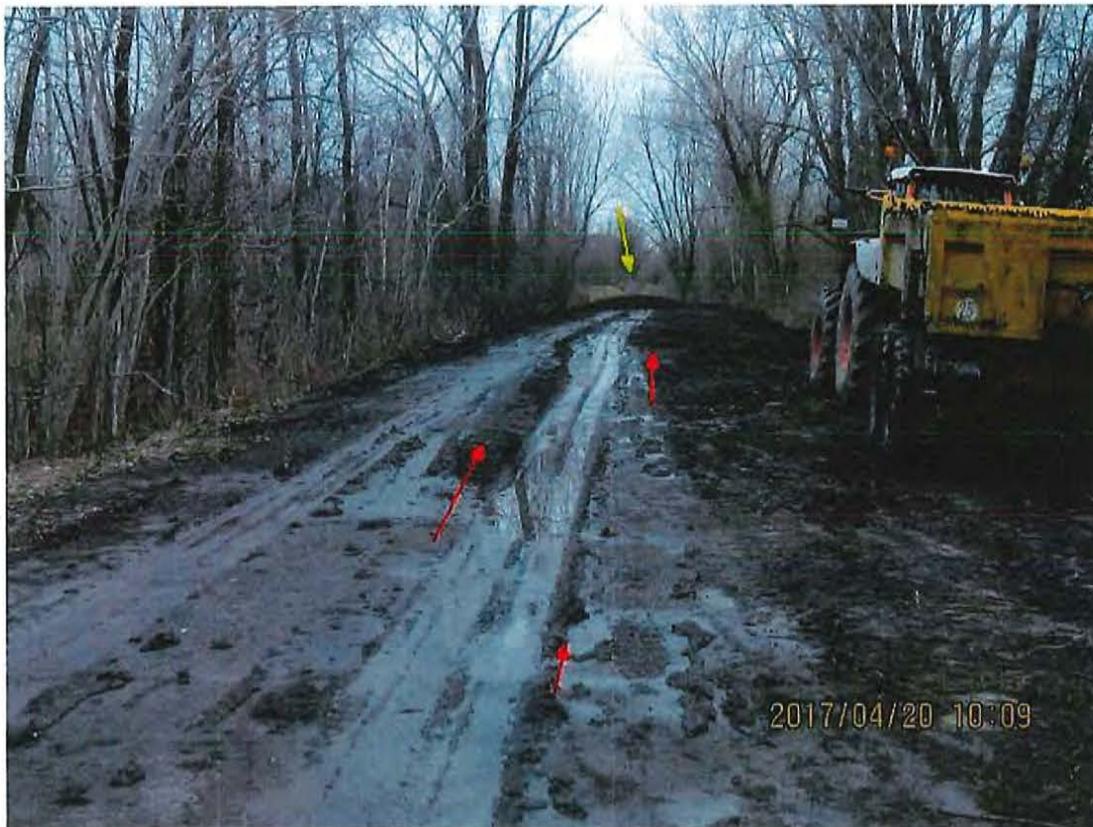
Photo 02: Vue des MRF au début de la rue Principale, l'amas étant un peu plus loin sur la même rue (voir flèche jaune)

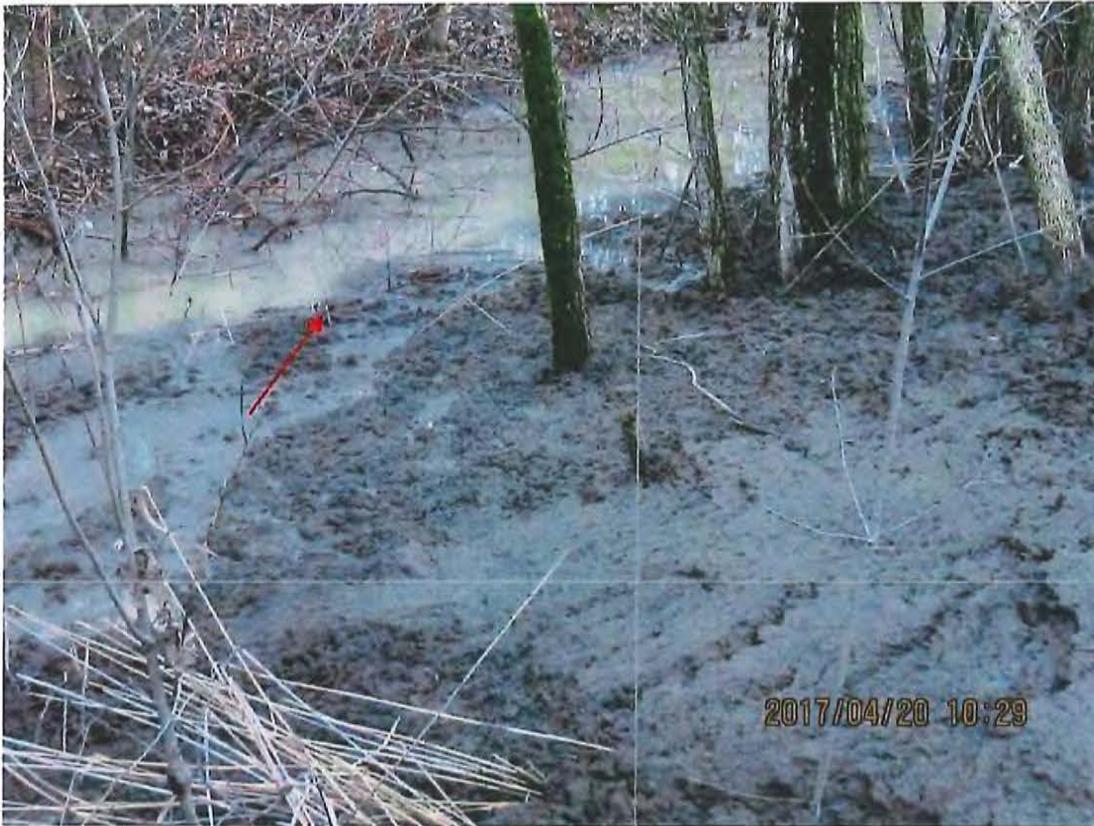
Photo 03: Vue des MRF dans l'eau de surface

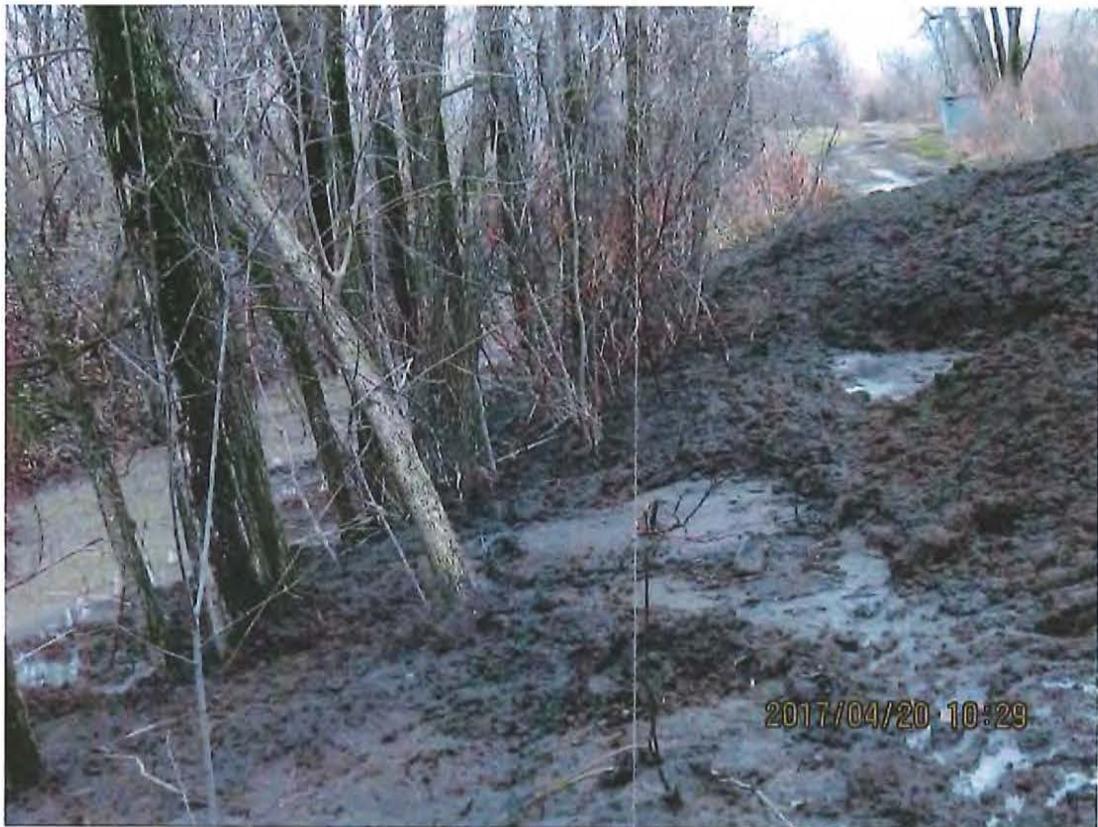
Photo 04: Vue des MRF dans l'eau de surface

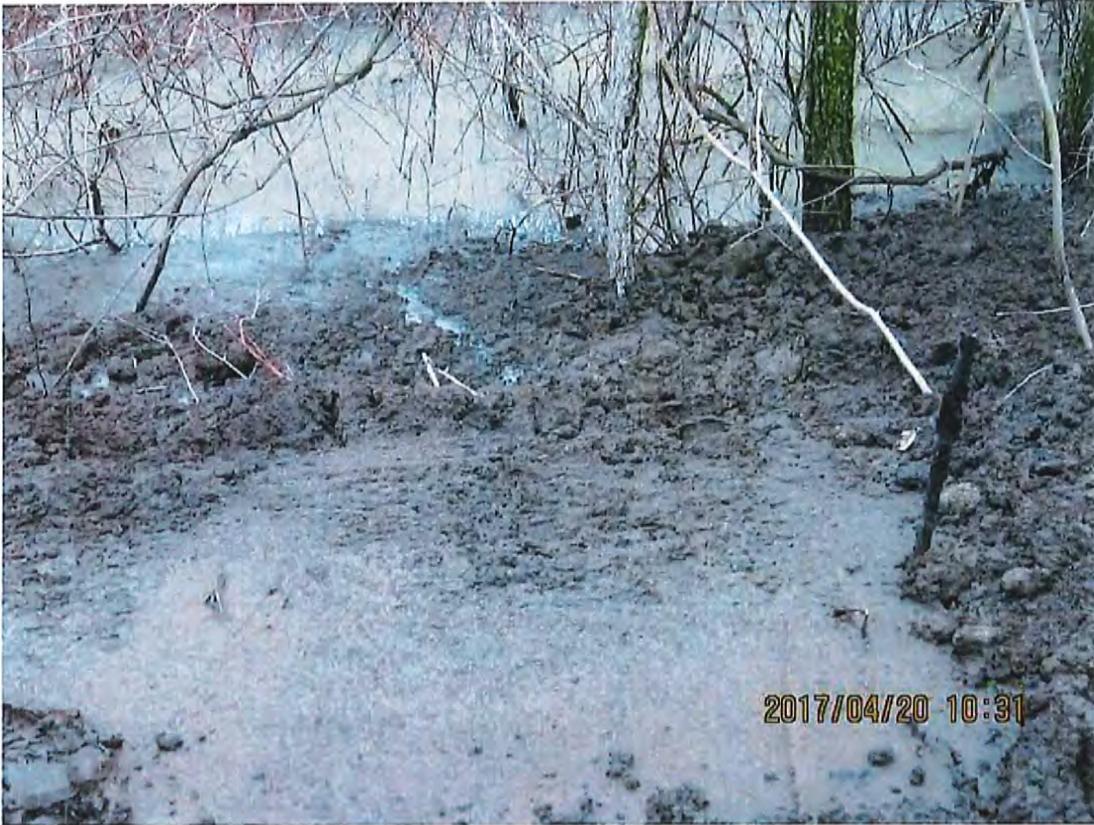
photo 02: Vue des MRF dans les eaux de surface
