RAPPORT D'INSPECTION

Centre de contrôle environnemental du Québec

1.1 Demande		<input type="checkbox"/> SO
N° de demande : 200648480	Type de demande : Plainte à caractère environnemental	
Objet de la demande : H-PL / Lac-des-Écorces / Entreprises Pitre Inc. Vérifier le bien-fondé de la plainte du 9 octobre 2017 concernant des travaux en milieu humide

1.2 Intervention	
N° d'intervention : 301294084	Type d'intervention : Inspection
N° de gestion doc. : 7430-15-01-03426-03	N° de document : 401823245
But de l'intervention : Vérifier le bien-fondé de la plainte du 9 octobre 2017 concernant des travaux en milieu humide.

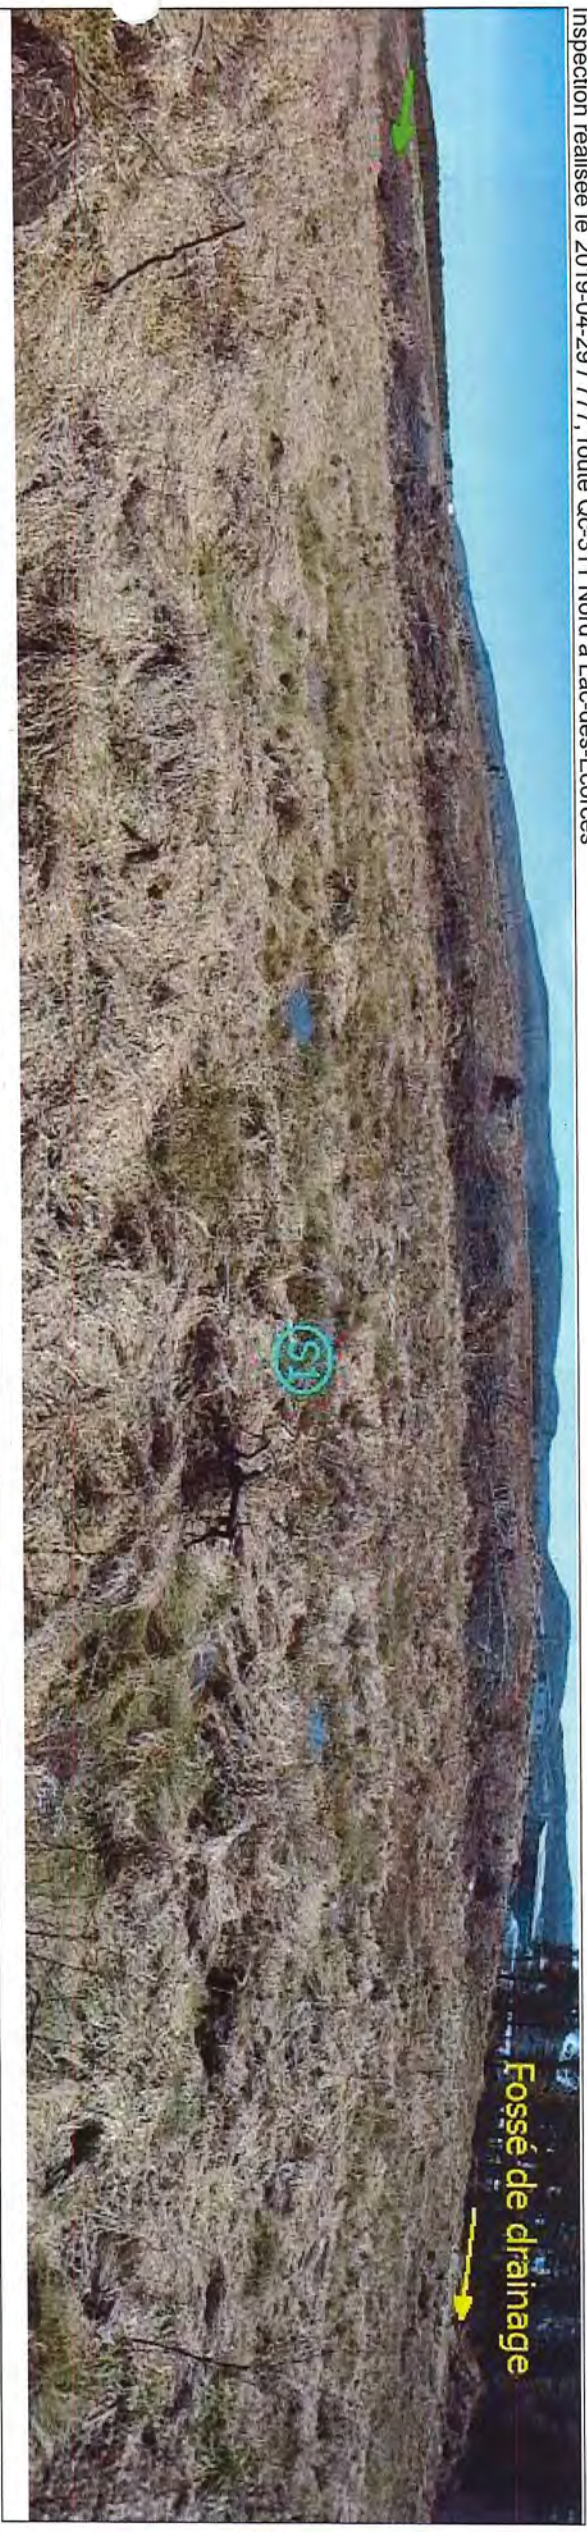
DSC00205.JPG

Je constate des amas de débris végétaux sont déposés au sud et au nord d'une zone où il y a présence d'accumulation d'eau. Les amas de débris végétaux dans le secteur nord-ouest se composent entre autre de troncs d'épinettes, de bouleaux à papier et de framboisiers. Une tranchée relie cette zone au lit d'écoulement ouest. Je perçois un léger écoulement d'eau de la tranchée vers le lit d'écoulement ouest. La tranchée se situe à quelques centimètres au-dessus du lit d'écoulement ouest. (Photos 1-2, GPS 027)

Photo 1: Site visé par l'Annexe 5, sol sondé (cercle bleu), eau accumulée en surface, fossé de drainage à l'ouest, flèche = sens d'écoulement, amas de débris végétaux autour de ce site (vert), vue direction sud-est (GPS 027 à 029)

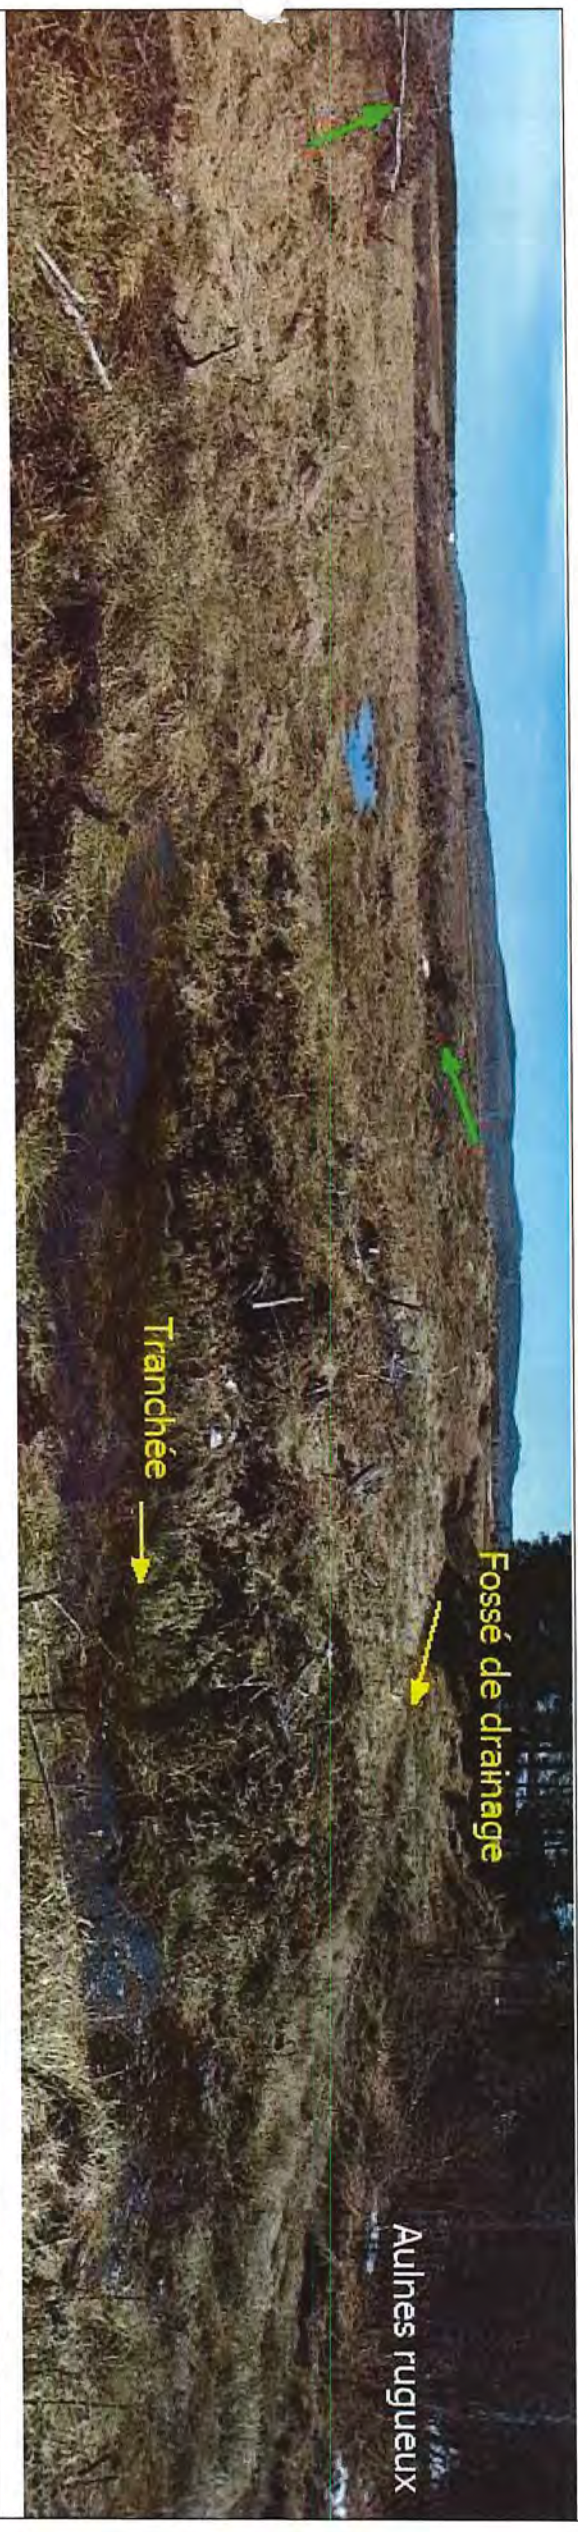
DSC00207.JPG

Je constate une dominance d'aulnes rugueux, espèces facultatives de milieux humides selon le *Guide d'identification des milieux humides du Québec méridional*, à l'ouest du lit d'écoulement ouest. Les aulnes rugueux ne se situent pas au-delà du chemin d'accès à l'ouest reliant la ferme au nord de la terre agricole. Aucune Annexe 5 n'est complétée dans ce secteur car je n'observe aucun empilement des travaux dans ce milieu. (Photo 2)

Photo 2: Tranchée excavée entre la zone où il y a de l'eau en surface et le fossé de drainage, flèches jaunes = sens d'écoulement, dominance d'aulne rugueux à l'ouest du fossé, amas de débris végétaux (vert), vue direction sud-est (GPS 027 à 029)

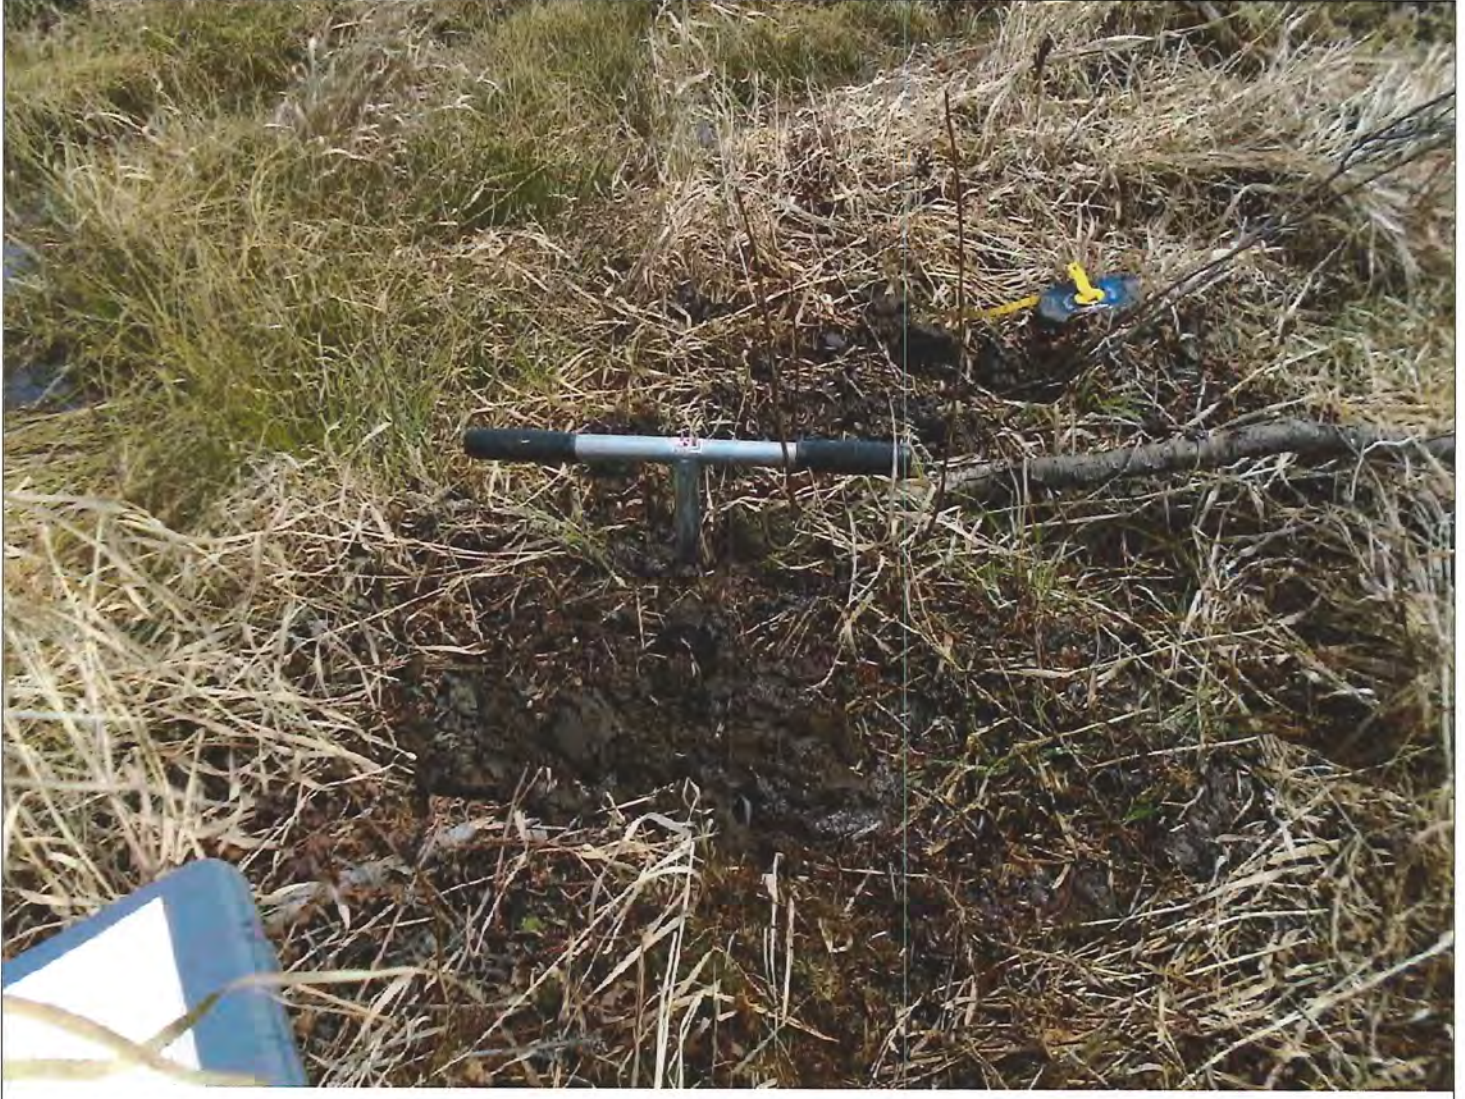
DSC00210.JPG

Photo 3: Sondage du sol #S1, tarière complètement enfoncée (GPS 029)

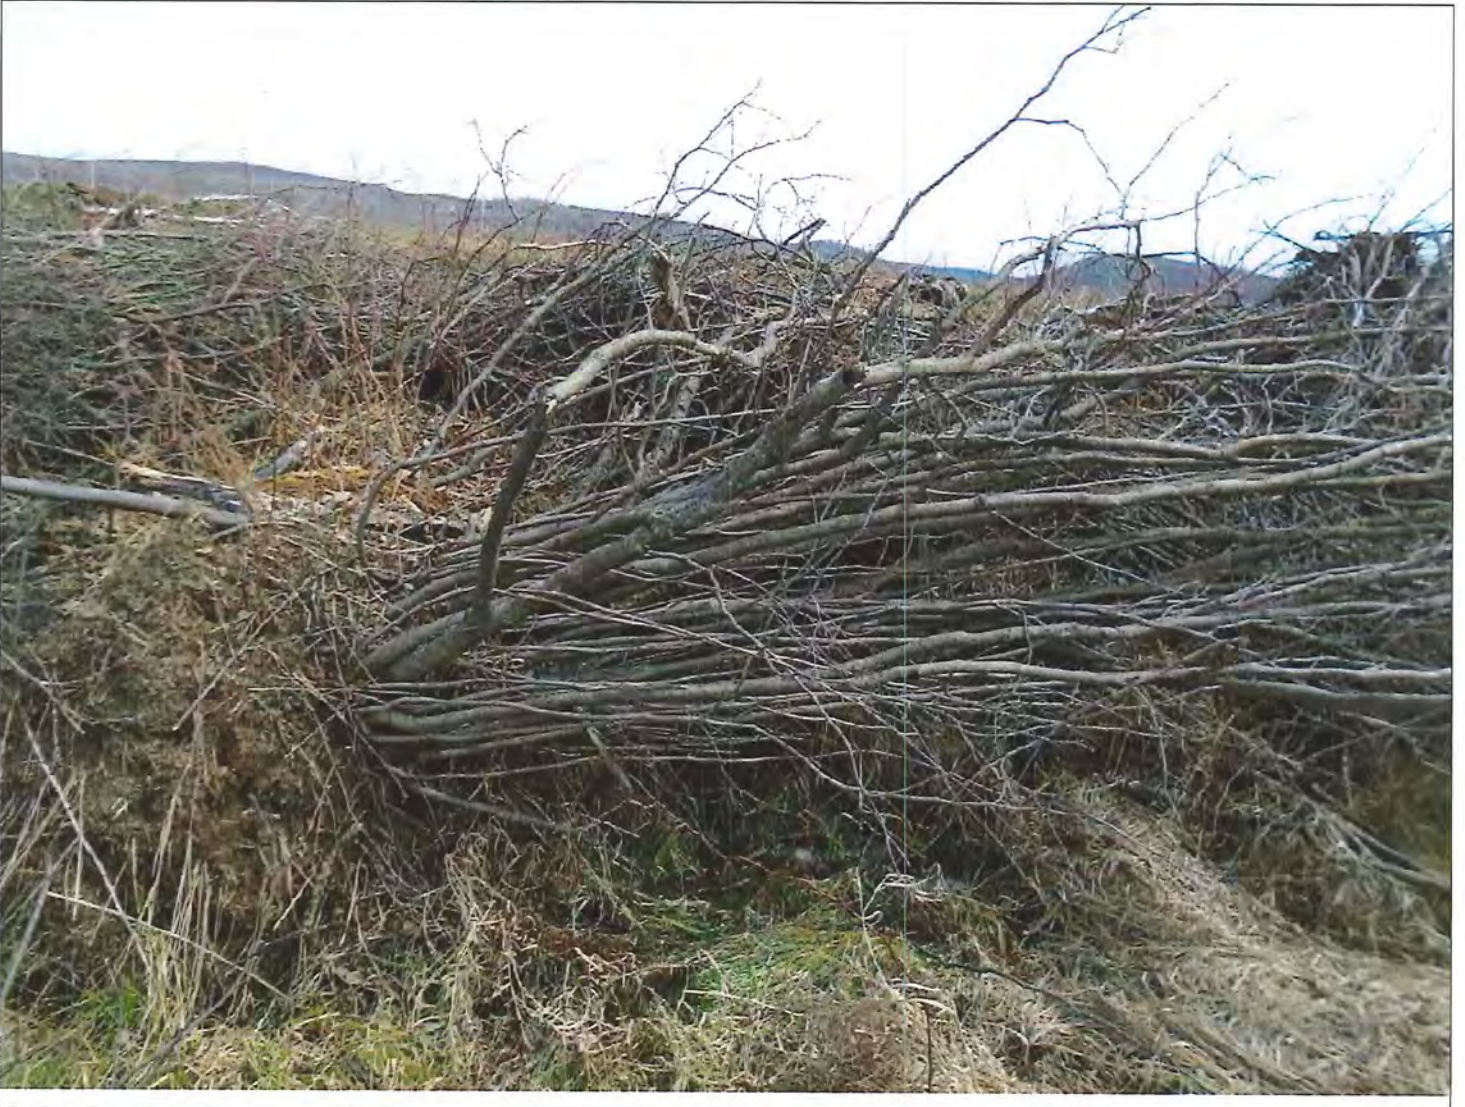
DSC00211.JPG

Je constate un amas d'aulnes rugueux dessouchés entreposé au centre de la zone d'accumulation d'eau. (Photo 4, GPS 027)

Photo 4: Aulnes rugueux déracinés et mis en amas au sud de la zone des travaux, vue direction sud-est (GPS 027)

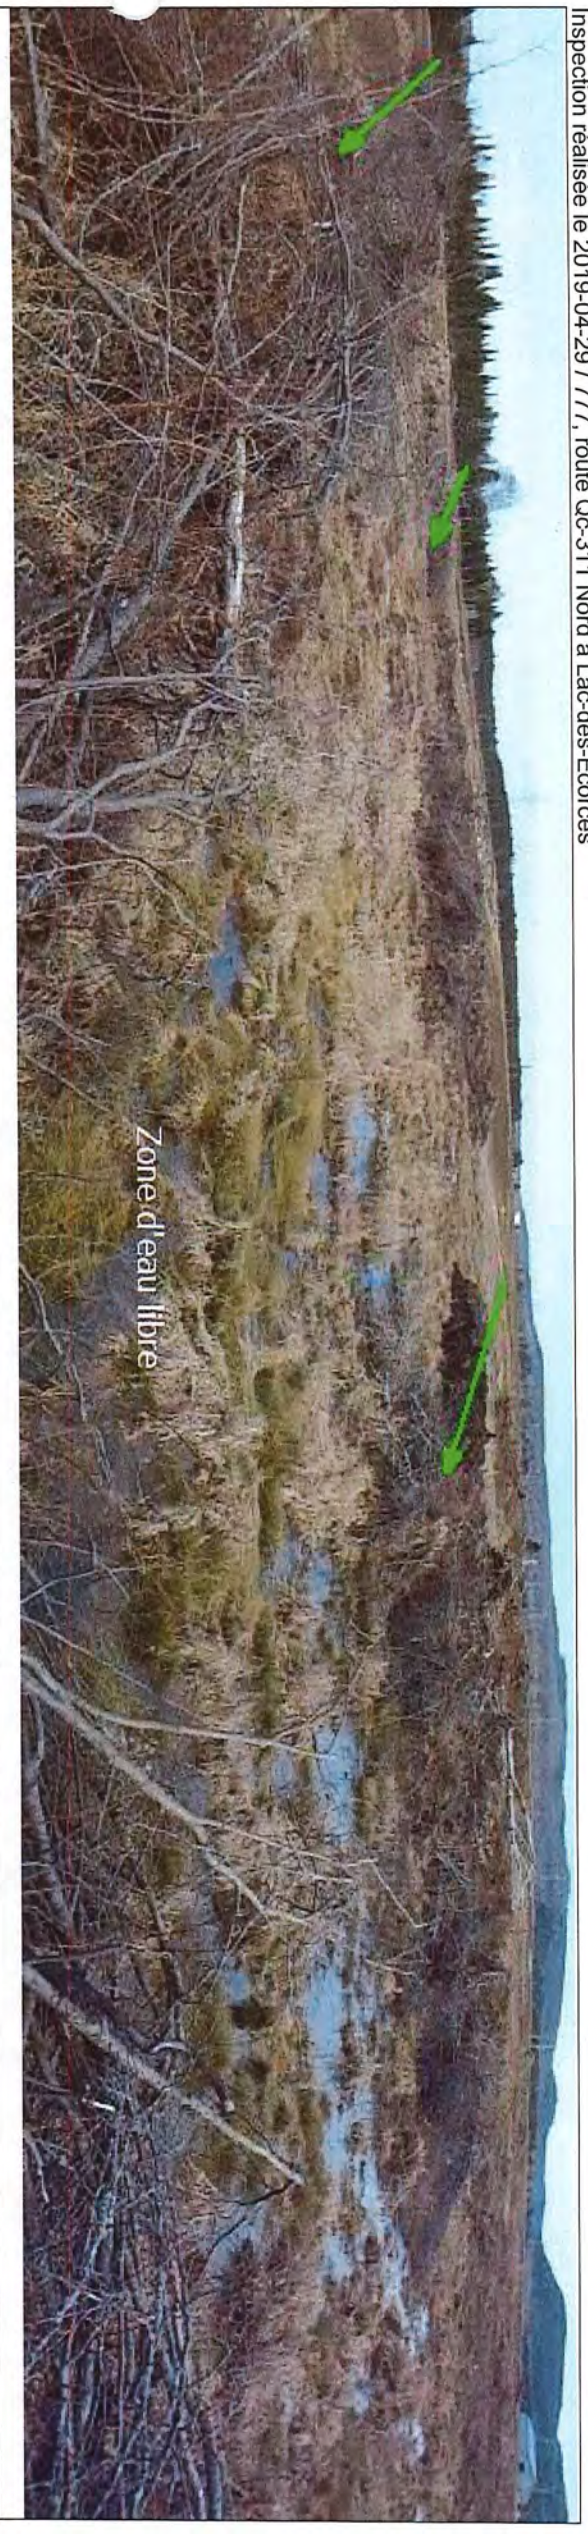
DSC00212.JPG

Je constate plusieurs amas de sols et de débris végétaux au nord, au sud et au centre de la tourbière déboisée (Photos 5-6-12-13, GPS 030-031-036-037).

Photo 5: Zone d'eau libre dans le centre de la zone des travaux entouré par des amas de débris végétaux (vert), vue direction sud-est (GPS 030)

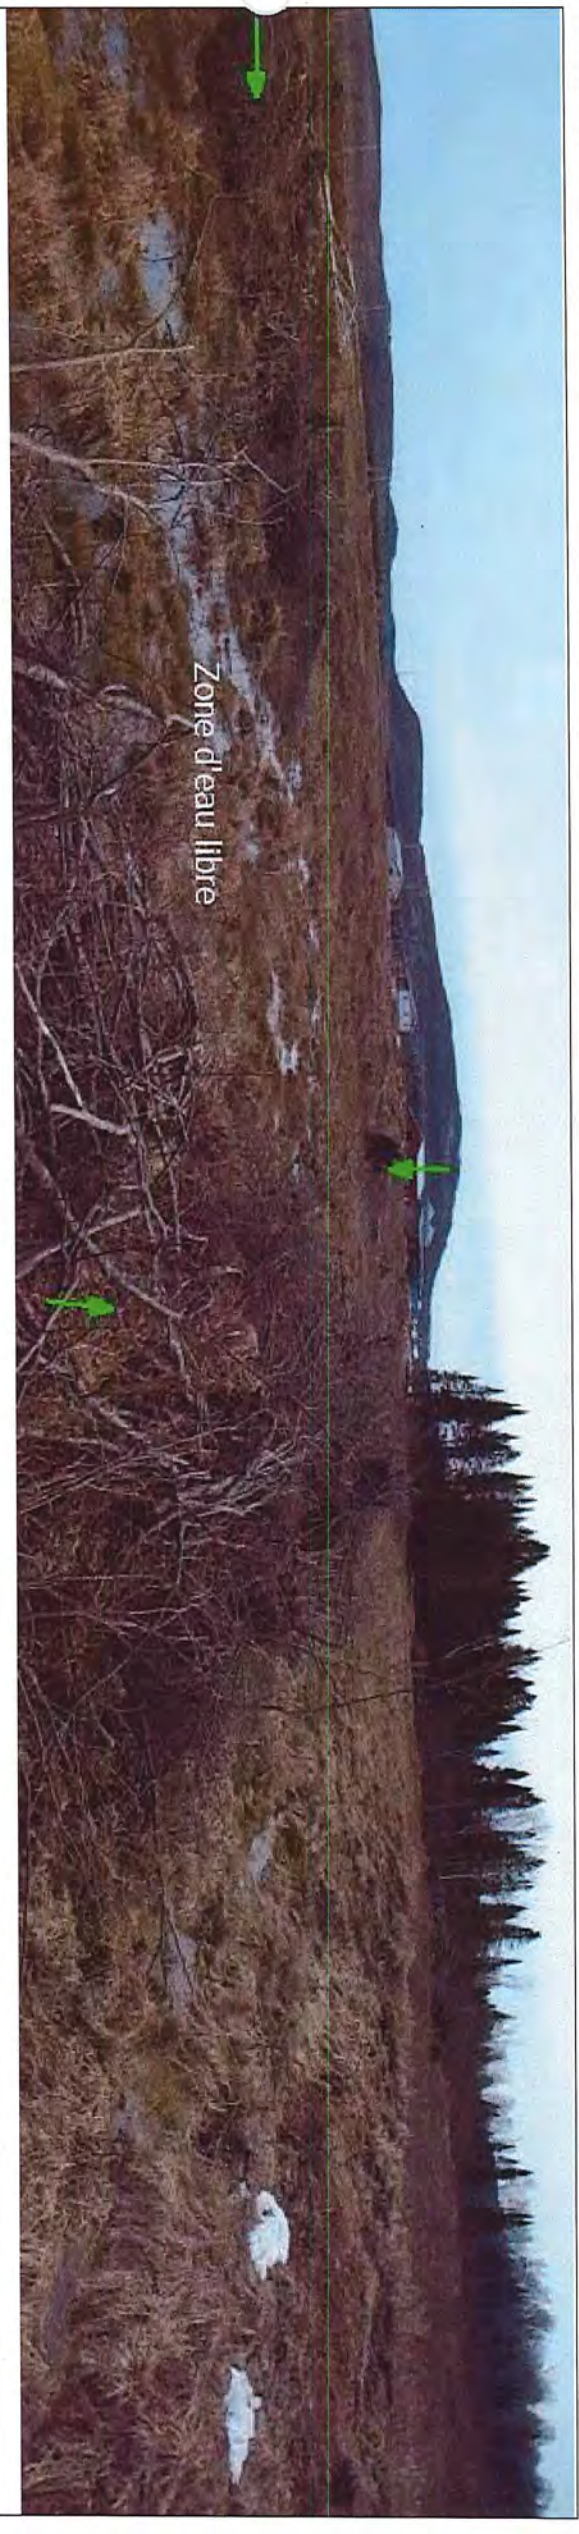
DSC00213.JPG

Photo 6: Amas de débris végétaux (vert) entourant une zone d'eau libre en surface, vue direction sud-est (GPS 031)

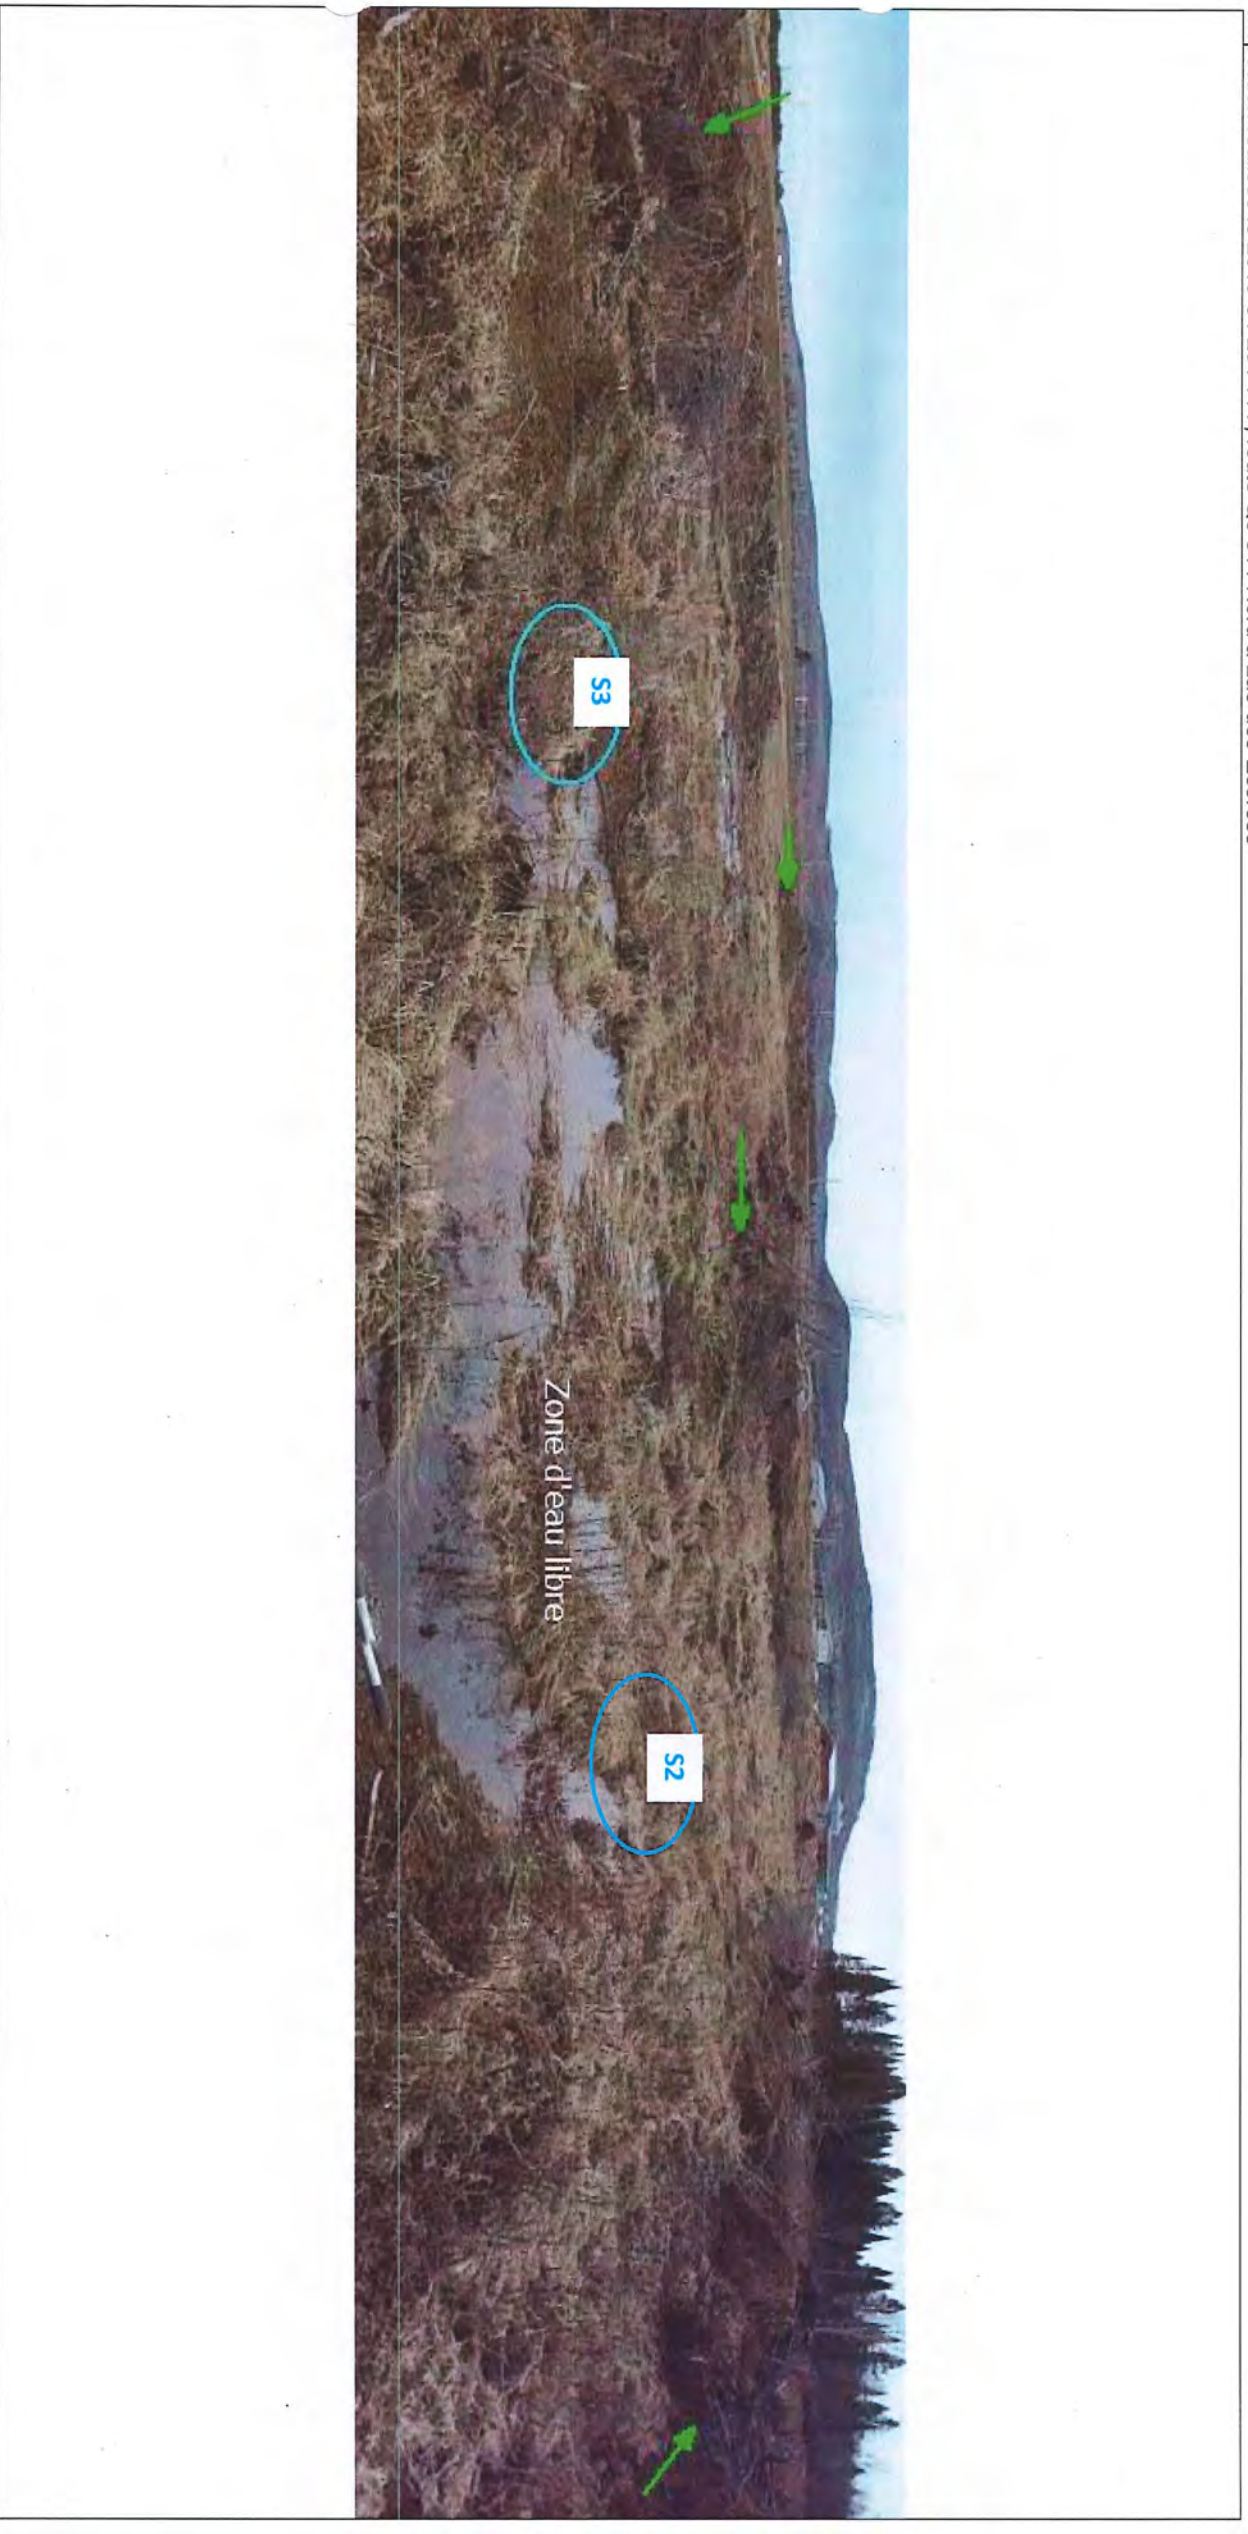
DSC00216.JPG

J'effectue un second sondage de sols (#S2, Photo 7, GPS 032), se situant à 65m à l'est du #S1 selon l'atlas géomatique du MELCC (atlas ci-après), où j'obtiens le même type de sol organique qu'au #S1. À noter qu'aucune annexe 5 n'est complétée puisque la végétation est semblable à #S1.

J'effectue un troisième sondage de sols (#S3, Photos 7-8, GPS 033), se situant à 96m à l'est du #S1 selon l'atlas, où j'obtiens un sol sableux avec mouchetures marquées à 1cm. La matrice minérale sableuse possède une couleur de gley en me basant sur le guide et la clé de Munsell. Je détermine donc que la tourbière évolue en marécage en s'éloignant du #S2 vers l'est. Je considère donc que les travaux effectués de déboisement, d'entreposage de débris végétaux et de remaniement de sols également dans un marécage. À noter qu'aucune annexe 5 n'est complétée puisque la végétation est semblable à #S1.

Photo 7: Sondage de sols #S2 et #S3, zone d'eau libre entouré d'amas de sols et de débris végétaux (vert), vue direction sud-est (GPS 032)

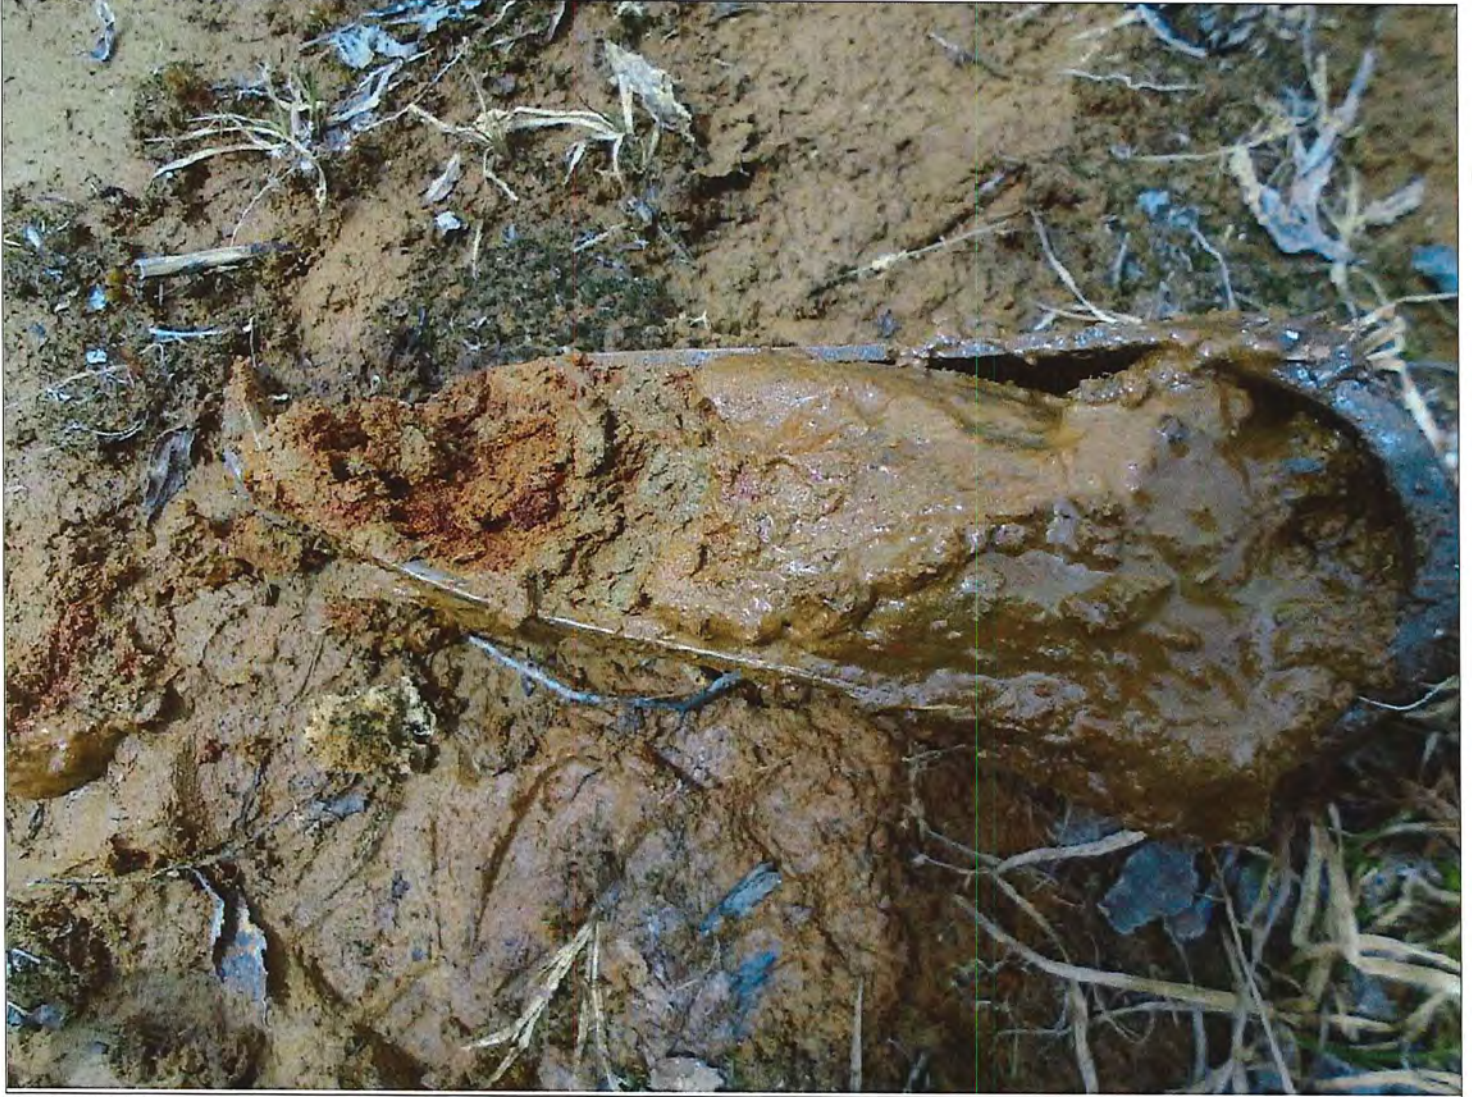
DSC00217.JPG

Photo 8: Mouchetures marquées dans les premiers cm du sol sondé #S3

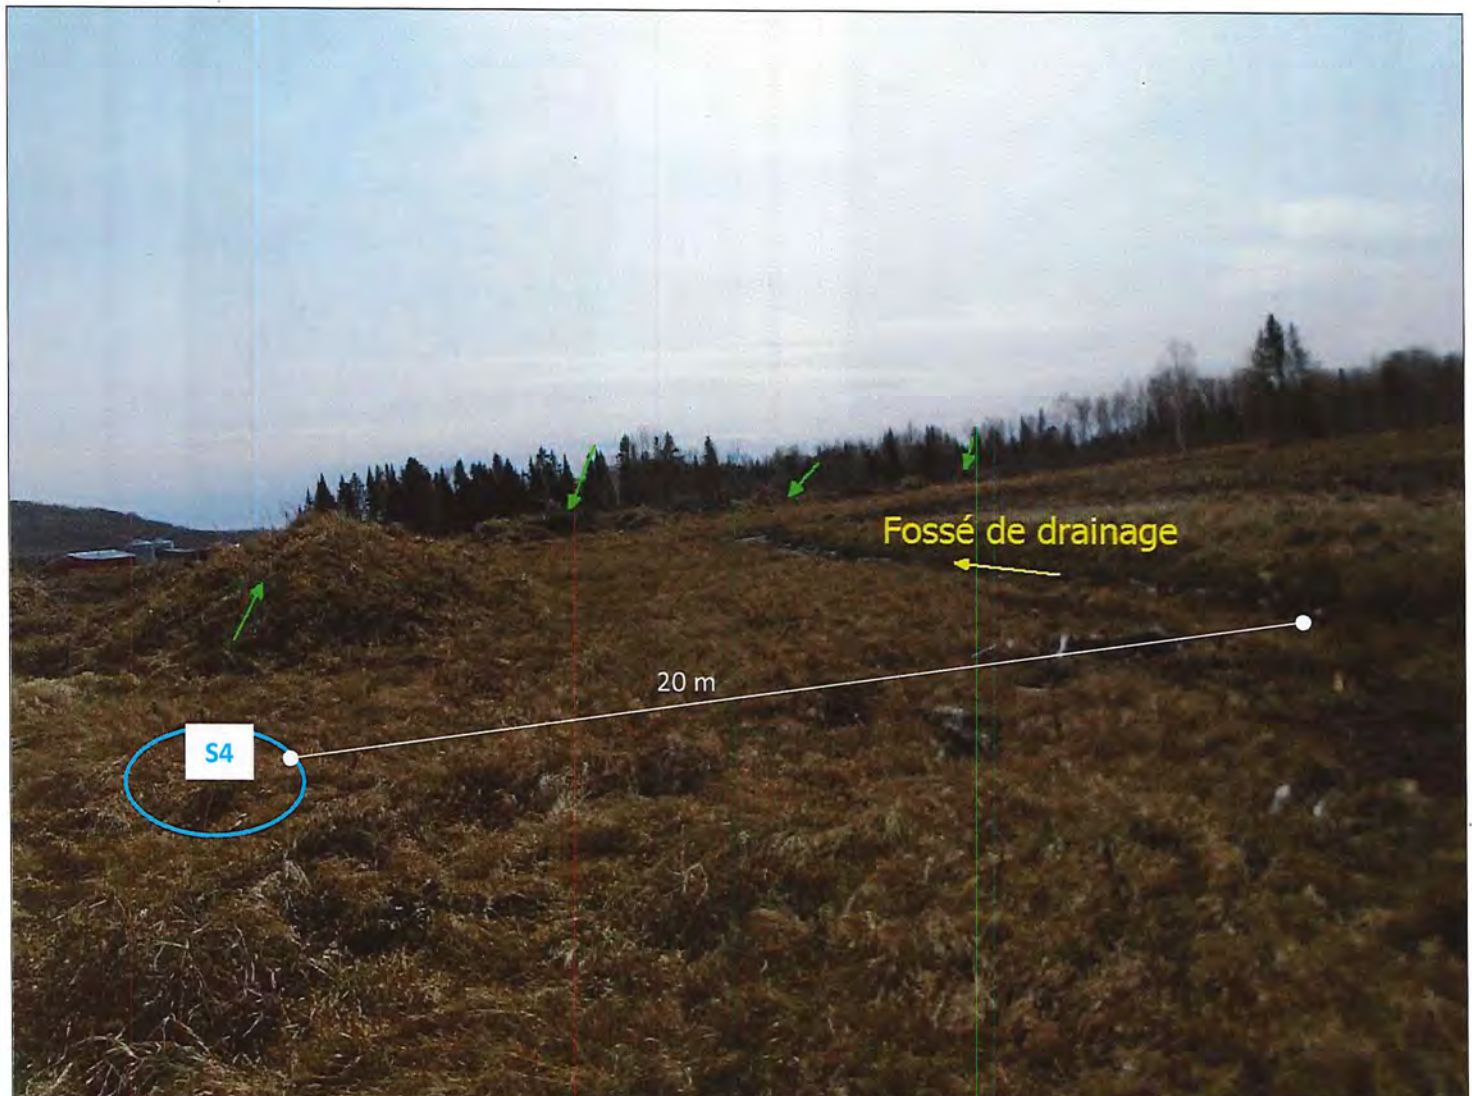
DSC00220.JPG

J'effectue un quatrième sondage de sols (#S4, Photos 9-11, GPS 034) à 20m à l'ouest du lit d'écoulement est. J'atteins la nappe phréatique à 10cm. J'obtiens un sol organique très compact jusqu'à 80 cm et un sol organique complètement gorgé d'eau et non-compact entre 80 et 100cm. Je considère donc qu'il s'agit d'un sol hydromorphe. J'identifie le même type de végétation herbacée qu'au #S1. Je considère donc qu'une tourbière borde en partie le sud du lit d'écoulement est. Je constate des amas de sols et de débris végétaux entre le #S3 et le #S4. Je considère donc que le manquement se poursuit jusqu'au #S4. À noter qu'aucune annexe 5 n'est complétée puisque la végétation est semblable à #S1.

Photo 9: Amas de sols et de débris végétaux (vert), sondage de sol #S4 à 20m du fossé, fossé de drainage à l'est de la zone de travaux, traces de nivelage des talus par de la machinerie visibles, eau claire, flèche = sens d'écoulement, vue direction sud-ouest (GPS 034)

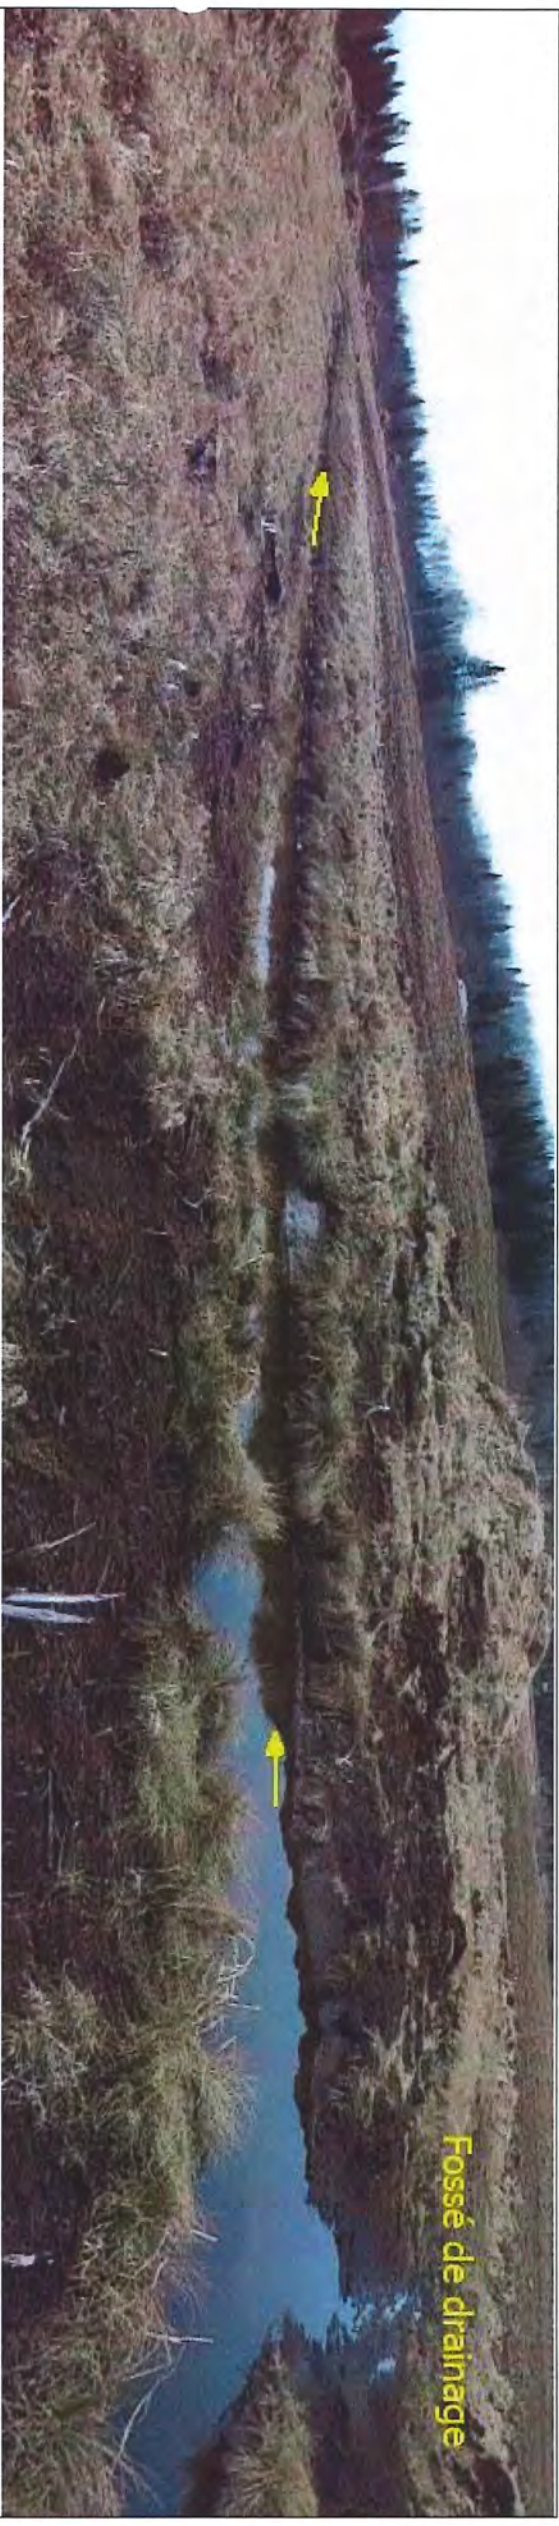
DSC00221.JPG

Je constate un lit d'écoulement à l'est de la zone où il y a présence d'accumulation d'eau. Je constate des traces de nivelage dans les talus par un godet de machinerie et des sols à nu de part et d'autre (Photos 10-11, GPS 035). Considérant qu'un pas d'homme équivaut à 1m, j'évalue la largeur du lit d'écoulement à 2m. À l'aide de mon ruban à mesurer, je détermine quela profondeur est de 20 cm. Selon Google Earth, le lit d'écoulement reprofilé mesure 319m.

Photo 10: Fossé de drainage à l'est de la zone des travaux, sols à nu et traces de nivelage par de la machinerie visibles, eau claire s'écoule, flèche = sens d'écoulement, vue direction sud-ouest (GPS 035)

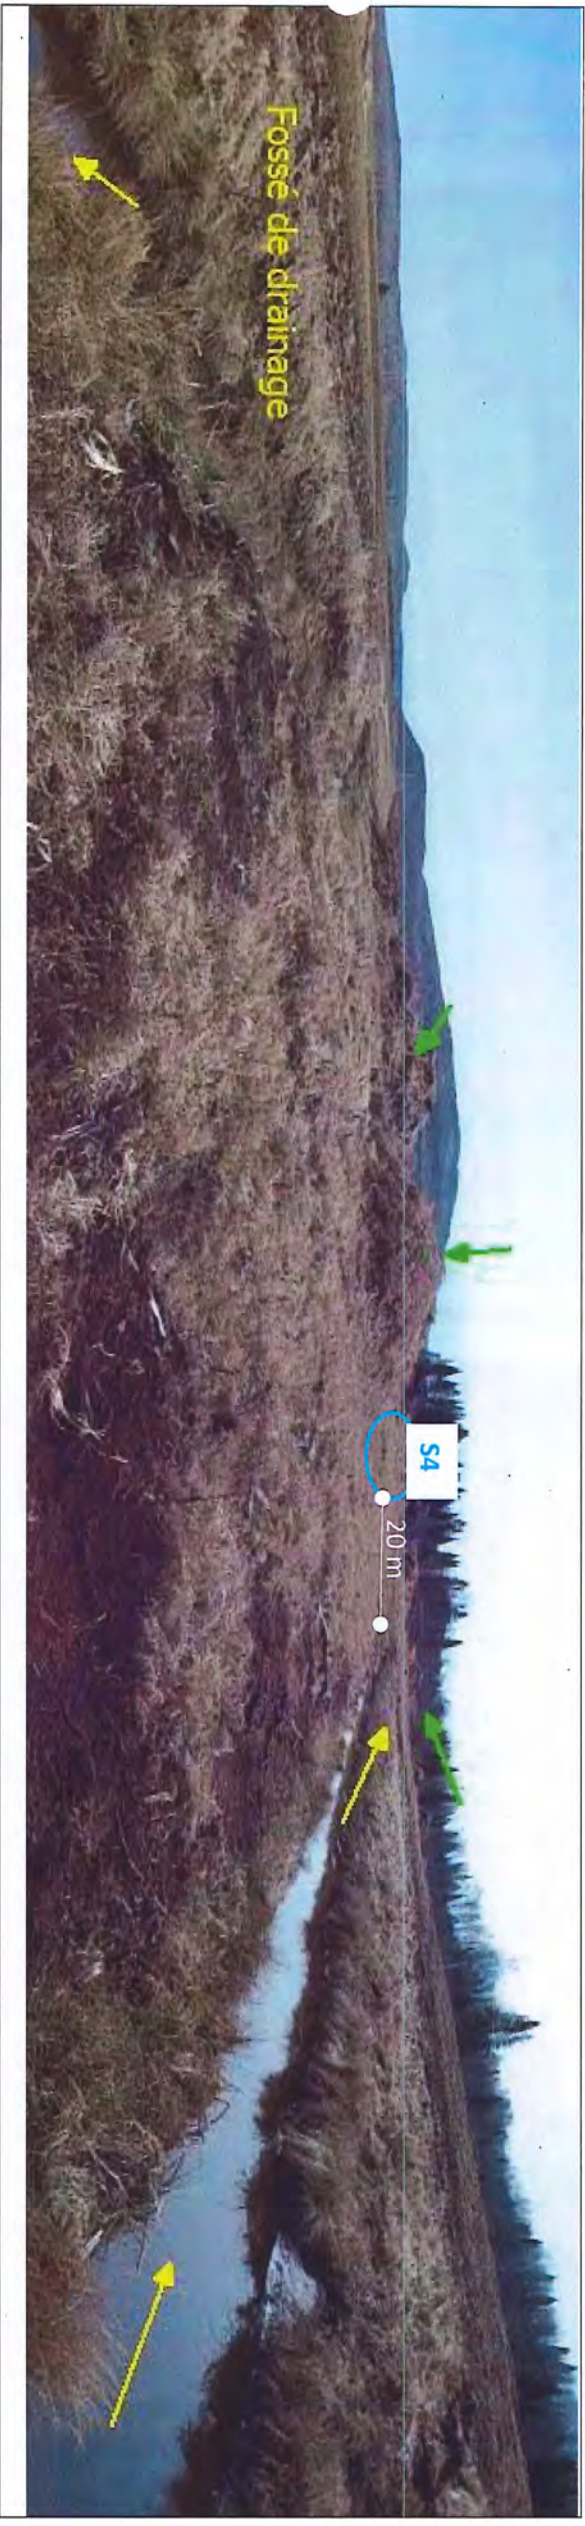
DSC00222.JPG

Photo 11: Fossé de drainage à l'est de la zone des travaux, sondage de sol #S4 à 20m du fossé, sols à nu et traces de nivelage par de la machinerie visibles, amas de sols et de débris végétaux (vert), eau claire s'écoule, flèche = sens d'écoulement, vue direction sud (GPS 035)

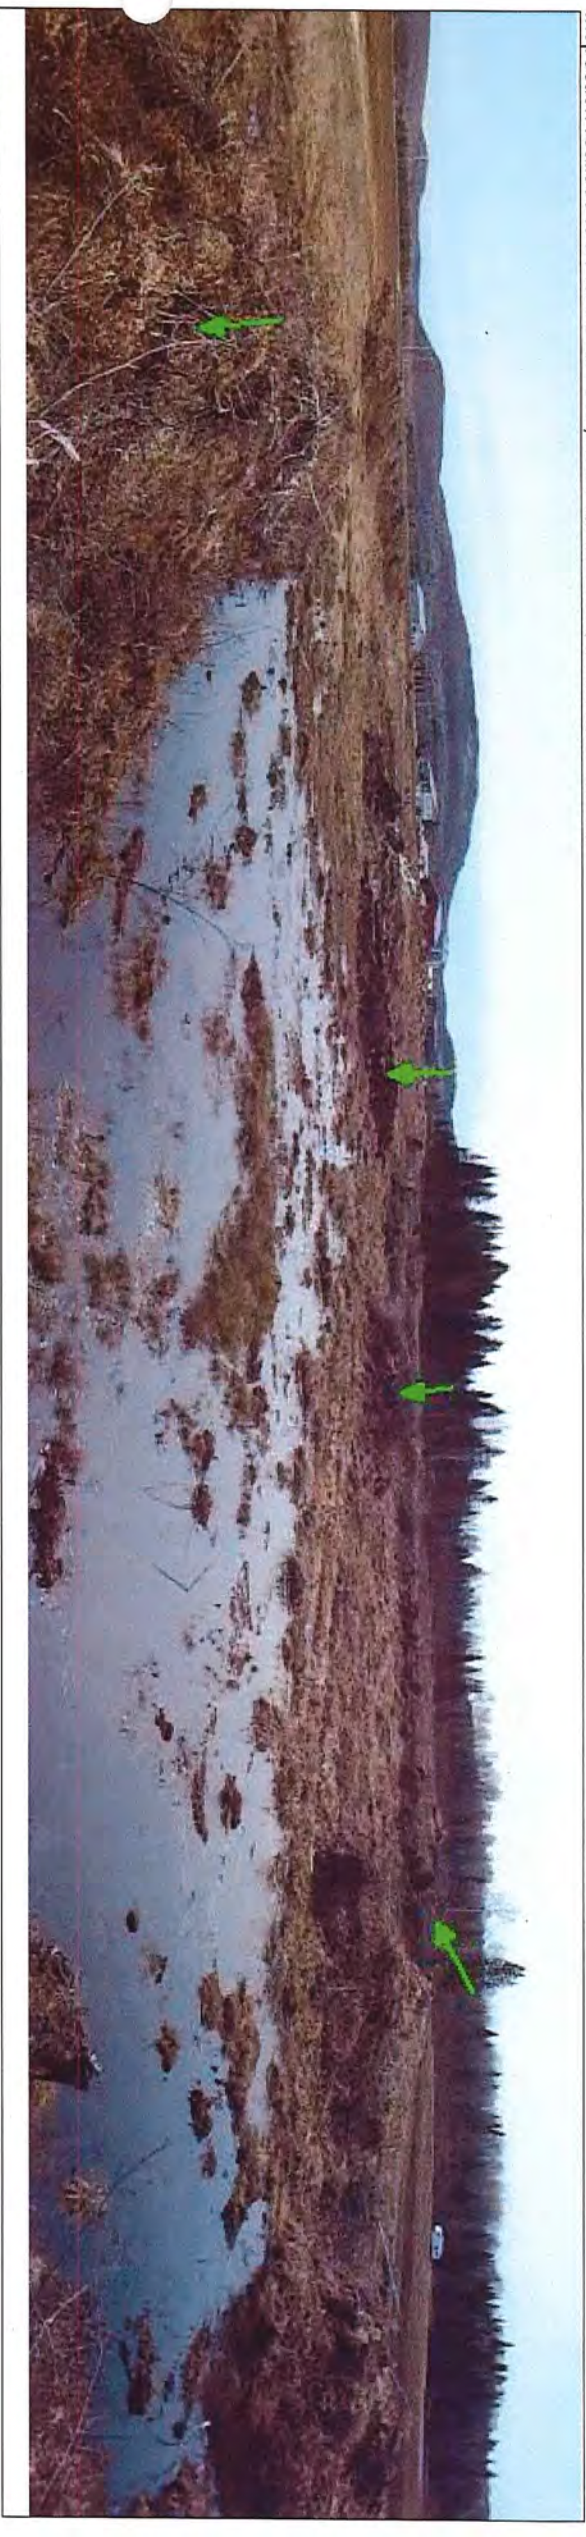
DSC00224.JPG
Photo 12: Zone d'eau libre entourée d'amas de sols et de débris végétaux (vert), vue direction sud-ouest (GPS 036)

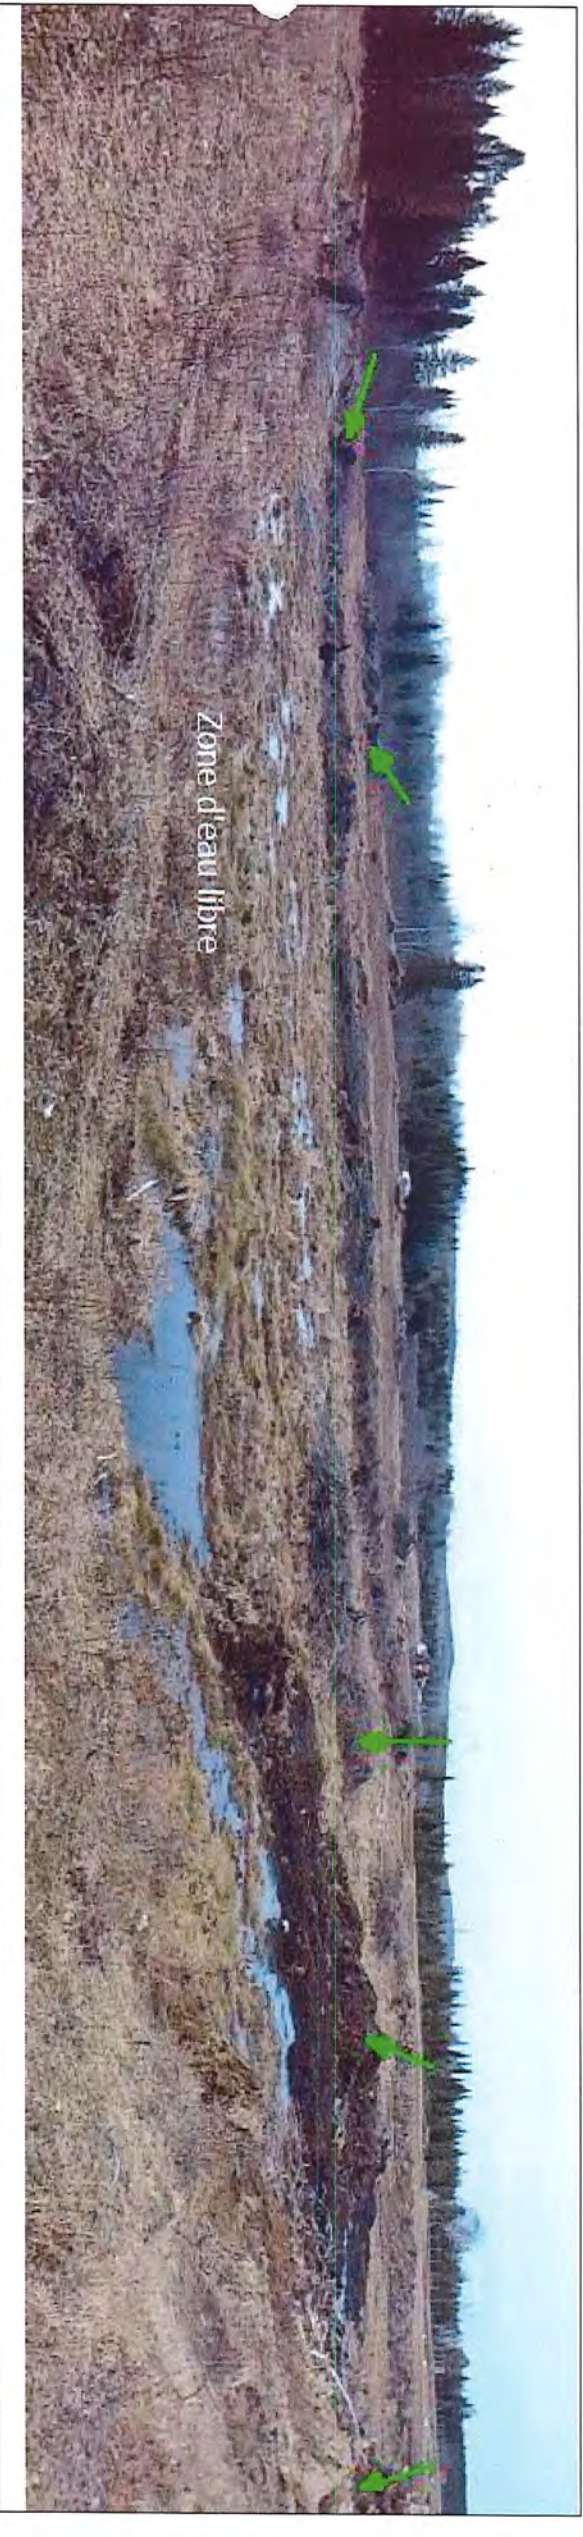
DSC00226.JPG
Photo 13: Zone d'eau libre entourée d'amas de sols et de débris végétaux (vert), vue direction nord-ouest (GPS 037)
