RAPPORT D'INSPECTION

Centre de contrôle environnemental du Québec

1.1 Demande		<input type="checkbox"/> SO
N° de demande : 200648480	Type de demande : Plainte à caractère environnemental	
Objet de la demande : H-PL / Lac-des-Écorces / Entreprises Pitre Inc. Vérifier le bien-fondé de la plainte du 9 octobre 2017 concernant des travaux en milieu humide

1.2 Intervention	
N° d'intervention : 301294084	Type d'intervention : Inspection
N° de gestion doc. : 7430-15-01-03426-03	N° de document : 401823245
But de l'intervention : Vérifier le bien-fondé de la plainte du 9 octobre 2017 concernant des travaux en milieu humide.

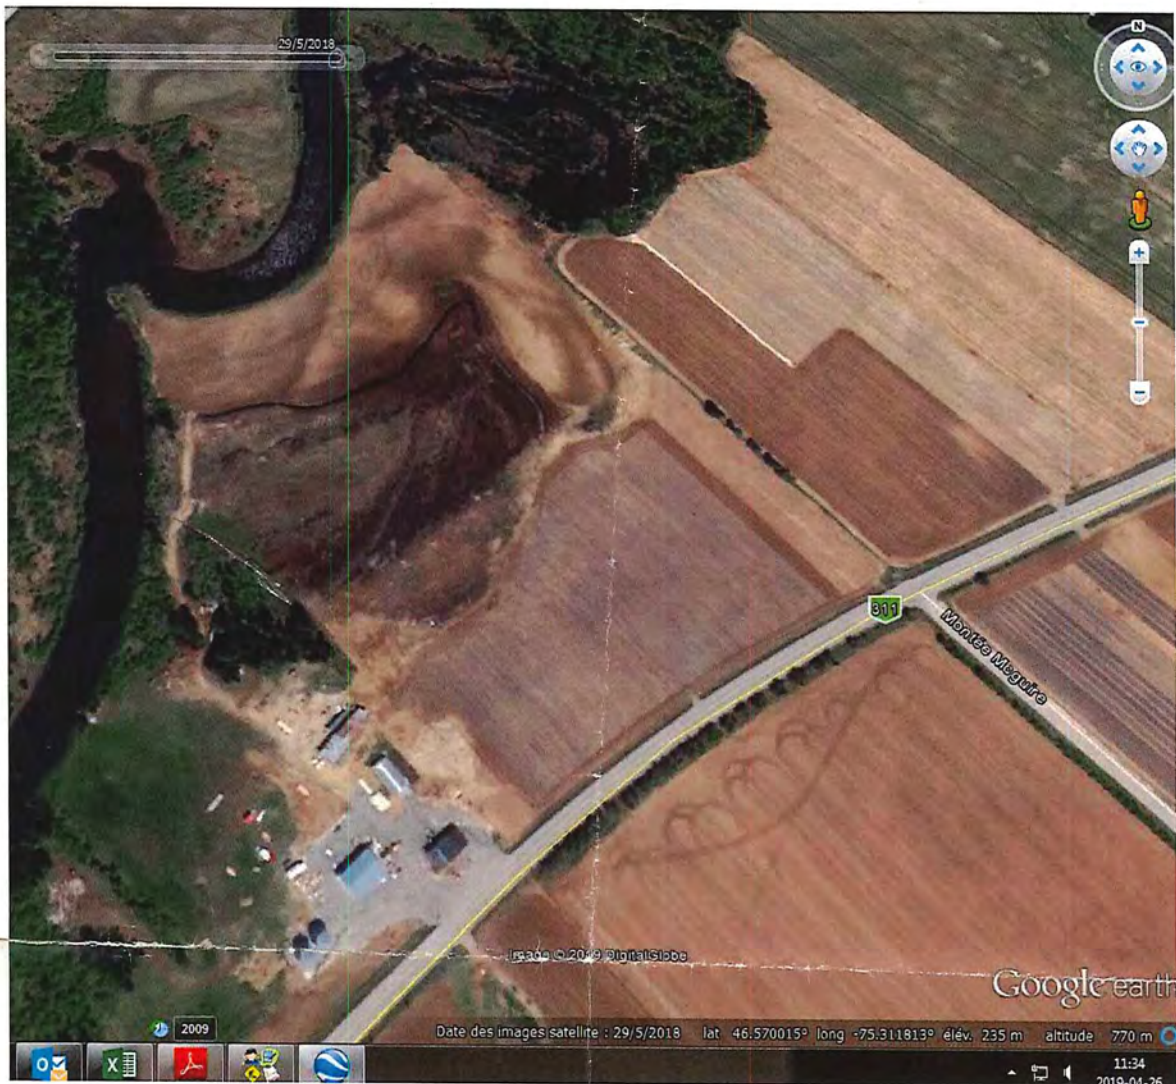
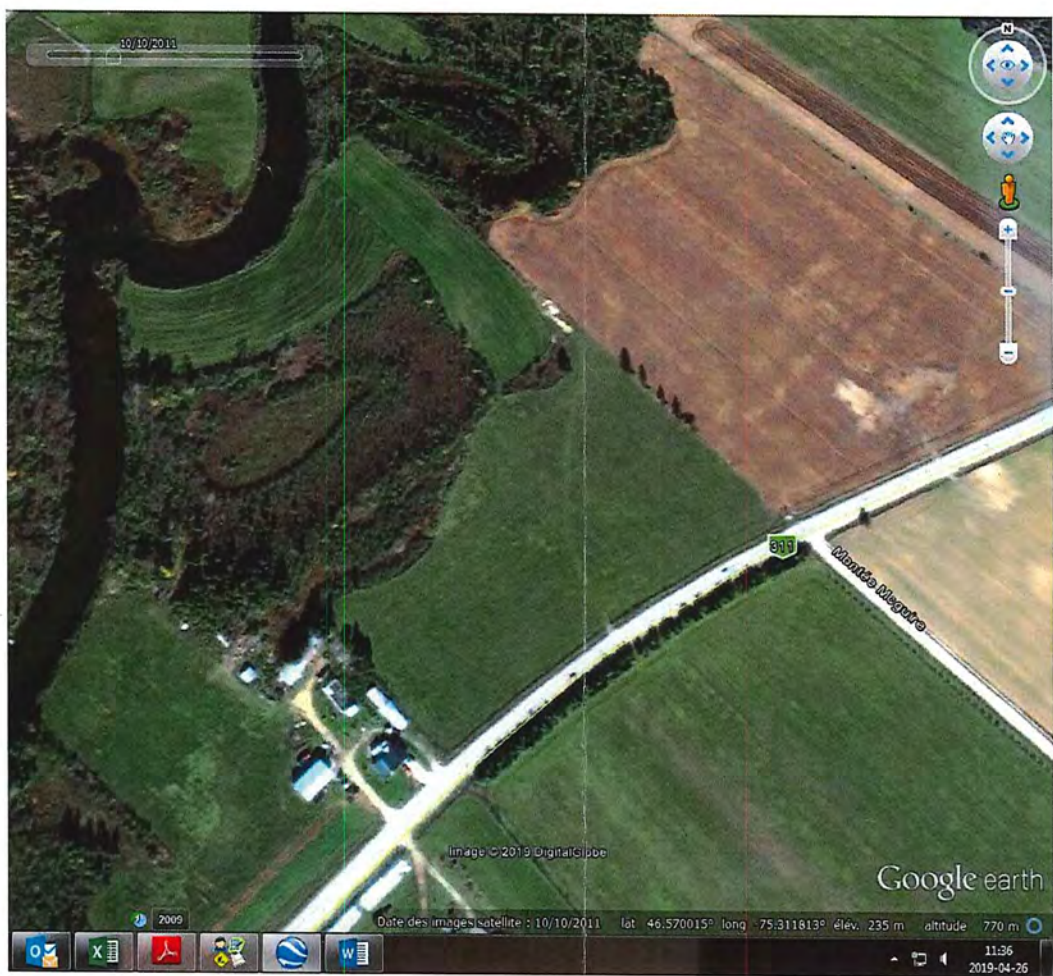
Historique Google Earth

En me référant sur Google Earth, je constate la tourbière et le marécage sans perturbation le 10 octobre 2011 alors qu'ils sont déboisés le 29 mai 2018. Cet intervalle de temps correspond à la période de début des travaux fournie par l'administrateur des Entreprises Pitre Inc. au téléphone le 26 avril 2019, par la ville via courriel le 31 octobre 2017 et la plainte le 9 octobre 2017, soit autour du mois d'octobre 2017 (QUAND).
