Objet : Demande d'accès aux documents en lien avec les inspections depuis septembre 2018 à juillet 2019, pour la Sablière Miller.

N° de demande : 200662689	Type de demande : Plainte à caractère environnemental
Objet de la demande : I-PL / Morin-Heights/ Location Jean Miller- Vérifier s'il y a du concassage et l'enfouissement de souches et branches.

1.1 Demande		<input type="checkbox"/> SO
N° de demande : 200699259	Type de demande : Plainte à caractère environnemental	
Objet de la demande : I-PL / Morin-Heights / Location Jean Miller inc. / Vérifier le bien-fondé de la plainte du 2 juillet concernant le rejet de sédiments dans le ruisseau David sur le site de la sablière.

1.2 Intervention	
N° d'intervention : 301408197	Type d'intervention : Inspection
N° de gestion doc. : 7610-15-01-00587-03	N° de document : 401837200
But de l'intervention : I-PL / Morin-Heights / Location Jean Miller inc. / Vérifier le bien-fondé de la plainte du 2 juillet concernant le rejet de sédiments dans le ruisseau David sur le site de la sablière.

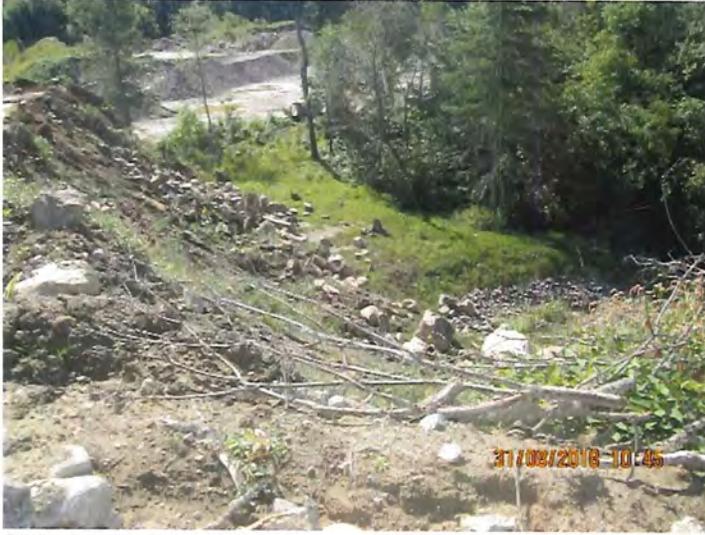
En arrivant sur les lieux, je me rends vers l'endroit du talus du nouveau chemin d'accès. Du haut du talus, je constate qu'une partie du chemin est aménagé mais non encore complété. Je constate de l'érosion de roches vers le terrain de la sablière (photo 1). De l'autre côté du talus, il y a une barrière en béton à la limite du ruisseau et du terrain de la sablière (photo 2). Aucune atteinte au ruisseau de part et d'autre du talus de terre. Quelques branches et des souches sont présentes dans le talus.

Photo 1 : IMG_2893.JPG
Érosion de roches vers la sablière

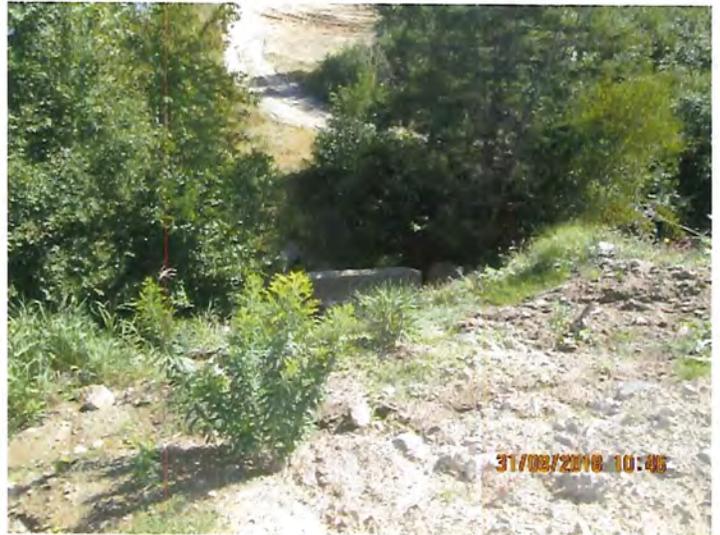
Je rencontre M. 53-54 / responsable du site. Je lui demande à quoi sert la présence de la barrière de béton au bas du talus. Il explique que cette barrière a été aménagée afin de protéger le ruisseau en cas d'érosion. Je lui demande dans quel but l'excavatrice est présente dans le littoral de l'étang de sable. Il m'explique que le niveau de l'eau dans les étangs a beaucoup baissé cet été. Ce qui a fait que la hauteur des berges est rendu trop haute pour l'extraction de gravier des étangs. La pelle mécanique enlève le matériel des rives afin de faire baisser la hauteur et permettre à la machinerie d'extraire le sable du fond des étangs.

Photo 2 : IMG_2895.JPG
Barrière en béton au bas du talus

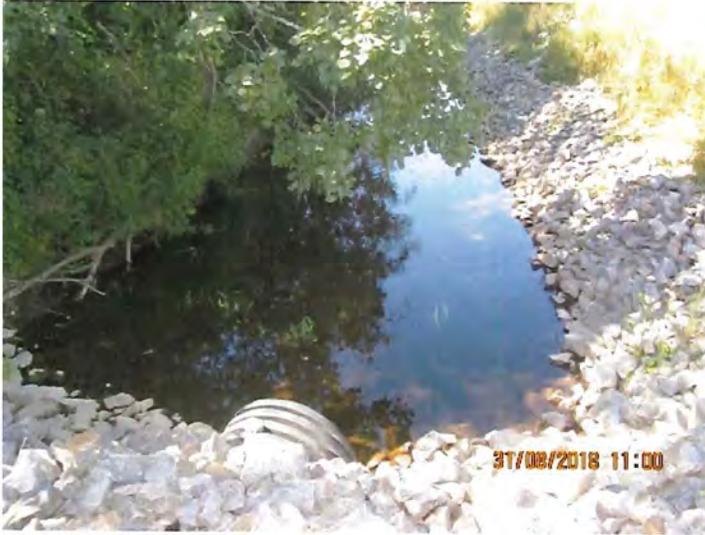
Je me rapproche du ruisseau près du talus du nouveau chemin d'accès. Une végétation dense est présente de part et d'autre du ruisseau (photo 3). Un talus de sable est présent dans cette section (photo 4). Une végétation sépare le talus de sable de la berge et un enrochement est présent de part et d'autre de celui-ci. L'eau du ruisseau s'écoule à travers le ponceau qui traverse le talus du nouveau chemin d'accès (photo 5). Il n'y a aucun entrainement de sédiments dans le ruisseau.

Photo 3; IMG_2896.JPG
Enrochement et végétation autour du ruisseau

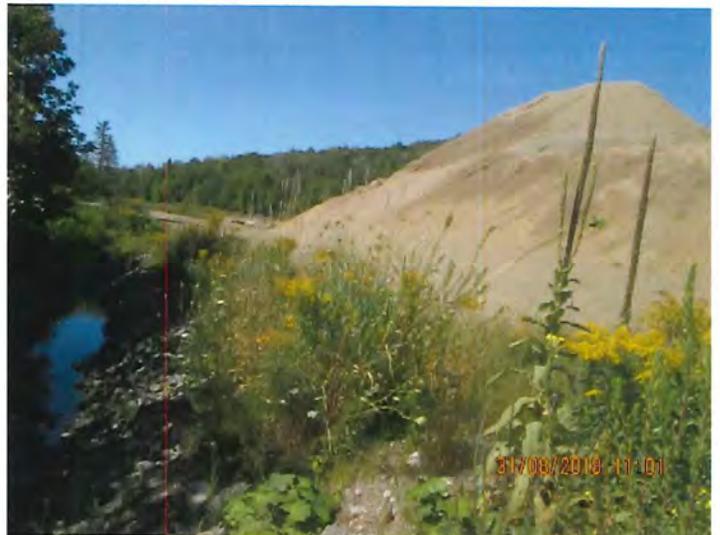
Photo 4; IMG_2898.JPG
Amas de sable en haut du ruisseau

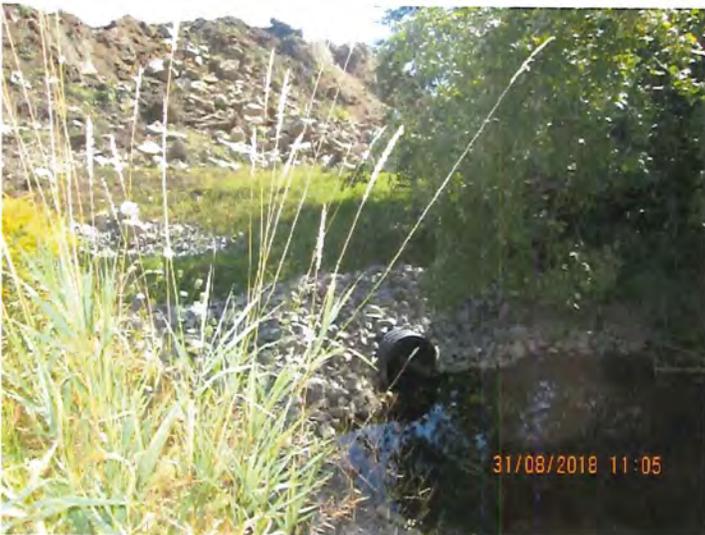
Photo 5 : IMG_2899.JPG
L'eau est limpide vers le ponceau

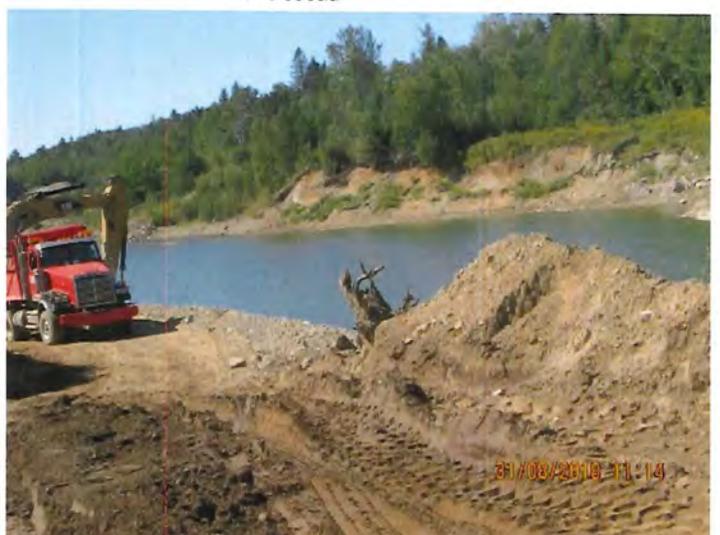
Je me rends par la suite sur le site de la sablière à l'endroit où s'effectuent des travaux dans la rive des étangs. Une pelle mécanique effectue l'enlèvement de matériel (photo 6). Le matériel enlevé est chargé dans des camions et déposé sur le terrain de la sablière. Le chemin qui mène vers l'endroit des travaux est muni d'un ponceau qui permet au ruisseau de s'écouler. Ces travaux n'ont aucune incidence sur celui-ci. La végétation est dense dans cette section du ruisseau (photo 7).

Photo 6 : IMG_2901.JPG
Pelle mécanique à la limite des étangs.

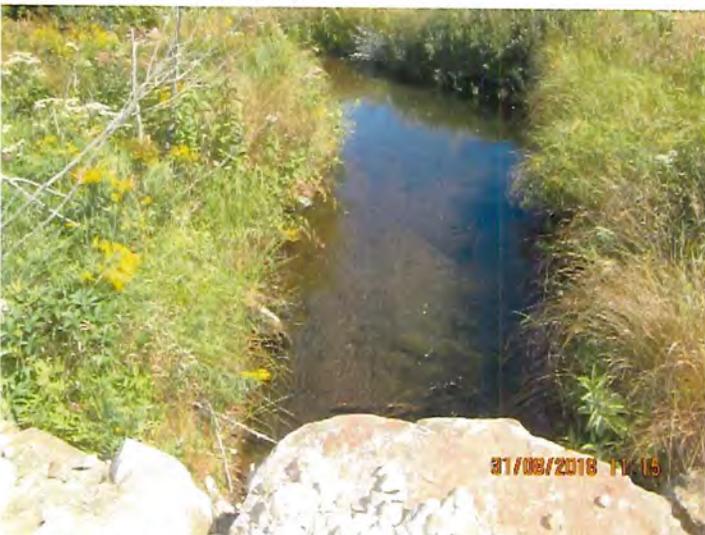
Photo 7; IMG_2902.JPG
Ruisseau près de l'endroit des travaux. La végétation est dense de part et d'autre du ruisseau.

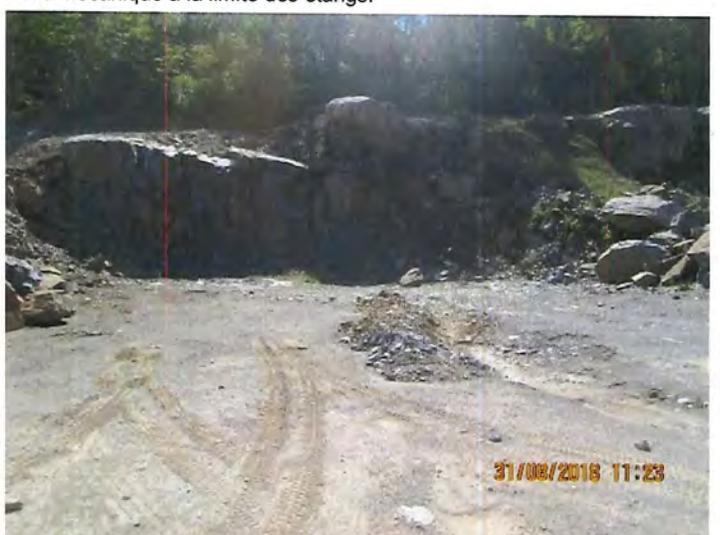
Photo 8 : IMG_2903.JPG
Section rocheuse à la limite de la sablière. Aucune exploitation.

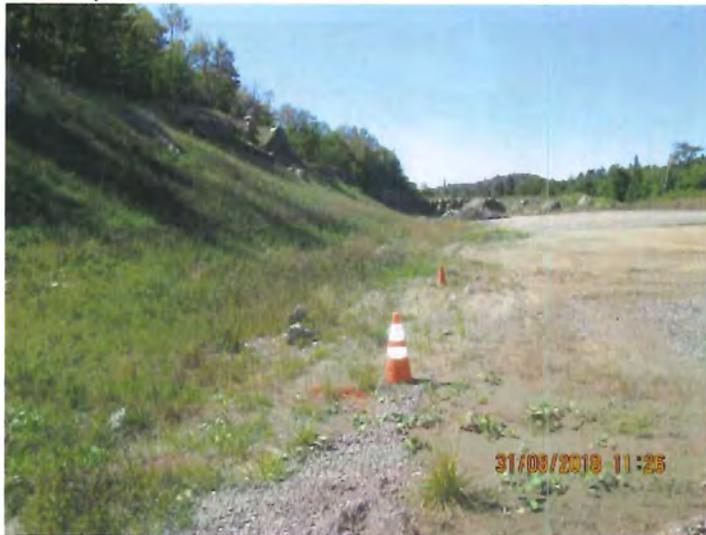
Photo 9 : IMG_2906.JPG
Section rocheuse restaurée.

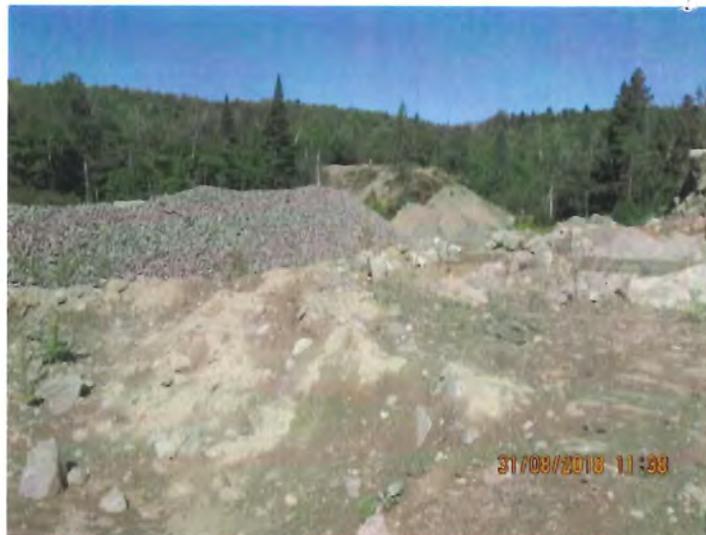
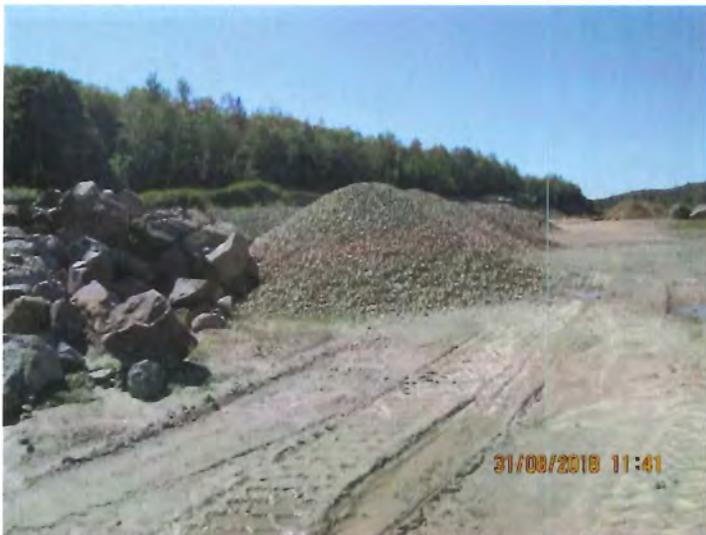
Je me rends pas la suite sur le site de l'ancienne carrière et de la sablière. La situation est la même que celle constatée lors de l'inspection du 20 septembre 2017. La section qui était ouverte à la limite de la sablière n'a pas évolué. Je prends des points GPS afin de comparer la superficie avec celle mesurée lors de l'inspection du 20 septembre 2017 (photo 8). La végétation s'est maintenue dans les sections restaurées de la carrière exploitée illégalement par le passé (photo 9). Aucun procédé de concassage sur le site. La section de la sablière n'était pas en exploitation Quelques piles de roches concassées sont entreposées dans cette section (photos 10 et 11).

Photo 10 : IMG_2909.JPG
Amas de roches concassées

Photo 11; IMG_2911.JPG
Idem

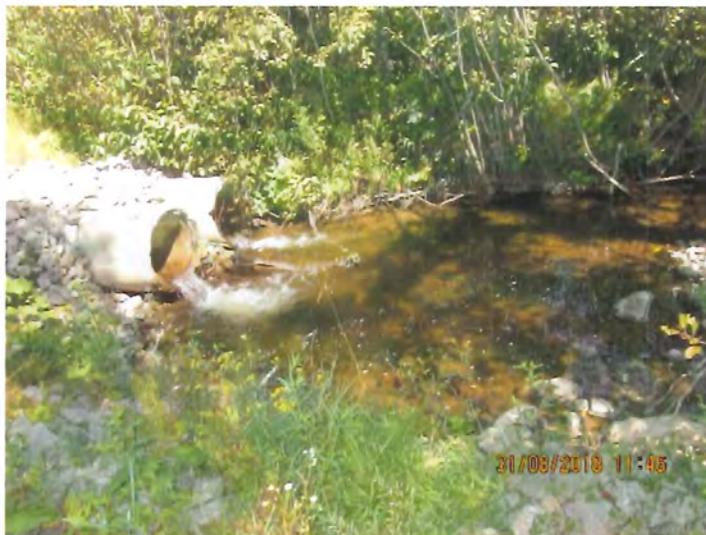
Photo 12; IMG_2912.JPG
Léau est limpide à la sortie du ponceau en aval de la sablière

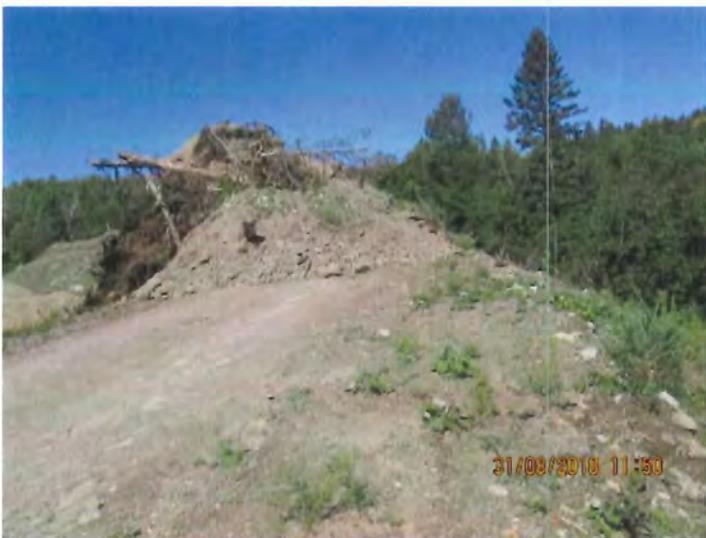
Je me rapproche du ruisseau qui longe la sablière au bas du talus du nouveau chemin d'accès. Les barrières de bétons installées Cette mesure vise à protéger le ruisseau de l'érosion. L'eau qui se jette dans le ruisseau est limpide (photo 12) et il n'y a pas d'entrainement de sédiments. La photo 13 illustre la section aval du talus du nouveau chemin d'accès. La photo 14 illustre une vue d'ensemble de la sablière.

Photo 13 : IMG_2916.JPG
Section avale du talus du nouveau chemin d'accès.

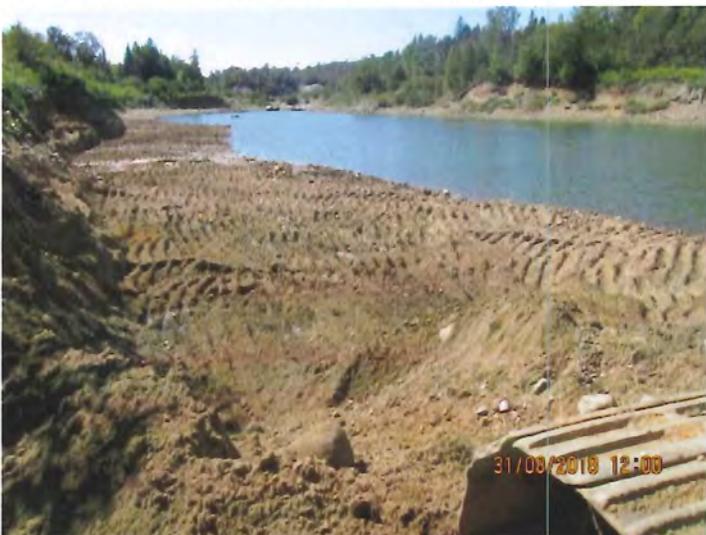
Je retourne par la suite à l'endroit des travaux dans la rive des étangs. Je constate que la section Nord-Est a été aménagée (photo 15) et que la hauteur des berges a été réduite jusqu'au niveau de l'eau des étangs. Ces aménagements se poursuivront tout le long de la rive des étangs vers le nord-ouest. Pour ces travaux, l'exploitant utilise une pelle mécanique de marque Caterpillar appartenant au propriétaire du terrain (photo 16) et deux camions de transport.

Photo 15; IMG_2923.JPG
Aménagement de la rive des étangs de sable.

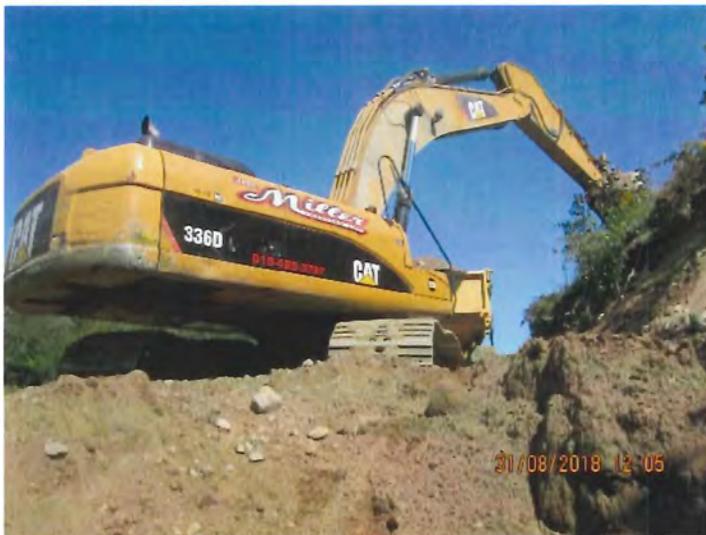
Photo 16 : IMG_2926.JPG
Pelle mécanique utilisée pour les travaux en rive des étangs.

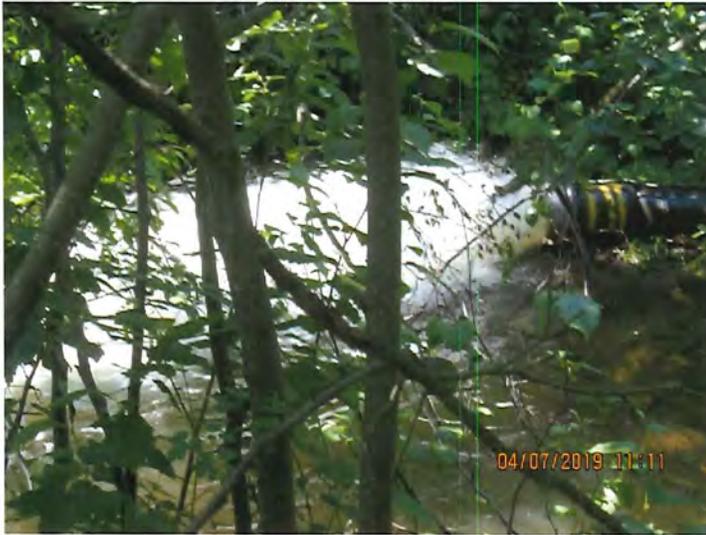
Le 4 juillet je me rends sur les lieux en compagnie de Mme Leonie Roulier. Sur les lieux, nous rencontrons M. art. 53-54 Contremaitre. Je lui explique l'objet de notre présence. La pompe effectuait le pompage de l'étang de la sablière vers le ruisseau tel que décrit par les plaignants. La pompe est reliée à un tuyau d'environ 10 pouces qui se jette dans le ruisseau (photo 1). L'eau près du rejet est légèrement turbide. On ne voit pas le fond (Photo 2). La pression et le débit étant très importants à la sortie du tuyau. Nous procédons à un échantillonnage légal du rejet à proximité du rejet.

Photo 1 : IMG_3472.JPG
Rejet vers le ruisseau Jackson de l'eau pompée à partir de l'étang

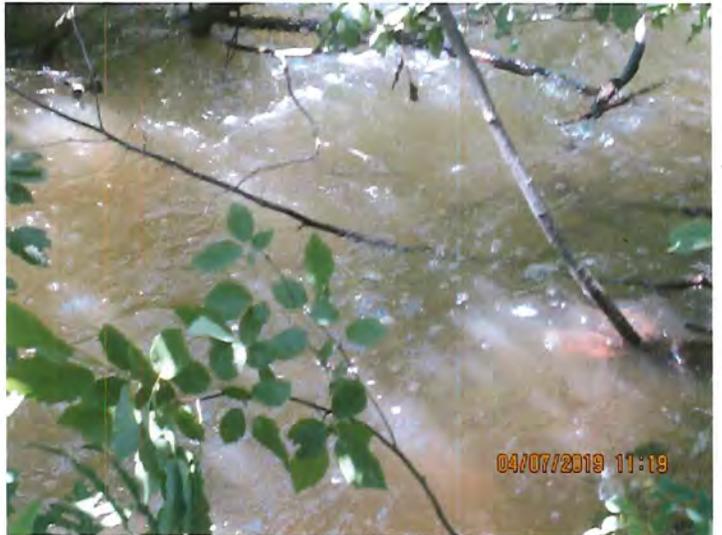
Photo 2 : IMG_3483.JPG
Apparence turbide de l'eau près du rejet vers le ruisseau

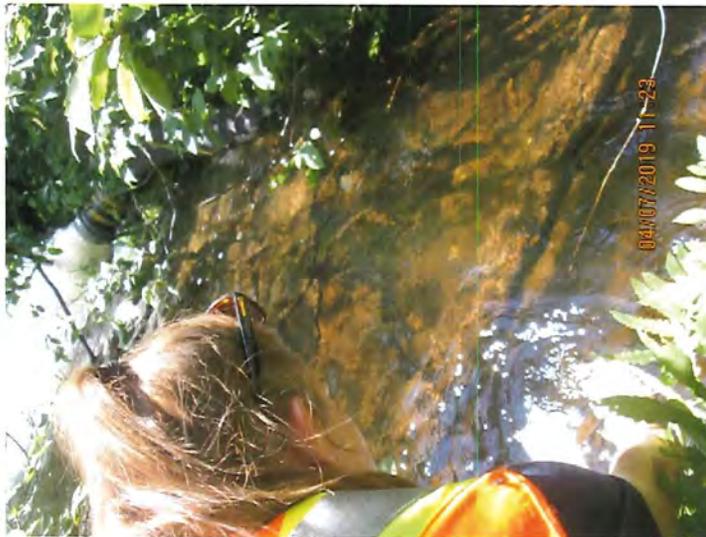
Mme Roulier effectue le prélèvement des échantillons légèrement en aval du rejet (photos 3) pour des raisons de sécurité. Deux échantillons ont été prélevés à 11h17, un pour le justiciable (J1) et un pour le Ministère (M1). Un prélèvement a été effectué à 11h27 en amont du rejet afin d'analyser la qualité de l'eau du ruisseau avant le rejet (photo 3). L'eau est limpide et le fond est visible. La pompe a été arrêtée vers 11h29.

Photo 3; IMG_3486.JPG
Apparence limpide de l'eau en amont du rejet.

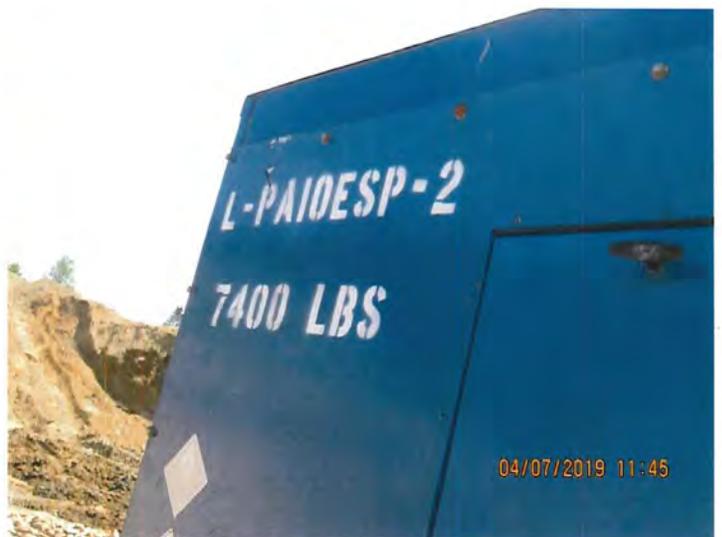
La pompe a un poids de 7400 lb selon les indications constatées sur le caisson qui la couvre (photo 4). Elle est de marque 23-24..... est inscrit le nom de la compagnie Pompacktion avec les coordonnées de celle-ci (Photo 5). La pompe est installée sur la berge de l'étang (photo 6).

Photo 4; IMG_3492.JPG
Indication du poids de la pompe.

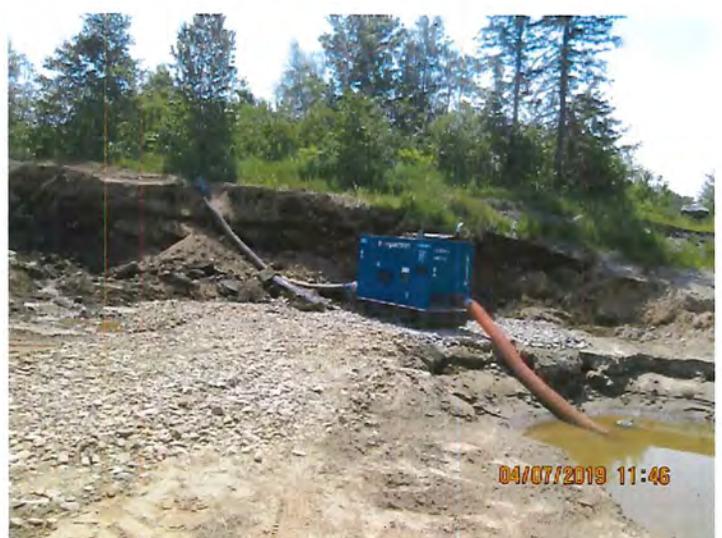
Photo 6; IMG_3494.JPG
Pompe entre l'étang et le ruisseau Jackson

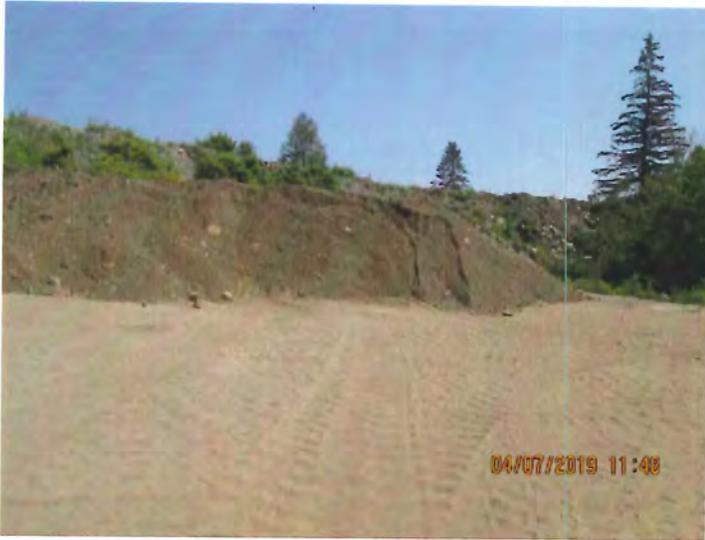
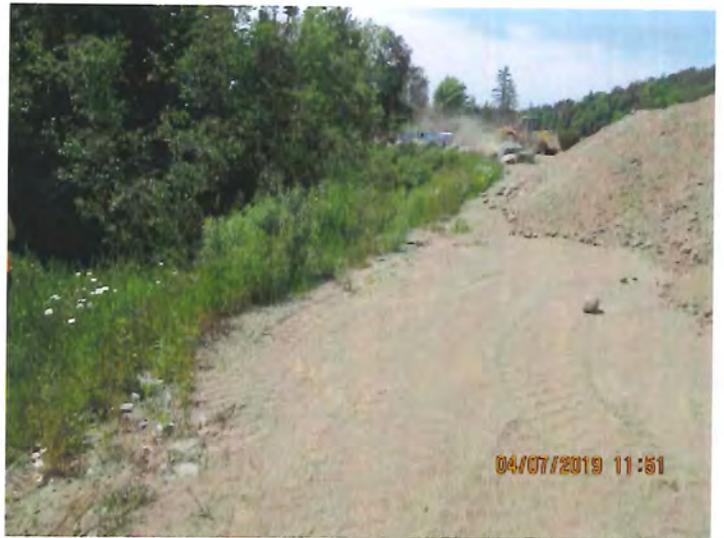
Nous allons par la suite à l'Est de la sablière près du chemin d'accès. Un amas de terre est entreposé près de la berge du ruisseau David (photos 7 et 8). Nous mesurons 4.20 m entre le ruisseau et l'amas de terre. L'exploitant utilise de la terre et des souches afin d'aménager un nouveau chemin d'accès selon M. 53-54 (Photos 9).

Photo 7 : IMG_3495.JPG
Amas de terre en haut de la berge du ruisseau Jackson

Photo 8 : IMG_3497.JPG
Amas de terre à la limite de la berge du ruisseau.

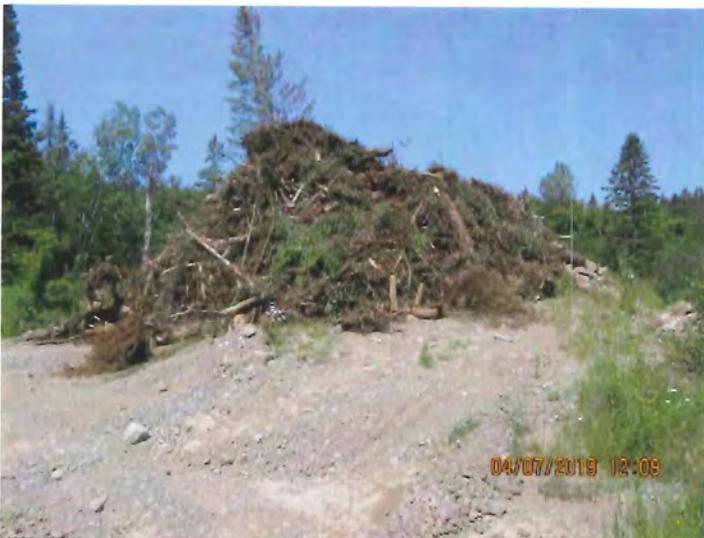
Photo 9 : IMG_3502.JPG
Utilisation de souches pour l'aménagement d'un nouveau chemin d'accès.

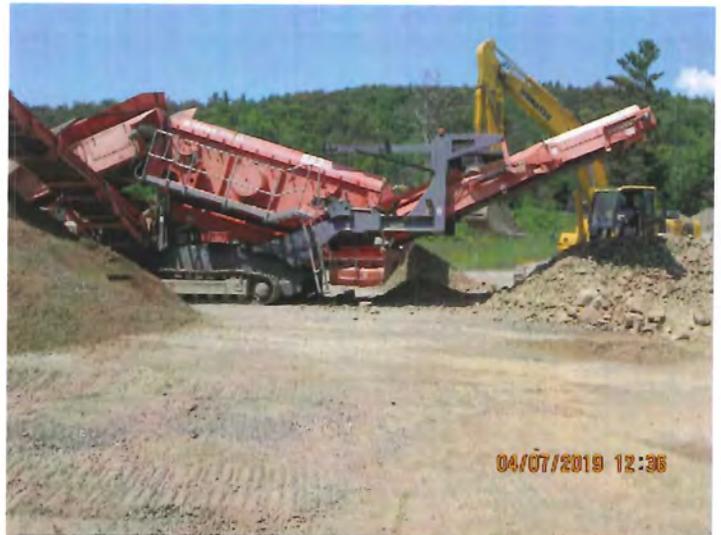
Une unité de tamisage est stationnée dans le secteur sud-ouest de la sablière (Photo 10). Le tamiseur est à l'arrêt. L'exploitant détient une autorisation environnementale pour effectuer du concassage de la roche extraite des activités de la sablière. Une pelle mécanique est également stationnée près du concasseur. Je constate la présence de deux amas d'asphalte usés plus à l'ouest, Une mesure approximative à partir d'un ruban à mesurer de ces amas indique qu'un amas est de dimension de 5.45 de long x 3.60 de large x 2.75 de hauteur équivalent à environ 54 m³. L'autre amas a une dimension de 3.85 de long x 5.2 de large et 1.5 de large ce qui équivalait approximativement à environ 30 m³. Une pelle mécanique était en opération au nord de l'étang sur la berge (photo 11).

Photo 10 : IMG_3507.JPG
Présence d'une unité de tamisage sur les lieux.

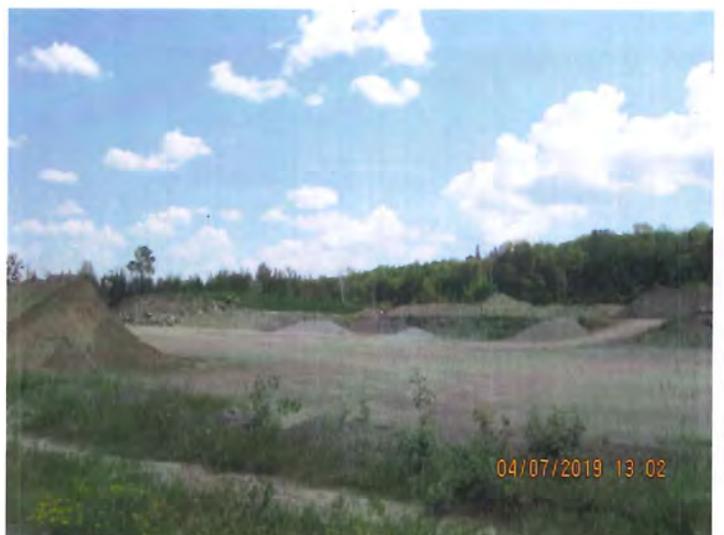
Photo 12 : IMG_3517.JPG
Vue d'ensemble de la section sud de la sablière. Plusieurs types de matériaux entreposés dans cette section.

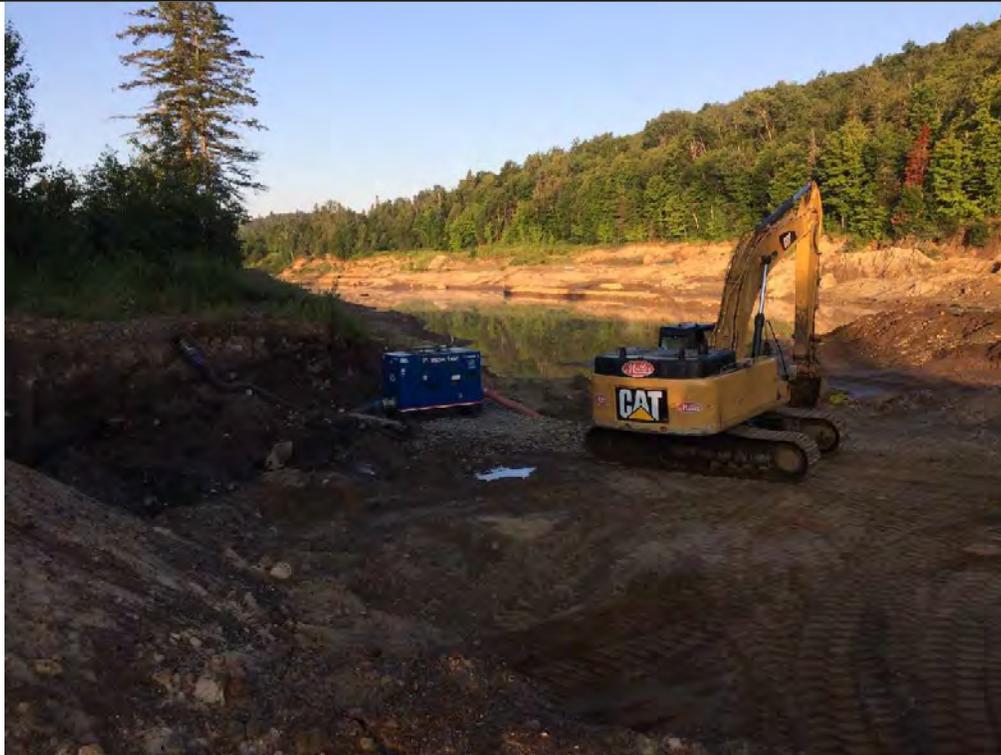
IMG_0694.JPG

Photo 1: pompe à l'arrêt avec boyau du bassin de la sablière jusqu'au ruisseau Jackson.

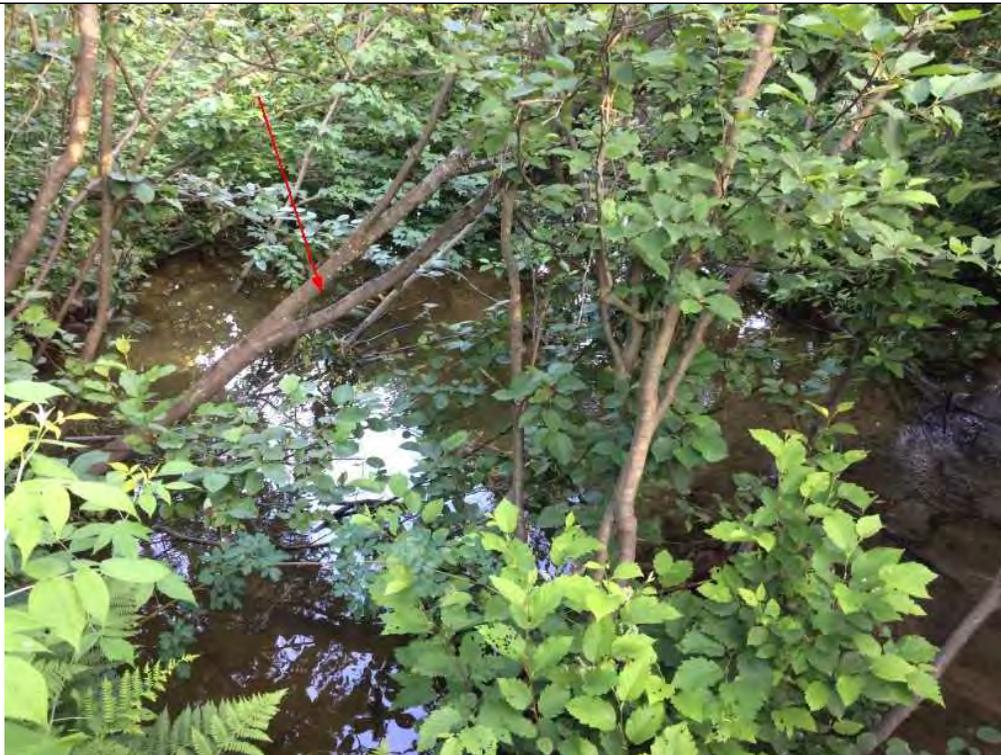
IMG_0703.JPG

Photo 2: effluent du boyau présent dans le ruisseau Jackson.

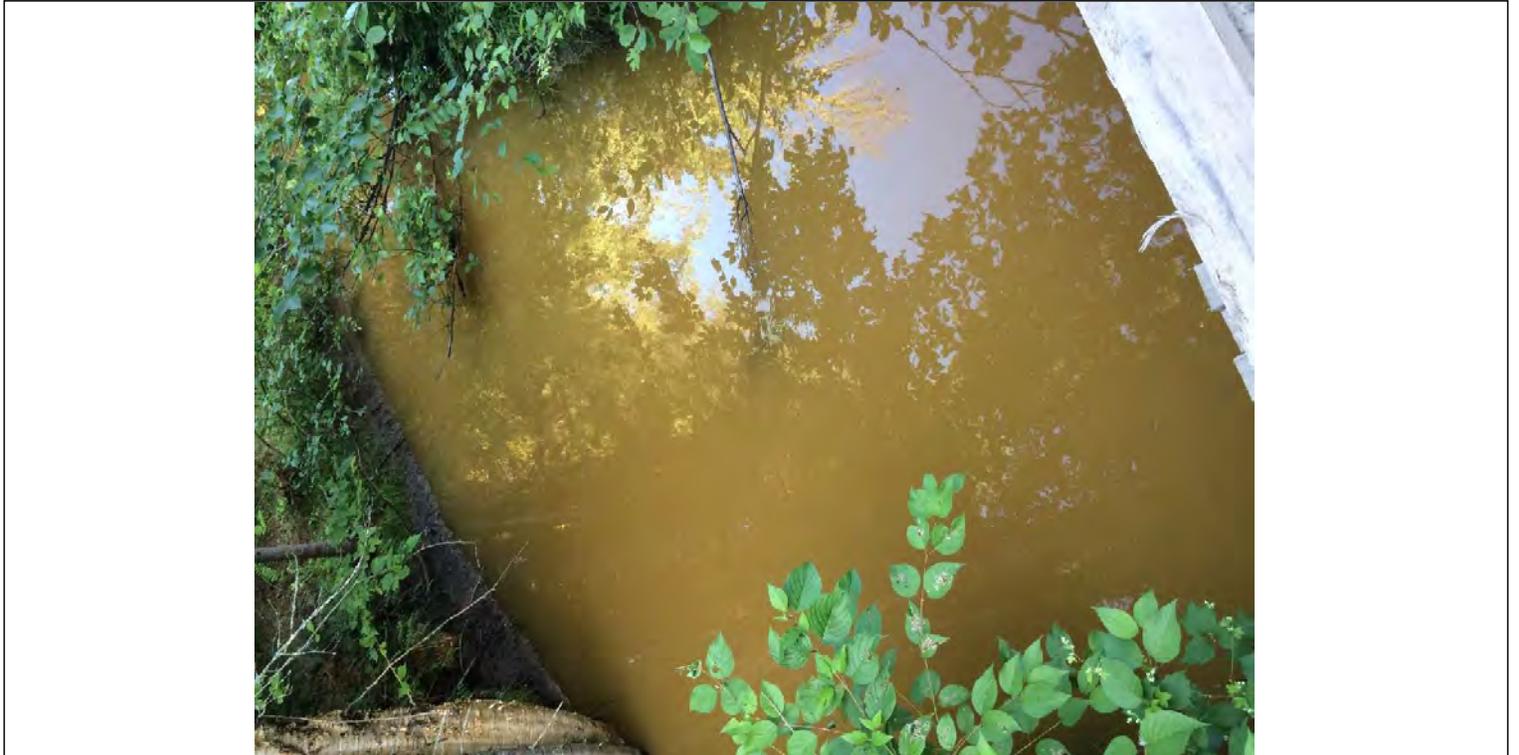
IMG_0714.JPG

Photo 4: Ruisseau Jackson en aval de l'effluent du boyau (ponceau ch. Dainava)

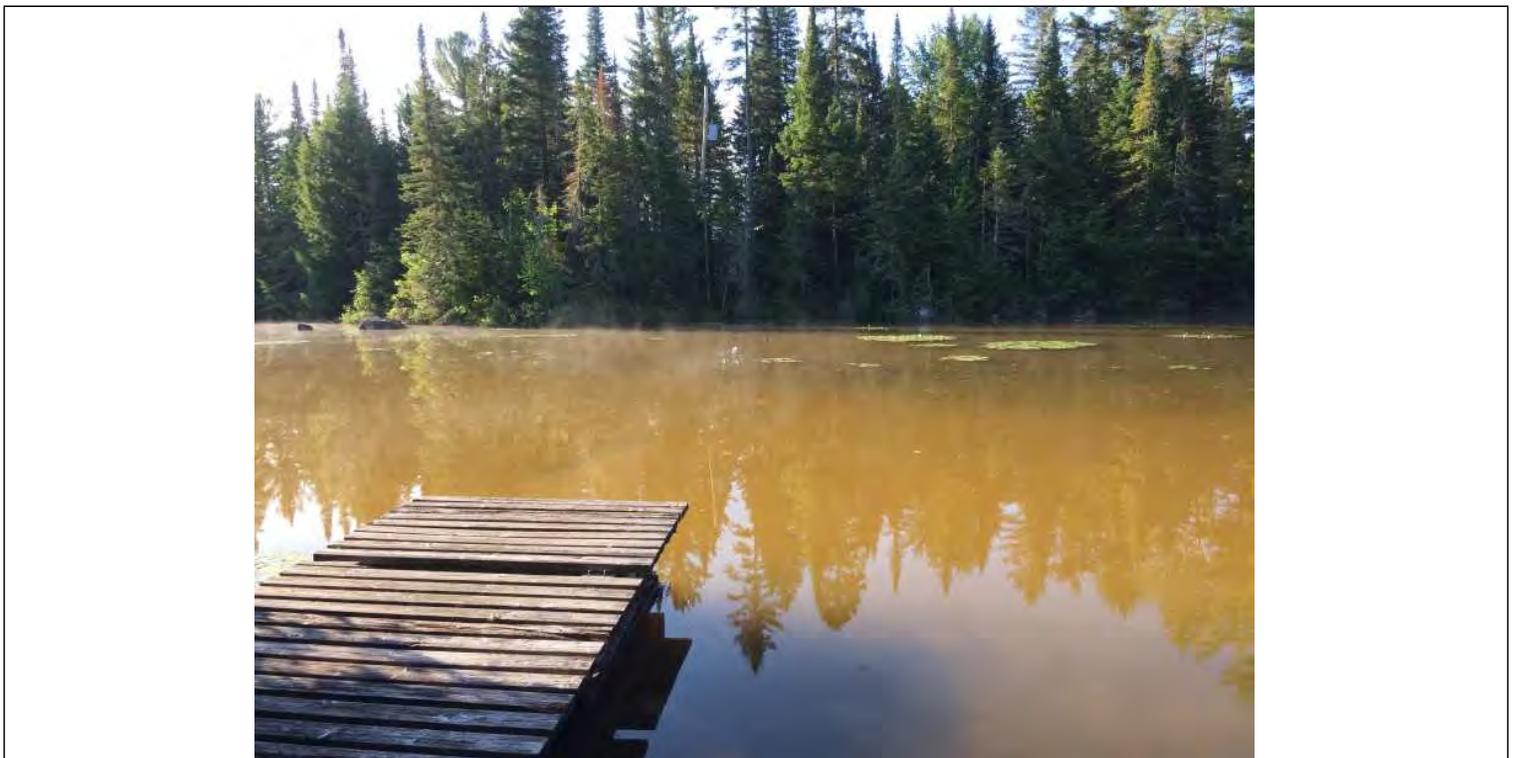
IMG_0718.JPG

Photo 5: Lac Dainava Baie d'arrivée du ruisseau Jackson.
