RAPPORT D'INSPECTION

Centre de contrôle environnemental du Québec

1.1 Demande		<input type="checkbox"/> SO
N° de demande : 200468120	Type de demande : Plainte à caractère environnemental	
Objet de la demande : Plainte de travaux non-autorisés en milieu humide - lot 301, rang III, cadastre du canton de tingwick

1.2 Intervention	
N° d'intervention : 301274848	Type d'intervention : Inspection pour suivi de manquement
N° de gestion doc. : 7470-17-01-0105101	N° de document : 401814792
But de l'intervention : Dépôt d'un nouveau plan de restauration pour la ferme Blondeau 2000 et inspection terrain pour vérifier la conformité

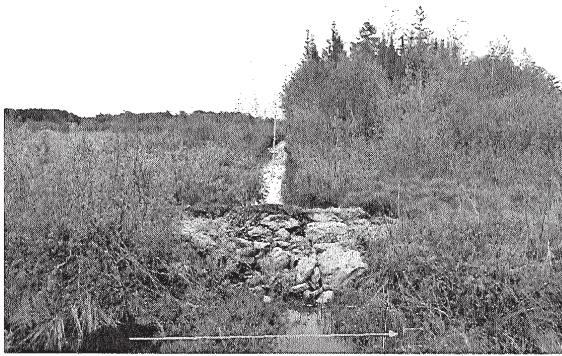
P1080866 (800x533).jpg

Je me dirige en premier lieu à la jonction du cours d'eau et du fossé provenant de l'est. Je constate qu'un seuil, construit à l'aide de pierres de forme angulaires et de paille a été aménagé dans le fossé, un peu avant la jonction avec le cours d'eau aux coordonnées 45,845936°N / -72,012914 °O (waypoint 1105). L'aménagement est d'une hauteur égale au talus (images 1 et 2).

Image 1. Aménagement du seuil dans le fossé aux coordonnées 45,845936°N / -72,012914 °O (waypoint 1105). Les sens d'écoulement sont indiqués par les flèches

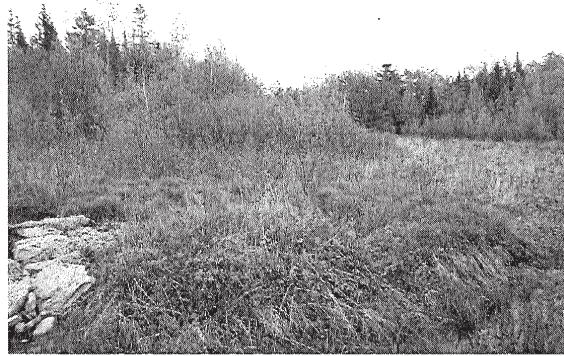
P1080884 (800x533).jpg

Image 2. Aménagement du seuil dans le fossé aux coordonnées 45,845936°N / -72,012914 °O (waypoint 1105) et vue des alentours

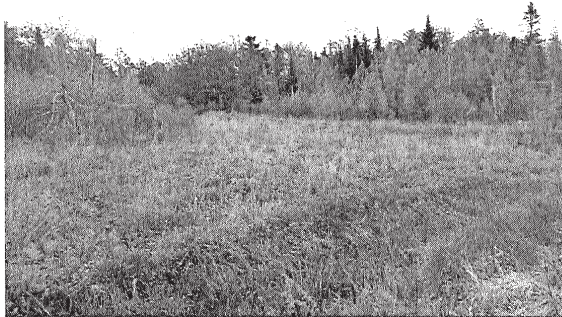
P1080885 (800x533).jpg

À cet égard, je constate que le lit du cours d'eau est facilement repérable et qu'il n'y a pas de sédimentation ou d'érosion apparente suite aux travaux. Quelques zones ont été recouvertes de paille, principalement la zone de travail pour la confection du bouchon sur la rive opposée. Les rives sont densément végétalisées (images 3 et 4)

Image 3. Vue des rives en aval du waypoint 1105, densément végétalisée et ajout de boutures dans ce secteur

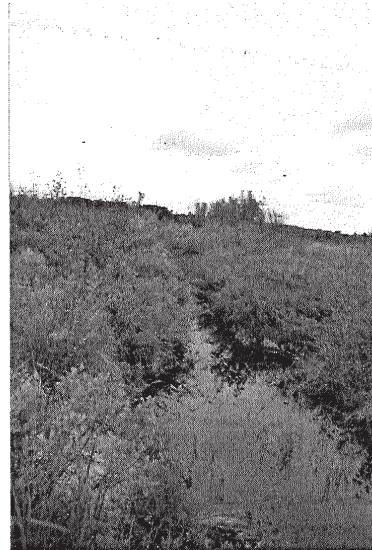
P1080867 (800x533).jpg

Image 4. Vue des rives en amont du waypoint 1105, densément végétalisée

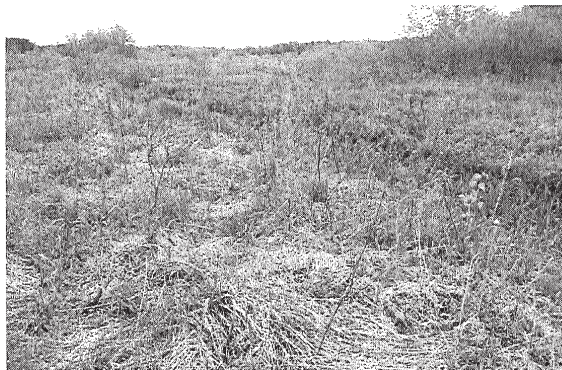
P1080871 (800x533).jpg

Je constate également que des boutures de saules ont été plantées de part et d'autre dans ce secteur, y compris le secteur de l'ancien barrage de castor. Les boutures sont bien enfoncées dans le sol (environ 30 cm) et sont stables. Celles-ci sont disposées en quinconce séparé par une distance variant de 1 mètre à 2 mètres. Les boutures ont approximativement une hauteur de plus de 3 pieds (images 5 à 7).

Image 5. Vue des rives en aval du waypoint 1105, ajout de boutures dans ce secteur et on peut constater la paille qui avait été déposée au sol

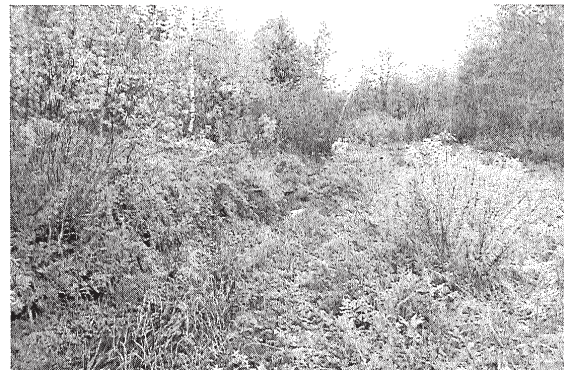
P1080874 (800x533).jpg

Image 6. Vue en aval du bassin de l'ancien barrage de castor, où le cours d'eau avait été aménagé, les lieux sont végétalisés.

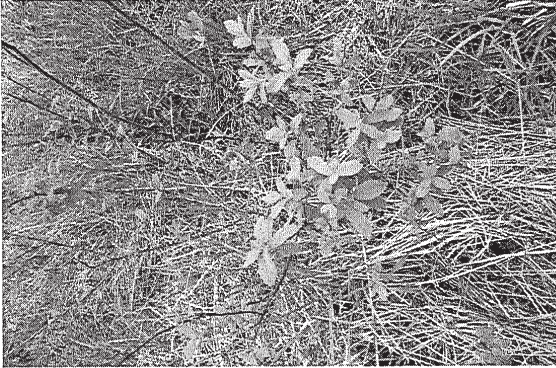
P1080875 (800x533).jpg
Image 7. Vue d'une bouture

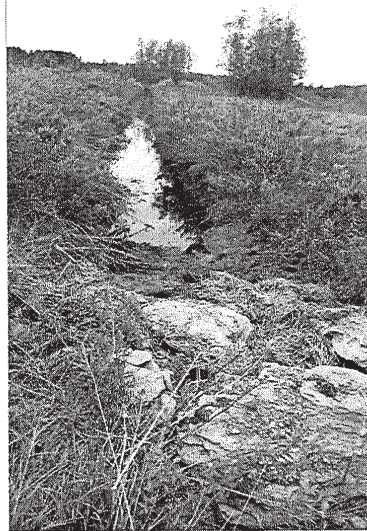
13	Description de l'intervention
<p>Ensuite, je remonte le fossé aménagé dans la tourbière. Je constate que le seuil a été construit aux coordonnées 45,846383°N / -72,013135°O (waypoint 1106), 53-54. Celui-ci est également constitué de pierres angulaires et de paille et a une hauteur similaire au talus. Je constate que celui-ci retient les eaux en amont, ce qui démontre sa capacité de rétention des eaux dans la tourbière (images 8 à 10). Je vérifie les fossés perpendiculaires qui avaient été aménagés au fossé principal et constate que ceux-ci sont également en eau.</p> <p>Je constate que le chemin de la machinerie a été délimité par des fanions. Le marquage observé sur le terrain correspond à l'axe prévu au plan de restauration.</p> <p>Suite à ces constats, je quitte les lieux.</p>

P1080876 (800x533).jpg
Image 8. Vue du seuil construit aux coordonnées 45,846383°N / - 72,013135°O (waypoint 1106), dans la tourbière (à l'extérieur du cours d'eau)

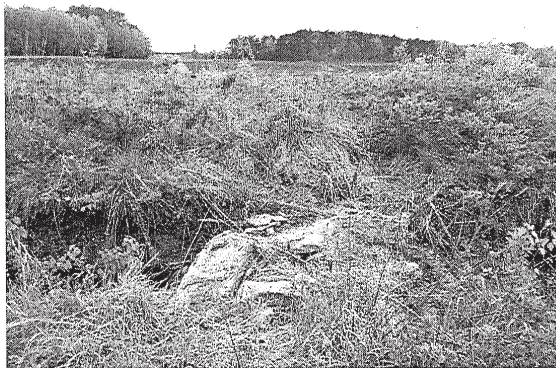
P1080880 (800x533).jpg
Image 9. Vue du seuil construit aux coordonnées 45,846383°N / - 72,013135°O (waypoint 1106), dans la tourbière (à l'extérieur du cours d'eau)

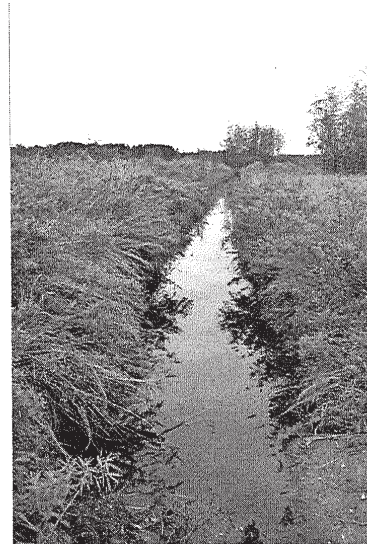
P1080877 (800x533).jpg
Image 10. Amont du seuil dans la tourbière, on constate que les eaux sont hautes.

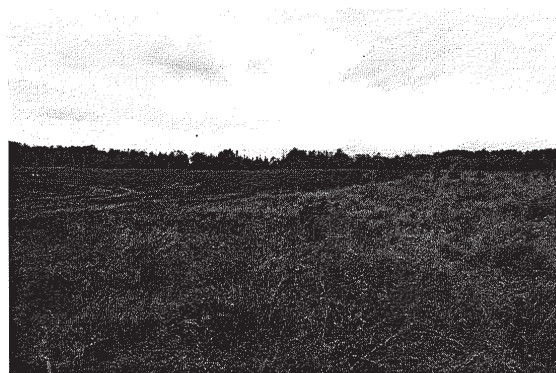
Arrivée sur les lieux, je constate que les champs tout autour ont été semés récemment. La superficie de culture, selon mon GPS, est demeurée la même que lors de ma dernière inspection des lieux. Je ne constate pas d'empiètement supplémentaire dans le milieu naturel (image 11).

P1080882 (800x533).jpg
Image 11. Vue de l'état général du site avec le champ agricole
