Objet : Demande d'accès aux documents en lien avec le lot 1 671 019 du cadastre du
Québec à Saint-Colomban.
V/réf. : 1020-19

Croquis 1 : Localisation des digues, inspection du 25 avril 2014.

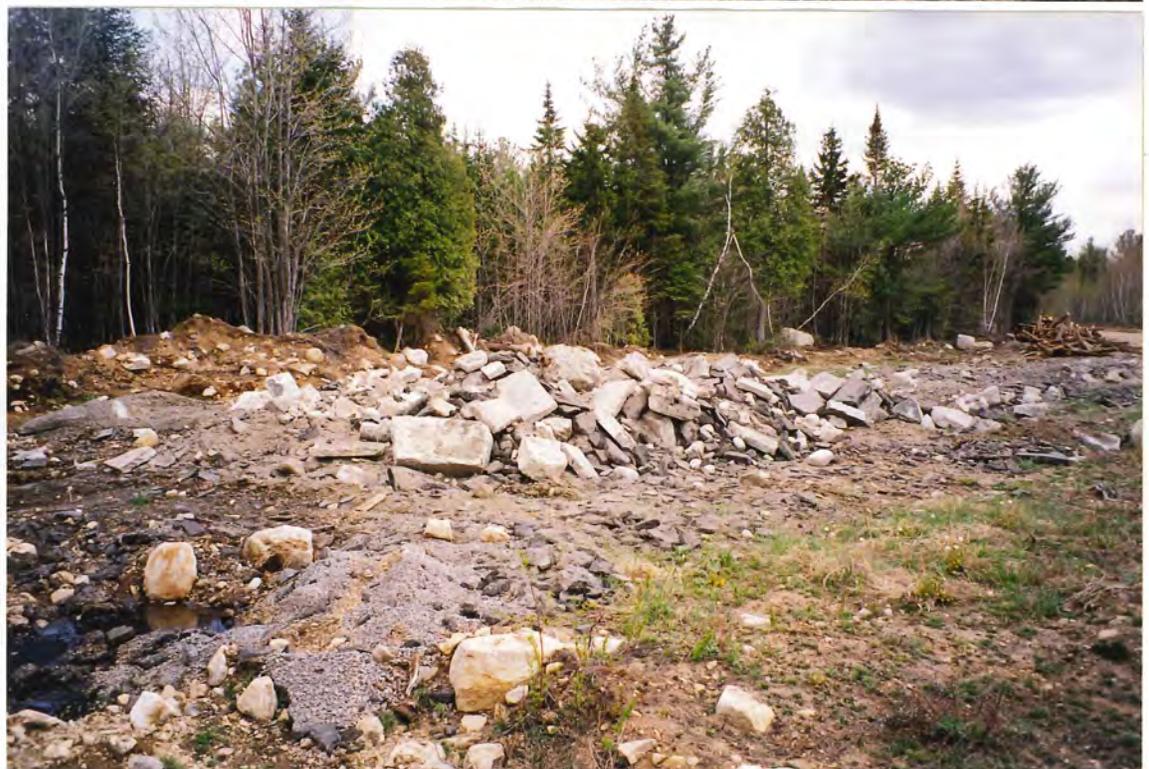
Photo# 4
Description:
Remblai et dépôt de déchets solides.
Résidus de bétons et asphalte.
Remarque:

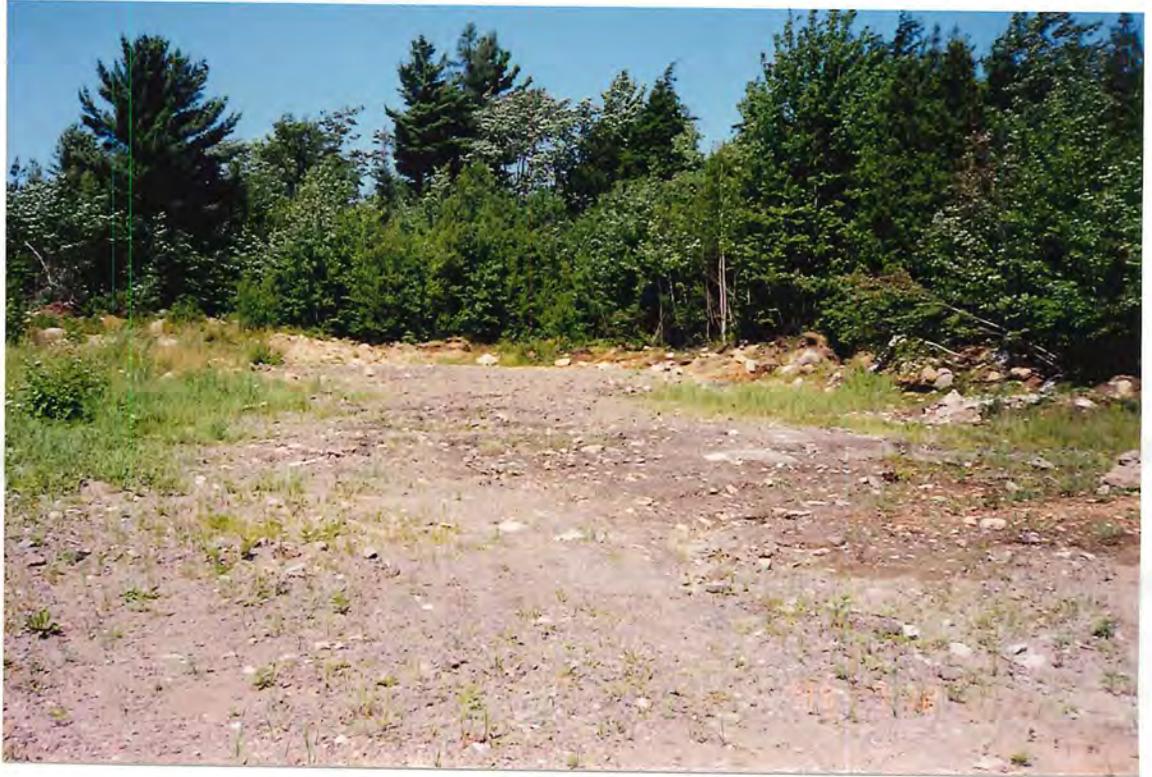
Photo# 1
Description:
Site où se trouvaient les déchets solides.
Résidus de bétons, asphaltes retirés.

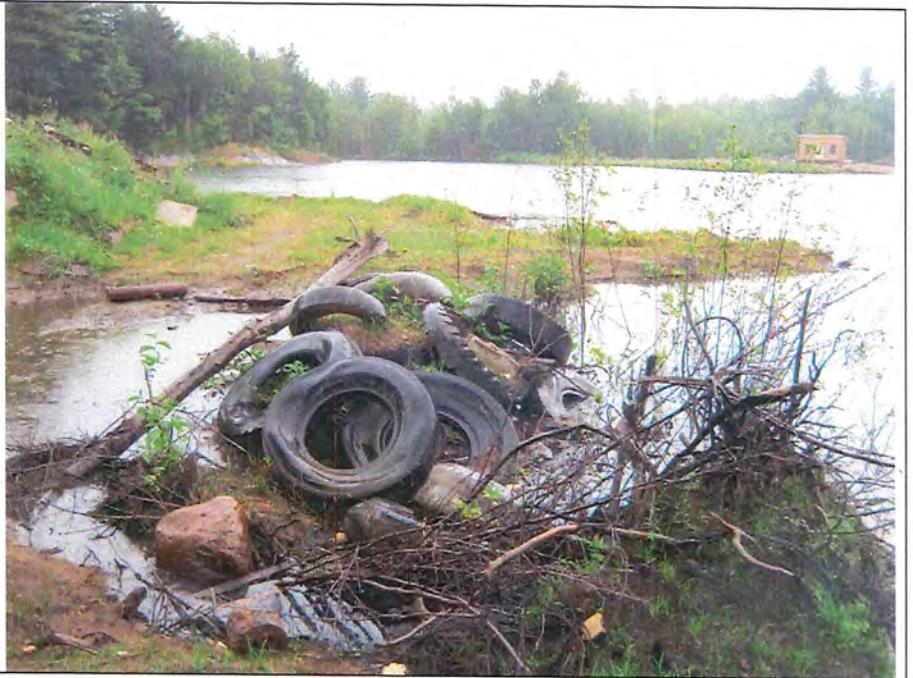
Photo no : 7

Monticule de pneus (1 dizaine) dans le plan d'eau

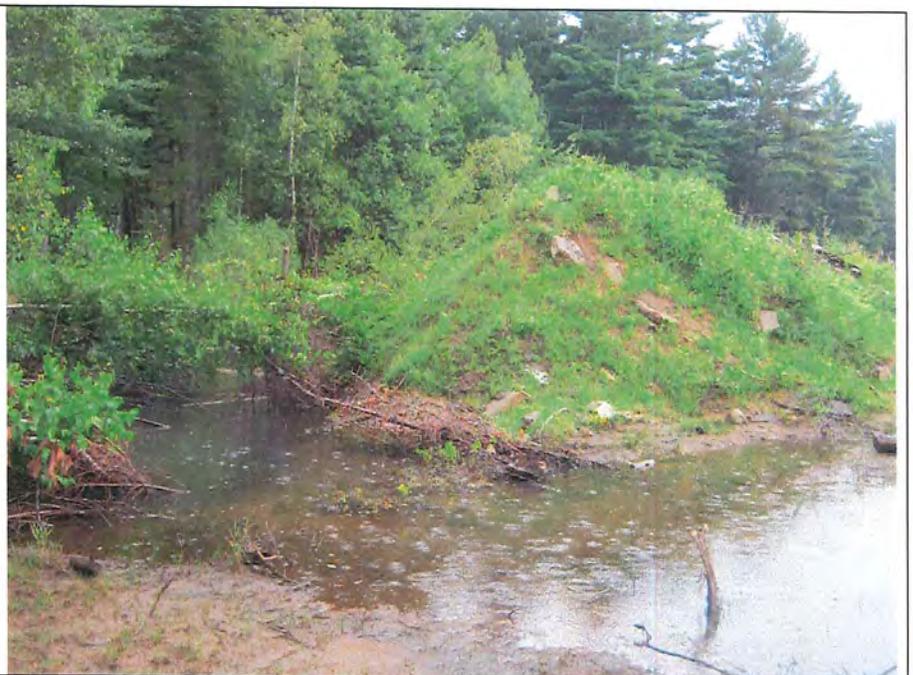
Photo no : 8

Monticule de matériel dans le plan d'eau

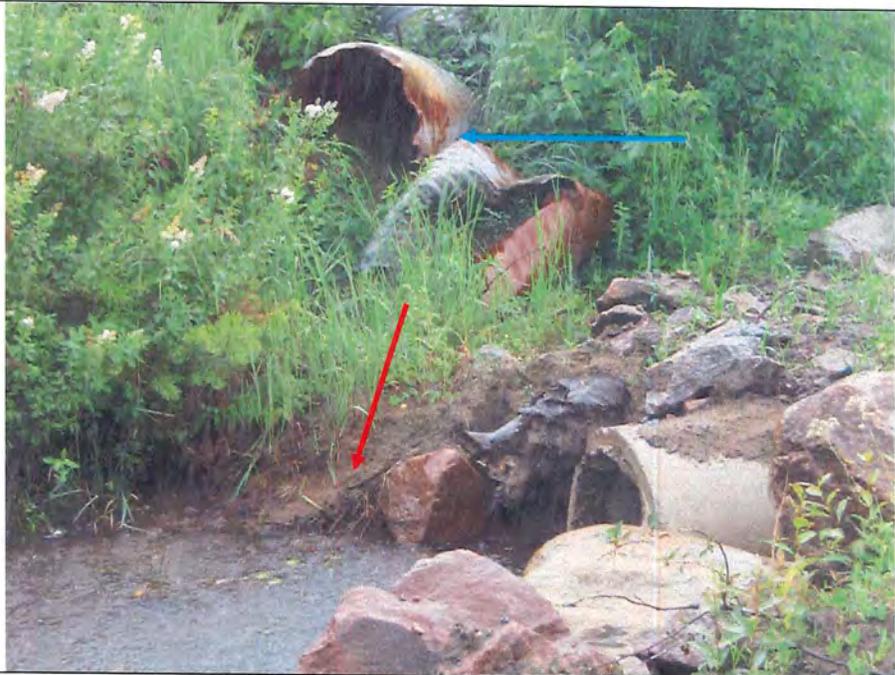
Photo no : 9

Ponceau dans lit d'écoulement
Sédiments (Flèche rouge)
Ponceau abandonné (Flèche bleu)

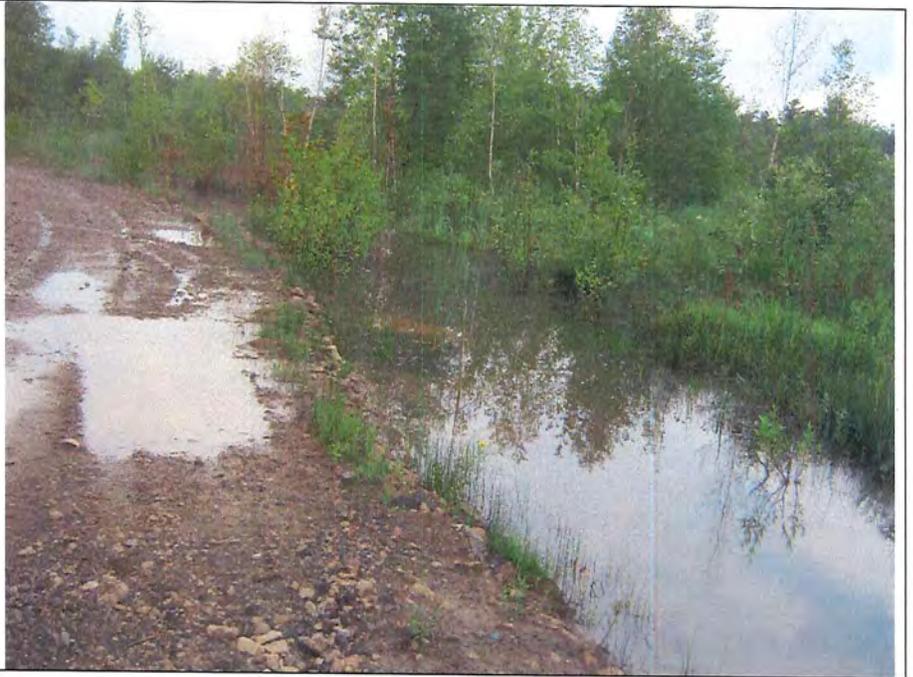
Photo no : 13

Le chemin, au point de la photo 13, plus ou moins au centre du site visité, empiète dans un milieu présentant des caractéristiques des milieux humides, soit : végétation hydrophyte et présence de la nappe à la surface. Il est possible de conclure qu'il s'agit d'un marécage ou d'un marais selon la proportion de végétation arbustive et arborescente présente, ce qui n'a pas été analysé sur le terrain. Sur l'ortho photo 2007, le chemin est déjà présent et aucun signe de réaménagement récent n'a été noté au moment de l'inspection.

Accumulation d'eau sur chemin
Milieu adjacent inondé

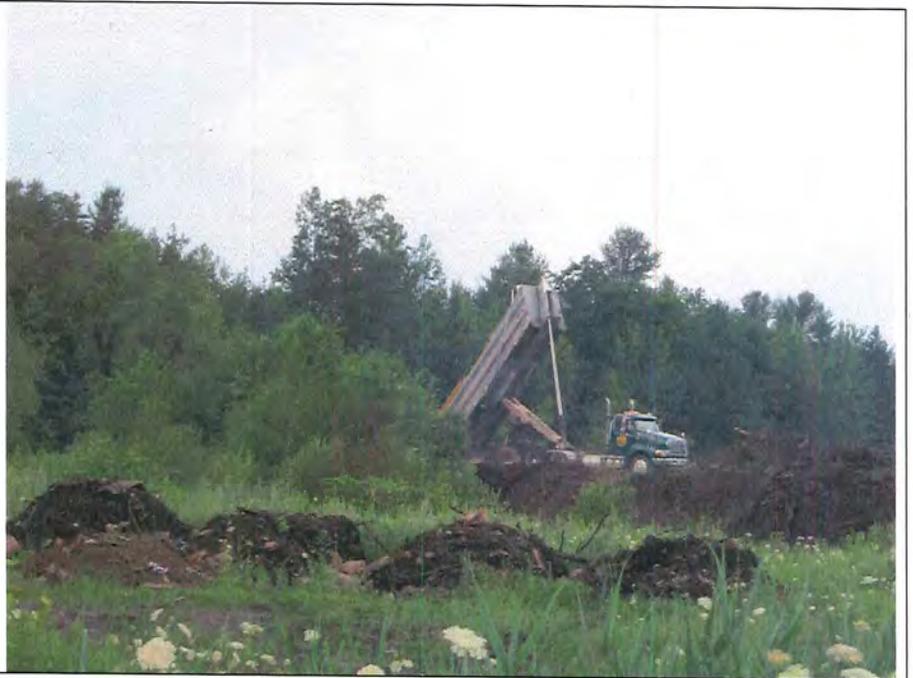
Photo no : 14

Nous arrivons au site du plus gros remblai, au début du terrain et je constate la présence d'un camion. Je note qu'il est 14 : 24. Il décharge son chargement au pied du remblai (Photo 14). Nous nous approchons et je m'identifie avec ma carte d'affaires au camionneur. Je lui explique que nous avons eu une plainte pour du remblai en milieu humide. Il s'identifie comme étant Monsieur 53-54 y travaillant pour Pavage Jérémien. Il me rend ma carte et me dit qu'il ne fait que son travail et que c'est son patron qui lui dit quoi faire. Le camion est identifié à la compagnie Pavage Jérémien et mon collègue prend une photographie de la plaque d'immatriculation dont le numéro est RC2984W. Le camion quitte le site. Un deuxième camion s'approche, il est identifié aussi à la compagnie Pavage Jérémien. Il décharge son camion sur le remblai. Le matériel est surtout constitué de grosses pierres (Photo 15). Son numéro de plaque est le L576059. Je note qu'il est 14 : 29. Le camionneur s'identifie comme étant 53-54. Après mes explications, il m'informe que le matériel provient de Saint-Jérôme et que cela fait 3-4 semaines qu'il vient « domper » ici. Il refuse de prendre ma carte d'affaires et me mentionne que cela ne le regarde pas, c'est les affaires de son patron. Il quitte le site.

14 : 24
Camion qui décharge son chargement
Identifié Pavage Jérémien

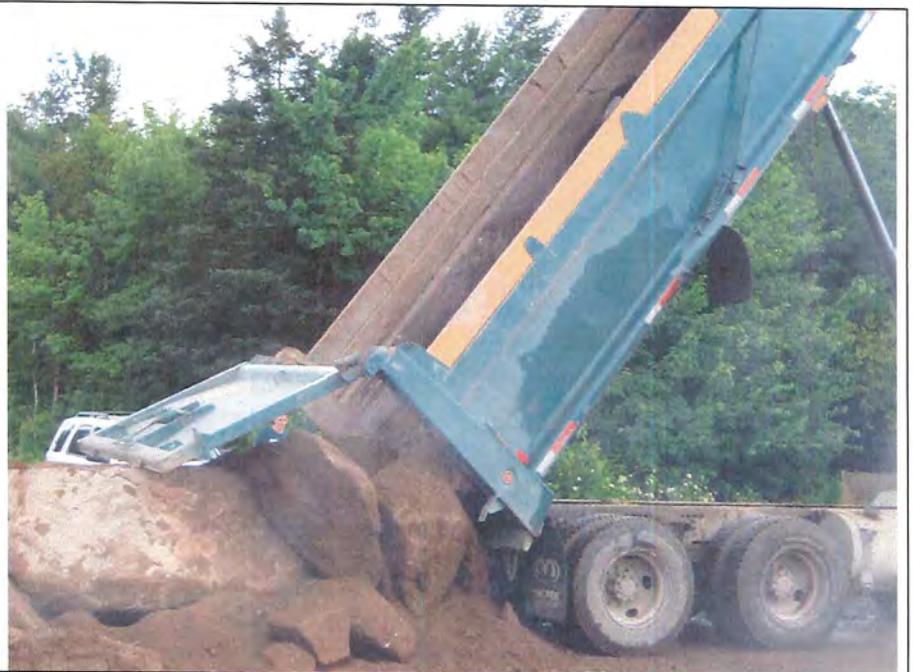
Photo no : 15

14 : 29
Camion qui décharge son chargement
(pierres)
Identifié Pavage Jérémien

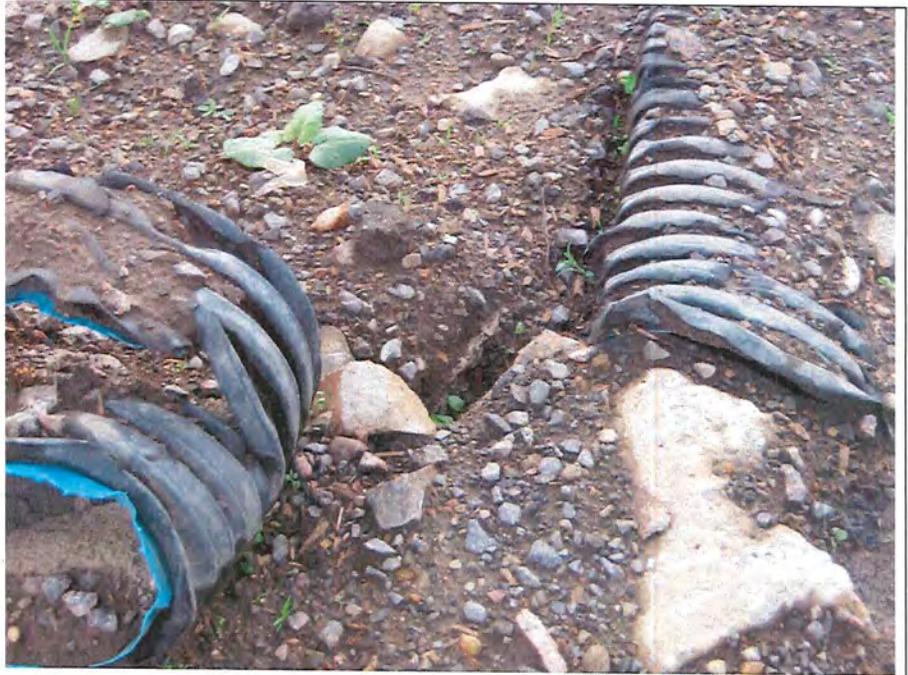
Photo no : 16

Tuyau dans remblai

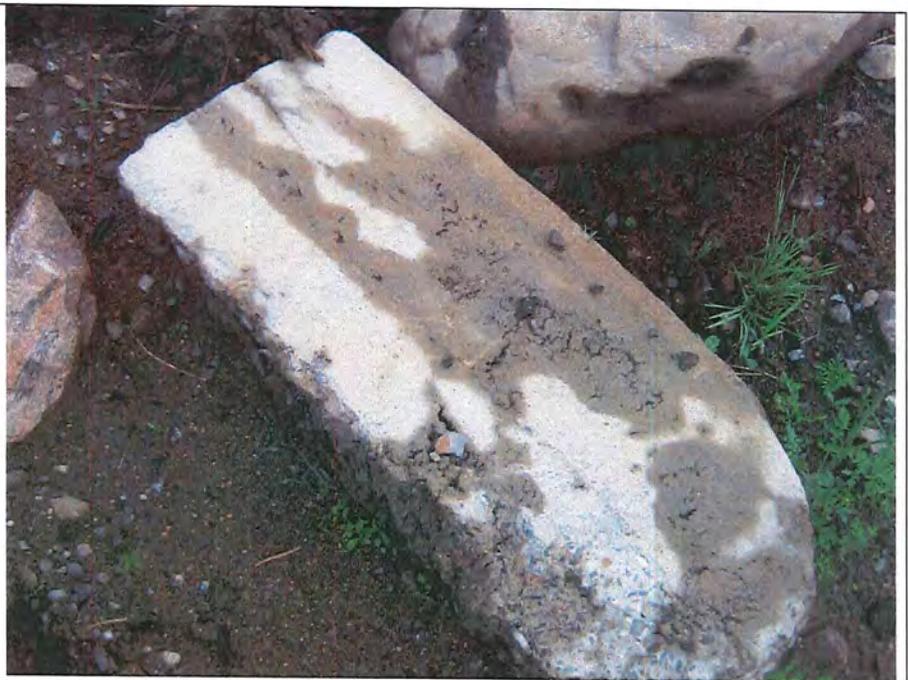
Photo no : 17

Bloc de béton dans remblai

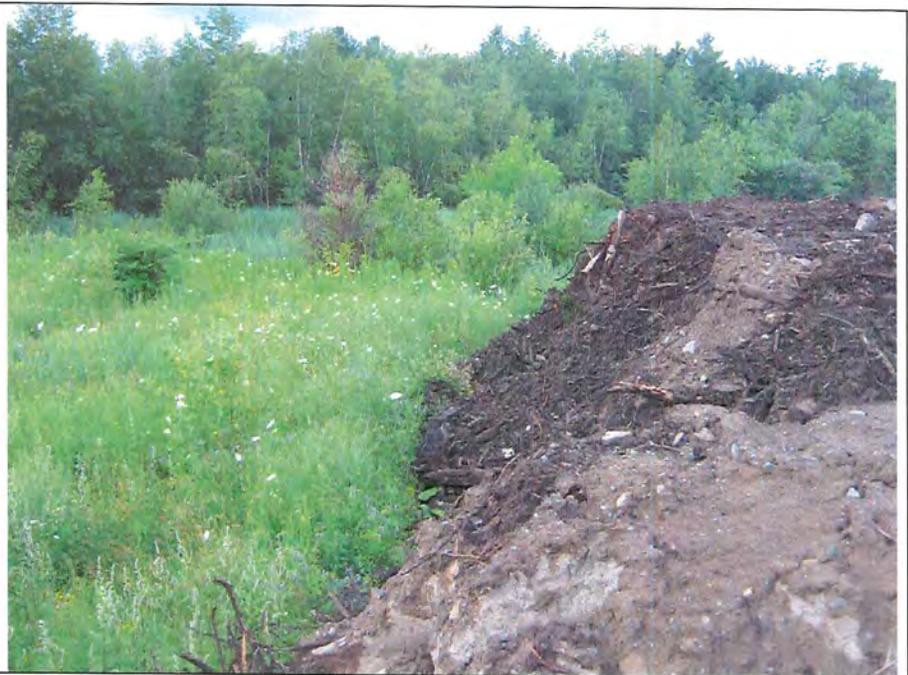
Photo no : 18

Le remblai principal, au début du site, a été réalisé dans un milieu présentant des signes de transition entre le milieu terrestre et le milieu humide. Des petites mouchetures ont été observées, mais elles n'étaient pas bien définies, ni nombreuses. La nappe d'eau n'a pas été observée dans le trou du sondage, mais nous sommes en période d'été. La végétation bien que présentant des espèces facultatives des milieux humides, n'était pas dominée par celles-ci.

Remblai

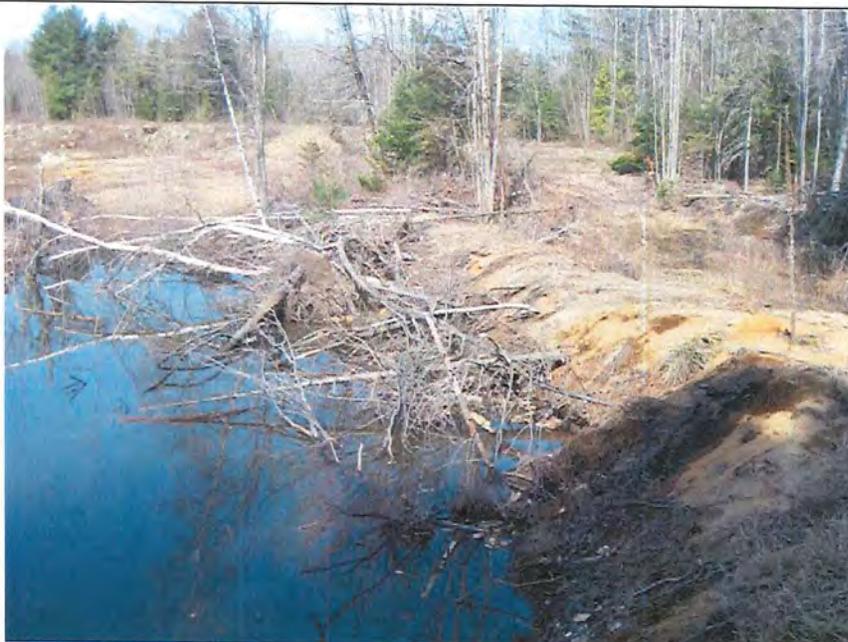
Digue vis-à-vis le trou #12.

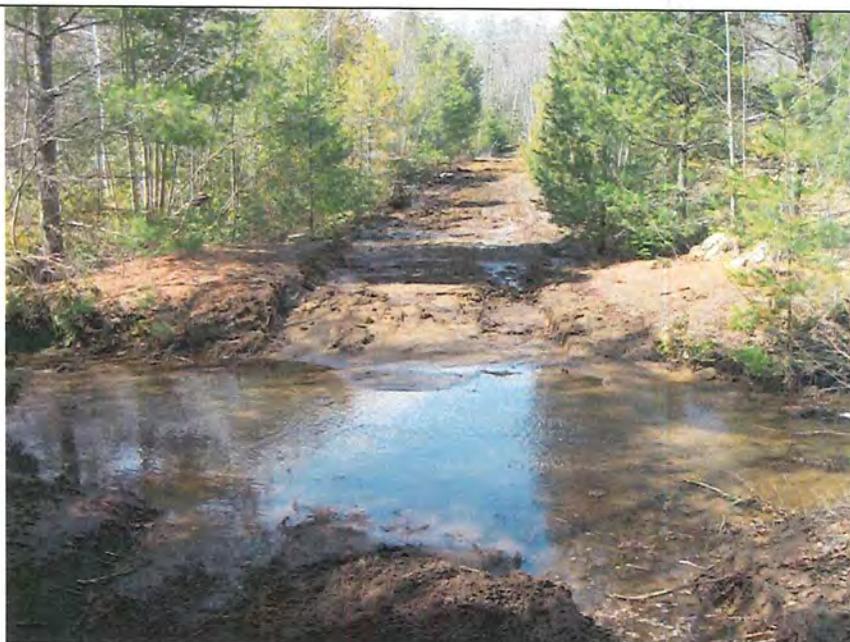
Photo no : 3

Chemin de sable traversant le cours d'eau. Des traces du passage de la machinerie sont visibles.

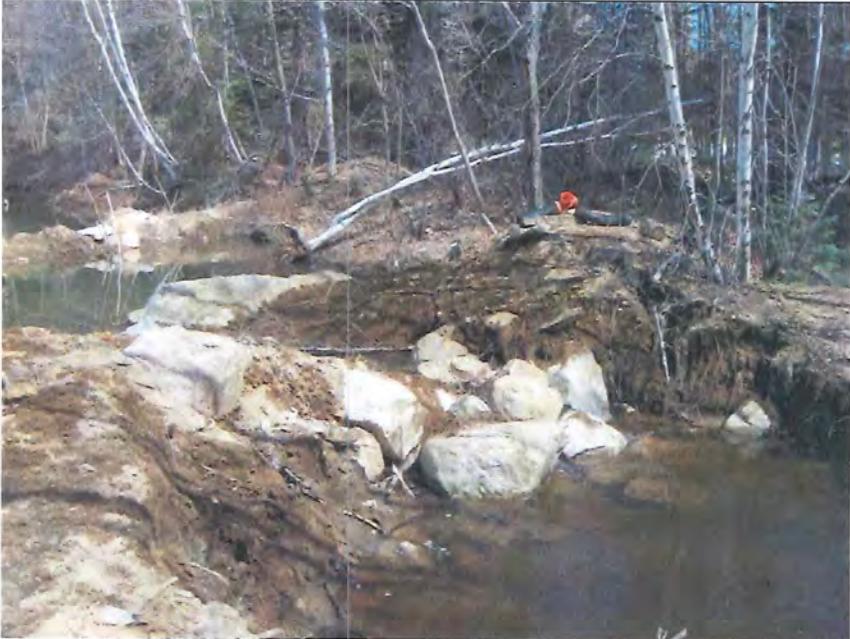
<p>Photo no : 4</p>

Nous longeons le cours d'eau jusqu'au lac. Je constate que deux digues constituées de sable et de pierres ont été aménagées. L'une d'elles est située à l'embouchure du ruisseau (photo 4) et l'autre se trouve à environ 20 mètres en aval (photos 5 et 6). L'eau circule à travers les digues, ce qui cause de l'érosion. L'eau risque de passer par-dessus la digue lors d'une crue et pourrait la faire céder à nouveau. Je note que les traces de passage de la machinerie dans le sable sont nettes et j'observe des branches de pins munies d'épines vertes à travers la digue, ce qui m'indique que les travaux sont récents. Le propriétaire du golf me mentionne que les digues ont été installées rapidement après la rupture, pour faire cesser l'inondation sur les terrains en aval. En retournant sur nos pas, je remarque les traces du passage du coup d'eau sur le talus. La ligne d'érosion est haute, me prouvant que le coup d'eau a été important (photo 7).

<p>Fichier : IMG_0024.jpg</p>	
<p>Description :</p> <p>Digue principale, aménagée à l'embouchure du ruisseau. L'eau circule à travers le sable et les pierres (risque d'érosion).</p>

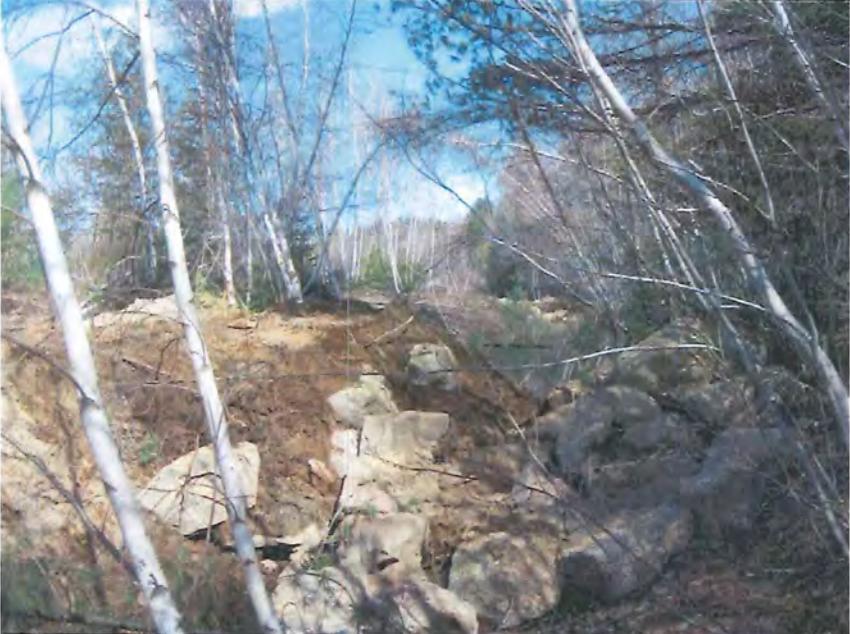
<p>Photo no : 5</p>

<p>Fichier : IMG_0005.jpg</p>	
<p>Description :</p> <p>Deuxième digue, en aval de la digue principale, causant une obstruction au cours d'eau.</p>

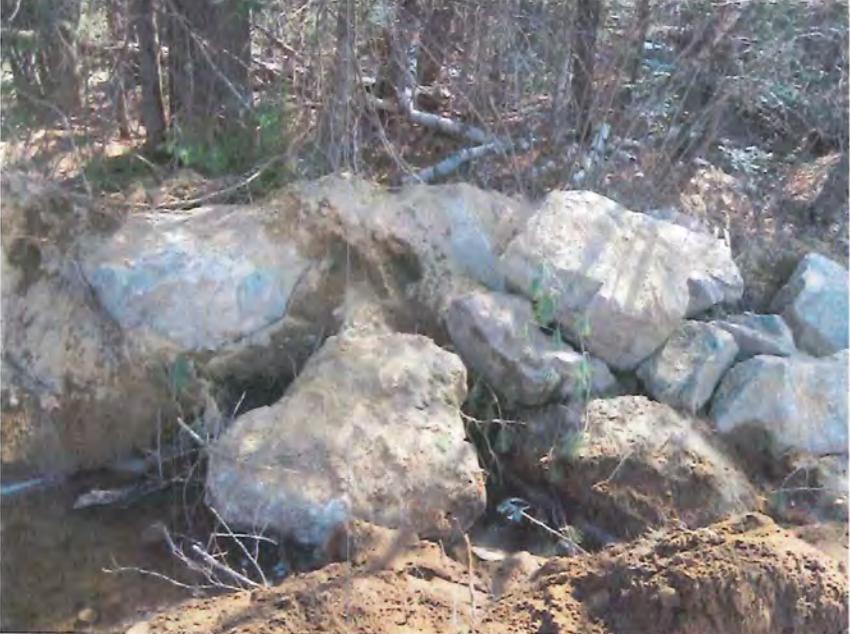
<p>Photo no : 6</p>

<p>Fichier : IMG_0006.jpg</p>	
<p>Description :</p> <p>L'eau passe par-dessus la deuxième digue, à travers le sable et les pierres (risque d'érosion).</p>

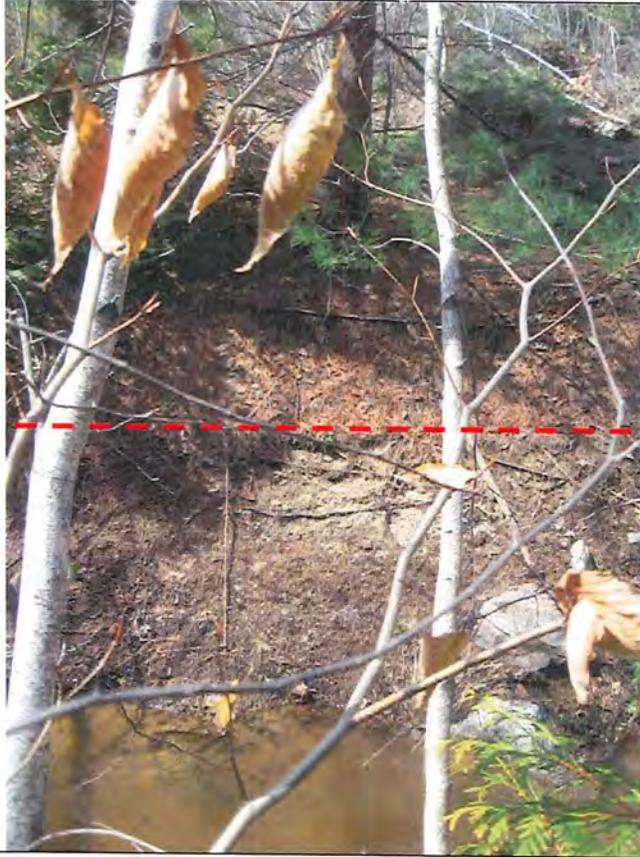
Photo no : 7

Ligne pointillée rouge : ligne d'érosion, démontrant la hauteur du coup d'eau.

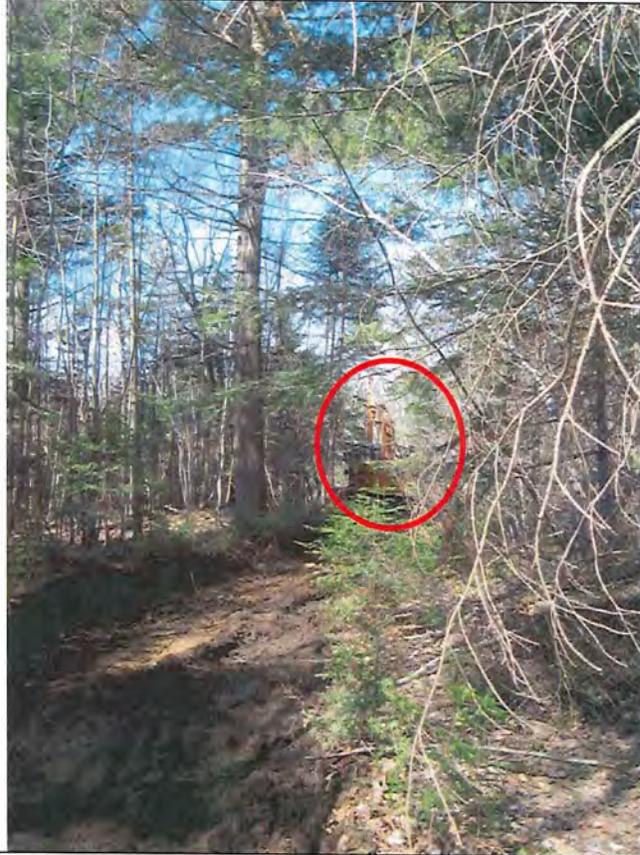
Photo no : 8

Encerclé rouge : pelle mécanique qui traverse le ruisseau.

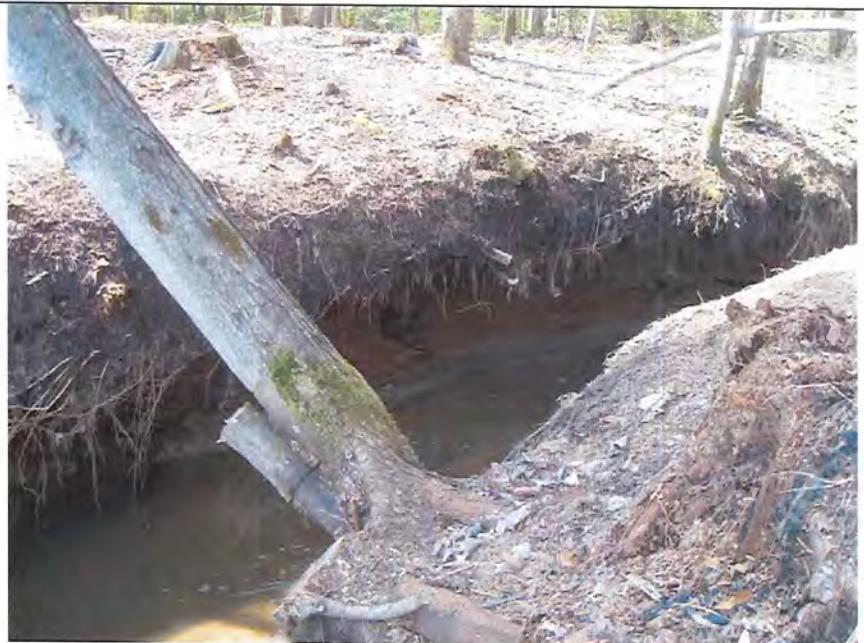
Photo no : 9

Érosion des berges, causée par le coup d'eau.

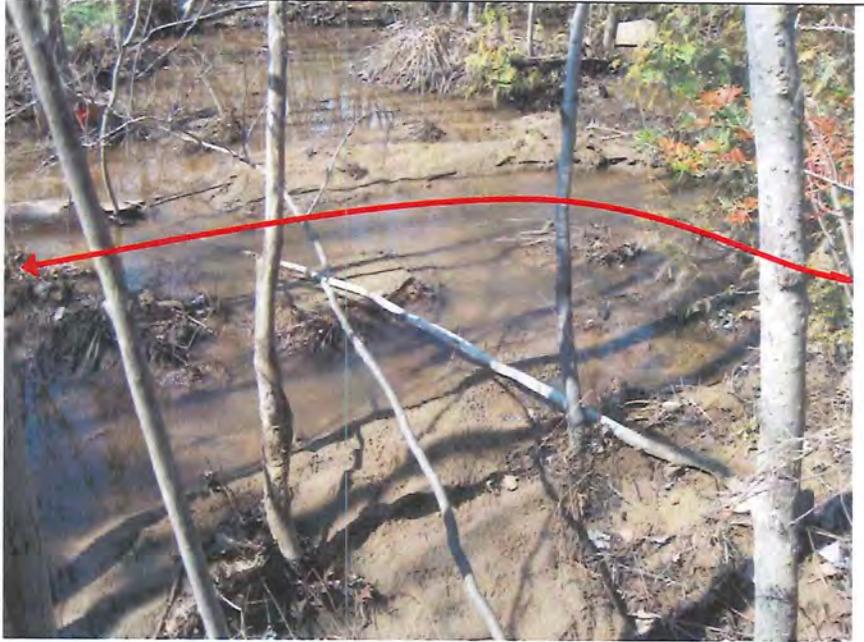
Photo no : 11

Je remonte le ruisseau, afin de confirmer que le coup d'eau provient uniquement de la rupture de la digue. Je constate que le cours d'eau traverse un marécage (photo 10). Je note la présence de litière noire au sol, de la mousse sur le bas des arbres et j'observe que le réseau racinaire est peu profond. À plusieurs endroits, je note la présence d'accumulation de sable dans le littoral et en bordure du cours d'eau et également dans le marécage (photo 11).

Accumulation importante de sable dans le marécage et dans le littoral du cours d'eau, à proximité de la digue de sable qui a cédé.

Flèche rouge : cours d'eau circulant dans le marécage

Comme je vous ai mentionné lors de notre conversation téléphonique, le ministère vous demande une proposition de correctifs pour restaurer le marécage et le cours d'eau affectés par l'entraînement de sédiments. Par exemple, vous pourriez proposer de retirer manuellement le sable accumulé dans le marécage et de revégétaliser si nécessaire (l'utilisation de machinerie dans le milieu humide n'est pas à recommander, puisqu'elle causerait davantage de dommages). Concernant le chemin aménagé pour permettre à votre machinerie d'accéder au golf, il faudrait soit 1- installer un ponceau ou 2- condamner le chemin, puisqu'il croise un cours d'eau.
