AVIS DE NON-CONFORMITÉ

Objet : Golf des îles situé au 255 Île Sainte-Marguerite, Boucherville

1. Identification

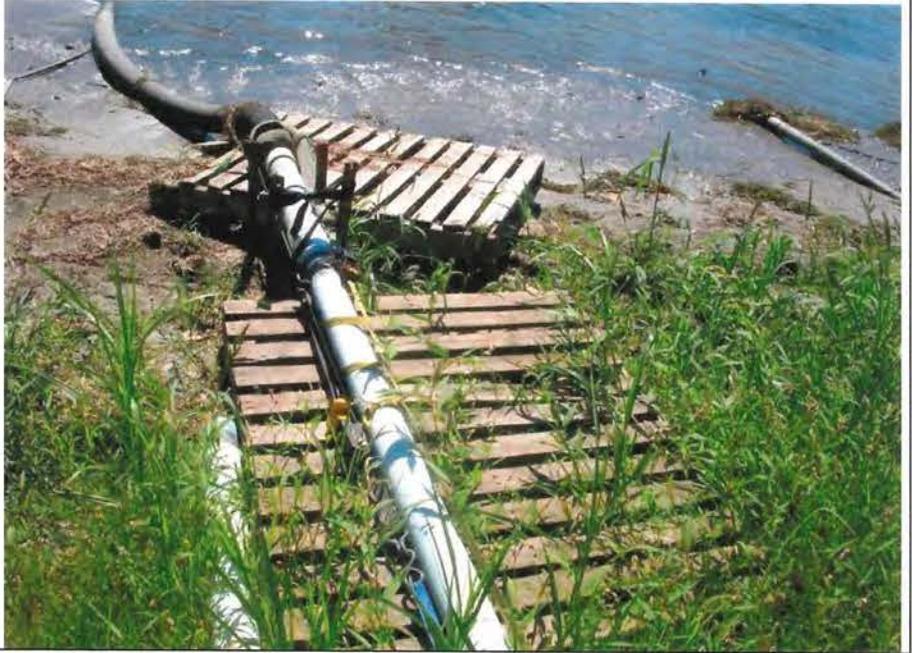
Photo no : 1

Sur les lieux, du côté nord-est de l'île, nous avons constaté la présence d'une pompe directement reliée au fleuve St-Laurent (Voir photo 1). Celle-ci achemine l'eau vers le lac artificiel.

Description : Pompe directement reliée au fleuve St-Laurent. Celle-ci achemine l'eau vers le lac artificiel.

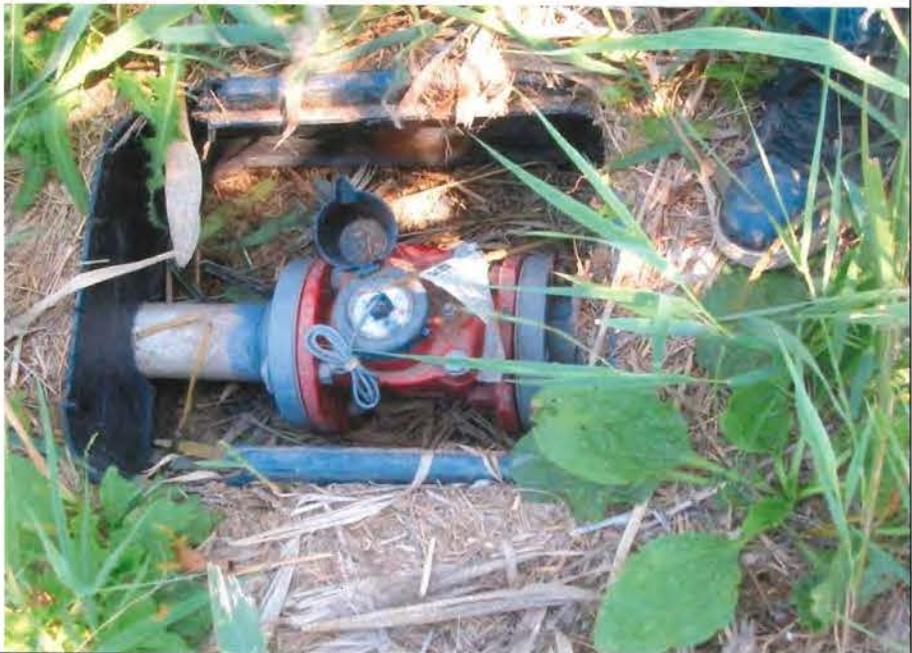
Photo no : 2

De plus, nous avons constaté la présence d'une pompe reliée au lac artificiel (Voir photos 2 et 3)

Description : Pompe reliée au lac artificiel

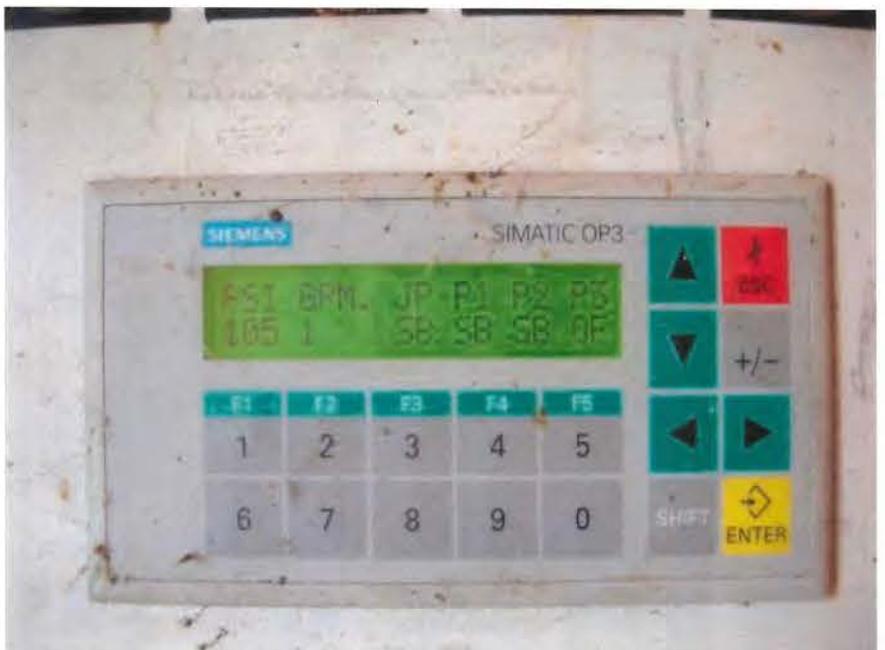
Photo no : 3

Description : Panneau électronique enregistrant le débit du débitmètre.

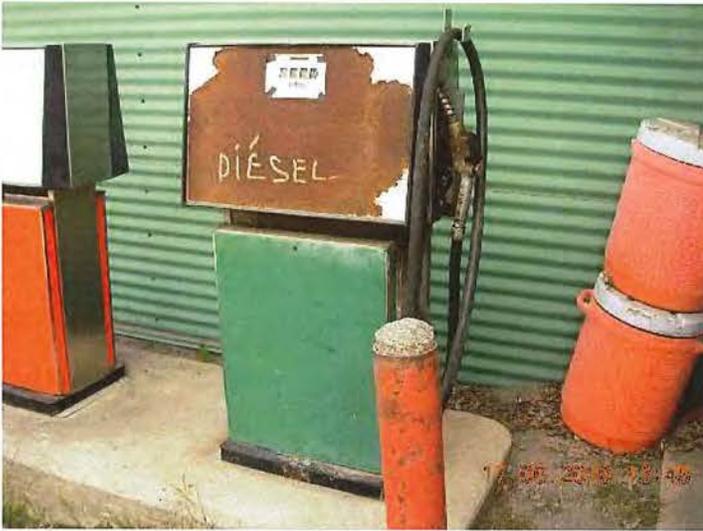
DSCN1924.JPG
Pompe diesel

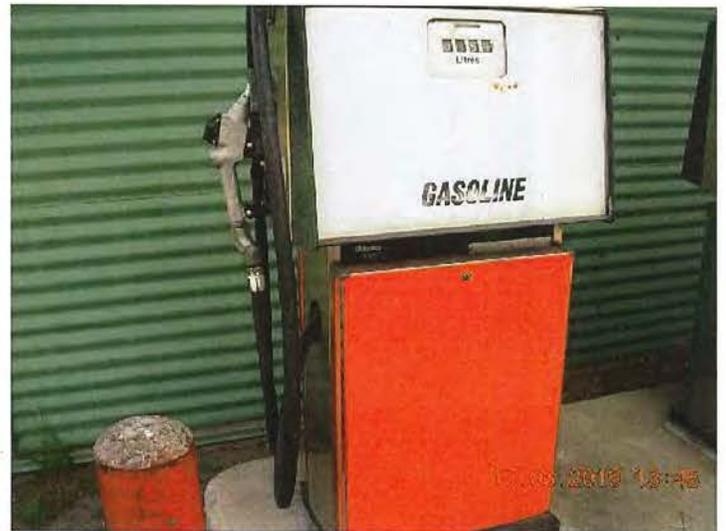
DSCN1926.JPG
Pompe essence

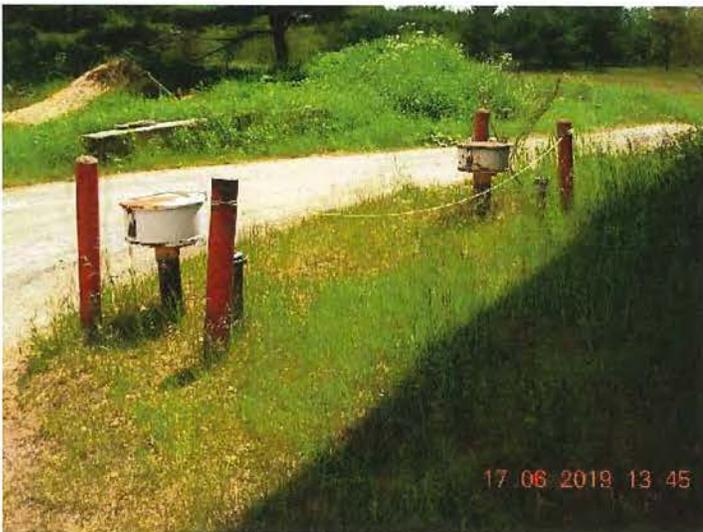
DSCN1927.JPG
Réservoirs souterrains

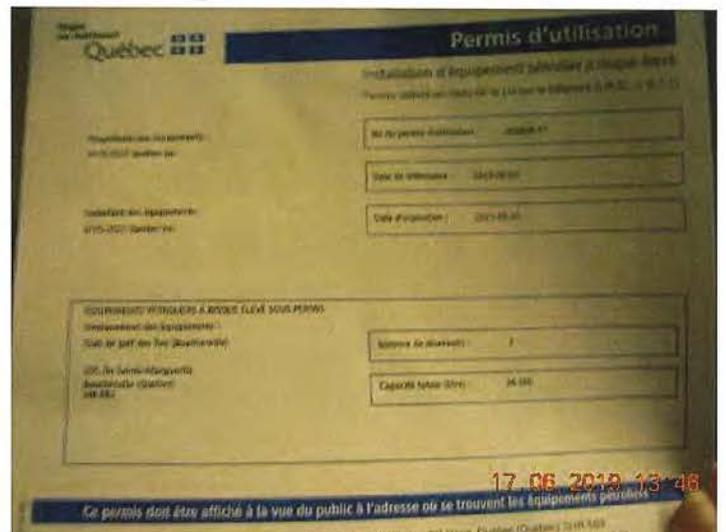
DSCN1928.JPG
Permis RBQ

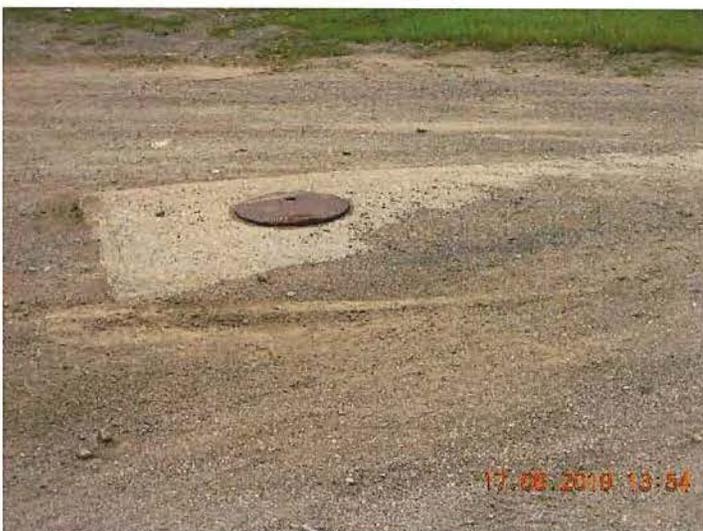
DSCN1929.JPG
Puit pour détecter les fuites

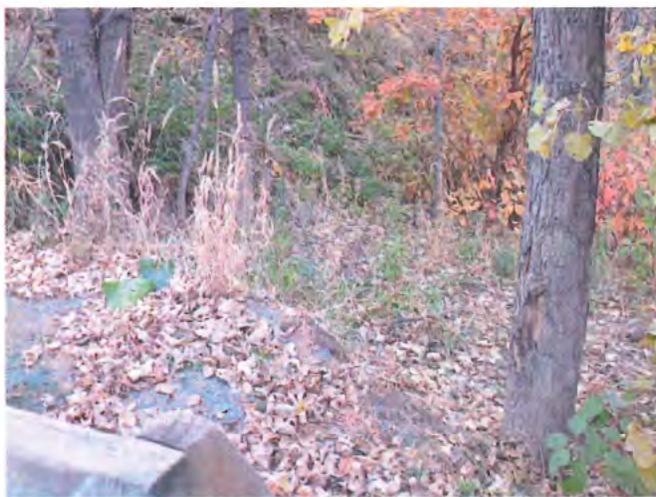
- Toutes les pierres en rive et littoral ont été retirées
- Il y a eu retrait du remblai en littoral.
- Les sols à nu ont été ensemencés et il y a eu plantation.

Photo 1 : retrait du remblai en littoral.

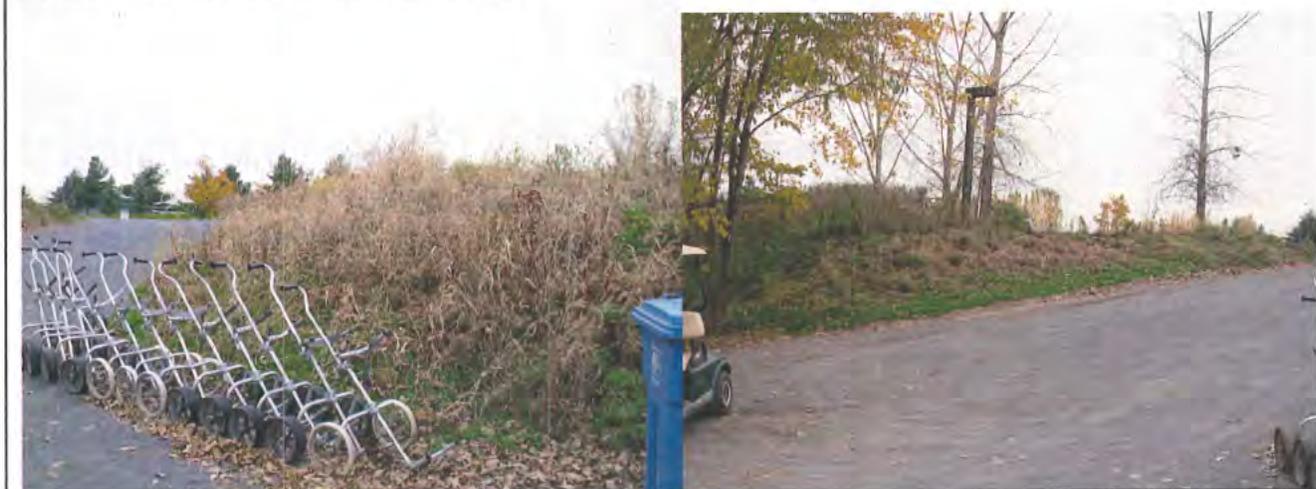
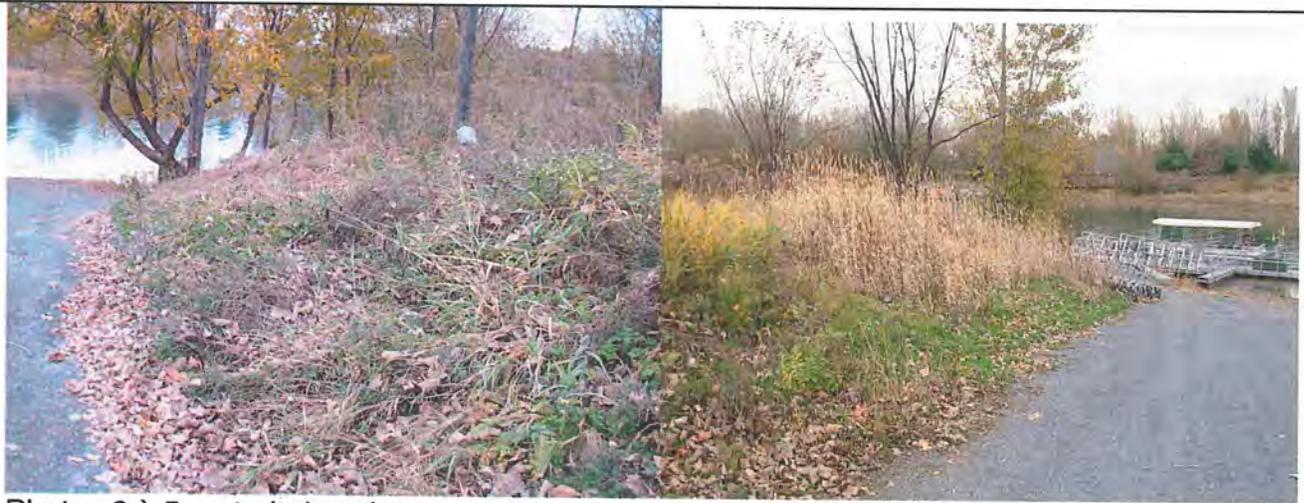
Photos 2 à 5 : retrait des pierres en rive et revégétalisation des lieux.

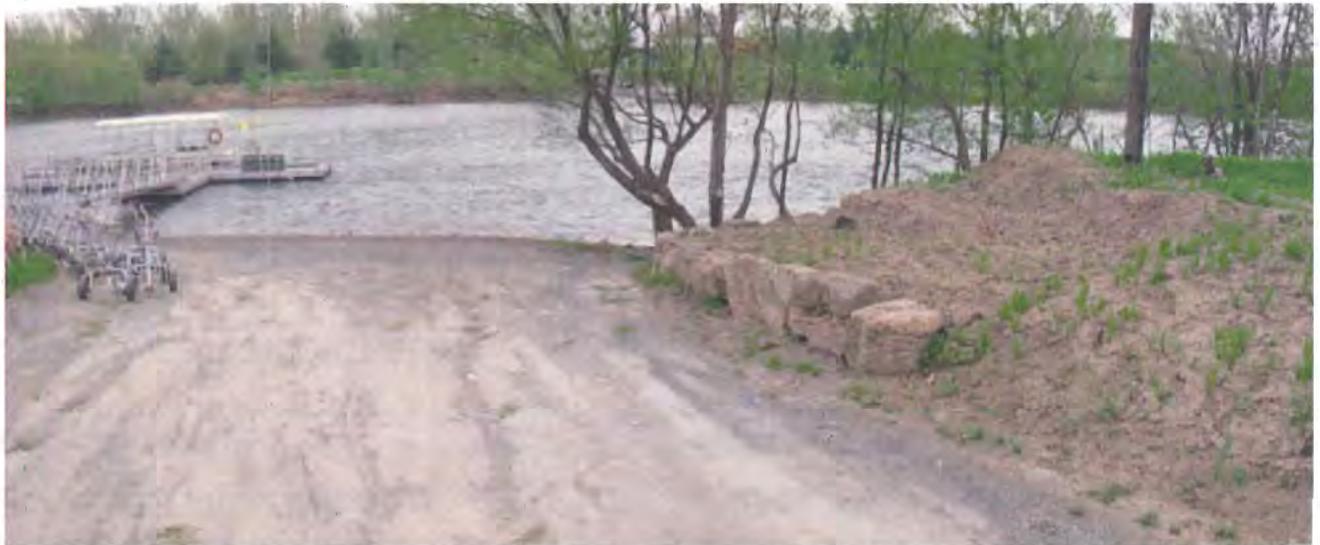
- De part et d'autre du chemin d'accès pour aller à la traverse, il a installé de grosses pierres afin d'effectuer un aménagement paysager.
- De la terre a été retirée à certains endroits en rive et d'autre ajouté en littoral.

Photos 1 et 2 : Descente pour accéder à la traverse. Travaux d'aménagement paysager réalisés de part et d'autre de la descente; pierres mises en rive (vue sur la rive à l'ouest de la descente).

- Retrait des pierres en rive
- Retrait du remblai en littoral
- Ensemencement des lieux

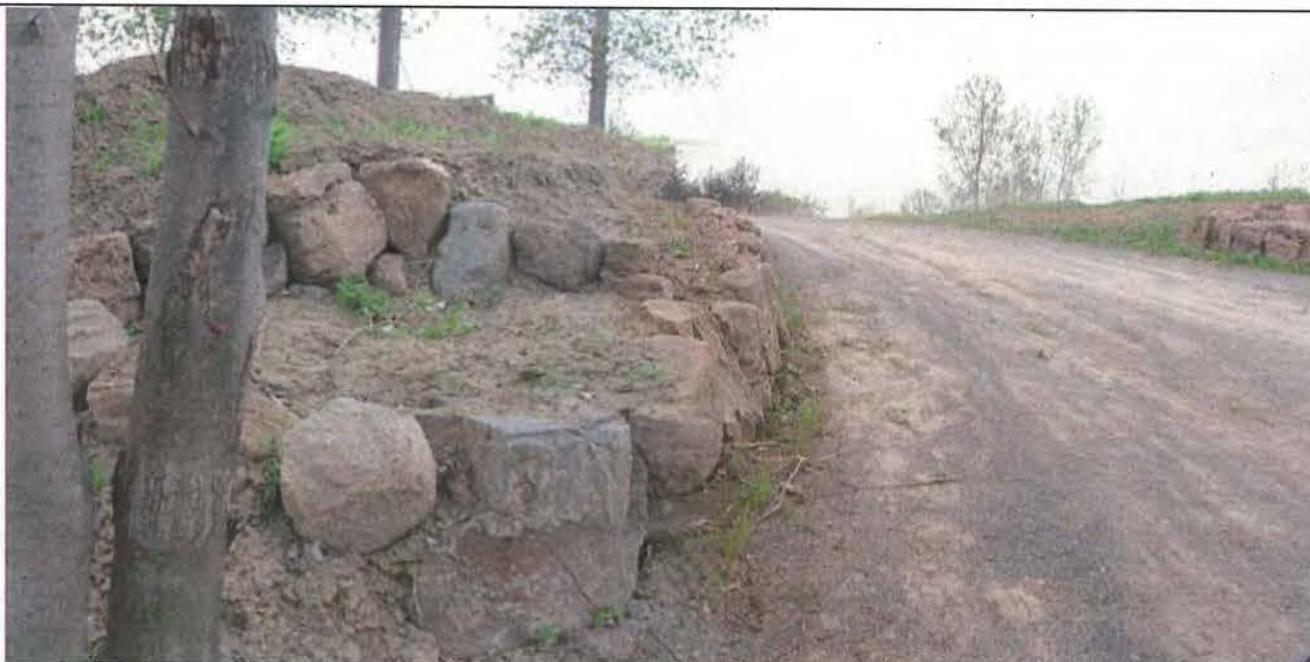
Photos 3 et 4 : Travaux d'aménagement paysager réalisés de part et d'autre de la descente; pierres mises en rive (vue sur la rive à l'ouest de la descente).

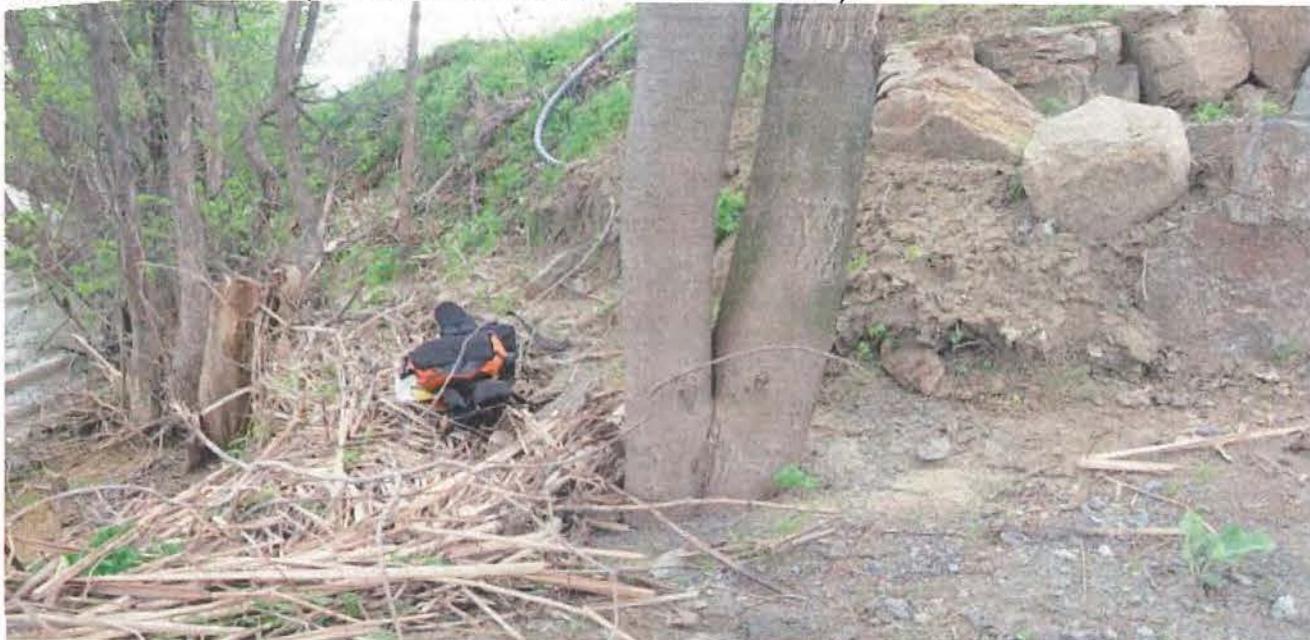
Photos 5 et 6 : Limite approximative de la ligne des hautes eaux. Travaux en rive à l'ouest de la descente.

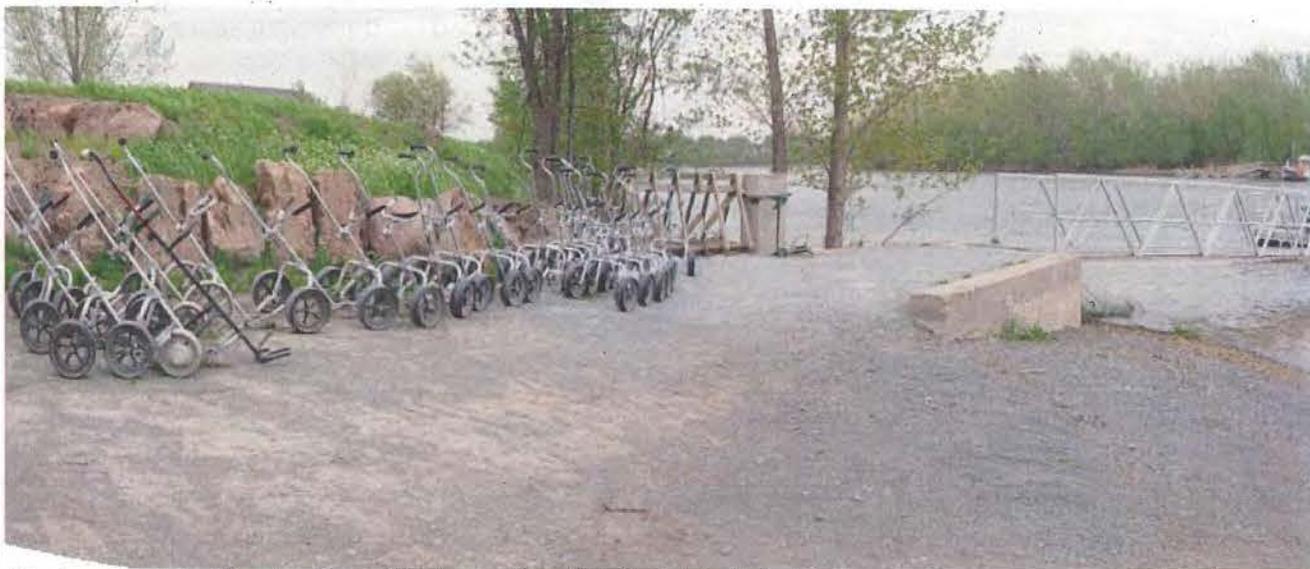
Photos 7 et 8 : Pierres installées en rive du côté est de la descente.

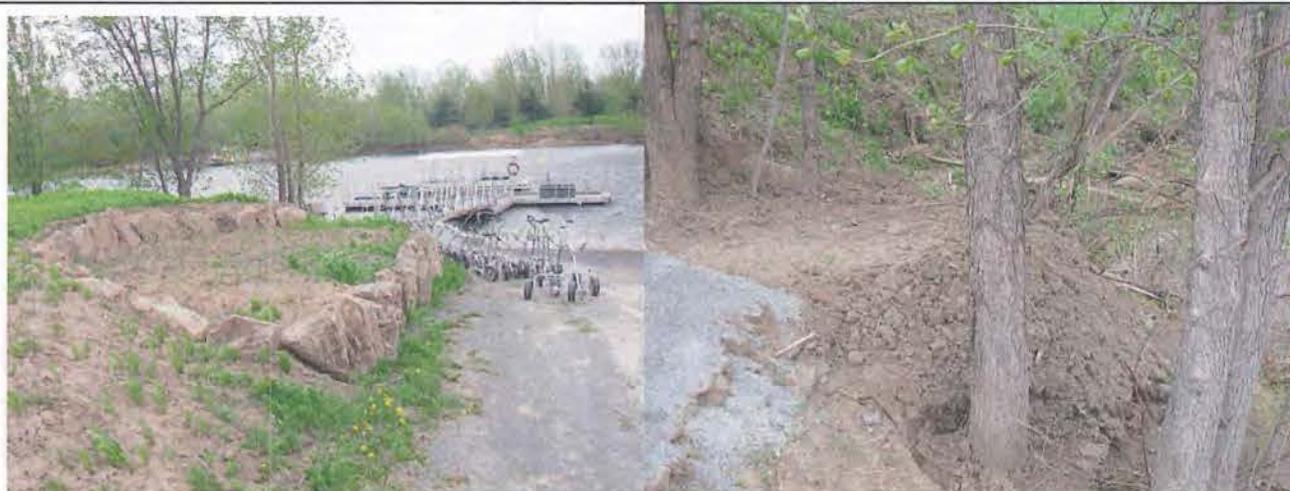
Photo 9 : Pierres installées en rive du côté est de la descente.

Photo 10 : Remblai en littoral du côté est de la descente.
