RAPPORT D'INSPECTION

Centre de contrôle environnemental du Québec

N° intervention : 300741704	Type d'intervention : Inspection
N° gestion documentaire : 7430-13-01-01390-00	N° du rapport d'inspection : 400934056
N° demande : 200343209	Type de demande : Plainte à car. environnemental
But de l'inspection : Vérifier le bien-fondé de la plainte concernant des remblais en bande riveraine et l'utilisation de matériaux de remblais non-conformes.

Lieu inspecté	
Nom du lieu : Cours d'eau 526	
Nom usuel du lieu : Cours d'eau 526	
N° du lieu : X2136325	Type de lieu : cours d'eau
Localisation du lieu inspecté : Cadastre du Québec : 1391301	
Coordonnées géographiques du lieu (GÉO NAD 83 degrés décimaux) : 45,635385491400;-73,638374048000

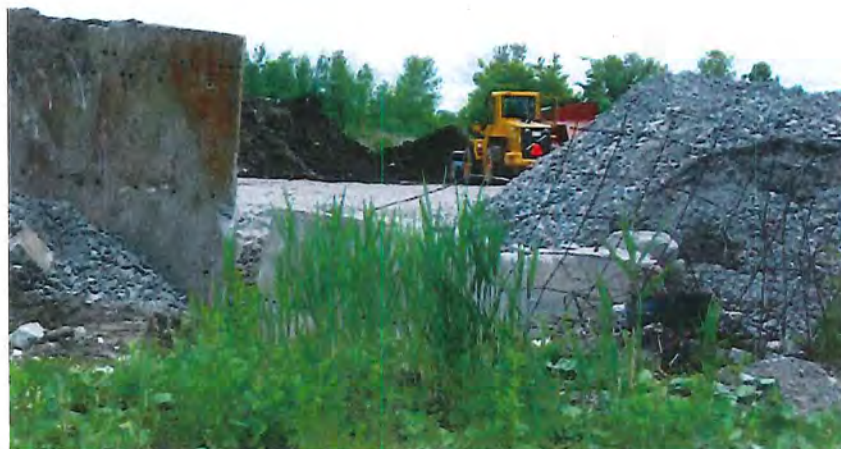
Photo no : 2

Au sud du marais 714, de la machinerie est en opération. (Photo 2). La personne qui m'accompagne et moi nous rendons sur le lot 1 391 646 et faisons le tour des lots situés à proximité où il y avait activité de machinerie. Nous y rencontrons un individu qui se présente comme étant un employé de Koncas recyclage. Je lui indique que nous sommes ici pour vérifier s'il y a des travaux touchant un cours d'eau ou sa bande riveraine ou encore des milieux humides. Nous lui posons quelques questions. Nous lui demandons notamment qui occupe les terrains plus au sud. Il nous indique qu'il s'agirait de « Pera ». À notre demande, il nous laisse le numéro de téléphone de son patron que l'on peut joindre en cas de besoin.

Description :
De la machinerie travaille en zone
terrestre au sud du milieu humide 714.
Selon l'employé rencontré, c'est
l'entreprise Konkas recyclage qui
opère sur ce site.

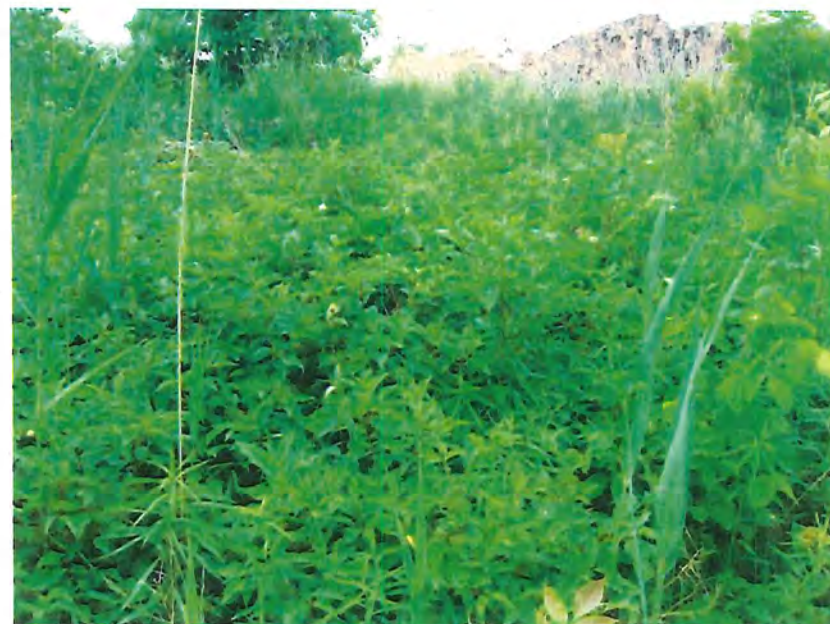
Photo no : 3

Description :
Petite zone humide à proximité des lots
utilisés par concass recyclage. On y
aperçoit notamment du cornouiller. En
arrière-plan on voit un tas de terre sur
le terrain utilisé par Konkas recyclage.

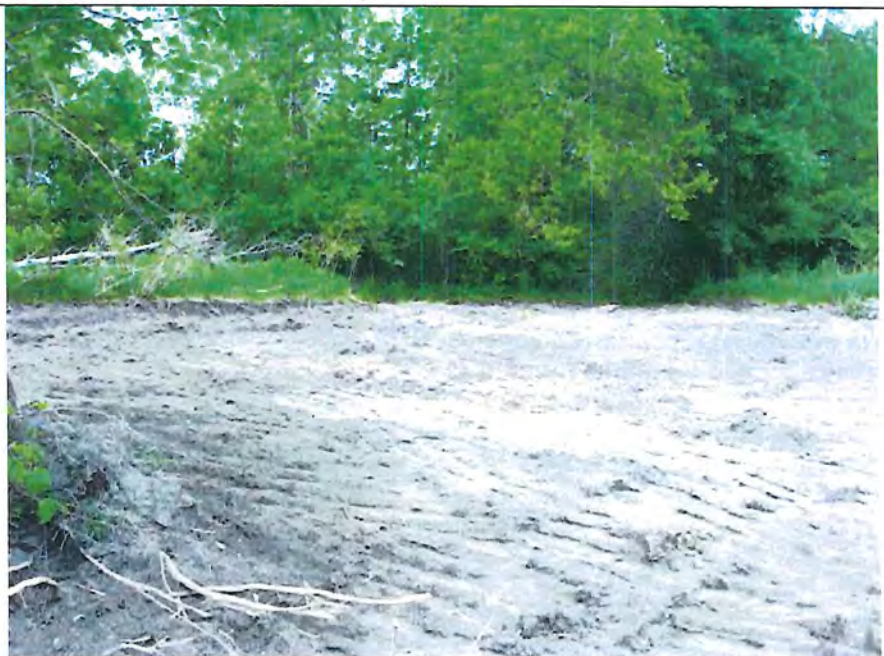
Photo no : 5

Premièrement, la végétation et le sol de surface ont été retirés dans une partie de la bande riveraine du cours d'eau 526. De plus, des remblais ont été déposés en bande riveraine, tout cela sans autorisation de la part du MDDEP.
LQE, art. 22

Description :
Sol de surface excavé en bande
riveraine.

Je recommande l'envoi d'un avis de non-conformité pour les manquements constatés et mentionnés à la conclusion. Je recommande d'exiger qu'un plan des correctifs nous soit transmis dans un délai d'un mois après l'envoi de l'avis de non-conformité.

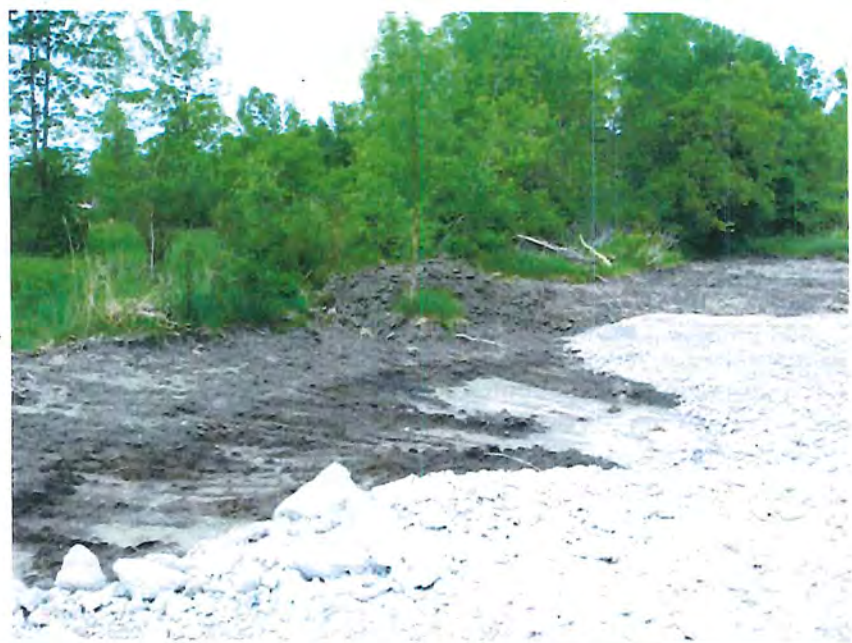
Photo no : 6 Cours d'eau

Description :
Des remblais ont été déposés sur une
partie de la superficie où les sols de
surface ont été excavés.
Vue en direction est sur la partie est
des travaux en bande riveraine.

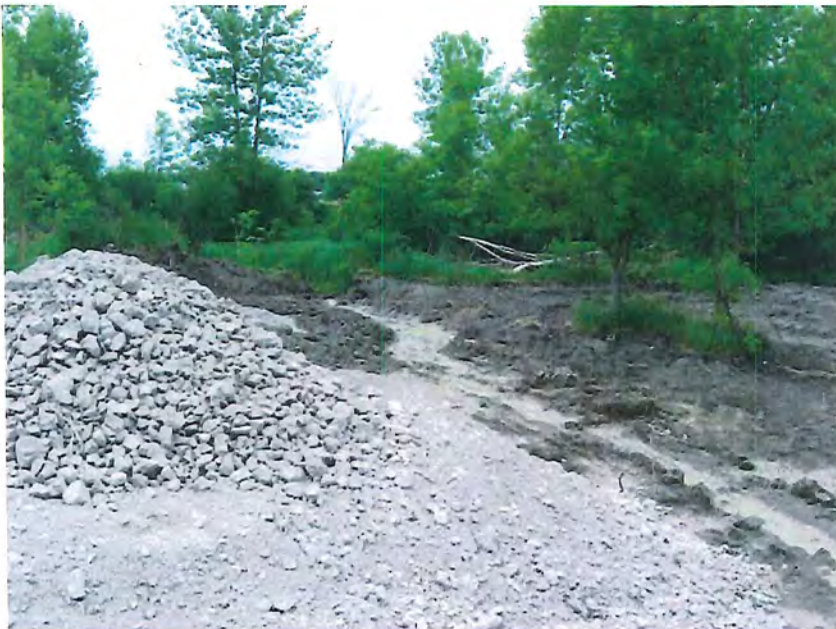
Photo no : 7

Description :
Rigole formée à même le sol qui s'est retrouvé à nu suite à l'excavation du sol de surface. L'eau chargée de sédiments qu'on y voit est stagnante, il n'y a pas d'écoulement au moment de ma visite.

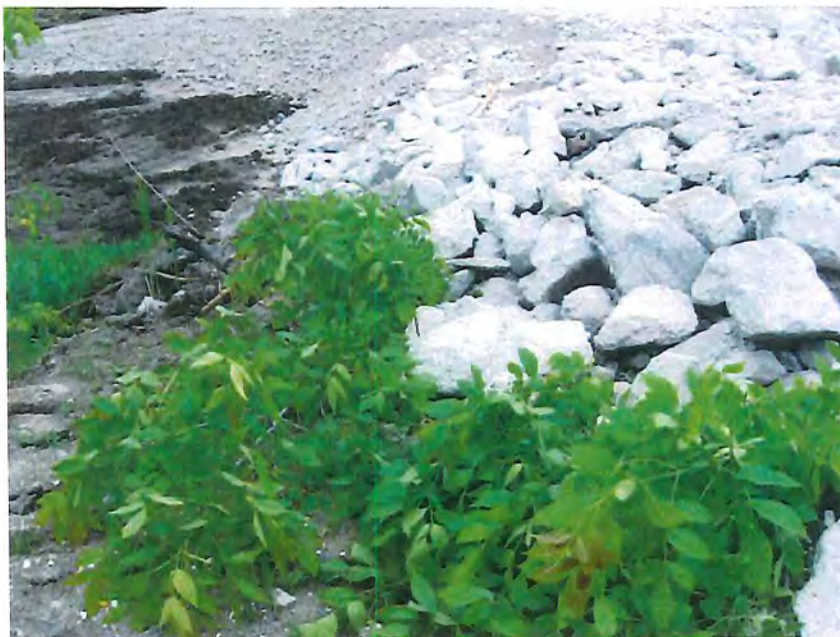
Photo no : 8

Nous nous dirigeons vers le sud en longeant le lot 1 391 391 jusqu'à ce que nous arrivions au lot 1 391 392 et au cours d'eau 526 (selon la cartographie des cours d'eau du 3 mars 2010 de la Ville de Laval). Je prends un point GPS vis-à-vis le cours d'eau. Nous traversons le cours d'eau. Sur sa rive sud nous constatons que des travaux ont eu lieu en bande riveraine. Le sol de surface a été excavé et des remblais sont présents dans une partie de la bande riveraine. (Photos 5 et 6). Nous marchons sur le terrain où des travaux inachevés ont eu lieu. En nous dirigeant vers l'ouest, nous apercevons une rigole creusée dans la zone où les sols ont été excavés et dont le point le plus bas rejoint le cours d'eau 526. (Photo 7) Il n'y a pas d'eau qui coule dans cette rigole menant au cours d'eau au moment de mon inspection. Un peu à l'ouest de la rigole, je vois un arbre écrasé par les remblais en bande riveraine. (photo 8)

Description :
Un frêne écrasé par les remblais en bande riveraine.

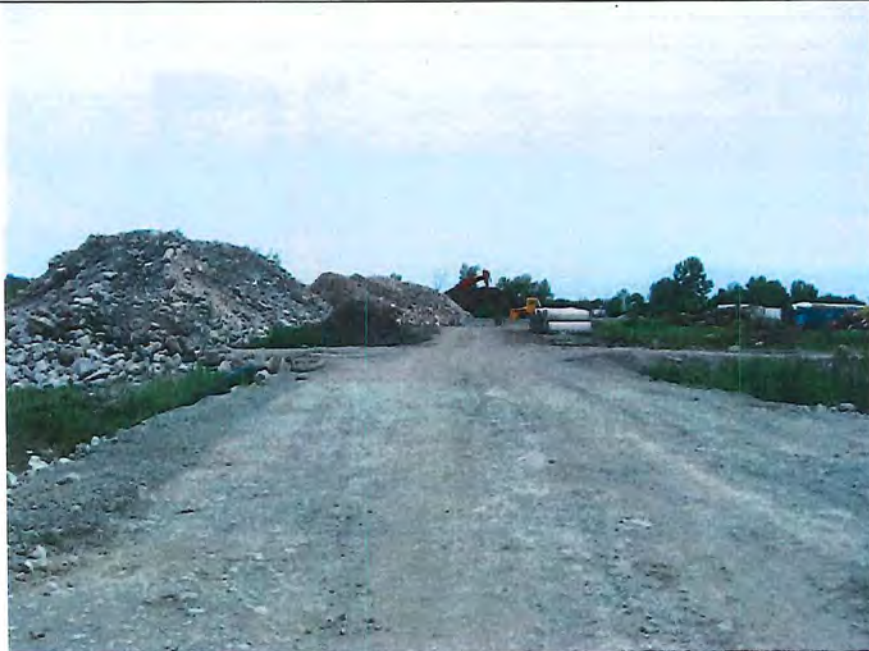
Photo no : 9

Au sud du cours d'eau 526, sur le lot 1 391 301, se trouvent de gros tas de débris de construction ou de démolition. (Béton, bois, etc.) (photo 9)

Deuxièmement, des débris de construction ou de démolition sont entreposés sur le lot 1 391 301 sans autorisation du MDDEP.
LQE, art. 66

Description :
Au centre, dans la partie gauche de la photo on voit les tas de débris de démolition, principalement composés de béton.

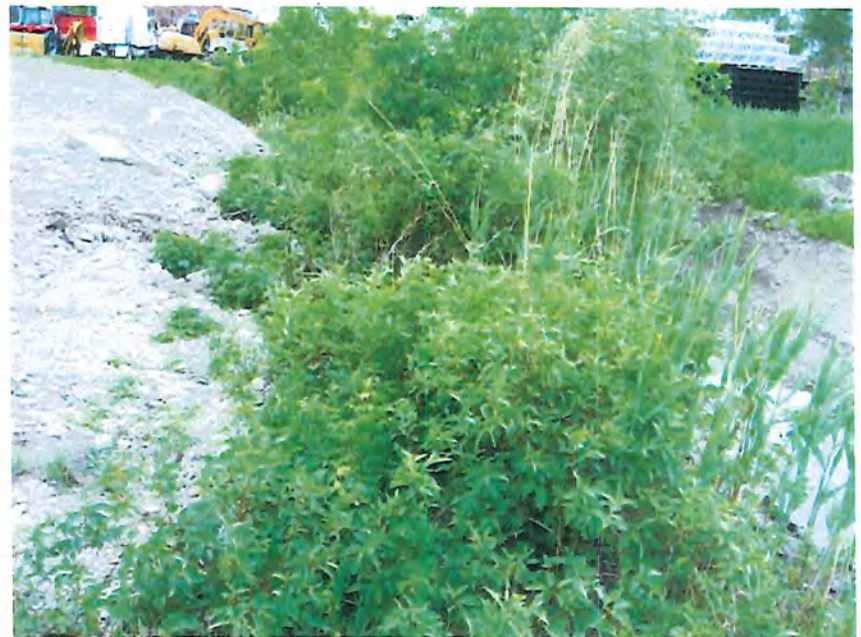
Photo no : 11

Description :
Remblais à l'ouest du ponceau dans la bande riveraine au sud du cours d'eau.

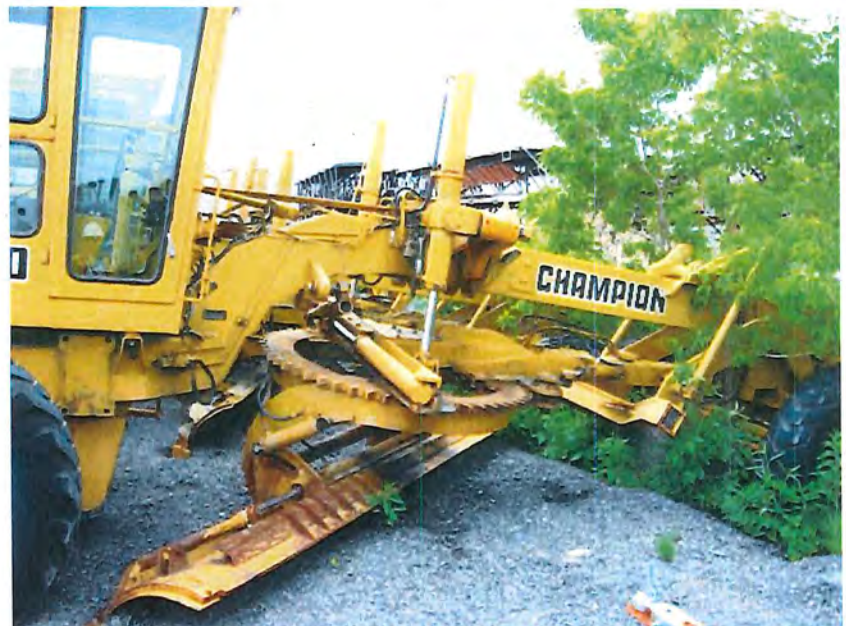
Photo no : 12

Description :
Machinerie stationnée en bande riveraine au sud du cours d'eau 526, à l'ouest des travaux de remblai en cours.

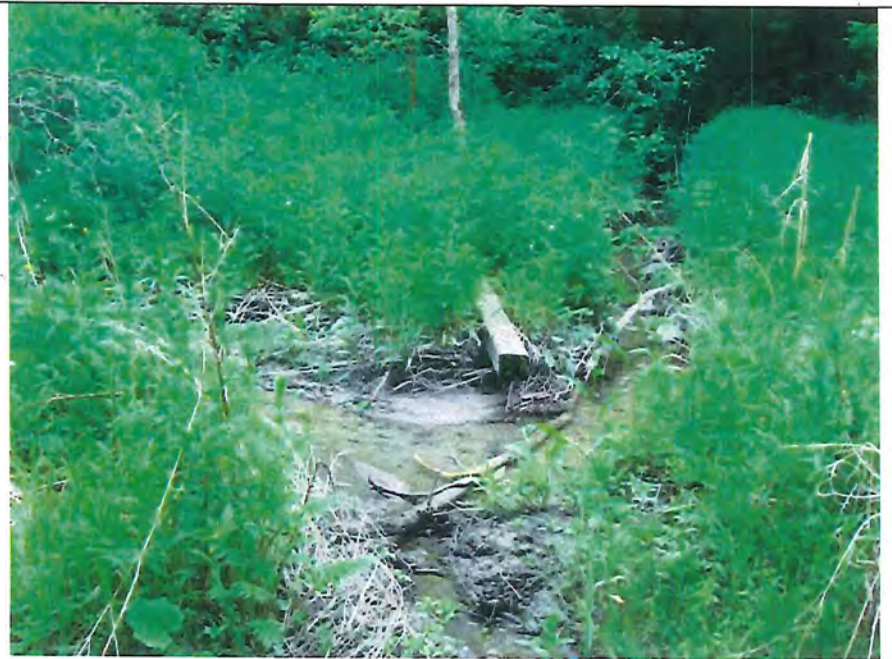
Photo no : 14

Description :
Vue en direction sud sur le point où le cours d'eau se divise en deux. Je ne note pas de perturbations récentes à cet endroit outre quelques déchets.

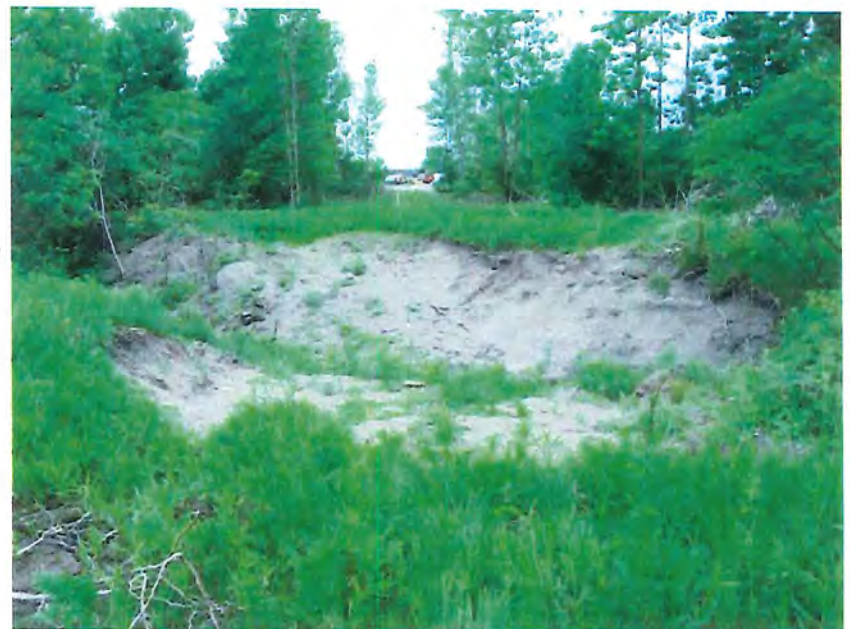
Photo no : 15

Description :
Le sol est presque entièrement à nu dans une petite portion de la bande riveraine du cours d'eau près du milieu humide où il y a des traces de machinerie (voir photo 15).

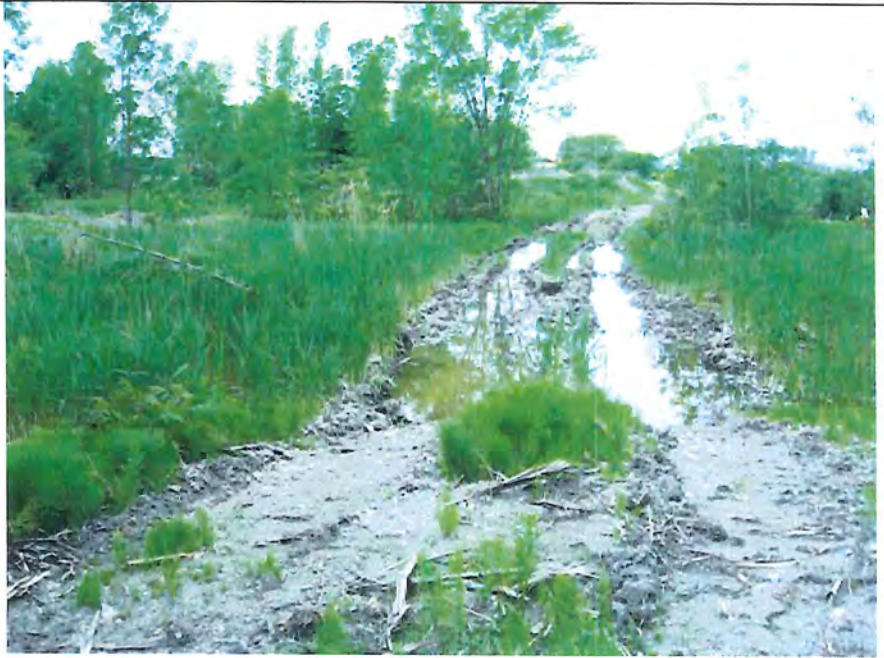
Photo no : 16

Nous repartons en direction est. Nous traversons au nord du cours d'eau et le longeons en direction est sur le haut du talus. Je descends dans la baissière présente autour du cours d'eau, près du point où il se divise en deux (photo 14). Je ne note pas de perturbations récentes à cet endroit et je ressors de la baissière. Nous bifurquons vers le nord en longeant le cours d'eau 527. Les sols sont presque entièrement à nu dans une portion de la bande riveraine du cours d'eau (photo 15). À l'est du cours d'eau, près des sols presque à nu en bande riveraine, se trouvent des traces de machinerie dans un marais (photo 16). Le passage de la machinerie a perturbé la végétation du marais.

Description :
Des traces de machinerie sont visibles dans un marais (voir croquis en annexe).

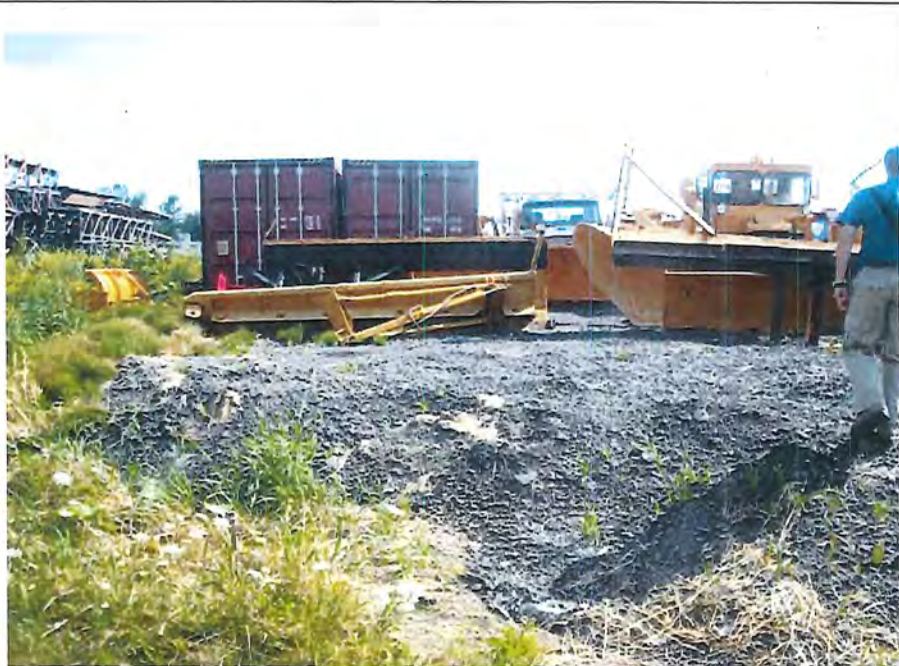
Conteneurs et machinerie sur du remblai dans la bande riveraine du cours d'eau.

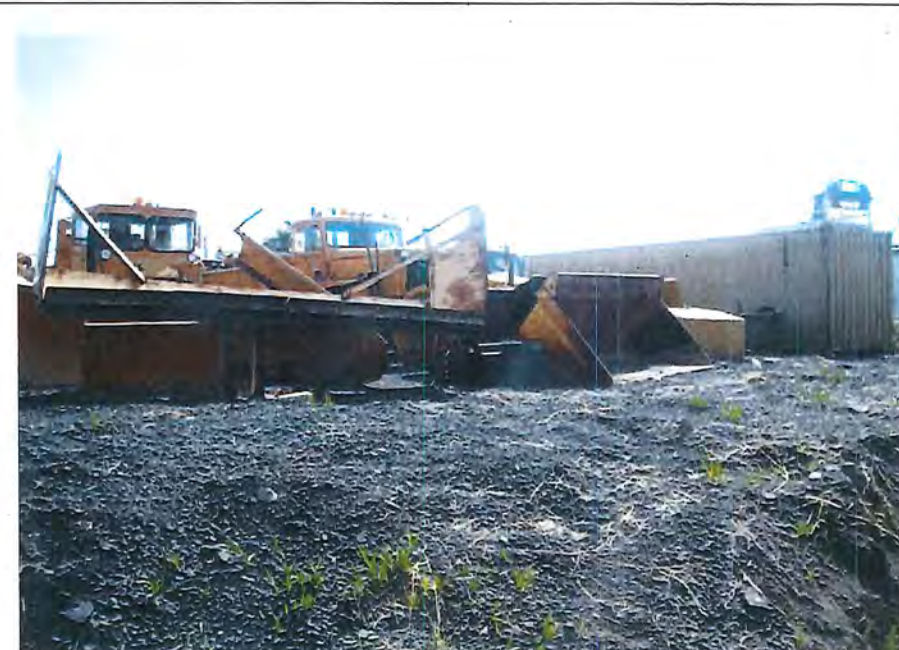
Photo no : 03

Machinerie entreposée sur du remblai.

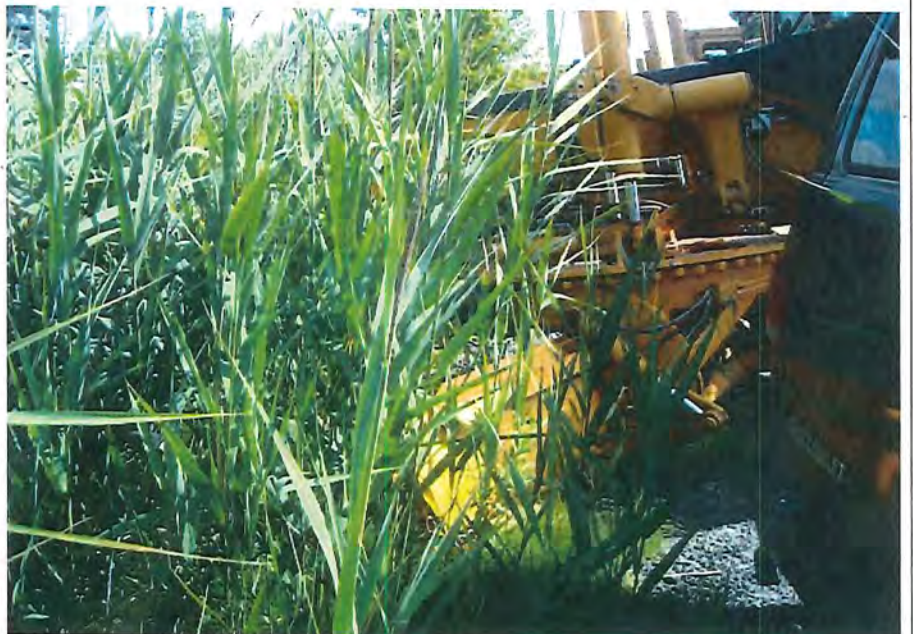
Photo no : 06

Machinerie et véhicules dans la bande riveraine du cours d'eau.

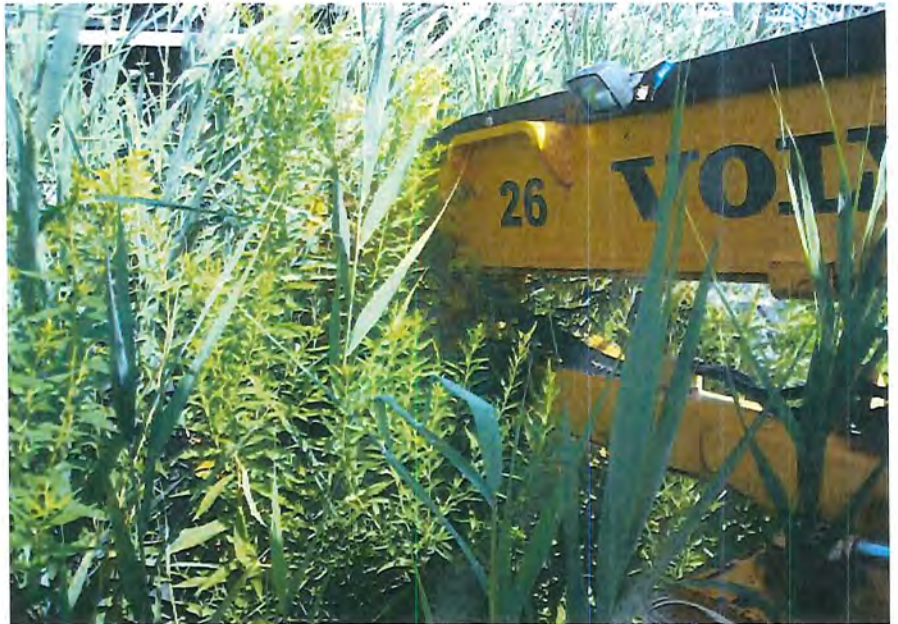
Photo no : 07

Machinerie et véhicules dans la bande riveraine du cours d'eau.

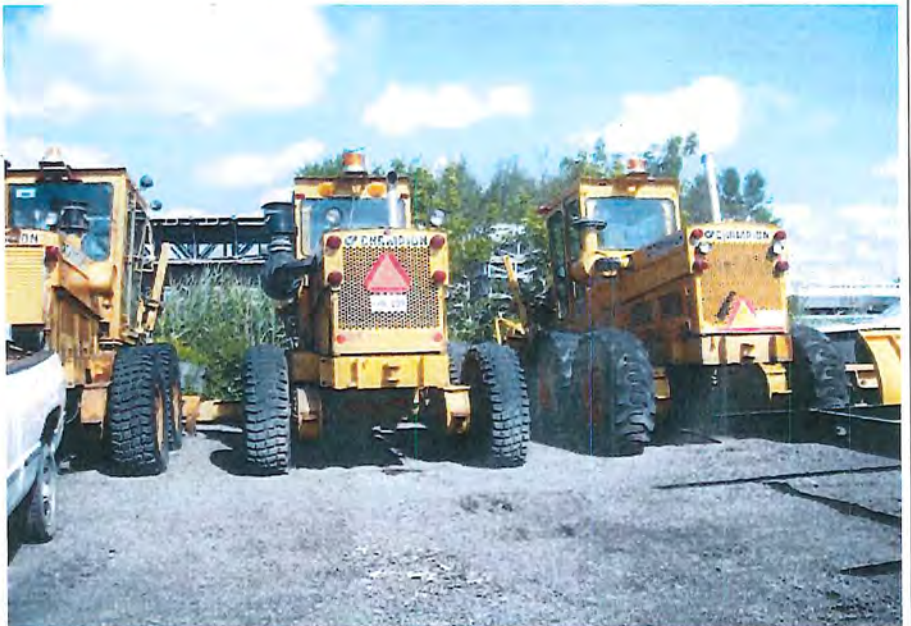
Photo no : 08

Machinerie et véhicules dans la bande riveraine du cours d'eau.

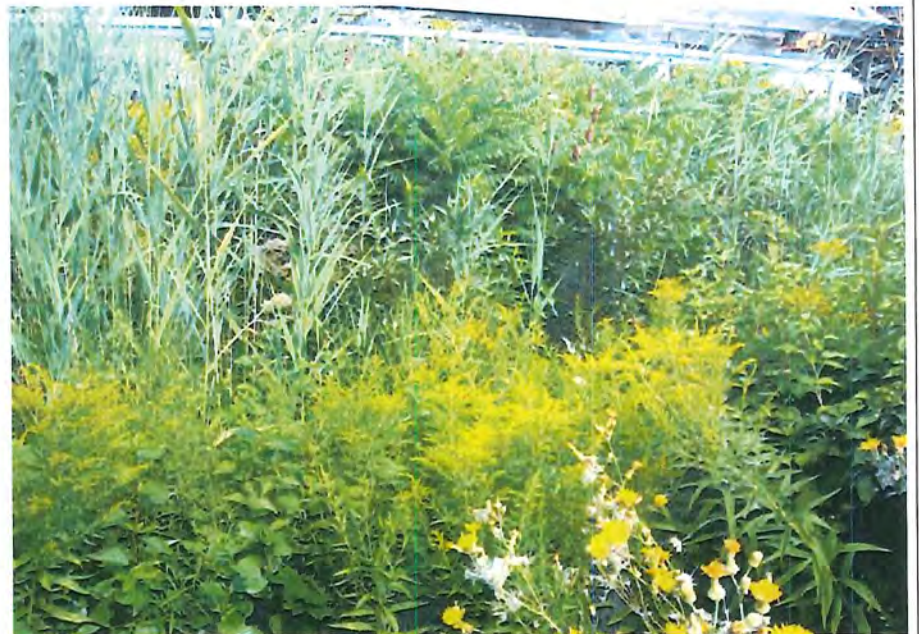
Photo no : 09

Structures métalliques de l'entreprise dans la rive nord du cours d'eau.

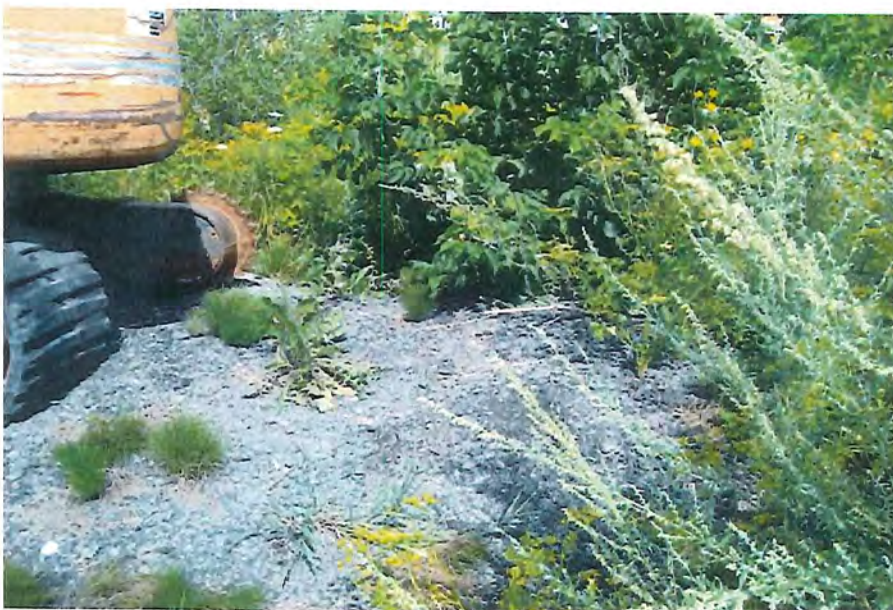
Photo no : 11

Remblai dans la bande riveraine du cours d'eau.

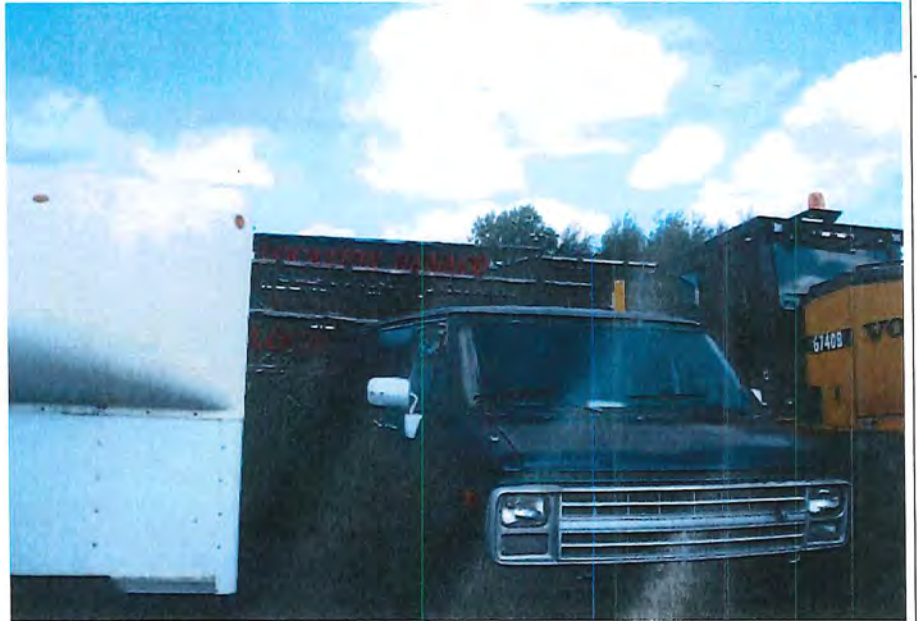
Photo no : 14

Machinerie et véhicules dans la bande riveraine du cours d'eau.

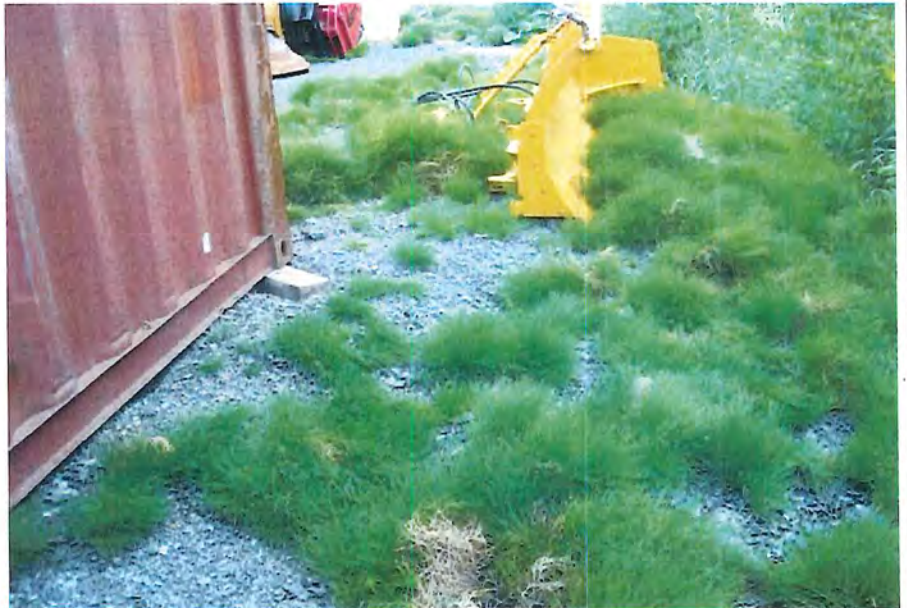
Photo no : 15

Remblai et machinerie dans la bande riveraine du cours d'eau.

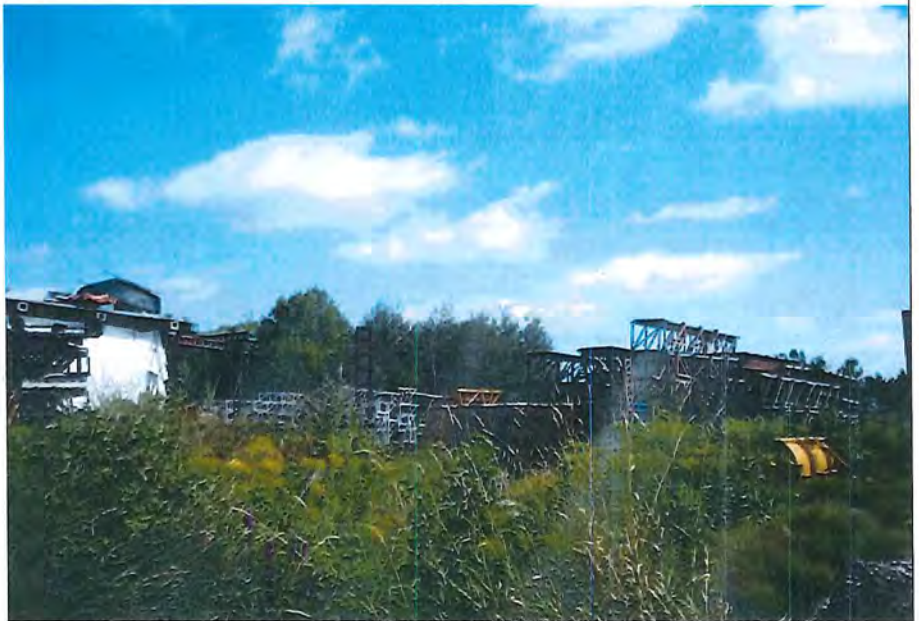
Photo no : 02

Échafaudages et diverses structures dans la bande riveraine nord du cours d'eau.

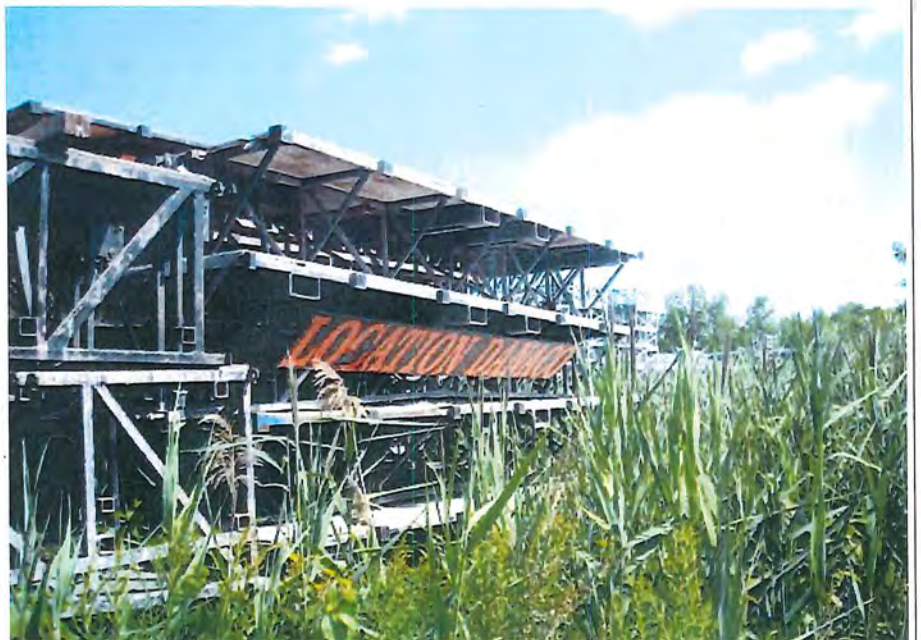
Photo no : 03

Échafaudages dans la bande riveraine du cours d'eau.

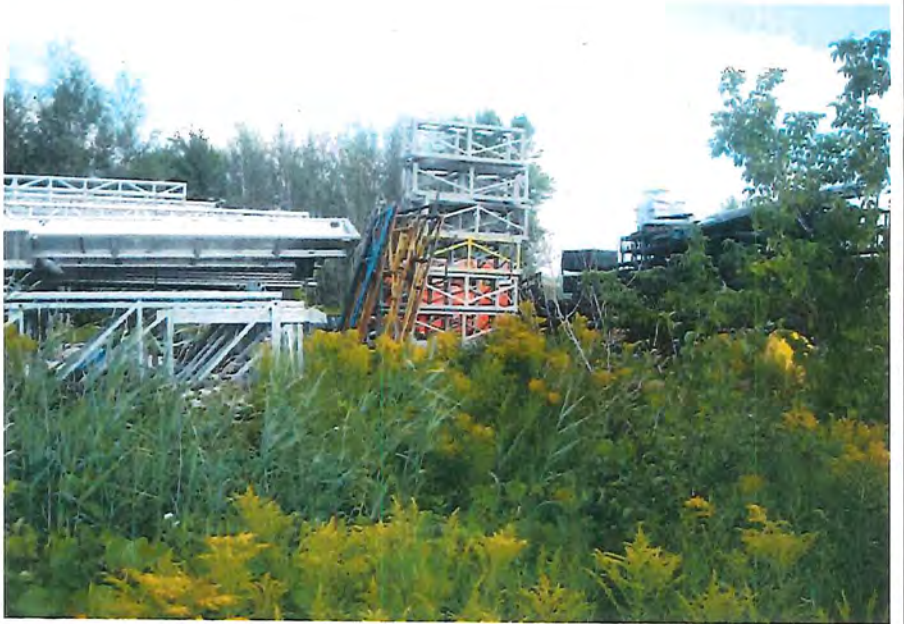
Photo no : 04

Échafaudages et diverses structures dans la bande riveraine du cours d'eau.

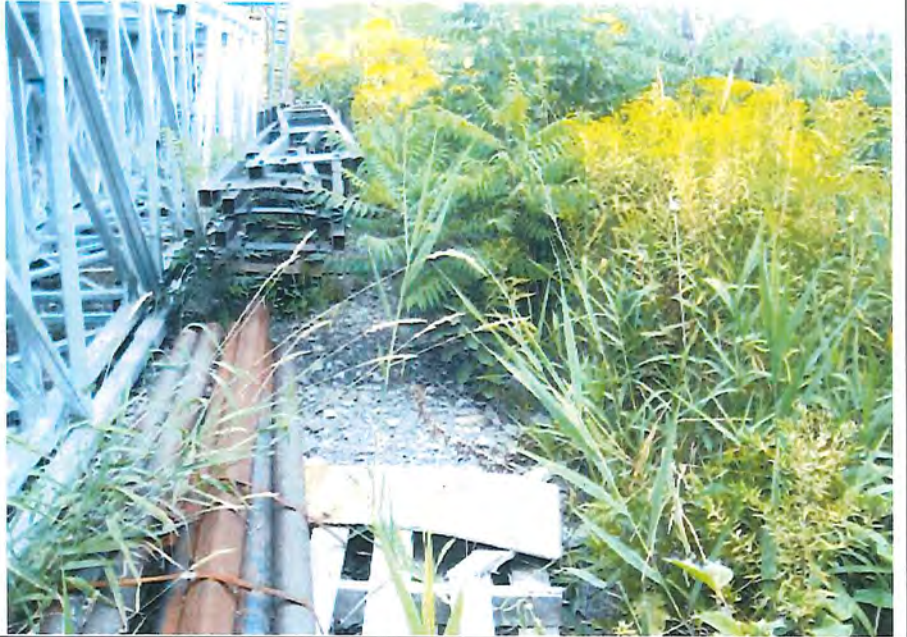
Photo no : 07

Remblai et structures métalliques dans la bande riveraine du cours d'eau.

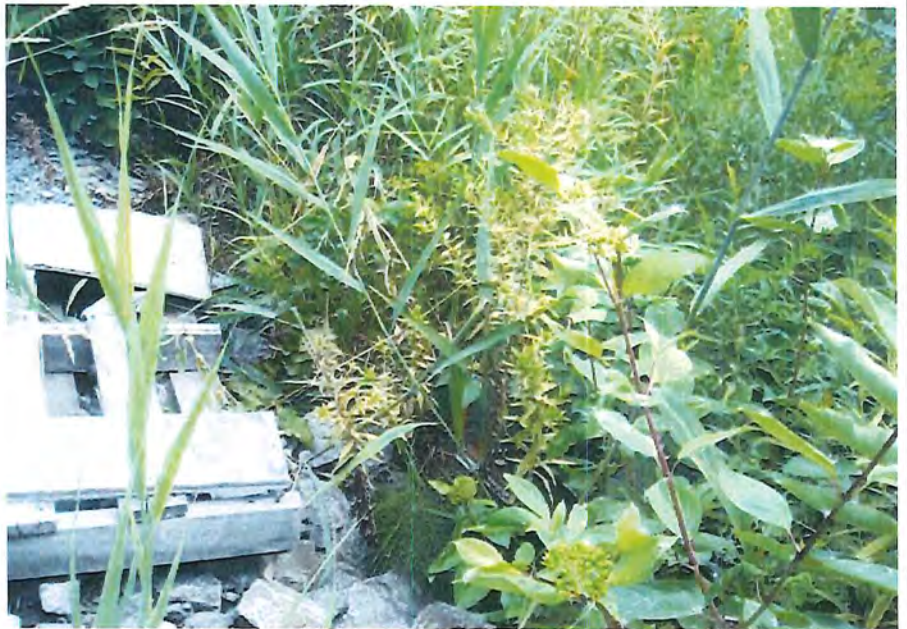
Photo no : 08

Vue rapprochée du remblai dans la bande riveraine.

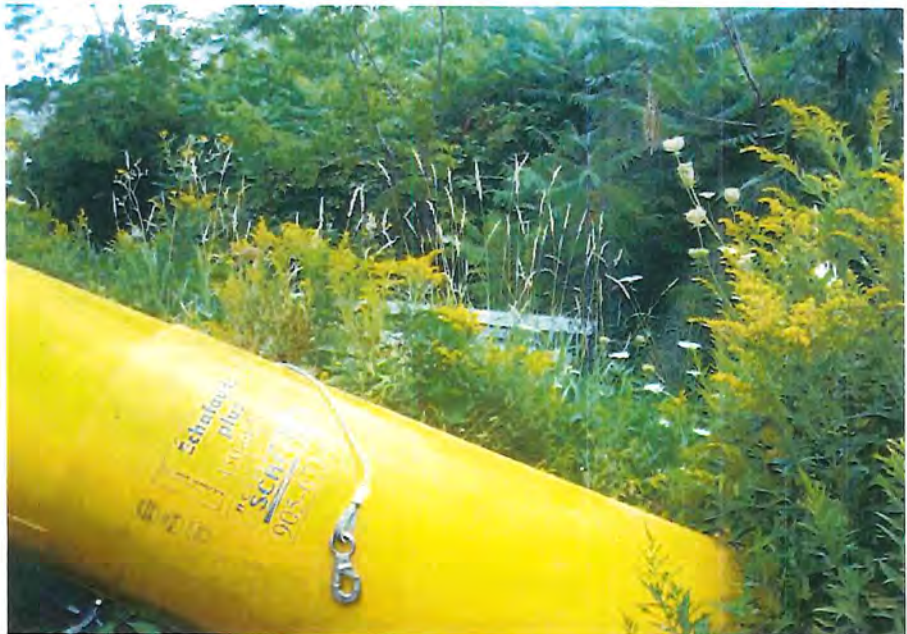
Photo no : 09

Structure métallique dans le littoral du cours d'eau.

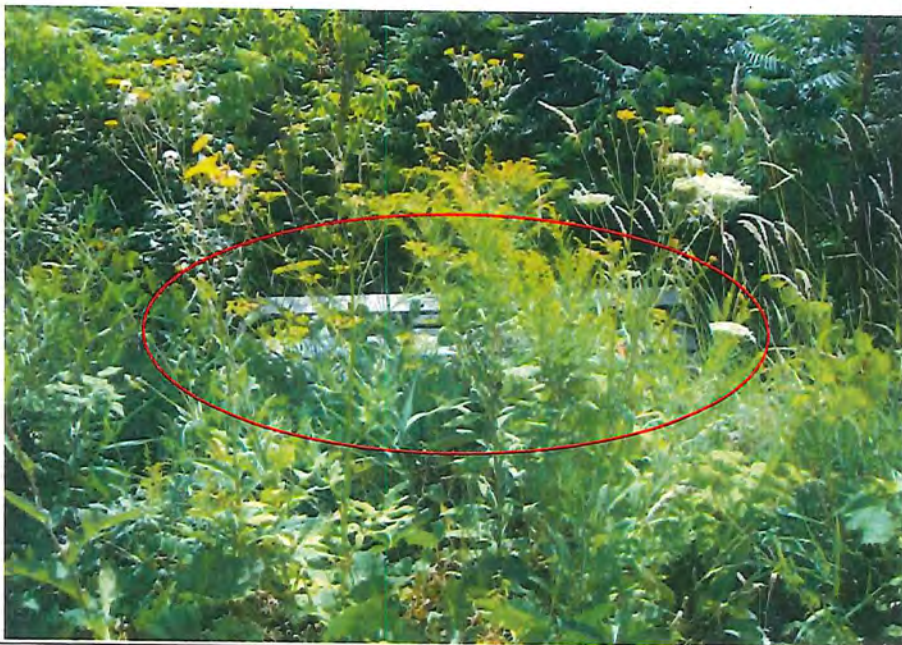
Photo no : 10

Structure dans le littoral du cours d'eau.

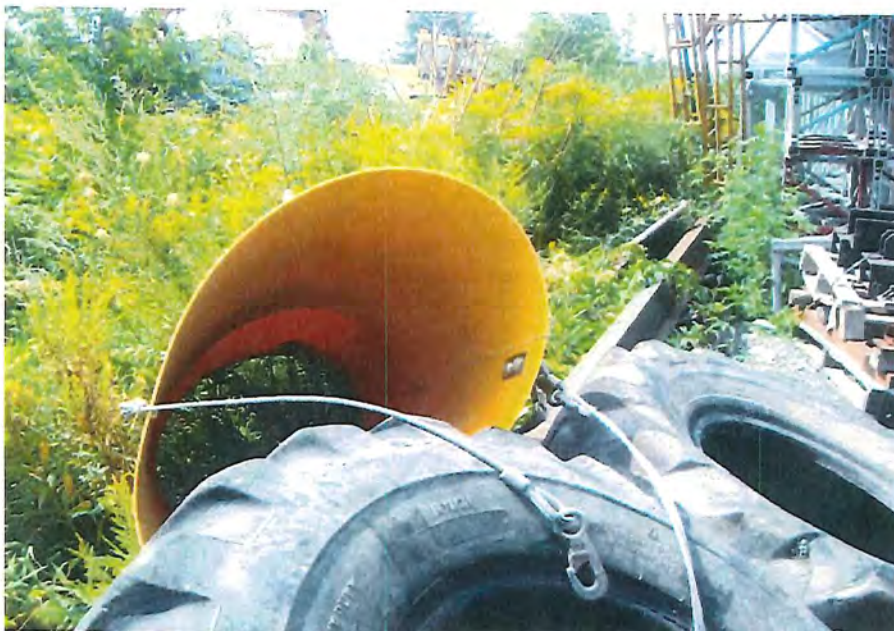
Photo no : 11

Matériaux divers dans la bande riveraine du cours d'eau.
