RAPPORT D'INSPECTION

N/Réf. : 7316-16-01-0000400

5900 Boul Cousineau
Longueuil, Arr. Saint-Hubert

Vérifier si je peux, cette fois, constater avec certitude qu'il y a eu dépôt de neige usée (lieu non autorisé)

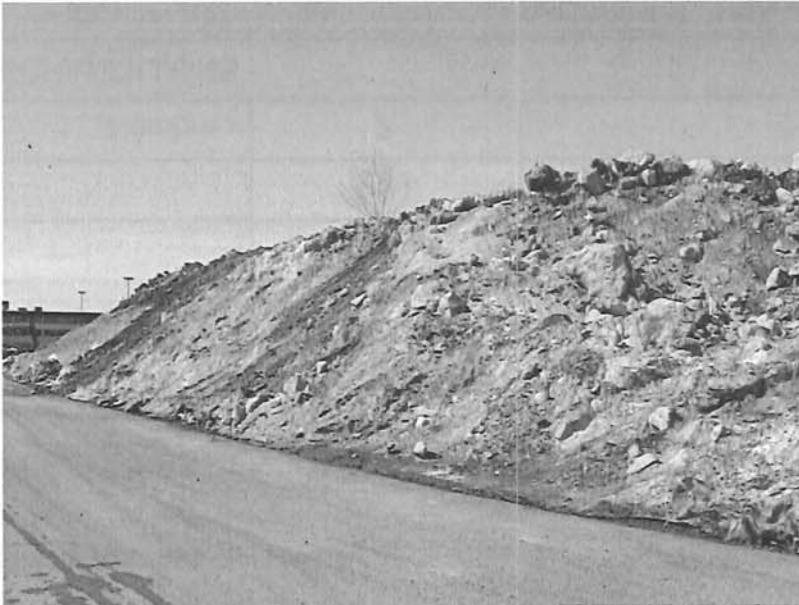
Photo 1 : Montagne de neige présente derrière le carrefour Saint-Hubert.

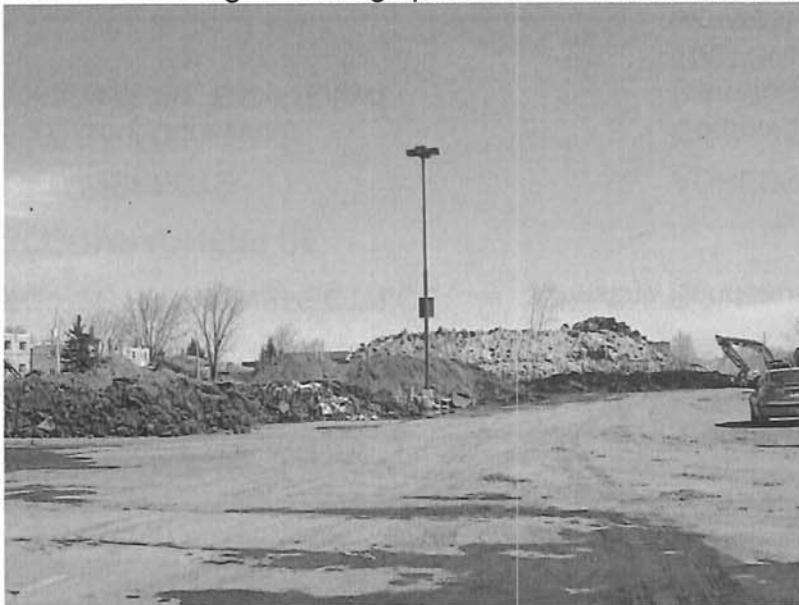
Photo 2 : monticule de terre en avant plan (travaux de la chaussée) et montagne de neige derrière).

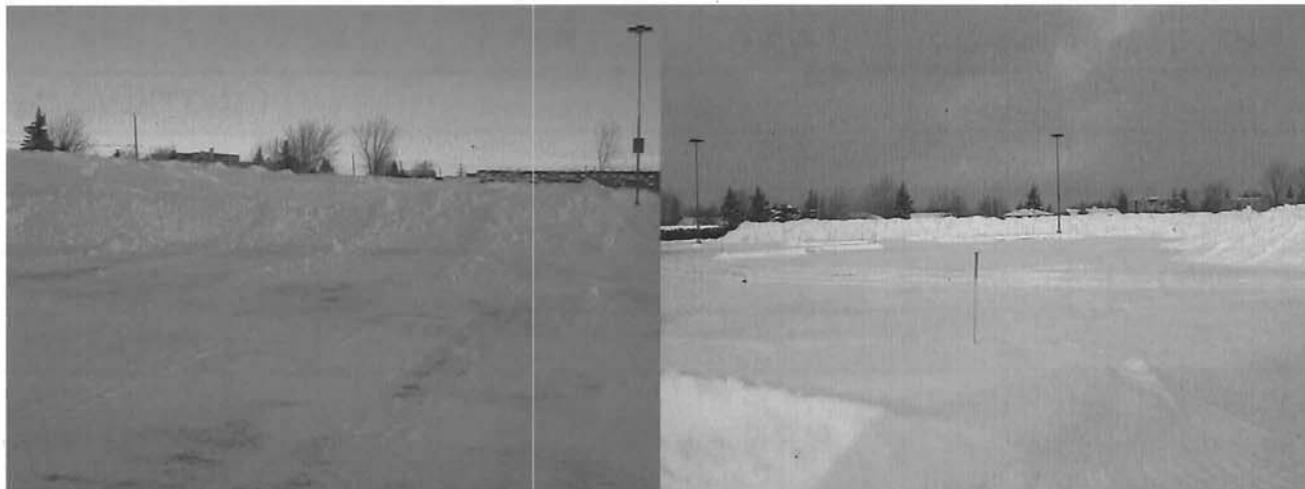
Photo 1 : Signe qu'il y a eu déblai de neige par la gratte.

Photo 2 : Vu général de la neige entreposée aux extrémités du stationnement.

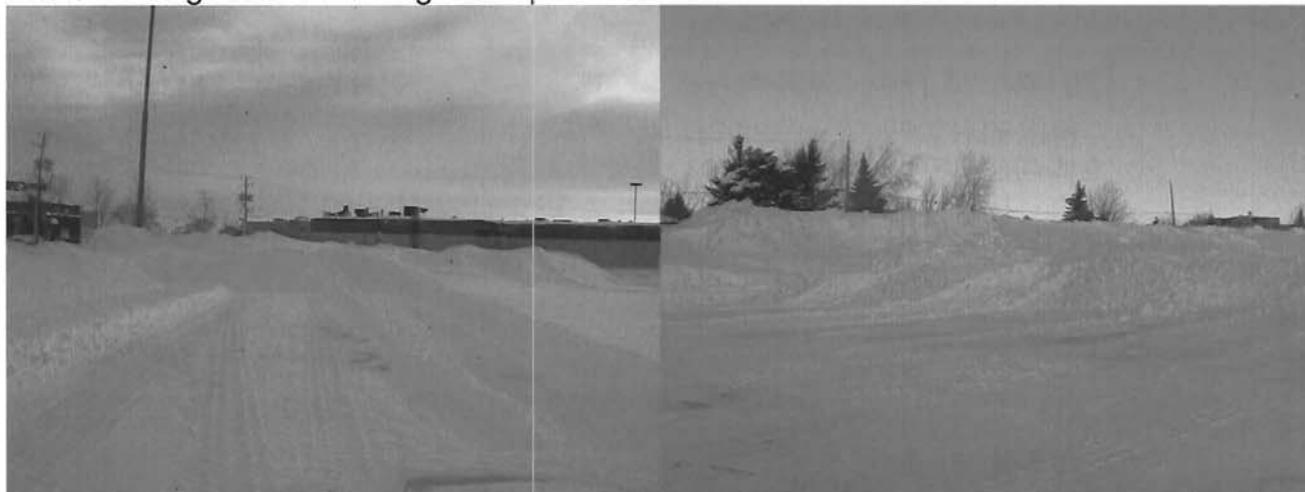
Photo 3-4 : Signe qu'il y a eu déblai de neige par la gratte.

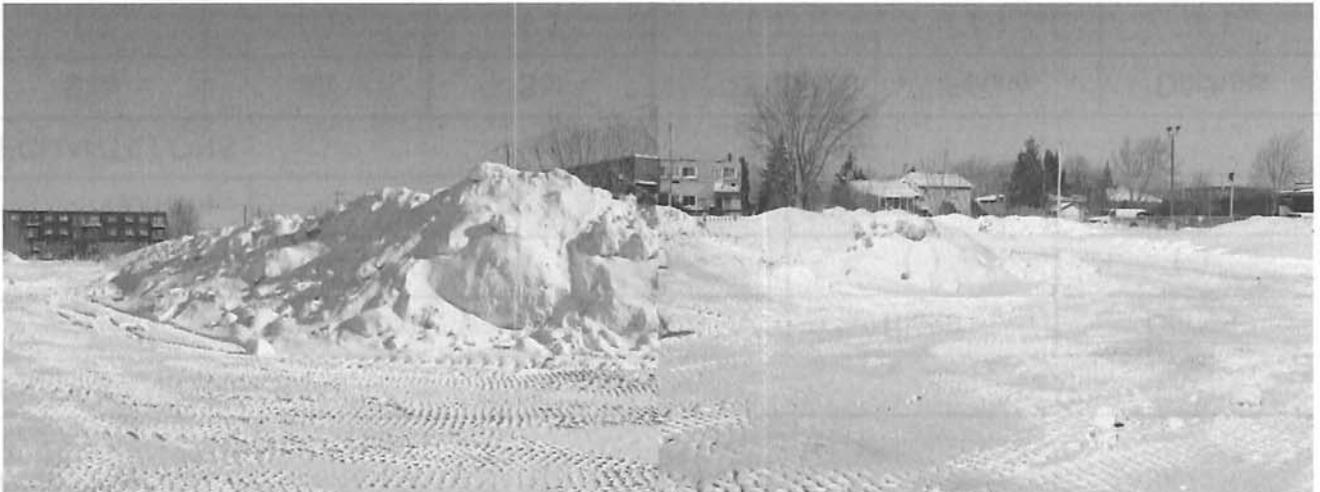
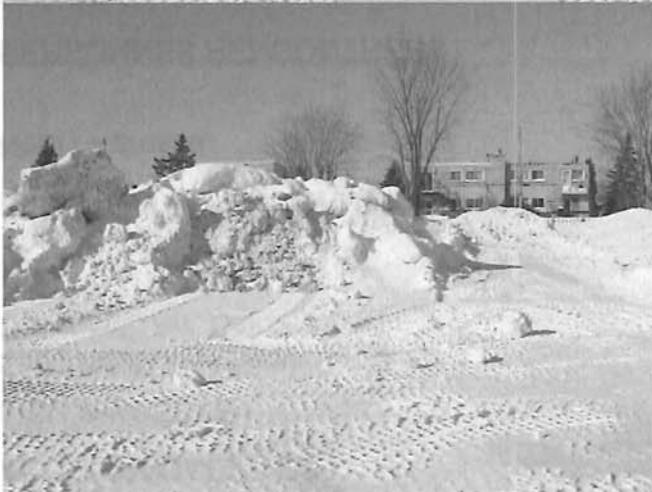
Je me rends derrière les bâtisses et remarque qu'il y a des buttes de neige, mais pas de nombreux petits monticules de neige (qui pourrait correspondre au déchargement de camions).

Photos 1 à 3 : Buttes de neige présentes derrière le nouveau super C.

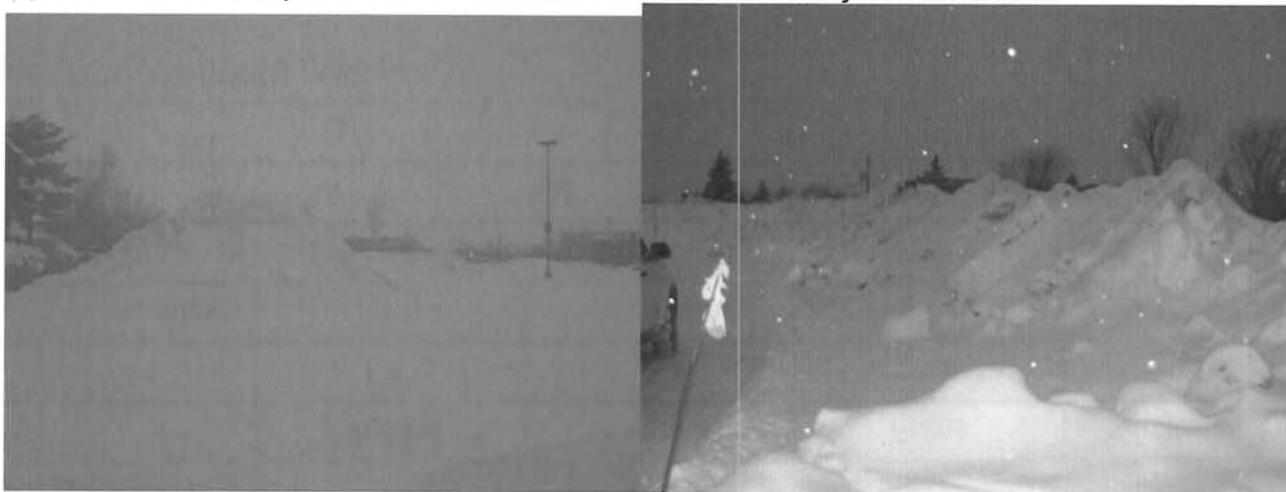
Photos 1-2 : Monticule de neige derrière le centre d'achat

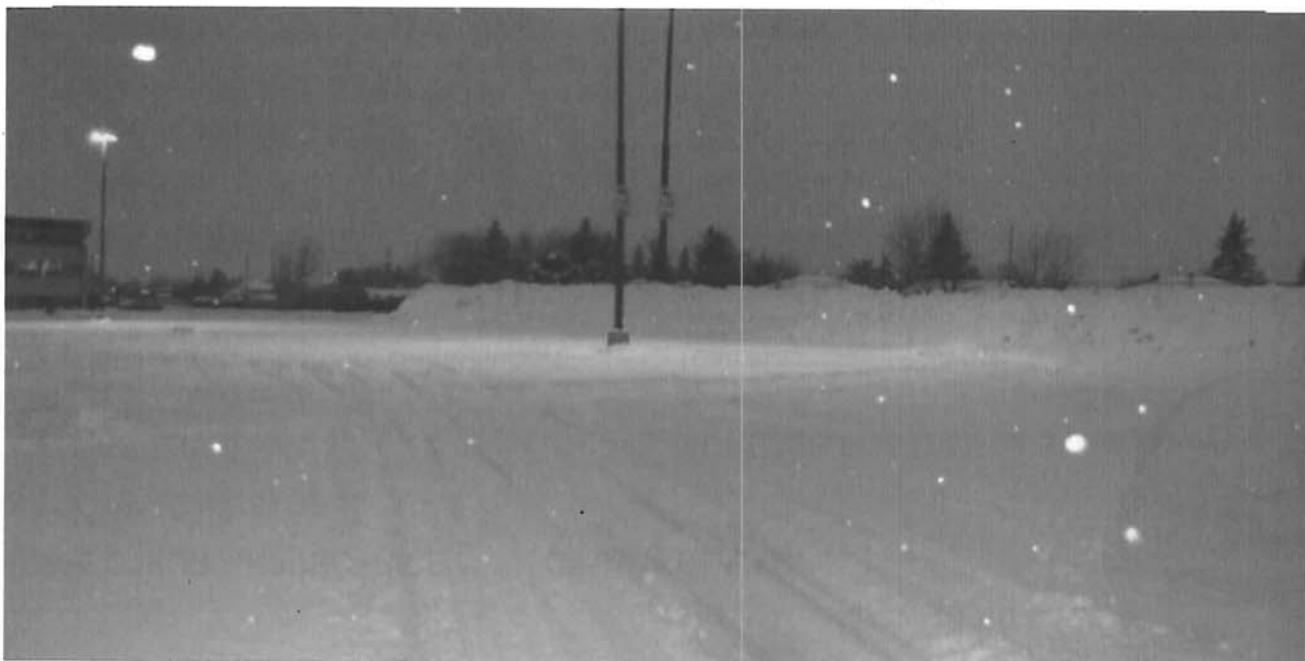
Photo 3-4 : Neige présente aux extrémités du stationnement

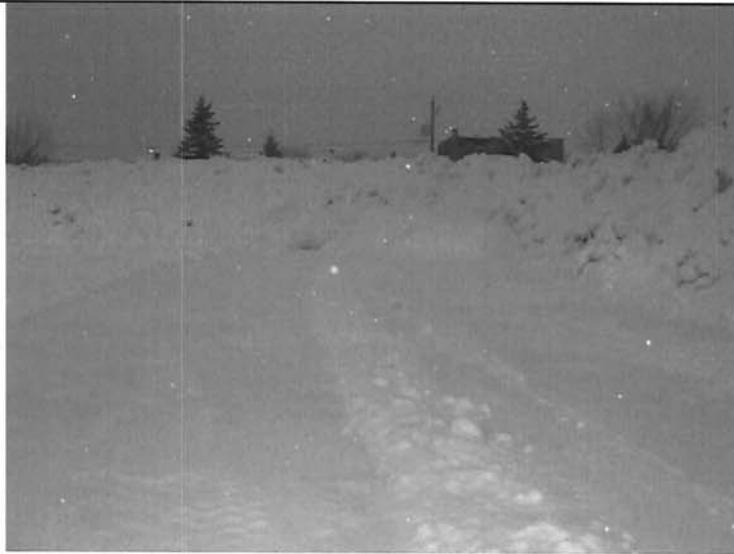
Photo 5 : Trace de passage dans la gratte

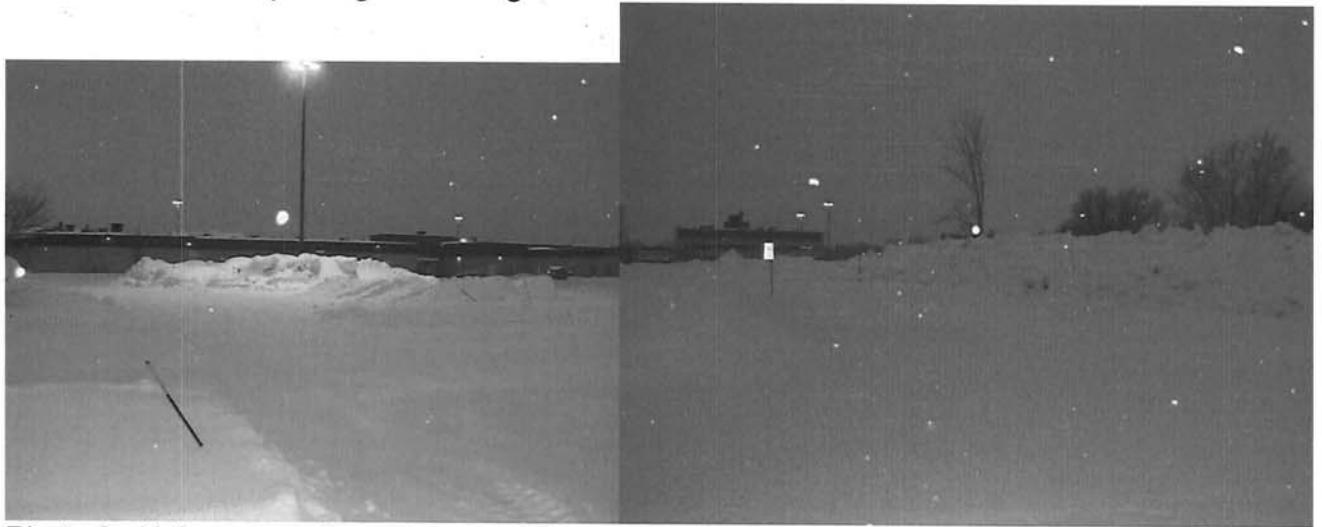
Photo 6 : Neige poussée par la gratte près d'un lampadaire et non aux limites du terrain

Photo 7 : Dégagement par la gratte du chemin faisant le lien entre le stationnement du centre d'achat et la rue Chambly.

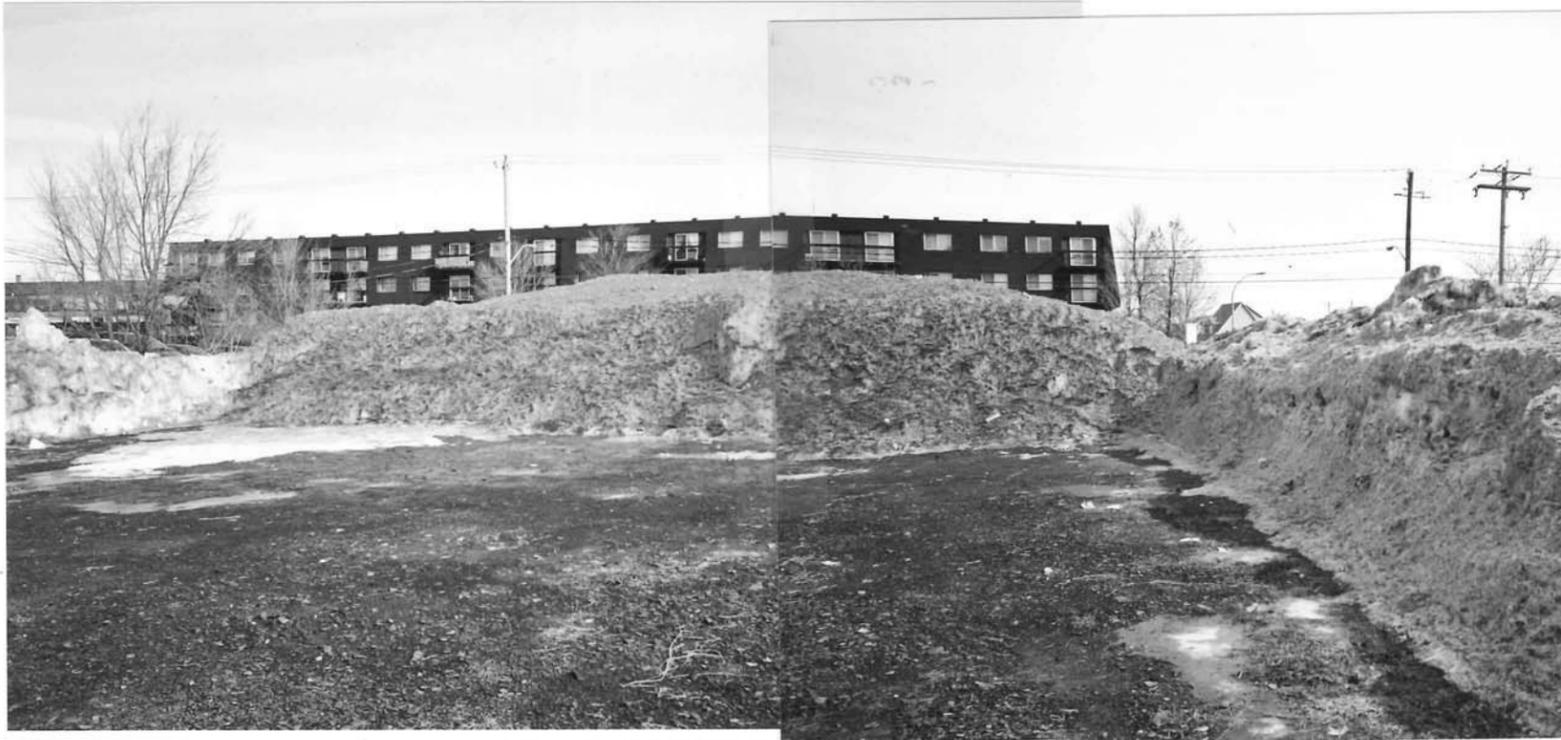
Photo n° : 1
 Date : 9-03-04
 Note :
amas de
neige longeant
le chemin
Chambly

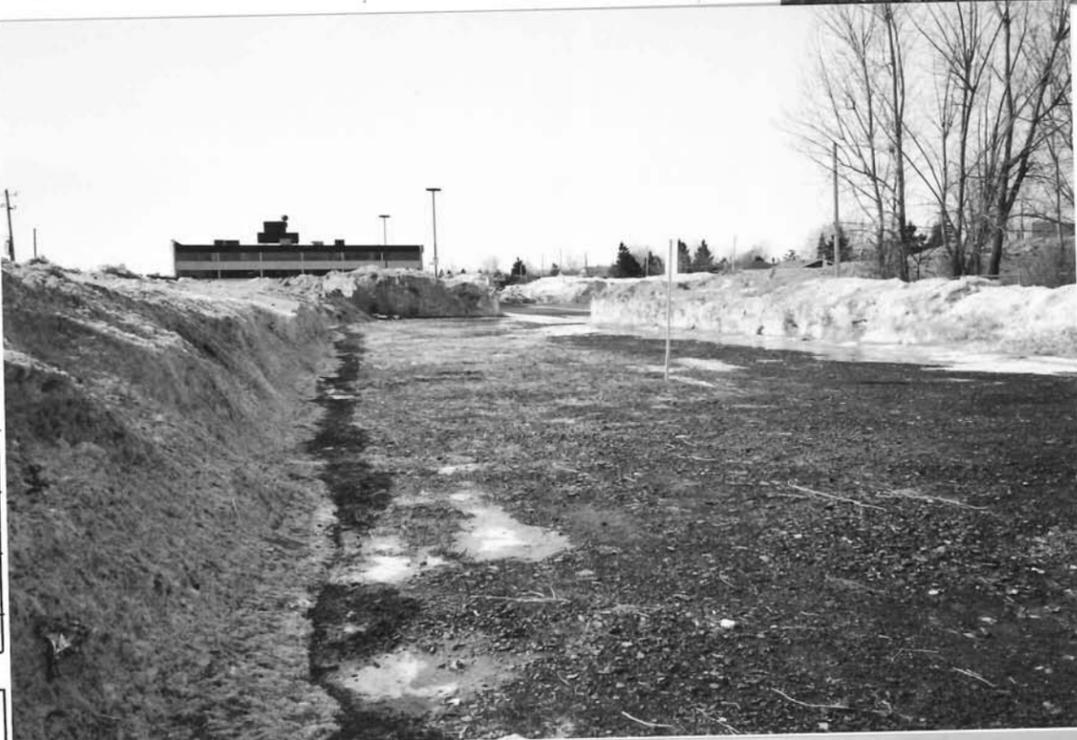
Photo n° : 2
 Date : 9-03-04
 Note :
Vue sur le
lieux
d'élimination
de neige

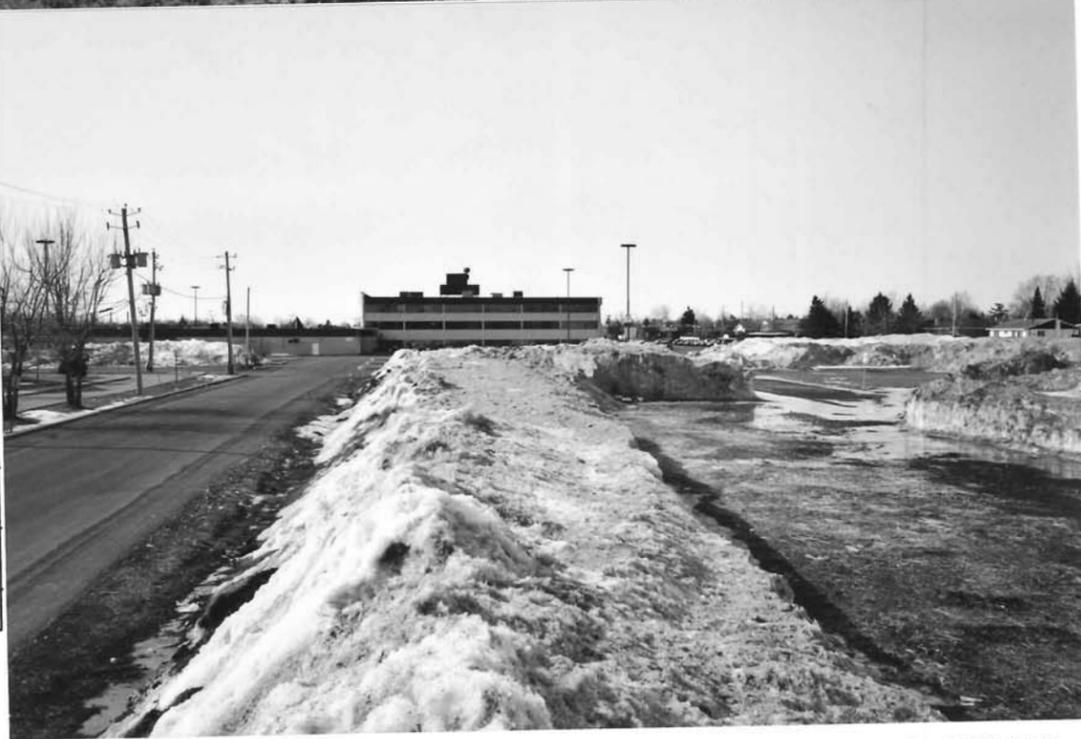
Photo n° : 3
 Date : 9-03-04
 Note :
IDem

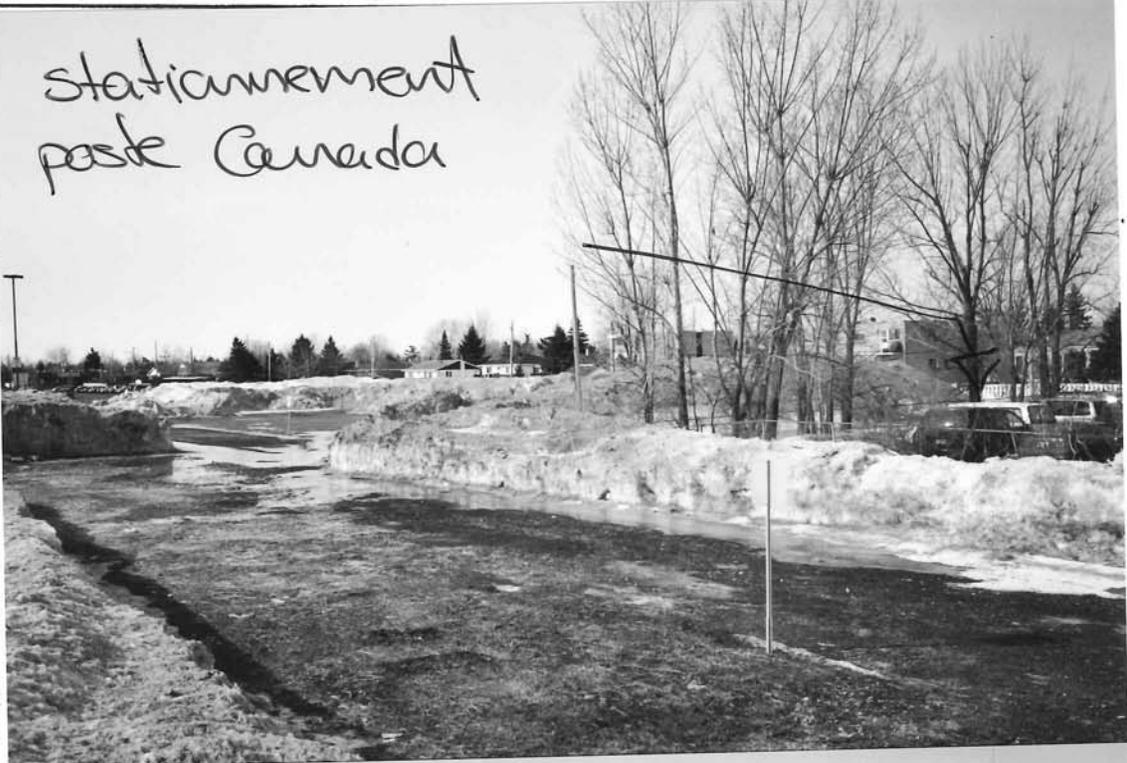
Note :
Vue générale
du site

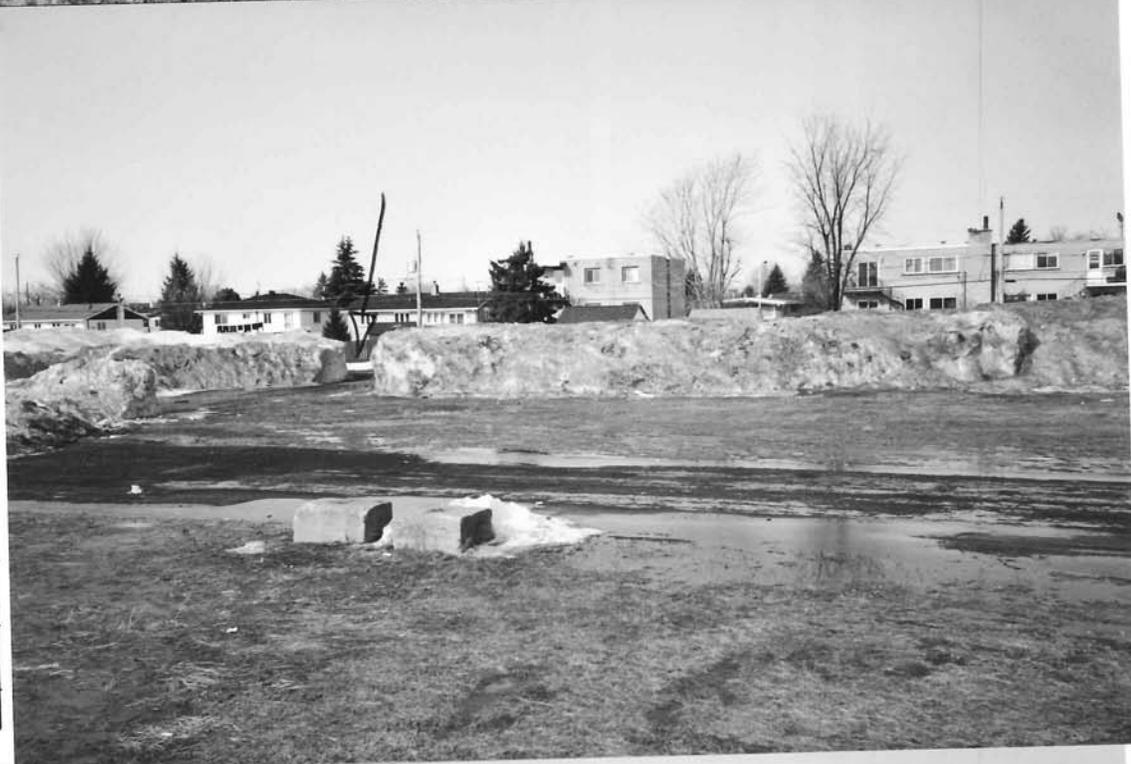
Photo n° : 5

Note :
Vue :
sur une des
entrées où
circulaient les
camions

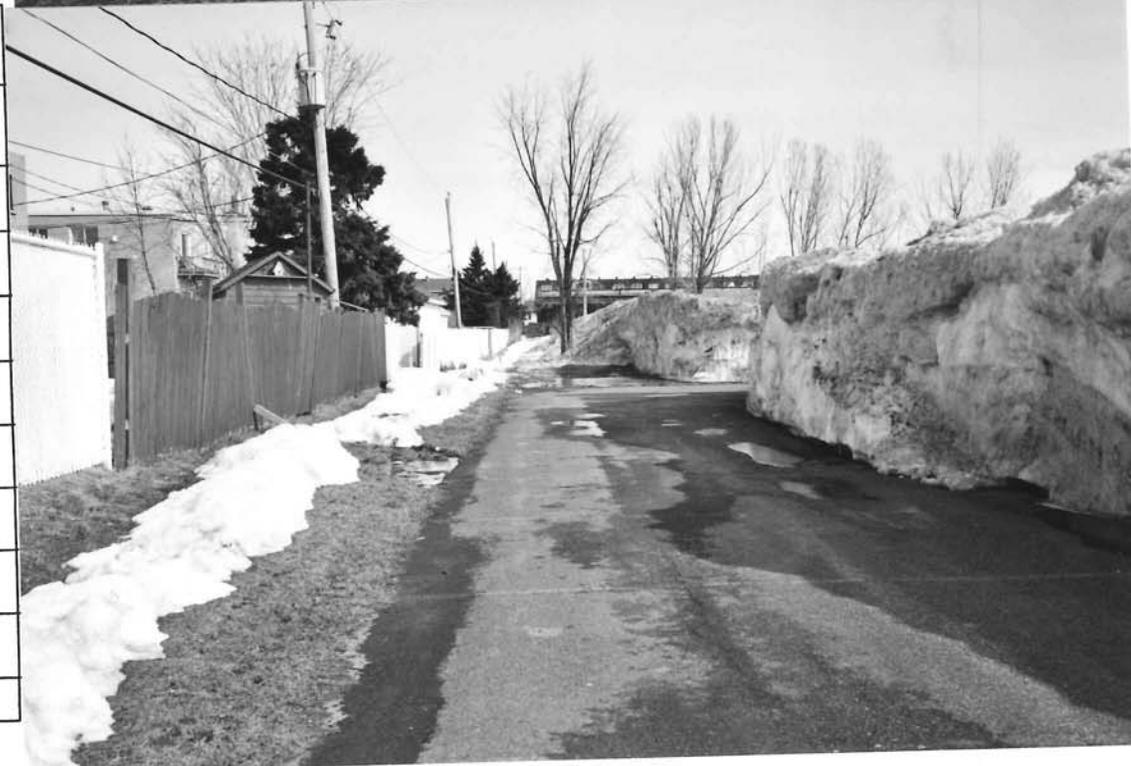
Photo n° : 6

Note :
Vue :
Retrait de la
neige près
des clôtures
résidentielles
