RAPPORT D'INSPECTION

Centre de contrôle environnemental du Québec

H-PL / Saint-André-d'Argenteuil / Municipalité de Saint-André d'Argenteuil / Vérifier le bien-fondé de la plainte concernant des travaux d'excavation en littoral d'un cours d'eau (entretien) et de détournement d'un second cours d'eau.

Rue de la Seigneurie (entre les 39 et 41) à Saint-André-d'Argenteuil / 7430-15-01-03623-03

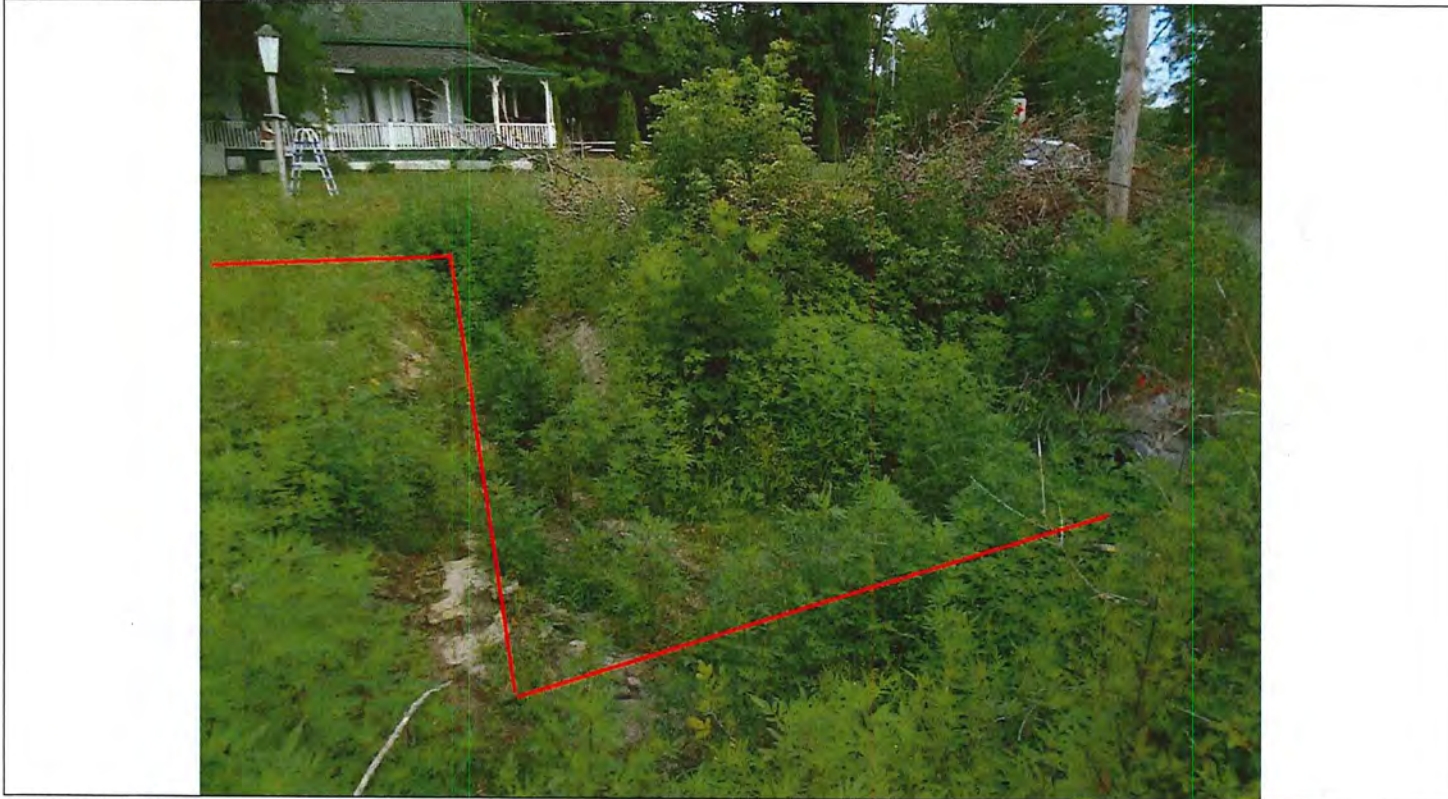
DSC00482.JPG

Des branches coupées sont déposées en amas en bordure de la rue sur le sol, en haut de talus du fossé, tout juste en amont du ponceau. La zone de coupe sur les branches est claire démontrant qu'elles ont été coupées récemment sinon l'oxydation aurait assombri cette zone. Je n'observe aucun tronc scié au sol sur le terrain entre les 39 et 41, rue de la Seigneurie. Aucun signe de déboisement n'est constaté. (Photos 1-2, GPS 001)

Photo 1: Branches déposées en amas en bordure de la rue de la Seigneurie, tout juste en amont du ponceau, traits rouges = tracé du fossé, vue direction nord (GPS 001)

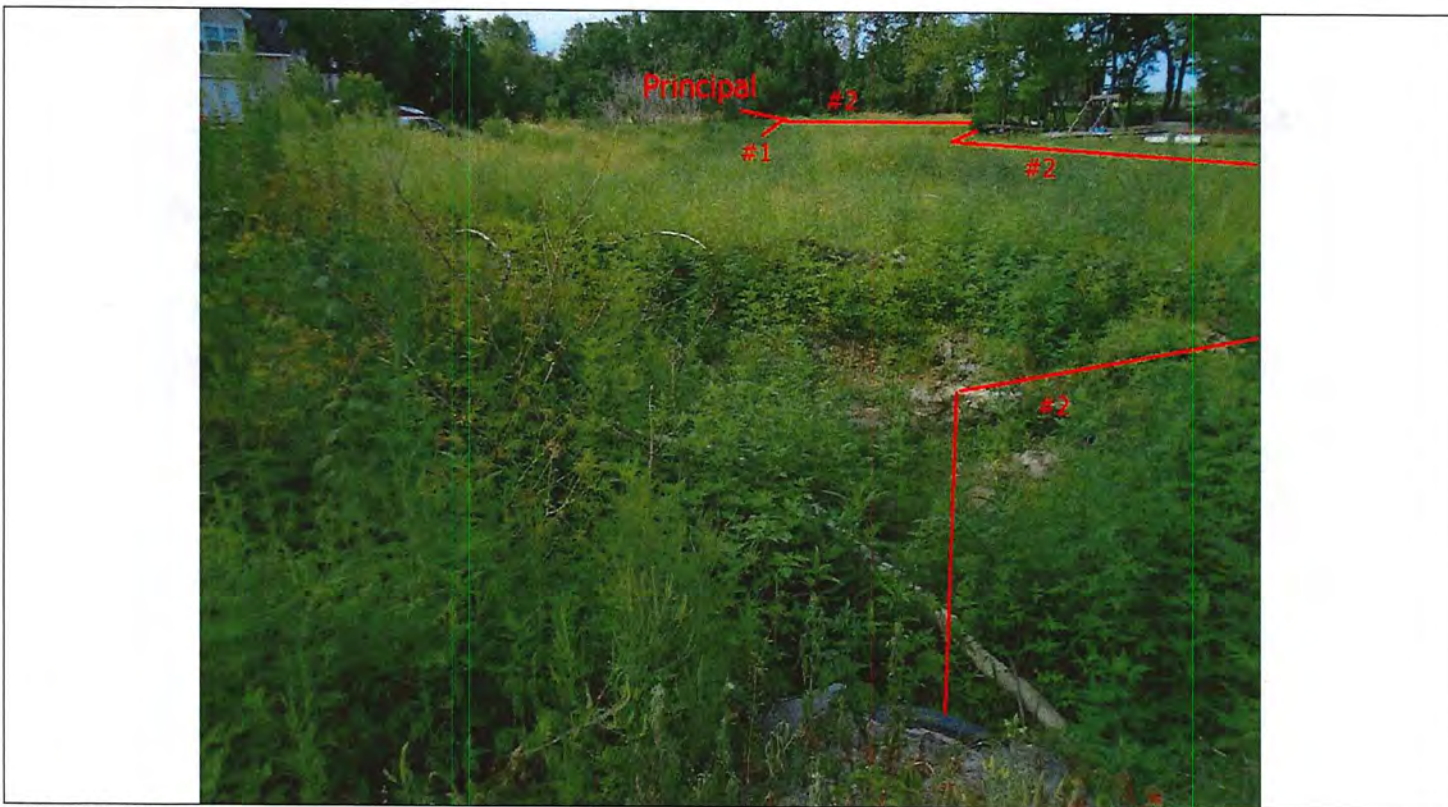
DSC00493.JPG

Le terrain entre les 39 et 41, rue de la Seigneurie, ne présente aucun bâtiment ni aucune infrastructure autre qu'un ponceau à mi-distance entre les 2 propriétés résidentielles. Des ornières, qui se dirigent vers la sablière à l'ouest du lieu présentement inspecté (Photo 11), où la végétation est aplatie parfois même absente, démontrent qu'il y a de la circulation en VTT sur le terrain. La végétation du terrain n'est clairement pas entretenue mais plutôt à l'abandon. (Photo 2, GPS 001)

Photo 2: Terrain vacant entre les 39 et 41, rue de la Seigneurie, traits rouges = tracé du fossé et de ses embranchements, vue direction sud-ouest (GPS 001)

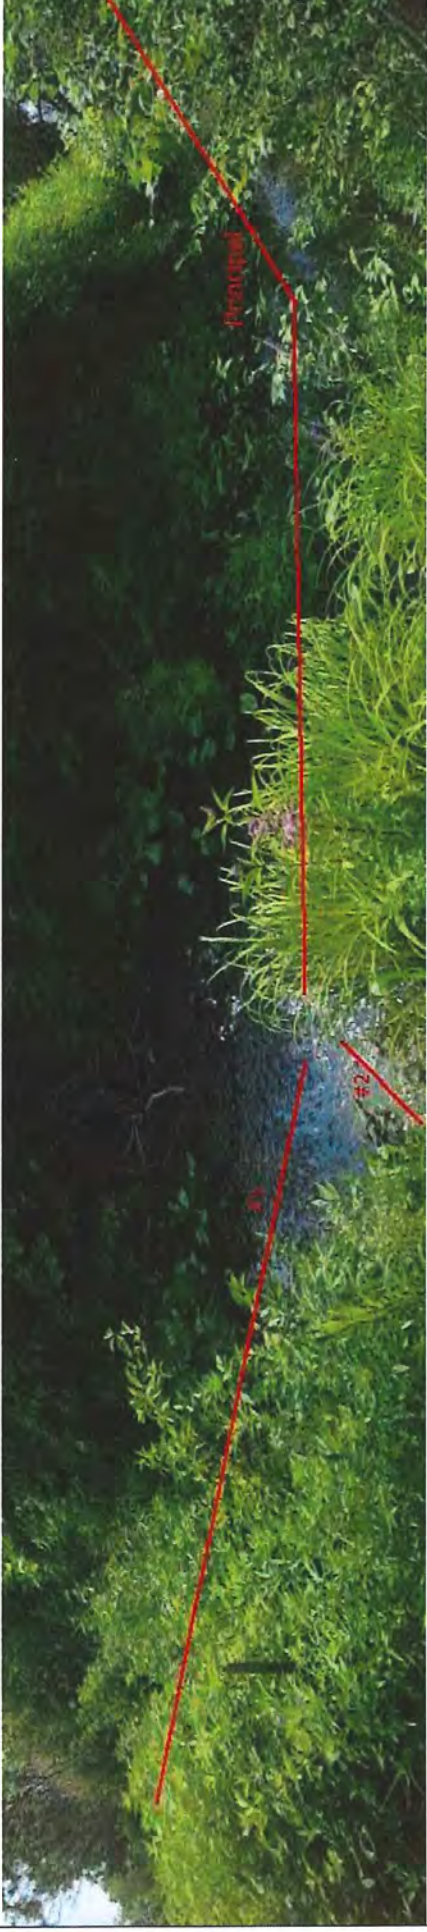
DSC00488.JPG

Les pentes de talus de l'embranchement #1 du fossé sont complètement végétalisées par des arbres et arbustes, tels que des grands vinaigriers (Photo 3, GPS 006). Cet embranchement se termine par un talus abrupt. La végétation dense dans ce secteur ne me permet pas de bien distinguer le sol ni de prendre une photo représentative. Néanmoins, je suis en mesure d'affirmer que cet embranchement est bloqué de façon non naturelle, surtout que le profil de cet embranchement tend vers cet endroit sans issu. L'écoulement de l'eau, avec le temps, aurait créé un lit d'écoulement ou se serait diffus dans le sol. Ce blocage est donc récent car je ne constate aucun signe de dégradation du talus à l'extrémité de l'embranchement #1. De plus, à quelques pas à l'est de son extrémité, j'identifie une zone présentant une dominance de cypéracées, de quenouilles à feuilles étroites (facultatives de milieux humides, FACH ci-après) et de bidens feuillus (FACH)² (Photo 4, GPS 008). Cette dominance de végétation m'indique la possibilité de la présence d'un milieu humide. Par contre, le sol dans cette zone est craquelé tellement il est asséché (Photo 5, GPS 008). Aucune Annexe 5 n'est complétée car ce milieu semble plutôt le résultat du blocage de l'embranchement #1 du fossé. Cette zone humide se situe entre la fin de l'embranchement #1 et le ponceau de la rue de la Seigneurie. Des vérifications sur l'historique du secteur sont décrites dans la section 14 du présent rapport.

Photo 3: Fossé principal et ses 2 embranchements, eau stagnante, talus végétalisés et présence de vinaigriers, traits rouges = tracé du fossé, vue direction nord-est (GPS 006)

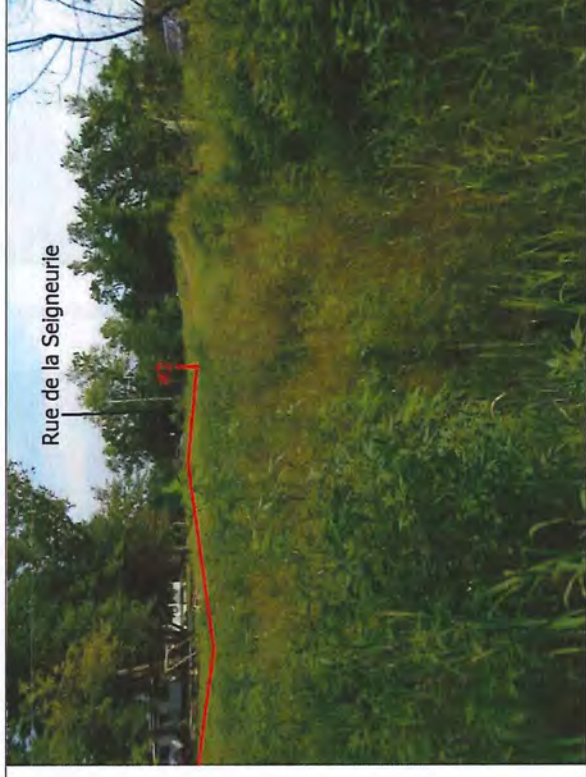
DSC00491.JPG

Photo 4: Zone dominée par des cypéracées, des quenouilles et des bidents feuillus à l'est de l'extrémité de l'embranchement #1, traits rouges = tracé du fossé, vue direction nord-est (GPS 008)

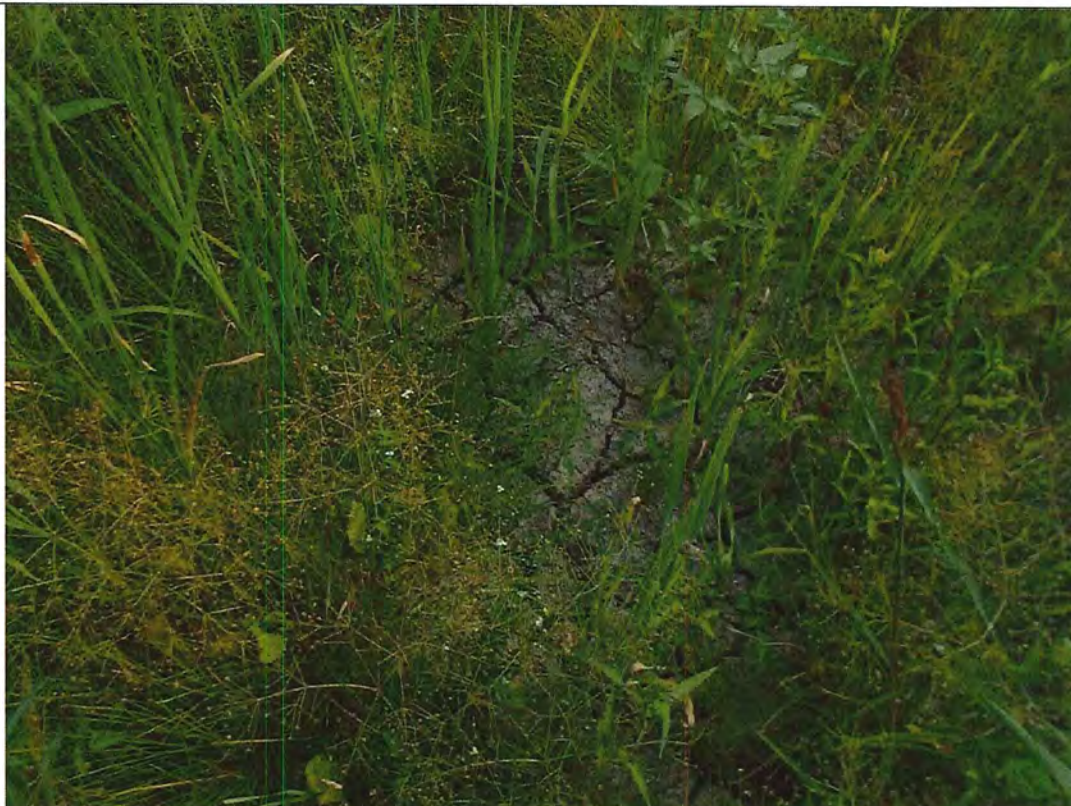
DSC00492.JPG

Photo 5: Sol craquelé et asséché dans la zone dominée par des cypéracées, des quenouilles et des bidens feuillus (GPS 008)

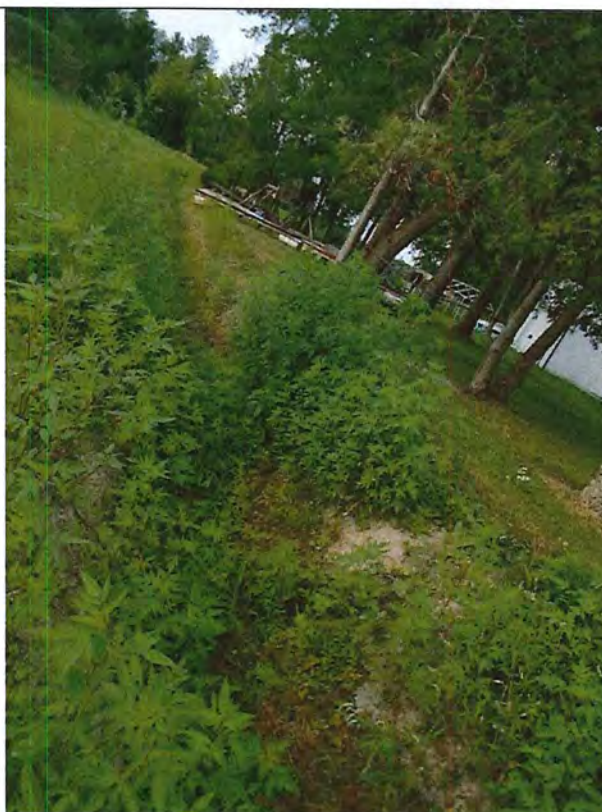
DSC00483.JPG

Les pentes de talus de l'embranchement #2 du fossé sont végétalisées partiellement car du sol à nu est visible au travers de la végétation et parfois même ne présentant aucune végétation (Photos 6 à 9, GPS 001 à 005). Cette observation démontre que le lit a été creusé récemment. Le lit de cet embranchement est humide à certains endroits, surtout près du ponceau de la rue de la Seigneurie et à l'ouest des limites de la résidence s'édifiant au 39, rue de la Seigneurie. Le profil de l'embranchement #2 présente une topographie tendant légèrement vers le sud entre les points GPS 004 et 006 et tendant légèrement vers le nord-est entre les points GPS 001 et 002. À la division du fossé principal, le lit de l'embranchement #2 est plus élevé que ce dernier ainsi que de l'embranchement #1 (Photos 3-10, GPS 006).

Photo 6: Talus du fossé avec repousses de la végétation mais où le sol à nu est encore observable, portion longeant le côté sud du 39, rue de la Seigneurie, tracé rectiligne, fond du lit asséché, vue direction sud-ouest

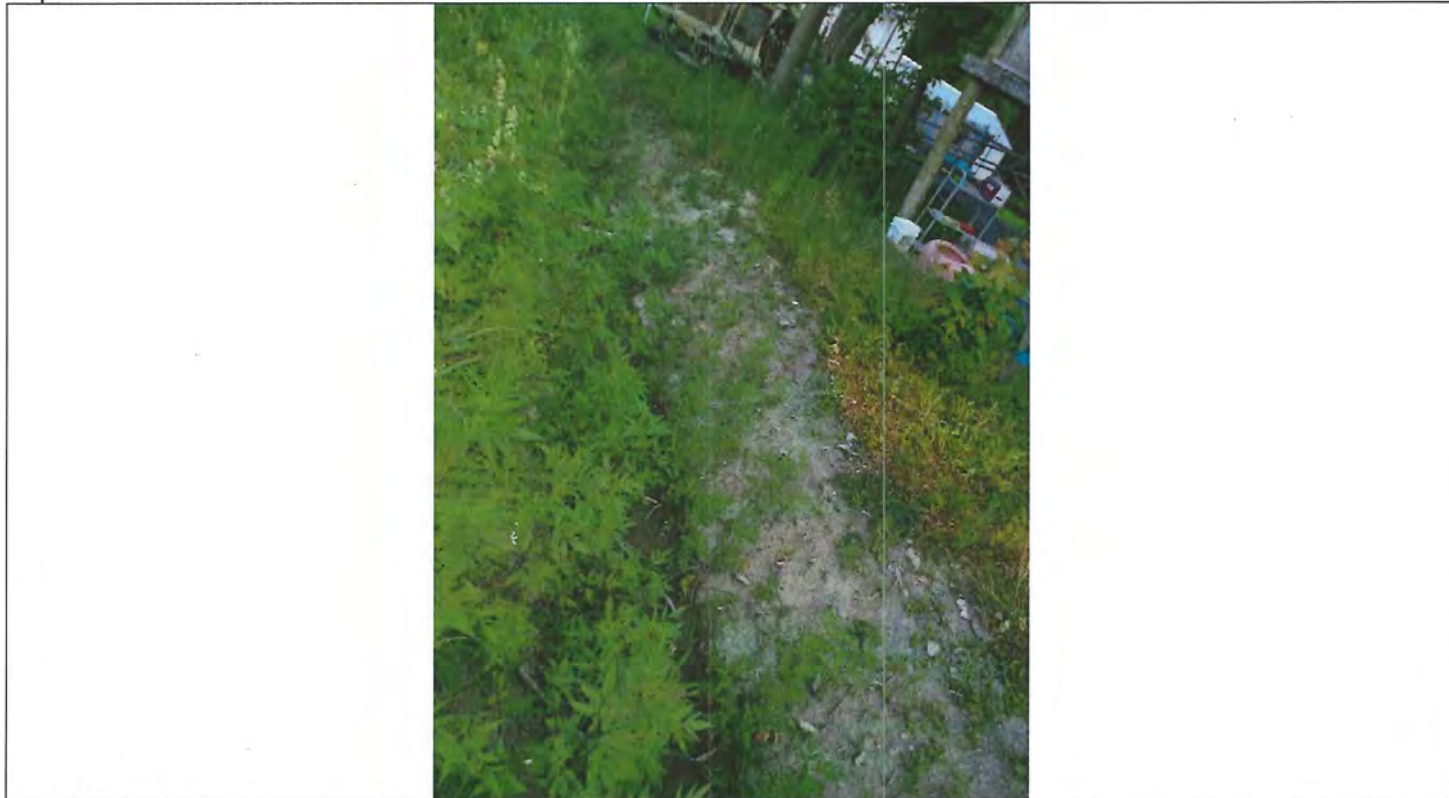
DSC00484.JPG

Photo 7: Talus du fossé avec repousses de la végétation mais où le sol à nu est encore observable, tracé rectiligne, portion longeant l'arrière du 39, rue de la Seigneurie, fond du lit humide, vue direction nord-ouest (GPS 002)

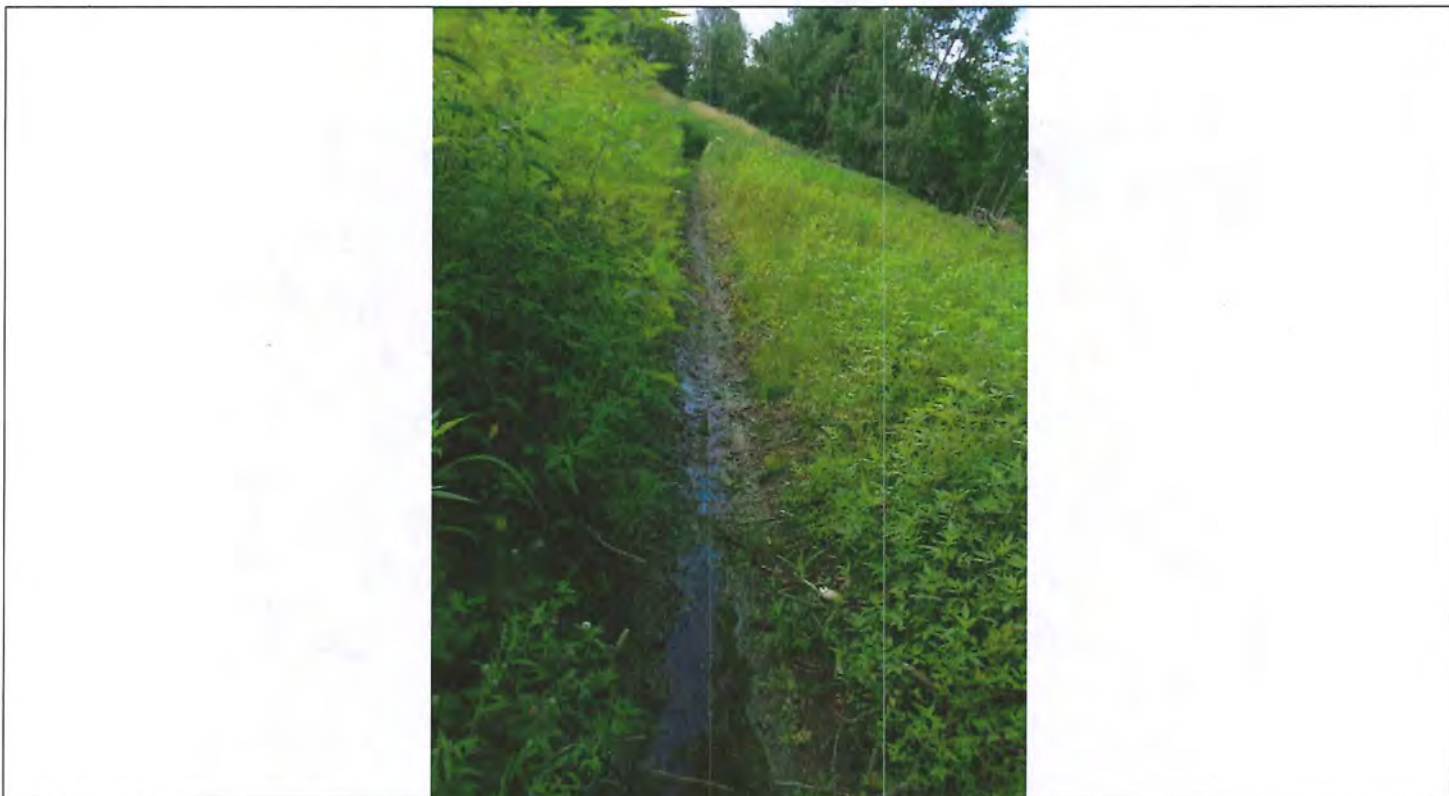
DSC00485.JPG

Photo 8: Talus du fossé avec repousses de la végétation mais où le sol à nu est encore observable, tracé rectiligne, portion amont du ponceau au centre du terrain, présence d'un peu d'eau, vue direction sud (GPS 004)

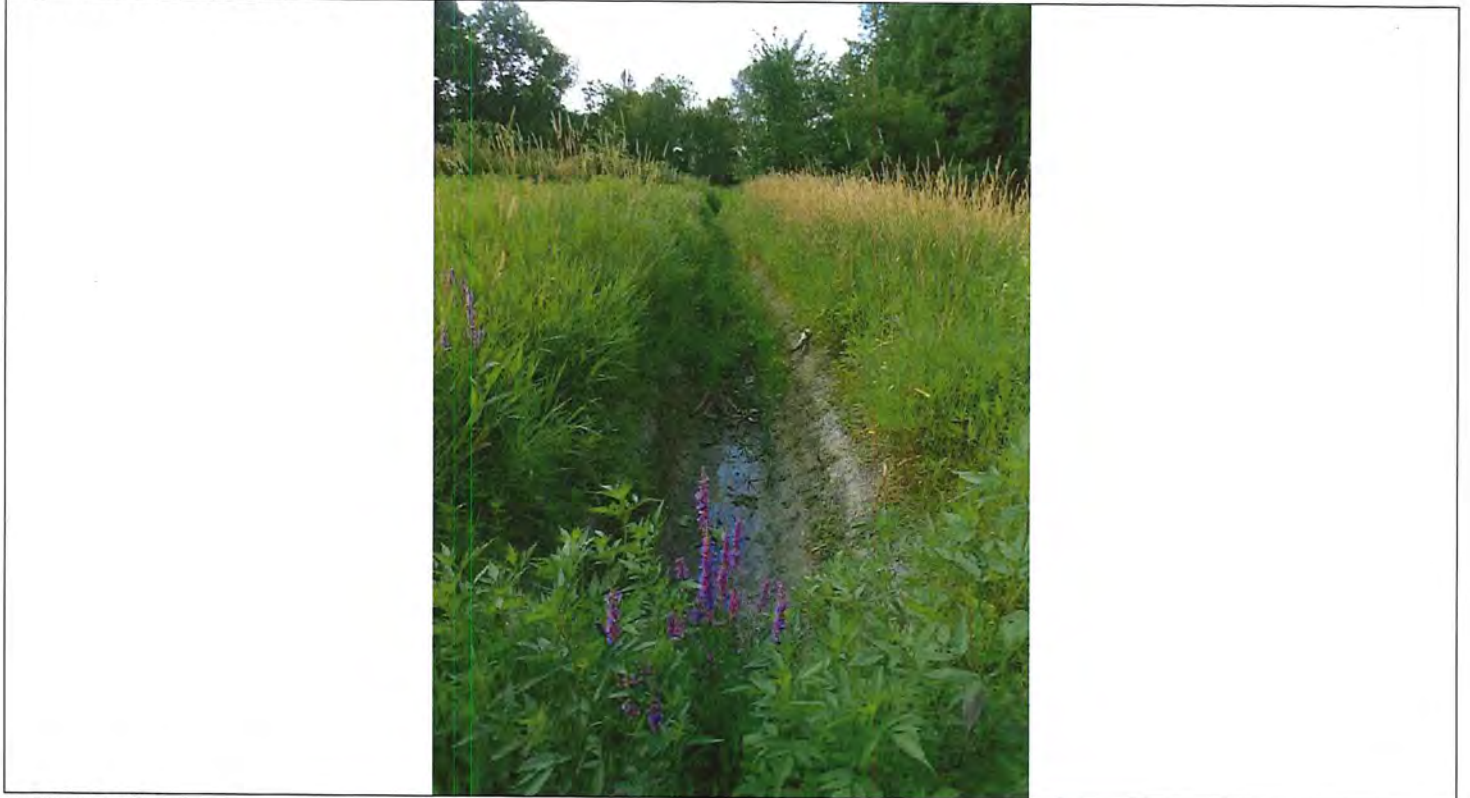
DSC00486.JPG

Photo 9: Talus du fossé avec repousses de la végétation mais où le sol à nu est encore observable, tracé rectiligne, portion aval du ponceau au centre du terrain, présence d'un peu d'eau, vue direction sud (GPS 005)

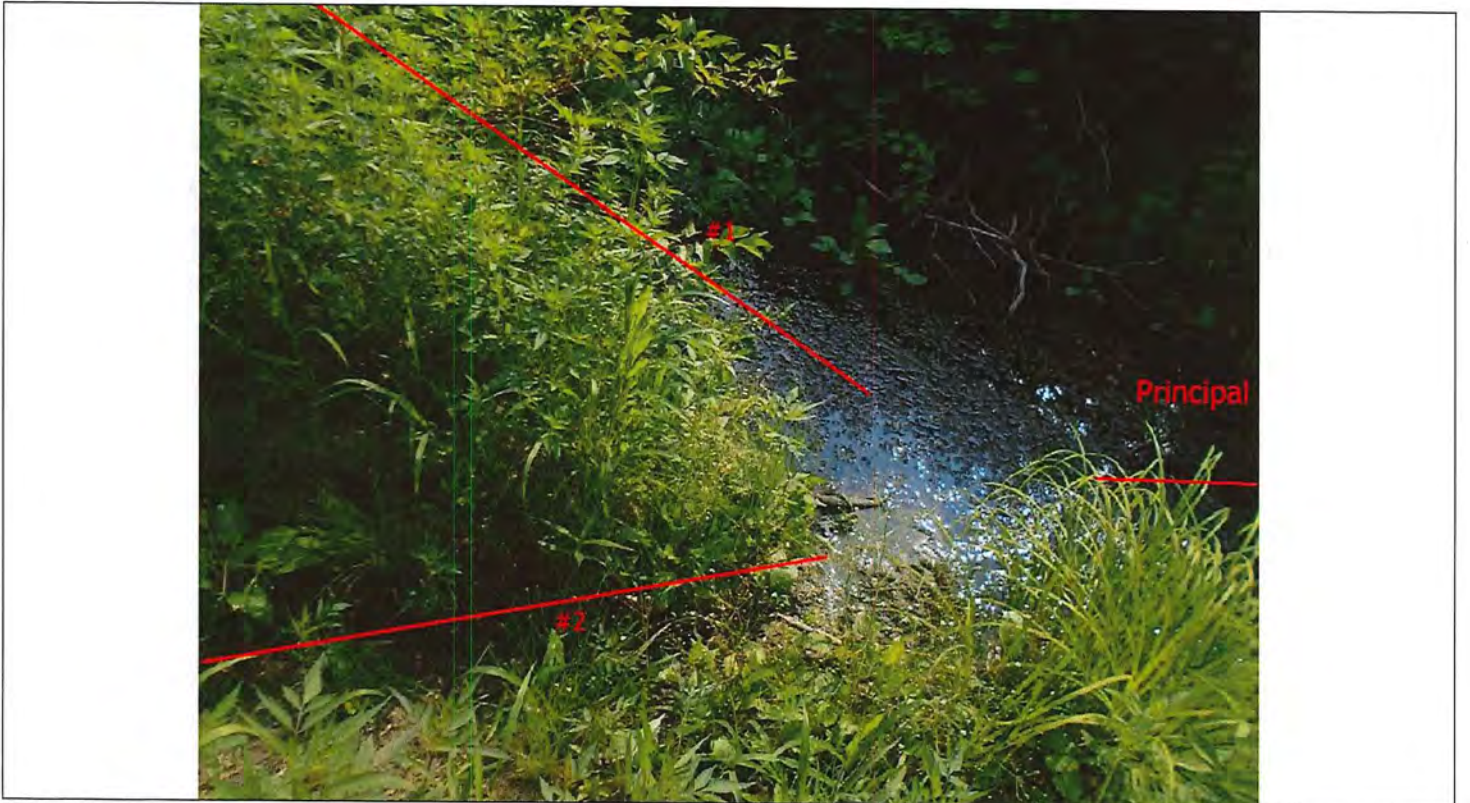
DSC00487.JPG

Photo 10: Lit de l'embranchement #2 légèrement plus élevé que l'embranchement #1 et le fossé principal, topographie tendant vers le principal, traits rouges = tracé du fossé, vue direction nord-est (GPS 006)

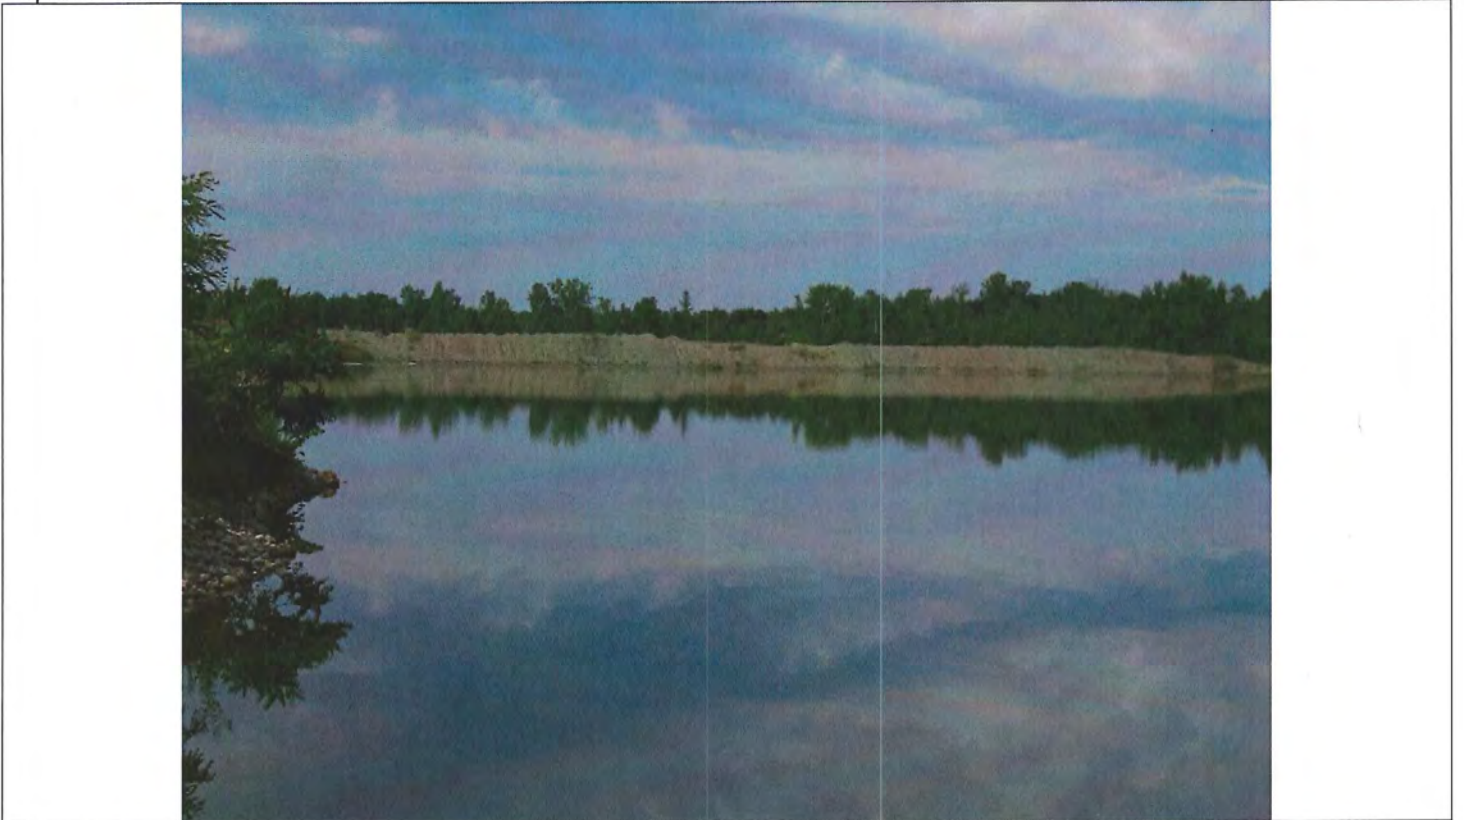
DSC00490.JPG

Photo 10: Sablière inondée à l'ouest du site d'inspection entre les 39 et 4, rue de la Seigneurie, vue direction ouest
