Objet : Demande d'accès à l'information concernant le lot 2 225 238 à Prévost, ainsi que les anciens numéros de lots correspondants
V/réf. : EPREV-1909-01

RAPPORT D'INSPECTION ABRÉGÉ

RAPPORT D'INSPECTION

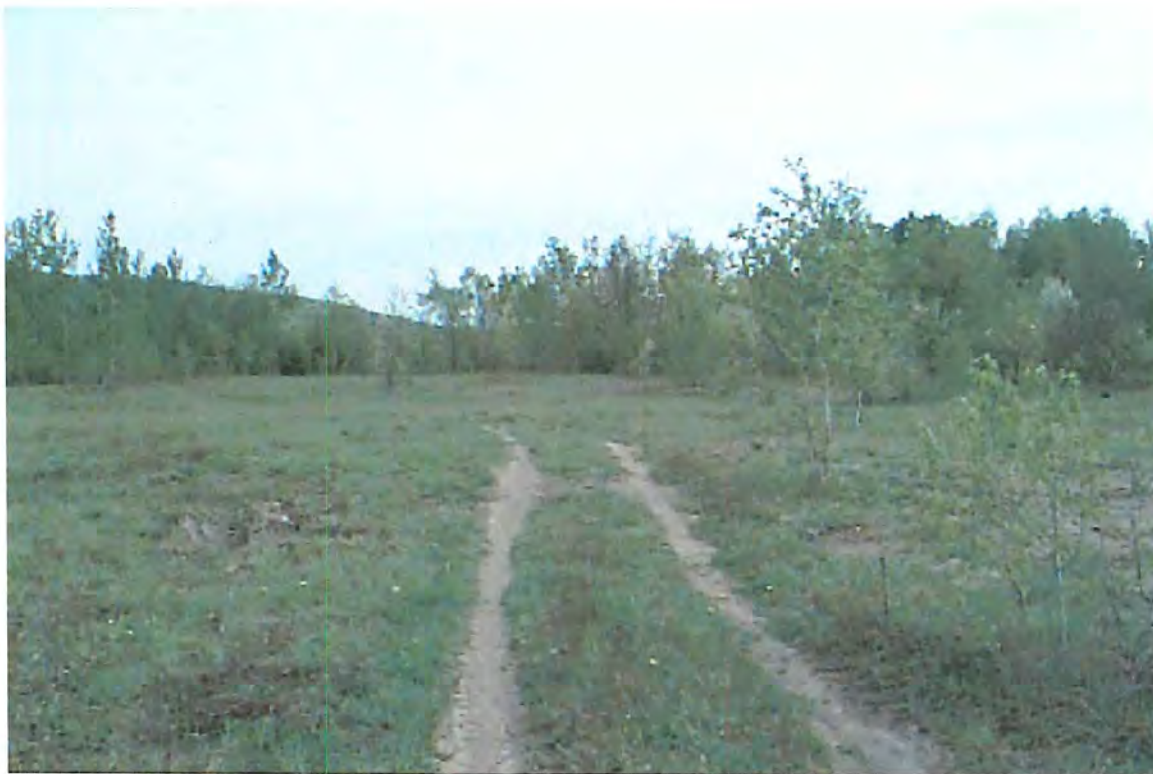
Photo no. 1 – Emplacement du dépôt de fondant. La piste cyclable est à l'arrière des arbres au fond.

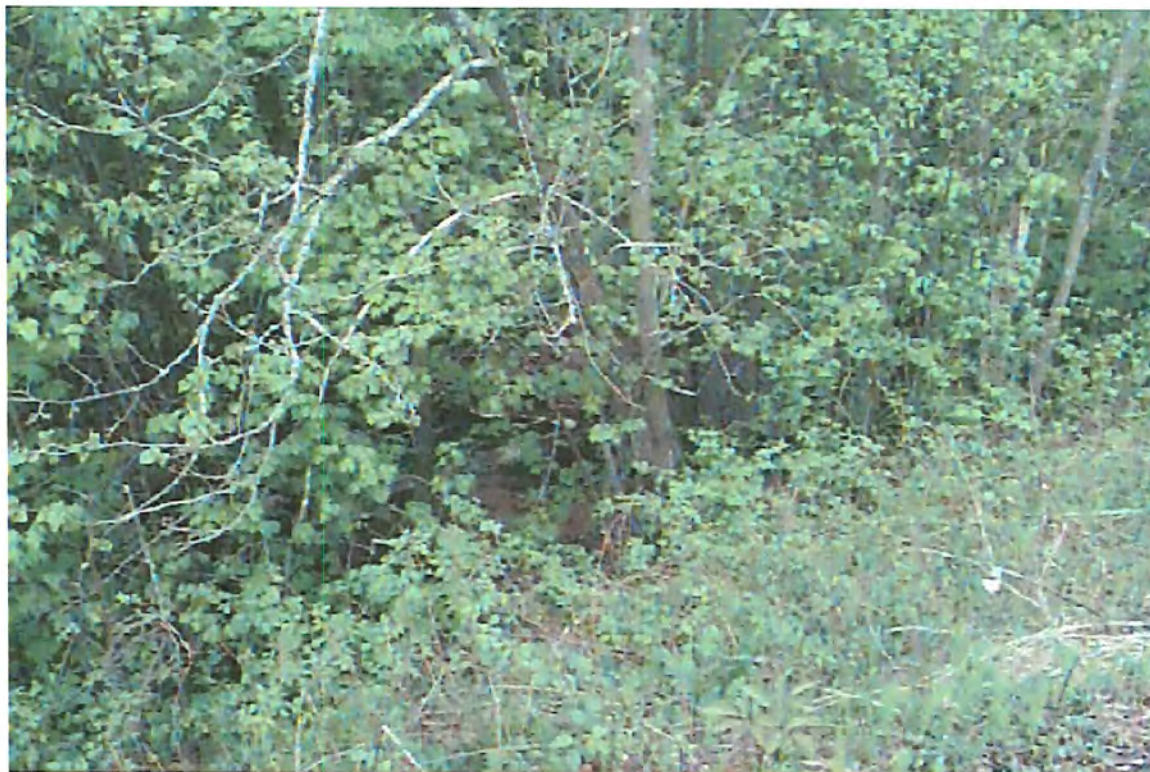
Photo no. 2 – Dépression au Nord du terrain menant au ruisseau permanent localisé au fond.

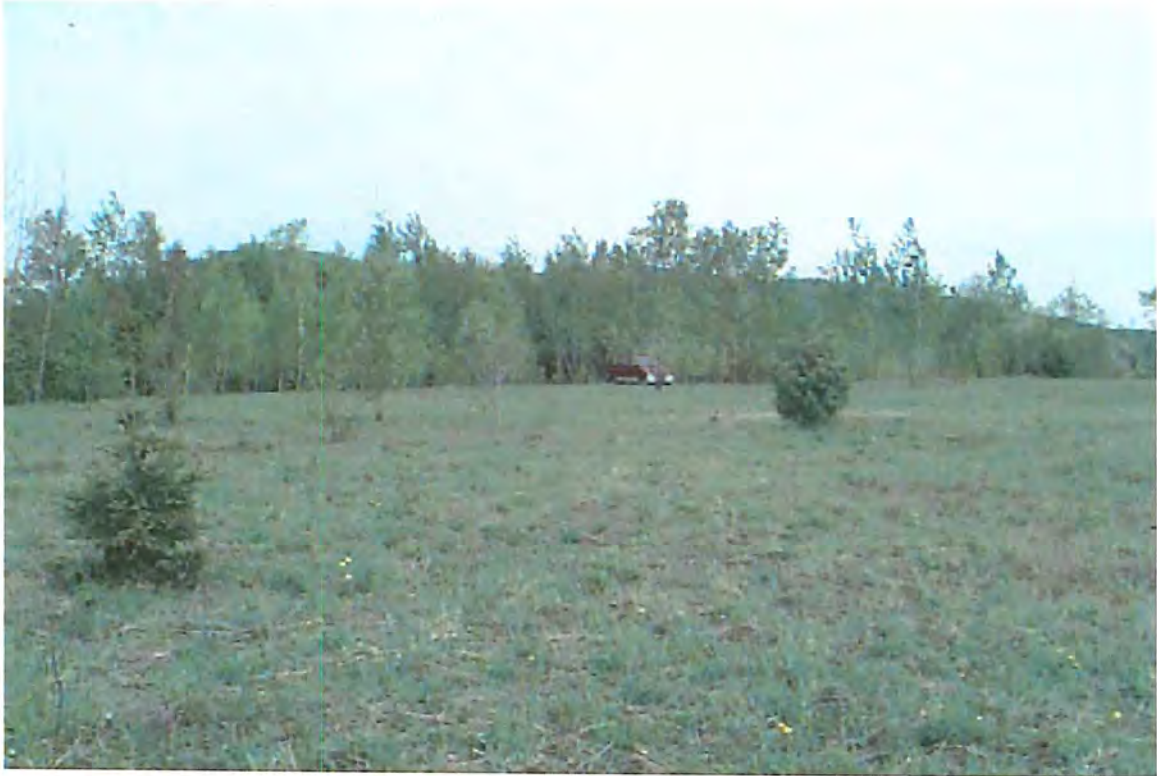
Photo 3 La dépression débute à partir de la ligne d'arbre derrière la véhicule.

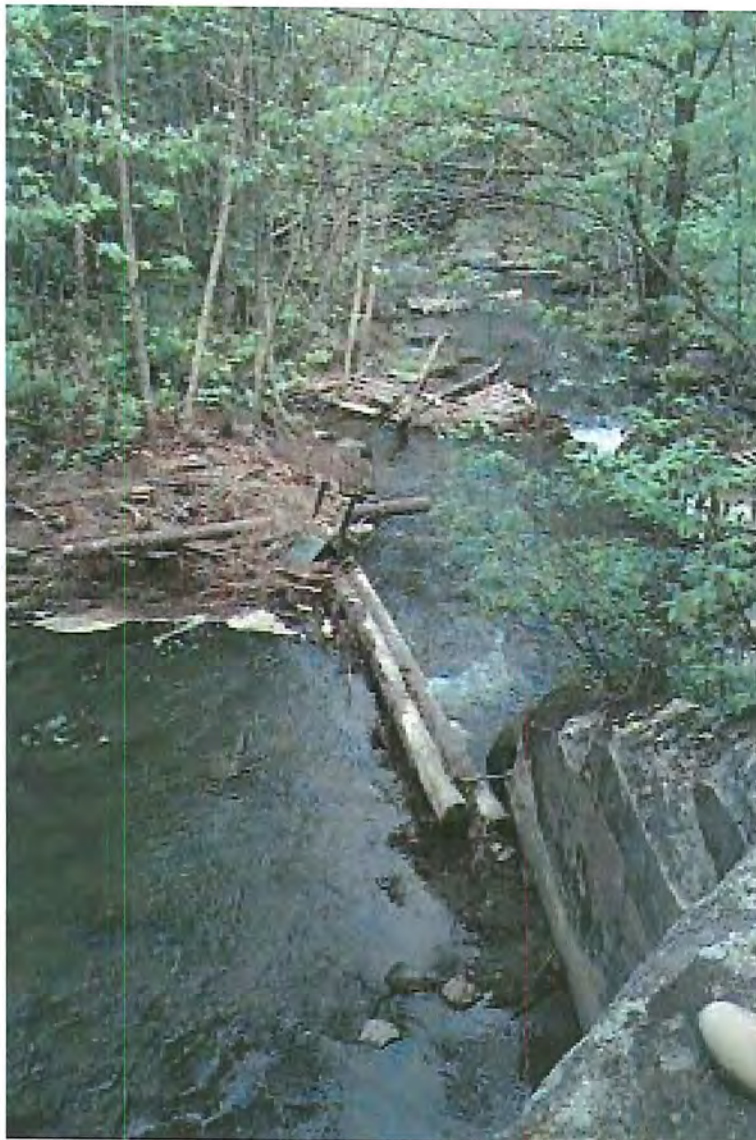
Photo 4 Le ruisseau au fond de la dépression. Un ponceau de béton permet au ruisseau de s'écouler sous l'ancienne voie ferrée devenue piste cyclable.

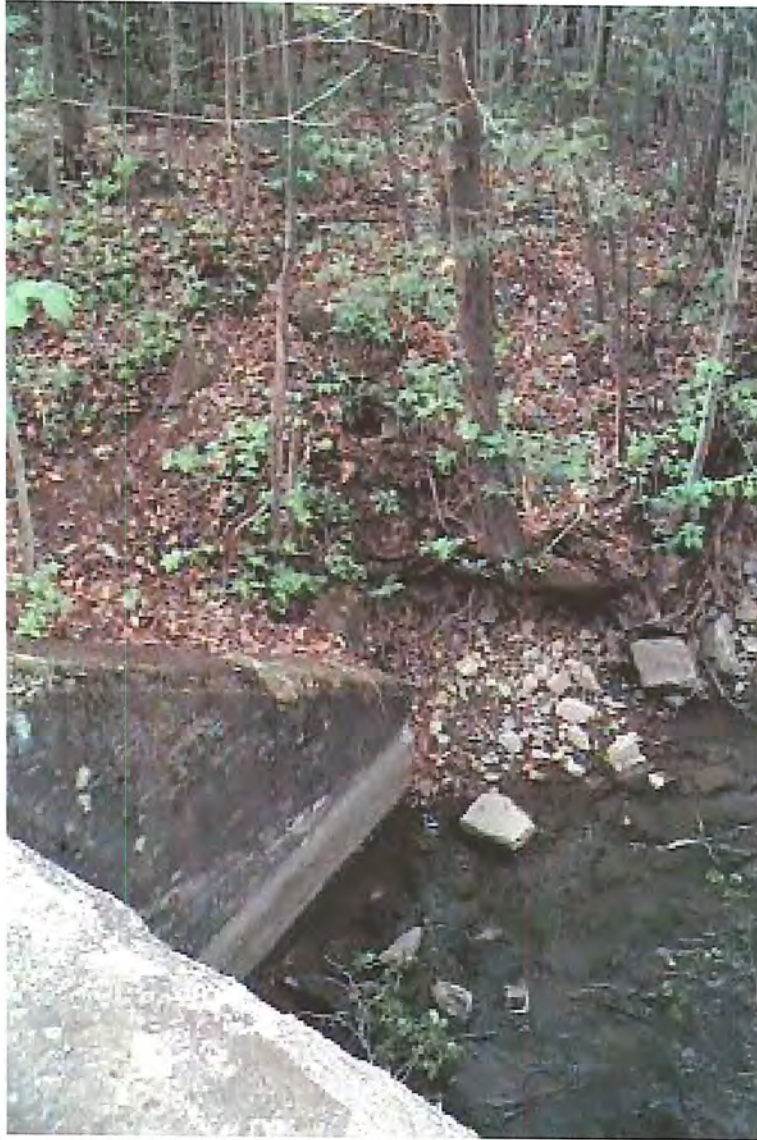
Le fossé Nord est complètement boisé et mène à son fond à un ruisseau permanent d'une largeur d'environ 4 mètres. Ce ruisseau a un bon débit malgré la période de sécheresse que nous traversons. En amont de la piste cyclable sur le ruisseau il y a un barrage à castor qui semble de construction assez récente. En aval, il y a des vieilles palettes de bois et une vieille chaise sur la rive. L'effluent du dépôt de sel se jettera à la base Sud du pilier du ponceau de béton traversant la piste cyclable.

Photo 5 Même ruisseau et ponceau. L'effluent du dépôt de sel sera situé à la base du pilier de béton.

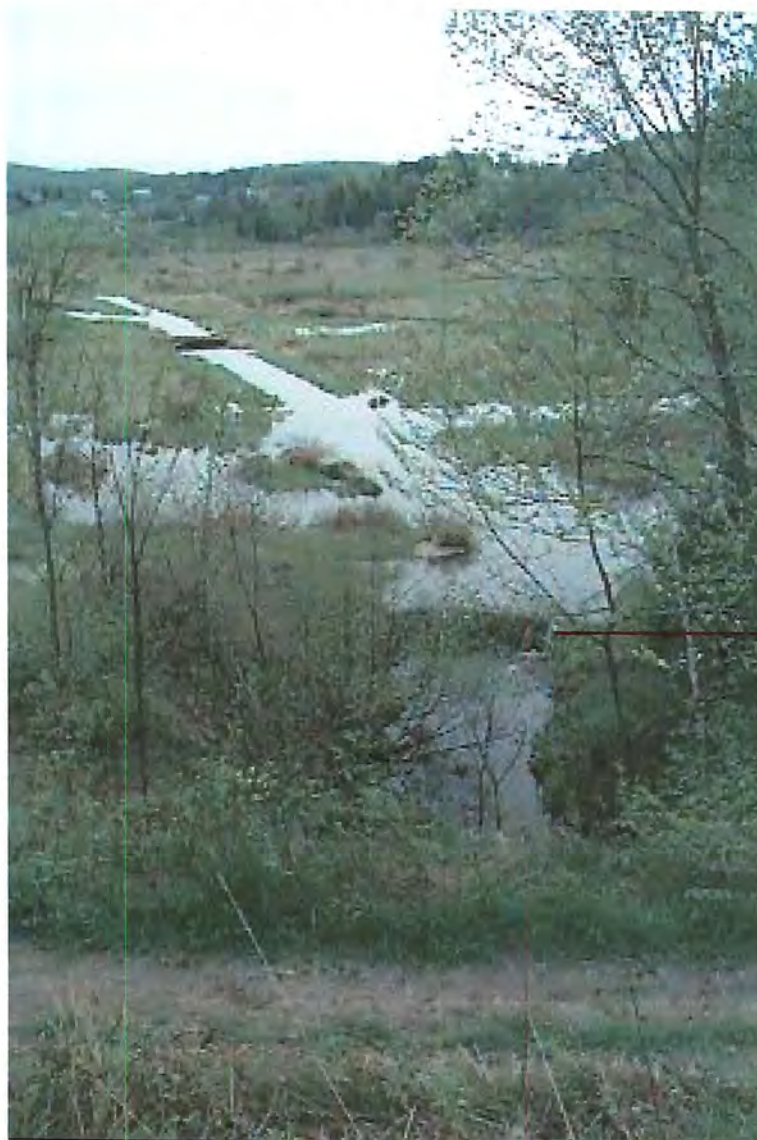
Photo 6 Le même ruisseau en amont de la piste cyclable. On remarque un barrage à castor

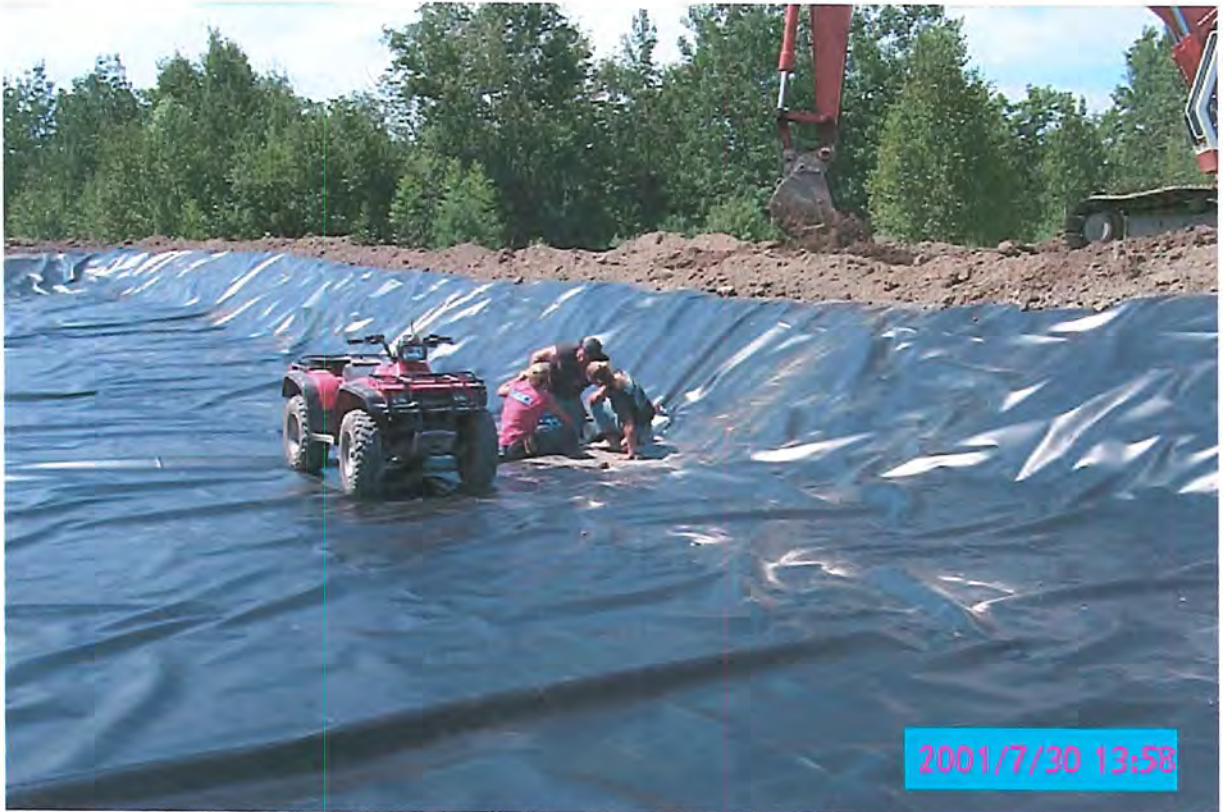
- Mis à part quelques différences sur les plans (position du drain de la cellule, changement de type de membrane (Soprema était prévu au CA), la membrane semble être bien installée et conforme. Les travaux semblent être supervisés par le service des travaux publics de la ville de Prévost en la personne de M. Beaulieu (pas rencontré lors de l'inspection).

Le remplacement de la membrane prévue par une Solmax ne cause aucun problème. La position centrale du drain est plus avantageuse que la position latérale prévue au CA.

Photo no. 1: Installation du drain principal sur la membrane. Des employés de la compagnie F.R. Liners effectuait l'étanchéisation autour du drain principal qui se trouve au centre de la cellule étanche et non plus à l'est selon les plans fournis.

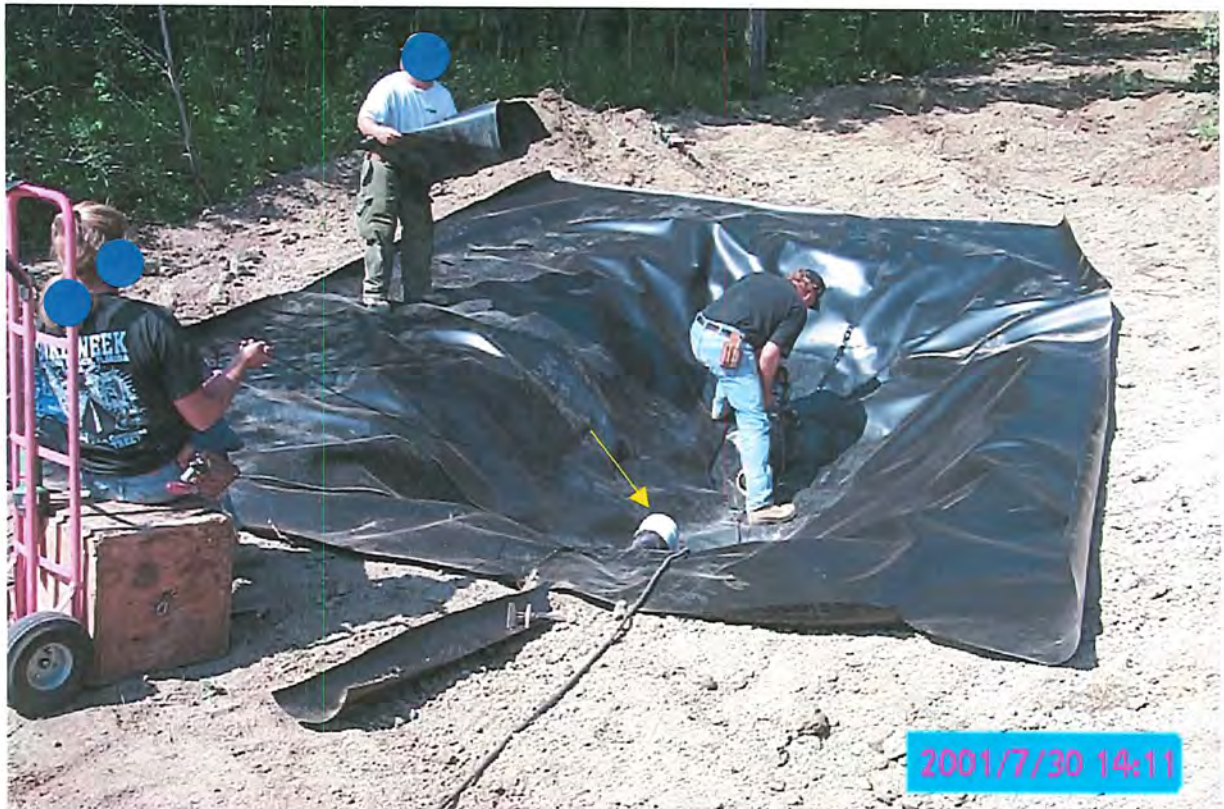
Photo no. 2: Étanchéisation des conduites du bassin de décantation. Le point GPS Nad 1983 UTM 002 a été prélevé à cet endroit (voir carte 2). Flèche jaune : Cette conduite de 6 pouces de diamètre en PVC est sur-élevée par rapport à l'autre qui mène au cours d'eau.

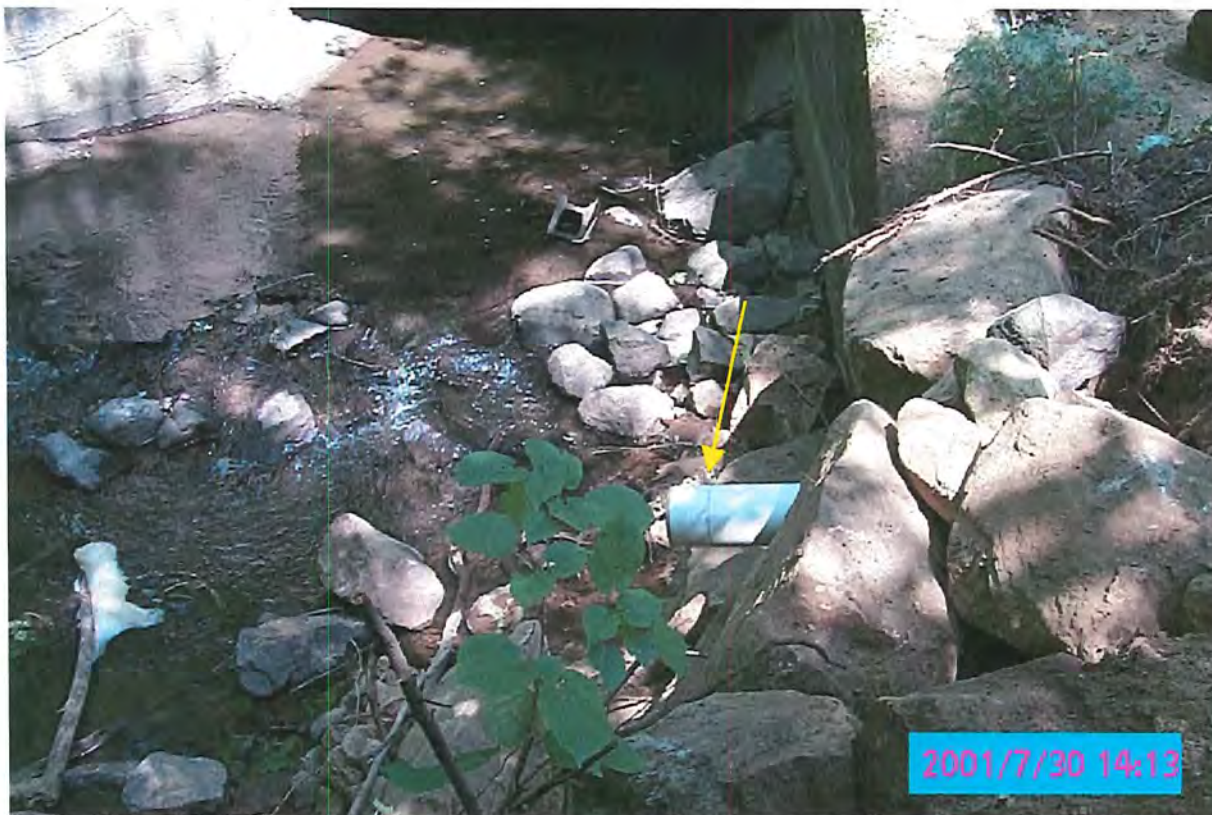
Photo no. 3: Conduite de 6 pouces de diamètre dont les eaux se déverseront dans un cours d'eau affluent à la Rivière du Nord. Le point GPS 001 Nad 1983 UTM a été prélevé à cet endroit (voir carte 2)

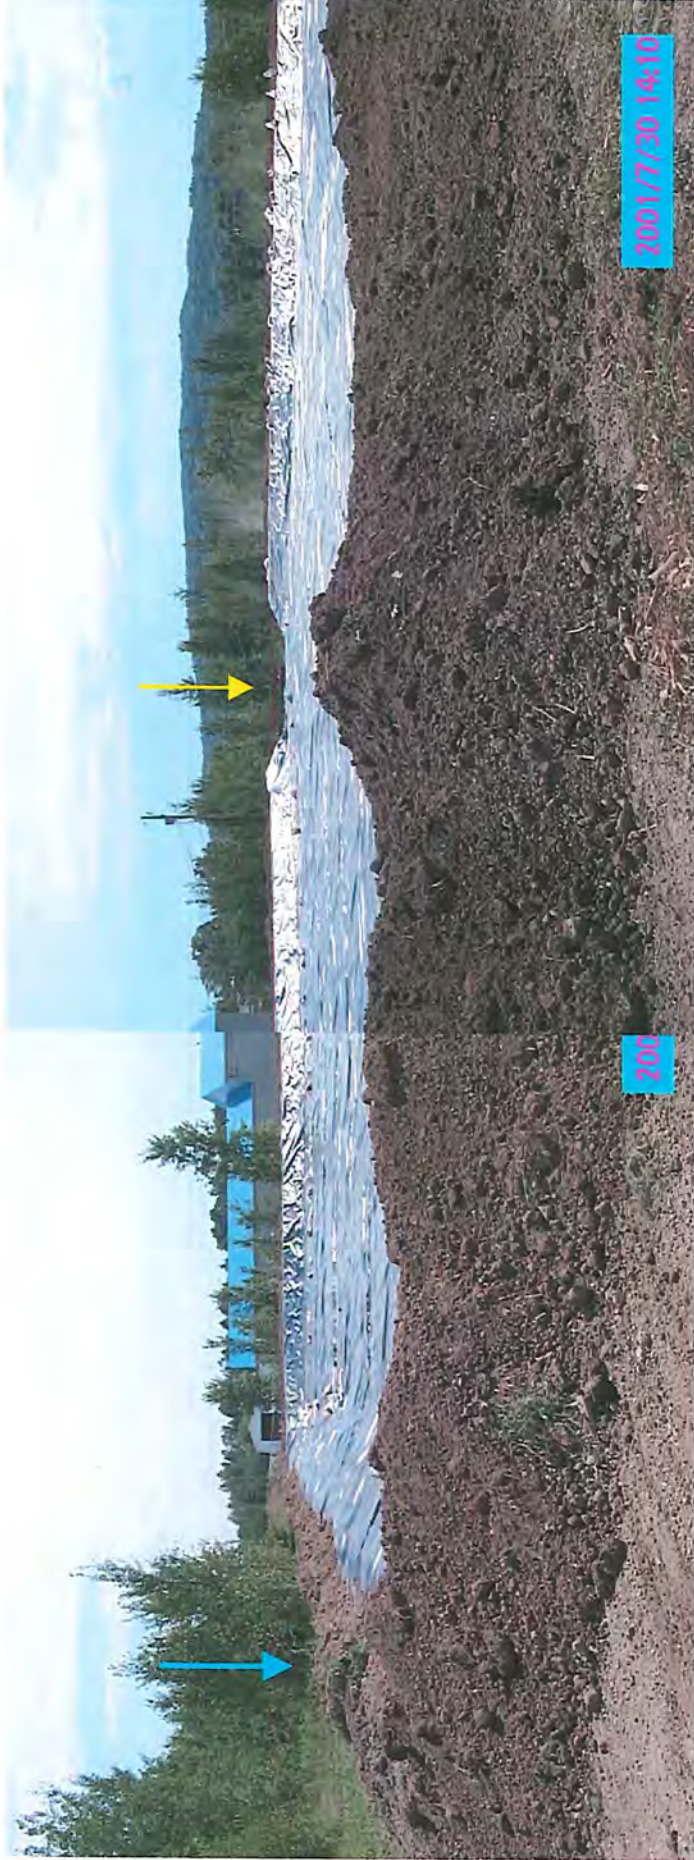
Photo no. 4 : Vue générale de la cellule d'entreposage d'abrasifs conçue avec une membrane de marque Solmax. Du sable fin a été étendue sous la membrane. Flèche jaune : Accès par la rue Doucet. Flèche bleue pâle : Du sable a été ajouté sur les rabats de la membrane.

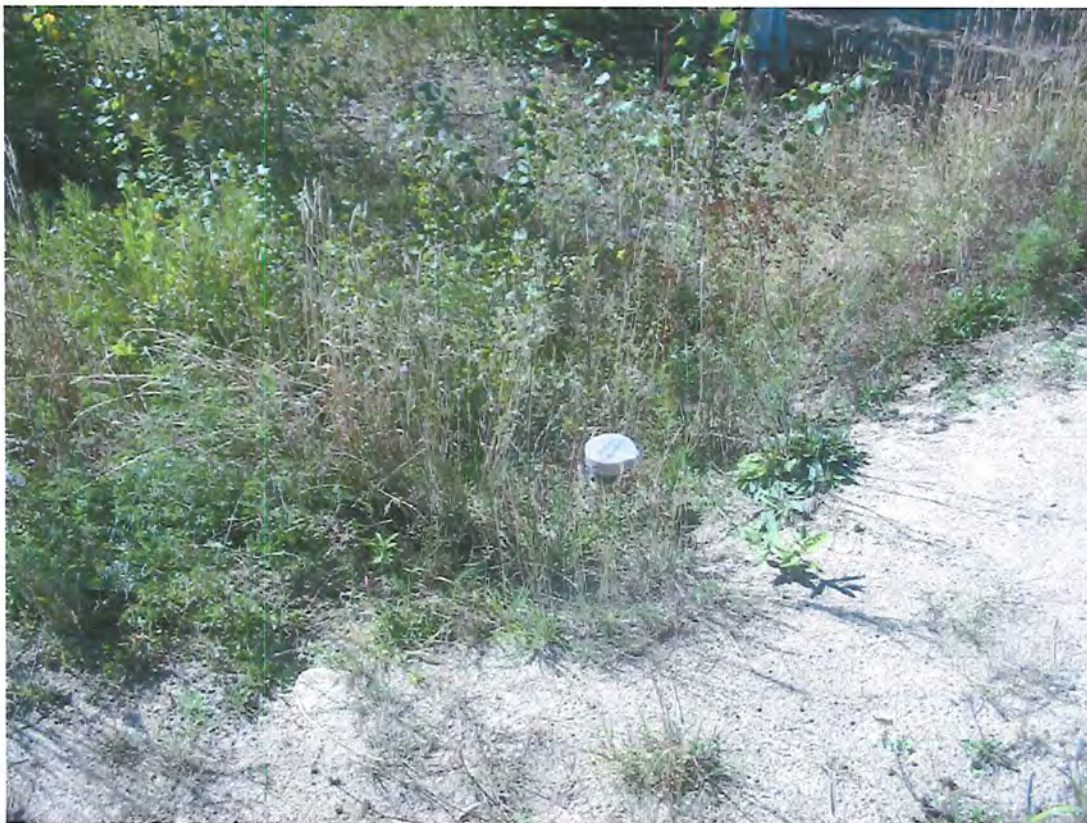
Je localise un seul piézomètre (F-1) en amont hydraulique de l'aire d'entreposage. Peut-être que l'autre piézomètre est présent mais malgré une inspection systématique des lieux, je n'ai pas été en mesure de le localiser (végétation en place). Du sable mélangé avec des chlorures étaient en cours d'entreposage lors de l'inspection.

Nous restons sans nouvelle quant au forage d'un nouveau piézomètre afin d'analyser l'impact sur les eaux souterraines du secteur.

Photo no. 1 : Le seul piézomètre que j'ai été en mesure de voir est celui-ci identifié comme F-1 et se trouvant en amont hydraulique de l'aire d'entreposage. Impossible de repérer d'autres piézomètres (végétation dense).

Transmettre un avis à la Ville de Prévost leur demander ce qui a été fait depuis leur lettre du 19 novembre 2002 et demander les résultats des analyses sur l'amont hydraulique si effectué.

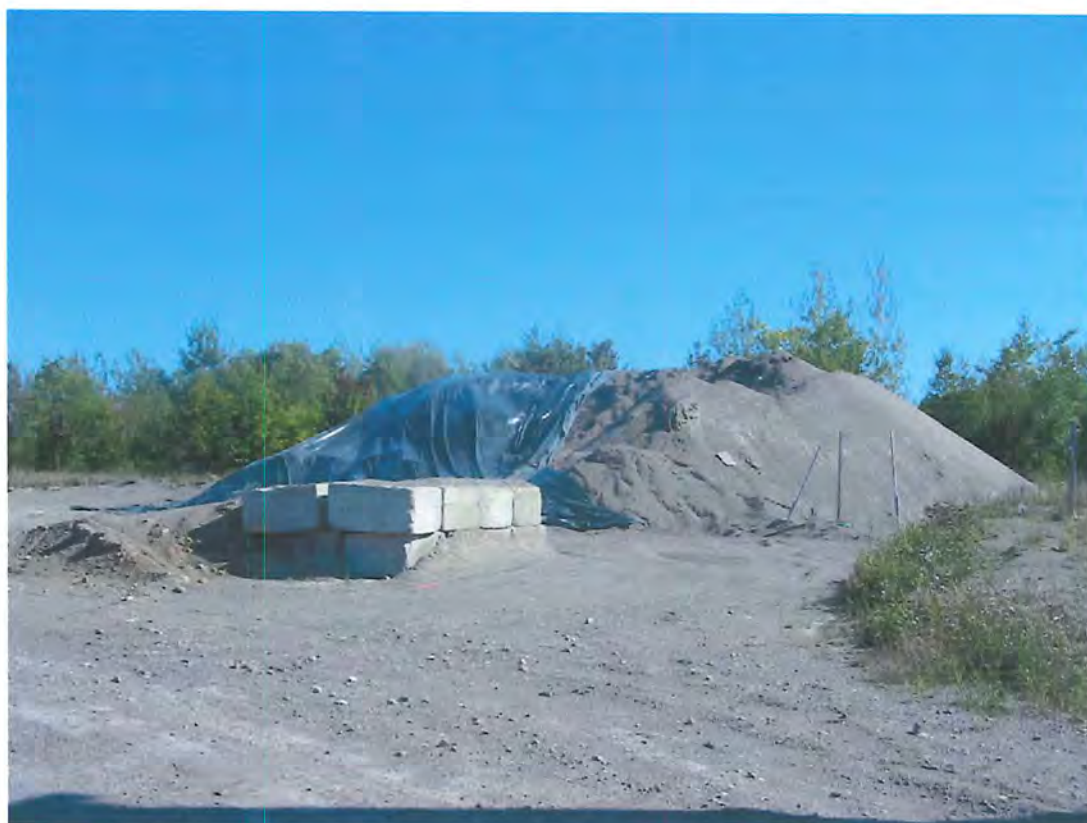
Photo no. 2 : Entreposage d'abrasifs et de fondants en cours lors de l'inspection.
