Objet : Demande d'accès à l'information en lien avec les 16 lots inscrits à votre demande, ainsi que les anciens lots pour la rue Dumouchel à Sainte-Adèle.

Dossier 7316-15-01-77022 (neiges usées)

PHOTOGRAPHIE DE L'INSPECTION

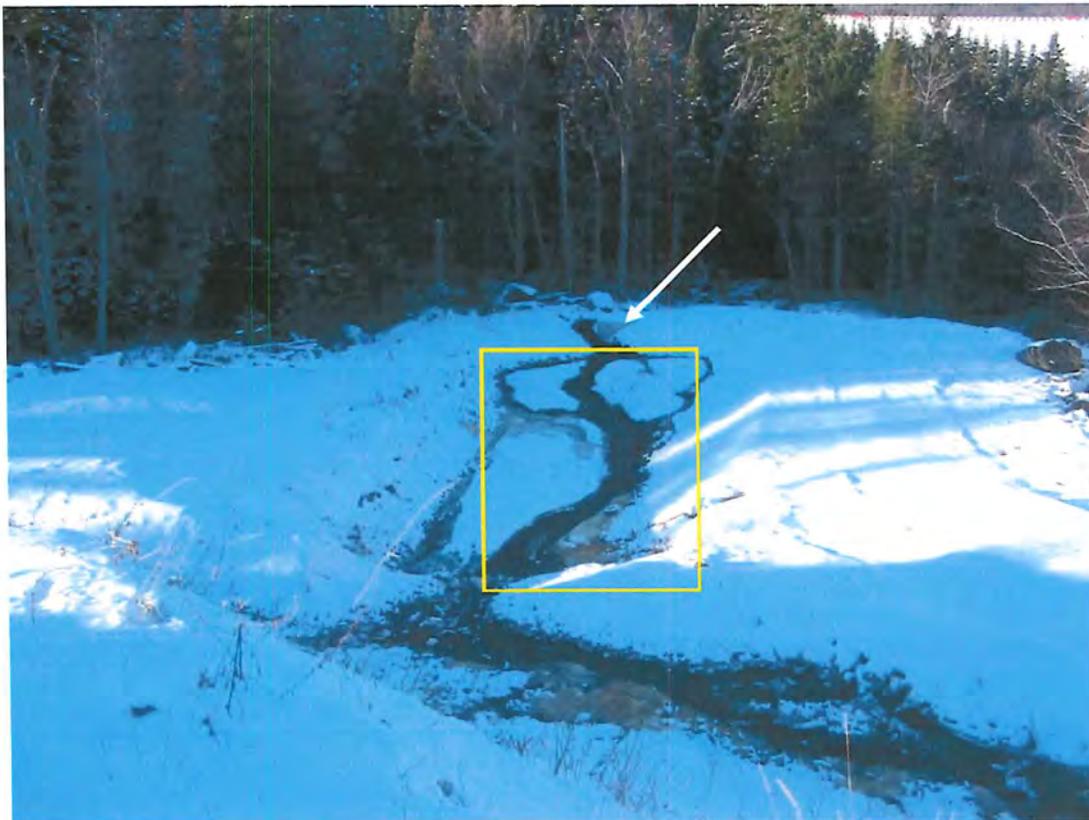
Photo no. 1 : Vue à partir du haut du talus d'entassement de la neige. Carré jaune : Bassin de sédimentation. Flèche blanche : vue du Stormceptor inefficace puisque les eaux de ruissellement n'entrent même pas dans ce dernier. L'eau passe à côté de la structure de captation des sédiments et des huiles et graisses.

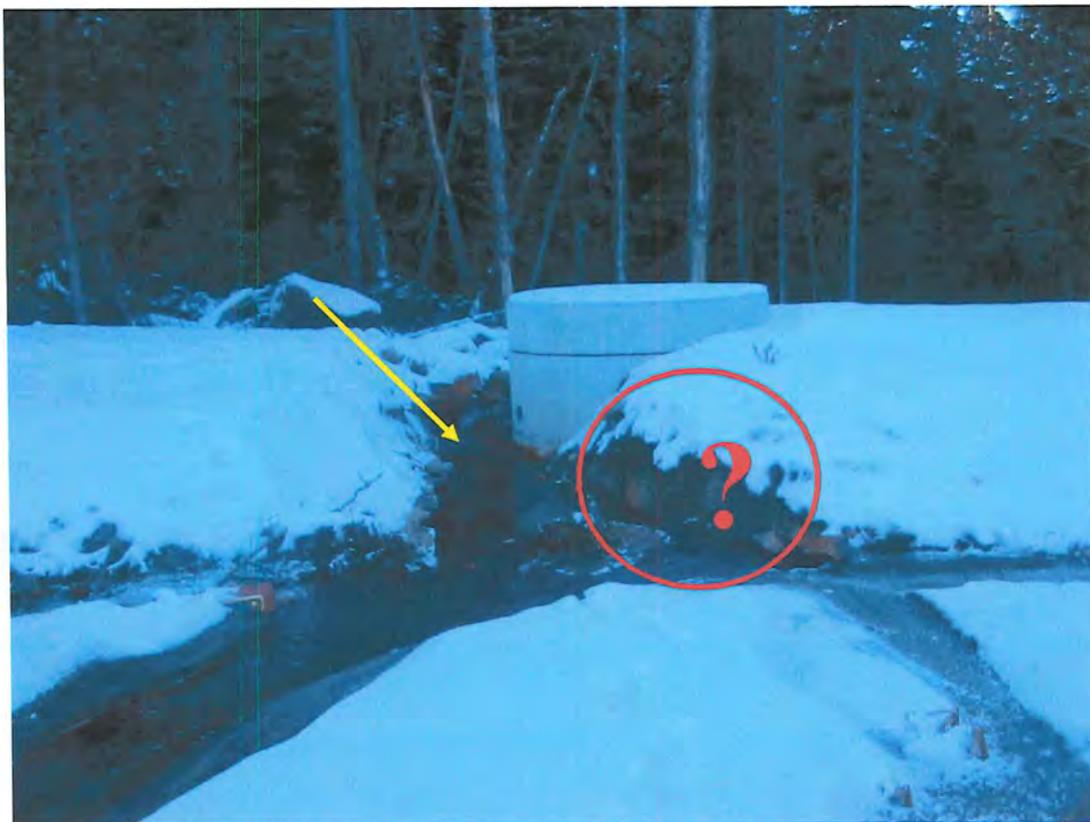
Photo no. 2 : J'ai de la difficulté à comprendre de quelle façon le système a été conçu puisqu'il n'y a aucune conduite pour acheminer les eaux de rejet vers le Stormceptor. Je me trouve dans le fond du bassin de sédimentation. Flèche jaune : L'empierrement et la membrane n'ont pas tenus le coup et le bassin est défoncé.

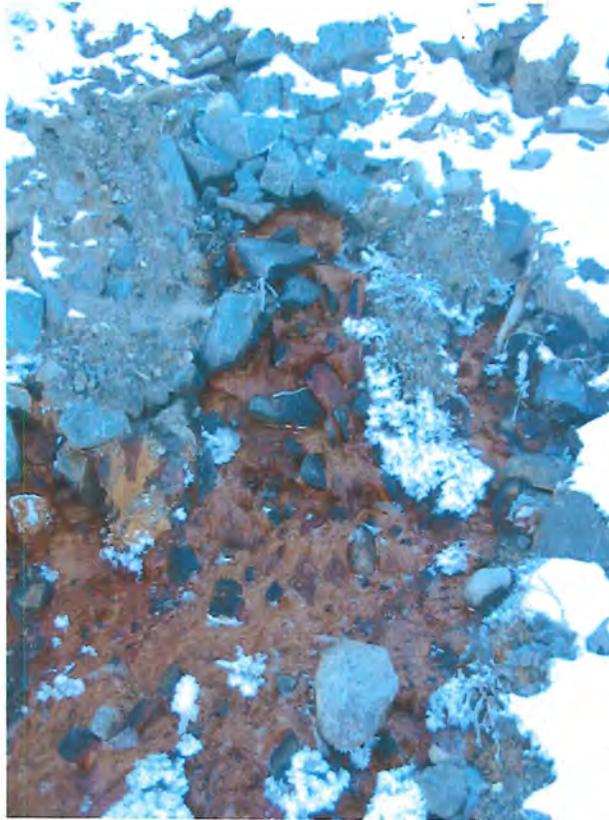
Photo no. 3 : Résurgence d'eau souterraine d'apparence douteuse (ferreux ?) qui se mélange aux eaux de ruissellement du LEN (photo suivante) avant le bassin de sédimentation. Photo prise à la base du remblai formant l'aire d'accumulation de la neige.

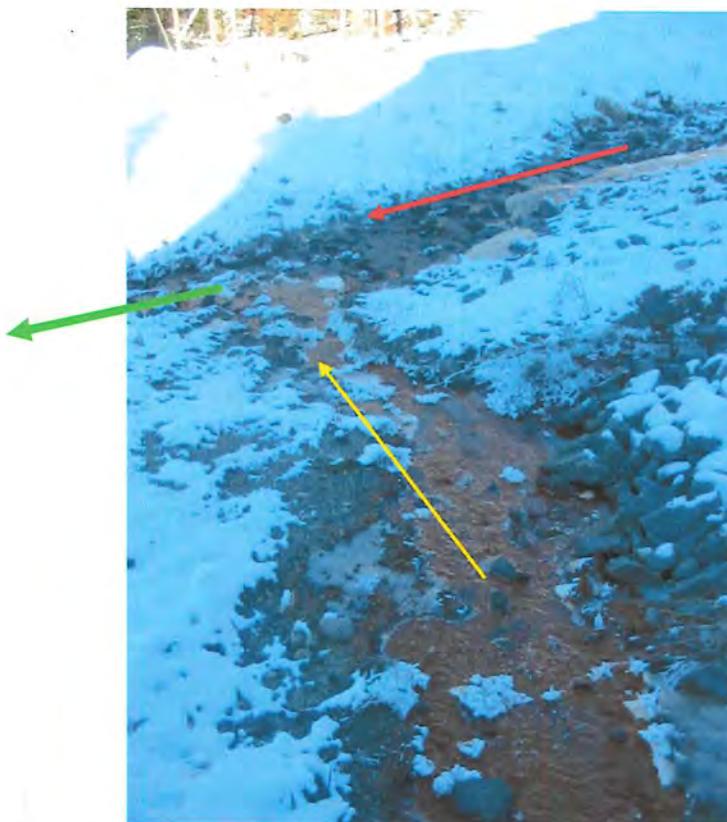
Photo no. 4 : Les eaux de la résurgence (flèche jaune) forment un panache au contact des eaux de ruissellement (flèche rouge). Flèche verte, vers le bassin de sédimentation défoncé.

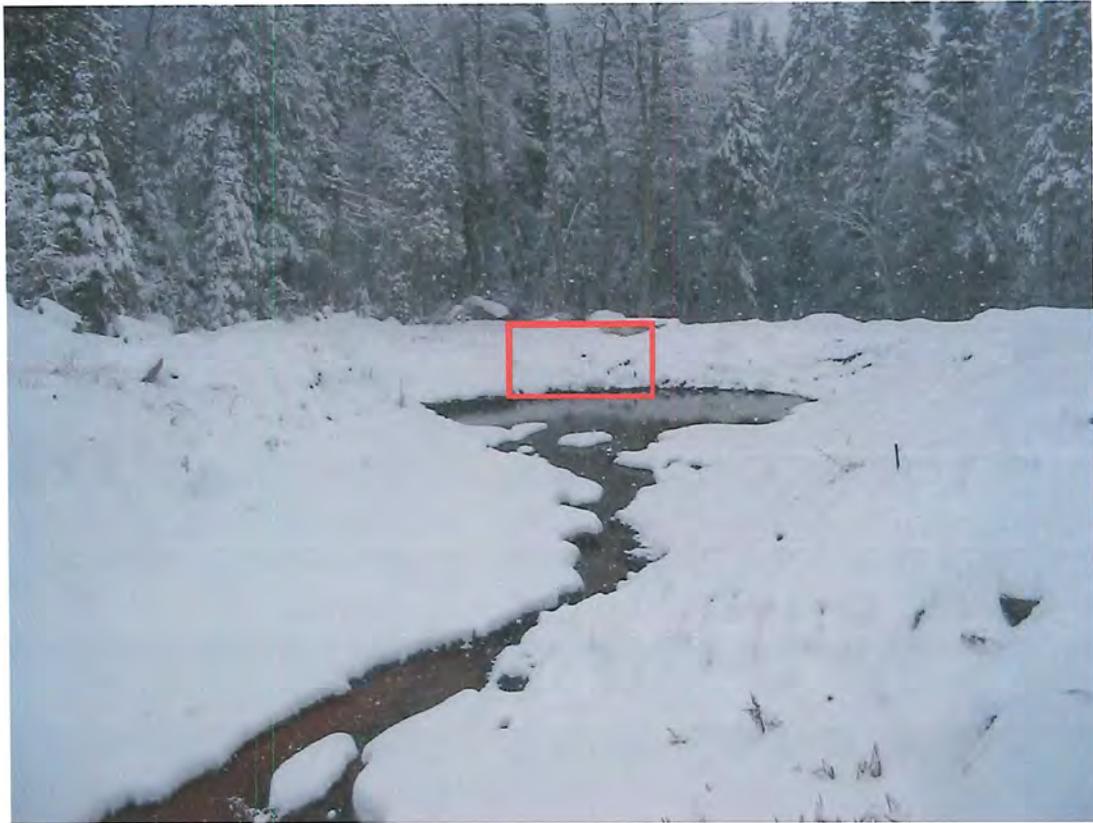
Photo no. 1 : Le pneu hors d'usage a été retiré du bassin de décantation et la section du bassin défoncée a été réparée (carré rouge).

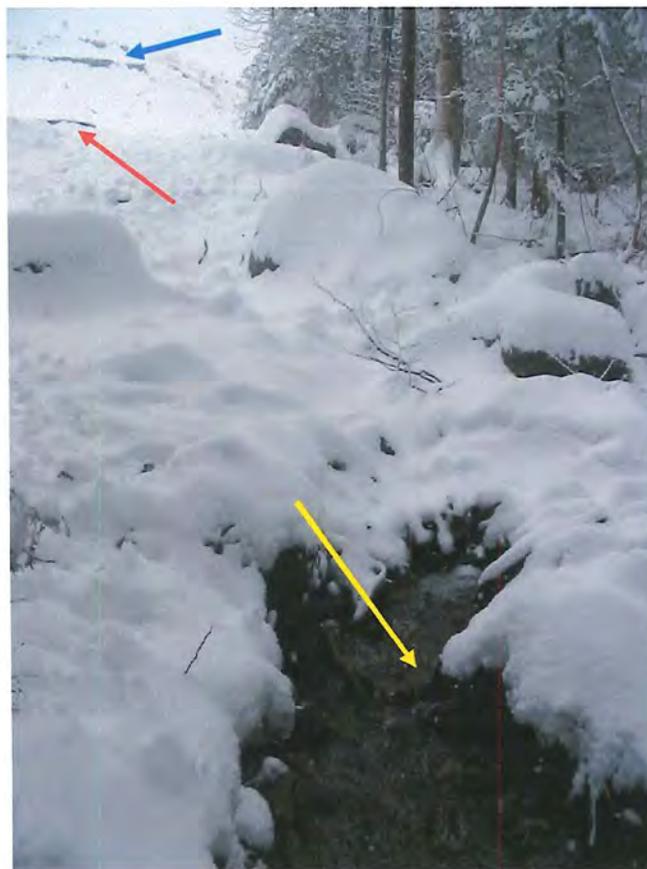
Photo no. 2 : Flèche jaune : Sortie de la conduite au point de rejet. Flèche rouge : Stormceptor. Flèche bleue : Remblai sur lequel la neige sera déposée. La conduite du point de rejet a été désensevelie.

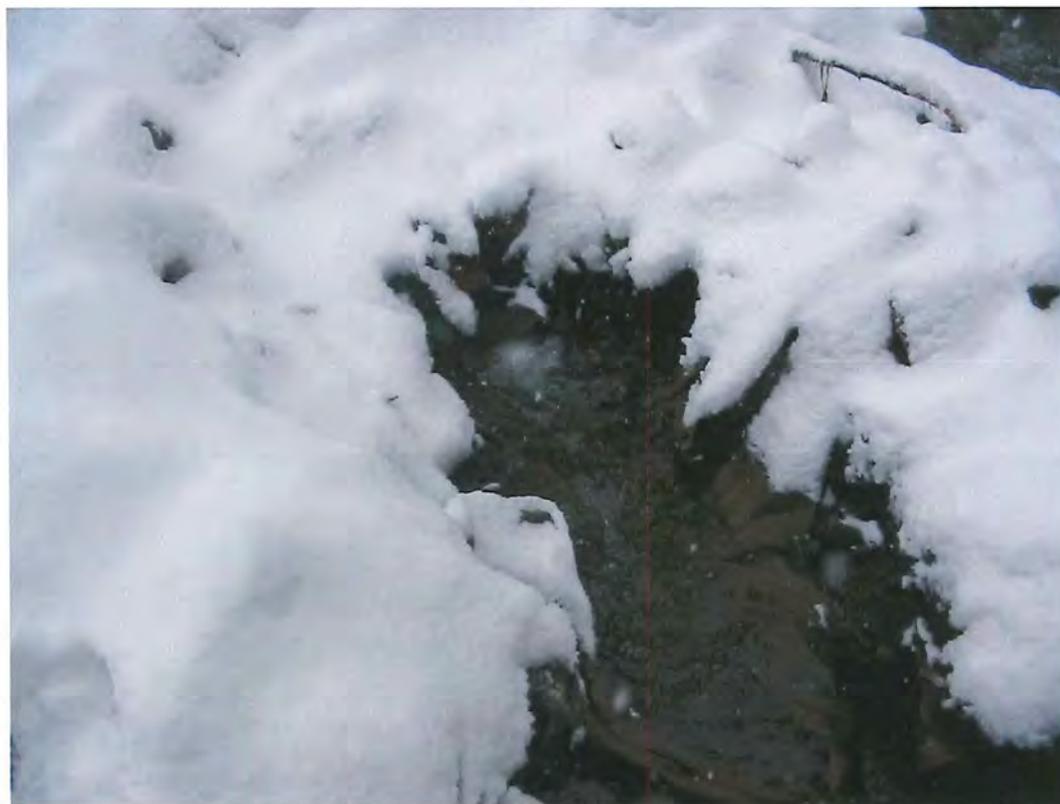
Photo no. 3 : Vue en détail de la conduite au point de rejet. Je ne peux affirmer qu'il s'agit de travaux qui n'assureront pas une stabilité à long terme. Je prévois un ré ensevelissement de la conduite dû à l'érosion. Aspect à surveiller. L'enrochement n'est pas très imposant. L'eau est particulièrement claire.

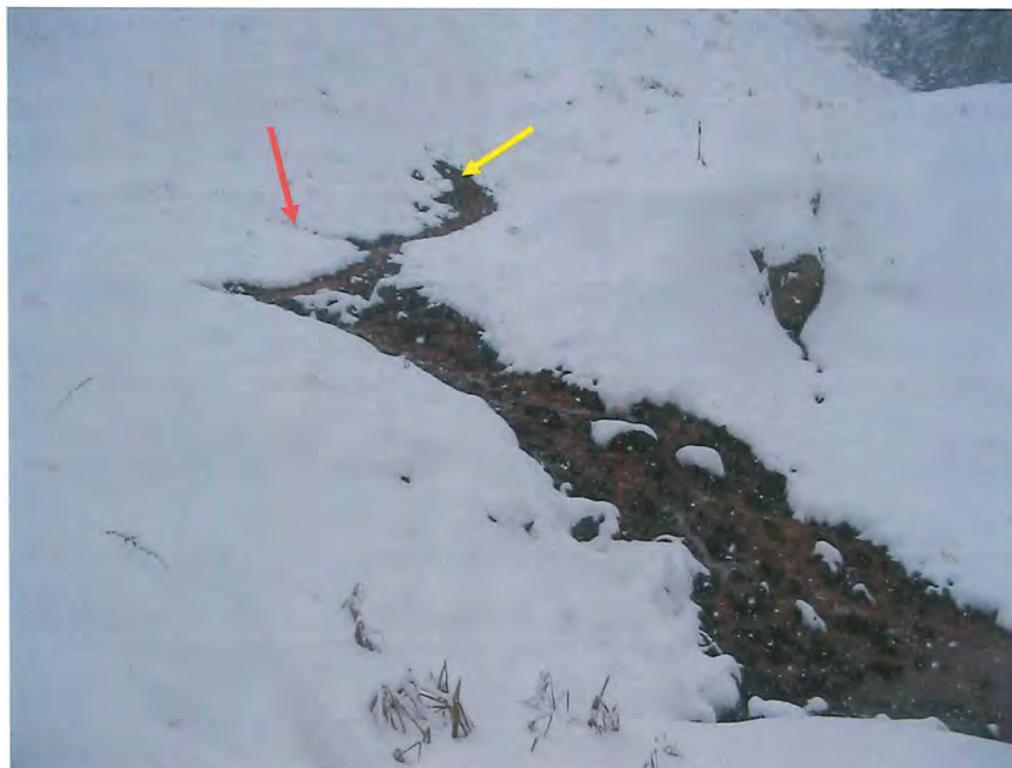
Photo no. 4 : Eaux souterraines (flèche jaune) qui se mélange aux eaux de surface (flèche rouge). Le débit est (visuellement) équilibré entre l'eau qui entre dans le bassin et l'eau qui en ressort. Le bassin de décantation se trouve à ma droite.

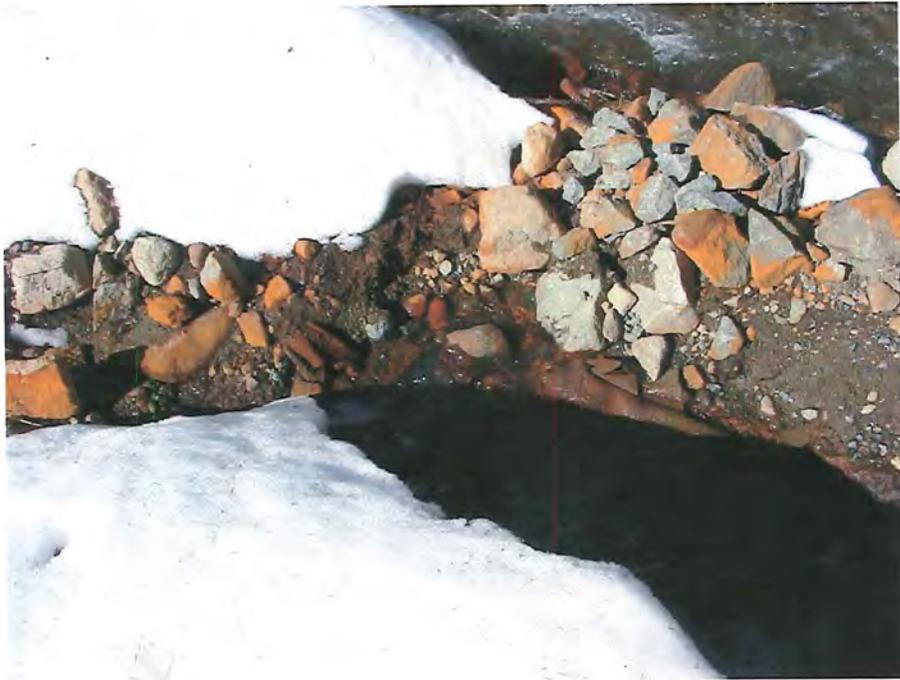
Photo no. 1 : La conduite au point de rejet est à moitié enfouie dans le sol. L'eau s'y échappe tout de même.

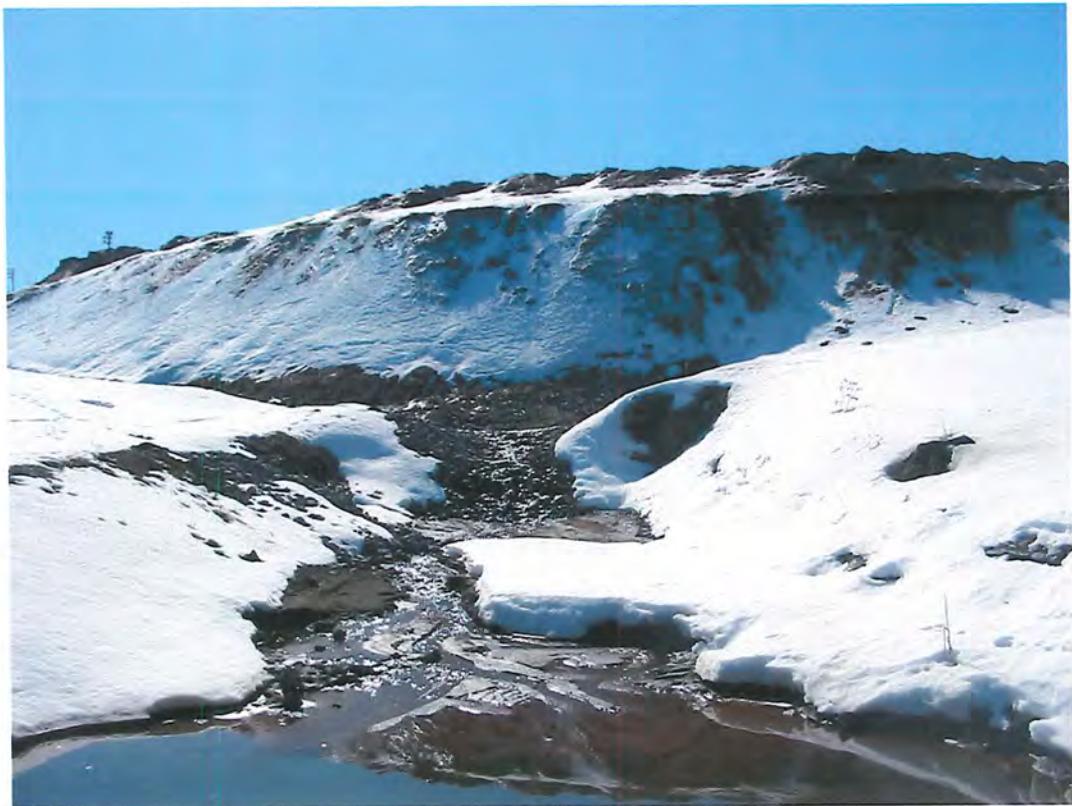
Photo no. 2 : Vue du remblai sur lequel est déposé de la neige. Je me trouve sur le Stormceptor. À mes pieds, débute le bassin de sédimentation. Flèche jaune : Empierrement conforme au CA.

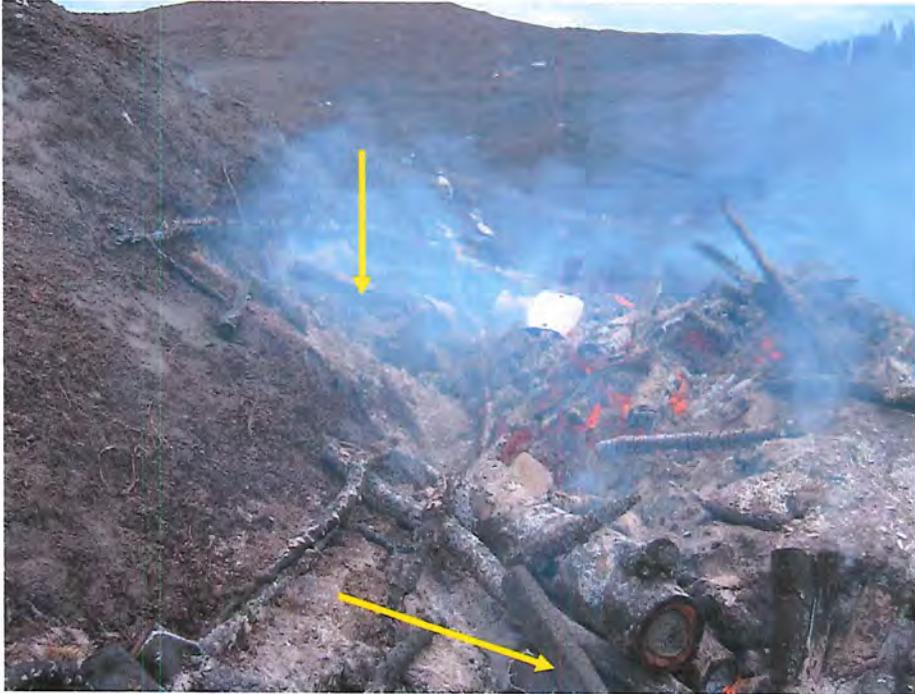
Photo no. 1 : Brûlage de branches derrière le garage municipal, je note la présence d'un peu de matières résiduelles tels des planches (flèches jaunes).

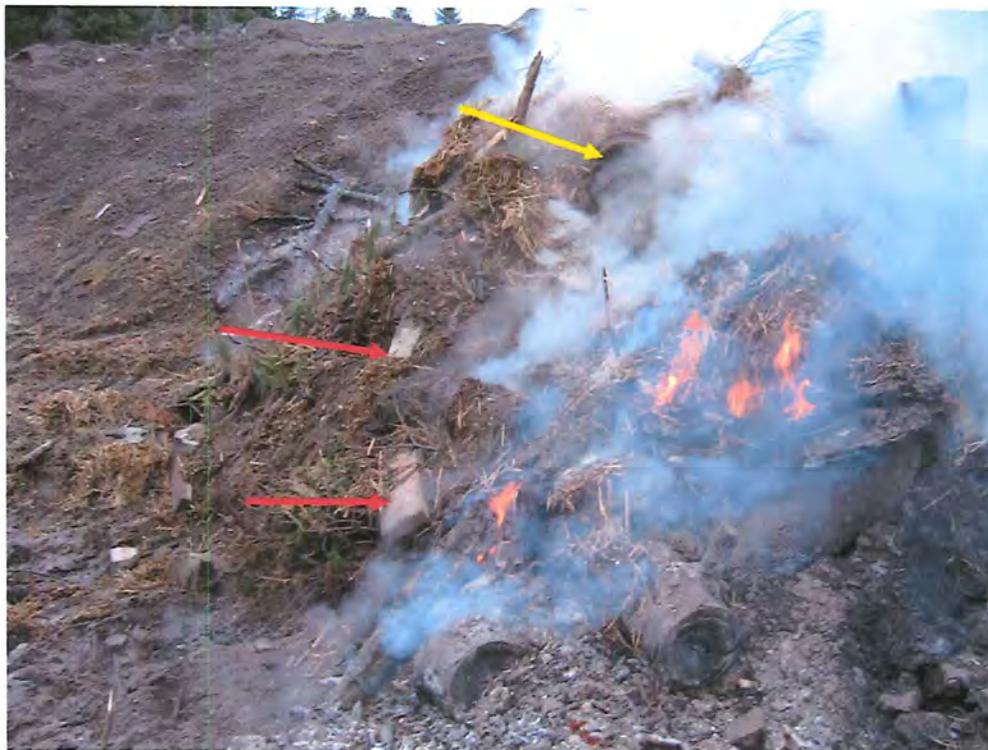
Photo no. 2 : Après l'inspection du lieu d'élimination de neige je repasse sur les lieux de l'incendie puisqu'un chargeur sur roues semble avoir effectué des opérations dans le foyer d'incendie. À ce moment je note que du foin ainsi qu'un ponceau de béton ont été ajoutés (flèche jaune). Les flèches rouges montrent des planches.

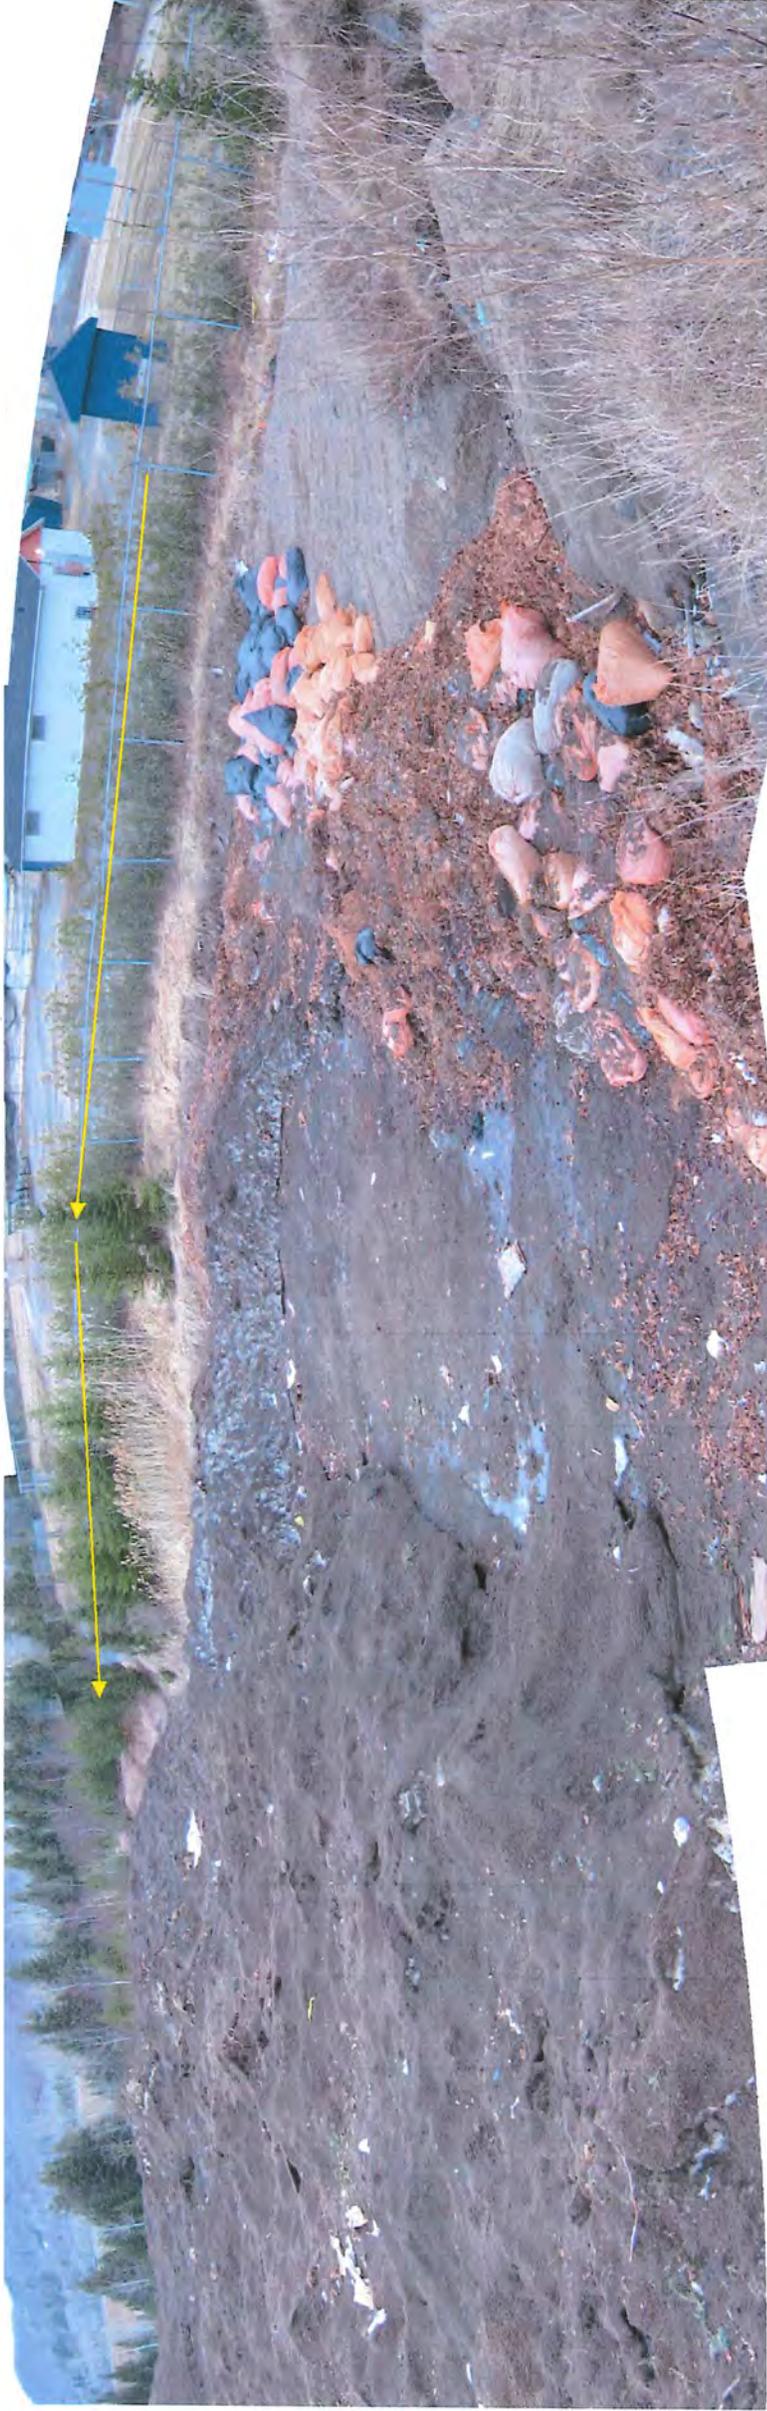
Photo no. 4 : Autre vue de l'aire de disposition de la neige et présence de sacs de plastique contenant des feuilles mortes. Le garage municipal se trouve derrière moi. Les flèches jaunes montrent le chemin d'accès au point de rejet des eaux de fontes.

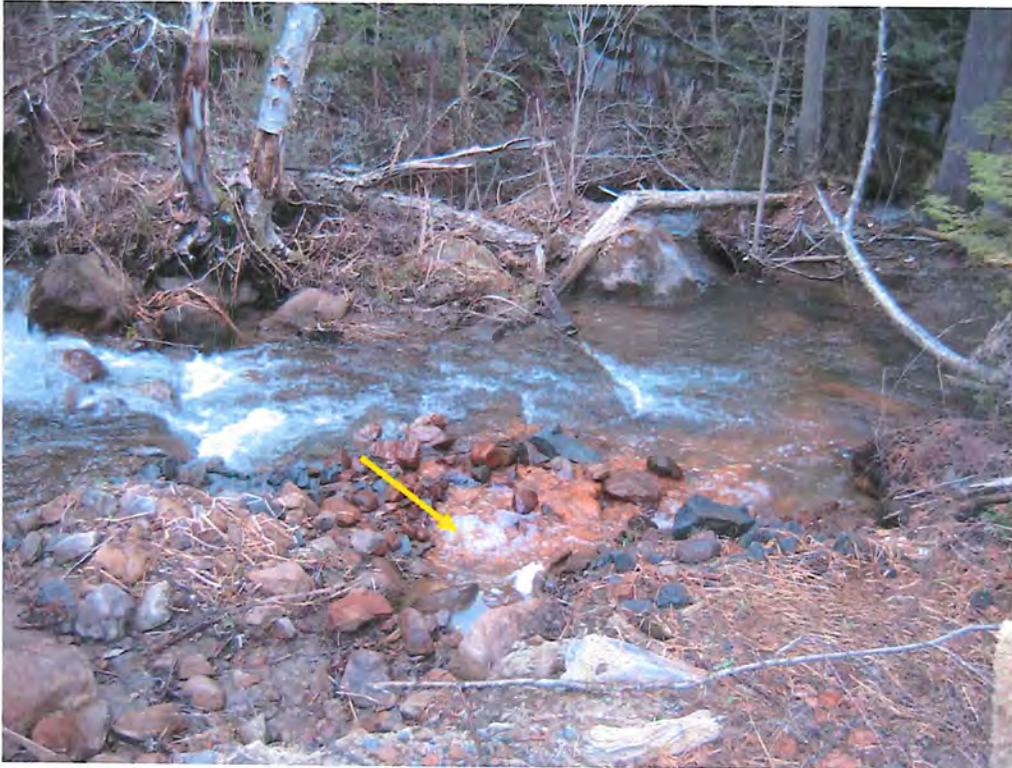
Photo no. 5 : Vue du point de rejet des eaux de fontes après traitement. L'eau bouillonne et semble sortir de terre puisque la conduite du point de rejet n'est pas visible (semi-enfouie).

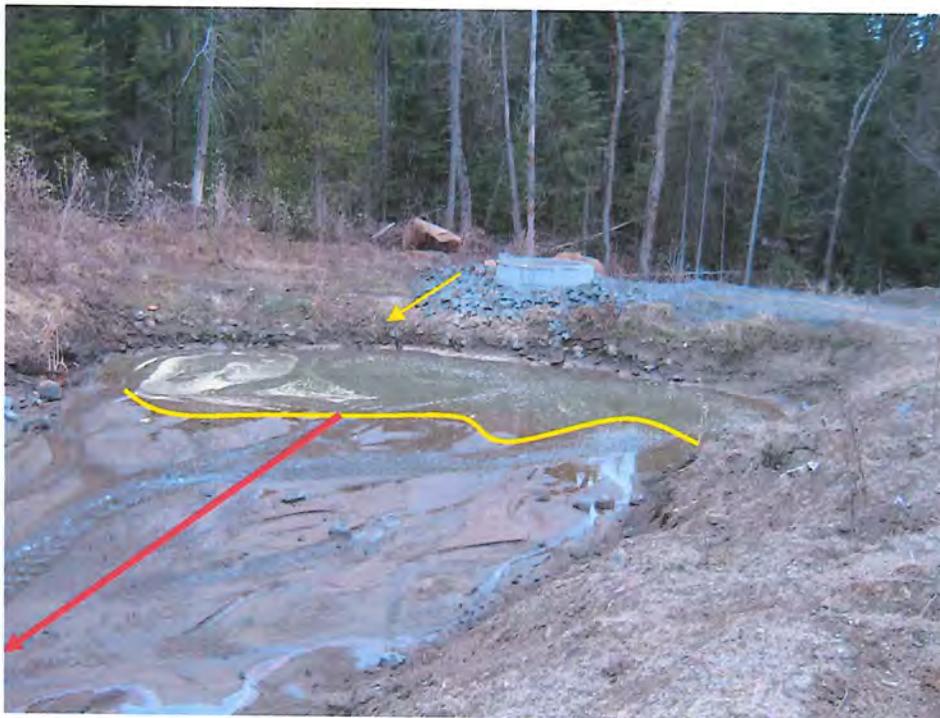
Photo no. 6 : Vue du bassin de sédimentation et du Stormceptor en place. Les eaux sont évacuées du bassin par une conduite sous le niveau de l'eau juste à la base du piquet de bois désigné par la flèche jaune. J'en conclus que l'efficacité du bassin n'est pas à 100% puisque la conduite est située trop basse. Je ne suis pas convaincu que malgré le dimensionnement du bassin, ce dernier permette un temps de rétention suffisant. La ligne jaune marque la limite de la section où il y a de l'eau. La flèche rouge montre la section du bassin de décantation où il n'y a pas d'eau.

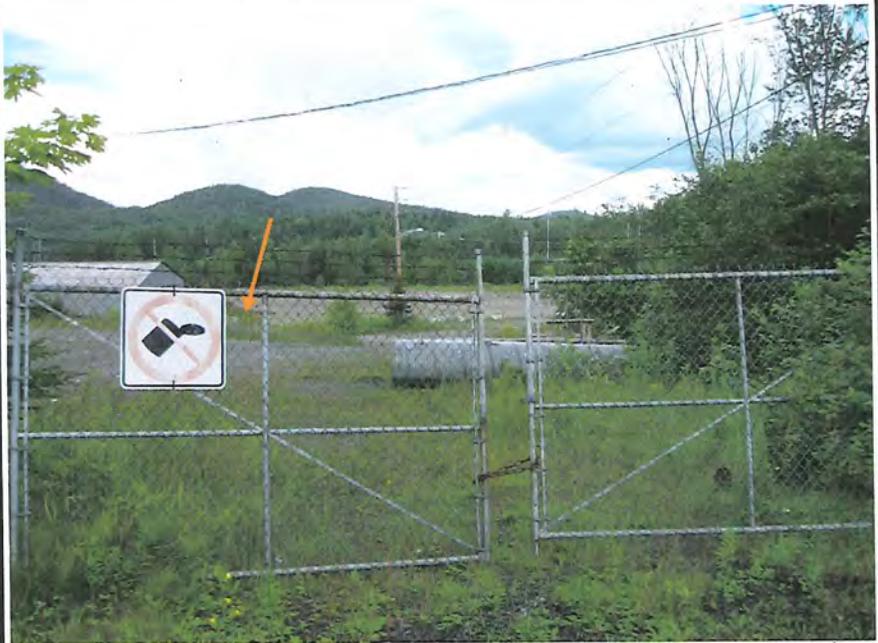
Photo # 1: Vue de la rue coquillette

Note : Flèche orange identifie
l'emplacement du tas de branche et de
bois.

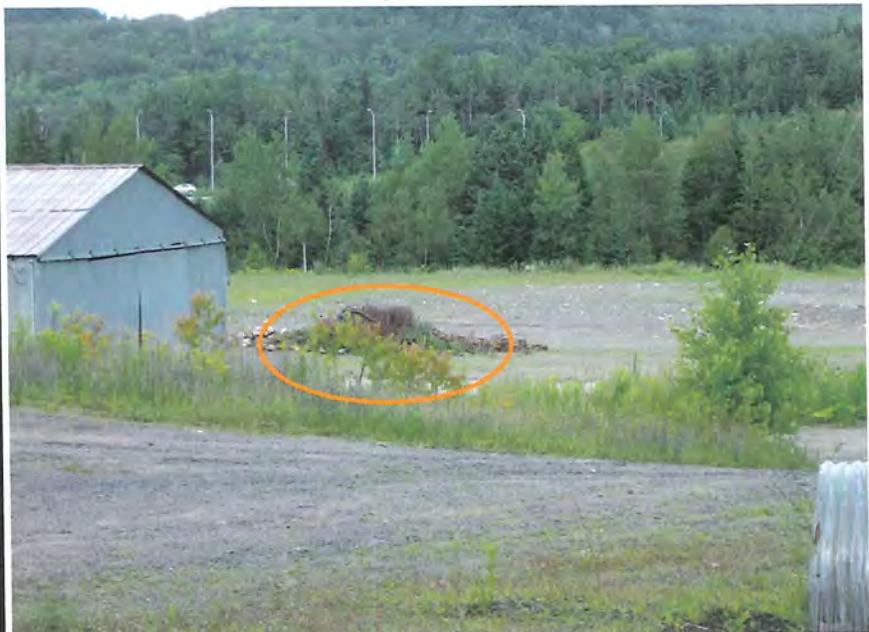
Photo # 2:

Note : Tas de branche et de bois identifié
par le cercle orange.

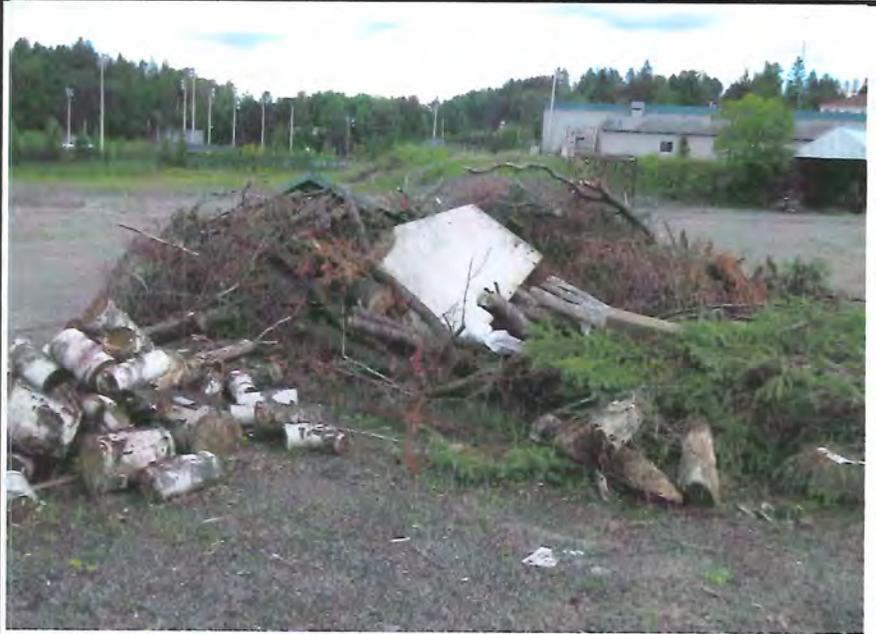
Photo # 3: Tas de branche et de bois

**Note : Pas de pneus visible ou de traces
de brûlage de pneus.**

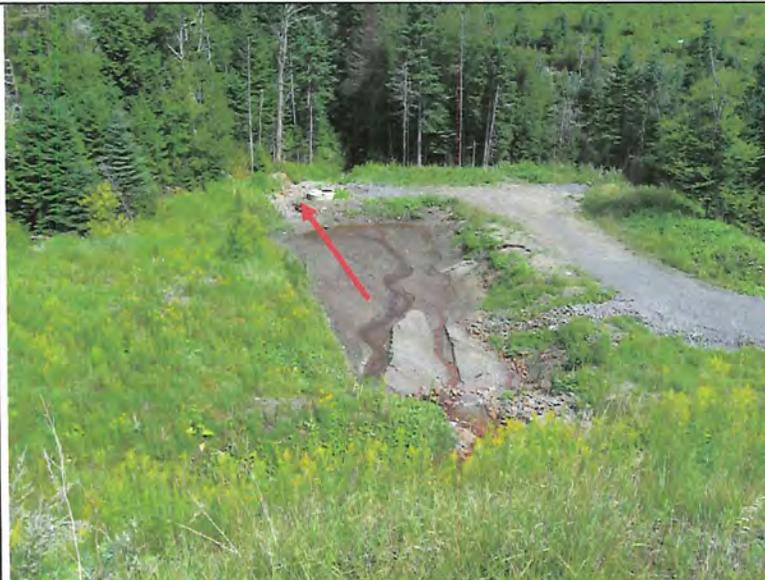
No photo : 3 (005.jpeg)

Photo montrant le bassin de sédimentation en bas de talus. La flèche rouge montre le « by-pass ».

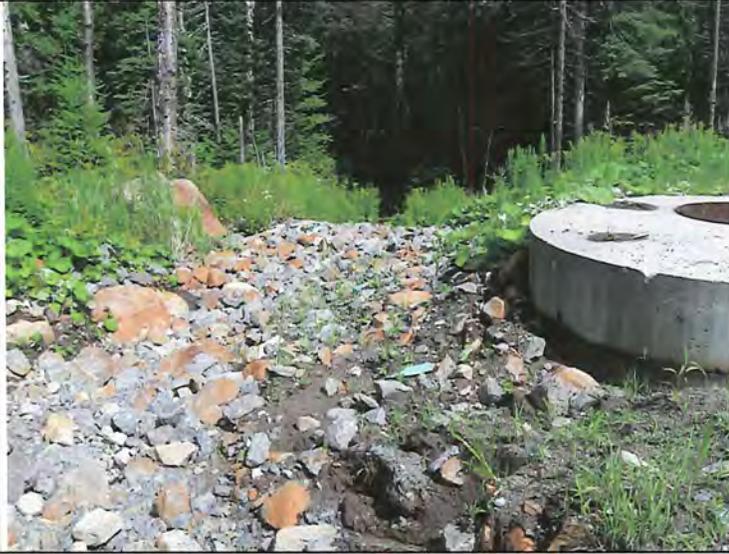
No photo : 4 (007.jpeg)

Photo montrant le « by-pass » qui a été pratiqué à la sortie du bassin de traitement.

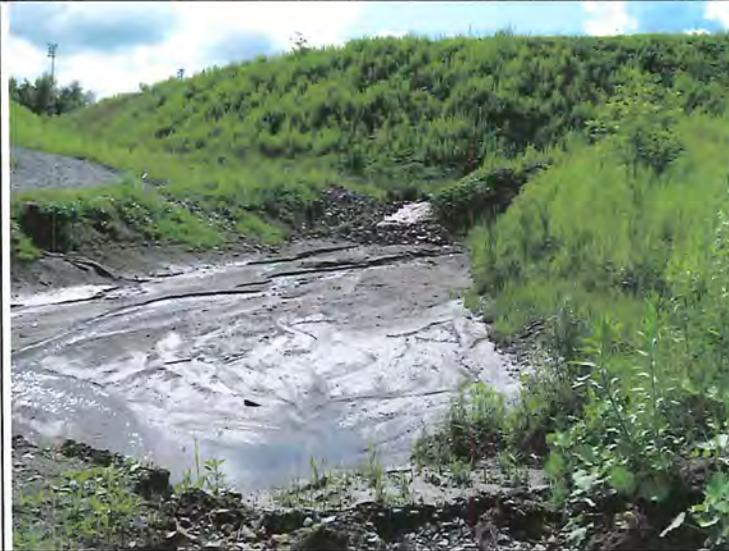
No photo : 5 (008.jpeg)

Photo montrant le « by-pass » qui a été pratiqué à la sortie du bassin de traitement. À noter que ce « by-pass » est situé pratiquement à la même hauteur que le fond du bassin, il est donc inefficace lors de la fonte des neiges.

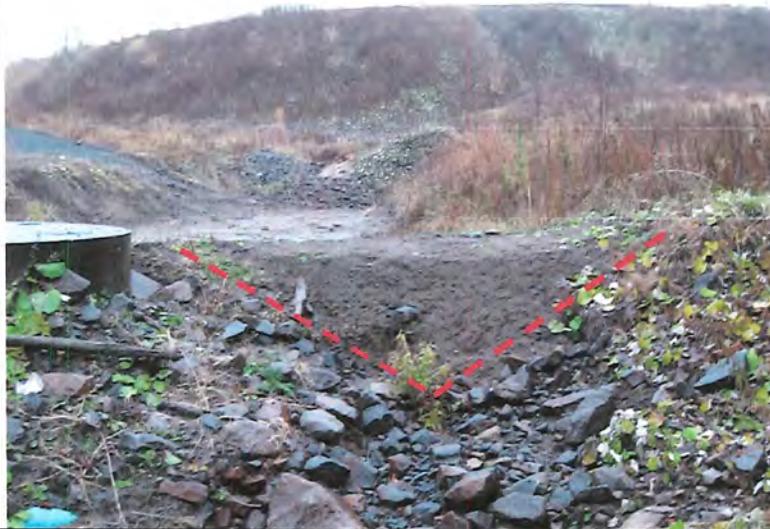
Photo montrant la brèche du bassin de sédimentation qui a été colmatée.

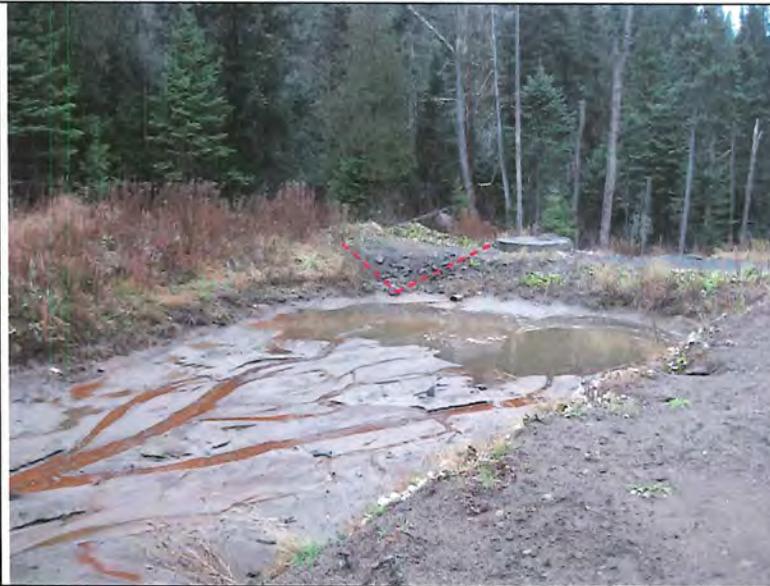
No photo : 2 (011.jpeg)

Photo montrant la brèche du bassin de sédimentation qui a été colmatée.

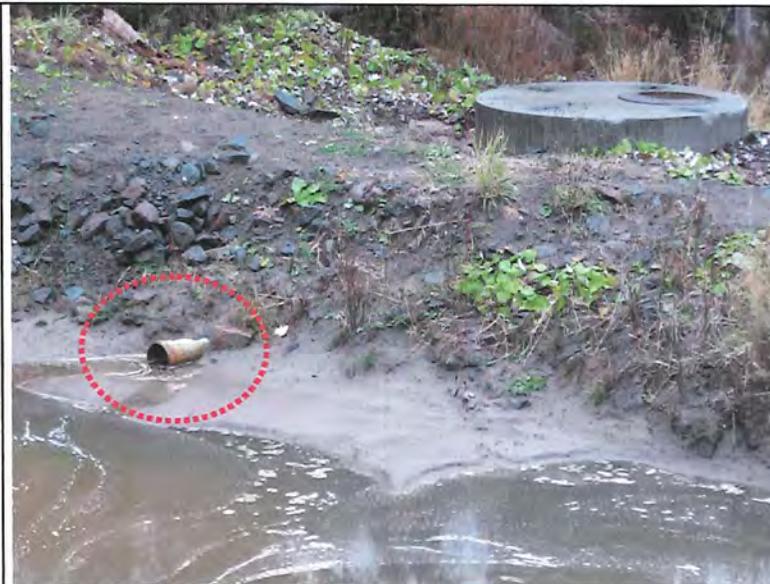
No photo : 3 (012.jpeg)

Photo montrant les eaux du bassin qui cheminent maintenant vers le stormceptor.

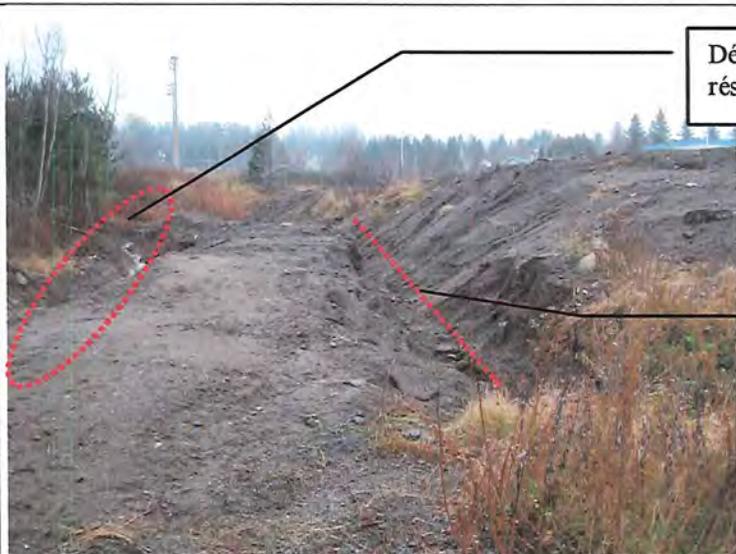
<p>No photo : 4 (015.jpeg)</p>

<p>Description:</p> <p>Photo montrant le détournement de la résurgence. De cette façon, ce sera seulement les eaux de fonte qui atteindront le bassin de sédimentation.</p>

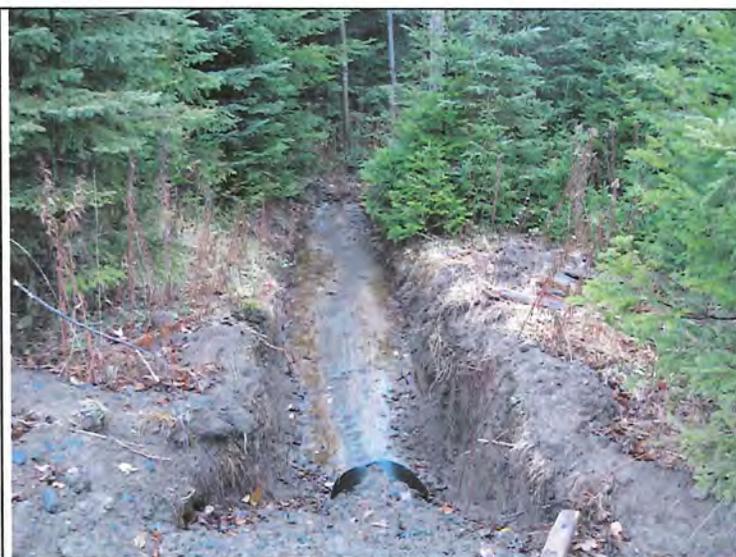
<p>No photo : 5 (017.jpeg)</p>

<p>Description:</p> <p>Photo montrant la sortie du fossé aménagé de la résurgence qui est maintenant détournée.</p>

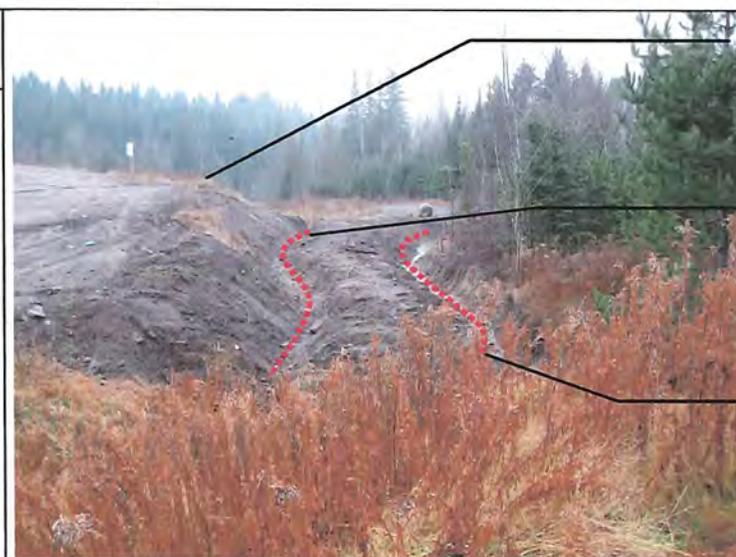
<p>No photo : 6 (018.jpeg)</p>

<p>Description:</p> <p>Photo montrant le détournement de la résurgence. De cette façon, ce sera seulement les eaux de fonte qui atteindront le bassin de sédimentation.</p>

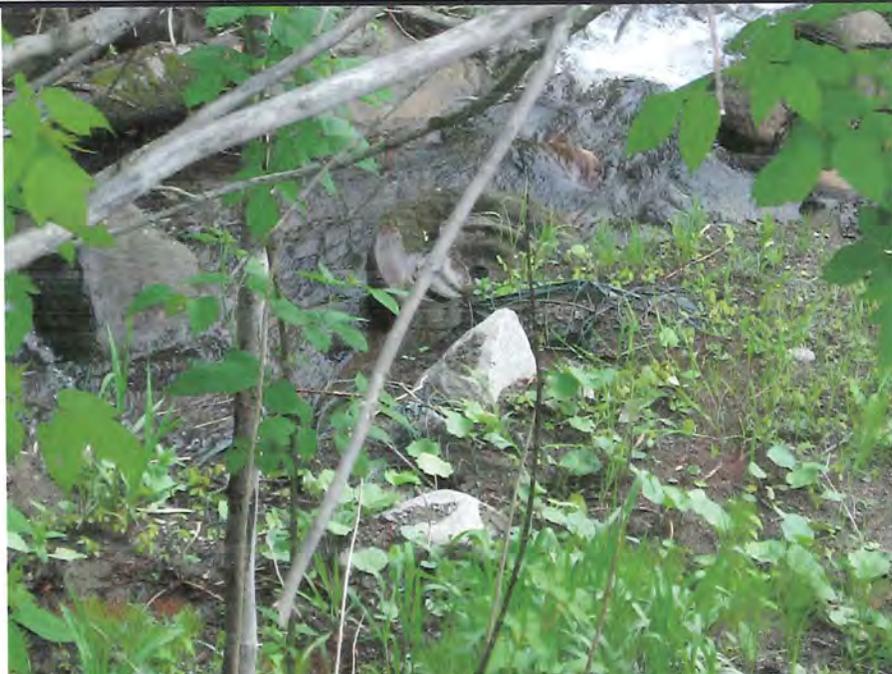
Photo montrant un vieux pneu.

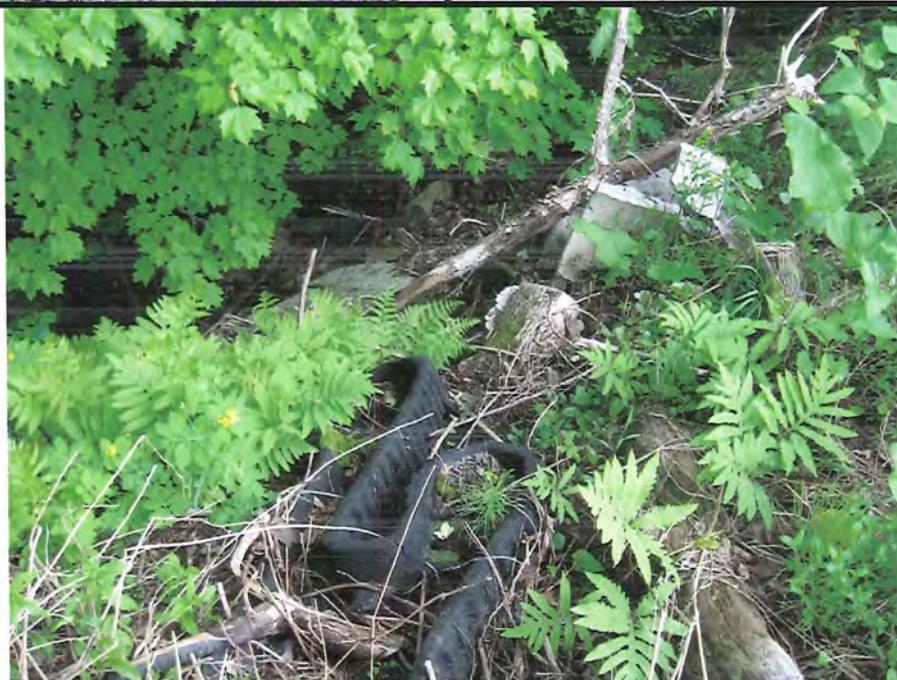
Photo montrant une vieille chenille de caoutchouc et des morceaux de béton.

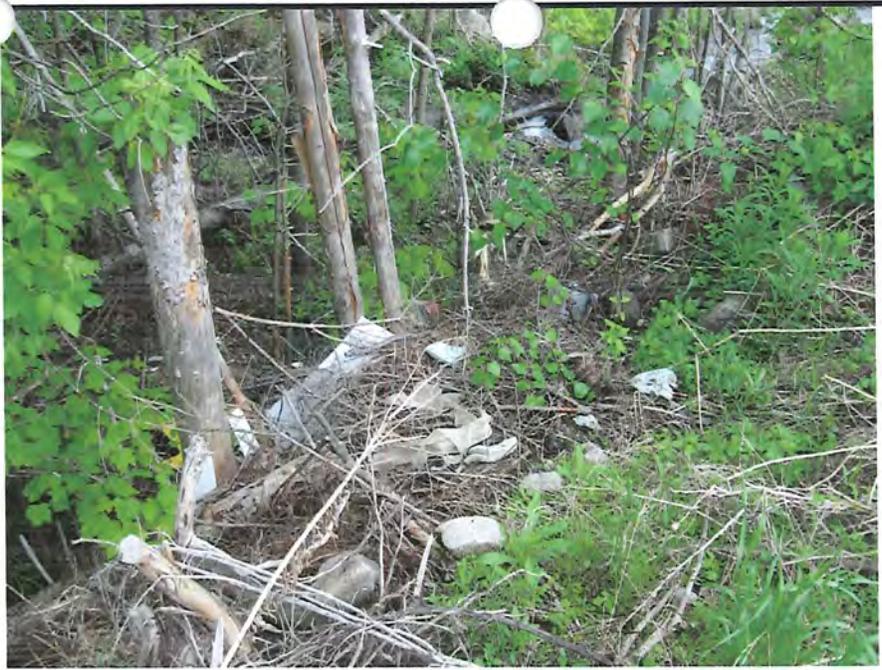
Photo montrant des morceaux de béton.

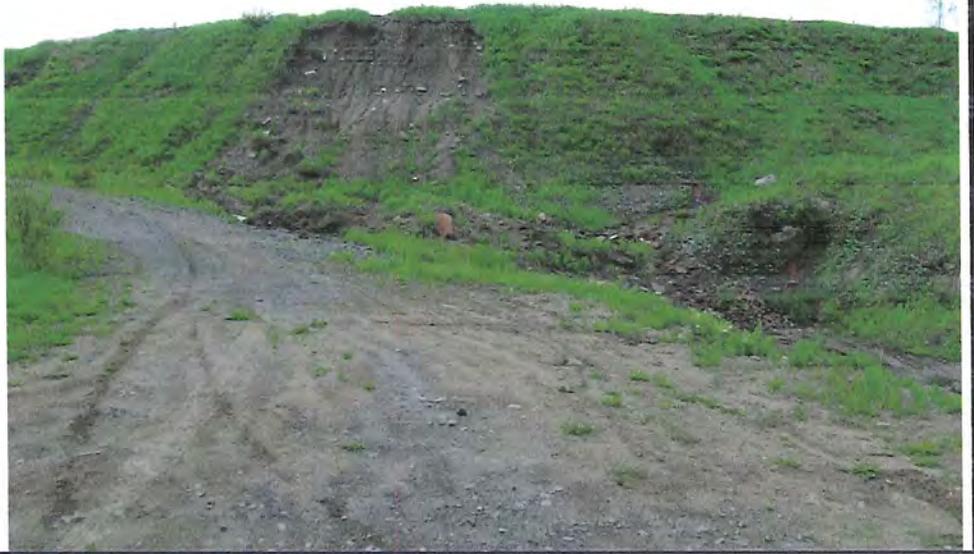
Photo montrant un affaissement qui sera à réparer.

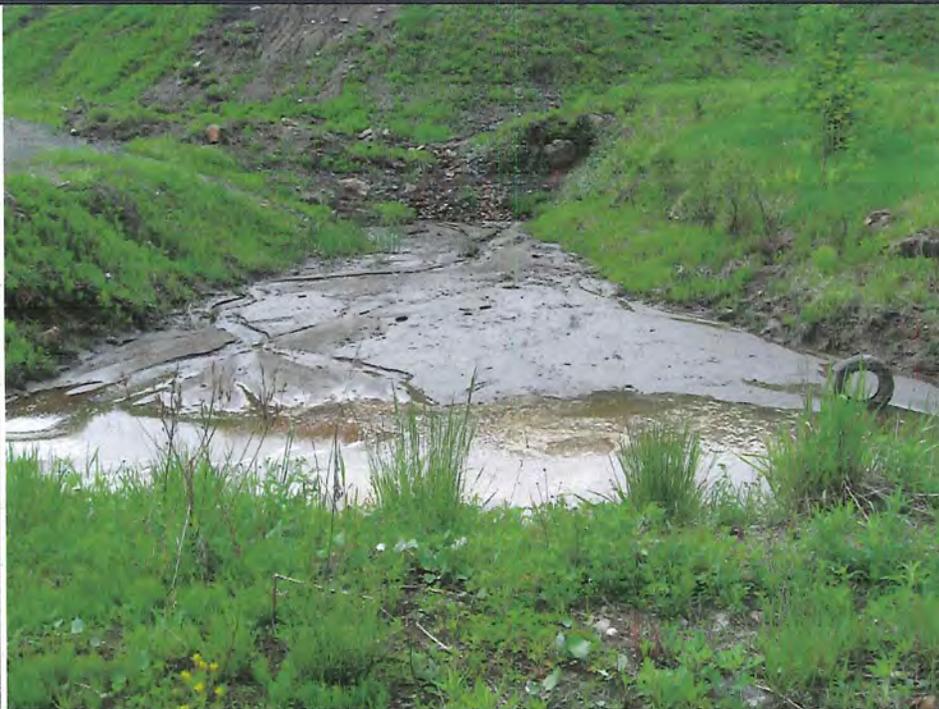
Photo montrant le bassin de sédimentation qui sera à vider.

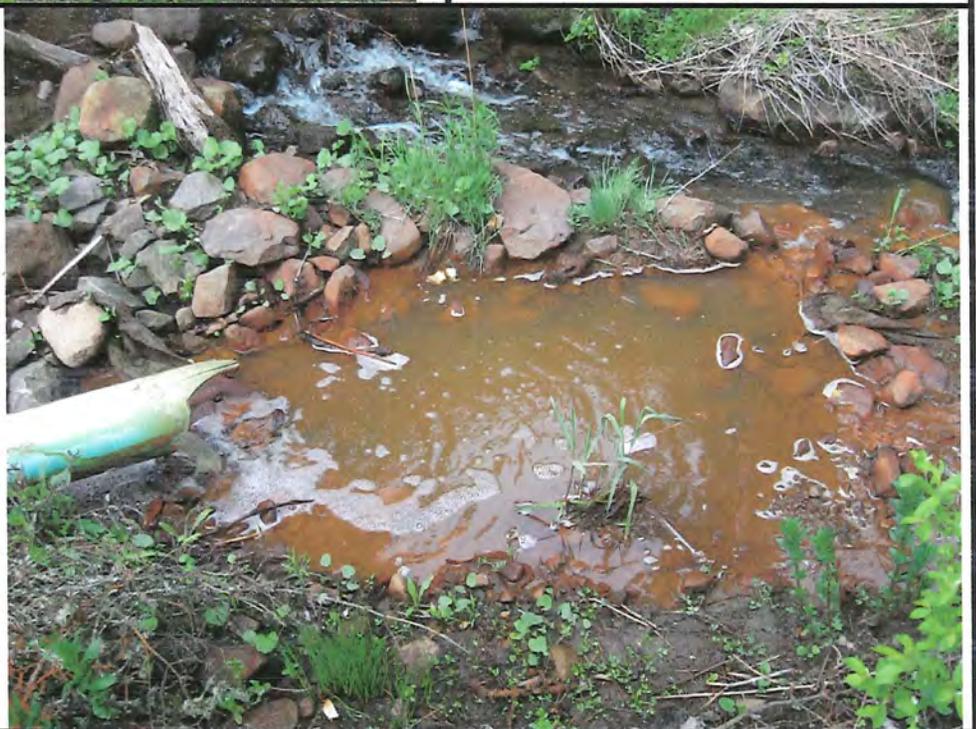
Photo montrant la sortie du bassin de sédimentation qui sera à réempierrer.
