Objet : Demande d'accès à l'information en lien avec les 16 lots inscrits à votre demande, ainsi que les anciens lots pour la rue Dumouchel à Sainte-Adèle.

Dossier 7316-15-01-77022 (neiges usées)

PHOTOGRAPHIE DE L'INSPECTION

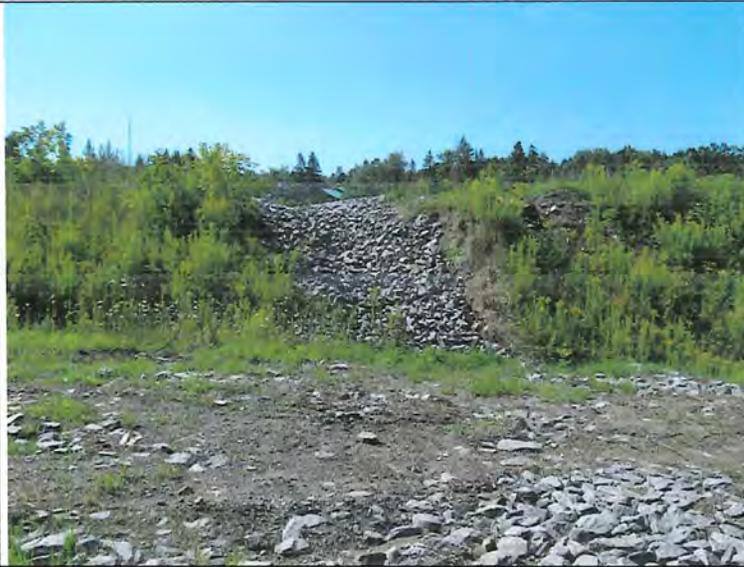
Photo montrant l'empierrement de fossé afin d'éviter l'érosion et un apport supplémentaire de sédiments au bassin de sédimentation du LEN.

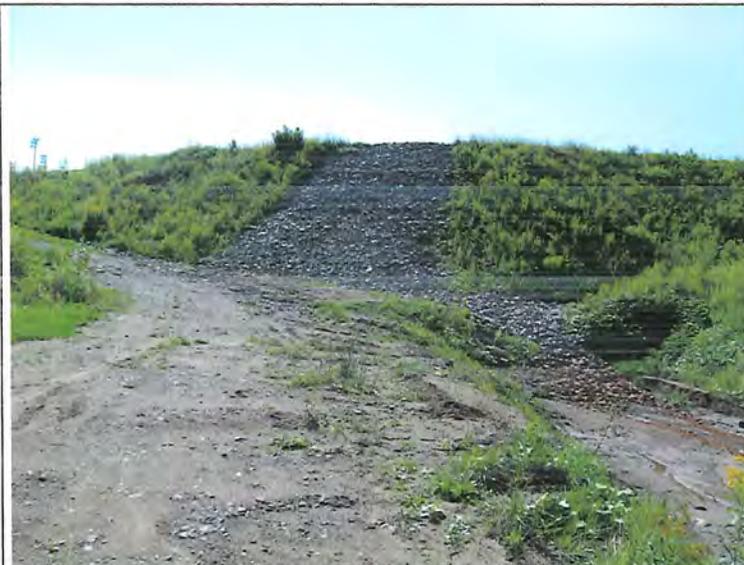
No photo : 2 (002.jpeg)

Photo montrant l'empierrement d'une partie du LEN, adjacent au bassin de sédimentation. Ce secteur avait subi de fortes érosions.

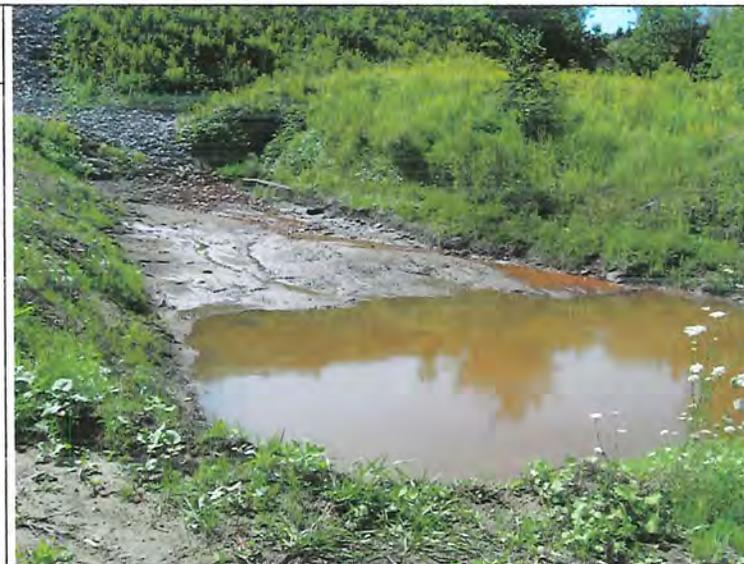
No photo : 3 (003.jpeg)

Photo montrant le bassin de sédimentation qui a été nettoyé, afin de maximiser sa capacité de traitement.

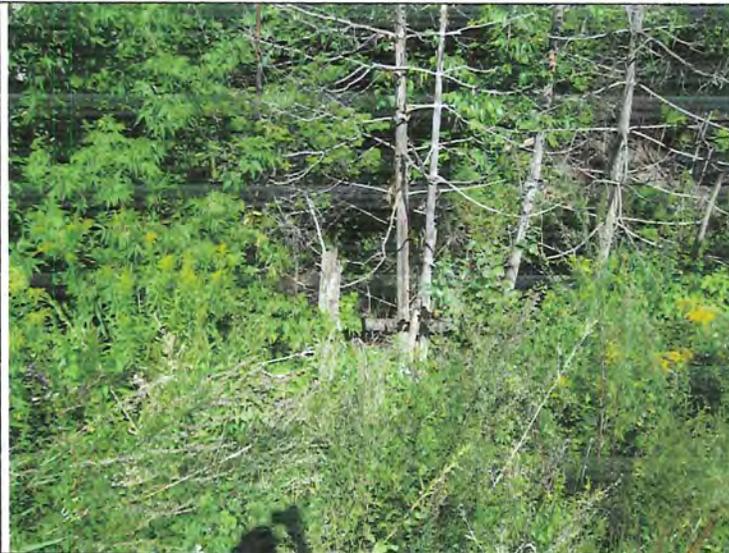
No photo : 5 (005.jpeg)

Photo montrant un des secteurs où il y avait la présence de déchet. Les déchets ont été retirés.

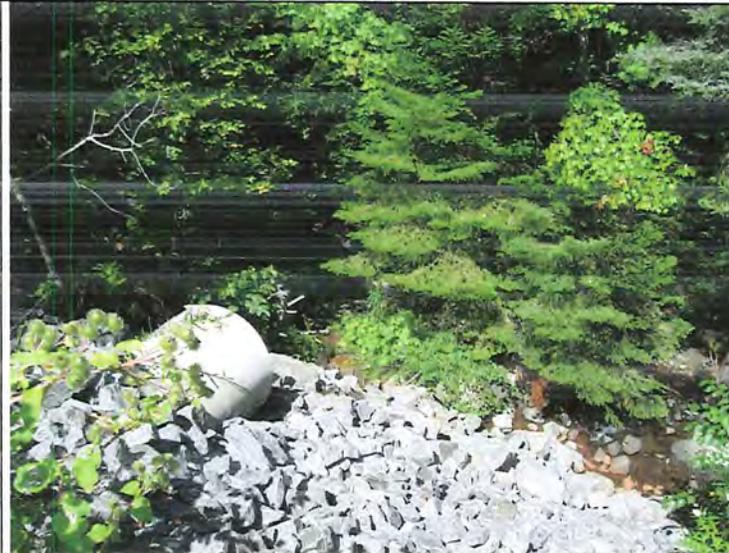
No photo : 6 (006.jpeg)

Photo montrant un des secteurs où il y avait la présence de déchet. Les déchets ont été retirés.

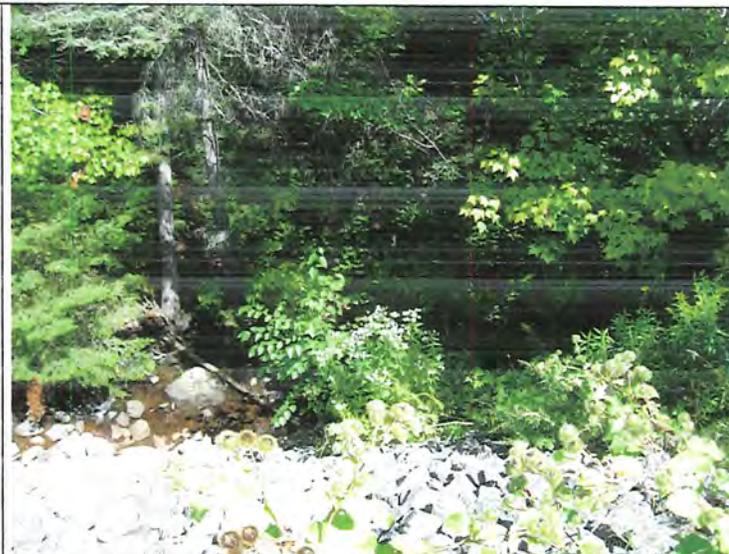
No photo : 7 (007.jpeg)

Photo montrant un des secteurs où il y avait la présence de déchet. Les déchets ont été retirés.
