RAPPORT D'INSPECTION

Centre de contrôle environnemental du Québec

| Objet de la demande : Vérifier le bien-fondé de la plainte concernant la coupe d'arbres (aulnes rugueux) dans un marécage au 26 rue Ogilvy (voir historique). | | |

| 1 | Nom du lieu : Milieu naturel, 26 rue Ogilvy Est | |

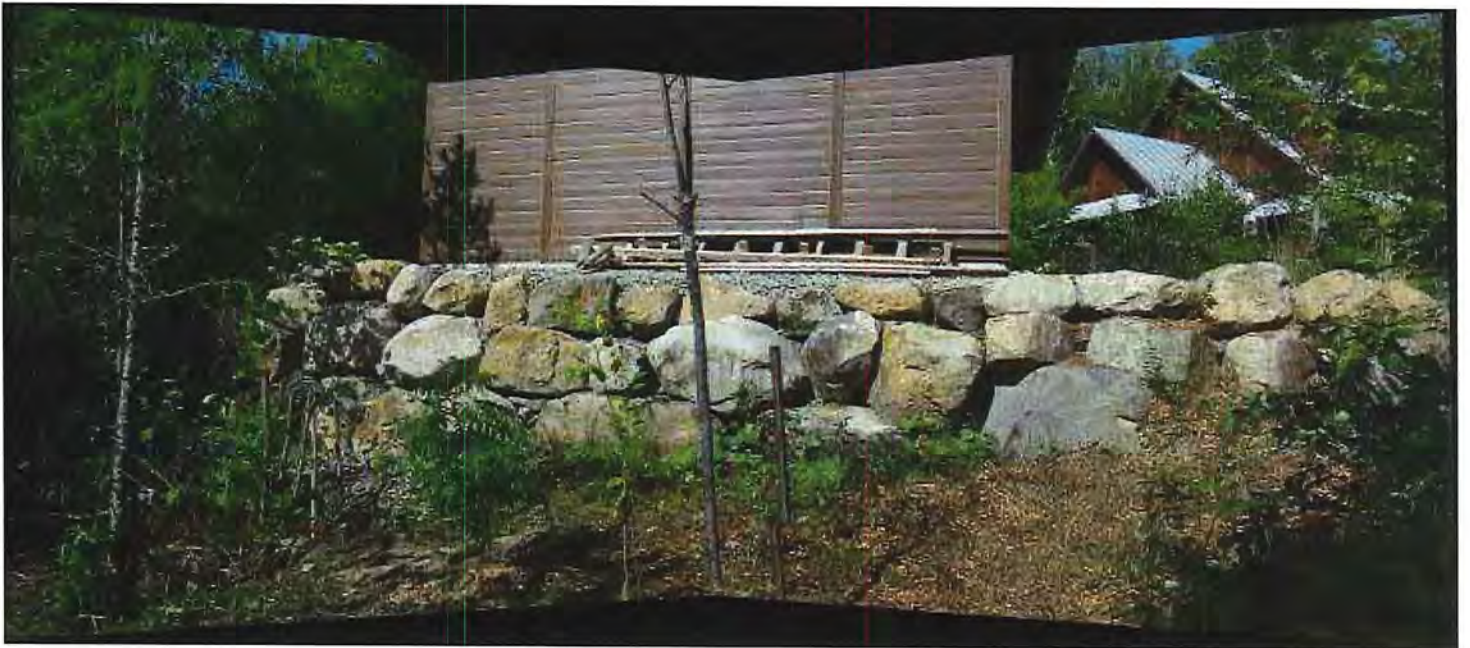
IMG_0001-0002 Panorama.jpg

Je me présente au 26 rue Ogilvy; il n'y a personne sur les lieux donc je procède à l'inspection. Je me dirige vers le garage situé sur un remblai d'environ 2 m de haut (lorsque je le compare à ma taille) comparé au milieu environnant vers l'est. Le remblai est stabilisé par de grandes roches et de la végétation pousse dans le bas du talus (photo 1). Je constate des signes que le sol a été raclé à l'aide d'un râteau et je constate des copeaux de bois au sol dans le talus. Je constate qu'il y a eu de la coupe de végétation dans le talus et les troncs restants ressemblent à des troncs d'aulnes rugueux; la régénération autour des troncs coupés est de l'aulne rugueux (photo 2).

Photo 1. Vue du remblai sur lequel est construit le garage (GPS 244, orientation ouest)

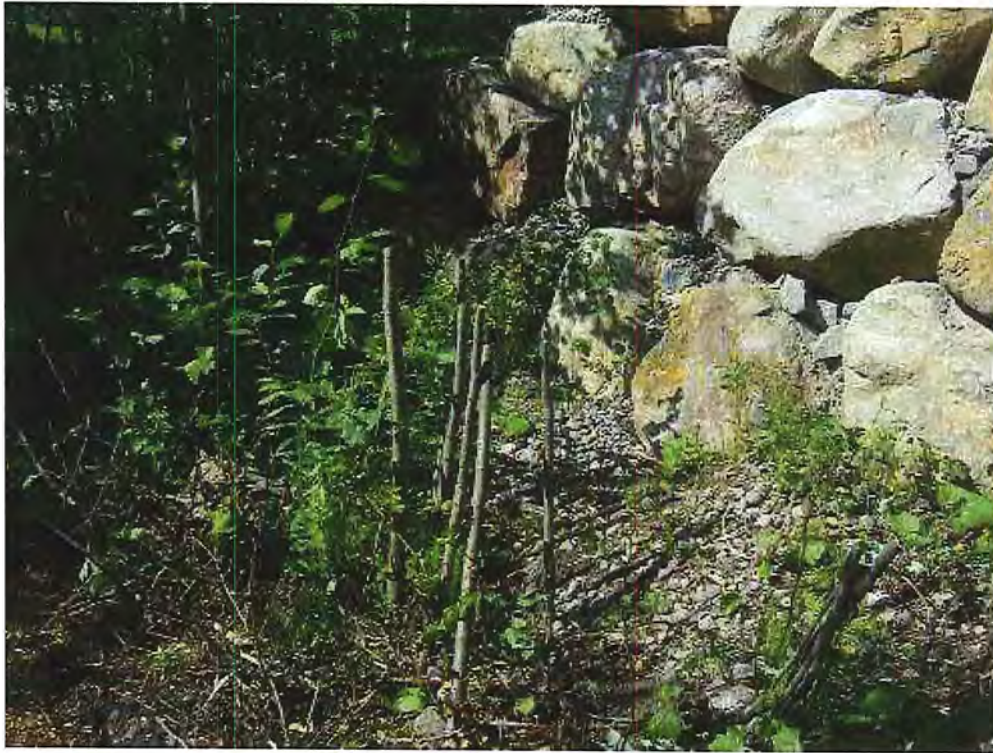
IMG_0004.JPG

Photo 2. Végétation coupée en bordure du remblai où le garage est construit (GPS 244, orientation sud)

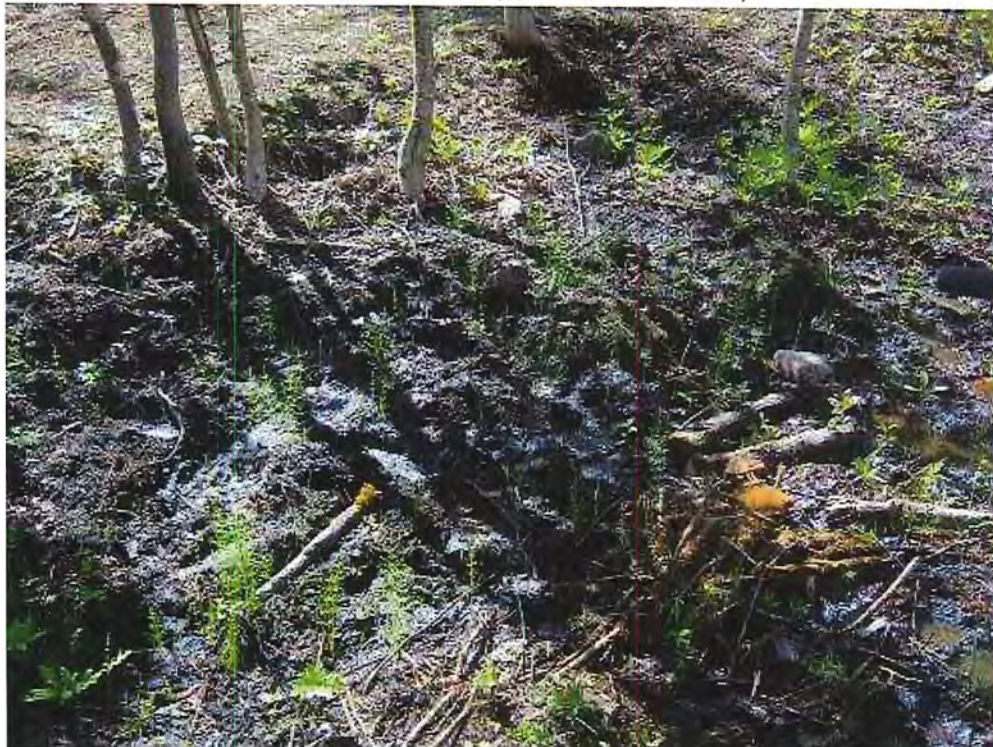
IMG_0013.JPG

Photo 3. Morceaux de branches et de troncs coupés laissés au sol dans la zone des travaux; il y a peu de végétation herbacée restante (GPS 249, orientation est)

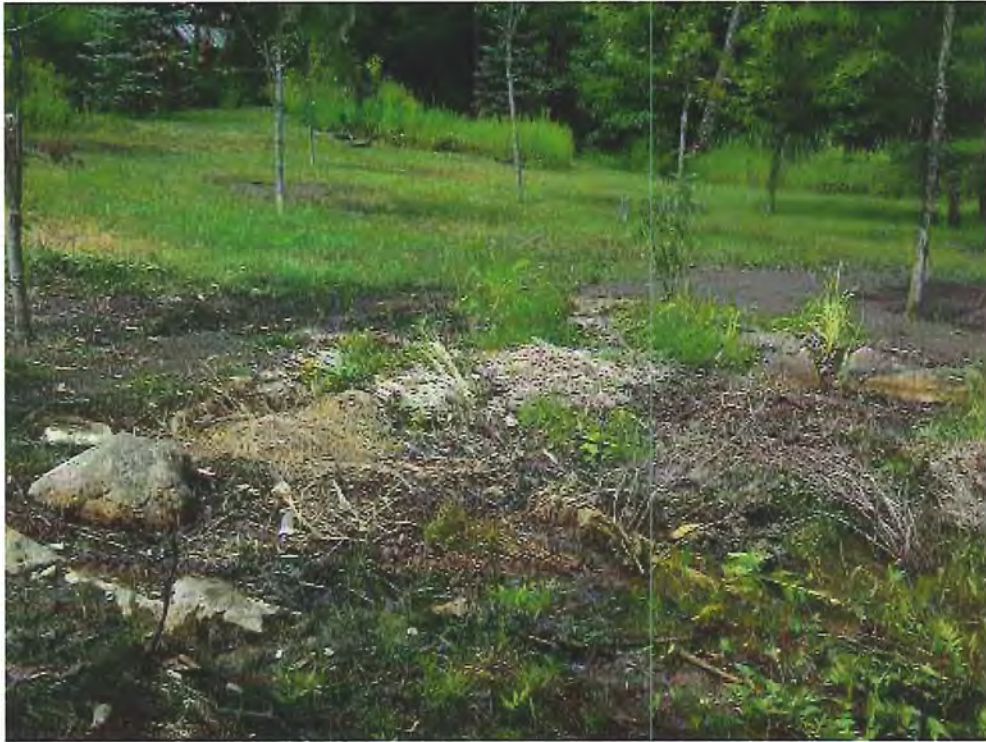
IMG_0028.JPG

Photo 4. Débris de végétation laissés au sol dans une accumulation d'eau (GPS 249, orientation ouest)

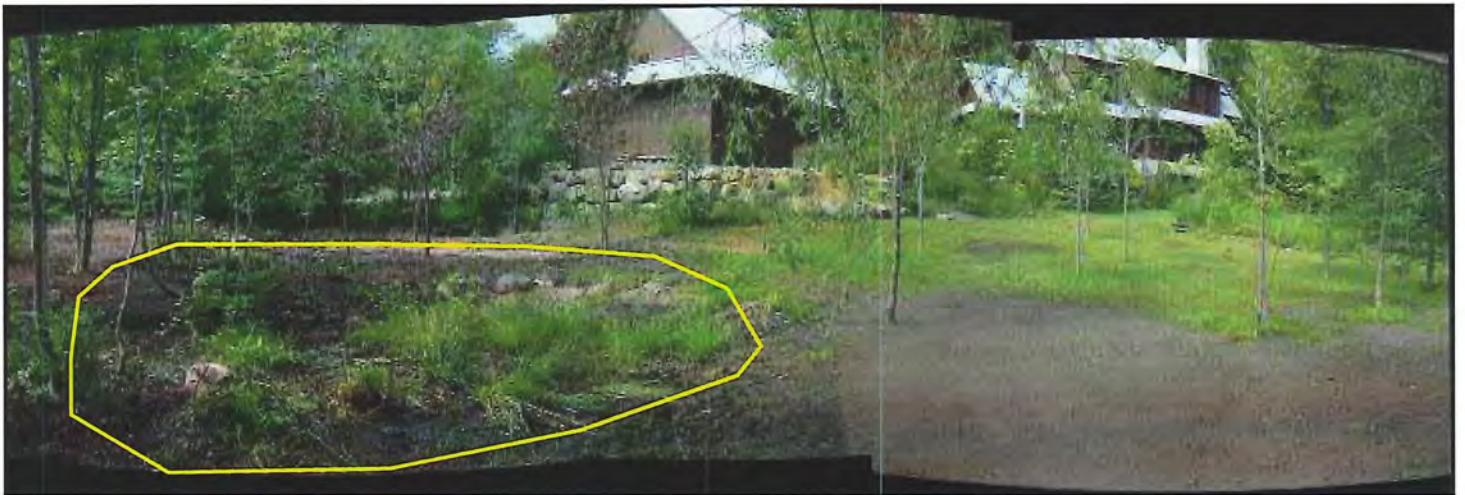
IMG_0017-0019 Panorama.jpg

Photo 5. Vue générale de la zone des travaux; encadré en jaune = zone des travaux en marécage (GPS 250, orientation ouest)

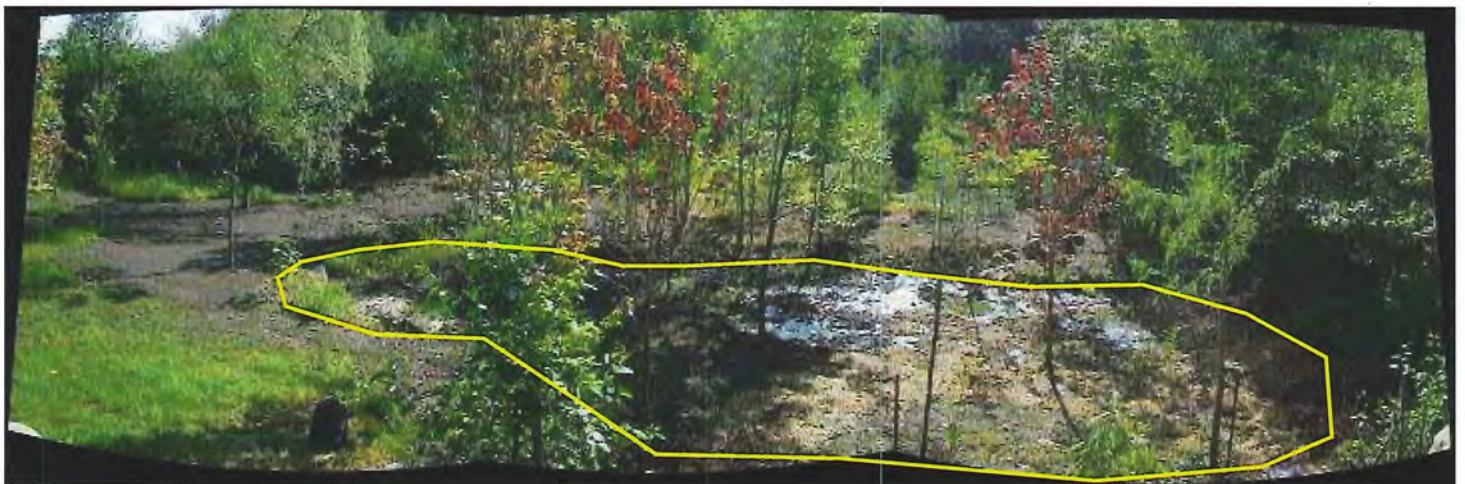
IMG_0005-0007 Panorama.jpg

Photo 6. Vue générale de la zone des travaux en marécage délimité par l'encadré jaune (GPS 245, orientation est)

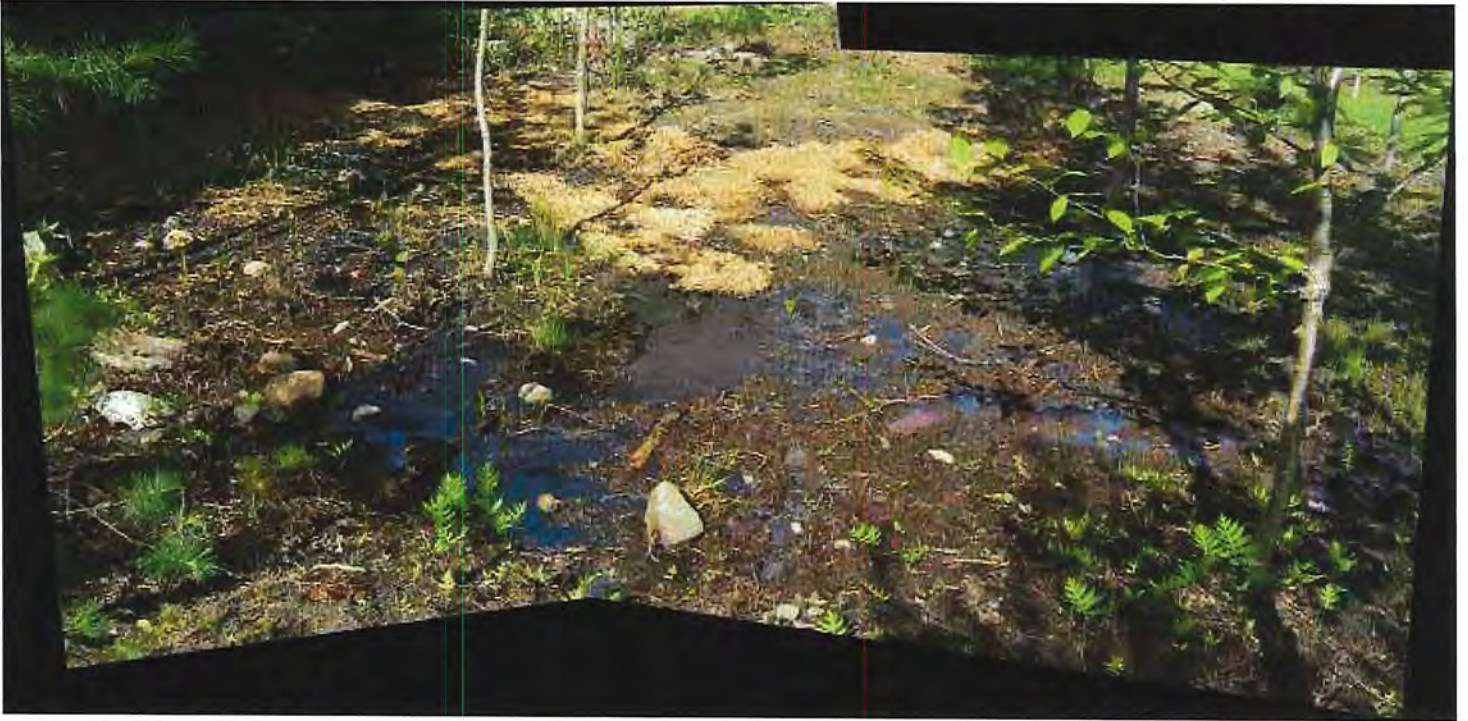
IMG_0008-0009 Panorama.jpg

Photo 7. Résurgence d'eau dans la zone des travaux en marécage; des copeaux de bois sont épanchés (GPS 246, orientation ouest)

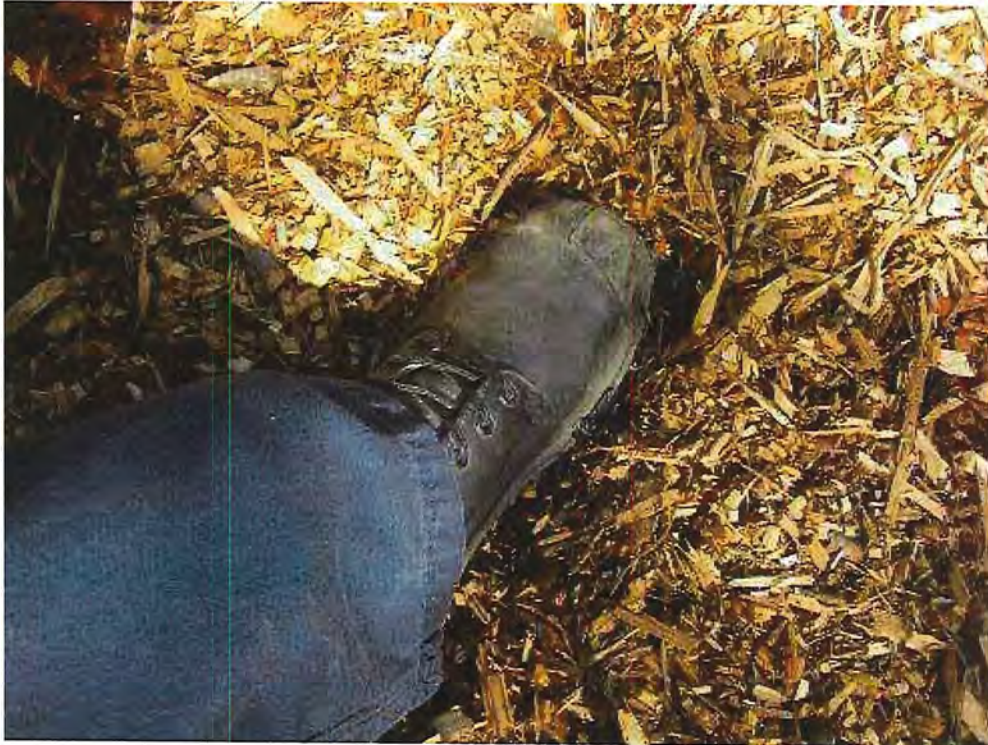
IMG_0010.JPG

Photo 8. L'eau refait surface en piétinant sur les copeaux de bois; le sol est inondé (GPS 247, orientation N/A)

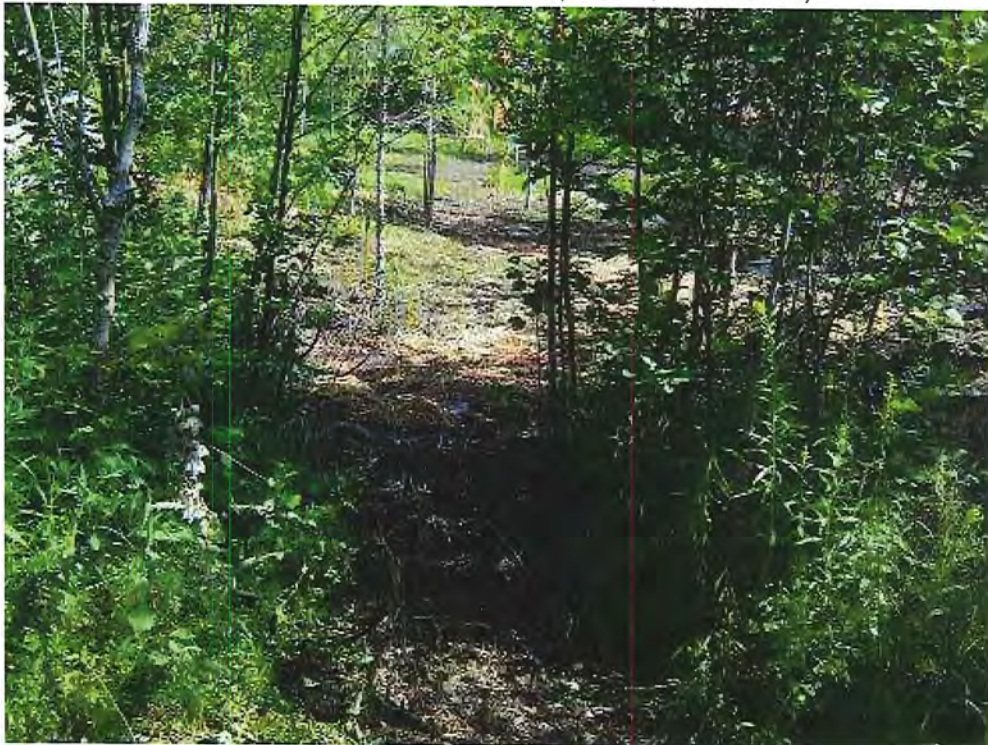
IMG_0011.JPG

Photo 9. Ouverture dans la végétation qui longe la rue pour accéder au terrain (GPS 248, orientation nord)

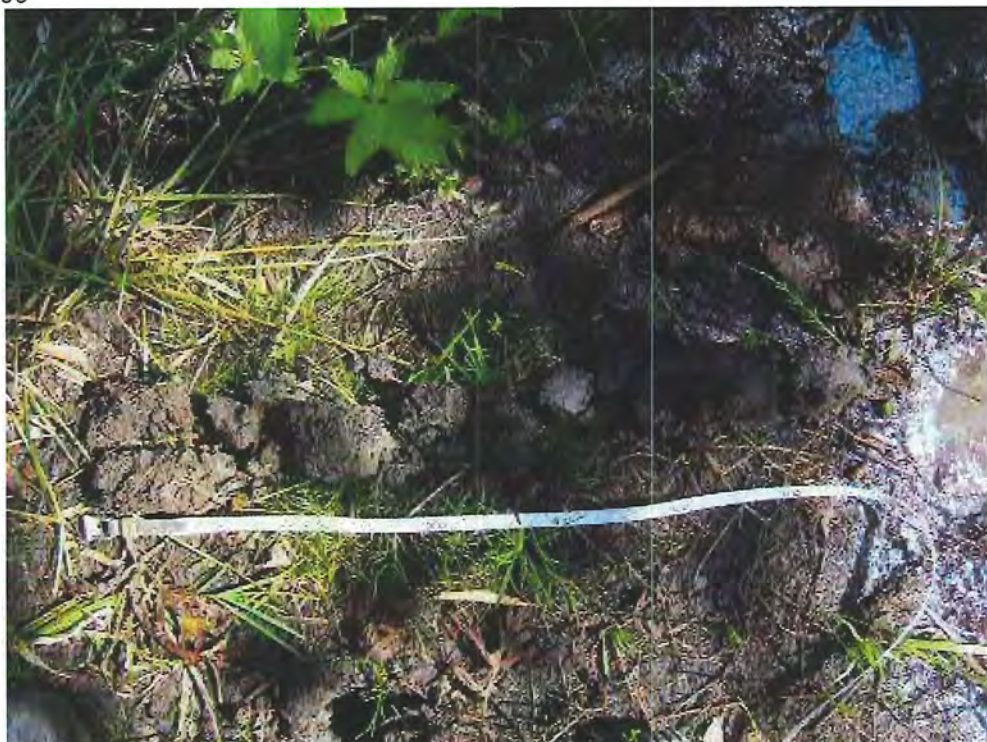
IMG_0014.JPG

Photo 10. Sondage de sol à la station d'identification de milieu humide S1; sol hydromorphe (GPS 249, orientation N/A)

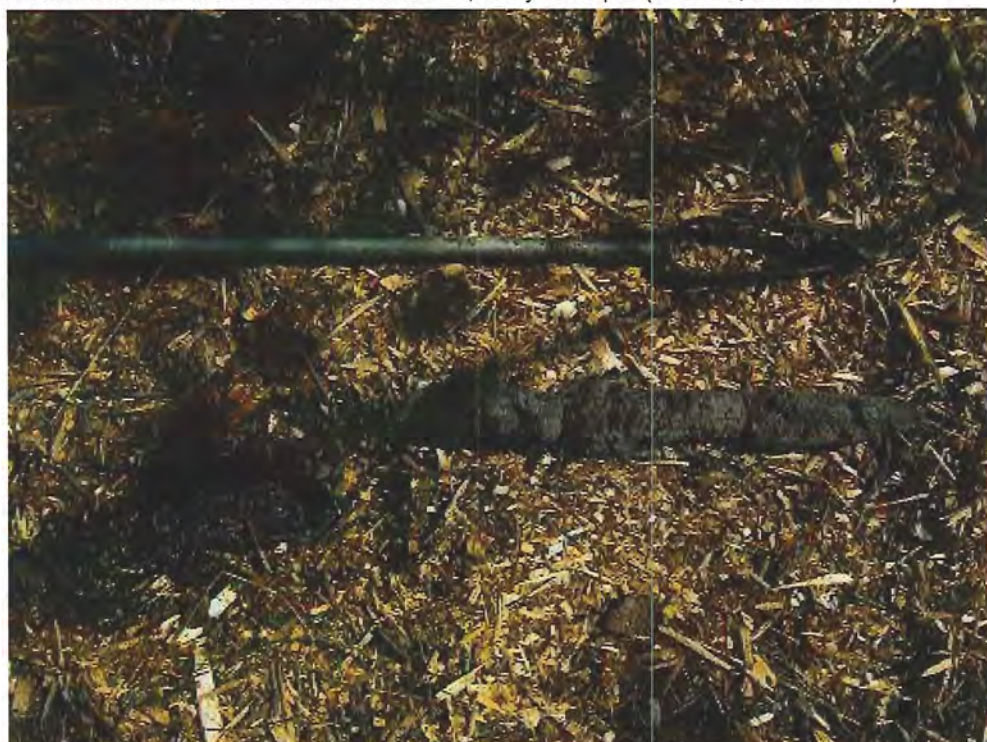
IMG_0015.JPG

Photo 11. Sondage de sol dans la zone des travaux; sol non hydromorphe (GPS 244, orientation N/A)

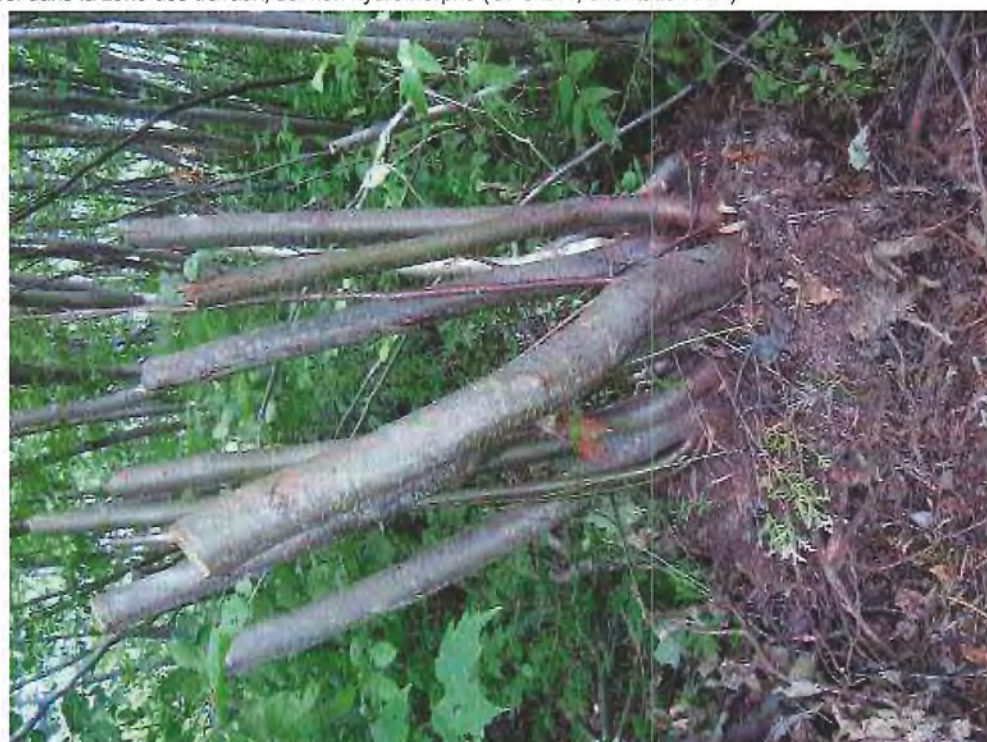
IMG_0020.JPG

Je me dirige vers le nord du terrain en direction du lac Tracy, où une zone végétalisée n'a pas été perturbée par les travaux récents; je constate des troncs d'aulnes rugueux coupés et déracinés déposés dans cette zone (photo 12). Je positionne une station d'identification de milieu humide dans la zone non touchée par les travaux; la station S2 (annexe 5) est située au nord de la zone perturbée. J'effectue un sondage de sol : il y a présence d'un horizon minéral non hydromorphe de 0 à 30 cm; la nappe phréatique n'a pas été atteinte. La végétation n'est pas typique des milieux humides : je constate une strate arborescente composée principalement d'aulnes rugueux, mais il y a une régénération principalement terrestre (photos 13 et 14). Il ne s'agit pas d'un milieu humide.

Photo 12. Troncs d'aulnes rugueux coupés et déracinés déposés dans le secteur végétalisé, non atteint par les travaux récents (GPS 251, orientation nord)

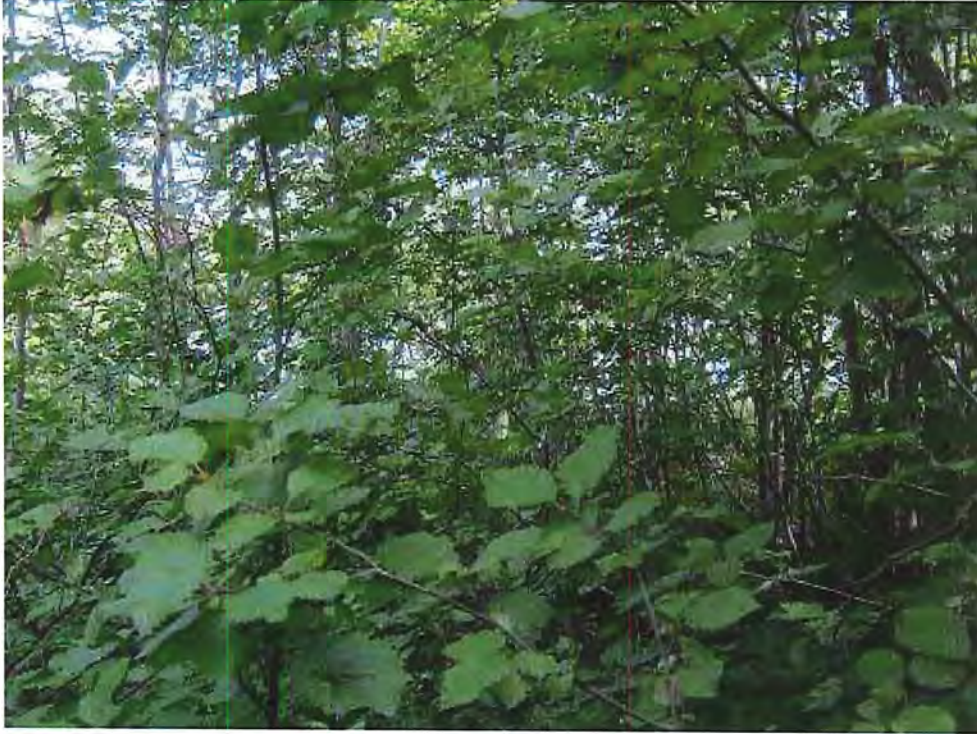
IMG_0021.JPG

Photo 13. Végétation à la station d'identification de milieu humide S2 (GPS 252, orientation nord)

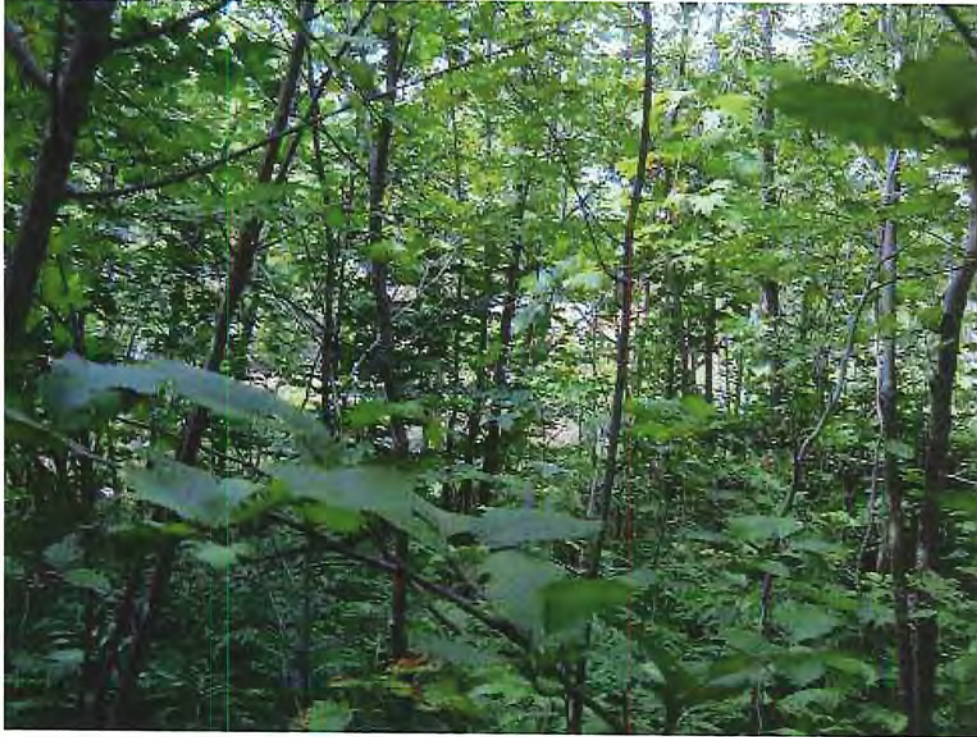
IMG_0022.JPG

Photo 14. Végétation à la station d'identification de milieu humide S2 (GPS 252, orientation sud)

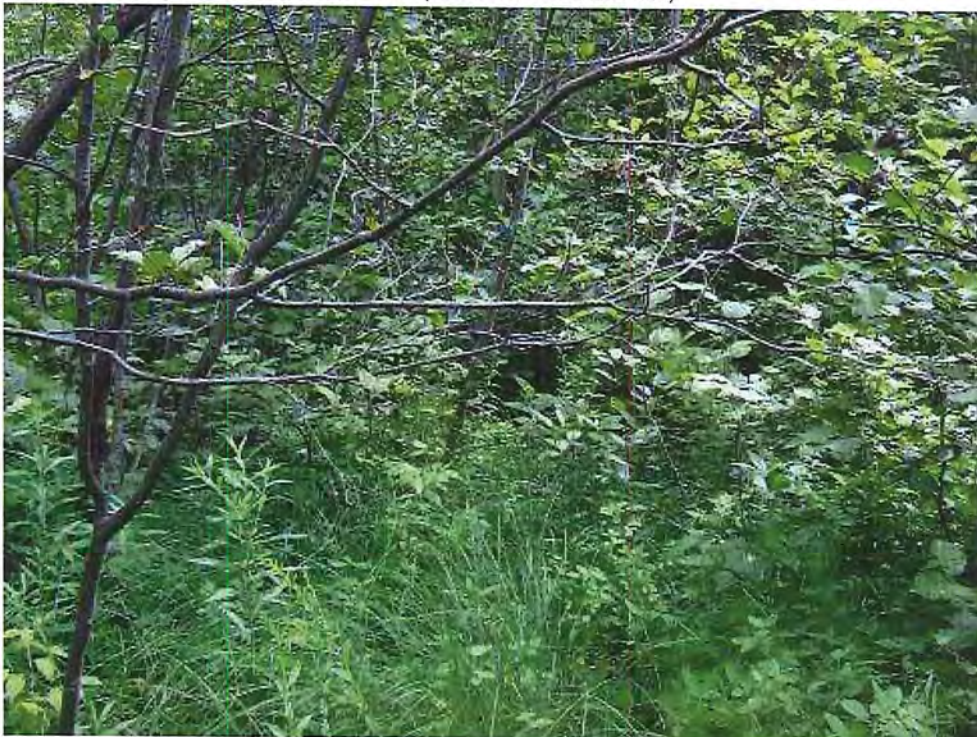
IMG_0024.JPG

Photo 15. Végétation dans la zone non perturbée par les travaux récents; petite zone dominée par l'aulne rugueux, le carex sp. et l'impatience du cap (GPS 253, orientation est)

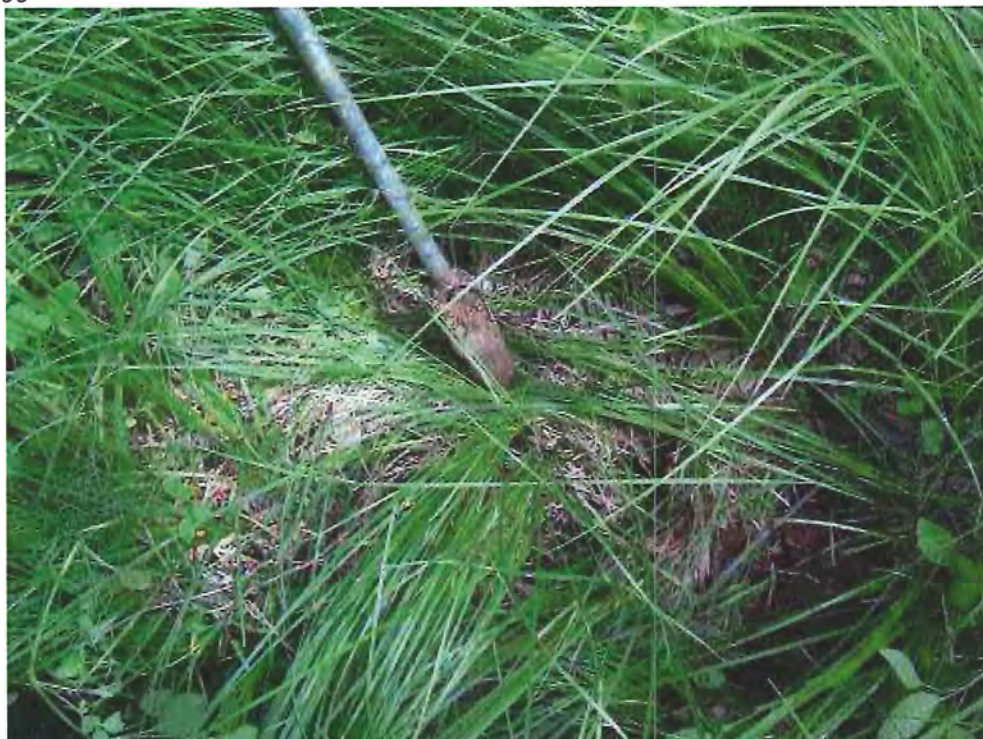
IMG_0023.JPG

Photo 16. Sondage de sol dans la zone non perturbée par les travaux récents; sol non hydromorphe (GPS 253, orientation N/A)

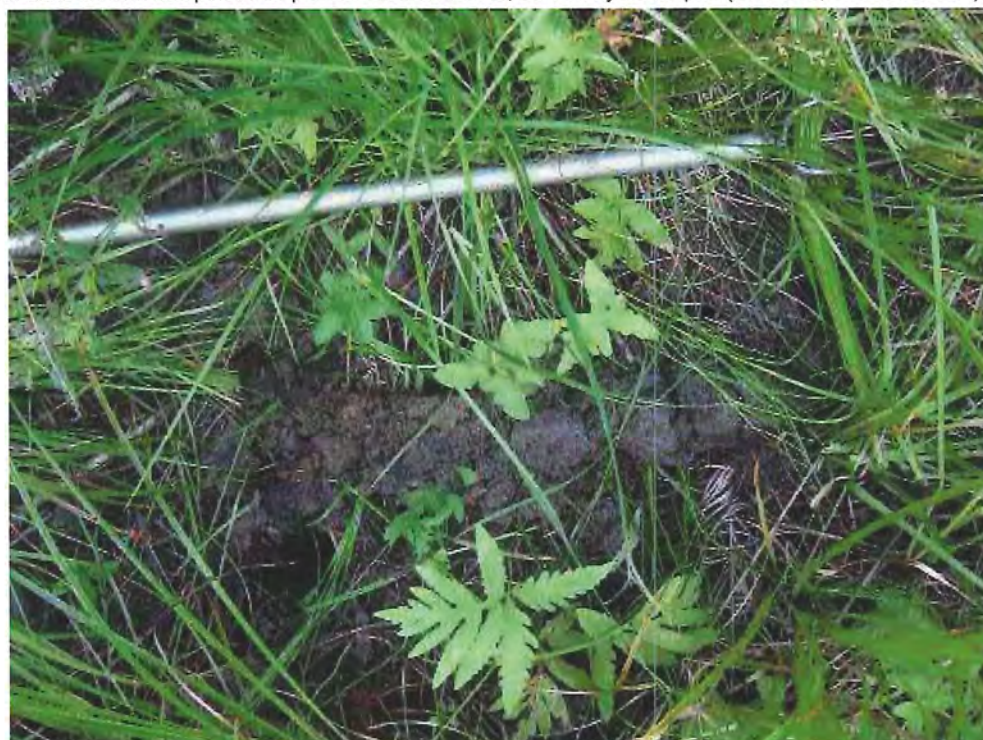
IMG_0025.JPG

- Sondage 3 : Sondage positionné dans un secteur non perturbé où il y a présence de Carex sp. et d'impatiens du cap (végétation herbacée différent que dans la station S2), et où la strate arborescente est toujours dominée par l'aulne rugueux (comme à la station S2; photo 15); il y a un horizon minéral de 0 à 30 cm de texture sableuse non hydromorphe; la nappe phréatique n'a pas été atteinte (photo 16);
- Sondage 4 : Sondage positionné à proximité du cabanon où il y a présence de carex sp.; il y a absence des strates arbustive et arborescente; il y a un horizon organique de 3 cm d'épaisseur, suivi d'un horizon minéral de texture sableuse non hydromorphe de 0 à 22 cm, suivi d'un horizon minéral de texture sableuse hydromorphe de 22 à 37 cm (photo 17).

Photo 17. Sondage de sol dans la zone non perturbée par les travaux récents; sol hydromorphe 22-37cm (GPS 254, orientation N/A)

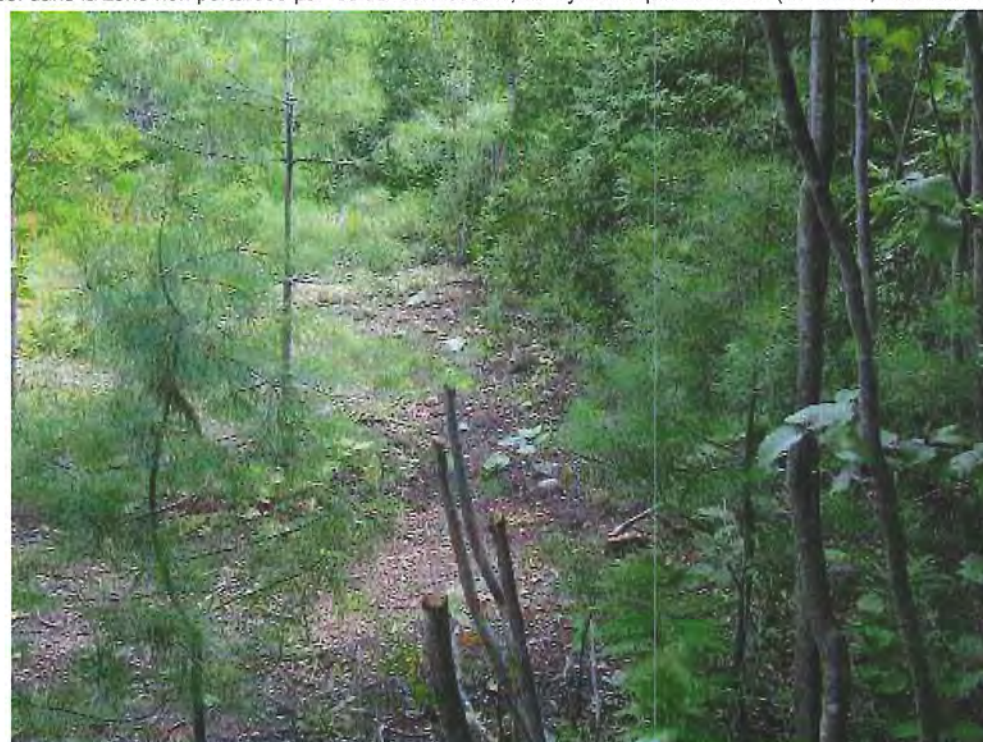
IMG_0026.JPG

Je vérifie les travaux de coupe de végétation qui ont eu lieu le long de la bande de végétation qui longe la rue Ogilvy (photos 18 et 19). Ces travaux ne sont pas situés dans un milieu humide; il n'y a pas de manquement à ce niveau.

Photo 18. Travaux de coupe de végétation à l'extérieur de marécage (GPS 255, orientation est)

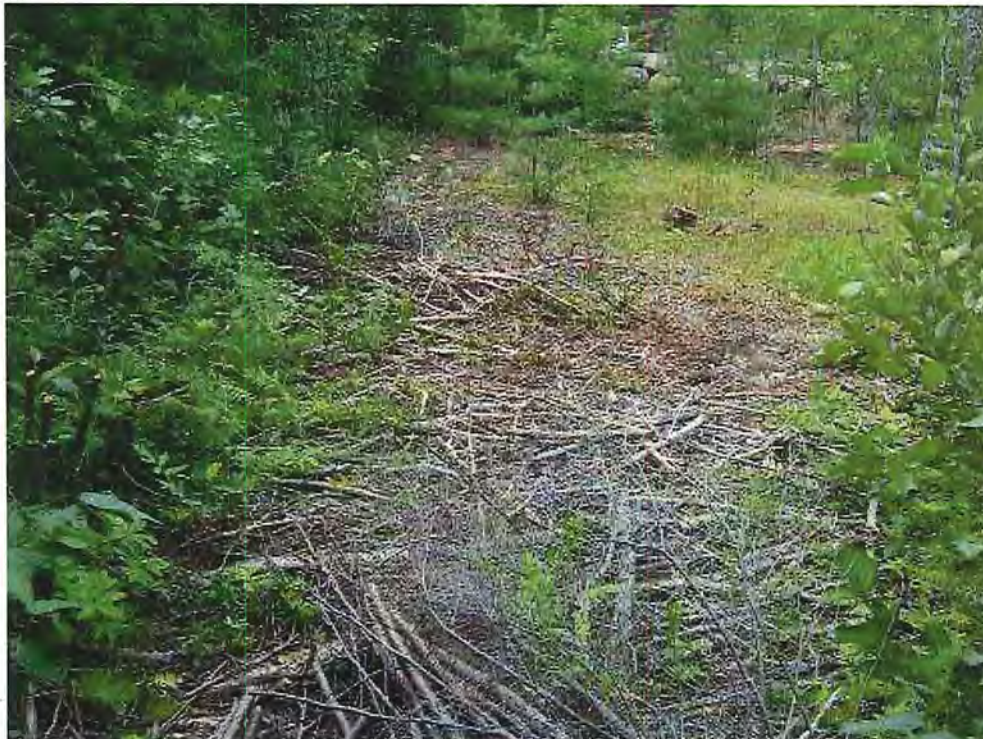
IMG_0027.JPG

Photo 19. Travaux de coupe de végétation à l'extérieur du marécage (GPS 256, orientation ouest)
