Objet : Demande d'accès aux documents concernant les lots 5 429 119 et 3 280 553  
ainsi que les anciens numéros de lots, Ville de Mont-Tremblant

RAPPORT D'INSPECTION

Centre de contrôle environnemental du Québec

1.2 Intervention	
N° d'intervention : 301403898	Type d'intervention : Inspection
N° de gestion doc. : 7430-15-01-03611-03	N° de document : 401831171
But de l'intervention : Vérifier le bien-fondé de la plainte du 10 juillet concernant des travaux en cours en rive et littoral d'un cours d'eau le long de la rue Siméon. Les travaux sont réalisés par la ville.

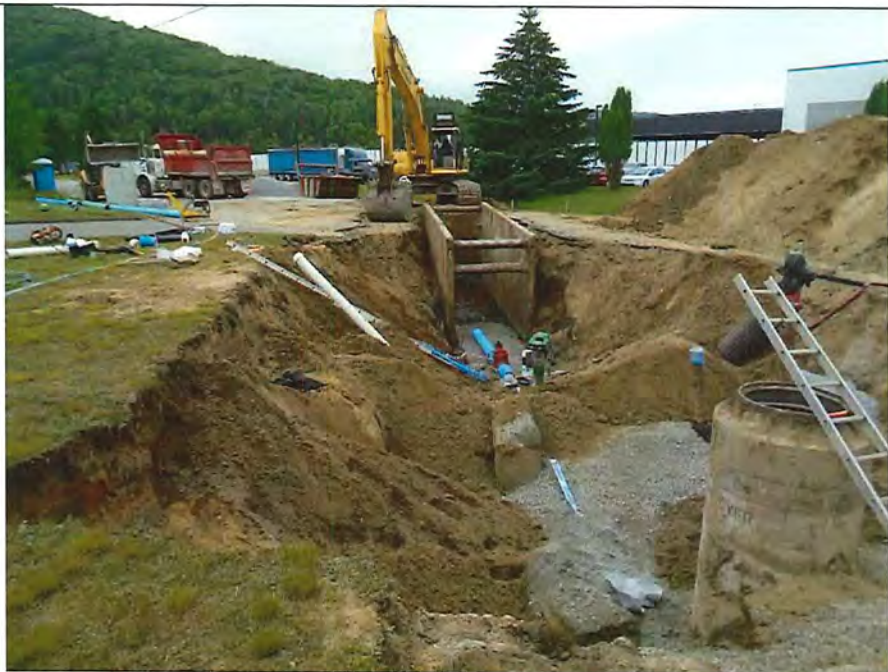
Pelle mécanique de l'entreprise Excapro inc. (#plaque non visible) travaillant dans une tranchée aménagée dans la rue Siméon.

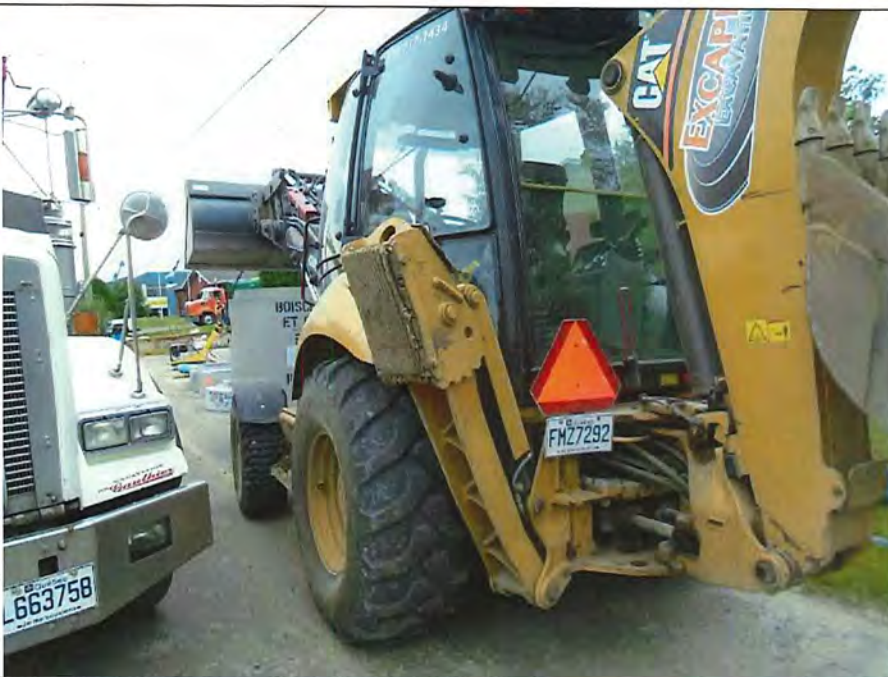
Photo no : 2

Pépine identifiée à la compagnie Excapro inc. (#plaque FMZ7292) et camion-benne identifiée à la compagnie R.B. Gauthier (#plaque L663758).

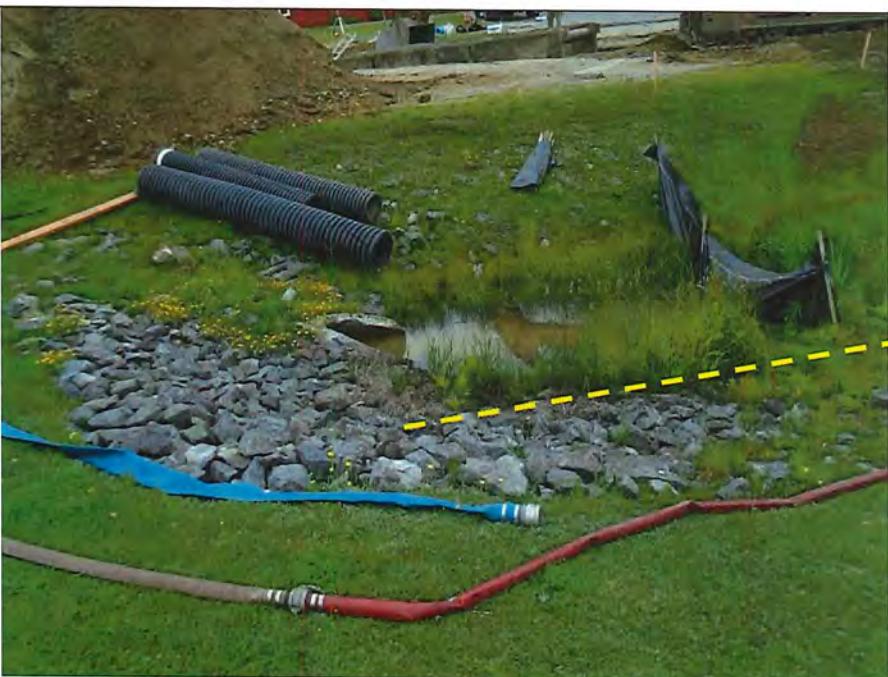
Photo no : 3

Une barrière à sédiments est installée perpendiculairement au cours d'eau. Elle n'est pas suffisamment large et sa base n'est pas enfouie.

Tuyau bleu : point de rejet de la pompe installée dans le cours d'eau, en amont des travaux.

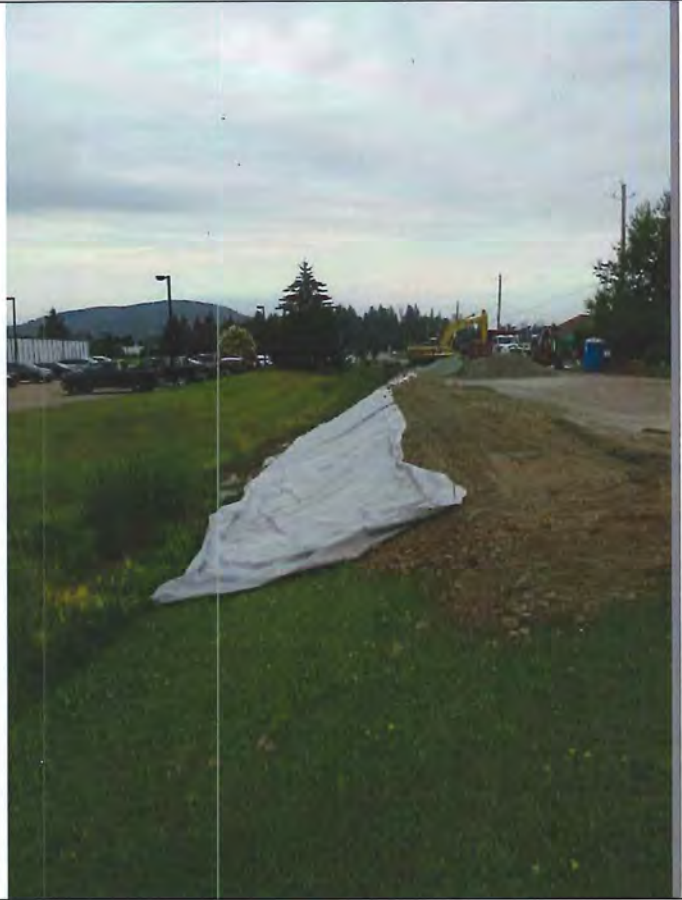
**Photo no : 4**

J'avise le responsable du chantier et le technicien aux Travaux publics que j'ai les motifs raisonnables de croire qu'il s'agit d'un cours d'eau, assujetti à l'article 22 de la Loi sur la qualité de l'environnement (LQE). Les travaux étant réalisés dans une portion artificialisée du cours d'eau, nous déterminons la ligne naturelle des hautes eaux à l'aide des marques laissées par le passage de l'eau sur la pierre nette qui recouvre une partie du fossé (photo 3) et en la comparant visuellement avec les marques d'érosion situées en amont du chantier. La pente du fossé est abrupte, donc supérieure à 30%. En comparant avec ma taille, je détermine que la hauteur du talus est inférieure à 5 mètres. La rive a donc une largeur horizontale de 10 mètres. La rive affectée par les travaux est composée d'un talus engazonné, sur une largeur de 4,00 mètres, puis de la rue asphaltée Siméon, qui empiète sur 6,00 mètres de la rive (photo 4).

Nous constatons que le talus de la rive et une partie du littoral sont entièrement ensablés à partir de l'amas, jusqu'au ponceau (photos 4 et 6). L'eau visible au pied du matériel est brune et stagnante. Le responsable du chantier m'explique qu'une tranchée a été aménagée hier à cet endroit pour y installer les tuyaux d'égout sanitaire et d'aqueduc. Nous observons qu'une membrane a été déposée sur le talus, mais elle n'est pas fixée à l'aide de broches ou de piquets. Un espace entre le sol et la membrane permet aux eaux de ruissellement de circuler sous la membrane, ce qui risque d'entraîner des sédiments dans le cours d'eau. Une barrière à sédiments est installée perpendiculairement au cours d'eau (photo 3), en aval de cette zone. Elle est inefficace, puisqu'elle n'est pas suffisamment large et sa base n'est pas enfouie. Nous leur expliquons qu'il faut l'aménager au pied du talus, sur toute la longueur du chantier et qu'il faut enfouir sa base pour qu'elle fonctionne de façon optimale. Le responsable du chantier m'informe qu'il demandera à ses employés de déplacer les conduites de 5 mètres à l'intérieur de la rue Siméon, pour ne plus toucher à la partie engazonnée de la rive et au littoral du cours d'eau.

La rive affectée par les travaux est composée d'un talus engazonné, sur une largeur de 4,00 mètres, puis de la rue Siméon, qui empiète sur 6,00 mètres de la rive.

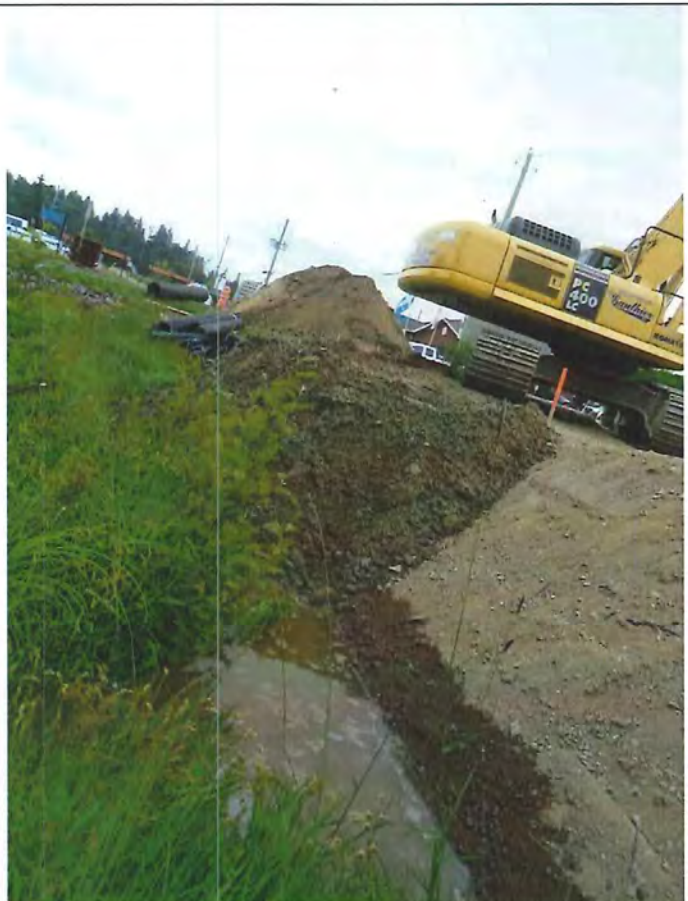
**Photo no : 5**

Nous constatons qu'un amas de terre mélangée à du sable empiète dans le littoral et la rive engazonnée du cours d'eau (photo 5). De l'eau stagnante brune est visible au pied du remblai. Les matériaux composant l'amas ne sont pas compacts, il n'y a aucune végétation dessus et nous n'observons aucun signe d'érosion ou d'entraînement de sédiments dû à la pluie. Cela nous confirme que les travaux sont très récents. Je délimite la superficie du remblai à l'aide de mon GPS (annexe 5). Nous informons les deux hommes qu'il s'agit d'un manquement à l'article 22 de la LQE et nous leur recommandons de cesser les travaux affectant le cours d'eau et sa rive. Le technicien aux Travaux publics m'explique que cet amas a été poussé accidentellement dans le cours d'eau, par la machinerie qui travaille dans la tranchée.

Amas de terre mélangée à du sable dans le littoral et la rive engazonnée du cours d'eau.

Avant de quitter les lieux, nous expliquons que les amas de terre et de sable présents sur le chantier, à proximité ou à l'intérieur des milieux hydriques, doivent être immédiatement retirés pour éviter l'émission de sédiments dans le cours d'eau, étant donné les conditions météorologiques annoncées. Si leur retrait n'est pas possible avant l'averse, il faut mettre en place les mesures de mitigation appropriées. Nous leur demandons un rapport photographique des travaux correctifs qui seront mis en place.

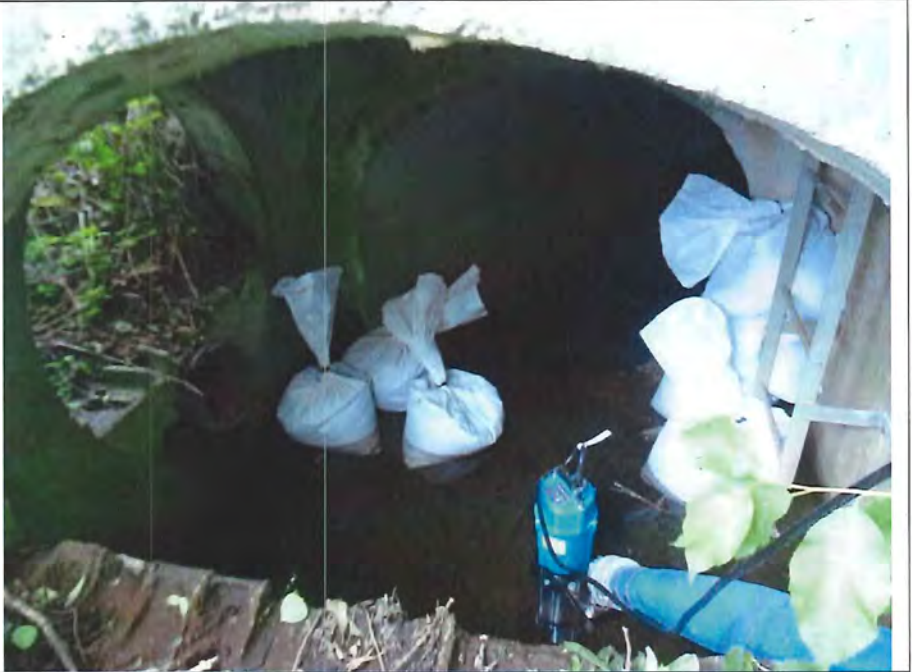
Nous nous dirigeons en amont du ponceau et constatons qu'une pompe et des poches de sable sont installées dans le littoral du cours d'eau (photo 7). La pompe ne fonctionne pas et le cours d'eau est asséché. En cas de pompage, le rejet de l'eau se fait directement dans la rive engazonnée du cours d'eau, en aval du chantier (photo 3). Le responsable du chantier m'explique qu'il a obstrué la sortie du ponceau avec du sable, pour éviter que l'eau remonte dans le ponceau lors de fortes pluies (photo 8).

Une pompe et des poches de sable sont installées en amont du ponceau, dans le cours d'eau. La pompe ne fonctionne pas, puisque le cours d'eau est asséché.

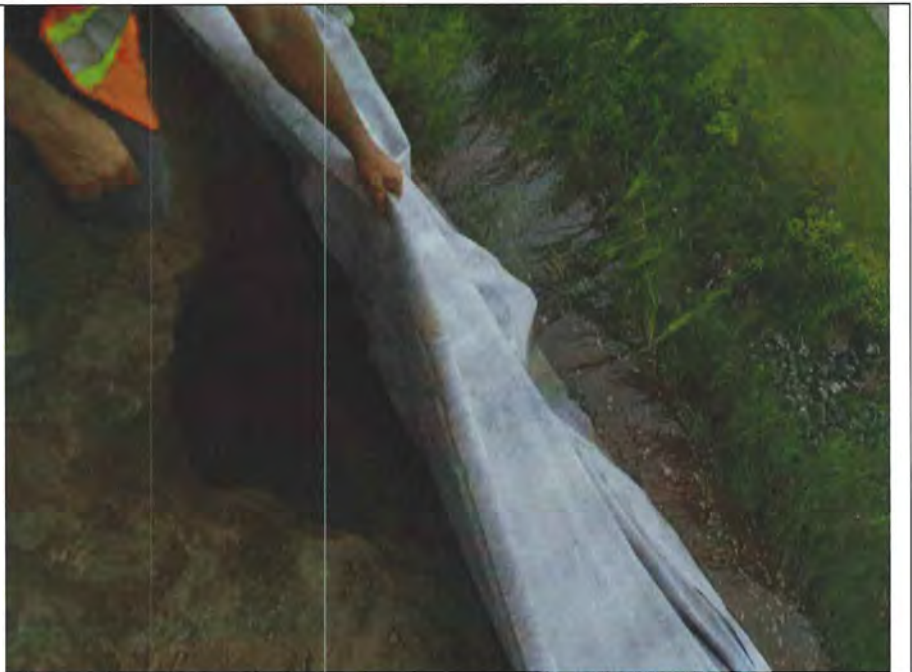
**Photo no : 8**

Sortie du ponceau, bouchée avec du sable.

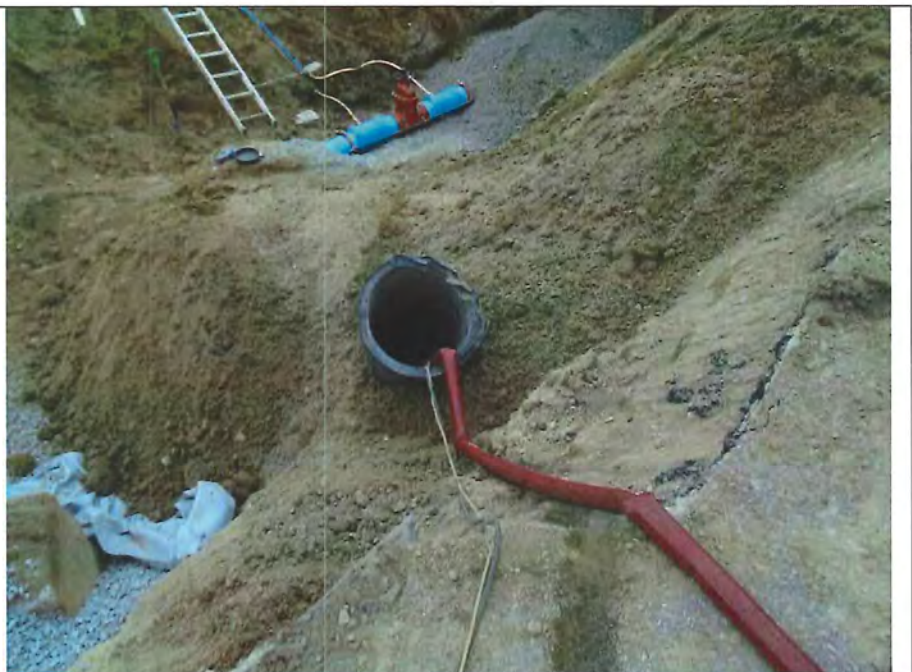
**Photo no : 9**

Au milieu de la rue asphaltée, nous observons une deuxième pompe, installée dans le fond de la tranchée où s'effectuent présentement les travaux d'égout sanitaire et d'aqueduc (croquis 2; photo 9). Cette pompe fonctionne et rejette l'eau pompée à proximité de la sortie de la pompe du cours d'eau, soit en rive de celui-ci (photo 10). L'eau est claire, le débit est faible et nous n'observons pas d'accumulation de sédiments à la sortie du tuyau.

Pompe installée au fond de la tranchée.

Nous demandons au responsable du chantier et au technicien aux Travaux publics de surveiller régulièrement si des matières en suspensions sont présentes et nous leur recommandons d'aménager des mesures de mitigation (bassin de sédimentation ou poche de décantation) à titre préventif. De plus, nous les informons des autres bonnes pratiques pour effectuer un pompage temporaire du cours d'eau (batardeaux exempts de particules fines, barrières à sédiments, etc.). Le responsable du chantier nous informe qu'il déplacera la sortie de la pompe du cours d'eau dans l'égout sanitaire. Nous l'avertissons que cela constituera un détournement de cours d'eau. Il décide donc de laisser le rejet dans la rive, mais avec une poche de décantation.

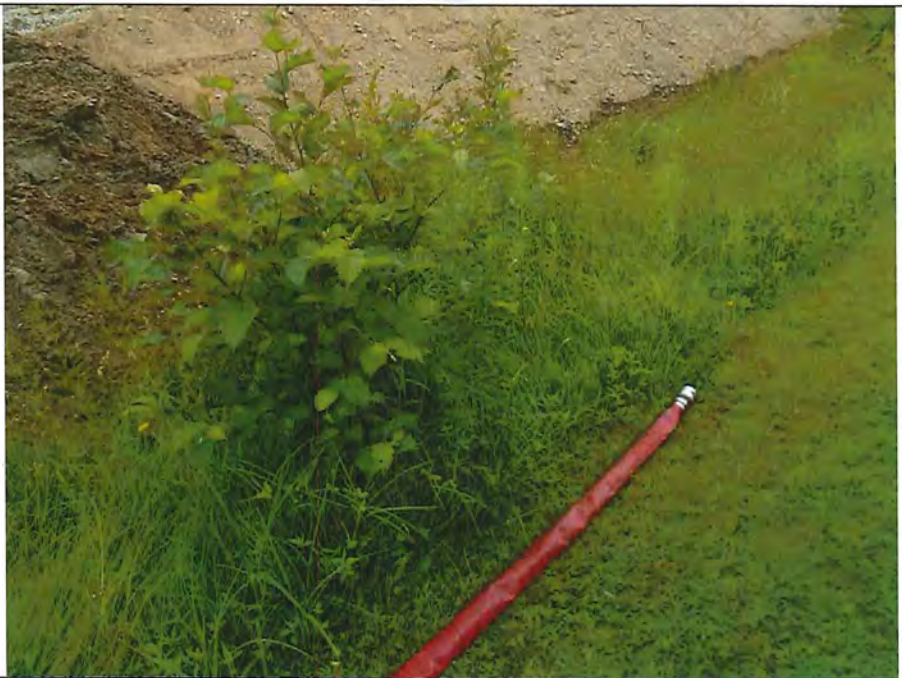
**Photo no : 10**

Sortie de la pompe installée dans la tranchée. Écoulement d'une eau claire dans la rive du cours d'eau. Aucune présence de sédiments.

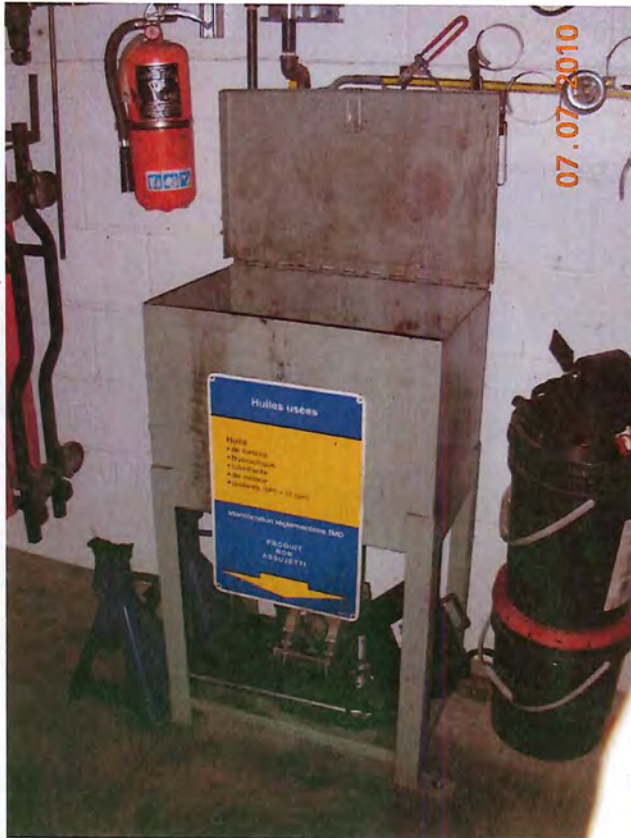
Une affiche indique que de l'huile usée est déversée dans ce compartiment.

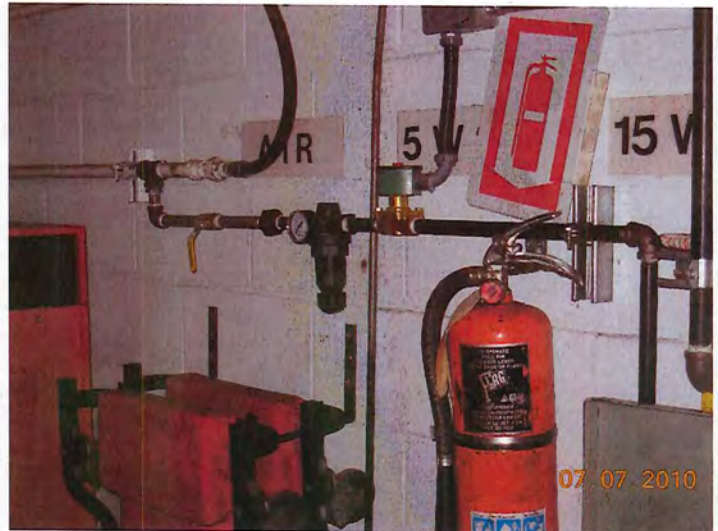
Pompe actionnant le transfert de l'huile usée.

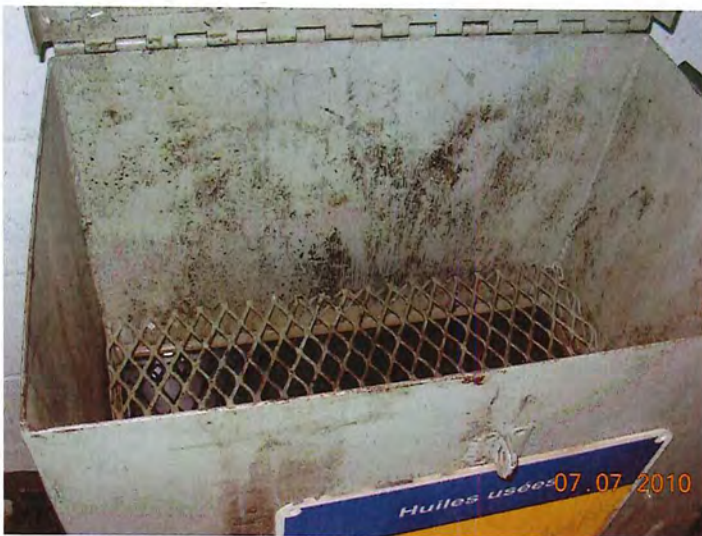
Compartiment où l'huile usée est versée pour le transfert dans le réservoir hors-sol.

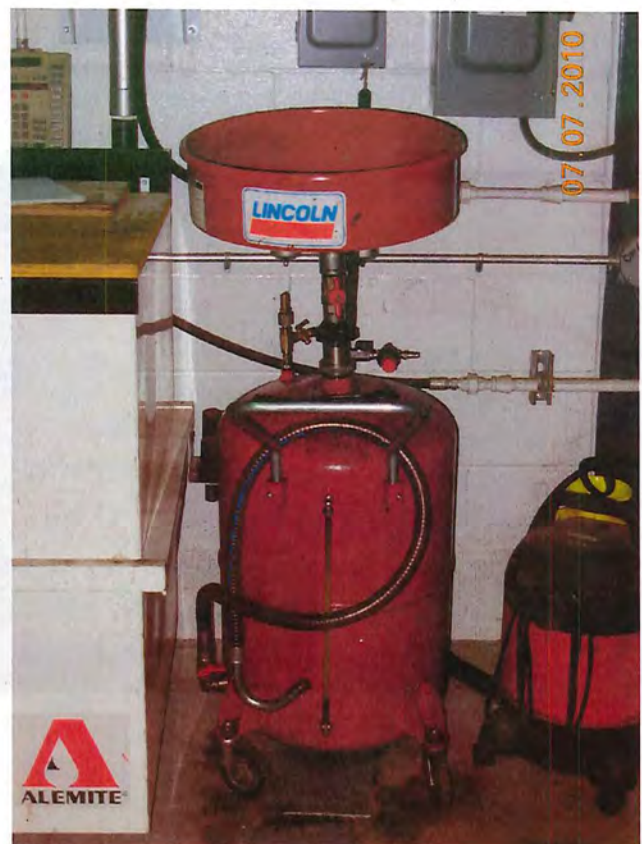
Réceptacle utilisé pour les changements d'huile des véhicules.

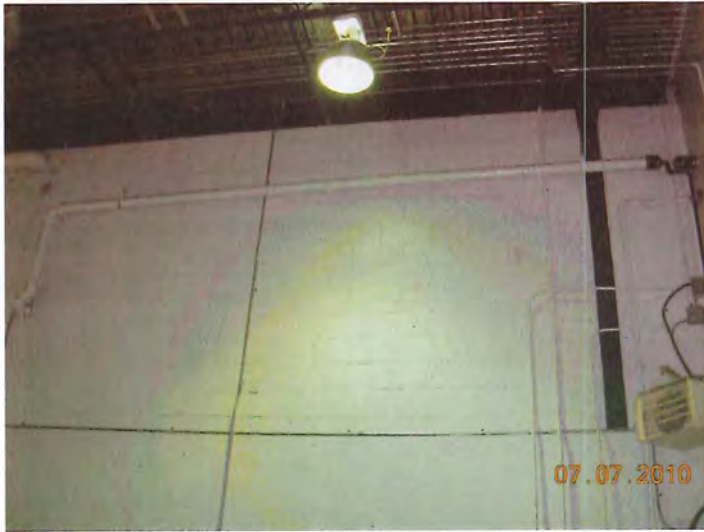
Tuyauterie reliant le compartiment où l'huile usée est déversée et le réservoir hors-sol situé à l'extérieur.

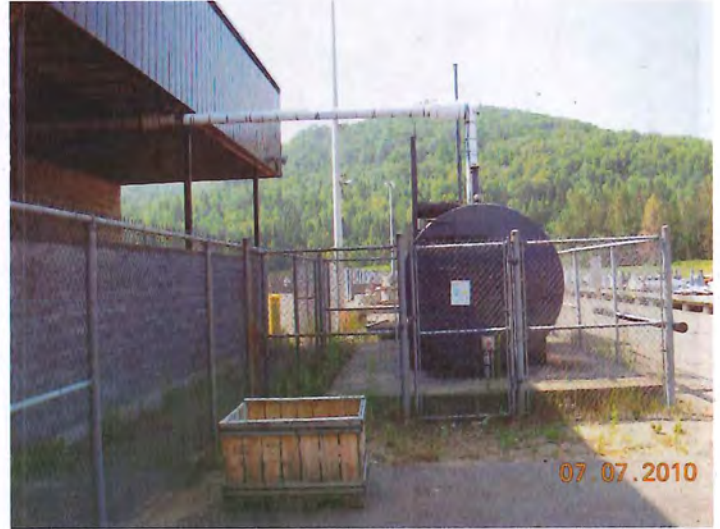
Réservoir hors-sol hors d'atteinte des véhicules.

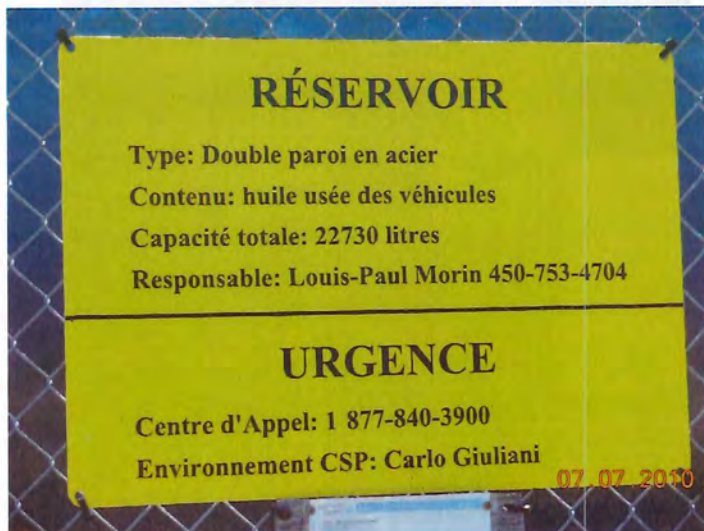
Affiche présente sur la clôture entourant le réservoir hors-sol.

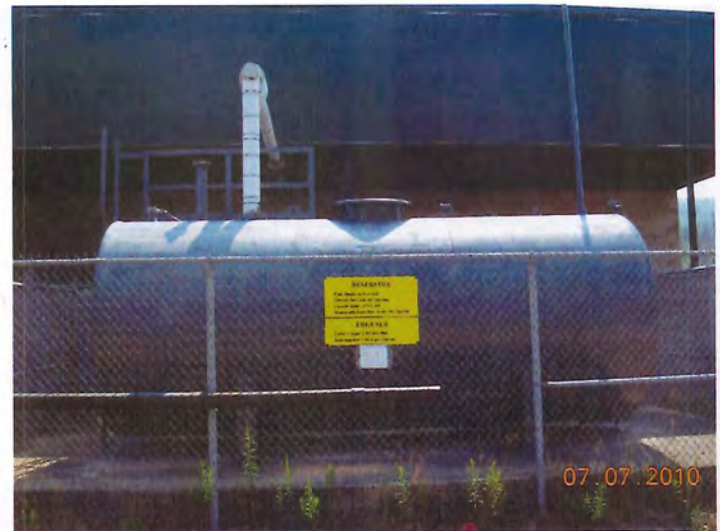
Un évent est installé sur le dessus du réservoir.

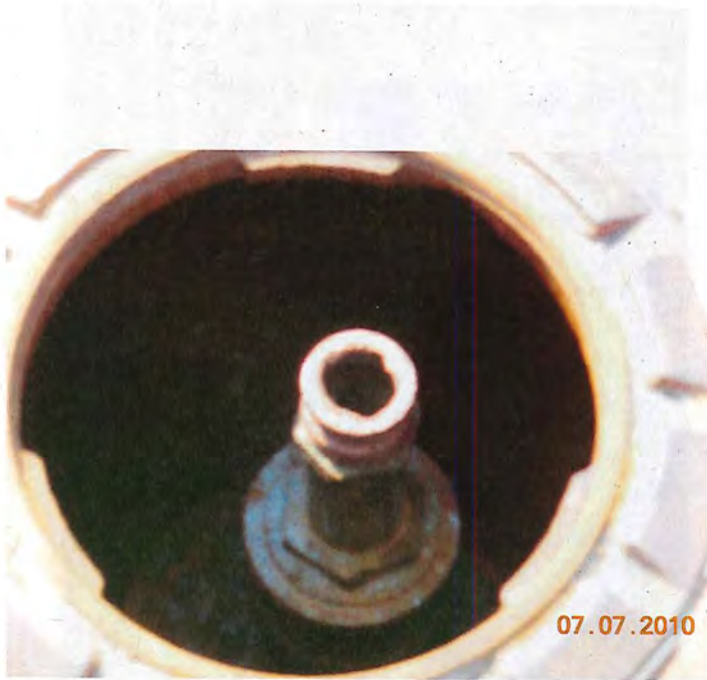
Tuyau d'accès au réservoir souterrain. Le réservoir fut vidé par ce tuyau. Maintenant condamné jusqu'à son retrait.

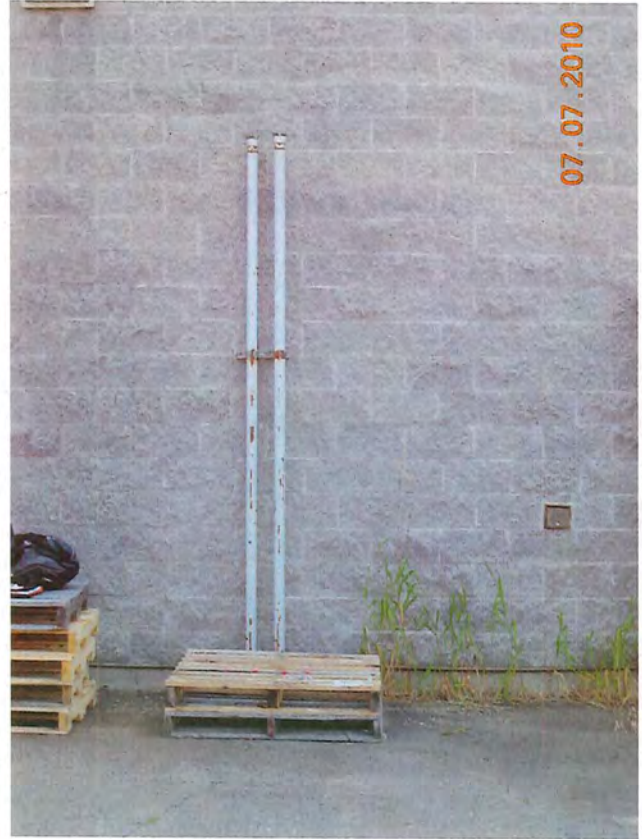
Évents du réservoir souterrain.

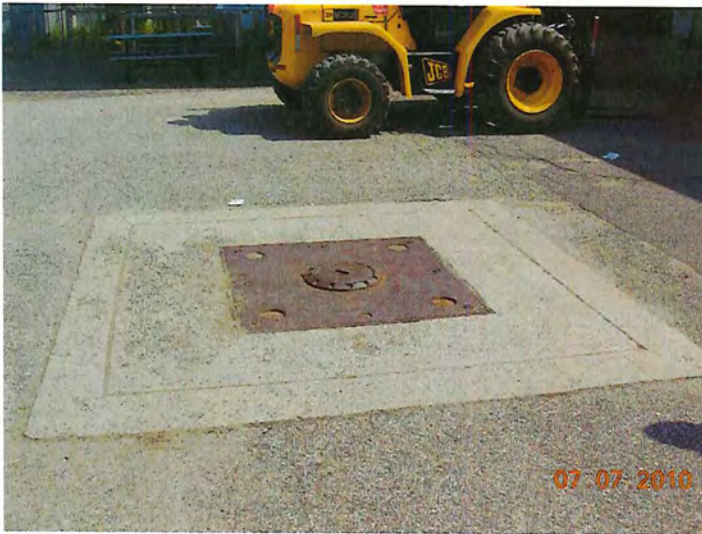
Emplacement du réservoir souterrain dans la cour arrière du garage.

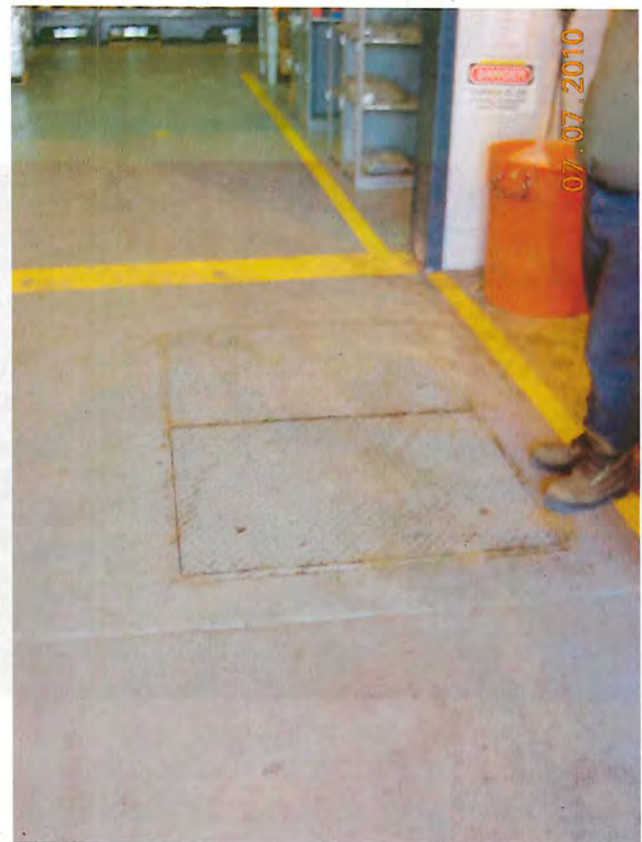
Le séparateur eau/huile est toujours utilisé, il est entretenu rigoureusement et vidé au 3 mois. Il sera conservé lors du retrait du réservoir souterrain.

Trappe du séparateur eau/huile située dans le bâtiment.

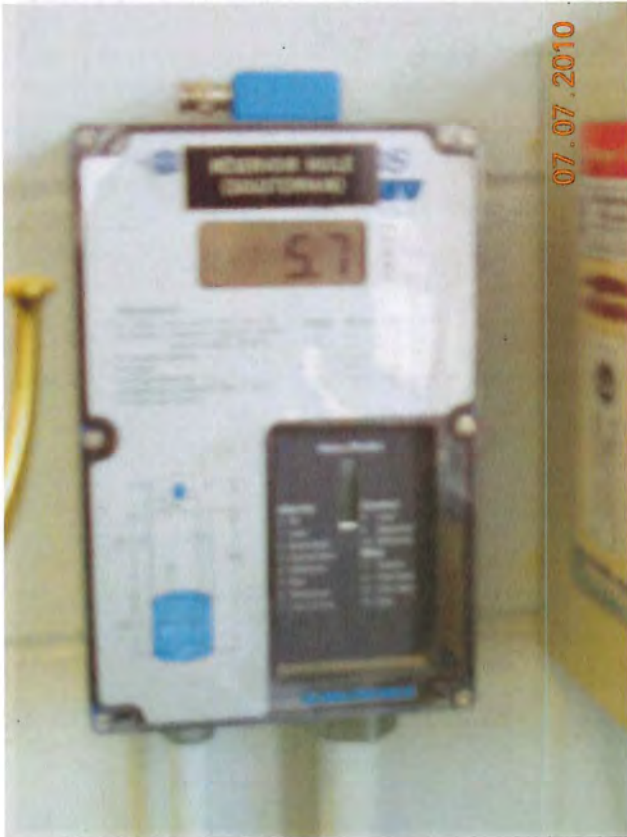
Indicateur de niveau.

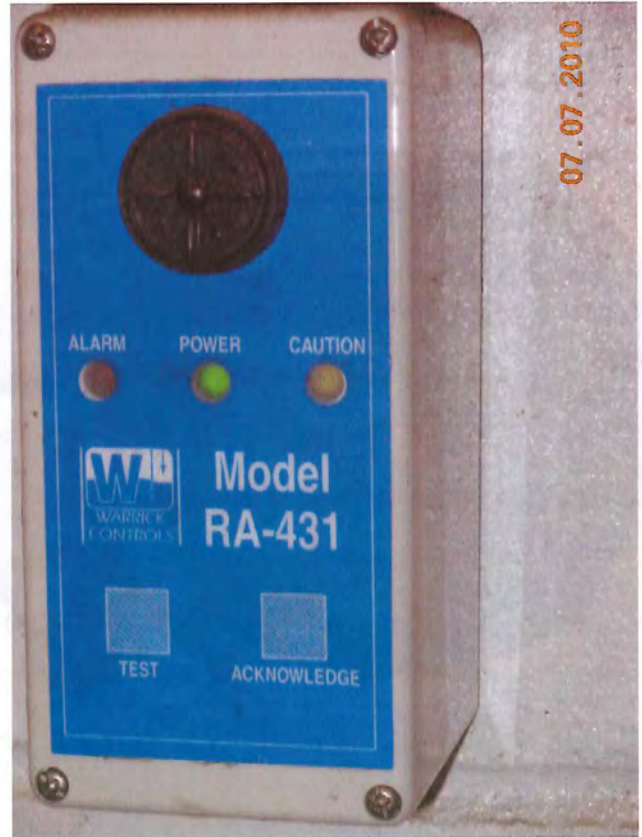
Alarme anti-débordement.

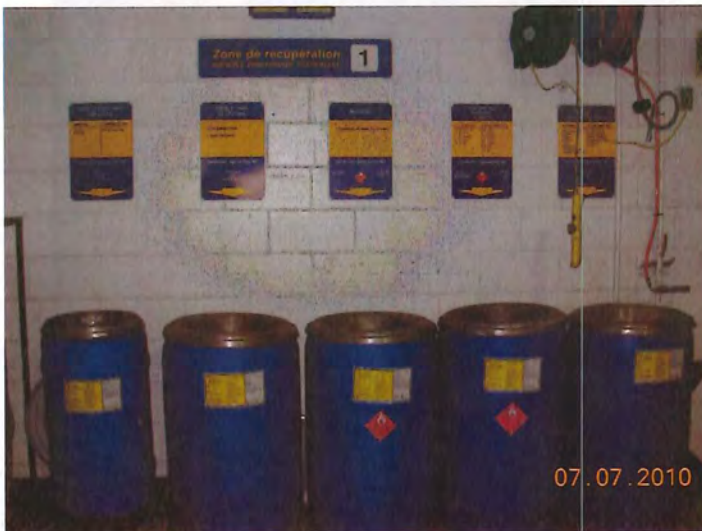
Système de récupération des matières dangereuses.

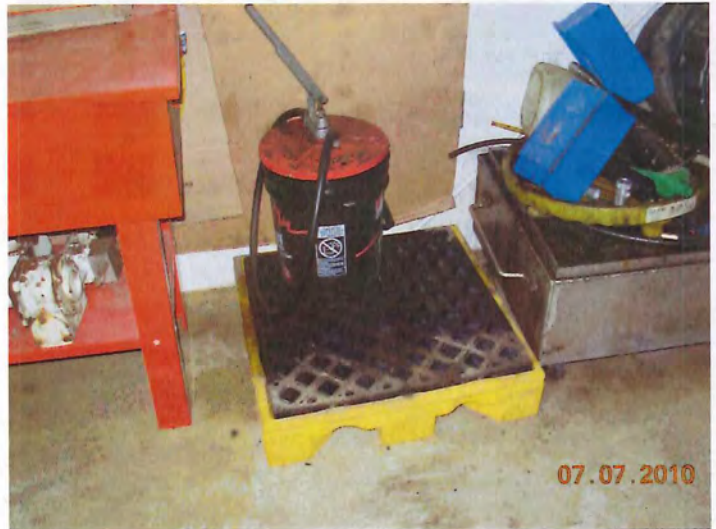
Chaque récipient contenant un liquide dangereux est placé sur un aménagement de rétention.
