Objet : Demande d'accès aux documents concernant les lots 4 397 077, 4 245 561, 4 218 929
et 2 362 386, rue de la Chapelle à Mirabel
V/réf. : 19 E01-1278

RAPPORT D'INSPECTION

But de l'inspection : Vérifier le bien-fondé de la plainte du 27 novembre 2015 concernant des travaux de remblai dans la zone inondable.

Nom du lieu : Lot 4 397 078 / Lot 4 397 077 / Lot 4 397 076

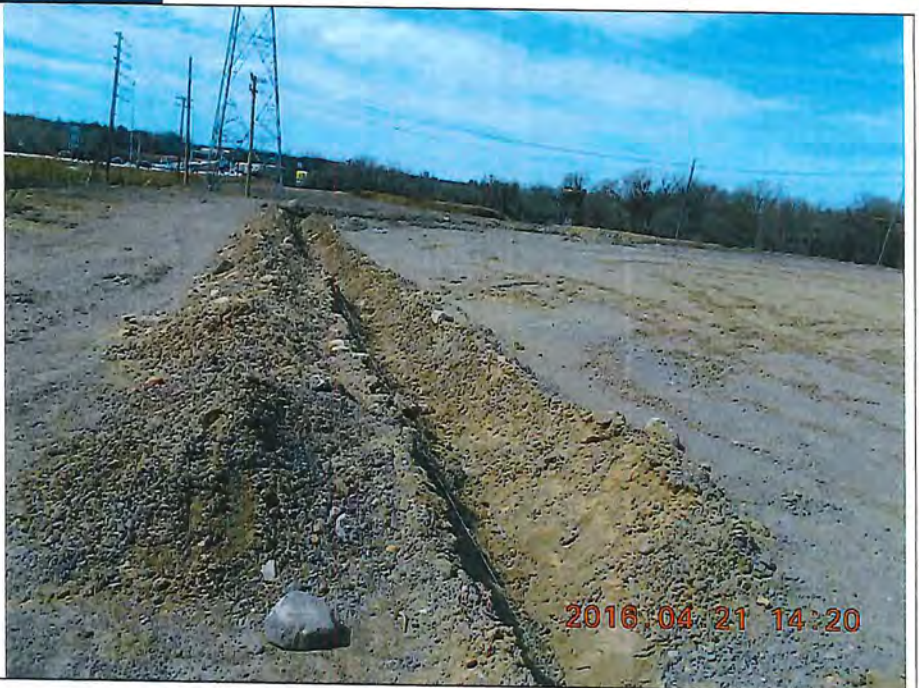
Photo no : 2

Lot 4 397 078
Remblai autour du pylône électrique

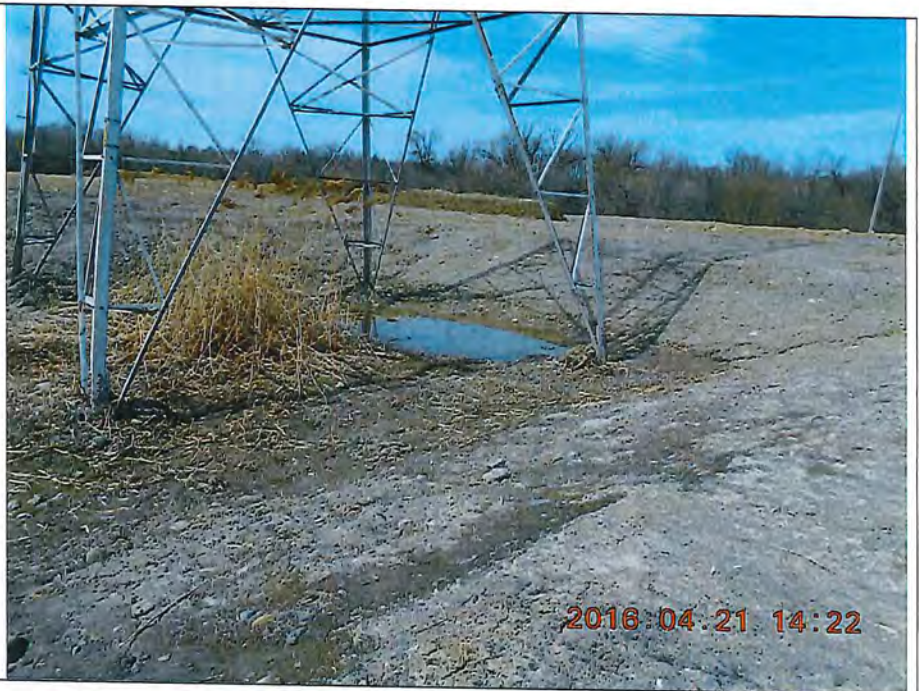
Photo no : 3

Lot 4 397 078
Extrémité remblai
Au niveau naturel – sol décapé
Présence d'un monticule de terre (andain)

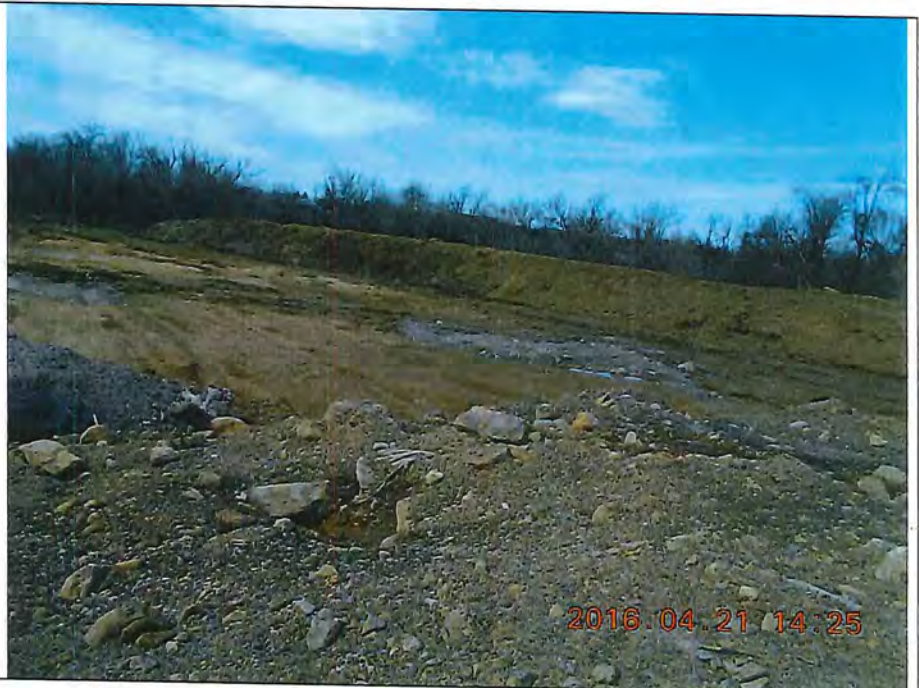
Photo no : 4

Fichier : DSCN0355.JPG	
Description : Lot 4 397 078 Monticule de terre (andain) Traces de circulation

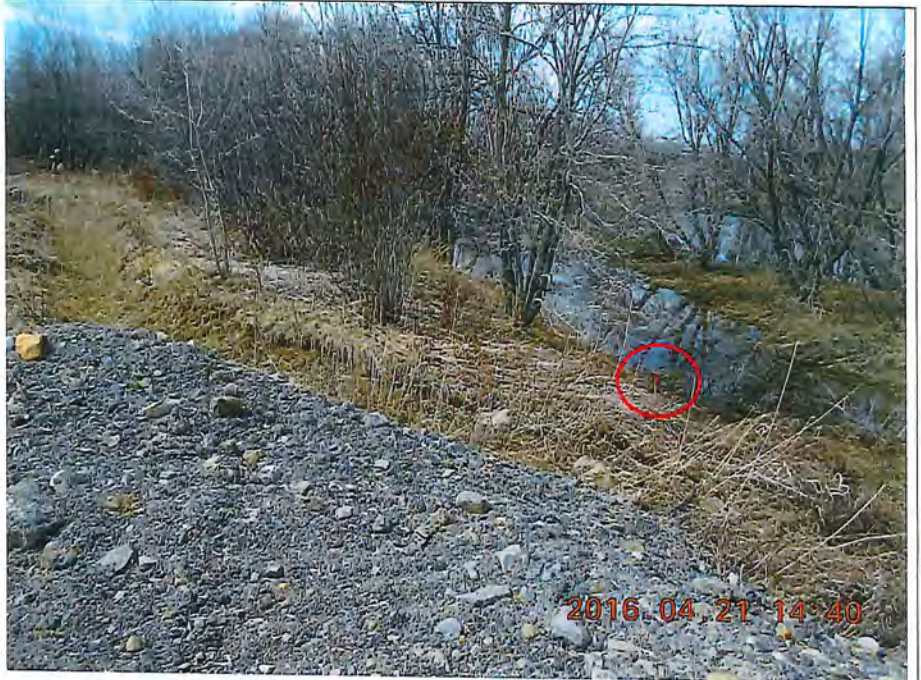
Photo no : 8

Lot 4 397 078
Autre côté de l'eau / piquet (encerclé)

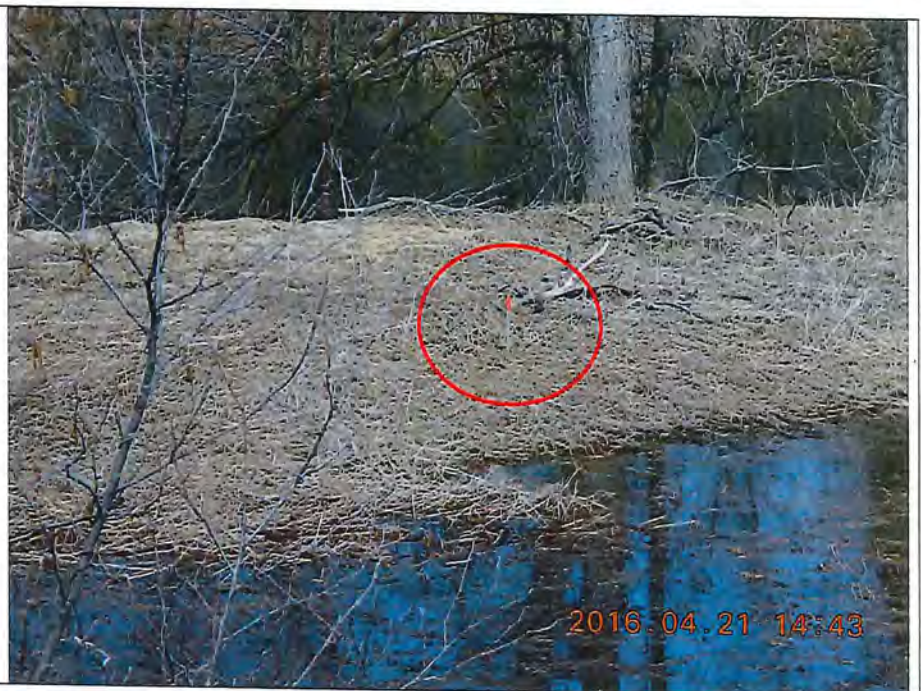
Photo no : 9

Lot 4 397 078
Collet d'un arbre remblayé

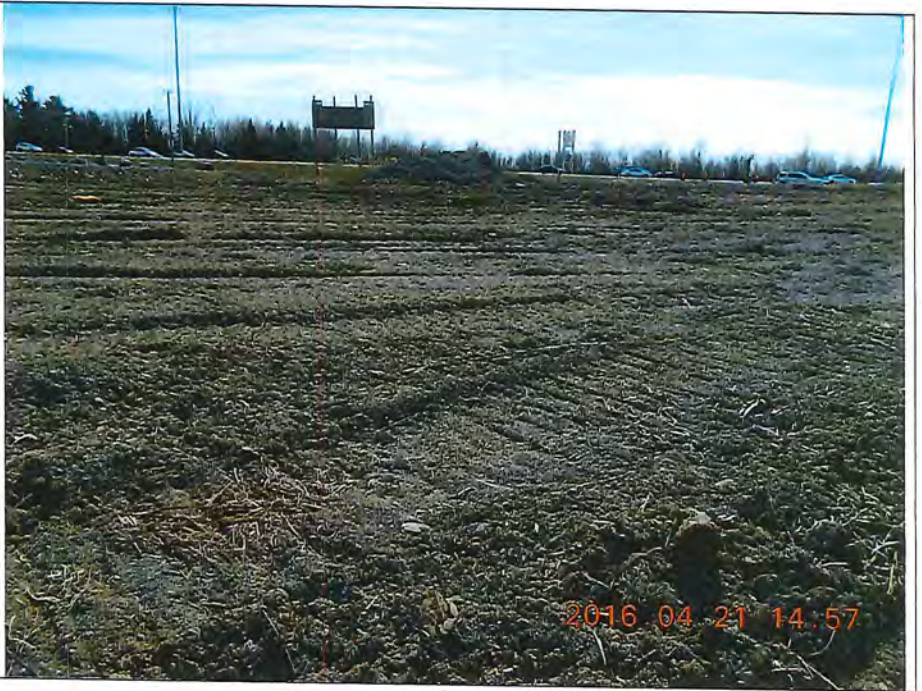
Durant cette inspection, j'ai constaté que le remblai est exempt de végétation même s'il y a présence de phragmite (*phragmites australis*) qui est une espèce exotique envahissante qui est reconnue pour coloniser rapidement. Cela indique que le remblai est récent ou a été fait avant l'hiver et que le phragmite n'a pas eu le temps de s'implanter.

Lot 4 397 076
Remblai
sans reprise de végétation

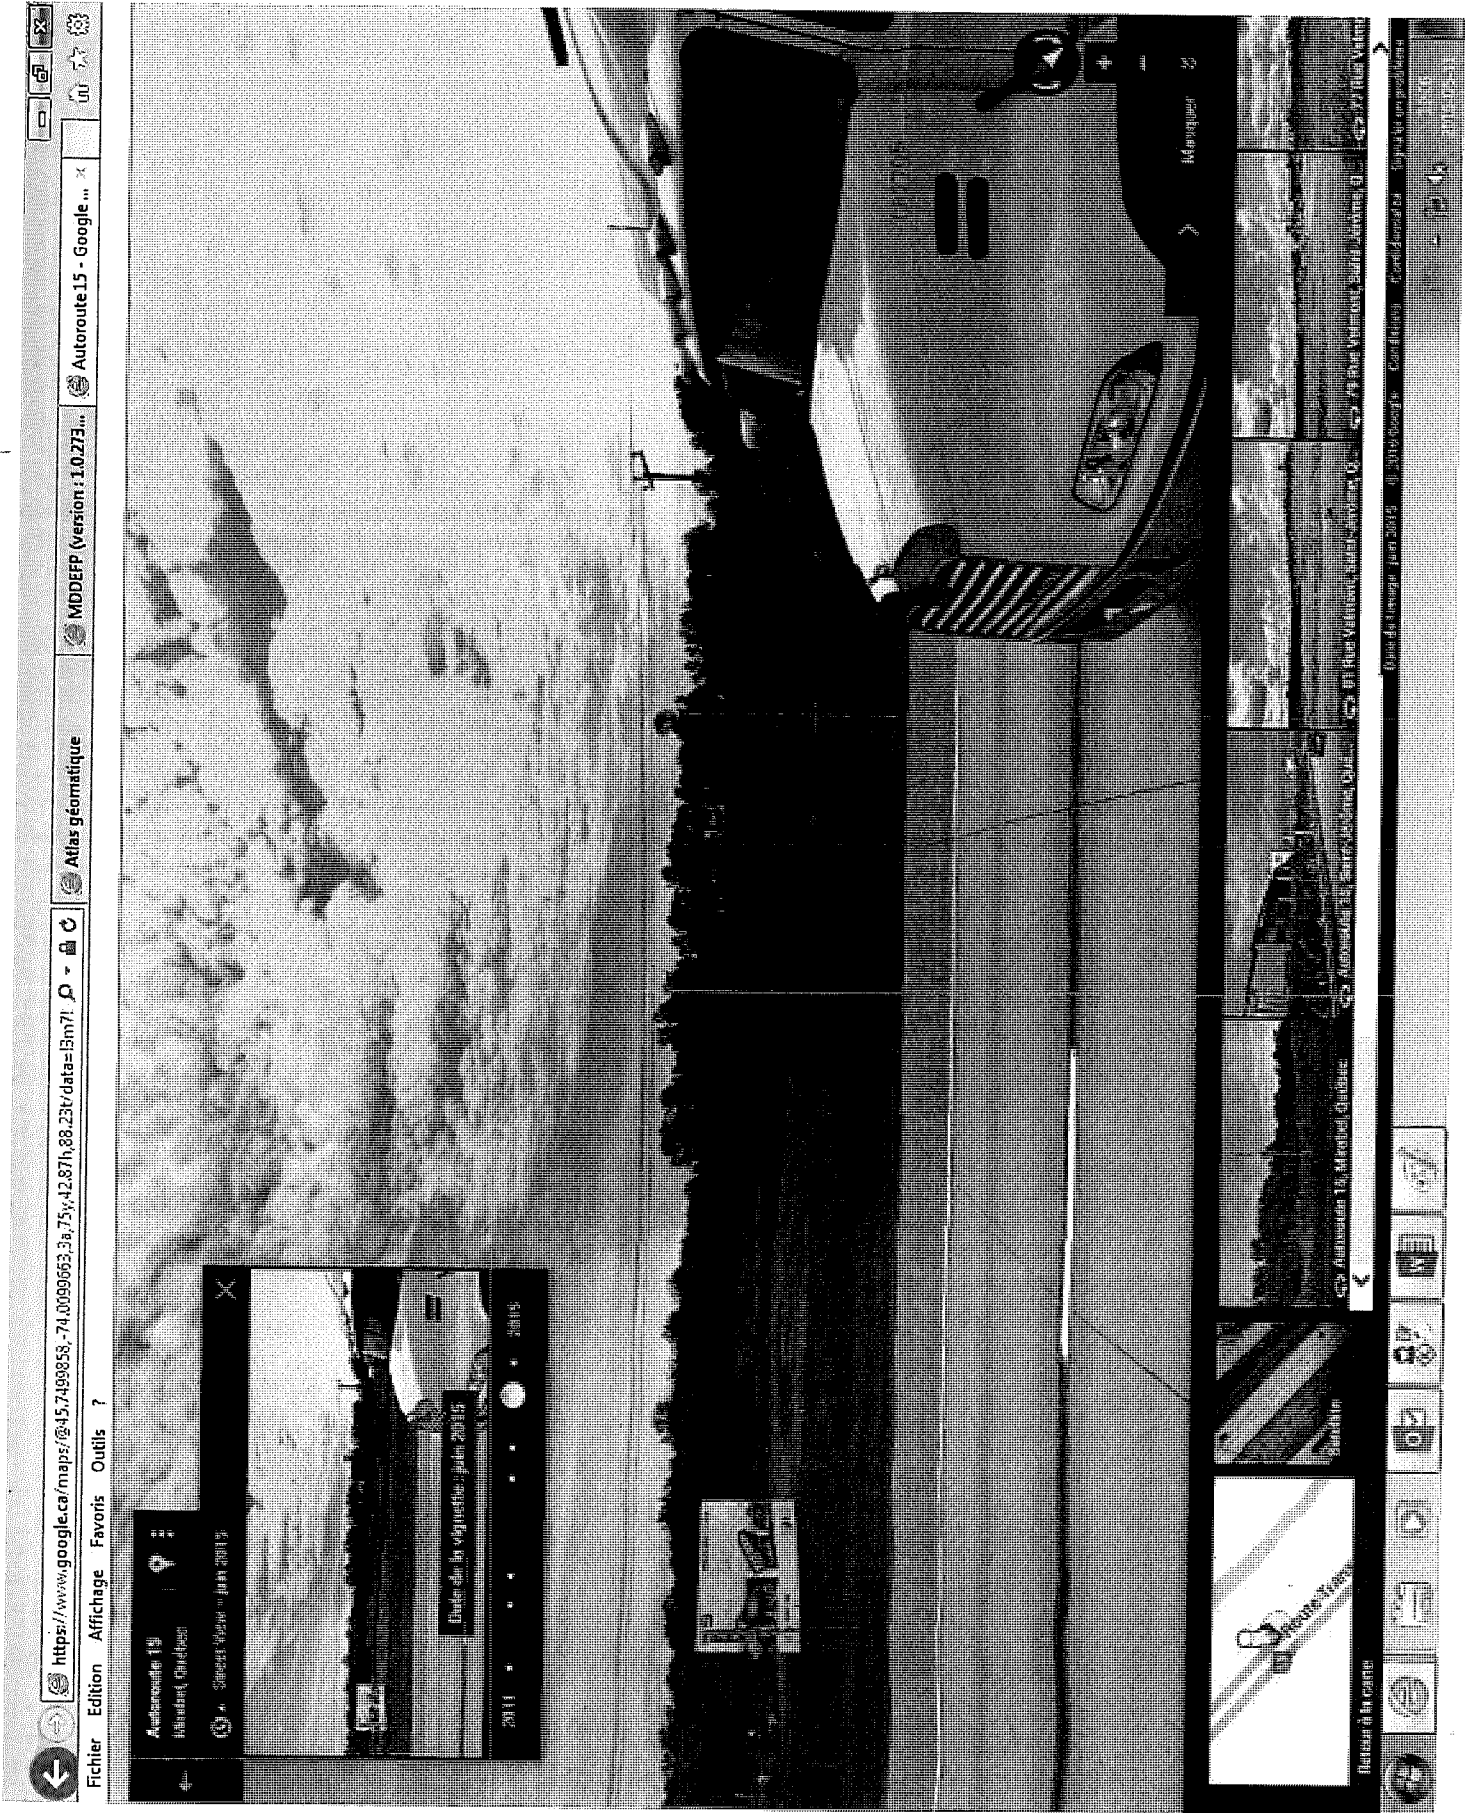
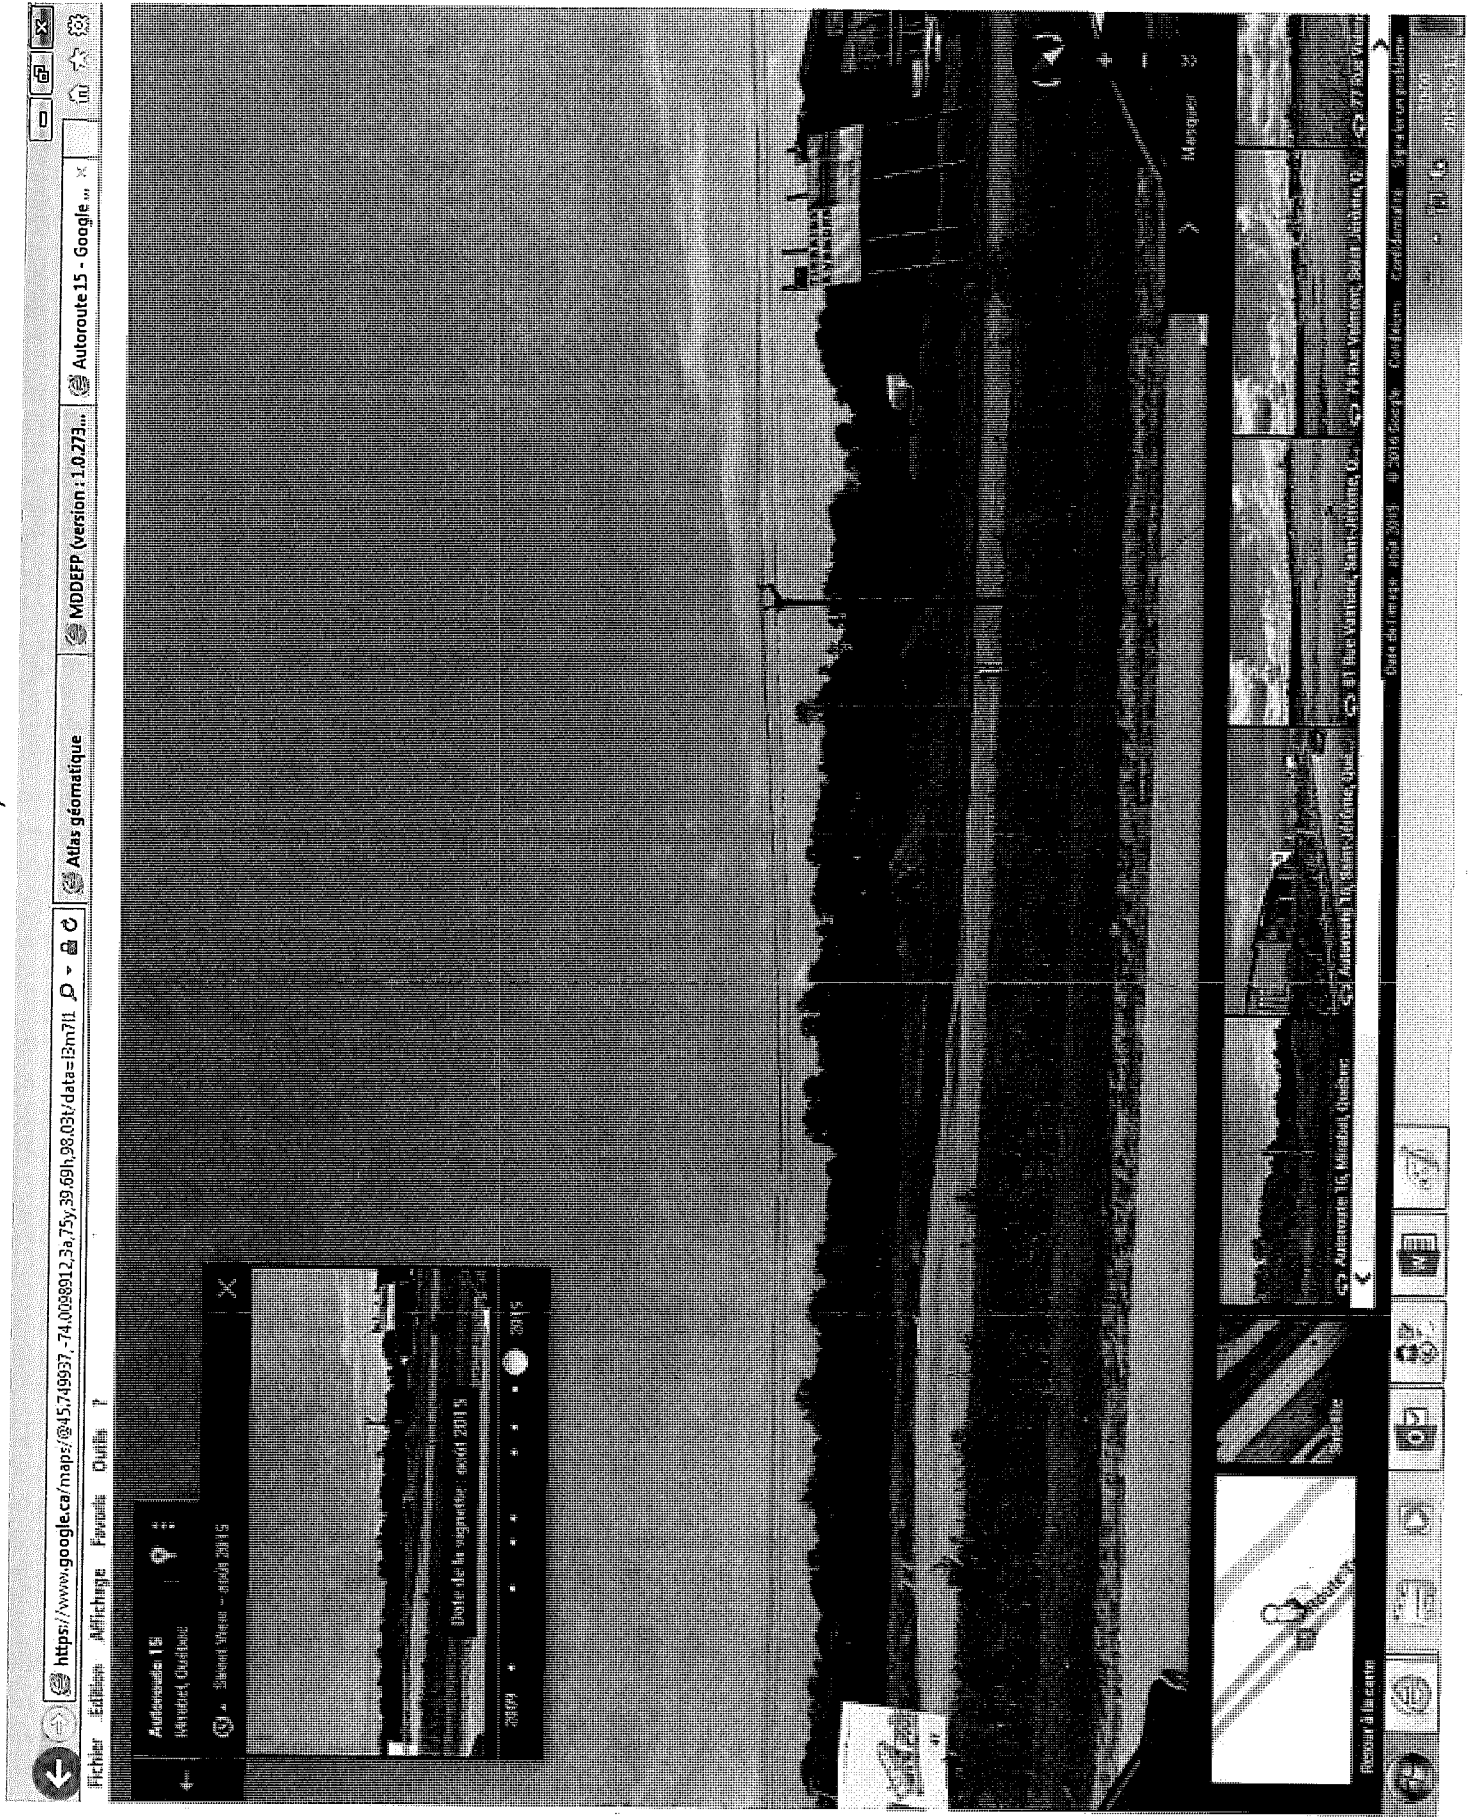
Lot 4 397 076 : la consultation des images de juin et août 2015 permettent de constater que le lot est en friche avec quelques monticules de matériel qui s'apparente à de la terre.

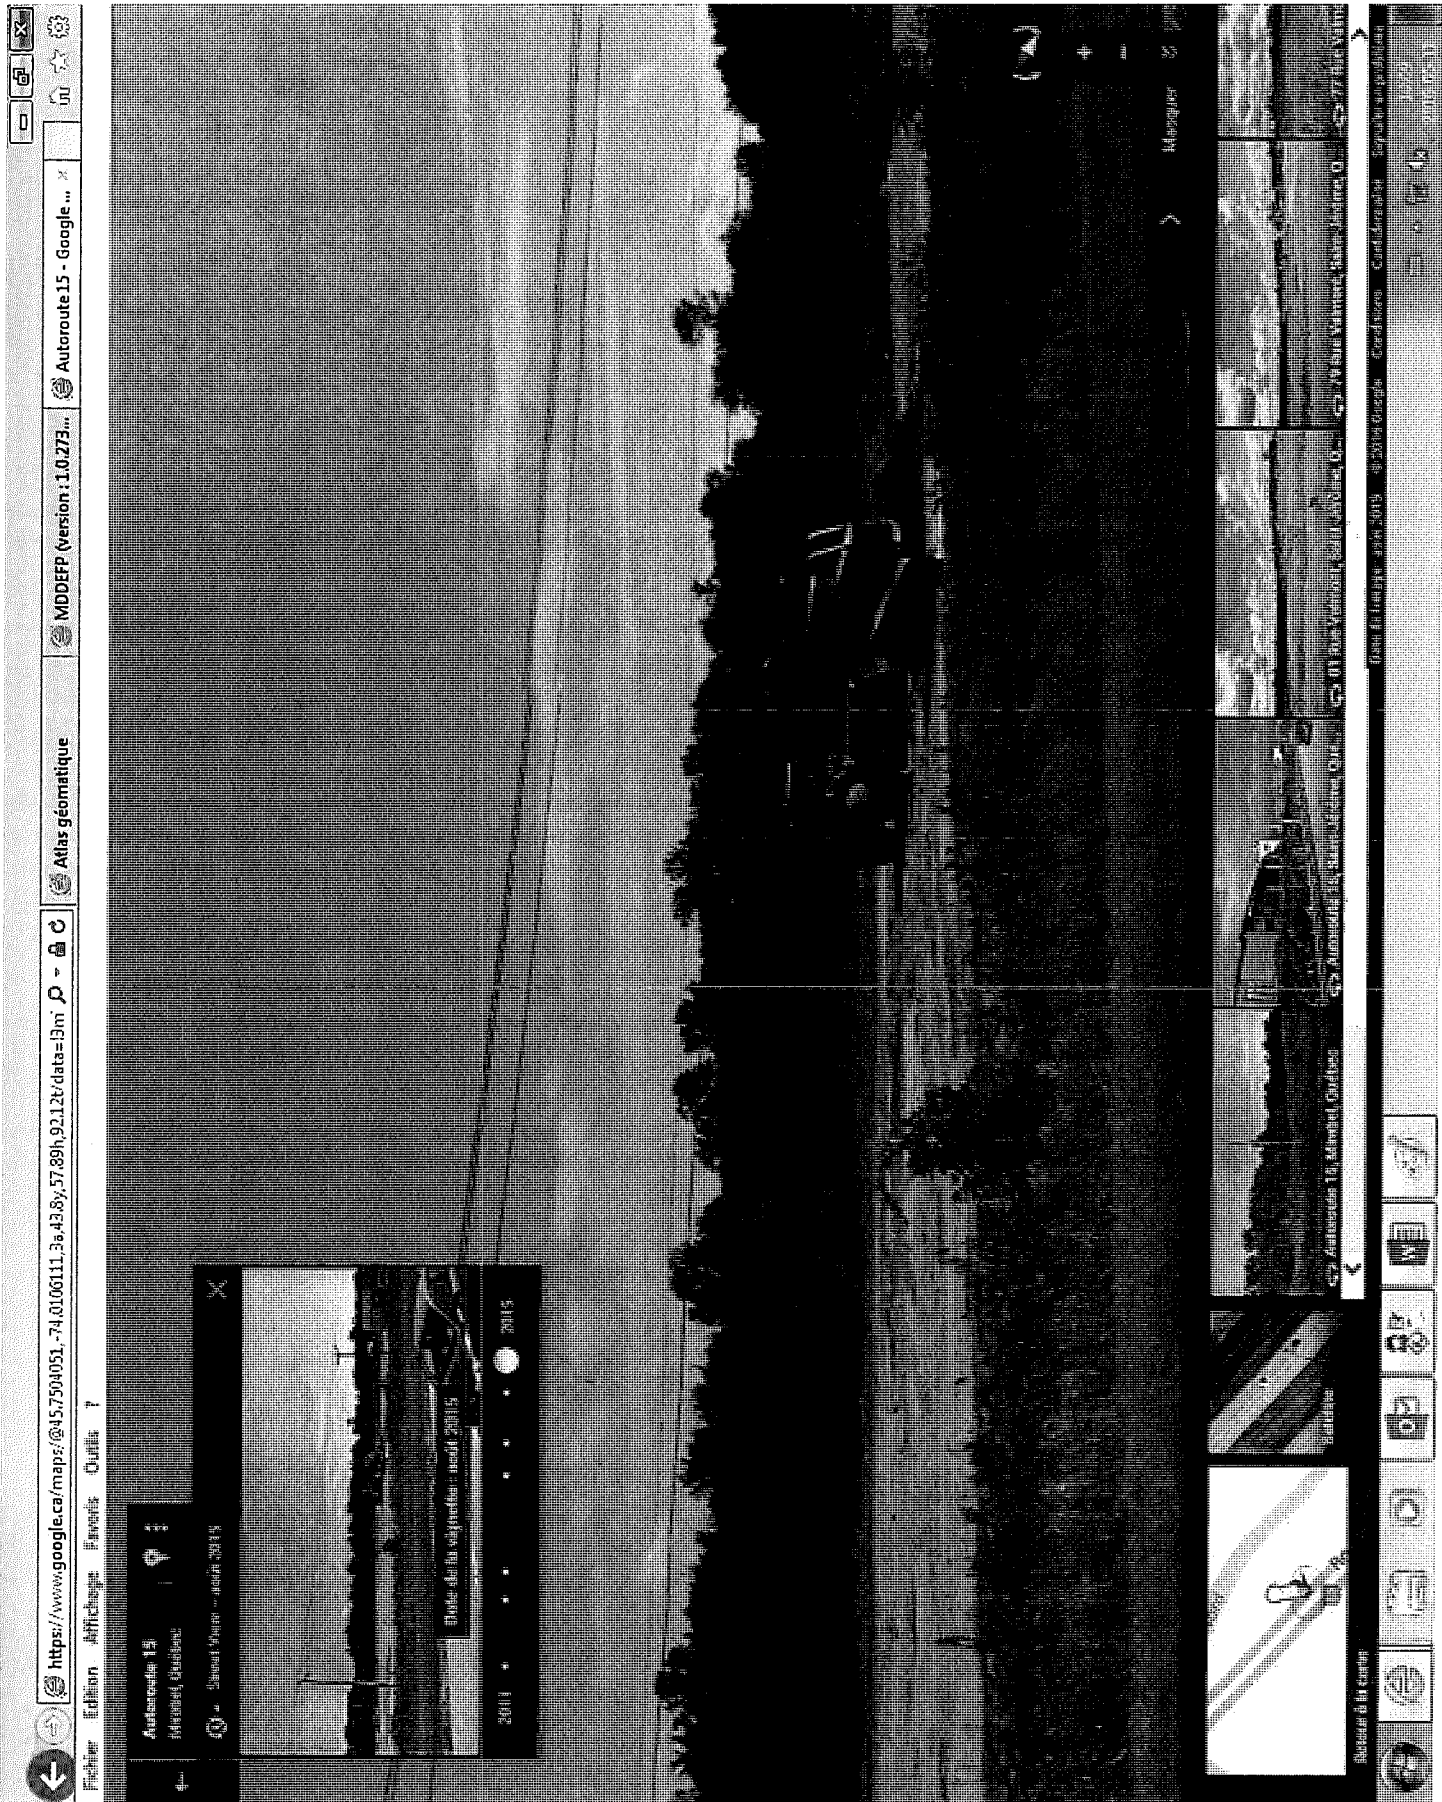
La consultation des images de juin et août 2015 permettent de constater que le lot est en partie en friche avec un secteur ayant les sols à nues. La borne-fontaine visible sur l'image de juin 2015 permet de constater que la tranchée constatée lors de l'inspection du 21 avril n'était pas présente à ce moment-là. De plus, malgré la présence de machinerie sur l'image du mois d'août 2015, il est possible de constater que la tranchée n'avait pas encore été aménagée.

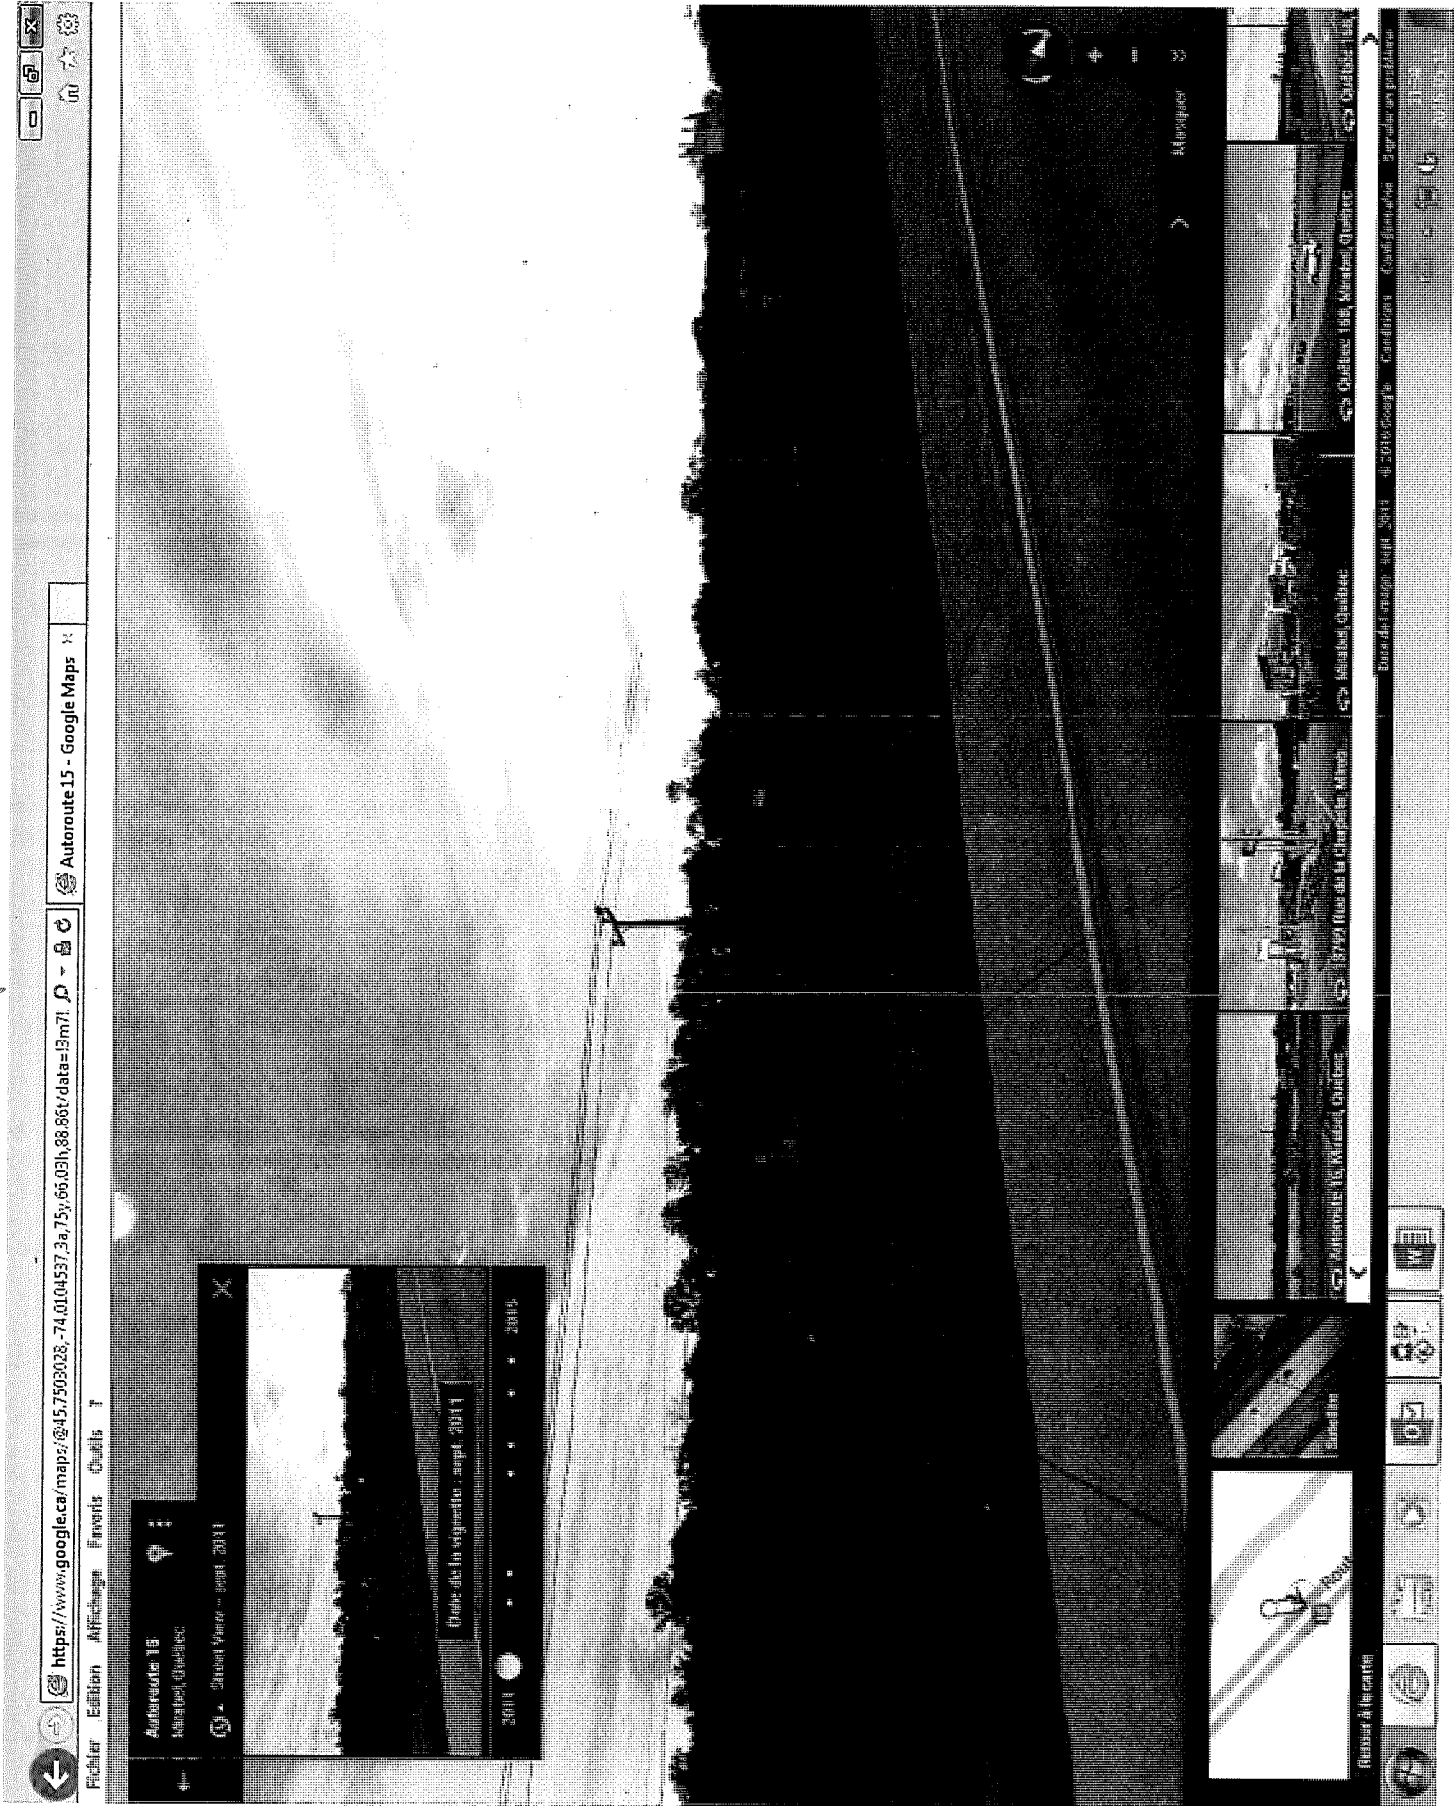
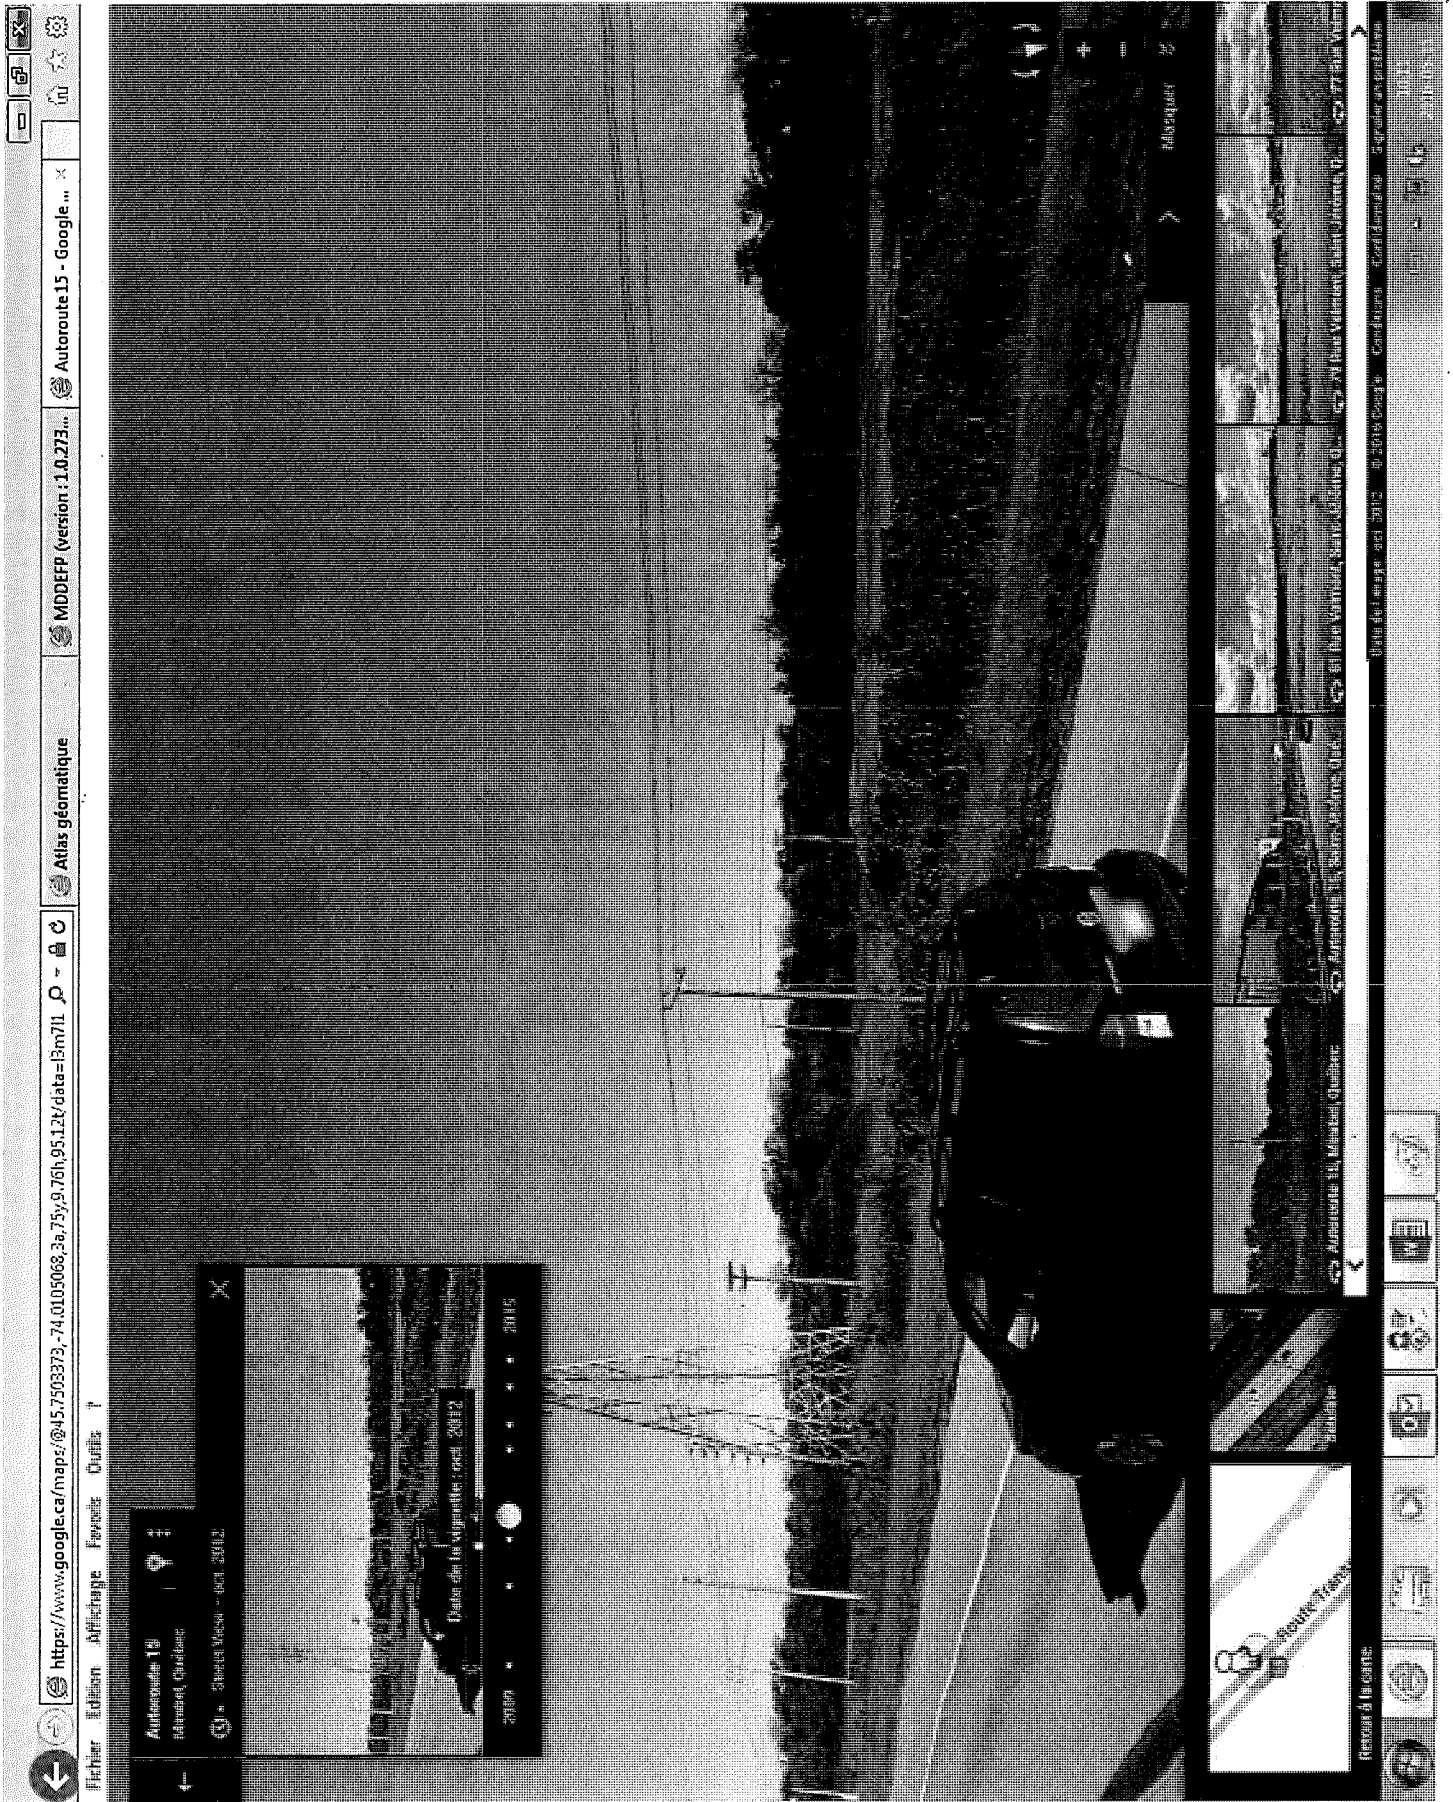
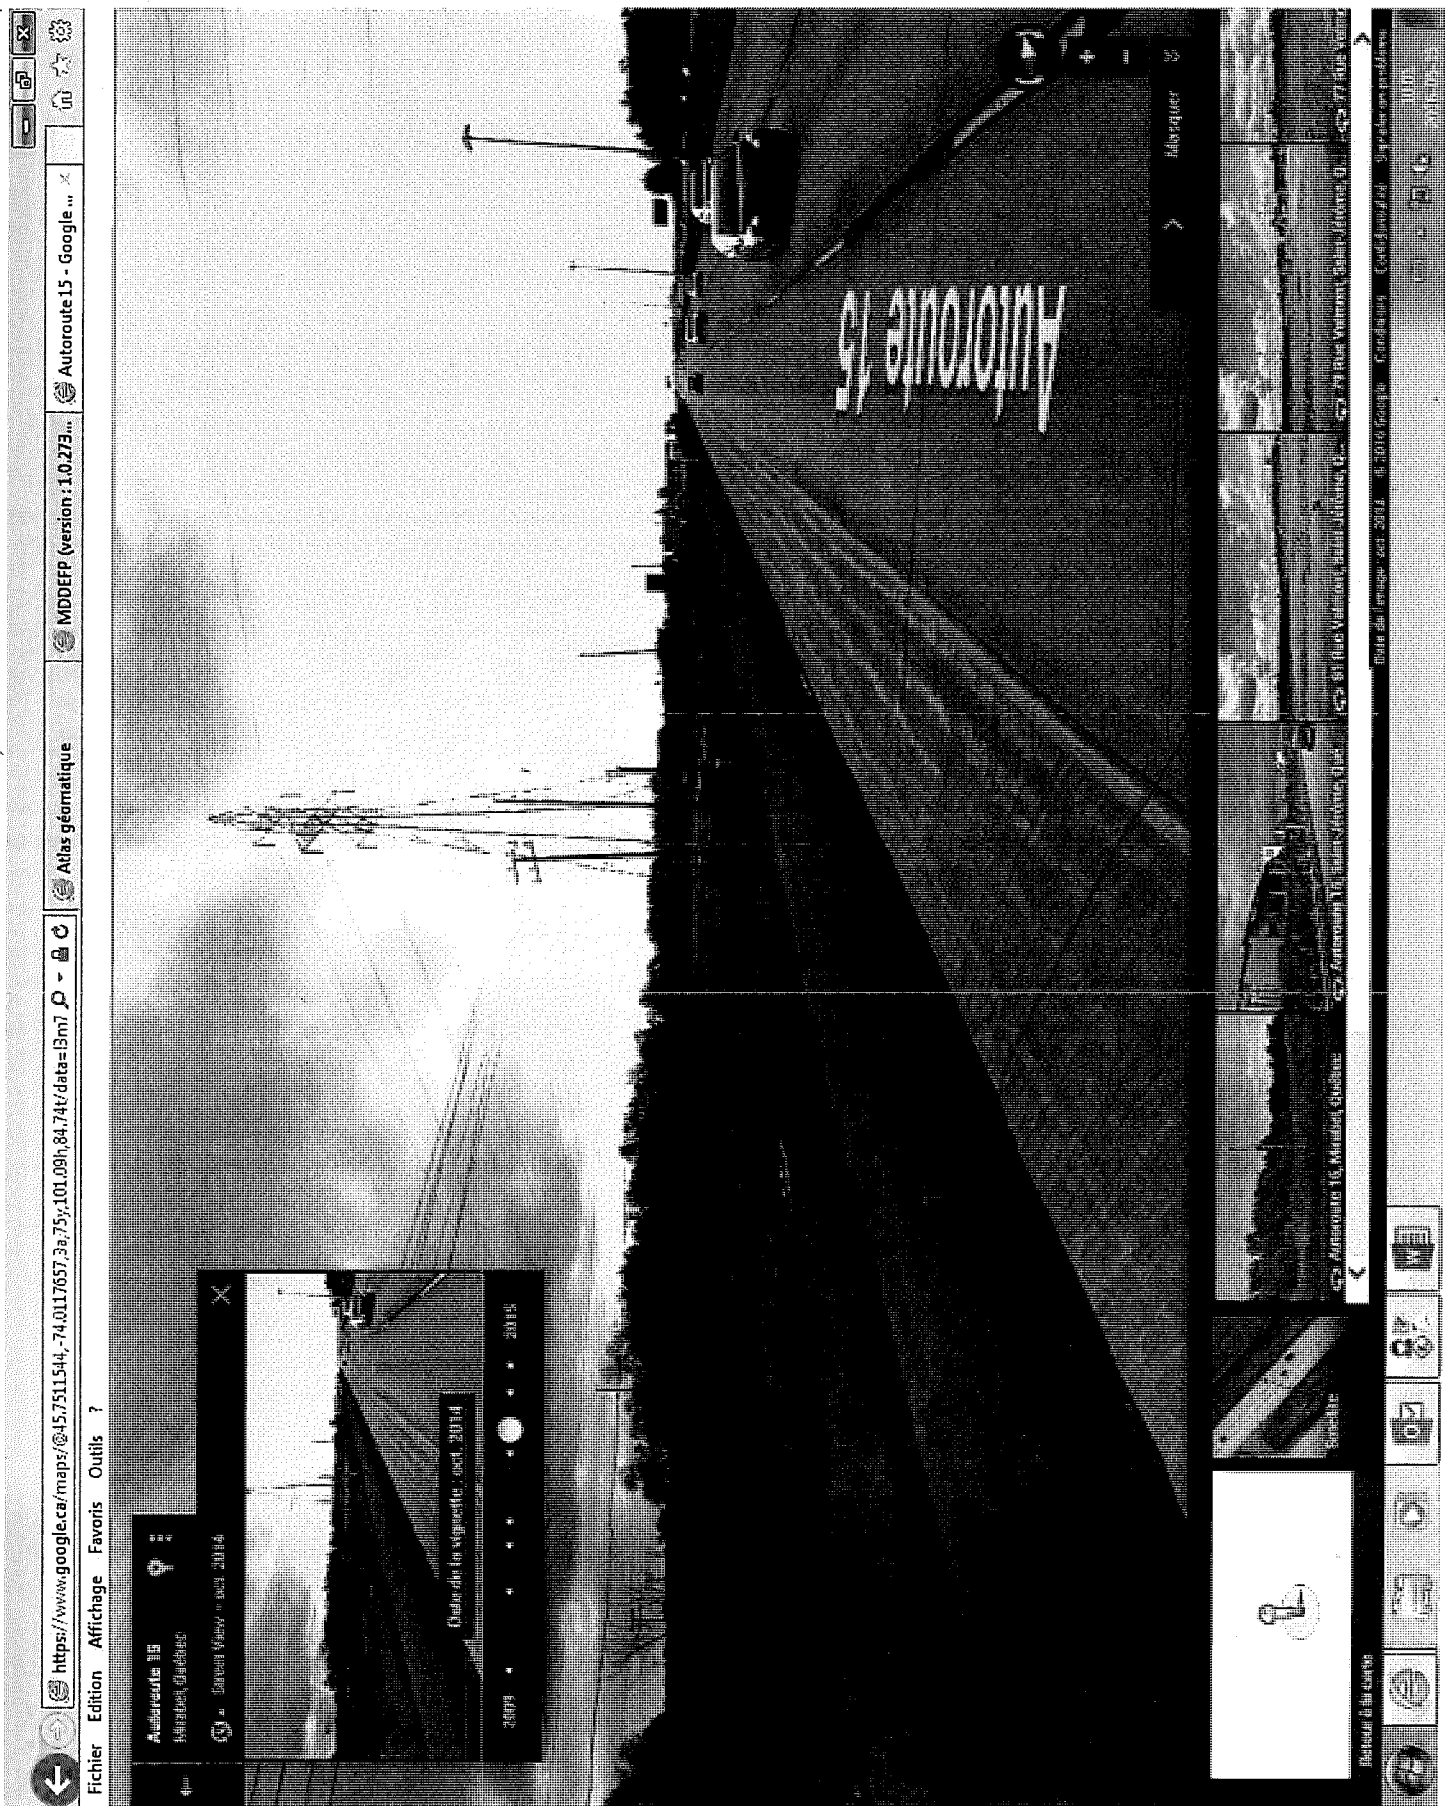
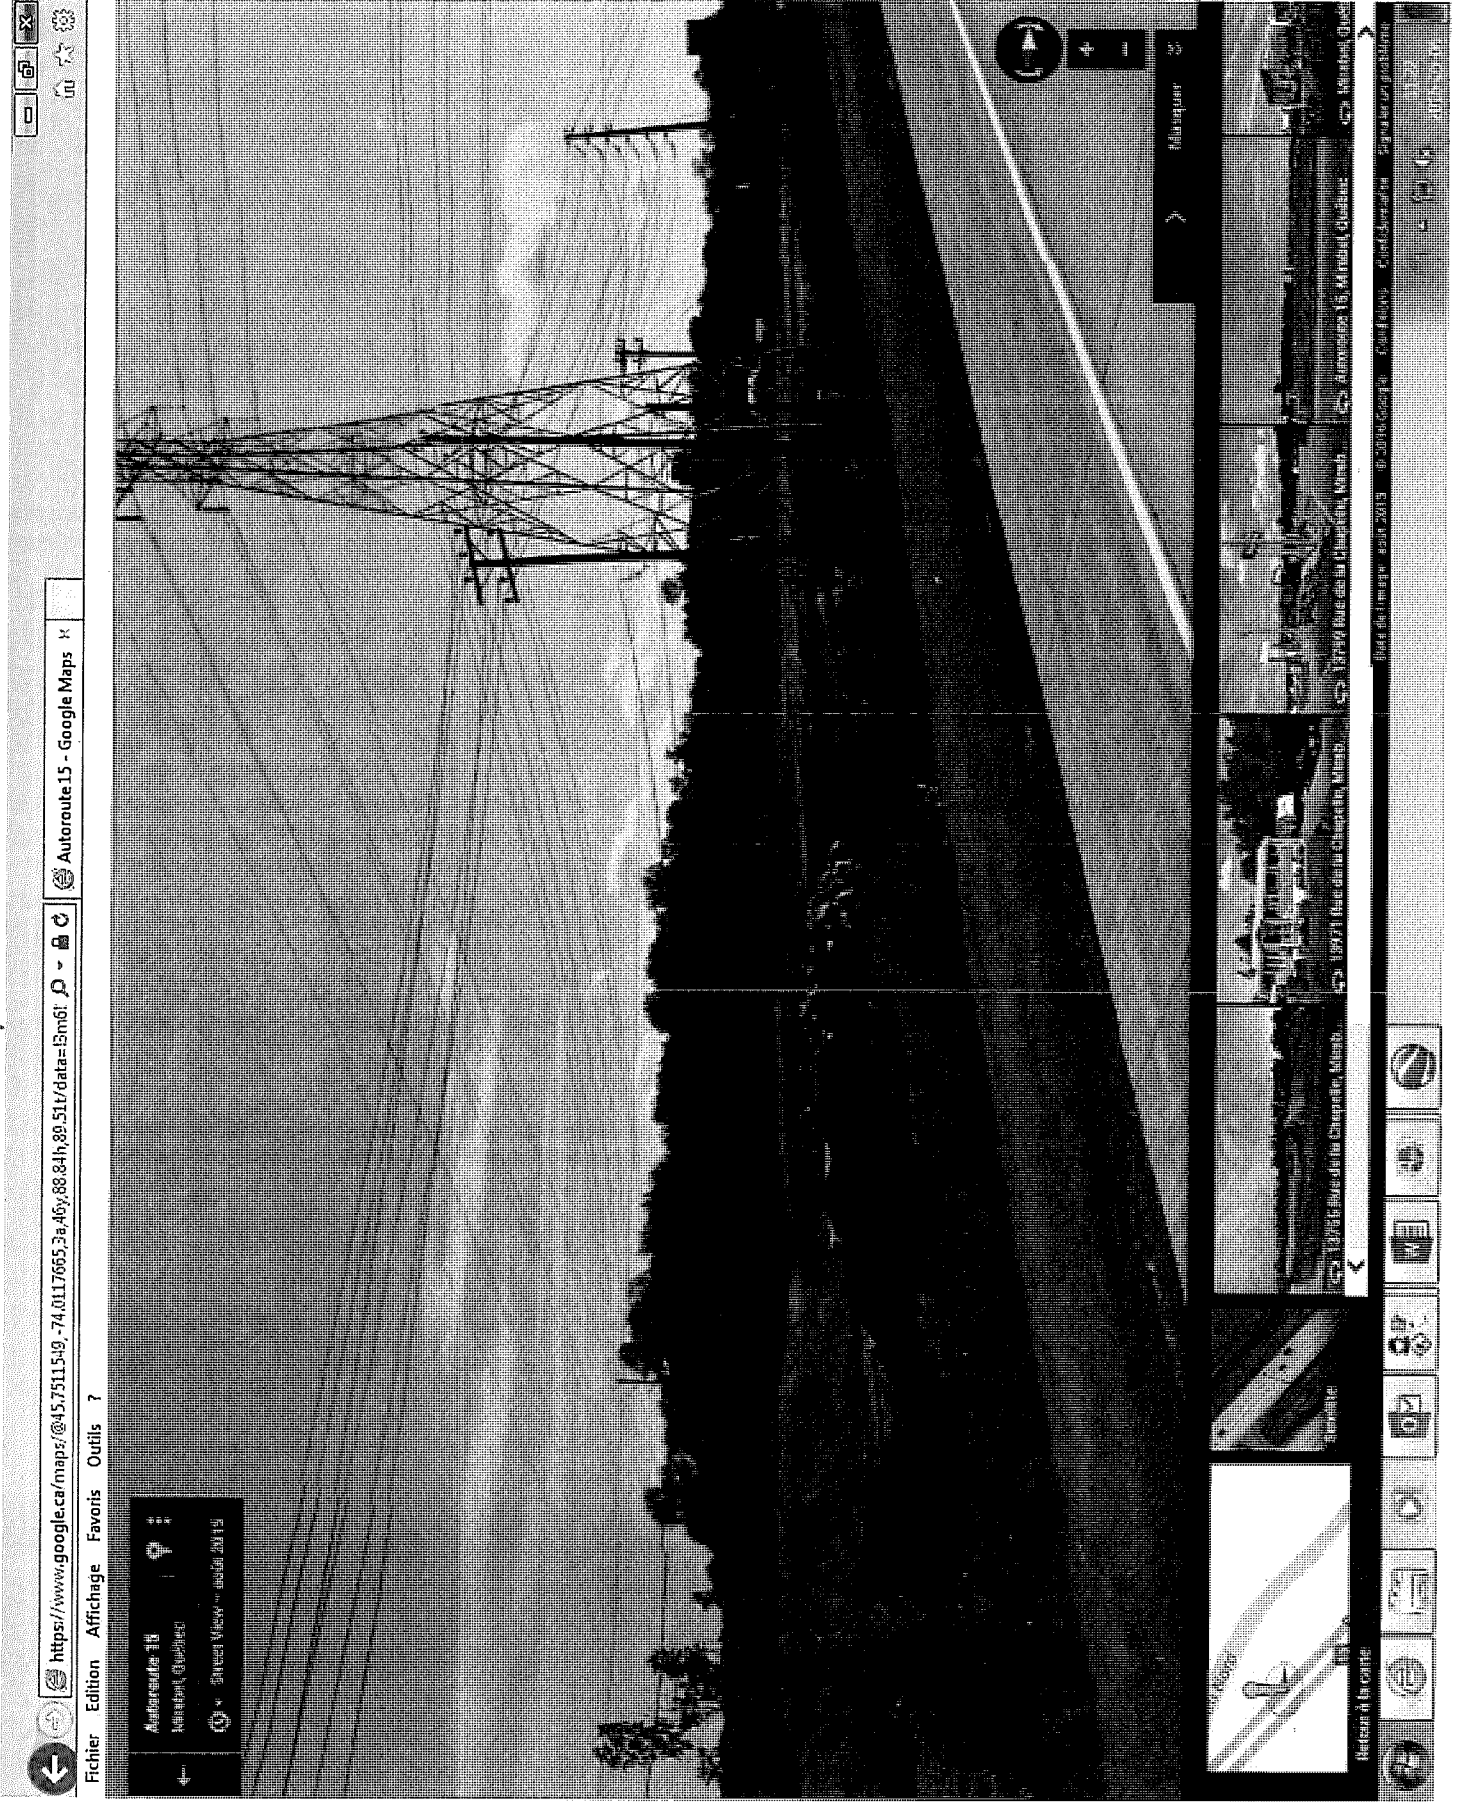
La consultation des images permet de constater qu'en septembre 2011, il y avait un début de remblai à proximité du rondpoint de la rue Lachapelle. En octobre 2012, le remblai a progressé vers le nord, mais n'a pas encore atteint le pylône électrique. En octobre 2014, le remblai atteint le pylône électrique. En juin 2015, le remblai se situe à proximité du monticule de terre constaté lors de l'inspection. En août 2015, il y a quelques monticules de terre ajoutés.
