Objet : Demande d'accès aux documents concernant les lots 4 397 077, 4 245 561, 4 218 929
et 2 362 386, rue de la Chapelle à Mirabel
V/réf. : 19 E01-1278

RAPPORT D'INSPECTION

But de l'inspection : Vérifier le bien-fondé de la plainte du 27 novembre 2015 concernant des travaux de remblai dans la zone inondable.

Nom du lieu : Lot 4 397 078 / Lot 4 397 077 / Lot 4 397 076

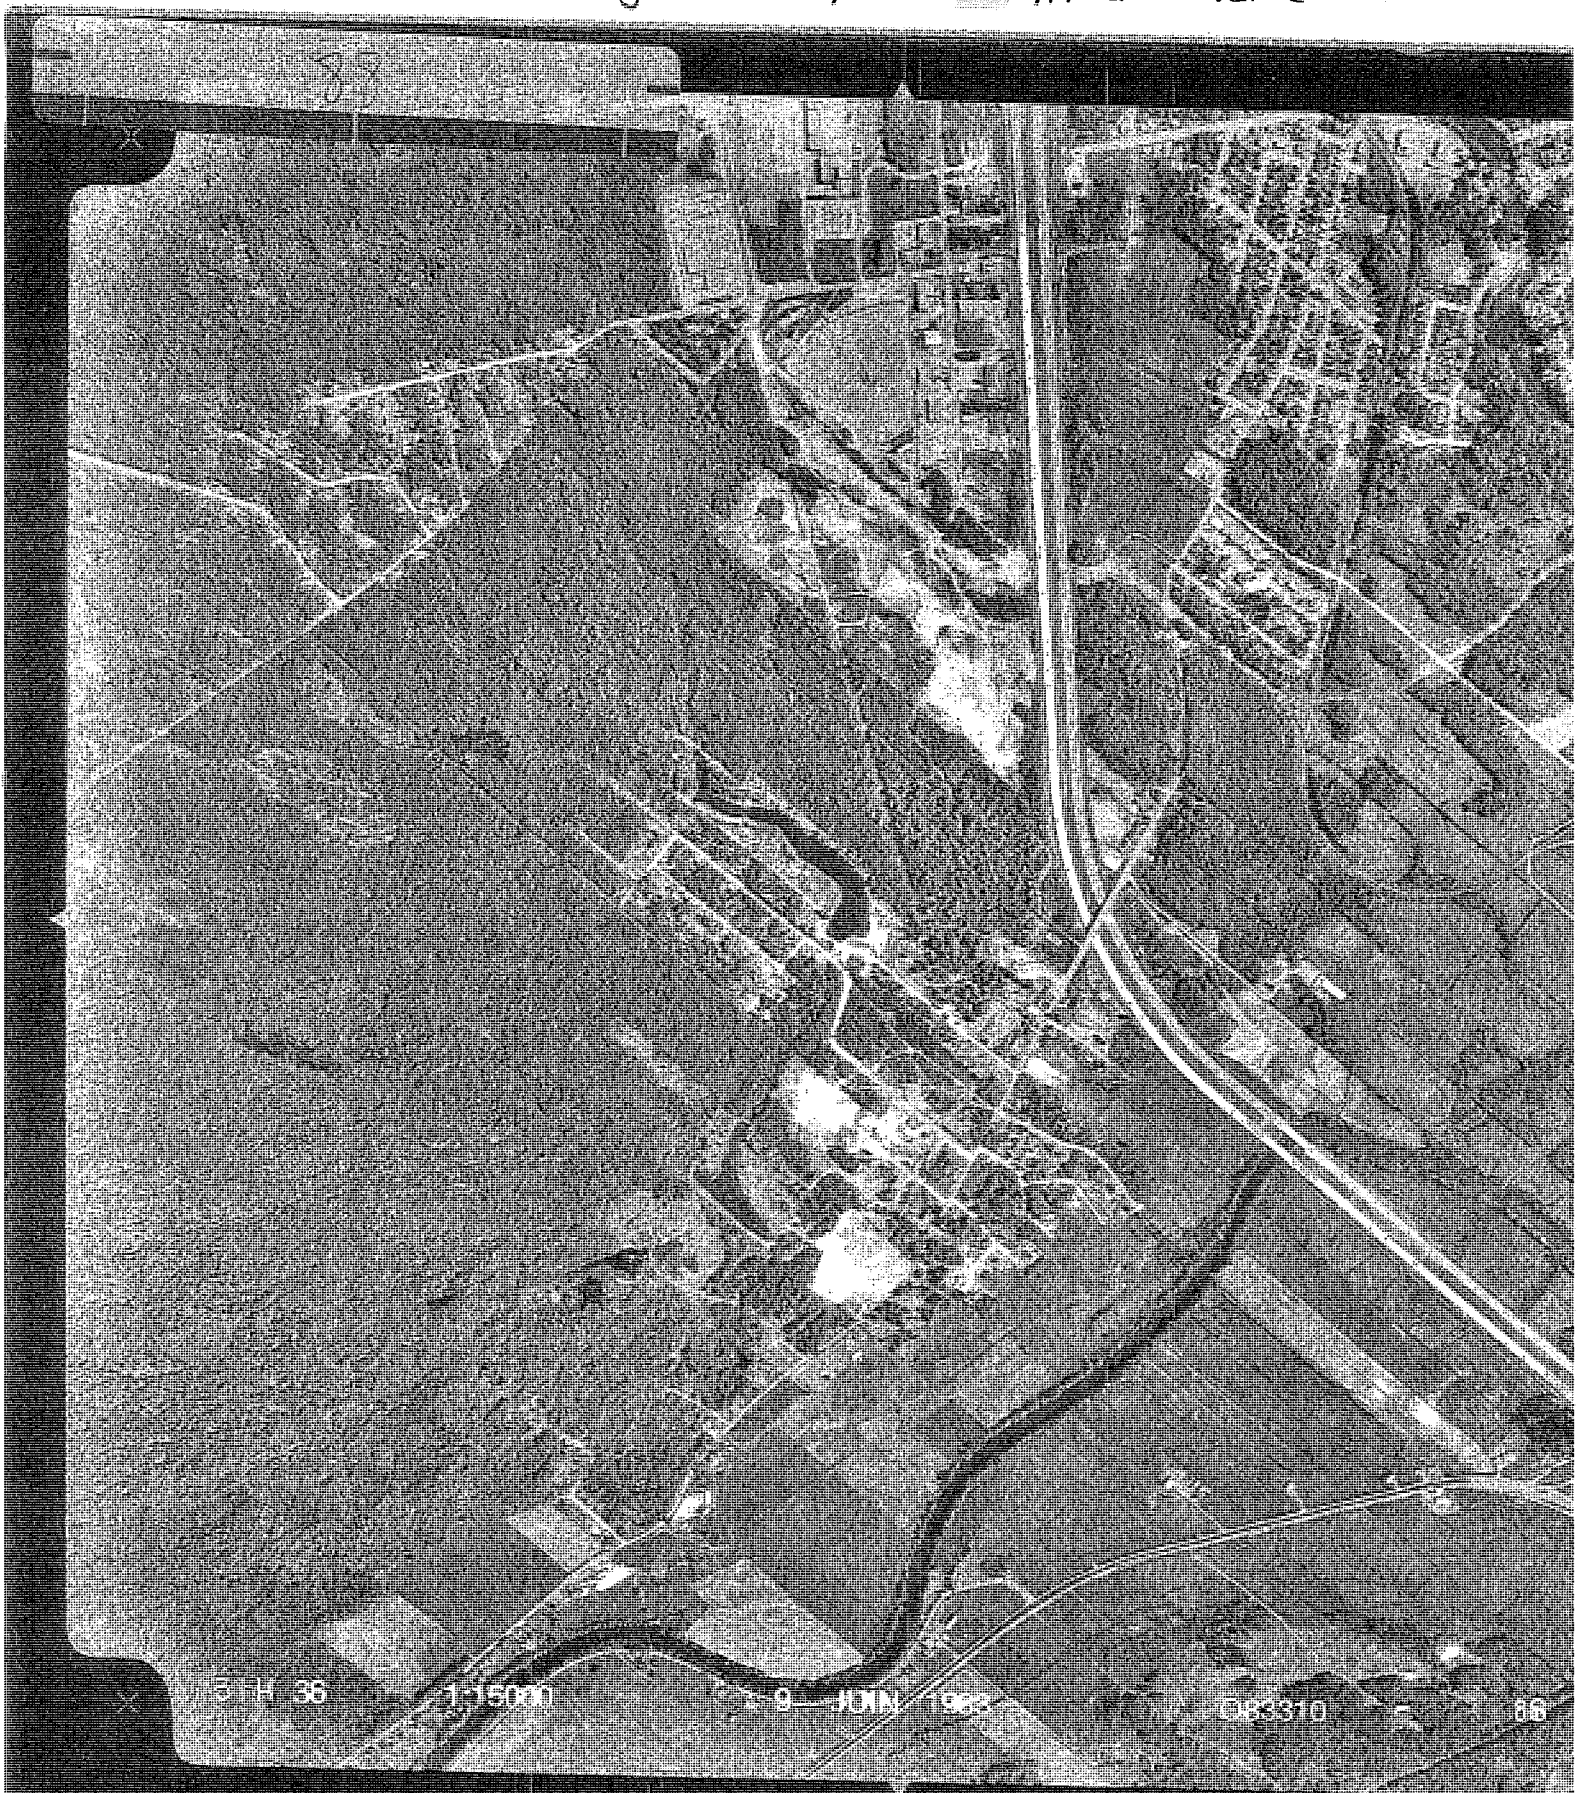
Photographie aérienne, juin 1983

Sur la photographie aérienne de 1983, le lit d'écoulement est visible. Il est rectiligne et se situe entre l'autoroute 15 et la Rivière-du-Nord (A-11).
