RAPPORT D'INSPECTION

Centre de contrôle environnemental du Québec

1.1 Demande		<input type="checkbox"/> SO
N° de demande : 200702516	Type de demande : Plainte à caractère environnemental	
Objet de la demande : I-PL / Sainte-Anne-des-Plaines / Vérifier le bien-fondé de la plainte du 15 août concernant la disposition de matières résiduelles (béton, brique, asphalte) dans un lieu non autorisé en face du 20 Trépanier.

1.2 Intervention	
N° d'intervention : 301415543	Type d'intervention : Inspection
N° de gestion doc. : 7510-15-01-00539-03	N° de document : 401859990
But de l'intervention : M-PL / Sainte-Anne-des-Plaines / Vérifier le bien-fondé de la plainte du 15 août concernant la disposition de matières résiduelles (béton, brique, asphalte) dans un lieu non autorisé en face du 20 Trépanier.

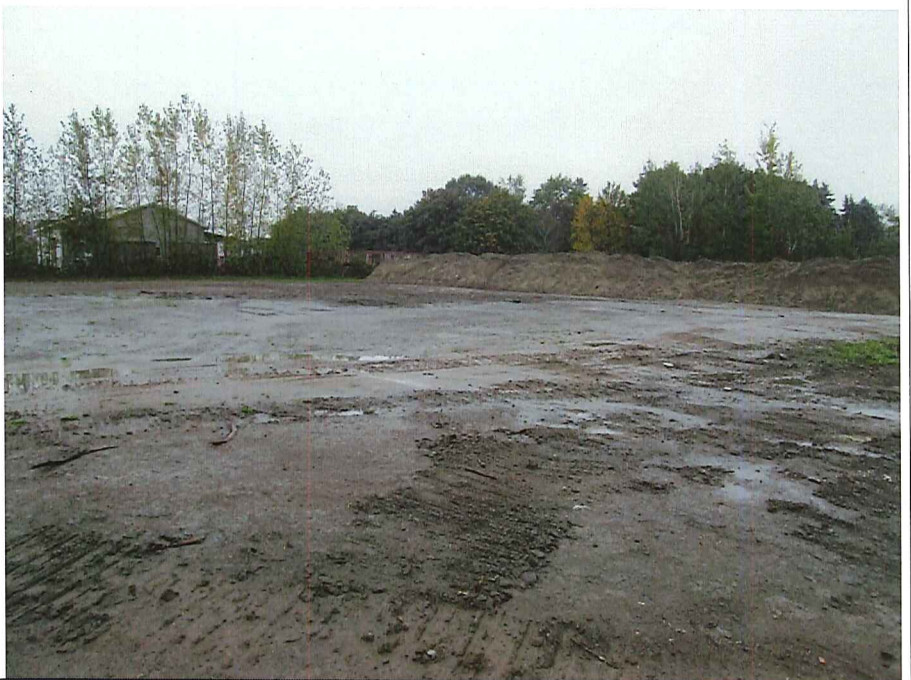
Photo no : 1

Description : terrain faisant l'objet de la plainte.

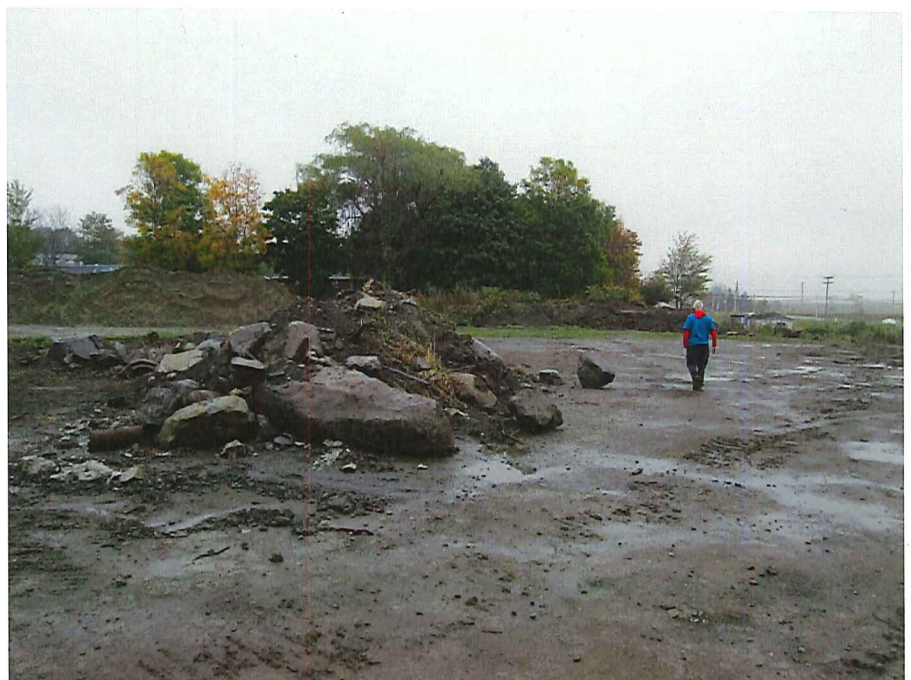
Photo no : 2

13 Description de l'intervention				
Sur place, nous constatons que le terrain n'a aucun amas de sols qui y est entreposé; hormis un petit amas de roches, et de quelques morceaux de métal et un peu de béton. Mais pour le reste, tout est ok.

Description : amas de roches sur le site.

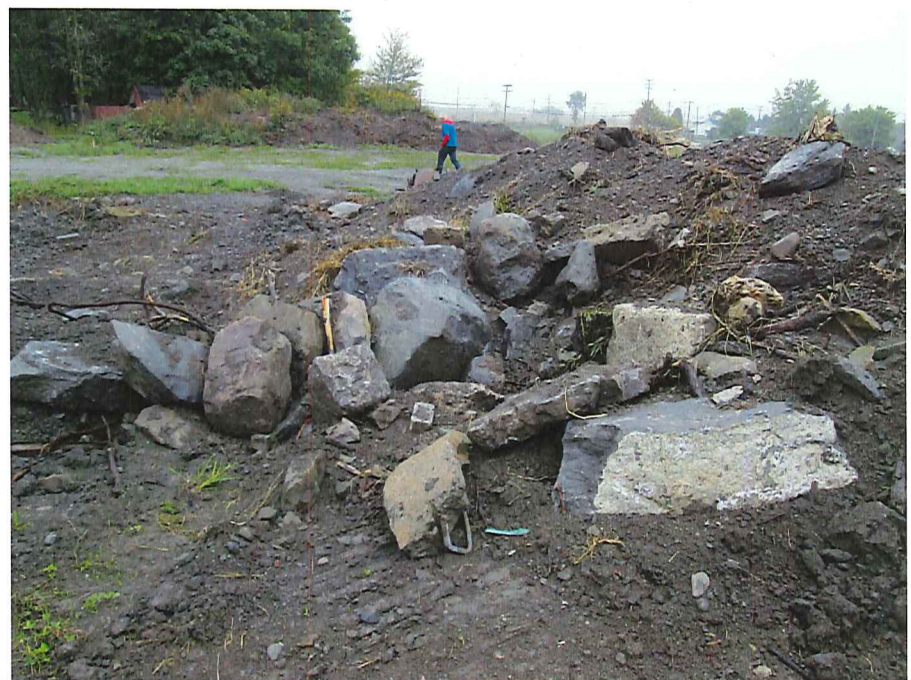
Photo no : 3

Description : Amas de roche et quelques débris.

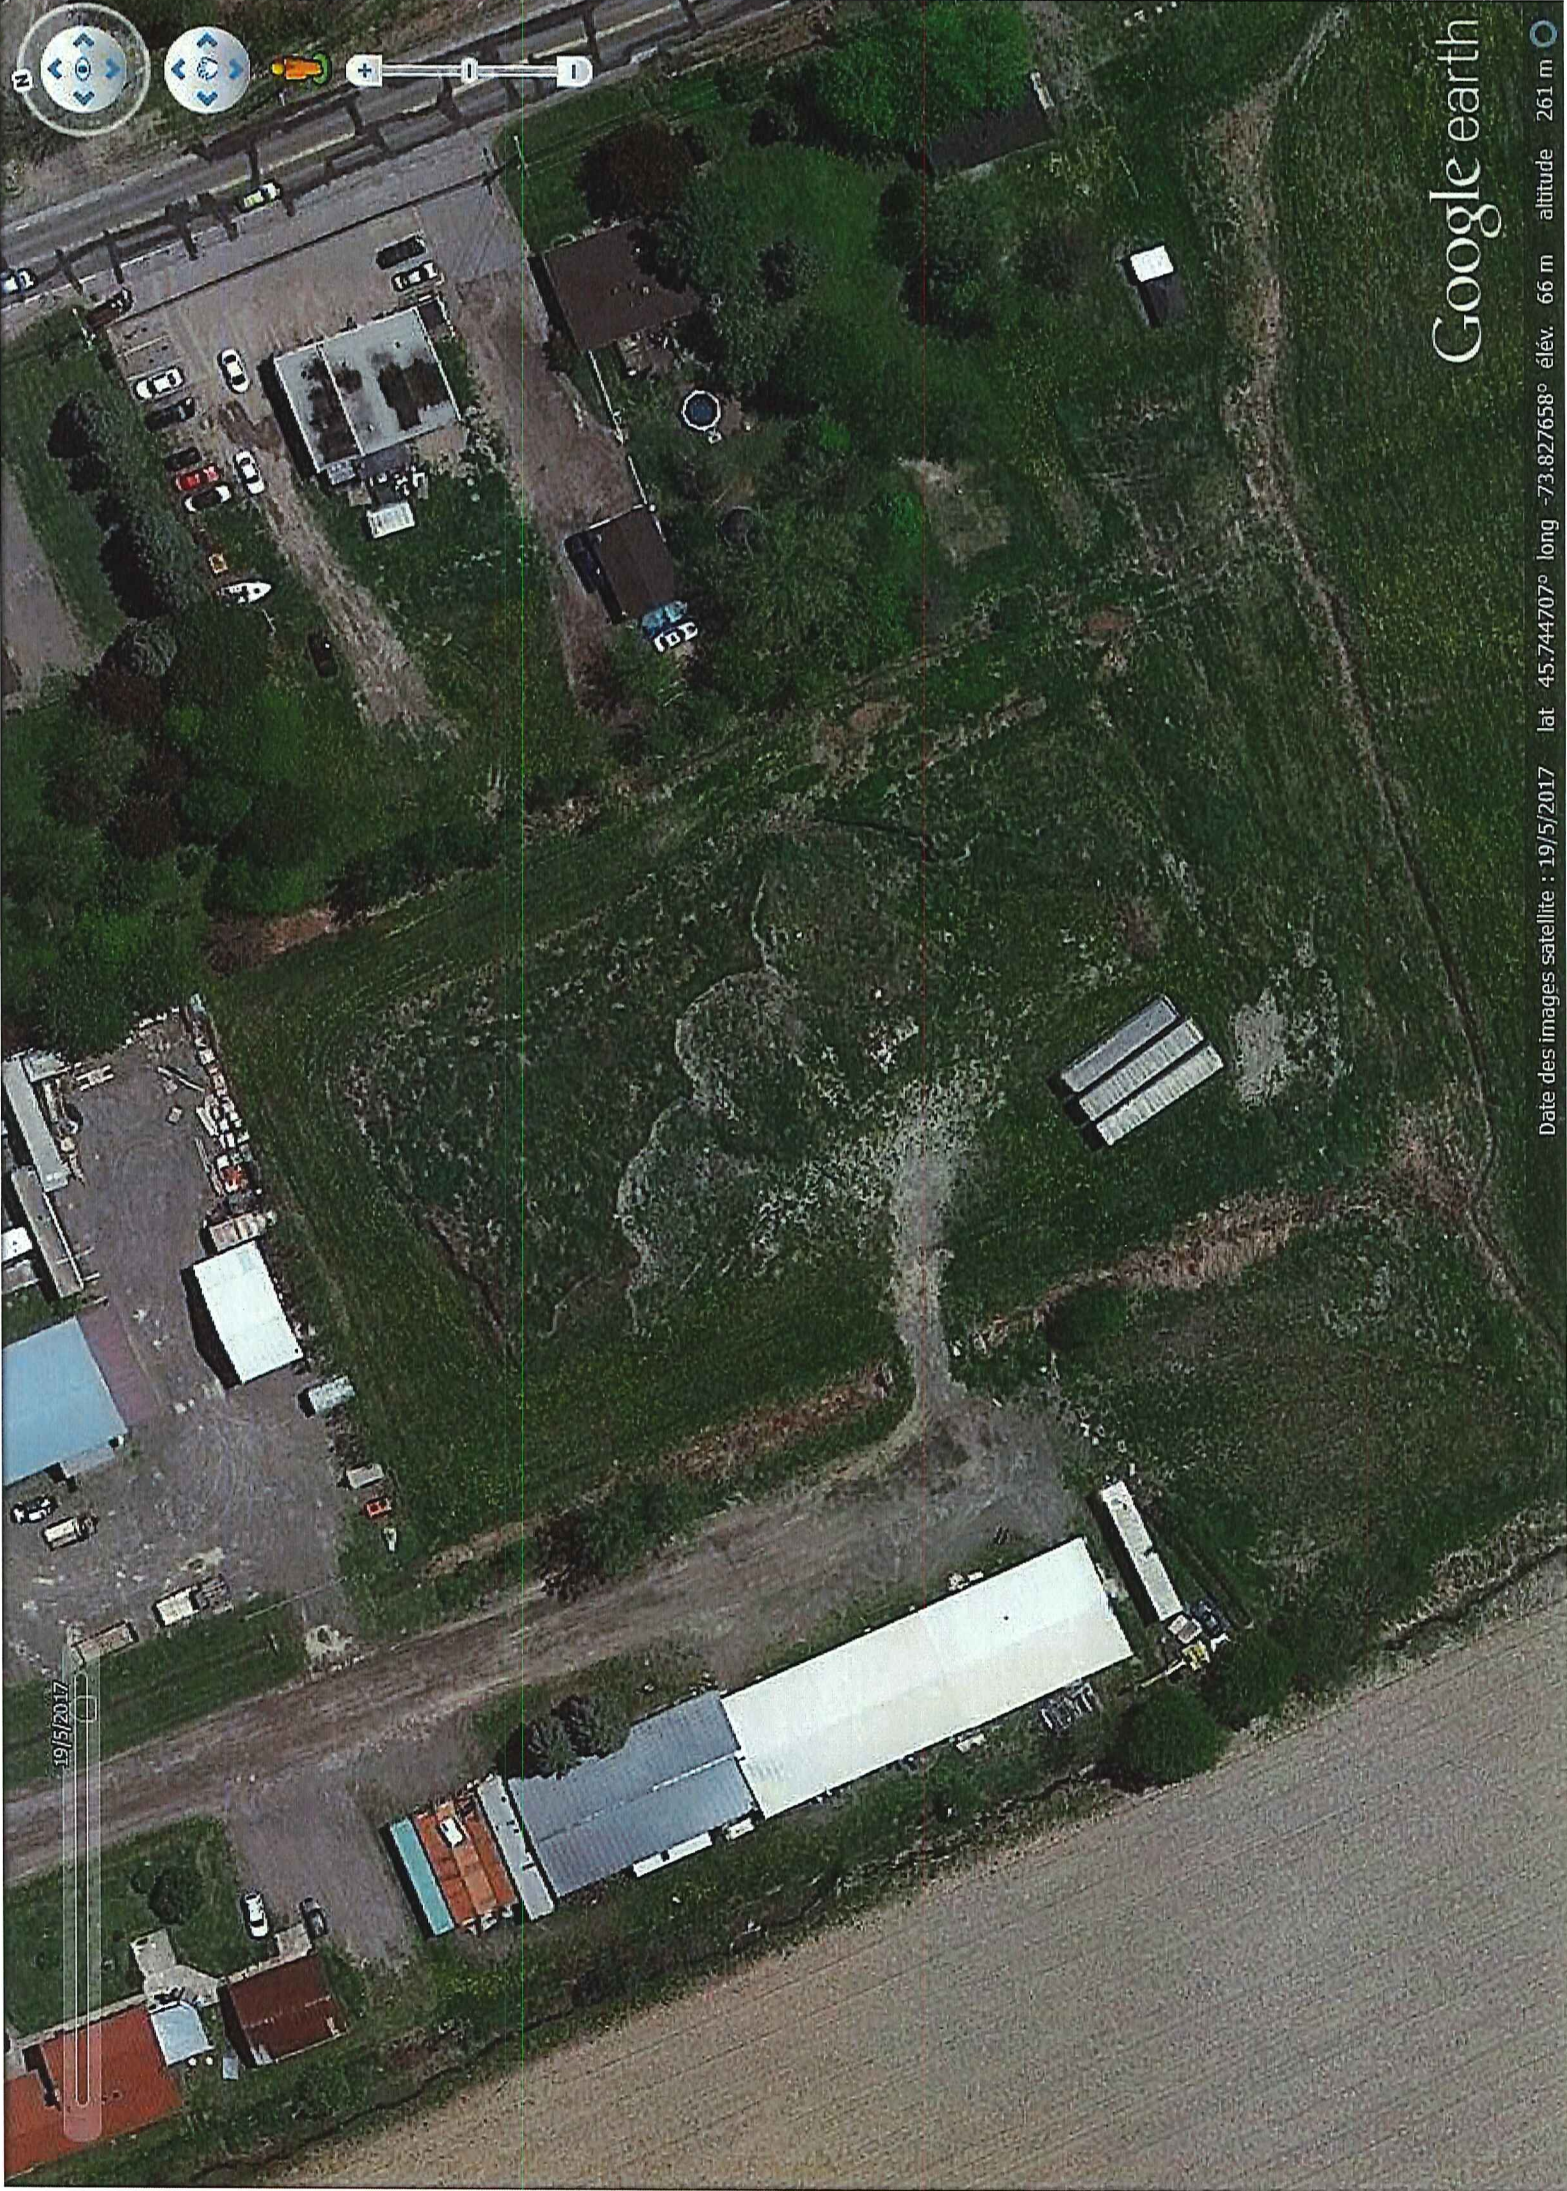
Google earth

14 Vérification complémentaire à l'intervention				<input type="checkbox"/> SO
Une vérification administrative me permet de valider que le terrain appartient à Placements C.L.Y.R. inc.				
Sur des photos anciennes, on voit qu'il y avait un amas de sol qui recouvrait presque la totalité du terrain. Mais cet amas n'est plus présent.
