RAPPORT D'INSPECTION

1.1 Demande		<input type="checkbox"/> SO
N° de demande : 200657637	Type de demande : Plainte à caractère environnemental	
Objet de la demande : I-PI / Lavaltrie / Gestion Marc Saulnier inc. Vérifier le bien-fondé d'une plainte concernant l'utilisation d'un tamiseur sans autorisation

2 Lieu concerné par l'intervention		↓↑ - +
1	Nom du lieu : Lot 3 065 915	
	Nom usuel du lieu : Lot 3 065 915	
	N° du lieu : X2155844	Type de lieu : terrain sans usage précis
	Localisation du lieu : Cadastre du Québec : 3065915	
	Coordonnées géographiques du lieu (GÉO NAD 83 degrés décimaux) : 45,891260537100;-73,287928169400

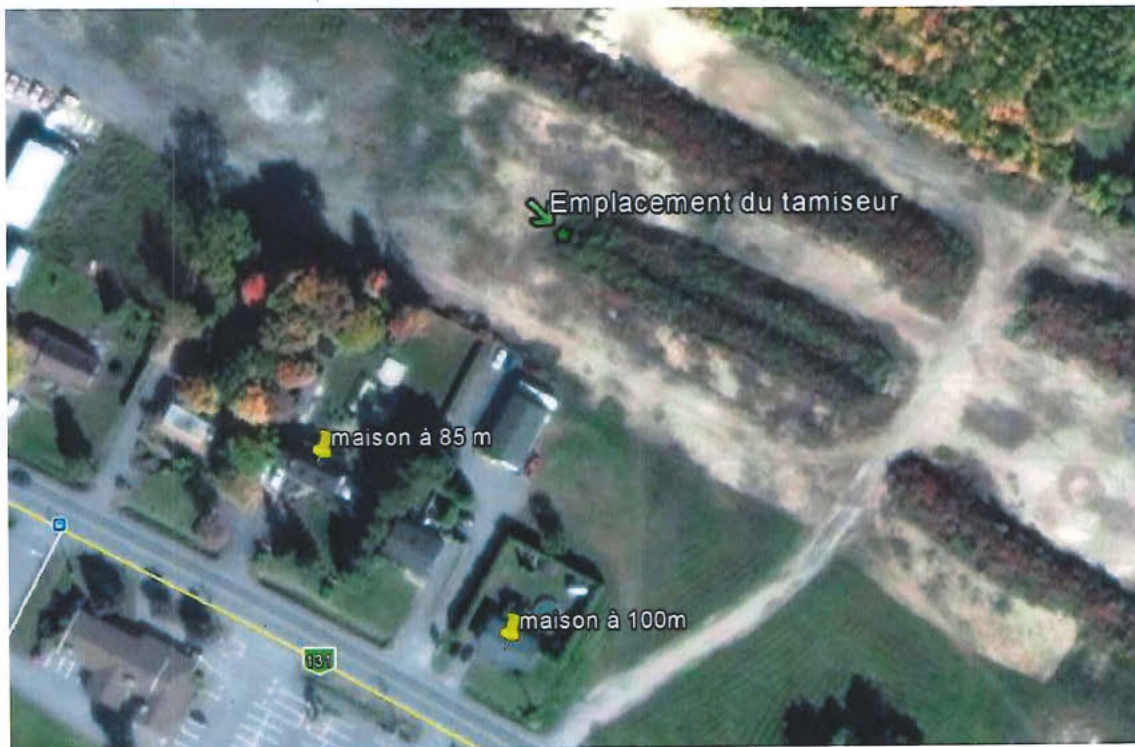
- la présence d'un tamiseur identifié à la compagnie art 23-24
- Un des amas de sols de décapage, en place depuis 2015, a été entamé.
- Une pile de sable est présente sous le convoyeur du tamiseur
- Une pile de sol mélangés à des matériaux secs (béton, asphalté, bois) est présente à côté du tamiseur. Le pourcentage de matières résiduelles est d'environ 15% (évaluation visuelle).
- deux habitations sont situées à proximité du lieu de tamisage (environ 100m pour la première et 85m pour la deuxième).

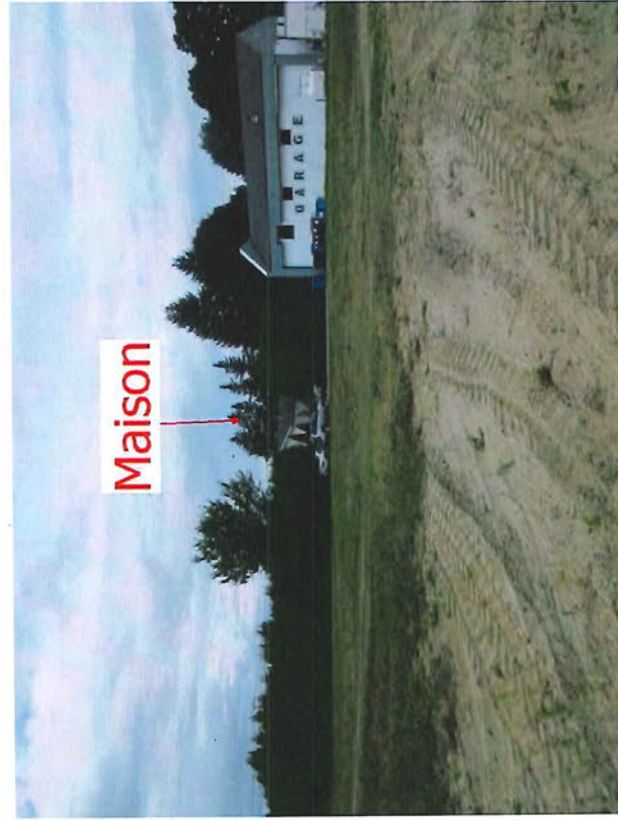
IMG_7382.JPG

Vue générale des lieux (1 de 3)

Ainsi, je recommande d'assurer un suivi avec l'entreprise afin qu'elle dépose une demande d'autorisation pour l'exploitation d'un tamiseur (vérification autre qu'inspection).

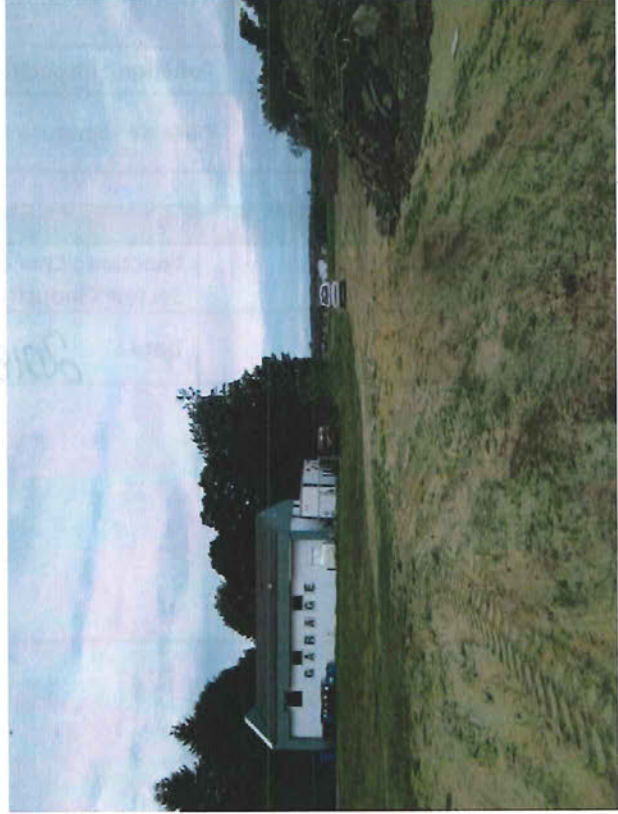
IMG_7381.JPG

Vue générale des lieux (2 de 3)

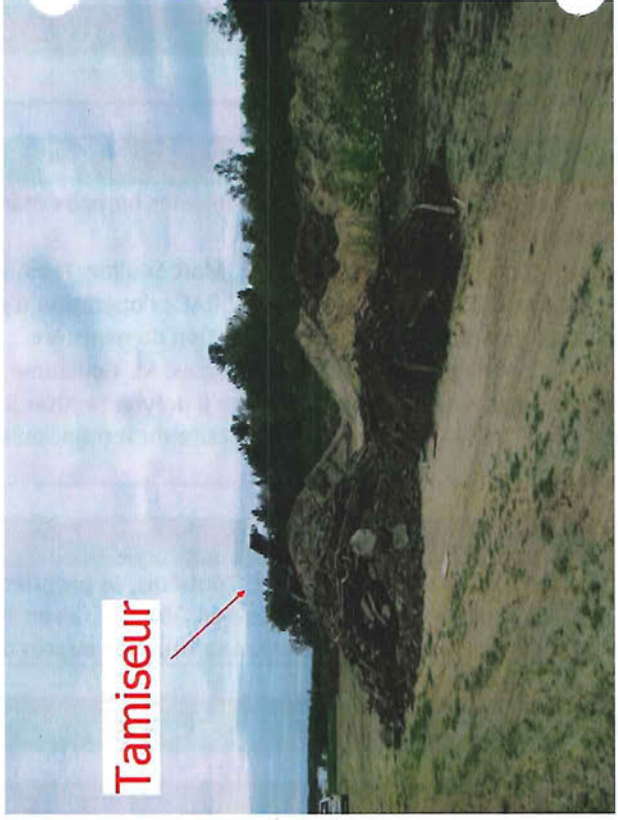
IMG_7380.JPG

Vue générale des lieux (3 de 3)
