De : [Lavoie, Isabelle](#)
A :
Objet : Demande d'accès 200714886
Date : 24 février 2020 15:48:00
Pièces jointes : [A- Art. 23 et 24 2020.pdf](#)
[A- Art. 37 2020.pdf](#)
[A- Art. 48 2020.pdf](#)
[A- Art. 53 et 54 2020.pdf](#)
[Avis de recours 2020.pdf](#)
[7 Courriel 16-01-2019_biffé.pdf](#)
[1 Rapport d'inspection 15-05-2012.pdf](#)
[2 Rapport d'inspection 11-07-2011_biffé.pdf](#)
[3 Rapport d'inspection 06-04-2011_biffé.pdf](#)
[4 Avis d'infraction 18-01-2011.pdf](#)
[5 Rapport d'inspection 18-11-2010_biffé.pdf](#)
[6 Certificat d'autorisation 09-07-2012.pdf](#)

- 1 Rapport d'inspection 15-05-2012;
- 2 Rapport d'inspection 11-07-2011_biffé;
- 3 Rapport d'inspection 06-04-2011_biffé;
- 4 Avis d'infraction 18-01-2011;
- 5 Rapport d'inspection 18-11-2010_biffé;
- 6 Certificat d'autorisation 09-07-2012;
- 7 Courriel 16-01-2019_biffé.

CERTIFICAT D'AUTORISATION
(LRQ, c. Q-2, article 22)

Objet : Intervention en milieu humide pour le projet résidentiel, rue Lemieux.

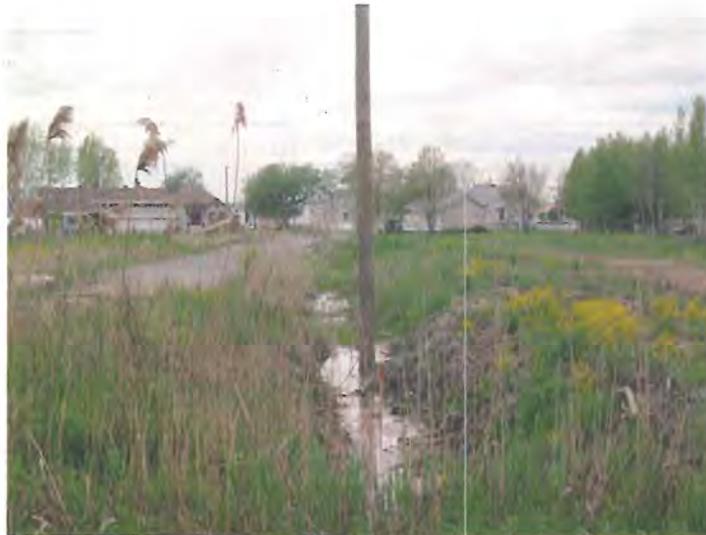
Un poteau a été implanté dans le fossé en bordure de la rue, d'autres poteaux sont déposés sur le côté de la rue. Cet ouvrage n'est pas situé en milieu humide.

photo 1 DSCN3940 : Poteau implanté dans le fossé de la rue Lemieux. Cet ouvrage n'est réalisé en milieu humide.

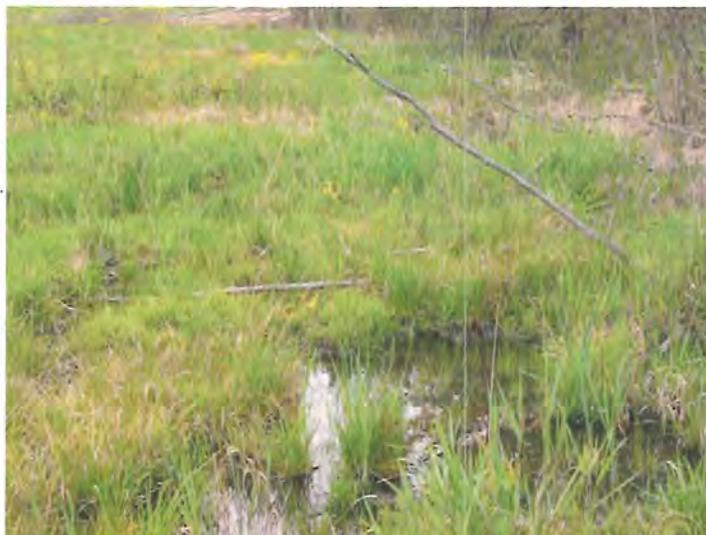
photo 2 DSCN3941 : Le couvert végétal du milieu humide se restaure naturellement.

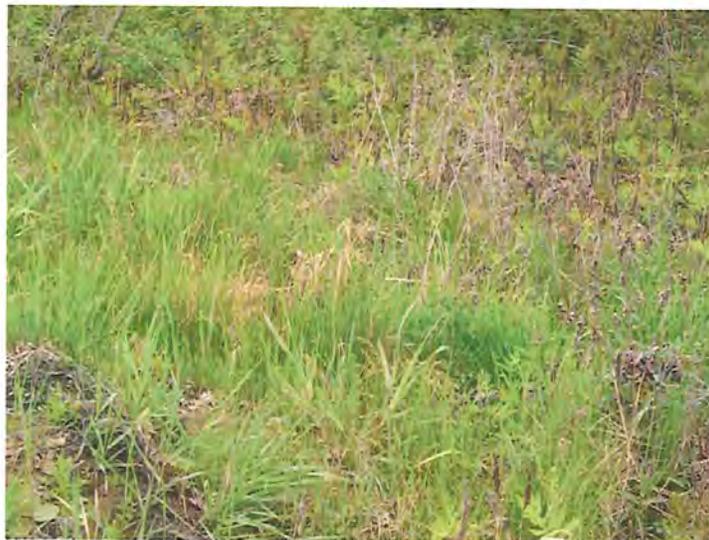
photo 3 DSCN3942 : Couvert végétal en reprise naturelle dans le marécage.

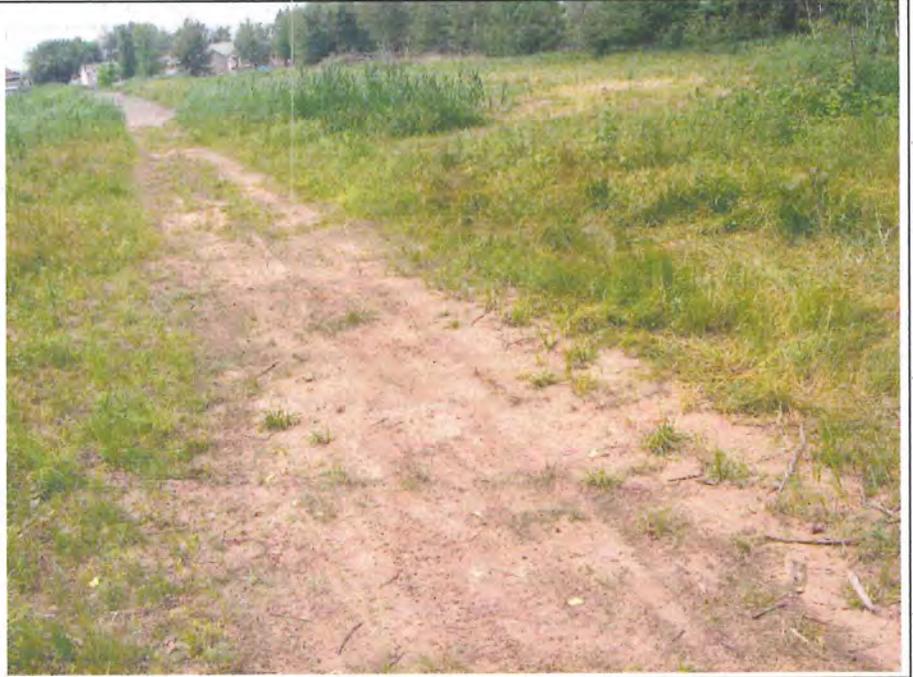
Description : Vue de la rue Lemieux depuis le fond de la propriété de Jean-Claude Goyer.

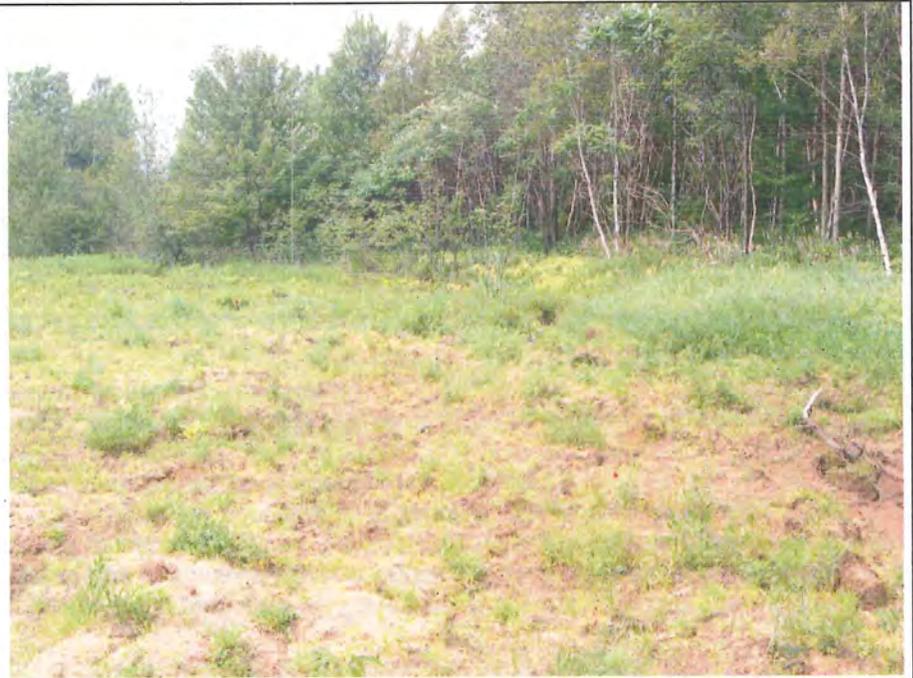
Photo no : DSCN2815

Description : Un couvert végétal se restaure naturellement sur le terrain à la suite des travaux effectués à l'automne 2010.

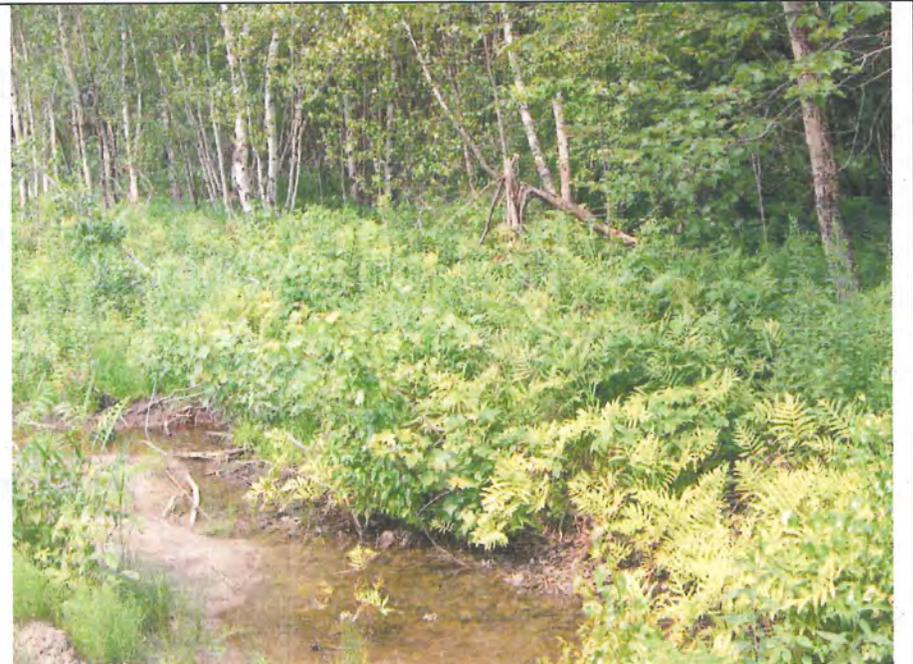
Photo no : DSCN2819

Description : Présence d'eau et d'une abondance d'onoclees sensible (*Onoclea sensibilis*) plantes facultatives des milieux humides pour le Québec méridional

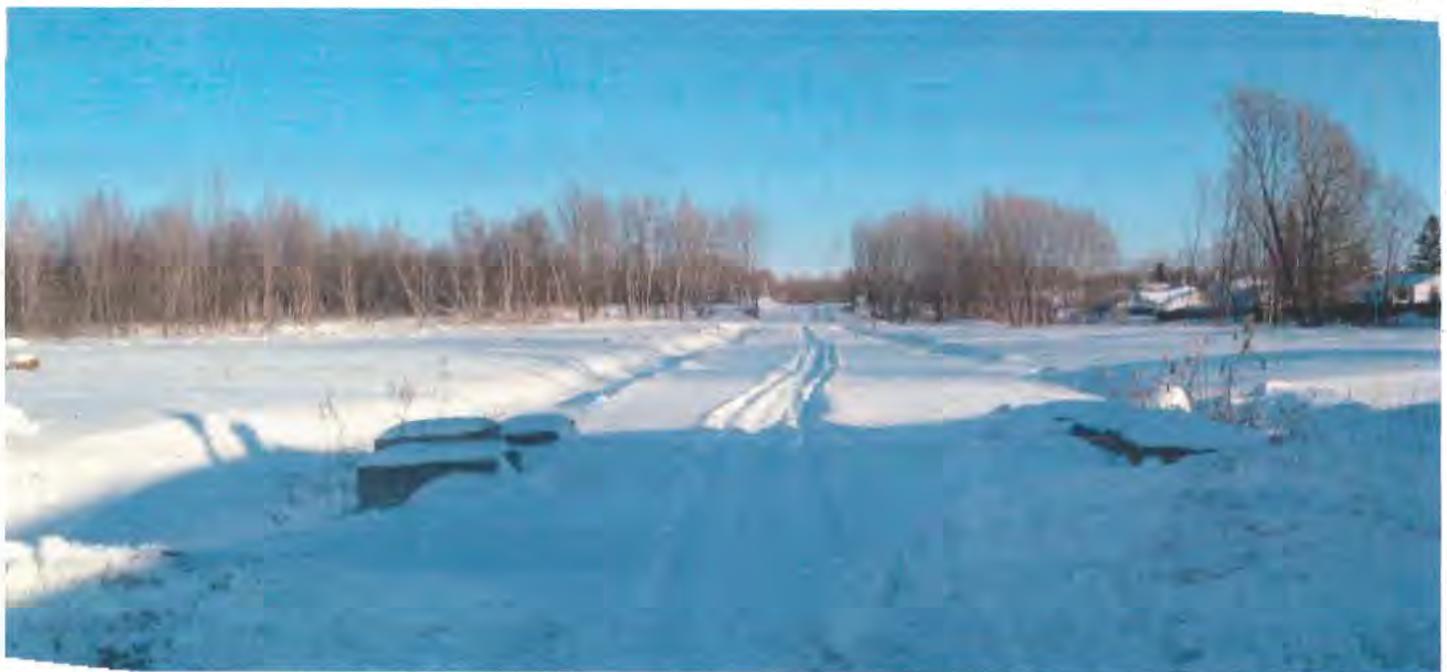
De passage devant le lieu, le 3 février 2011, j'avais pris trois photos qui illustraient la condition du terrain. Le terrain était couvert de neige, accessible depuis la rue Lemieux, des blocs de ciment sont poussés de chaque côté du chemin. La rue n'est pas déneigée au-delà des blocs et une motoneige est passée par là. Les photos prises à cette date, montées en panoramique, illustrent la situation.

Photo 1, DSCN2214, ..., 2216 : Vue de la rue Lemieux, lots (p) 103-18 à 103-20, 103-25, 103-26, 105-50, 150-51 du cadastre de la paroisse de Contrecoeur, ville de Contrecoeur, municipalité régionale de comté de Marguerite D'Youville, le 3 février 2011

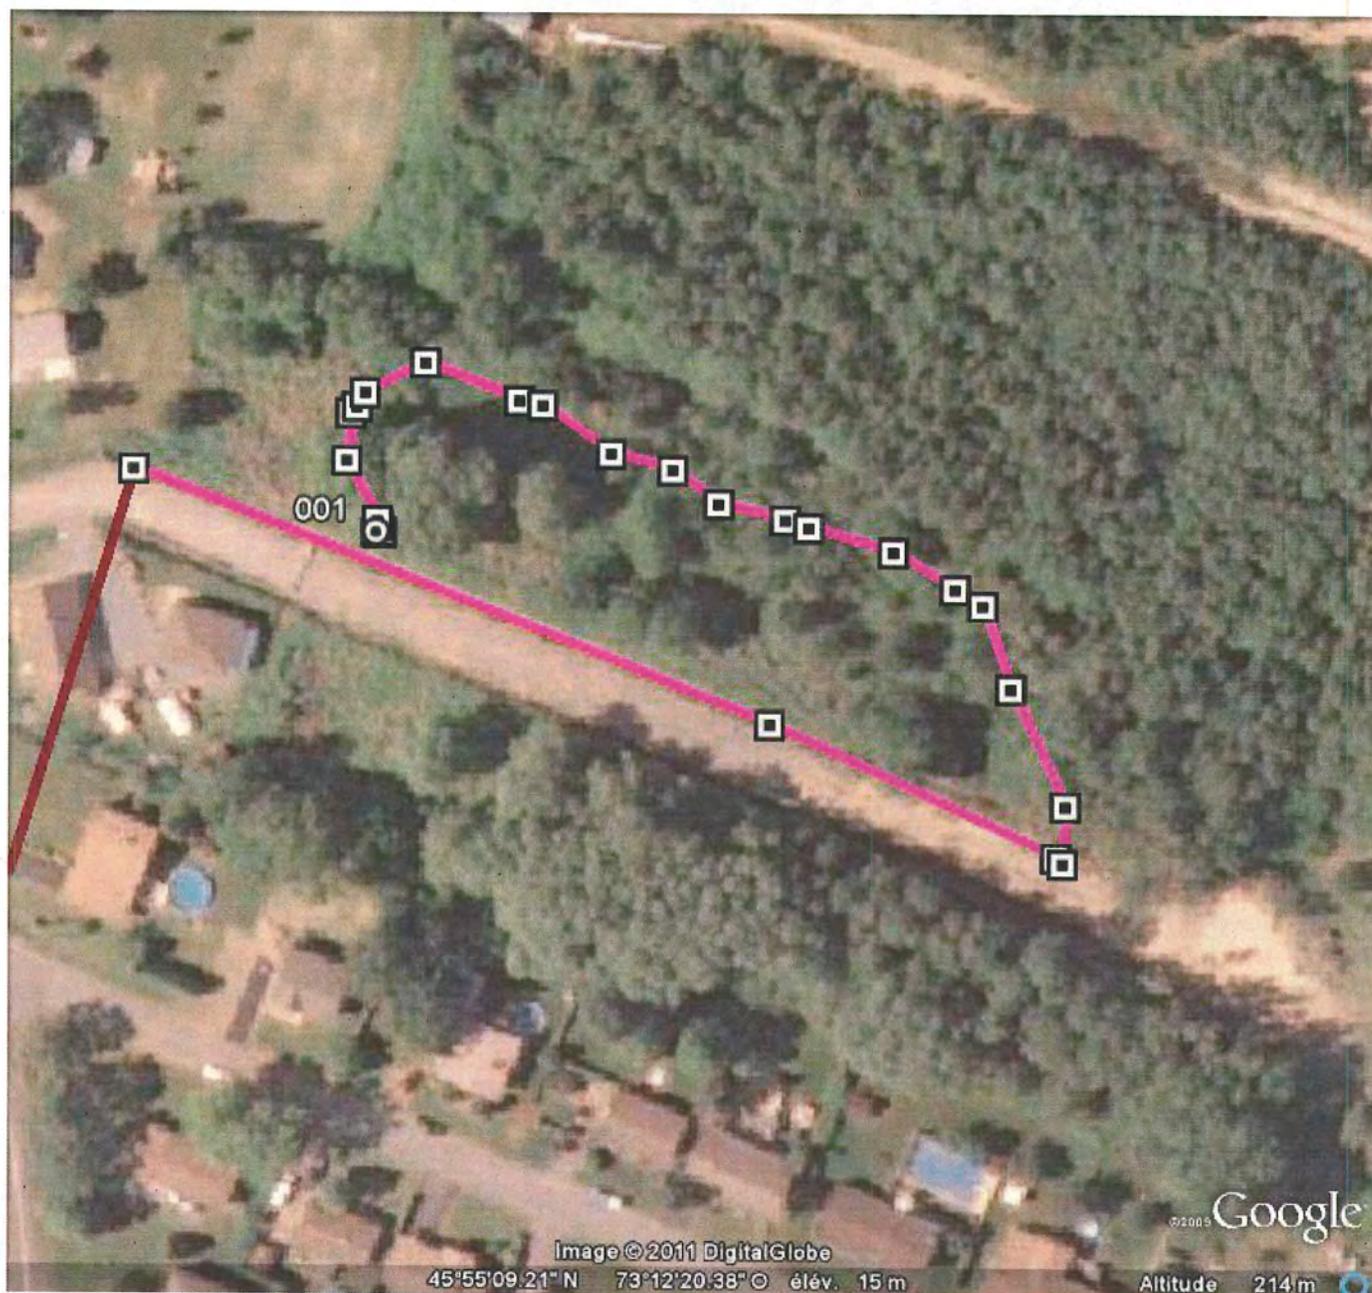
Titre : Superficie avec du sable en remblai

Une couche de sable recouvre en grande partie la superficie sur laquelle s'est réalisé le déboisement et du remblayage en marécage et possiblement en tourbière à l'automne 2010. L'épaisseur de sable est variable mais généralement inférieure à 30 centimètres. Un enregistrement, effectué à l'aide d'un système de navigation personnel GPS, illustre la superficie remblayée.

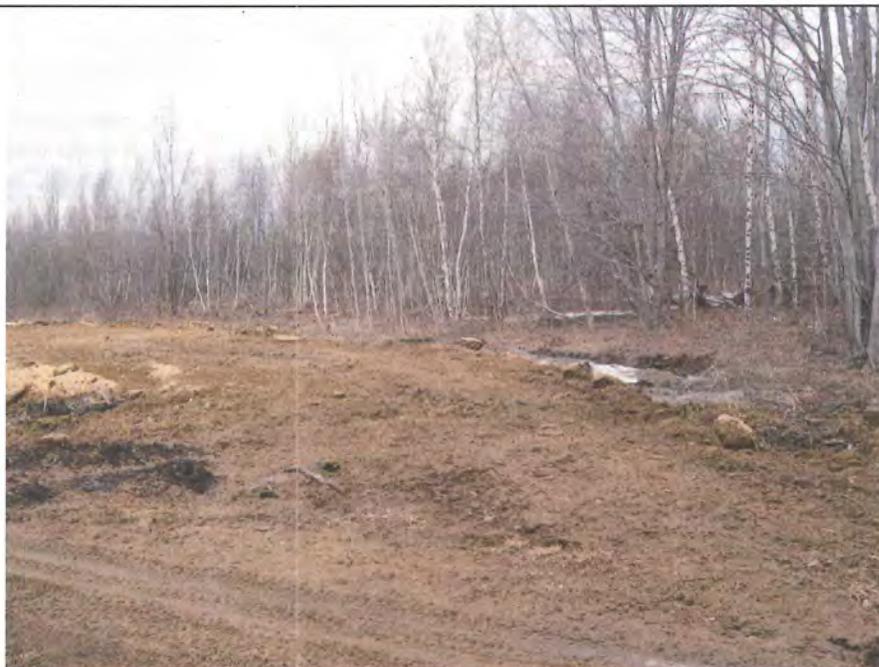
Description :
Remblai fait de sable, la portion marécage et/ou tourbière est à droite, là ou il y a de la neige.

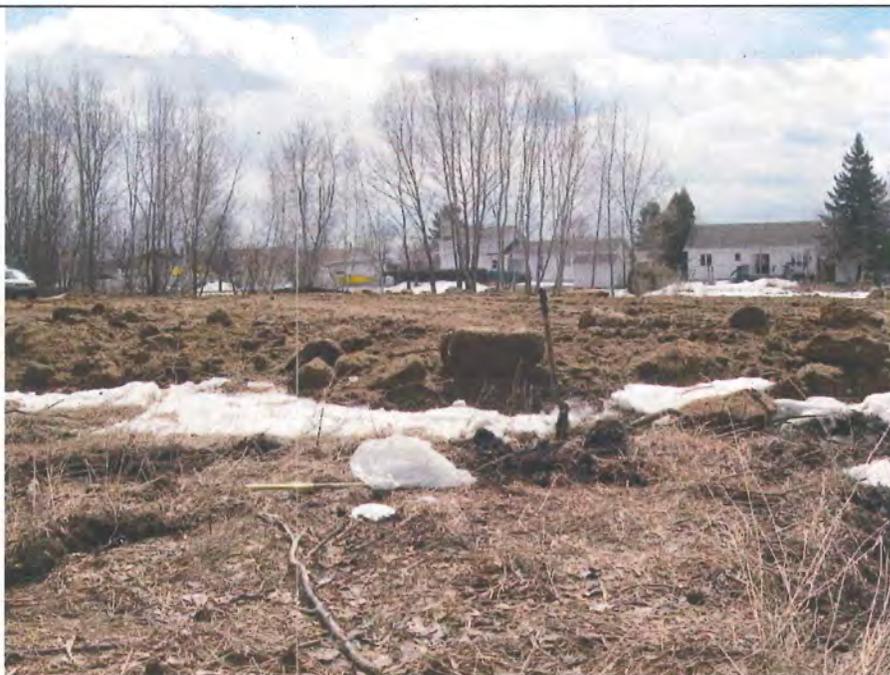
Photo no : DSCN2423

Description :
Le remblai de sable est au-dessus d'un couvert de neige.

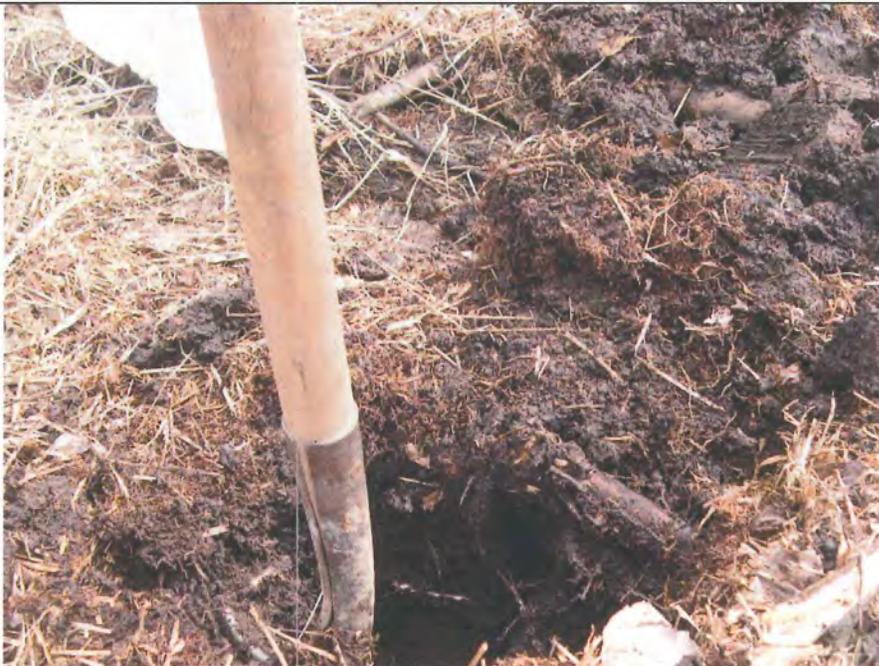
Photo no : DSCN2425

Description :
Un sondage fait dans la section de marécage/tourbière au sol déboisé et décapé à l'automne, à proximité du remblai, permet d'observer une épaisseur de plus de 30 centimètres de terre organique.

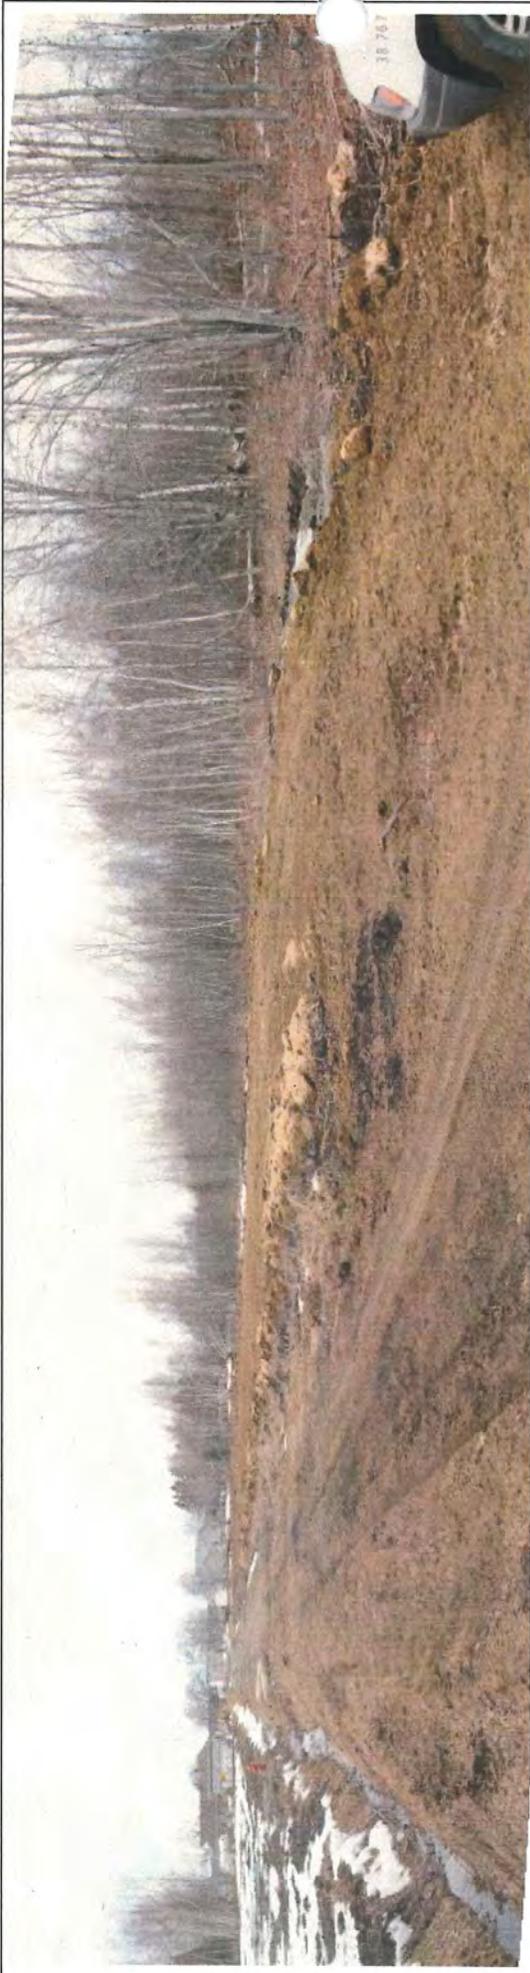
Vue panoramique de la section remblayée avec du sable, les milieux humides sont situés à droite sur la photo.

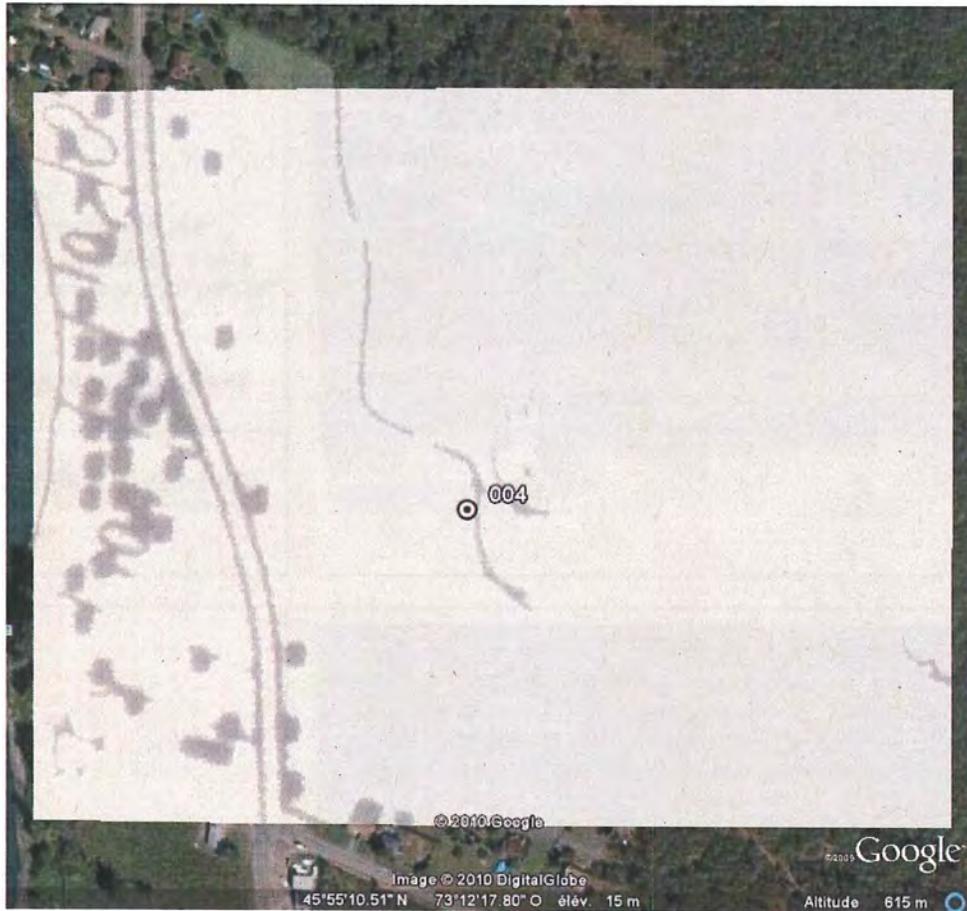
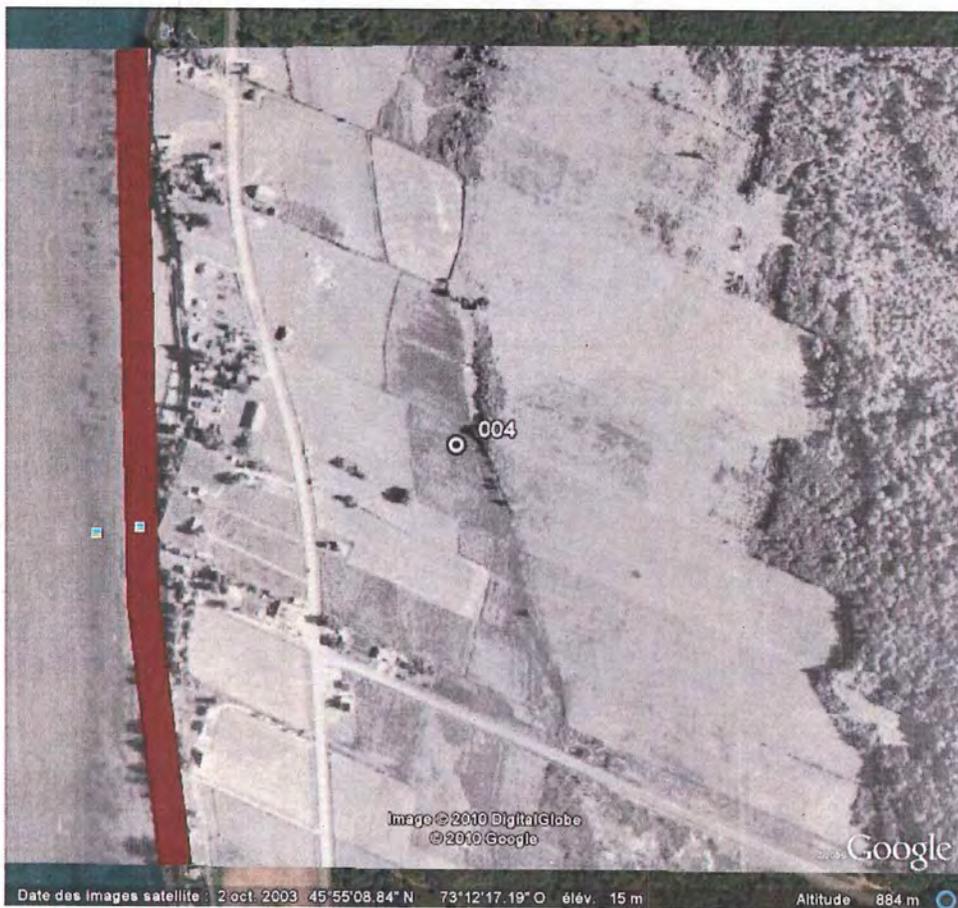
Titre : Ancien cours d'eau, terre organique = marécage isolé

La dépression n'est plus visible et l'aspect sombre au sol est caractéristique d'un milieu organique humide,

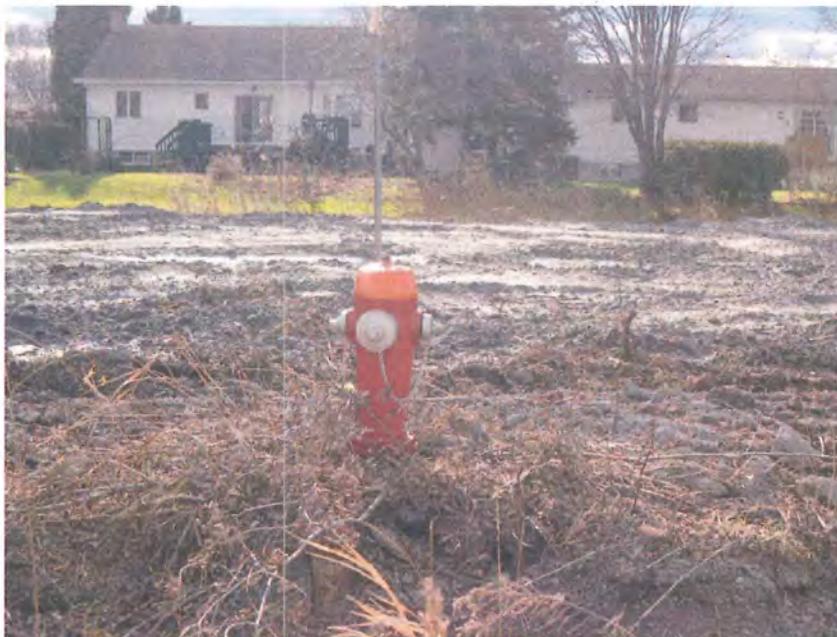
Le réseau d'aqueduc est présent sur la rue Lemieux depuis plusieurs années.

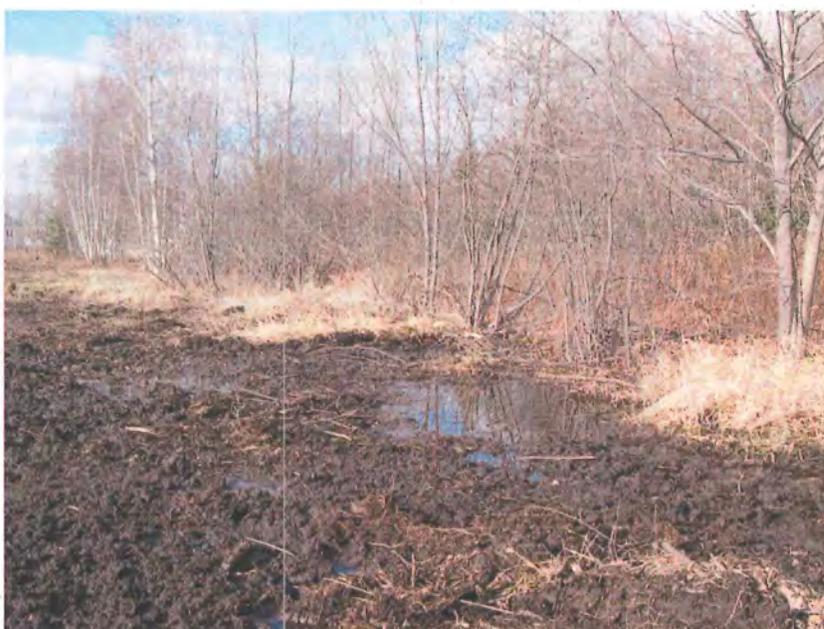
Photo no : DSCN1882

Présence de terre organique et d'eau sur une partie du terrain.

La partie boisée est composée d'espèces arborées, bouleau gris, bouleau à papier, aulne rugueux parmi les premières à repeupler les stations déboisées ou détruites par le feu.

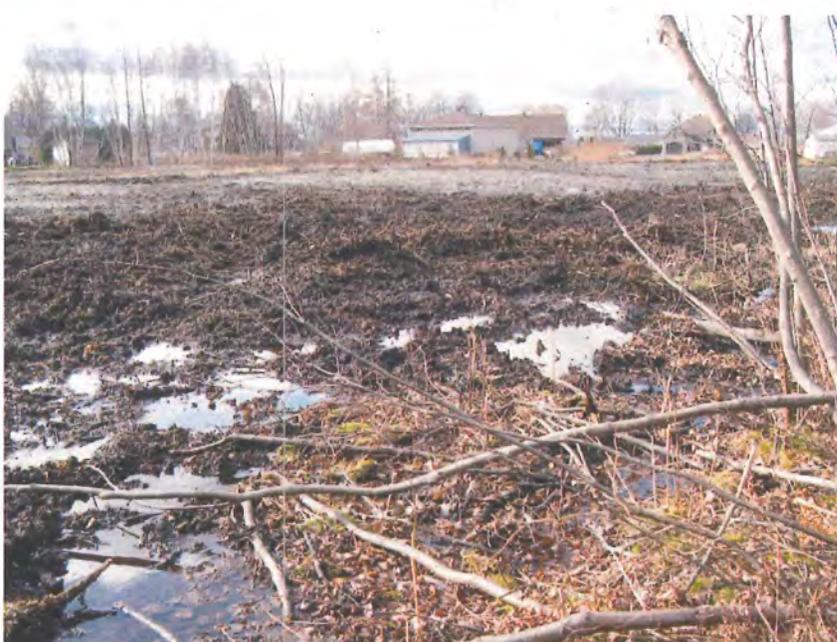
Photo no : DSCN1866

Présence d'eau, de terre organique et de mousses.

La nappe phréatique semble très haute, la superficie du milieu demande à être confirmée avant de poursuivre les travaux.
