Objet : Demande d'accès concernant un déversement de produits pétroliers survenu le
10 juin 2019 sur la route 155 Nord

RAPPORT D'INSPECTION

1.2 Intervention					
N° d'intervention : 301396900			Type d'intervention : Inspection pour suivi d'urgence		
N° de gestion doc. : 7610-04-01-03375-01			N° de document : 401903659		
But de l'intervention : Déversement de 300 litres de diesel - Transport SRJ, km 50, route 155 - Trois-Rives					
2 Lieu concerné par l'intervention ↓↑ - +					
1	Nom du lieu : Municipalité des Trois Rives				
	Nom usuel du lieu :				
	N° du lieu : X2146231		Type de lieu : territoire		
	Localisation du lieu : Municipalité : Trois-Rives				
	Coordonnées géographiques du lieu (GÉO NAD 83 degrés décimaux) :				
3 Intervenant du lieu ↓↑ - +

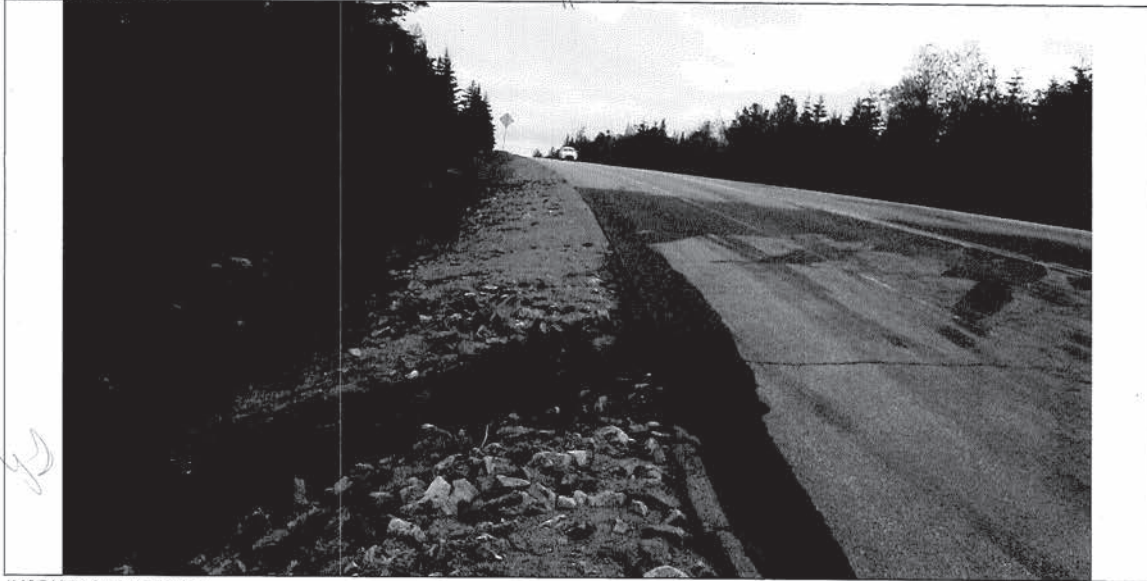
IMGP2971 (1024x576).jpg

Photo 1 Vue de trace noir sur la route, qui va rejoindre un espace dans l'accotement.

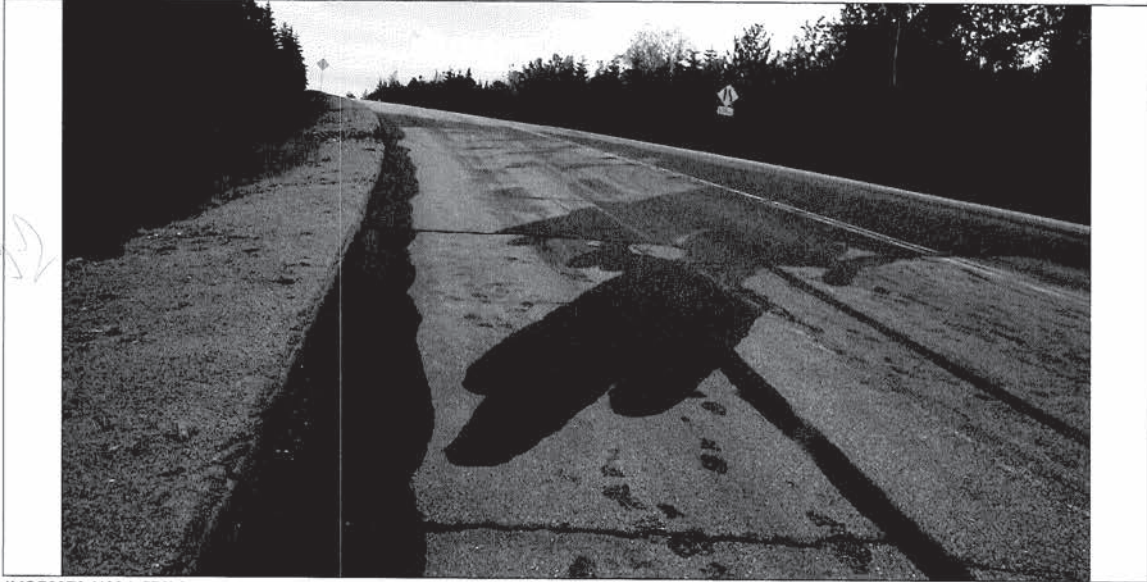
IMGP2970 (1024x576).jpg

Photo 2 Photo prise à quelques mètres plus bas que la photo 1

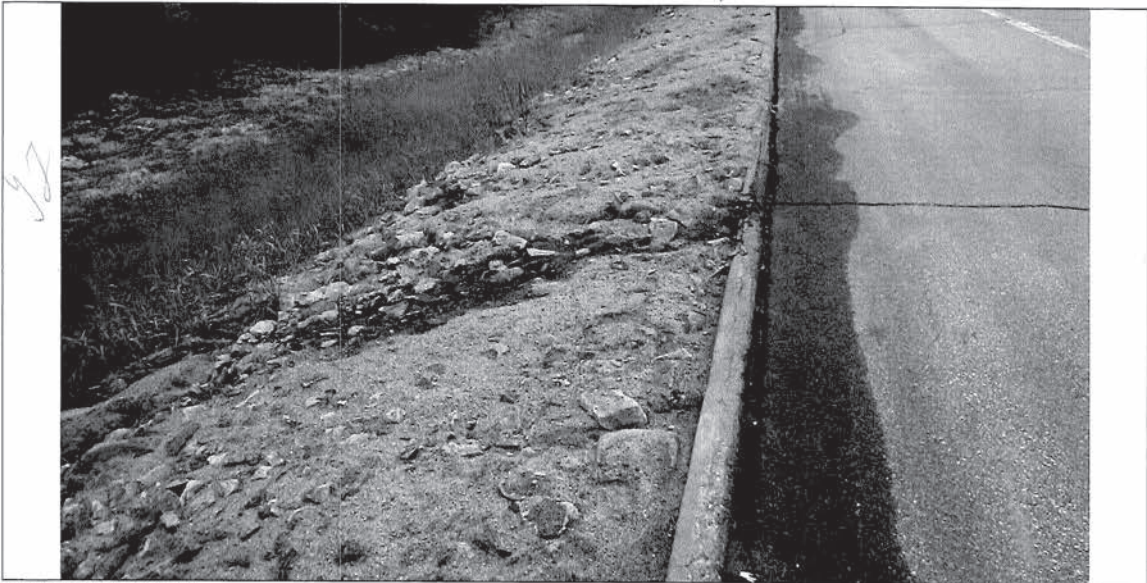
IMGP2969 (1024x576).jpg

Photo 3 Présence de sol contaminés dans l'accotement de la route.

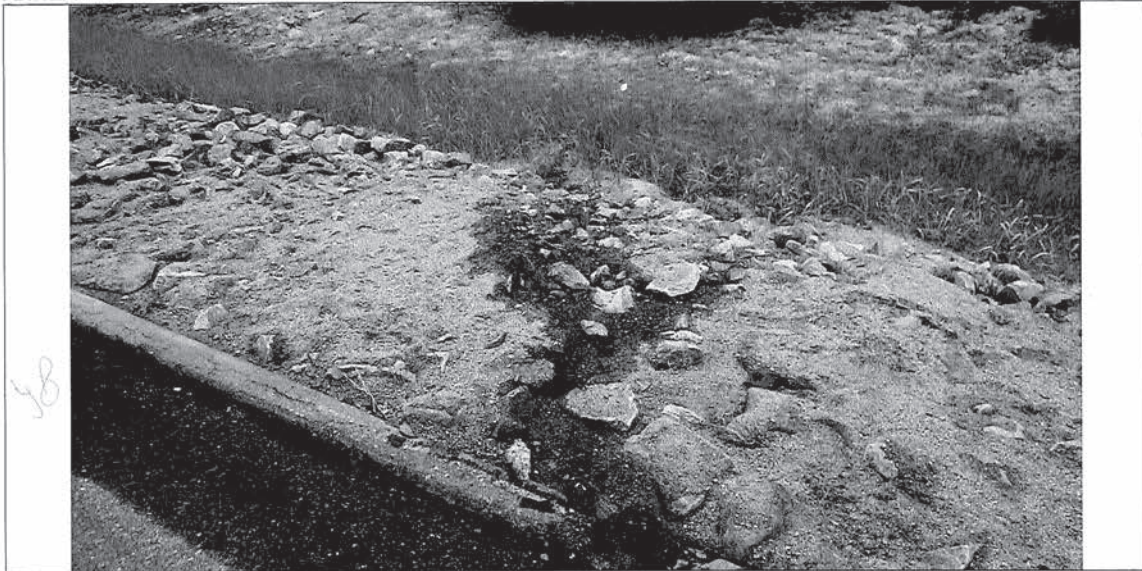
IMGP2972 (1024x576).jpg

Photo 4 Prise de vue dans direction Est de la photo précédente.

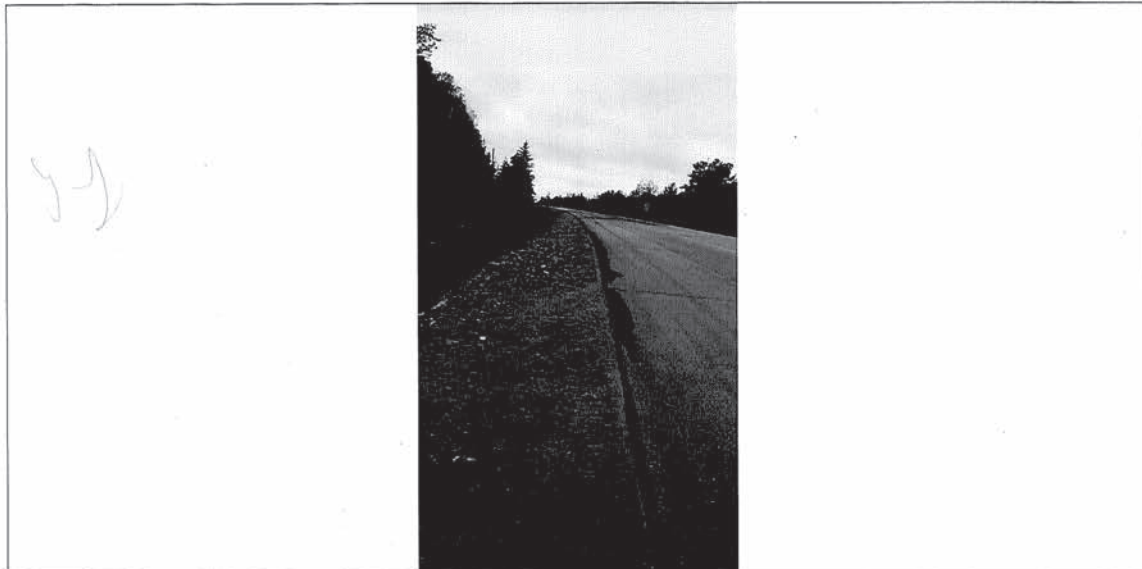
IMGP2968 (1024x576).jpg

Photo 5 Vue d'ensemble du site.

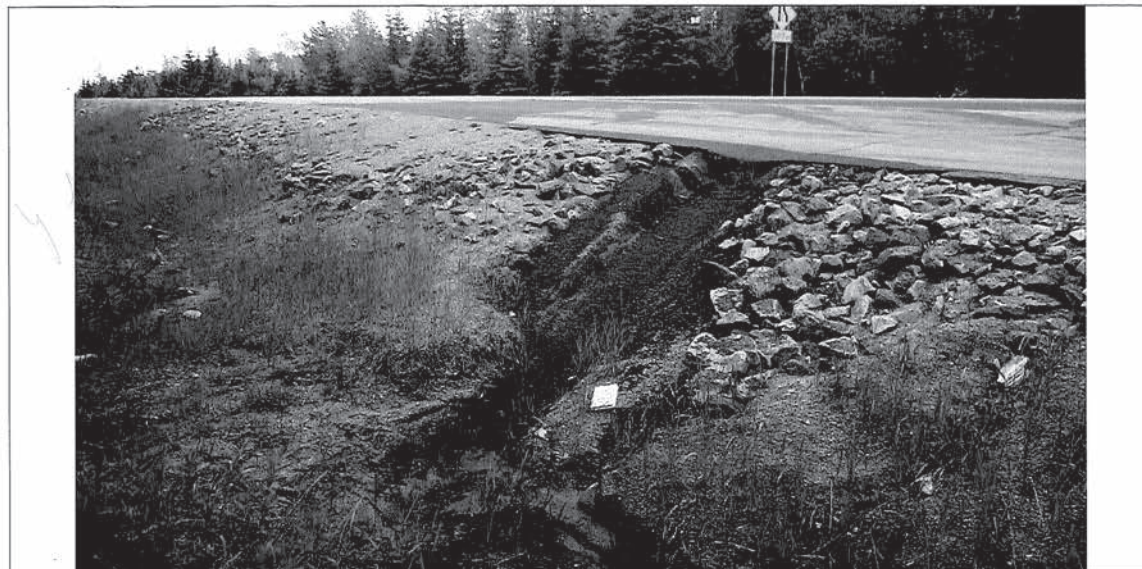
IMGP2957 (1024x576).jpg

Photo 6 Vue de l'accotement en haute de pente

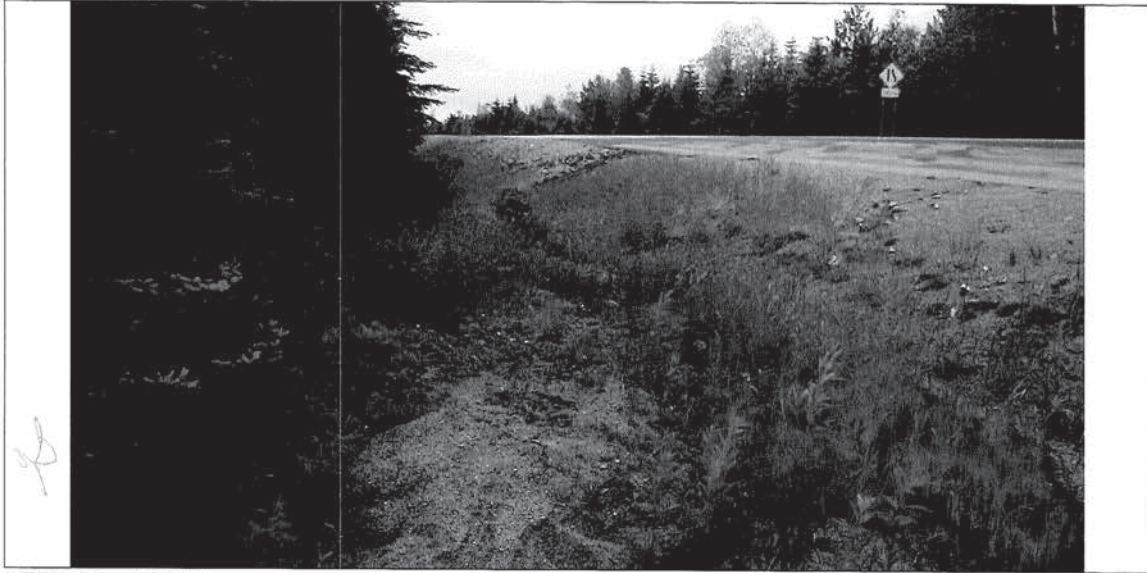
IMGP2958 (1024x576).jpg

Photo 7 Accotement en haute de pente

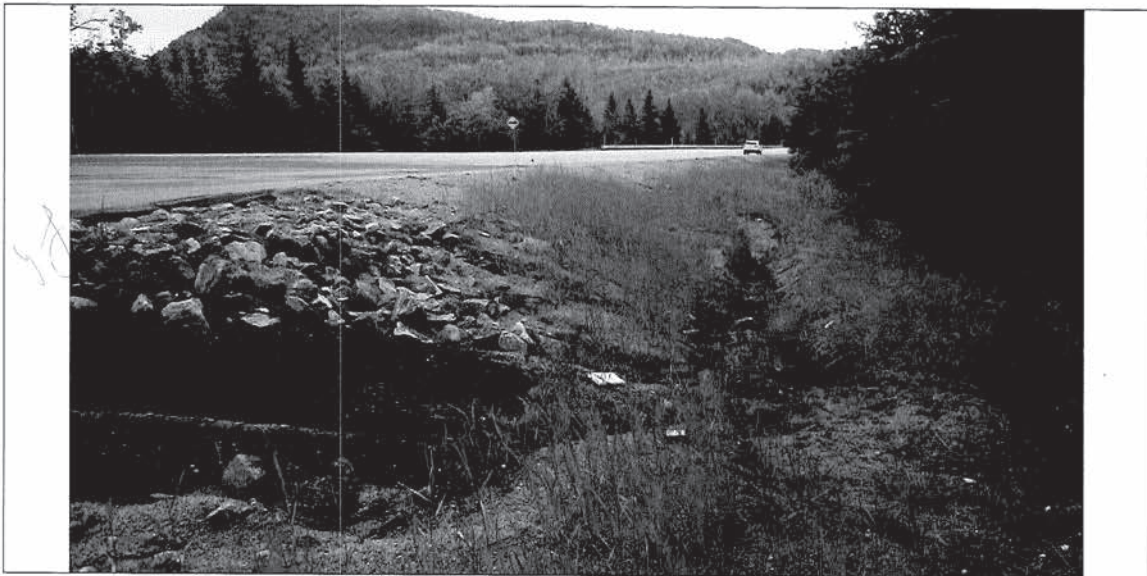
IMGP2963 (1024x576).jpg

Photo 8 Vue du fossé vers le Nord

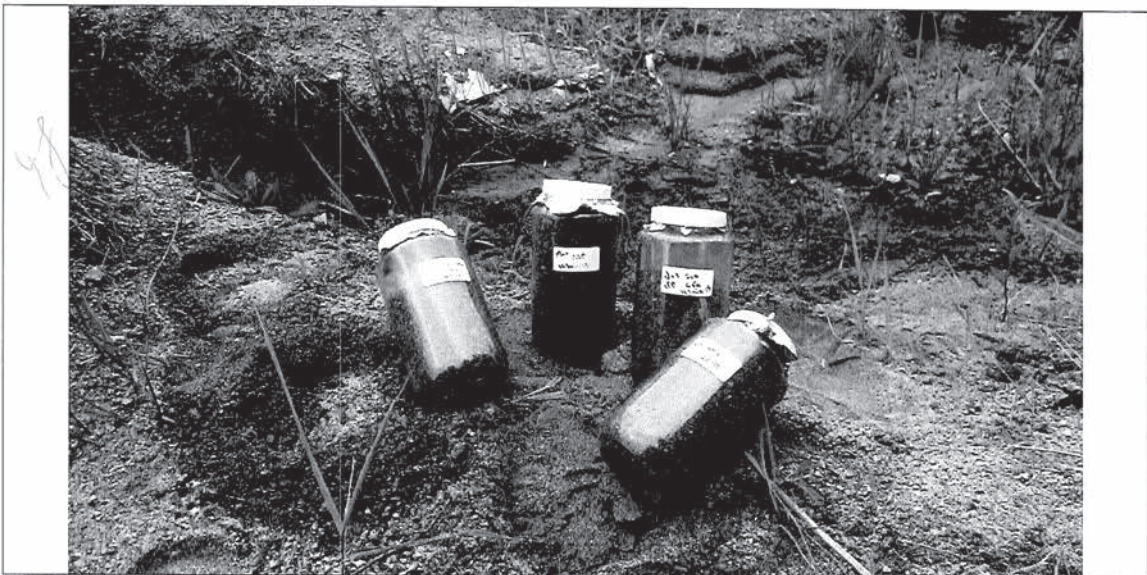
IMGP2964 (1024x576).jpg

Photo 9 Pots d'échantillonnage M-1 et J-1

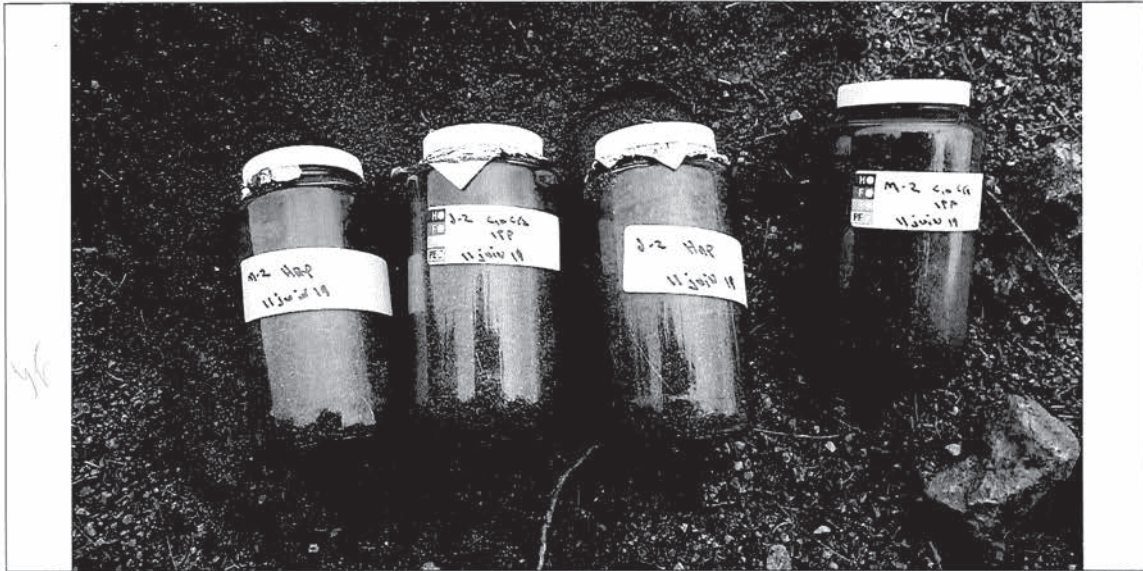
IMGP2965 (1024x576).jpg

Photo 10 Pots d'échantillonnages M-2 et J-2

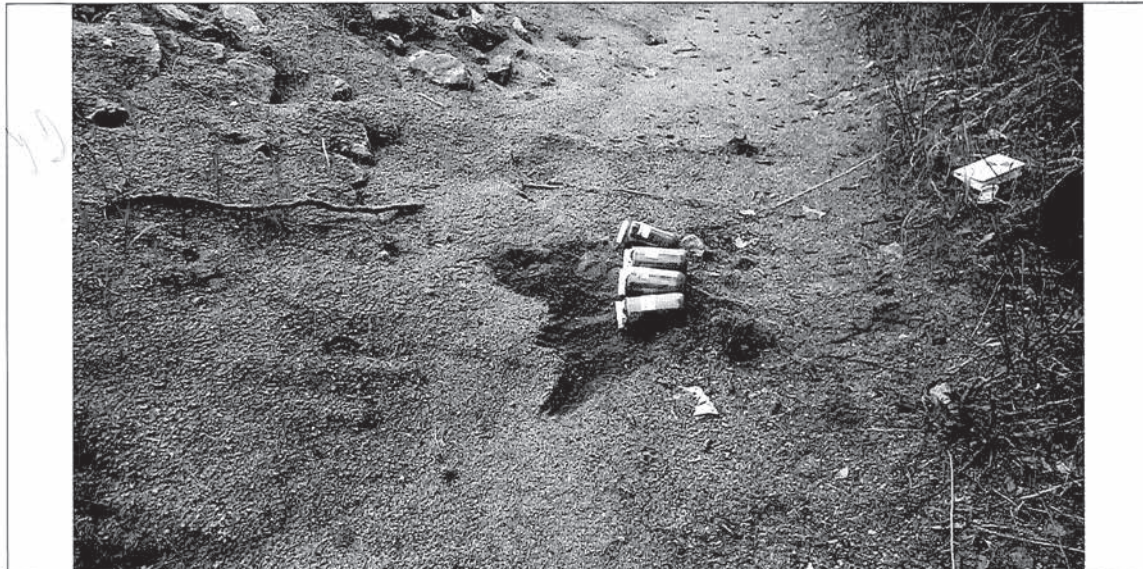
IMGP2966 (1024x576).jpg

Photo 11 Point d'échantillonnage M-2

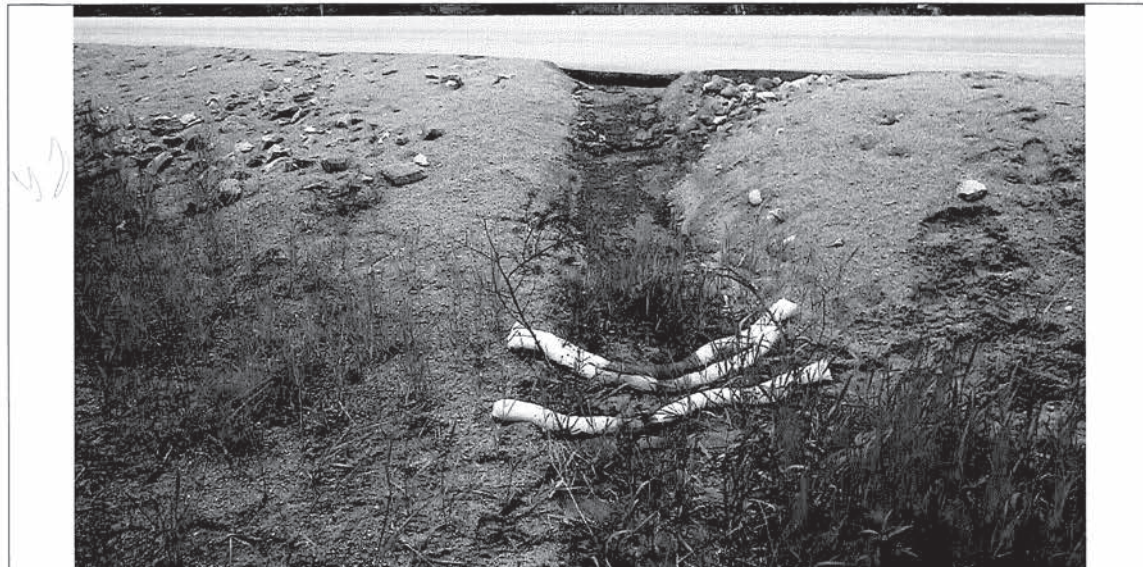
IMGP2960 (1024x576).jpg

Photo 12 Présence de boudins absorbant dans l'accotement de la route

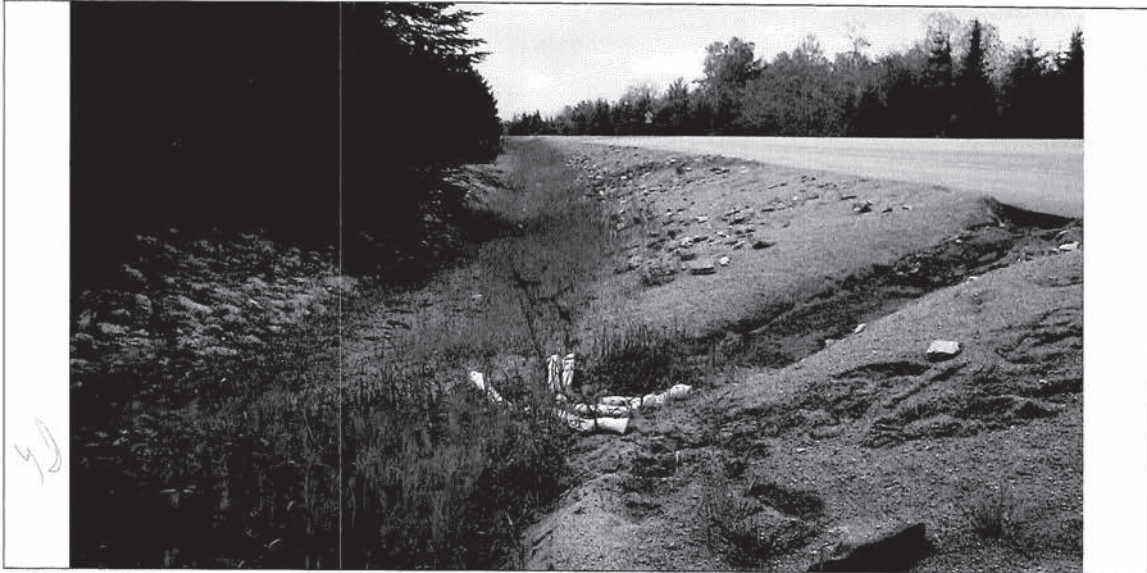
IMGP2961 (1024x576).jpg

Photo 13 Point de vue vers le Nord de la photo précédente

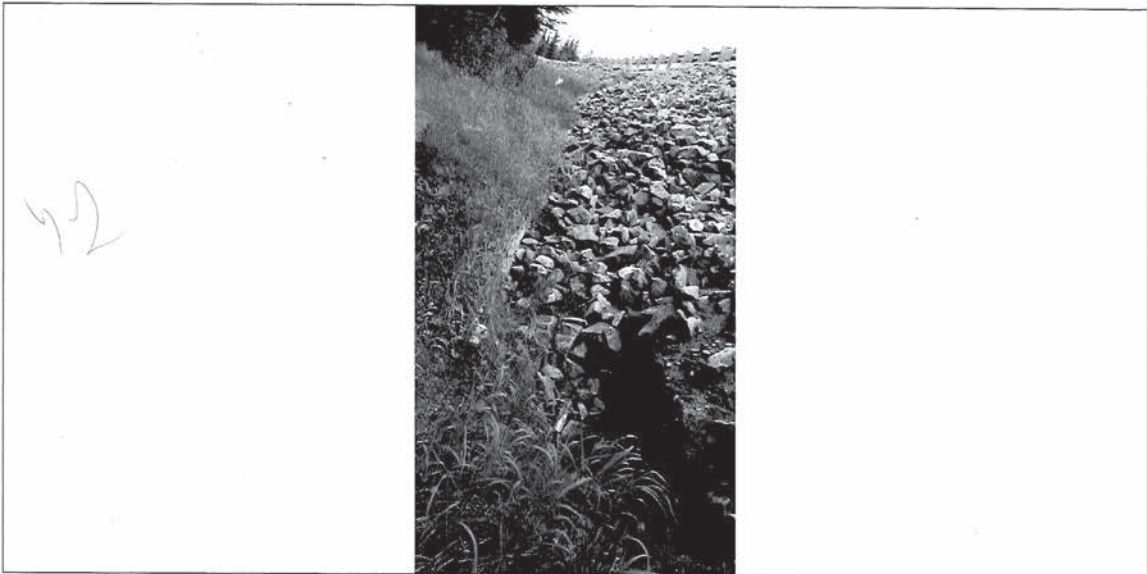
IMGP2967 (1024x576).jpg

Photo 14 Tuyau qui traverse la route en bas de pente.

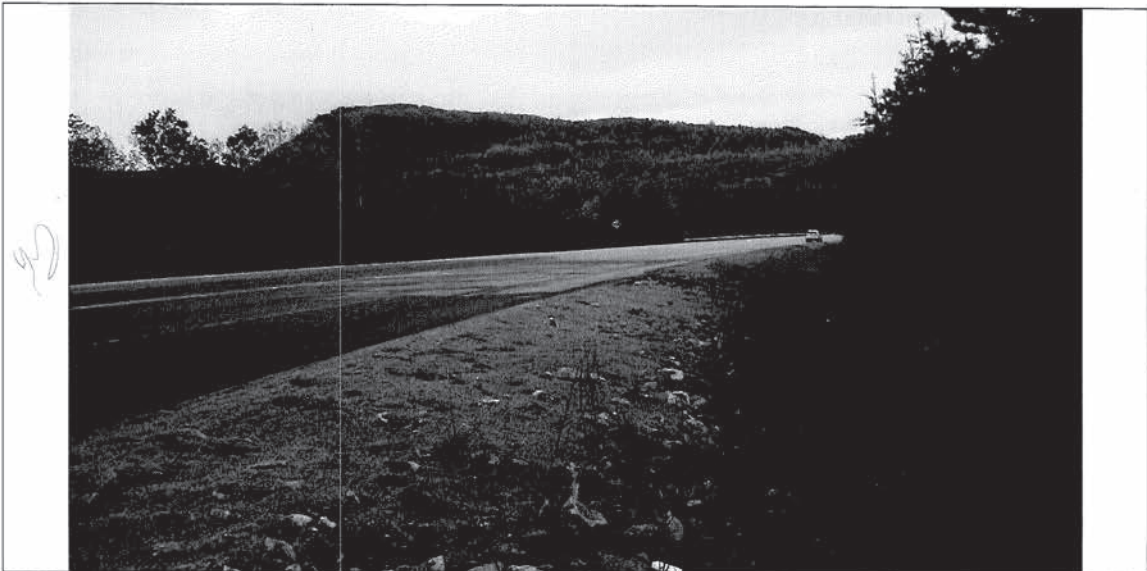
IMGP2962 (1024x576).jpg

Photo 15 Vue d'ensemble du site vers le nord

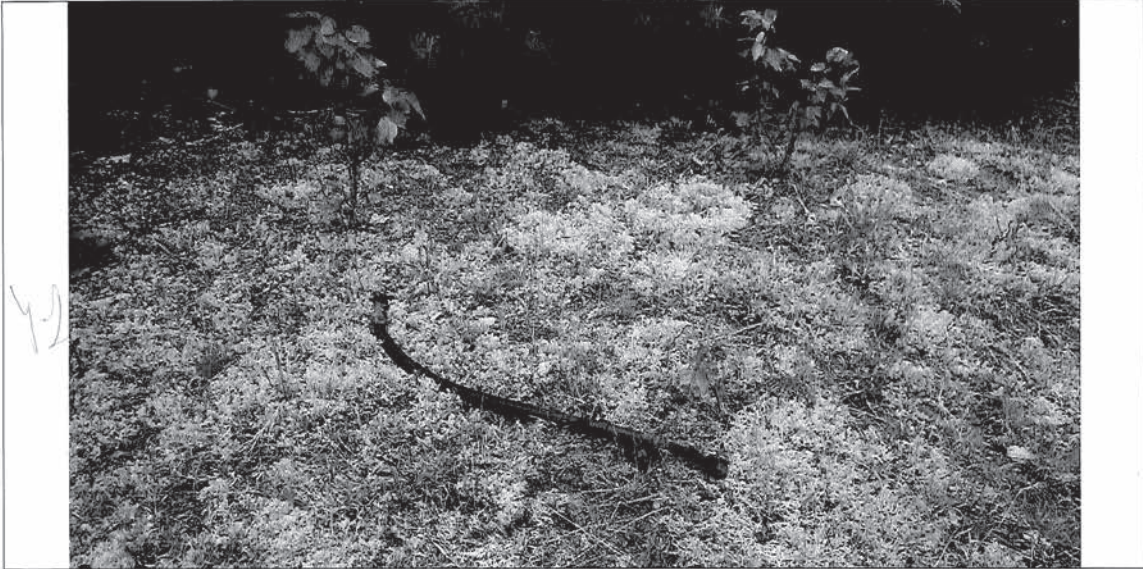
42
IMG2959 (1024x576).jpg

Photo 16 Pièce de camion dans la chaussée de la route

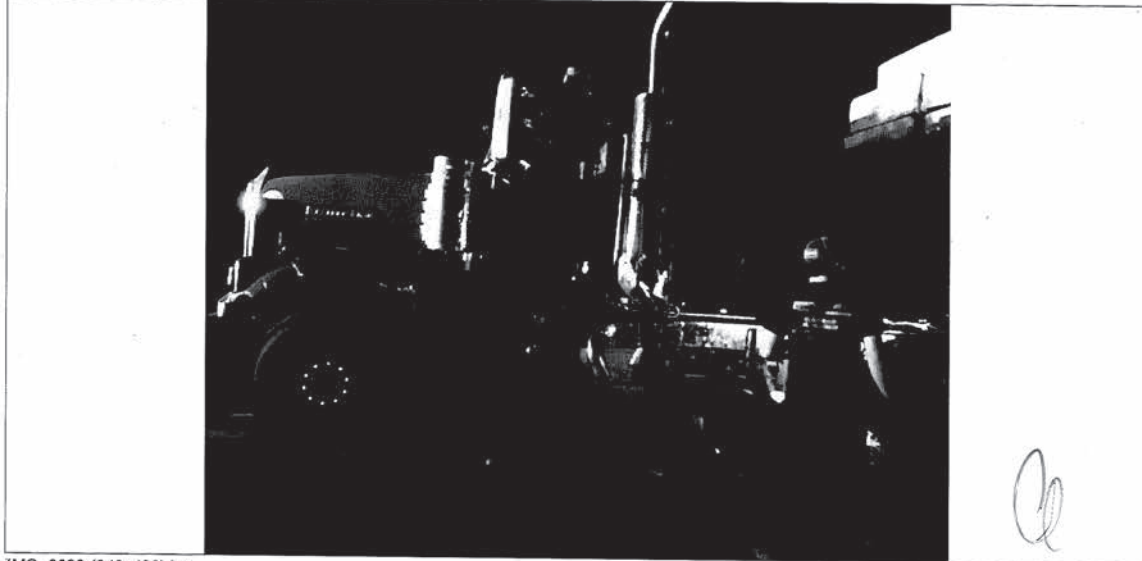
IMG_0022 (640x480).jpg

Image 1: Vue du réservoir de carburant qui n'est plus sur le camion

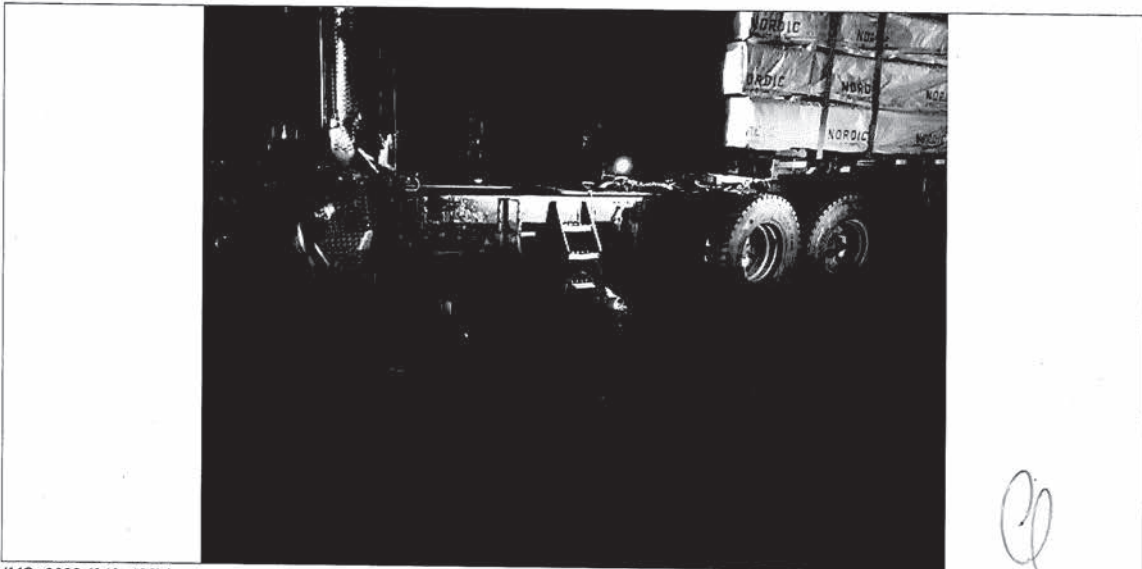
IMG_0023 (640x480).jpg

Image 2: vue des traces de diésel sur l'asphalte

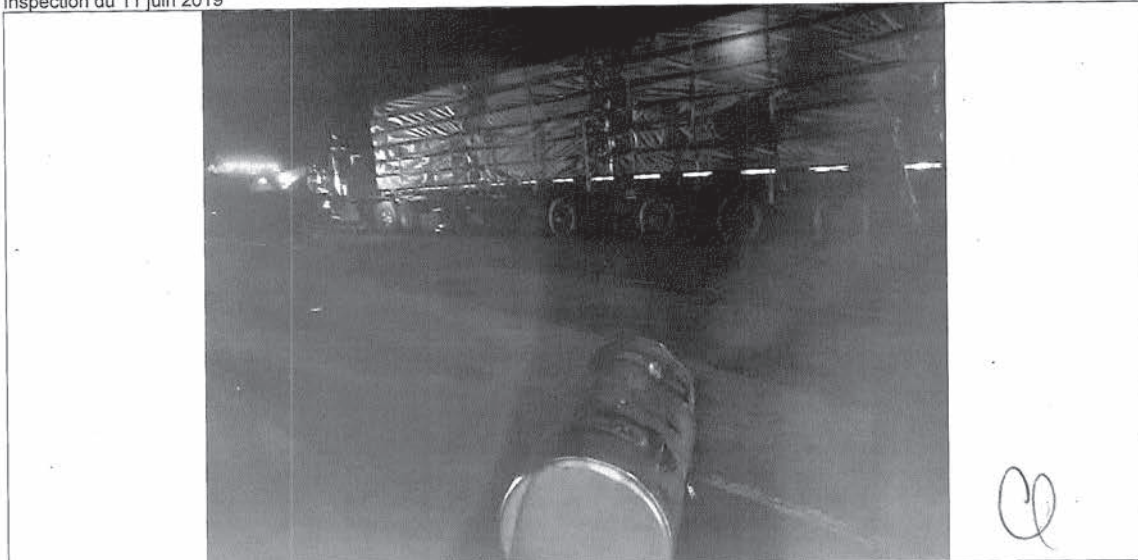
IMG_0026 (640x480).jpg

Image 5: Vue du réservoir par rapport à la remorque

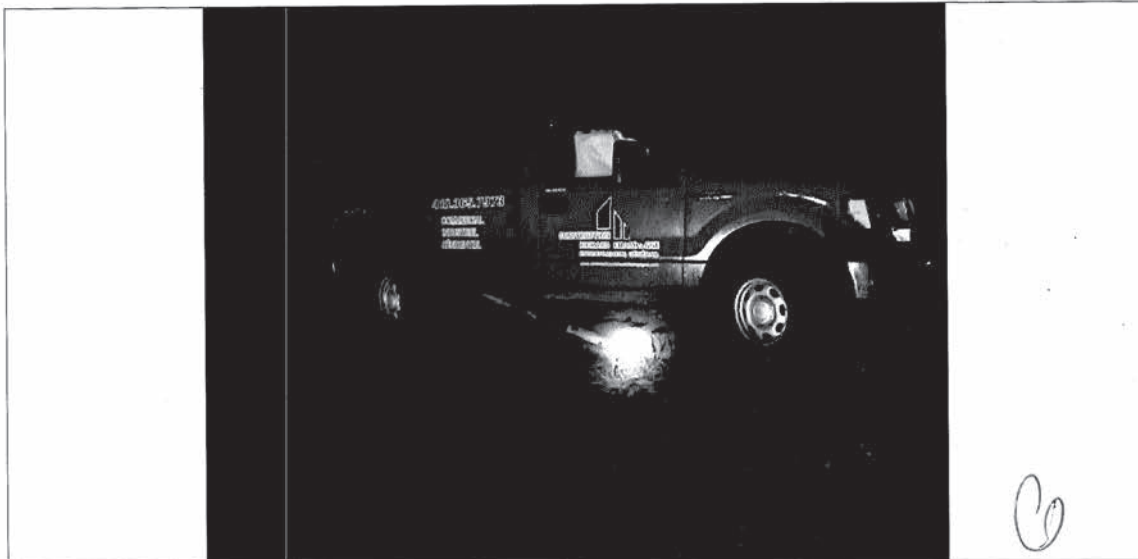
IMG_0028 (640x480).jpg

Image 7: Vue de la camionnette qui a percuté le camion qui est dans le fossé. Présence de 2 petites taches au sol

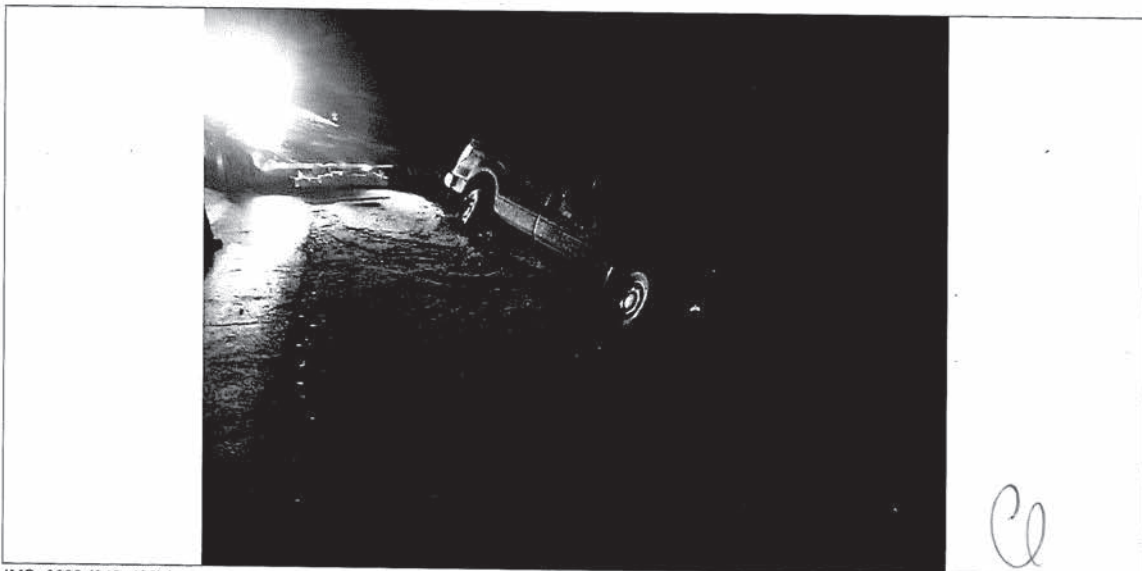
IMG_0033 (640x480).jpg

Image 12: Vue de la camionnette en cours de remorquage. Aucune trace de contamination au sol

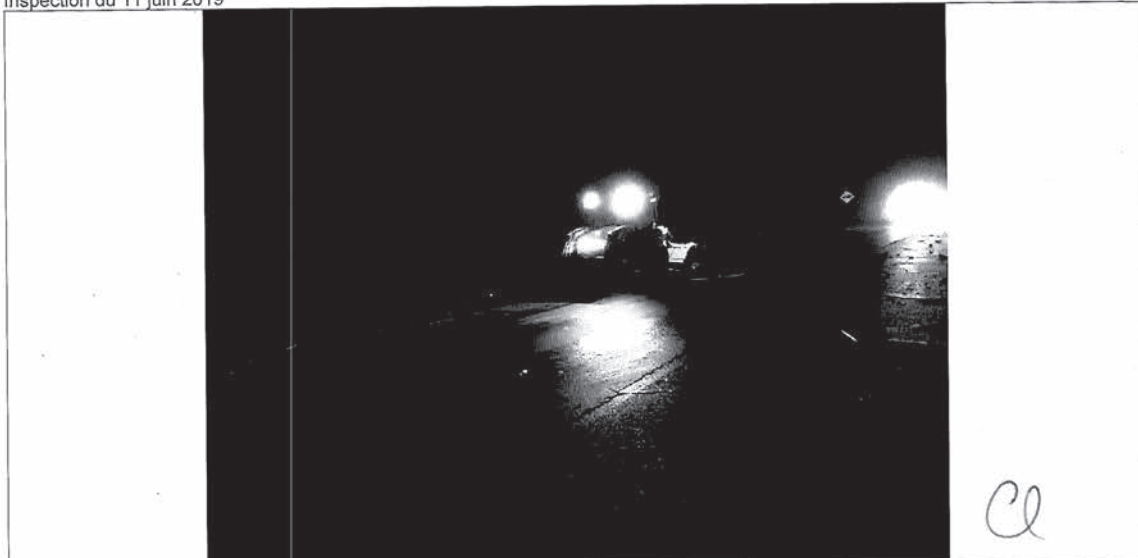
IMG_0035 (640x480).jpg

Image 14: Balai mécanique en cours de nettoyage des débris
