Objet : Demande d'accès concernant le 288, boulevard curé-Labelle, lot 2 379 922 à Laval

RAPPORT D'INSPECTION

But de l'intervention : H-52 / Laval / Milieux humides 149 et 150 dans l'emprise d'Hydro-Québec, près de la rue Jean-Paul Sartre et du boul. Curé-Labelle.

| But de l'inspection : Vérifier le bien-fondé de la plainte concernant des perturbations en milieu humide derrière la rue Jean-Paul-Sartre dans ou à proximité de l'emprise hydroélectrique. | |

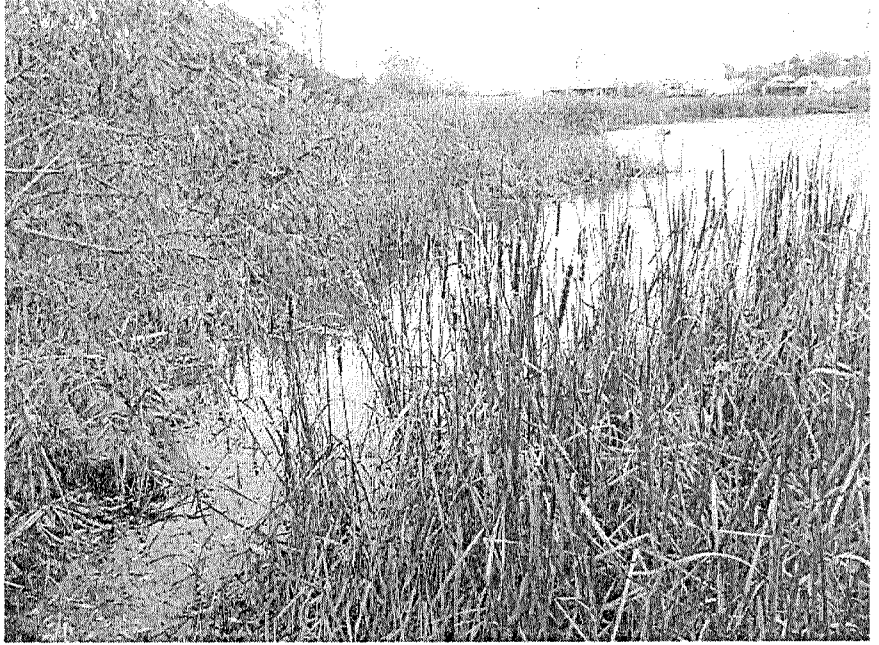
Photo no : 1

Une fois rendu au milieu humide, je constate qu'il s'agit d'un étang ou marais à quenouilles (je n'ai pas mesuré la profondeur afin de statuer le type de milieu humide, photo 1). Il n'y a pas d'accumulation de matières résiduelles ou d'empiètement. J'en fais partiellement le tour et ne constate pas de signe de présence humaine (mais quelques cerfs de Virginie). À l'ouest de ce milieu humide se trouve un stationnement de l'entreprise Roulottes A.S. Lévesque (photo 2) qui s'arrête à la limite du marais.

Étang ou marais à quenouilles.

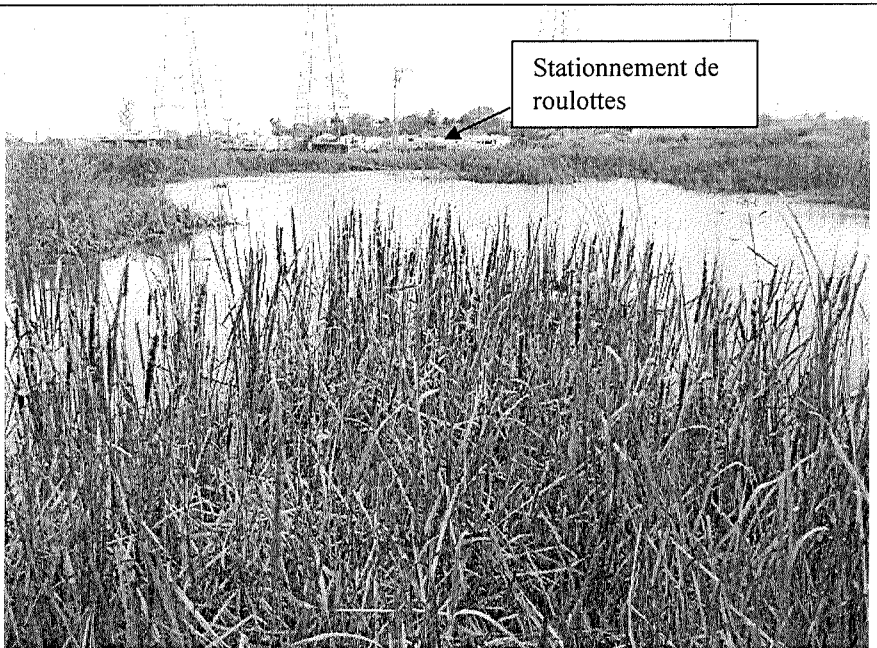
Photo no : 2

Je consulte les photos aériennes sur Googleearth afin de valider l'année de construction du stationnement de l'entreprise. En 2002, le stationnement se trouve déjà dans l'emprise électrique, mais il n'y a aucun signe de marais/étang à quenouilles. Ce milieu humide se forme à partir de 2007, alors que le développement domiciliaire des rues avoisines (dont la rue Jean-Paul Sartre) sont construites (voir annexe 2). Le stationnement n'empiète donc pas dans le milieu humide, c'est le milieu humide qui vient s'appuyer sur le stationnement.

À l'ouest de ce milieu humide se trouve un stationnement de l'entreprise Roulottes A.S. Lévesque qui s'arrête à la limite du marais.

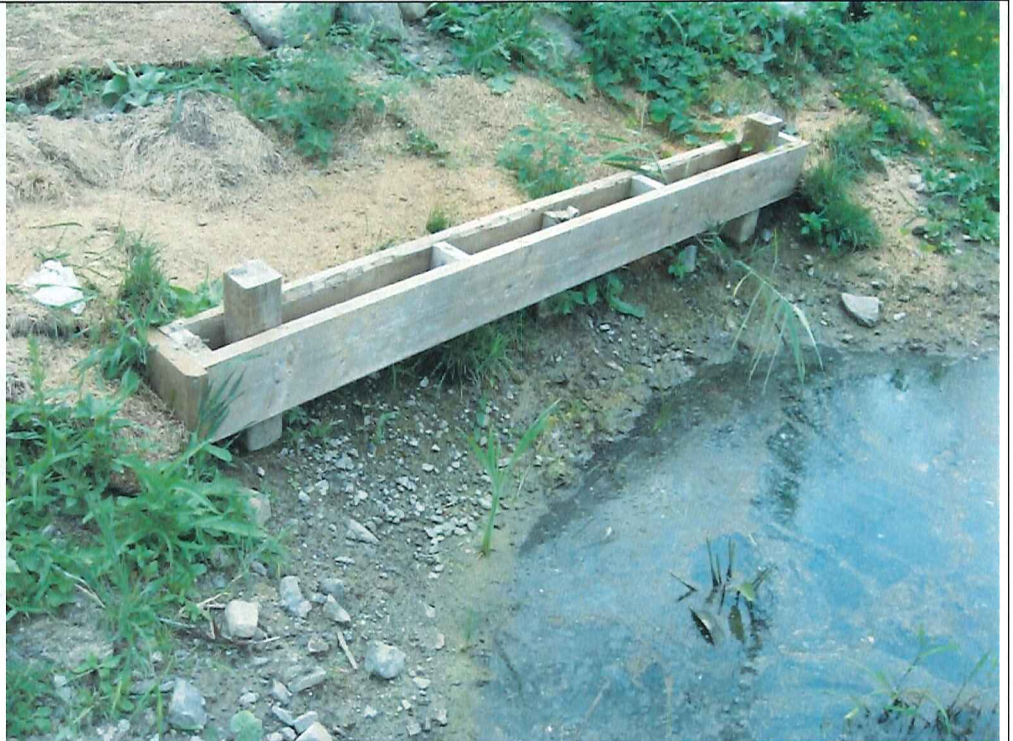
Photo no : 1

Pour le remblai, la petite structure de bois et l'escalier présents derrière une résidence de la rue Jean-Paul-Sartre, les vérifications effectuées ne nous ont pas permis d'identifier le responsable et la date des travaux. L'empiètement dans le marais pourrait avoir eu lieu lors de l'aménagement des terrains pour la construction des résidences de la rue Jean-Paul-Sartre.

Description :
Petite structure en bois plantée dans le remblai derrière une résidence de la rue Jean-Paul-Sartre.

Je recommande d'envoyer une lettre d'information aux résidents de la rue Jean-Paul-Sartre dont la propriété est située vis-à-vis le marais.

Je recommande de faire une inspection, notamment pour vérifier qu'il n'y a pas présence de nouveaux remblais ou matériaux dans le marais près des arrière-cours des résidences de la rue Jean-Paul-Sartre.

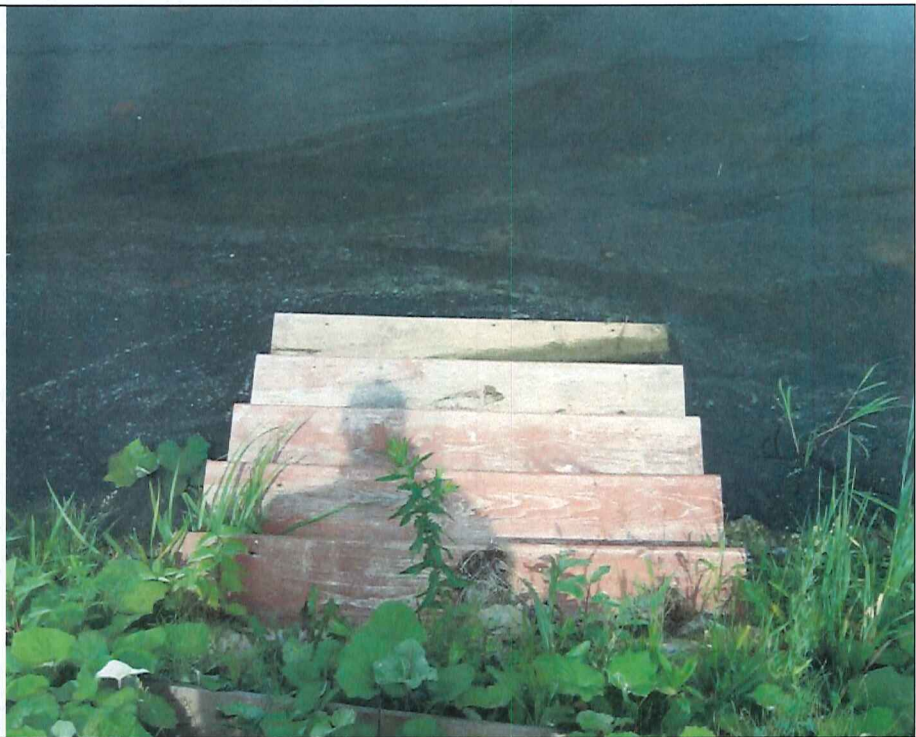
Photo no : 2

Description :
Escalier appuyé sur le remblai derrière une résidence de la rue Jean-Paul-Sartre.

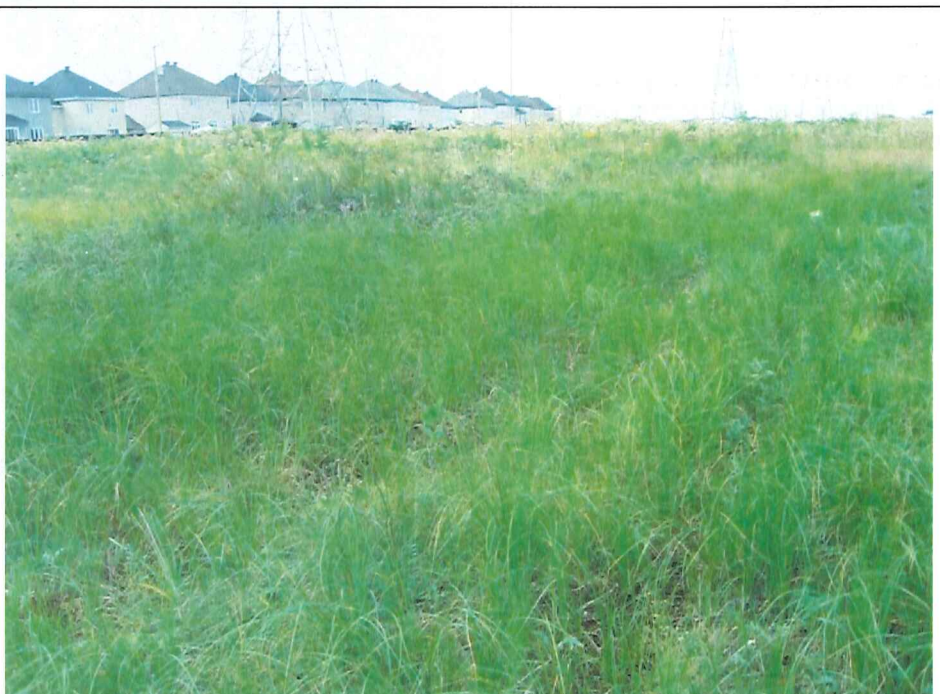
Photo no : 3

Je marche donc vers le nord-est. Sur le lot 1 100 150, je localise des traces de camion. Je prends deux points GPS. Les traces que j'observe se trouvent près du point GPS fourni par le plaignant. Il y a de la végétation par-dessus les traces qui sont peu visibles (photos 3 et 4).

Description :
Des traces de camion sont présentes dans un lieu où se trouvent des plantes associées aux milieux humides.

Je recommande d'envoyer une lettre au propriétaire du lot 1 100 150 afin de l'informer de la présence d'un milieu qui présente les caractéristiques d'un marais sur son terrain.

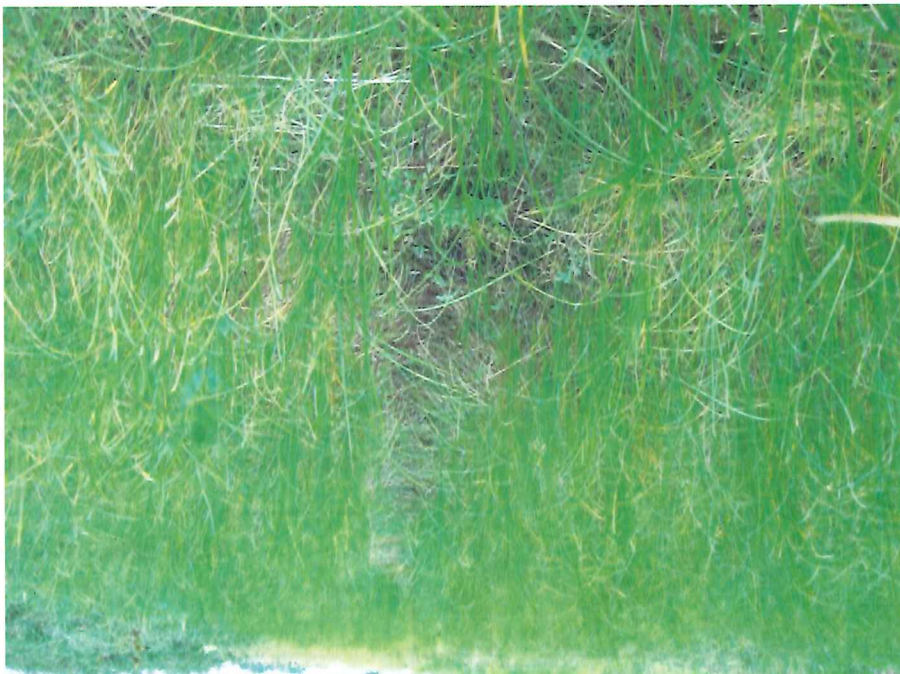
Photo no : 4

Description :
Trace de camion dans le même secteur que la photo précédente.

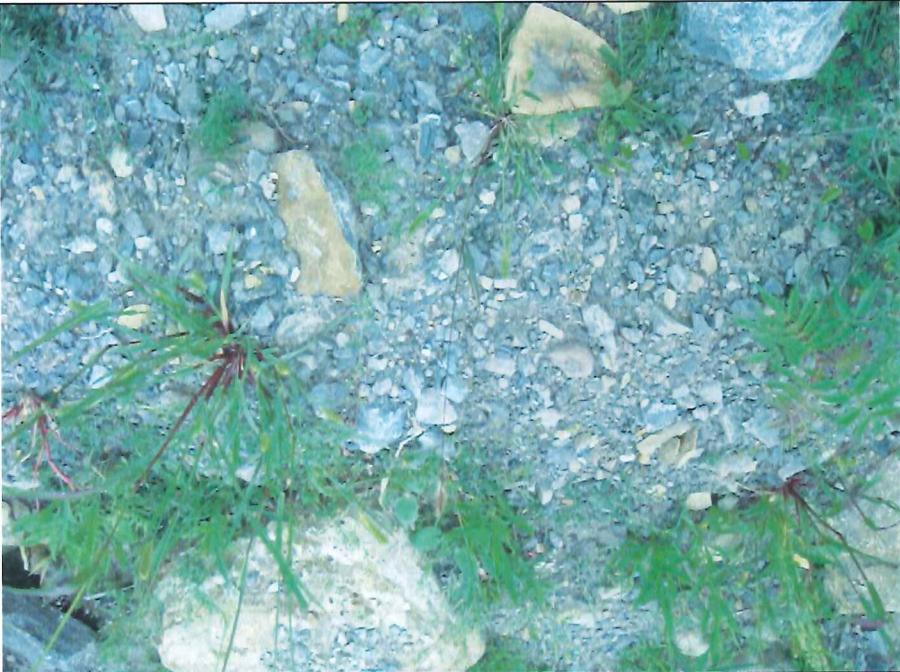
Photo no : 5

À proximité des traces de véhicule, toujours sur le lot 1 100 150 se trouve le remblai montré par le plaignant sur ses photos. Le remblai est constitué de sols, de pierres et de pierres concassées (photo 5). À en juger par la grosseur de certaines pierres, de la machinerie a dû être utilisée pour les déposer (photo 6). Sur la photo du plaignant, une partie du remblai est colonisée par la végétation alors qu'une autre partie en périphérie ne l'est presque pas du tout. (Voir photo 10 avec photo comparative). Sur le site je constate une différence dans le développement de la végétation sur le remblai. Il y a commencé à y avoir de la végétation là où il n'y en avait pas sur la photo du CREL, mais elle est moins développée que sur le reste du remblai (photo 7). Cela laisse croire que cette portion du remblai est plus récente. Des plantes typiques des milieux humides sont présentes à proximité du remblai. Je note la présence de quenouilles, de phragmite, de cornouiller.

Description :
Les remblais sont composés de sols, de pierre et de pierre concassée.

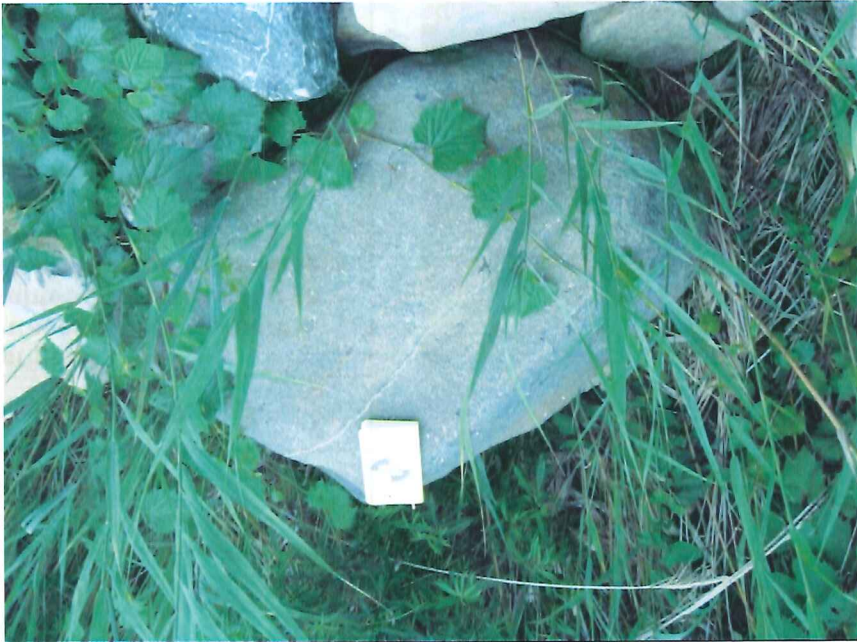
Photo no : 6

Description :
Certaines pierres sont de grosse dimension. De la machinerie a dû être utilisée pour les emmener.

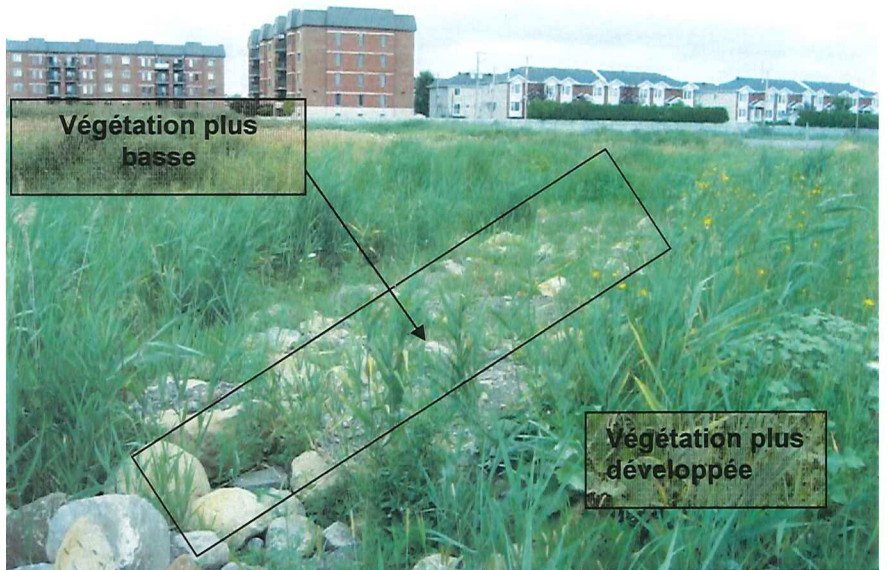
Photo no : 7

Description :
La végétation sur le remblai est davantage développée sur la portion que l'on aperçoit à droite de la photo.

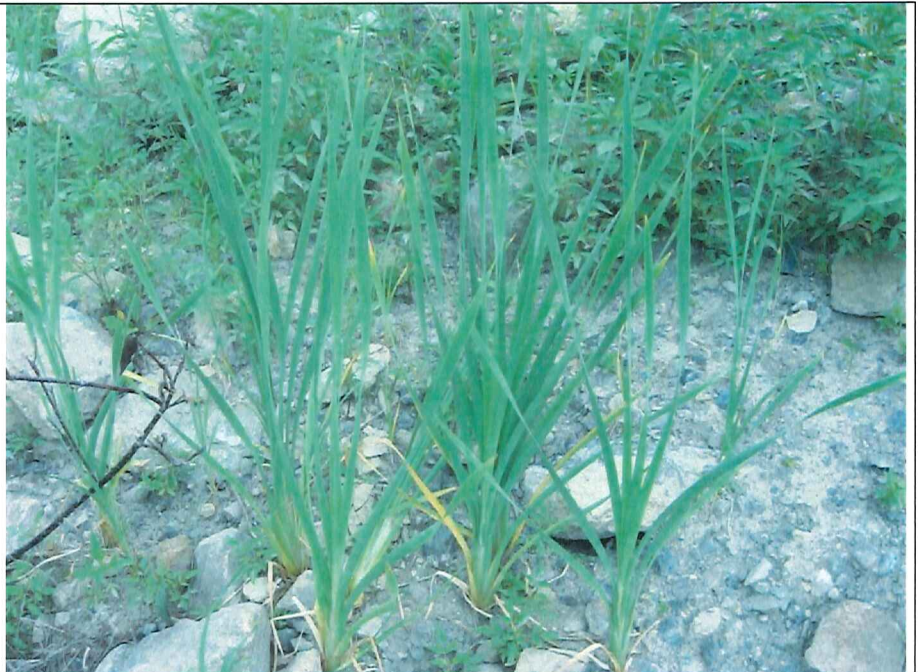
Photo no : 8

Description :
Des quenouilles sont présentes sur une partie plus basse du remblai et à proximité.

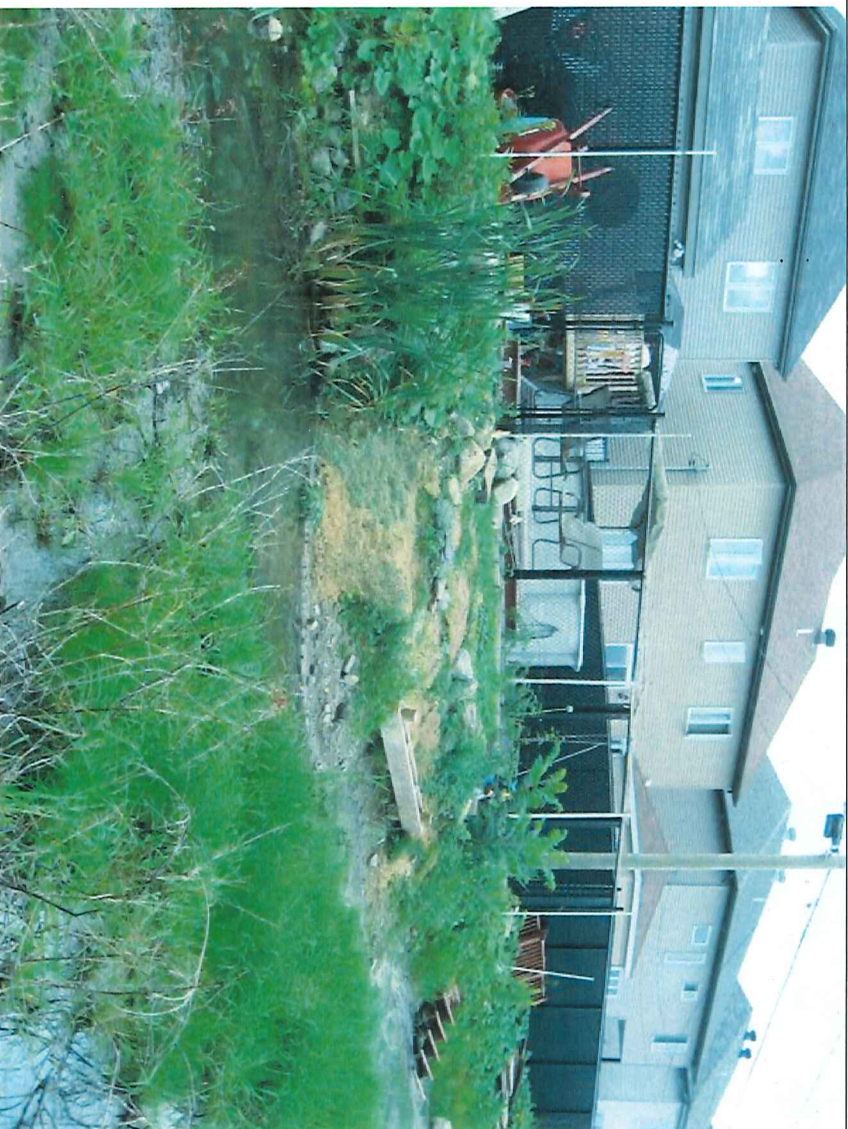
Photo No 9 / Fichier IMG 5920 (Prise le 2012-08-01)

Description : Vue en direction sud-ouest sur ce que le plaignant décrit comme un « remblai pour la construction d'un quai ».

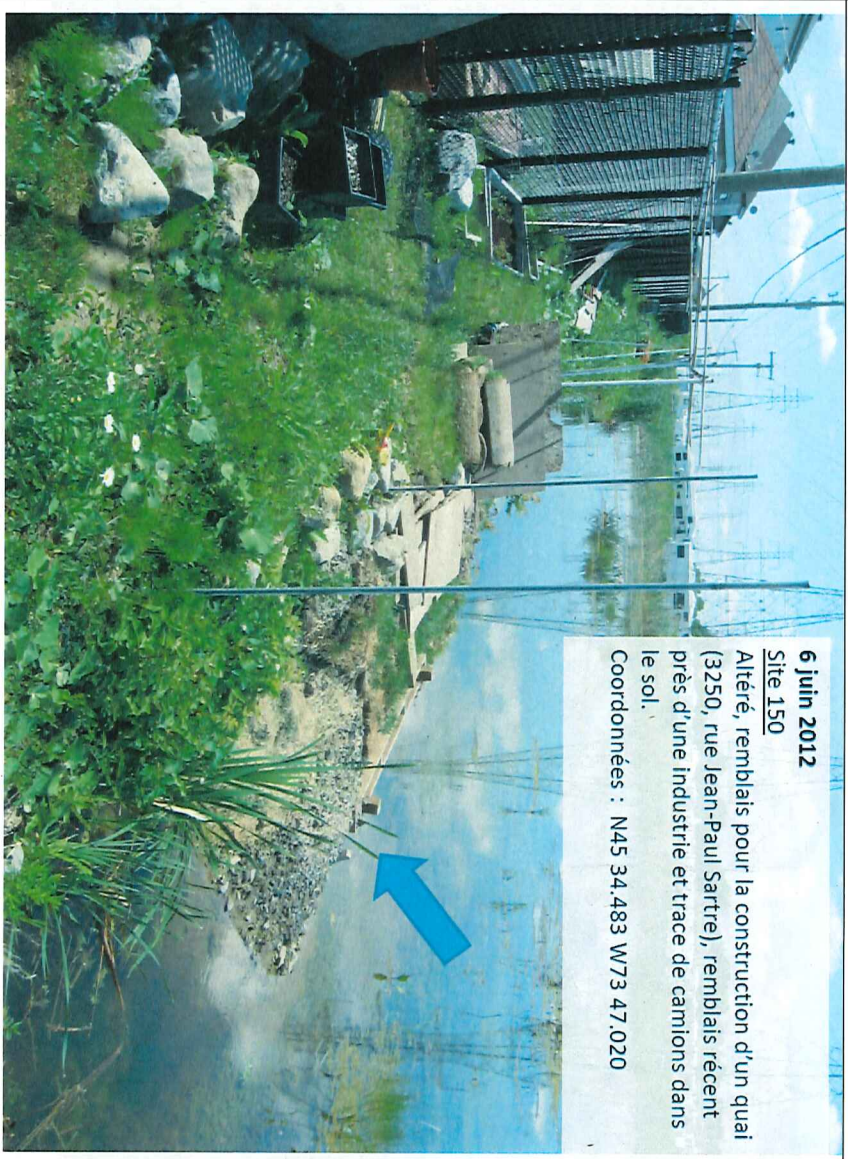
Description : Photo comparative du plaignant annotée par le plaignant.

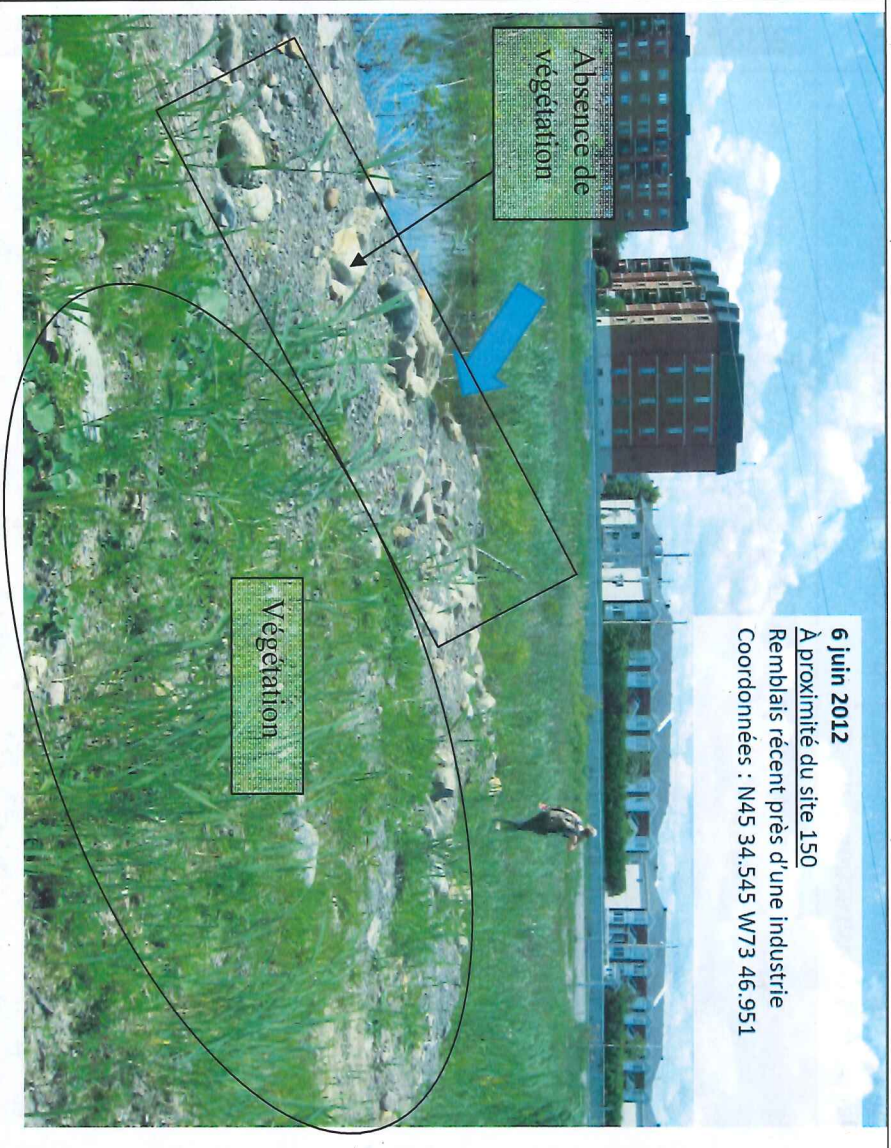
Photo comparative Fichier 019.jpg

Description : Photo comparative du plaignant. Annotée par le plaignant et par moi.
