Objet: Votre demande d'accès à des documents concernant l'adresse suivante : 875,  
Montée Saint-François, Laval (Québec)

# RAPPORT D'INSPECTION

Centre de contrôle environnemental du Québec  
Direction de Montréal, de Laval, de Lanaudière  
et des Laurentides (région Laval)

LIEU INSPECTÉ ADRESSE POSTALE (si différente)  
Industries ROL canada Ltée.  
875, Montée St-françois  
H7S 1P8

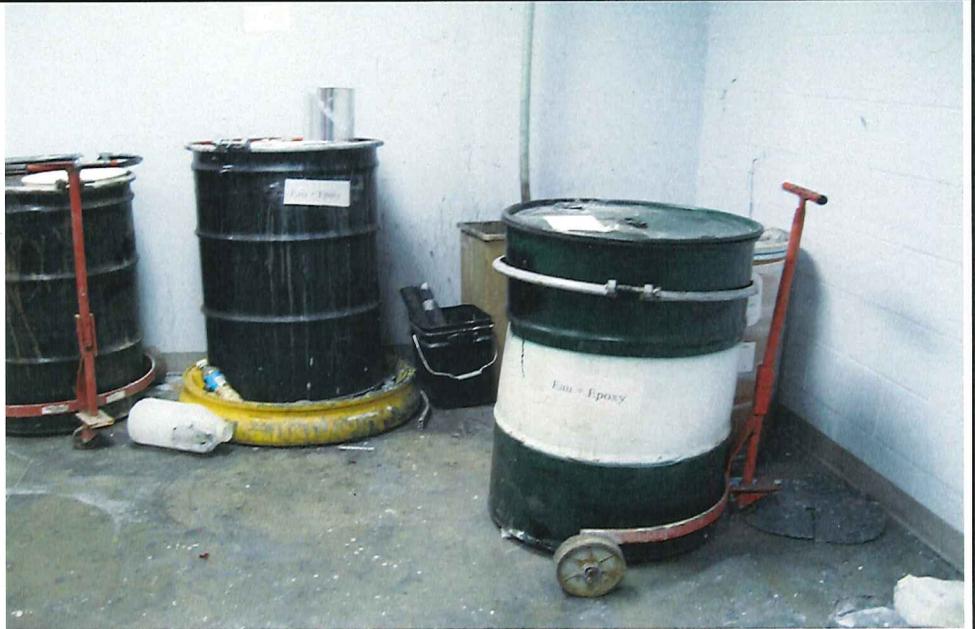
**Photo # 1:**

Il y avait 2 barils d'eau et époxy identifiés, sans date d'entreposage. L'un était sur cuvette de rétention et l'autre non. La directrice m'a dit qu'elle ne connaissait pas le règlement concernant la date d'entreposage. Elle va dorénavant inscrire les dates sur les contenants.

Note : Deux barils de MDR d'eau et époxy identifiés.

L'un est sur cuvette de rétention et l'autre ne l'est pas.

Le baril à gauche est vide.

Plancher de béton, sans drain à proximité.

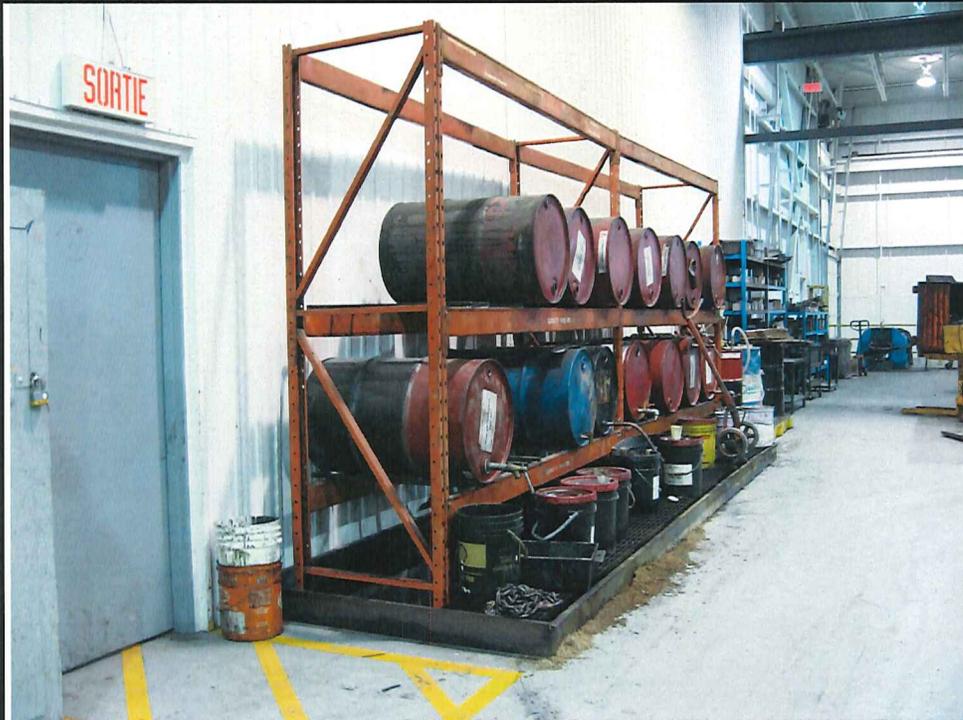
**Photo # 2:**

Note : Entreposage des matières dangereuses neuves.

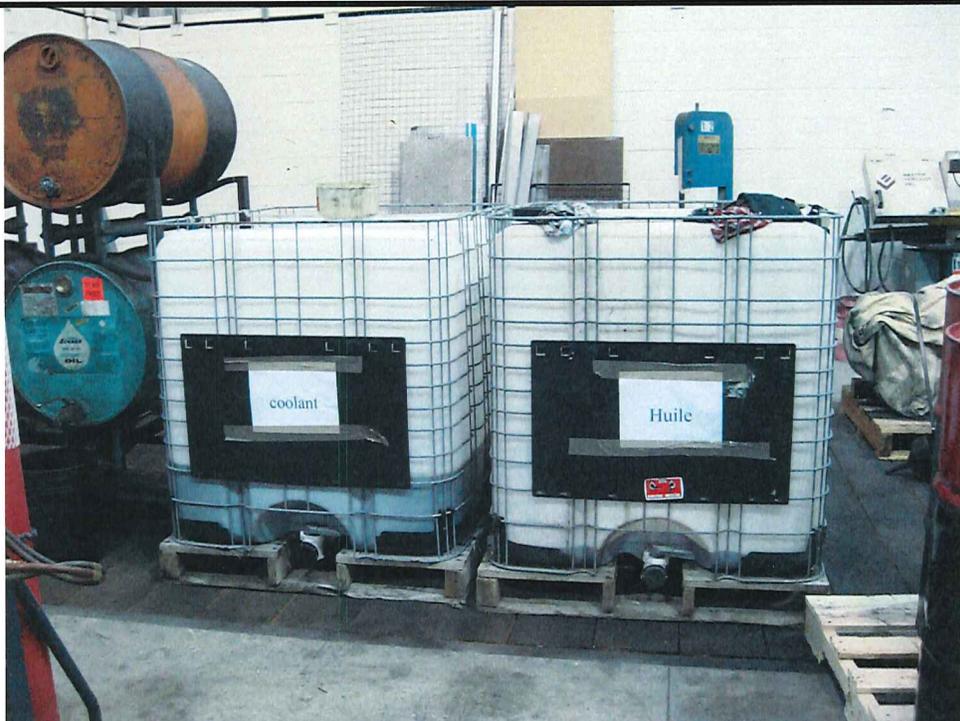
**Photo # 1:**

Note : Deux réservoirs tote en phase de remplissage.

Un pour l'huile usée.

Un pour le coolant usé (huile de coupe et agent nettoyant.)

Les deux réservoirs sont placés sur un bassin de récupération en béton sous le plancher.

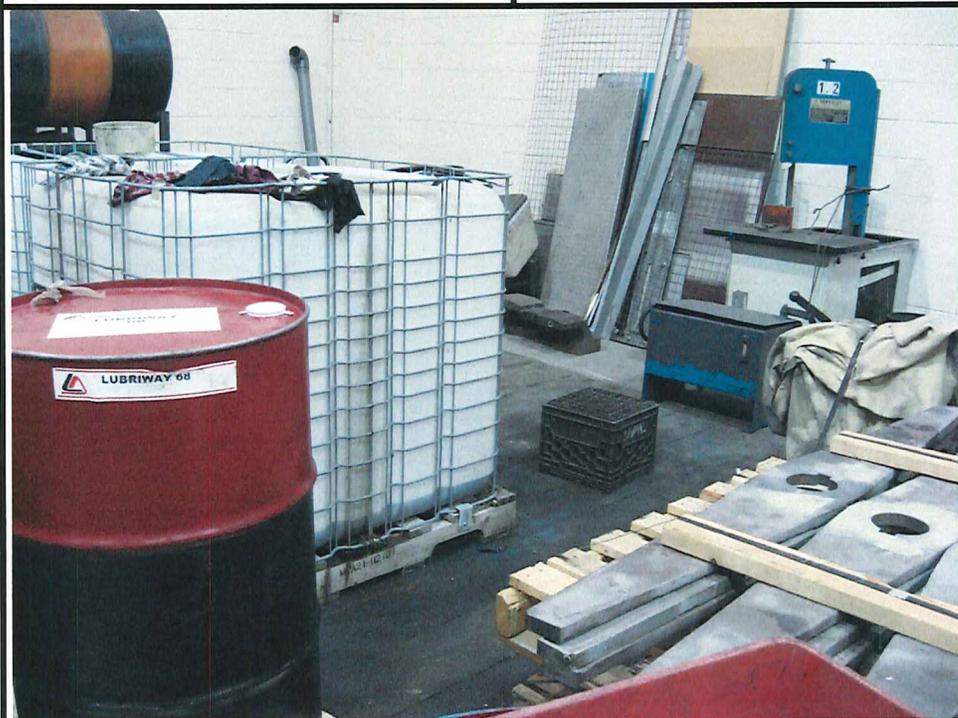
**Photo # 2:**

Note : En regardant sur le plancher, on peut voir le plancher de bois qui délimite le bassin de rétention en béton sous le plancher.

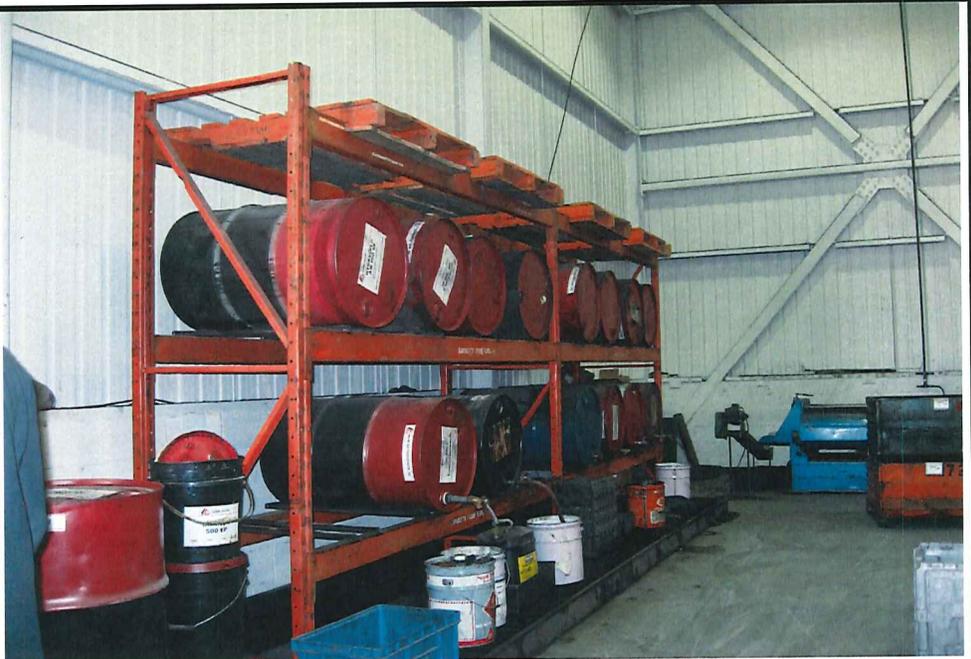
**Photo # 1:**

Note : Des palettes de bois ont été fixées sur le support de métal afin d'augmenter la capacité d'entreposage des barils de matières dangereuses neuves, afin de libérer l'espace pour les MDR (matières dangereuses résiduelles).

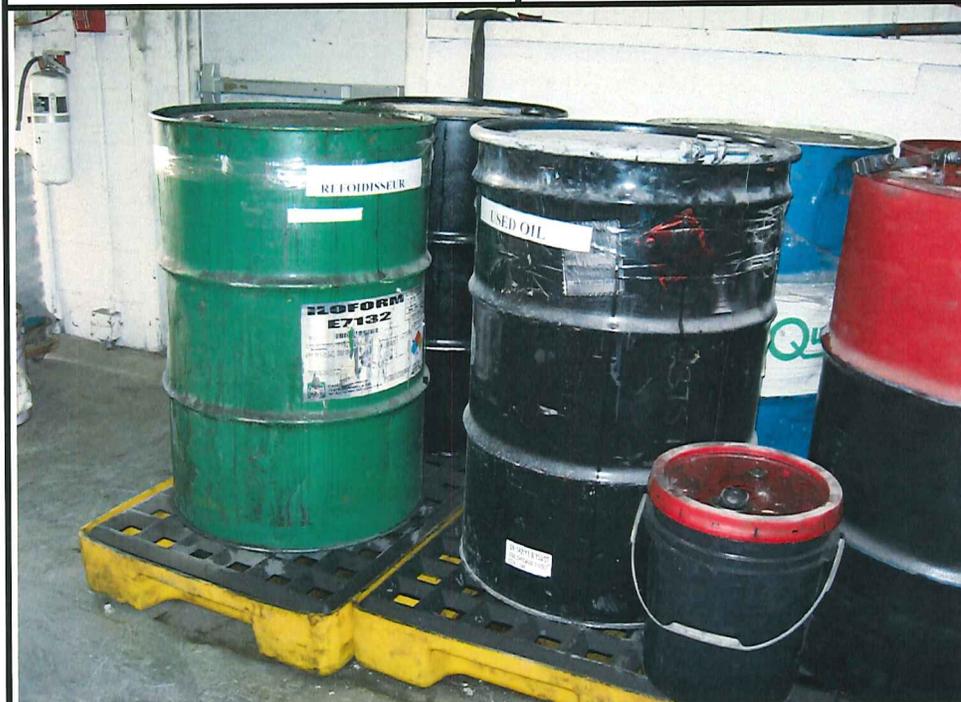
**Photo # 2:**

Il y avait un baril plein de refroidisseur identifié avec la date d'entreposage (photo2).

Un autre baril à demi plein d'huile usée identifié (photo2).

Note : Un baril de refroidisseur (huile et eau) plein identifié avec la date d'entreposage sur cuvette de rétention.

Un baril à demi plein d'huile usée identifié sur cuvette de rétention.

Les autres barils sont des matières dangereuses neuves (huiles) sur cuvette de rétention.

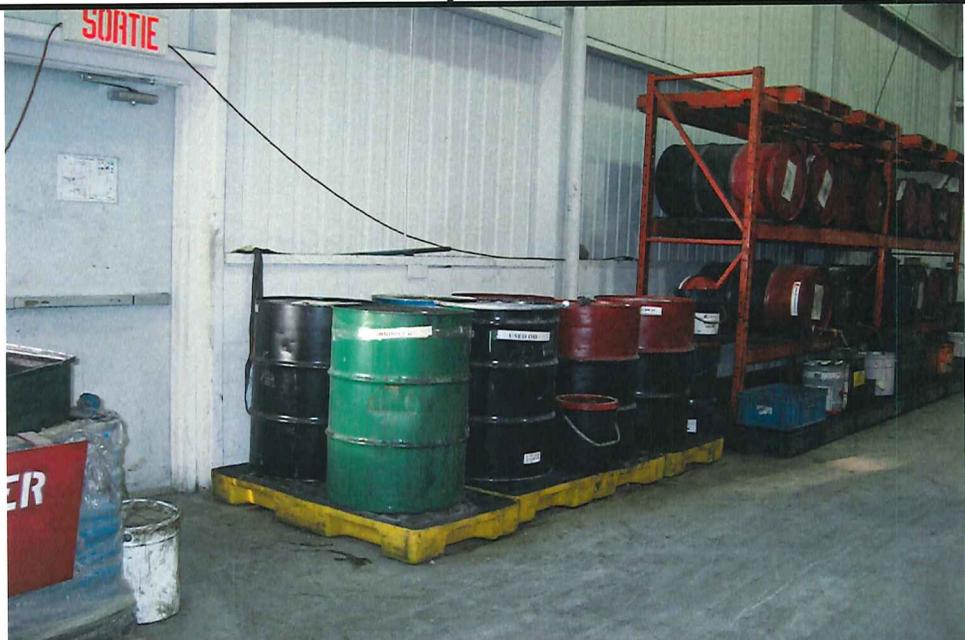
**Photo # 3 :**

Note : Vue globale de l'aire d'entreposage des matières dangereuses neuves et résiduelles.

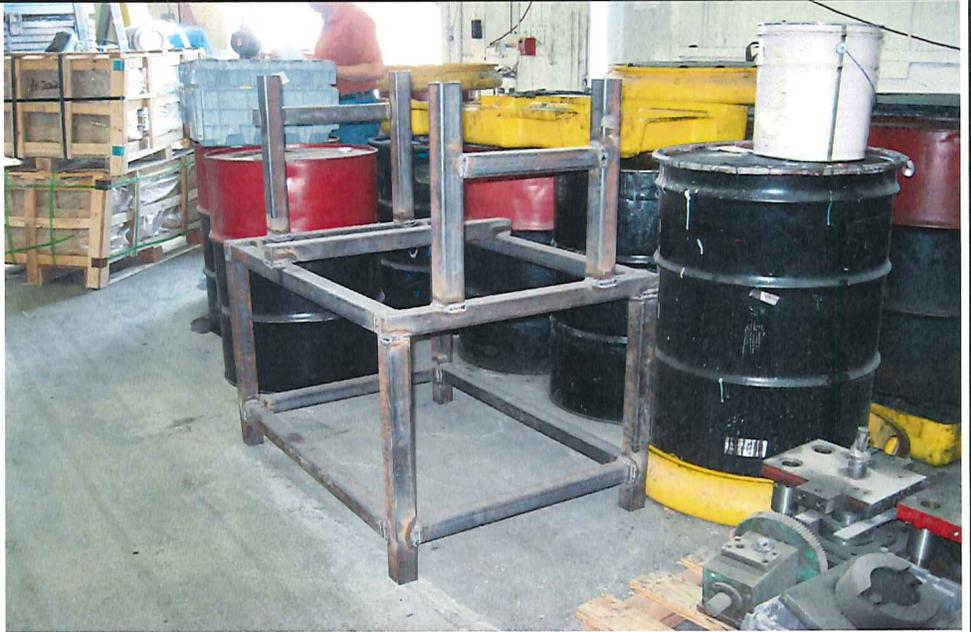
En avant plan, le baril noir installé sur une cuvette de rétention n'ayant pas son grillage de surface ne permettant pas de contenir un débordement potentiel.

Parmi tous ces barils, il y avait des matières dangereuses (principalement des huiles) neuves et résiduelles. En arrière plan, les barils sont installés sur une cuvette de rétention rectangulaire vendue spécifiquement pour contenir des déversements potentiels.

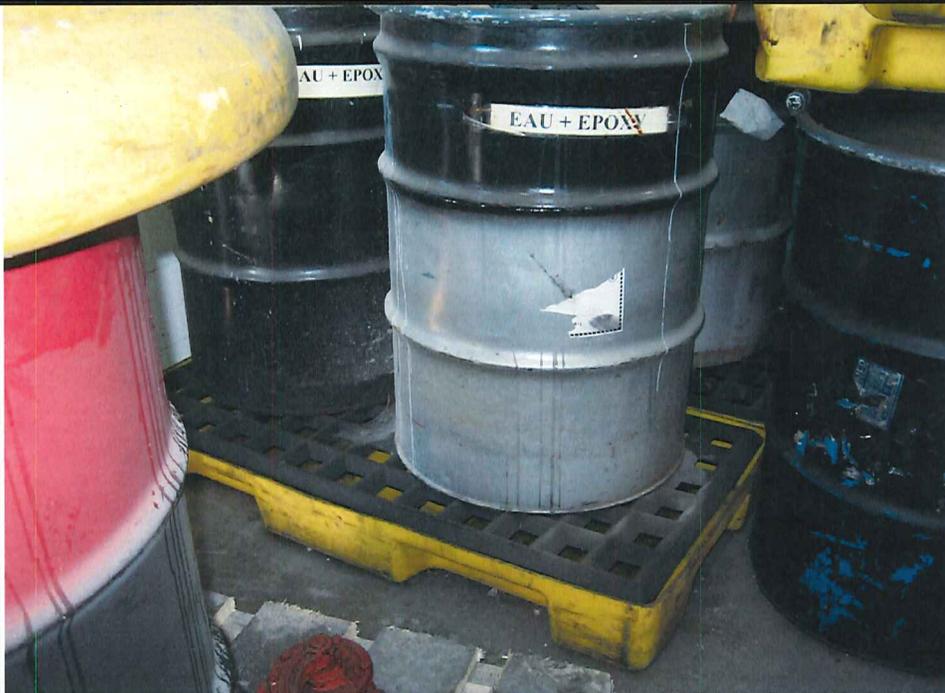
**Photo # 2:**

Certains barils étaient placés de façon à ce que nous ne puissions pas voir l'affichage sur le baril.

Aucun des barils pleins de MDR n'avait de date de début d'entreposage. Le représentant a été informé de cette obligation réglementaire.

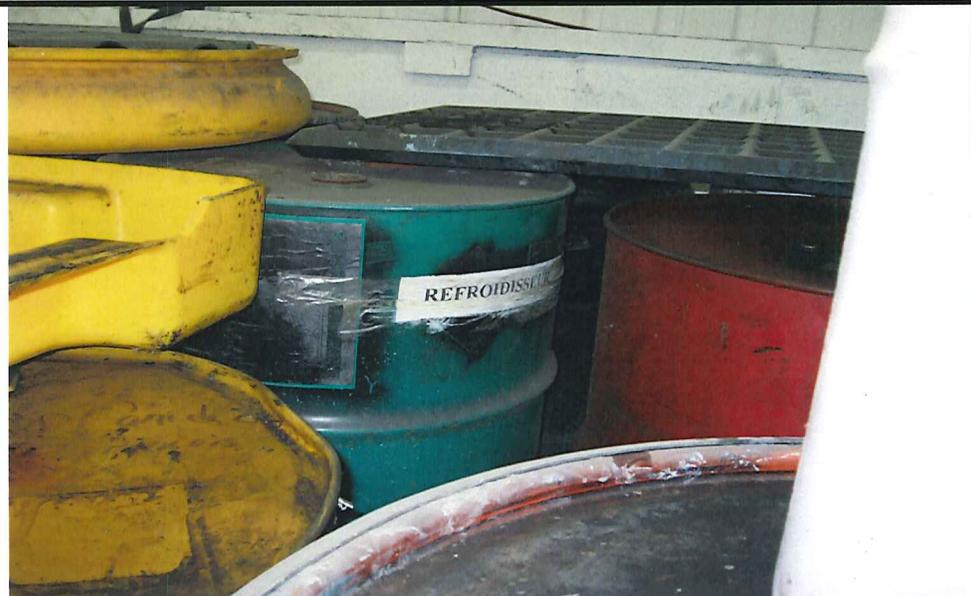
**Photo # 3 :**

Note : Affichage visible sur un des barils de MDR. Refroidisseur contient de l'eau contaminé à l'huile. Il contient environ 10 à 20 % d'huile usée.

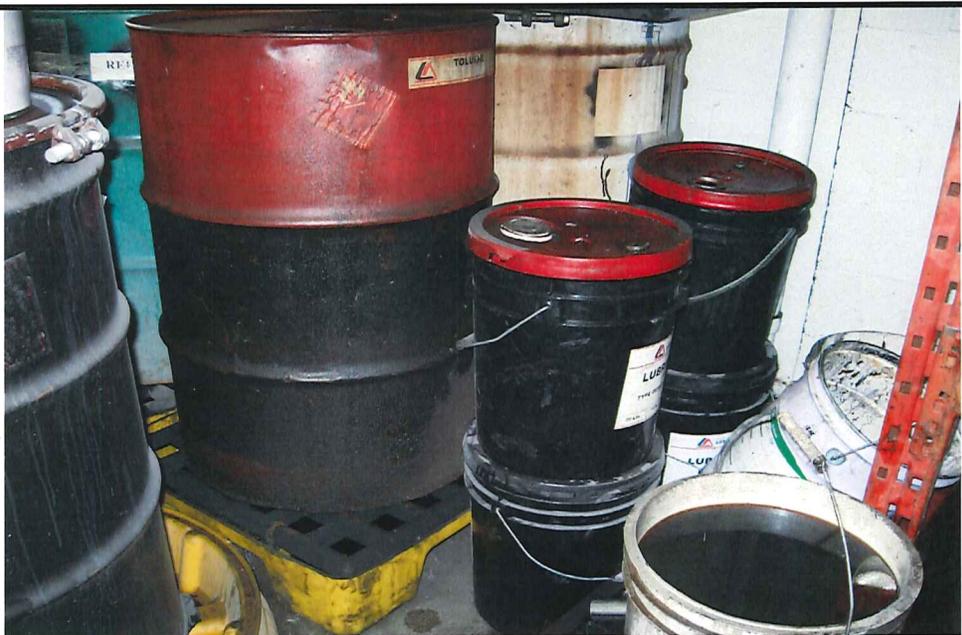
**Photo # 4:**

En bas à droite, contenant de 20 litres d'huile neuve qui doit être transvidé dans un contenant fermé.

Les contenants noirs de 20 litres contiennent des huiles neuves.

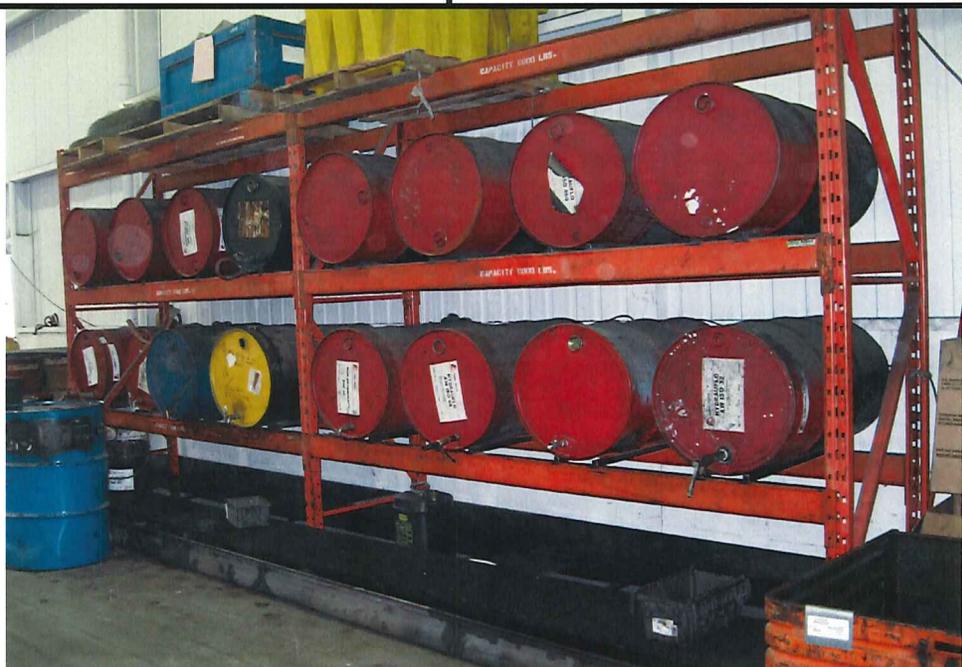
Note : Support de métal servant à l'entreposage des barils d'huile neuve.

Une cuvette de rétention en prévention des déversements a été installée sous l'aire d'entreposage des huiles neuves.

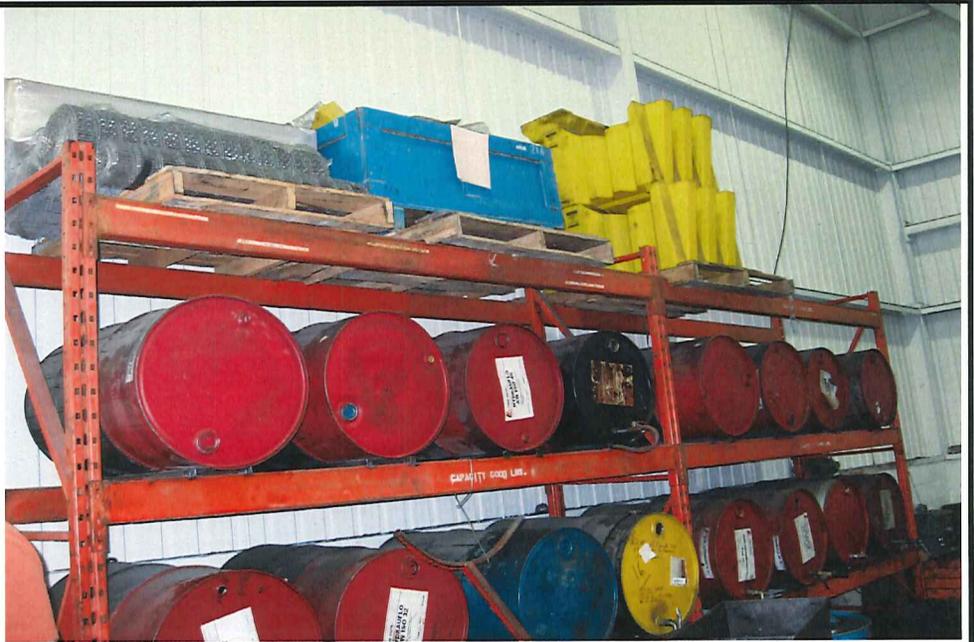
**Photo # 7:**

Note : Des guides seront ajoutés sur le dessus du support en métal pour entreposer 8 barils supplémentaires d'huile neuve.

Cet ajout permettra de dégager l'aire d'entreposage des MDR situé juste à côté où des barils d'huile neuve y sont placés juste devant les barils de MDR.
