Objet : 2705 à 2715 avenue Francis-Hugues à Laval

RAPPORT DE VÉRIFICATION

Réservoirs d'huiles usées installés dans des ateliers de mécanique

IDENTIFICATION DE L'ENTREPRISE	Nom (raison sociale) : Penske Truck Leasing Canada Inc.		
	Autre nom : Location de camion Penske		
	Adresse civique : 2715, François-Hugues		
	Municipalité : Laval		Code postal : H7 L 3S8
	Téléphone : (450) 669-7881		Télécopieur : (450) 669-7471
	Répondant : M. Clermont Saillant (D. G.)		Cellulaire :
	N° de gestion documentaire : 7610-13-01-01542-03		Matricule CIDREQ : 1141397647
	GPS (19T) : NAD 83 Longitude (x) : -73°43'53,28000'' Latitude (y) : 45°35'22,25000''

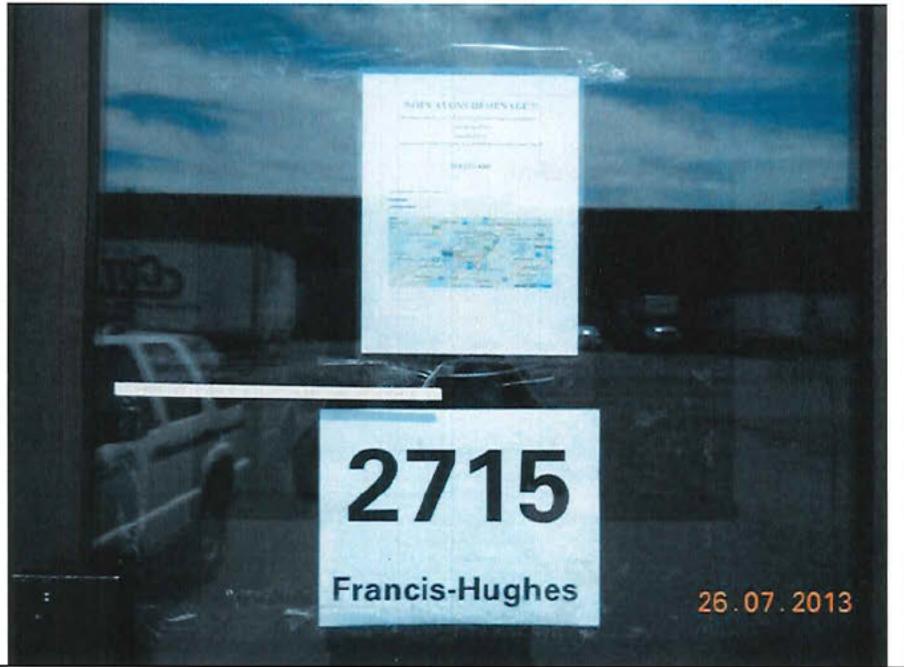
Photo no : 1

Description :**Penske Truck Leasing Canada Inc.****2715, rue Francis-Hughes, Laval****Inspection du 26/07/2013****Par : Martin Cassista**

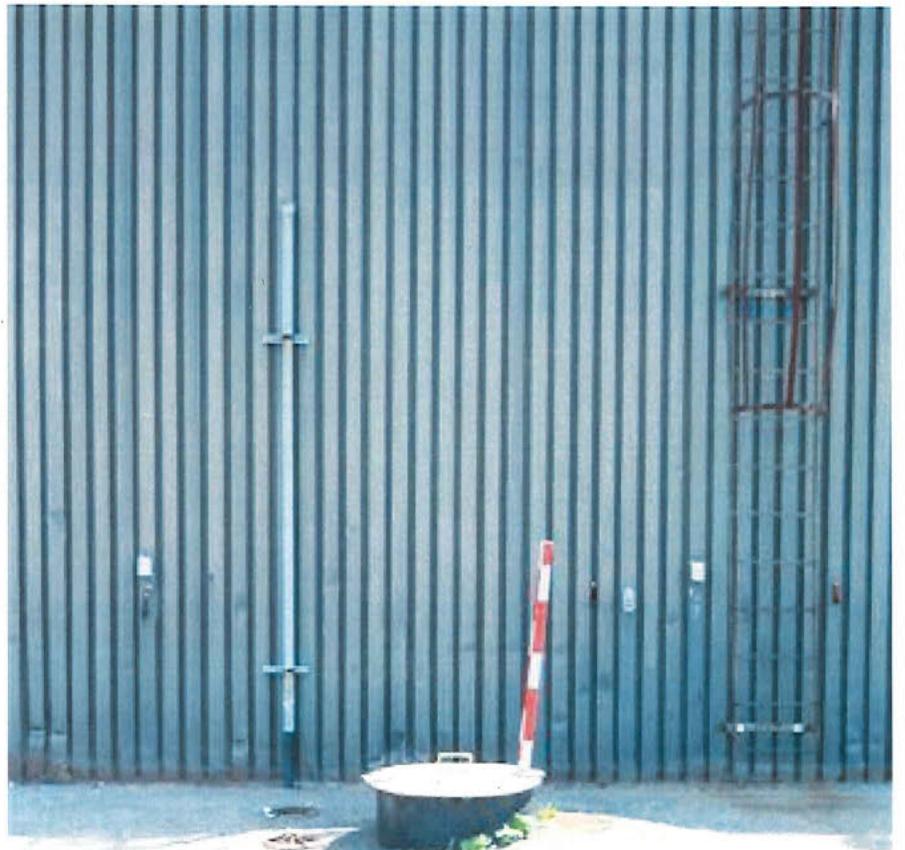
Photo no : 2

Description :**Trappe d'accès du séparateur eau/huile servant principalement au rejet de lavage des camions du centre mécanique.****Selon le document qui nous a été envoyé par courriel par [REDACTED] et [REDACTED], l'ancien directeur de la succursale, il s'agit bien d'un séparateur et non d'un réservoir souterrain comme l'inspection de 2010 le laissait entendre.**

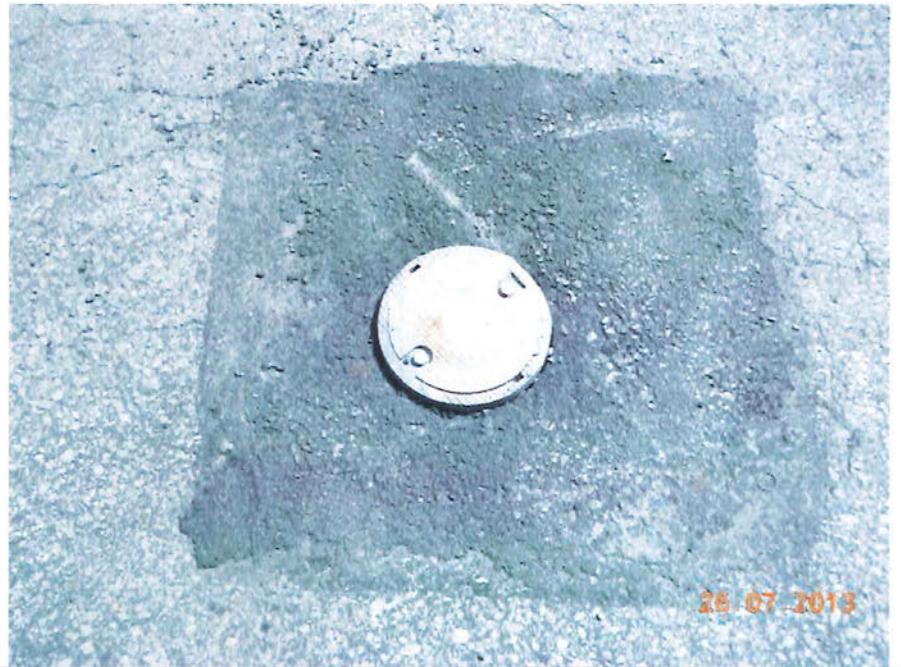
Photo no : 3

Trappe dont l'usage est indéfini.

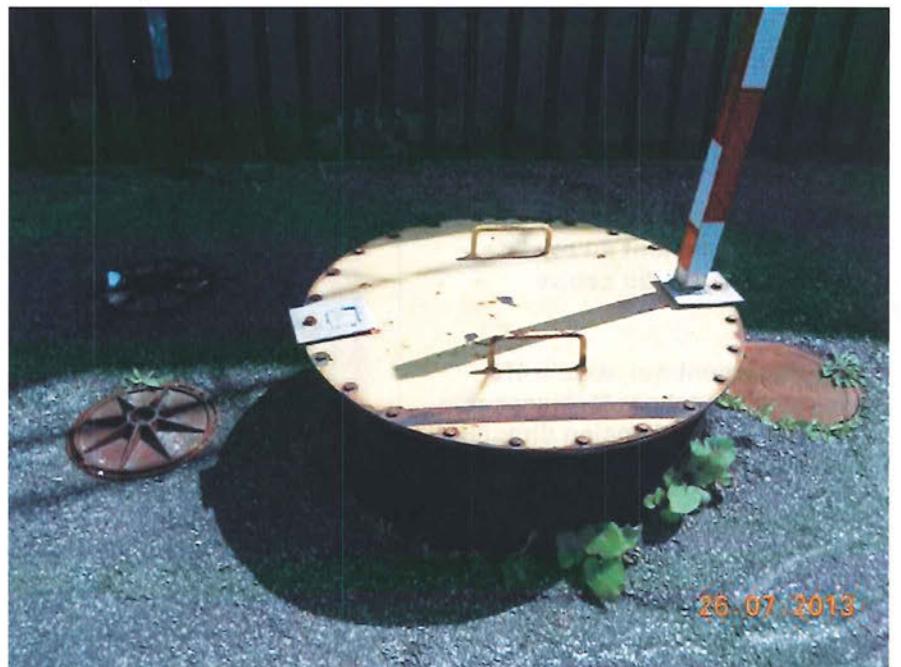
Photo no : 4

Trappe d'accès au séparateur.

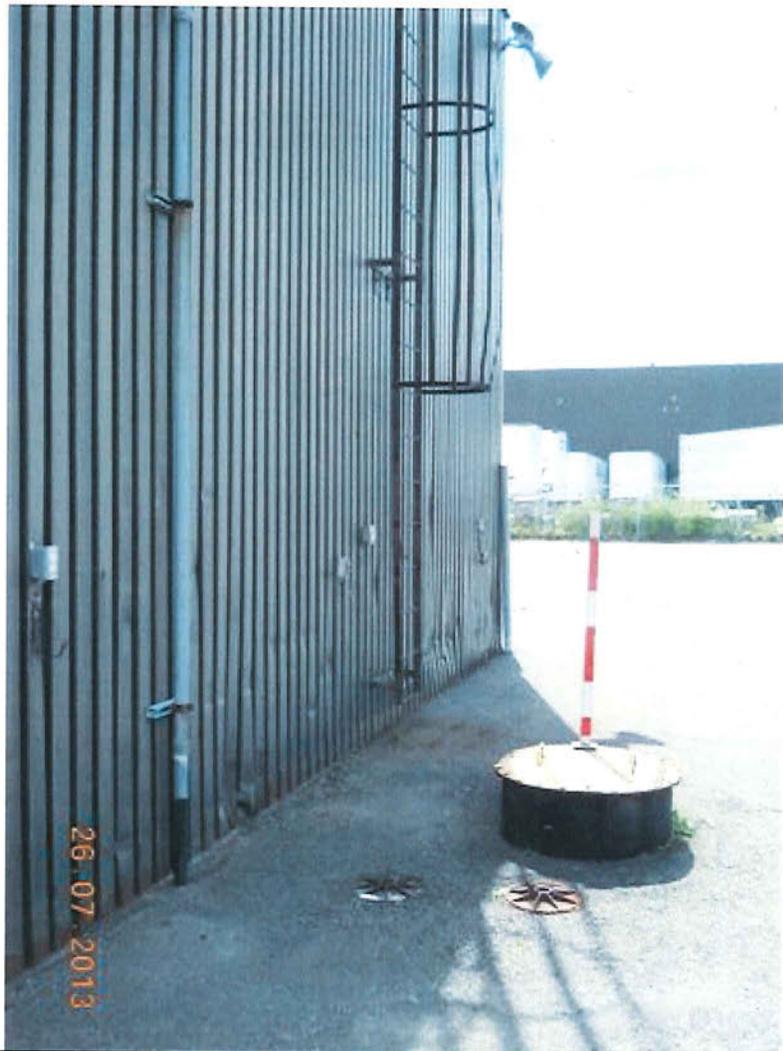
Photo no : 5

Trappe d'accès et puits d'observation du séparateur.

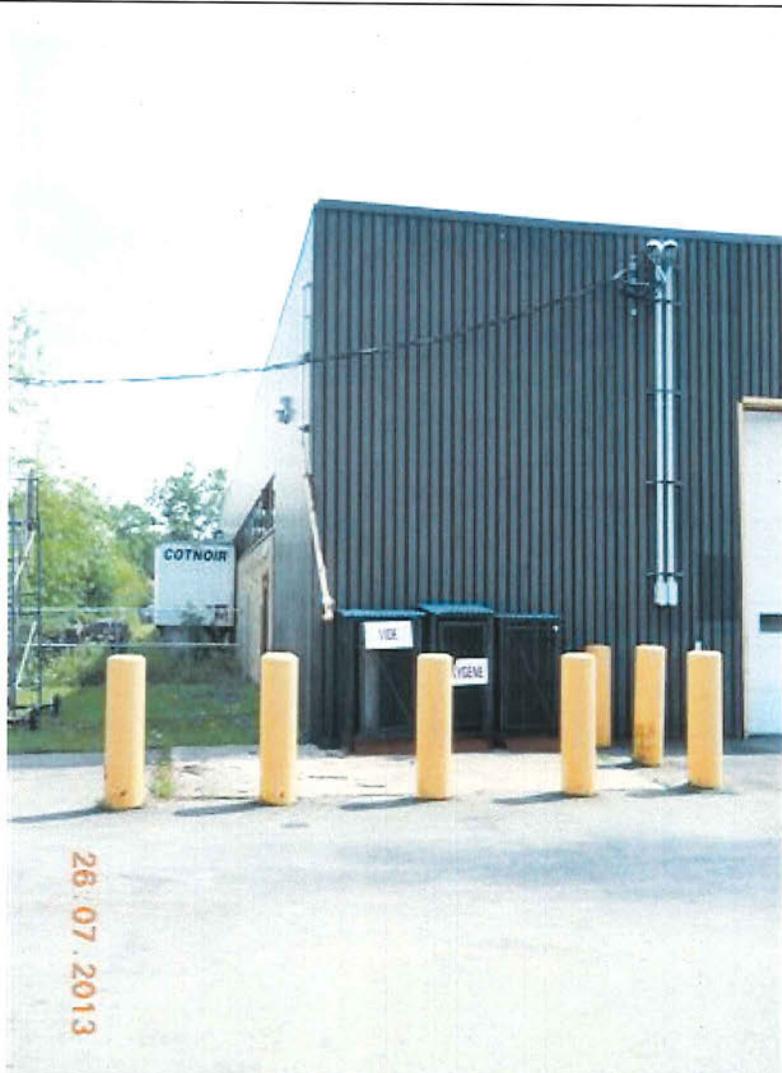
Photo no : 6

Réservoir hors-sol retiré lors du déménagement. Voir dossier.

Dalle bétonnée où reposait le réservoir hors-sol servant à l'entreposage de l'huile usée du centre de mécanique.

Ce réservoir a été retiré lors du déménagement de la succursale vers Ville Saint-Laurent.

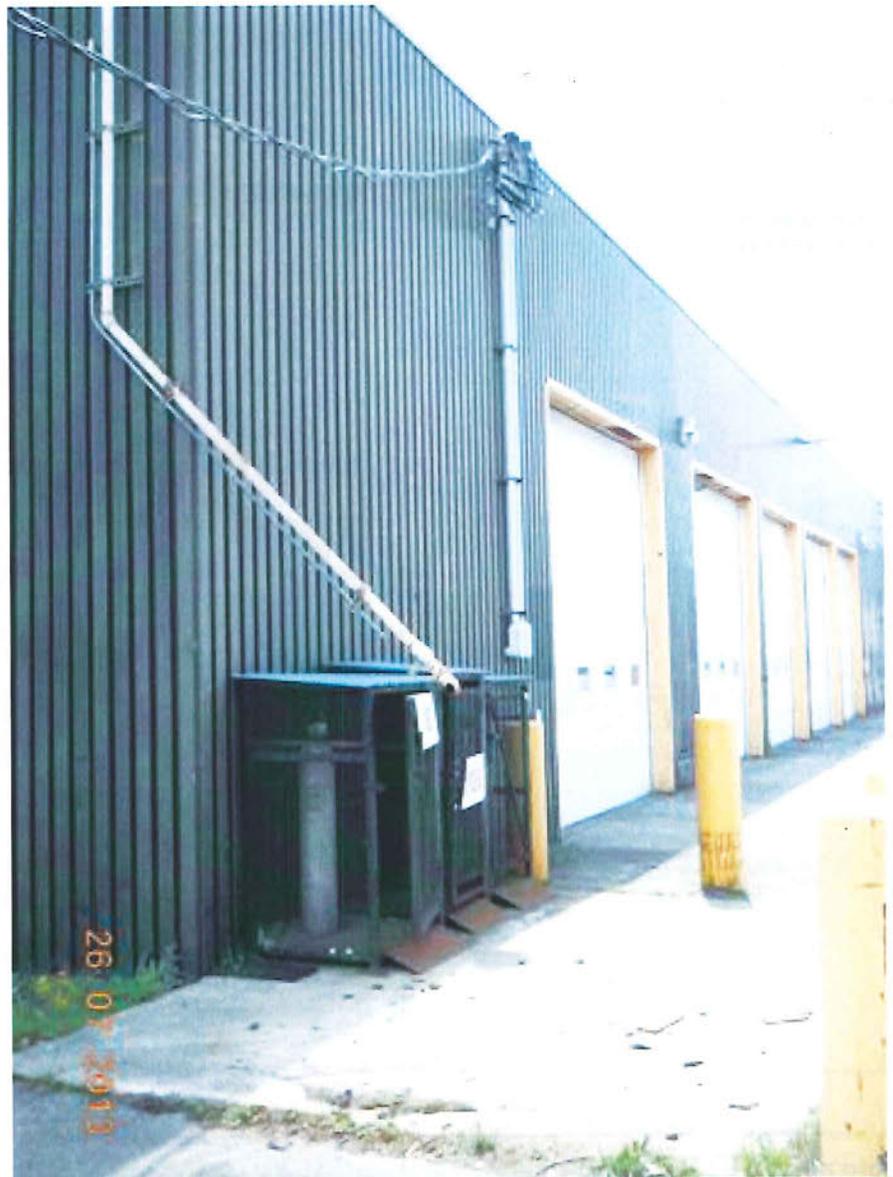
Photo no : 7

Dalle bétonnée où reposait le réservoir hors-sol servant à l'entreposage de l'huile usée du centre de mécanique.
