**Objet : Construction des réseaux d'égout pluvial et d'égout sanitaire
dans le cadre du projet d'agrandissement de l'usine Bridor**

1 Identification

N° intervention : 300997355	Type d'intervention : Inspection
N° gestion documentaire : 7610-16-01-0716400	N° du rapport d'inspection : 401345641
N° demande : 200158823	Type de demande : Projet / programme
But de l'inspection : Bridor au 1370 Graham-Bell à Boucherville - Vérifier si l'agrandissement nécessite l'obtention d'un CA et par conséquent la conformité des activités.

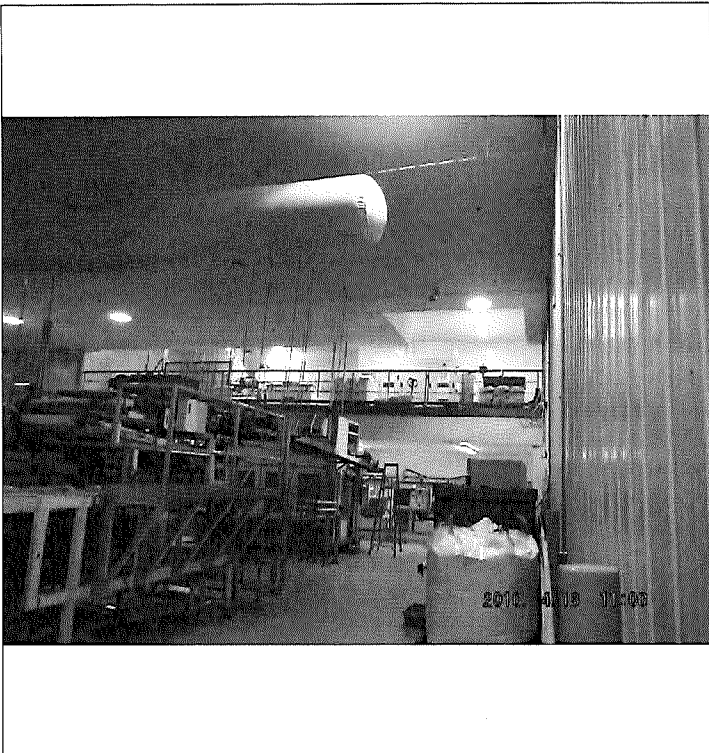
DSCF0220.JPG

Lignes de production des pains, étape du mélange, pétrissage et façonnage. Convoyeurs menant vers les étuves.

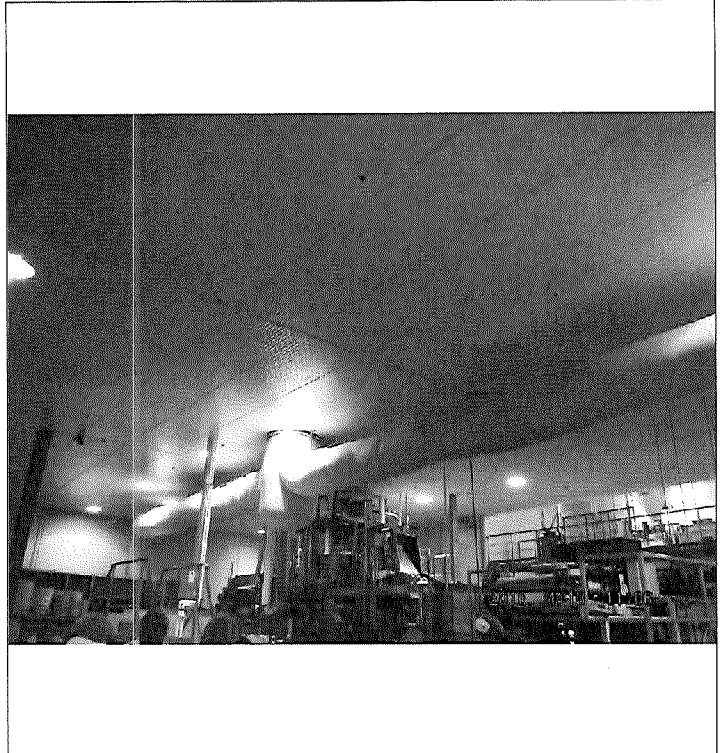
DSCF0221.JPG

Il ne semble pas y avoir de rejets atmosphériques. Des cheminées pour l'évacuation de la vapeur sont présentes sur le toit. L'air est recirculé en circuit fermé et filtré. Éventuellement, il sera pressurisé.

Système de ventilation.

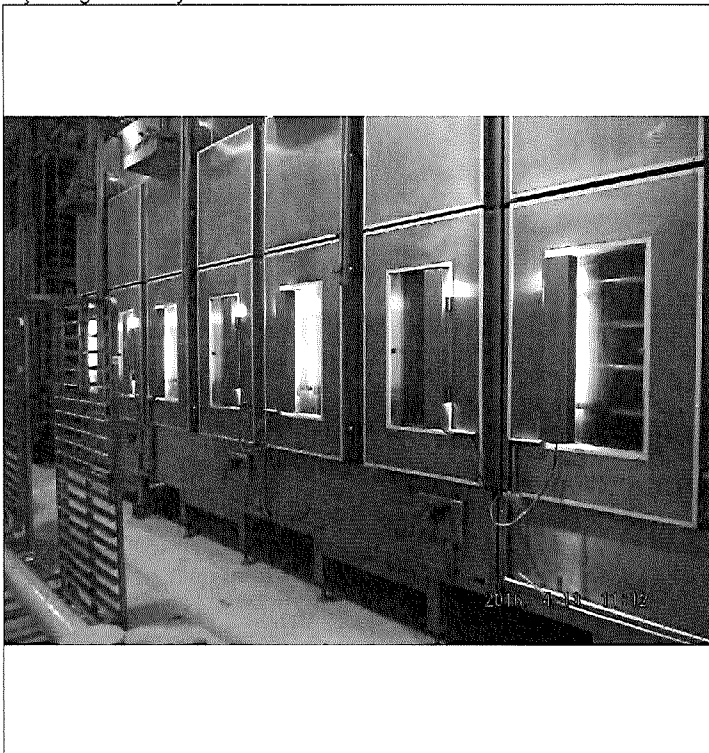
DSCF0222.JPG

Fours

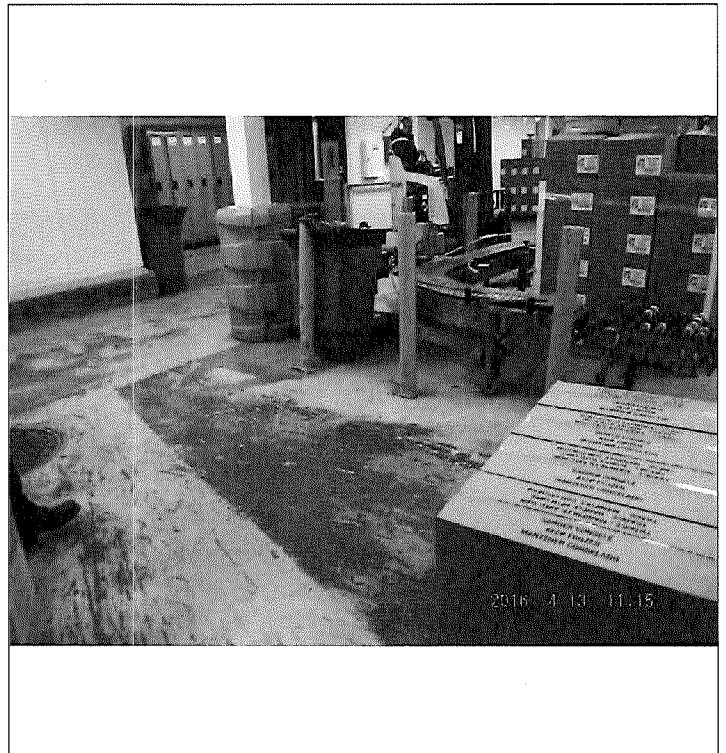
DSCF0223.JPG

Emballage

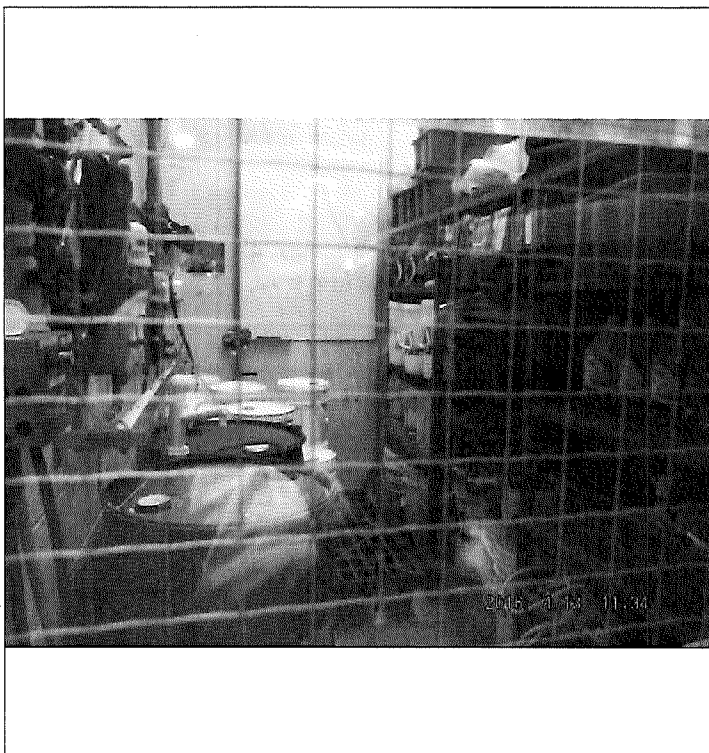
DSCF0224.JPG

Salle d'entreposage des produits de nettoyage

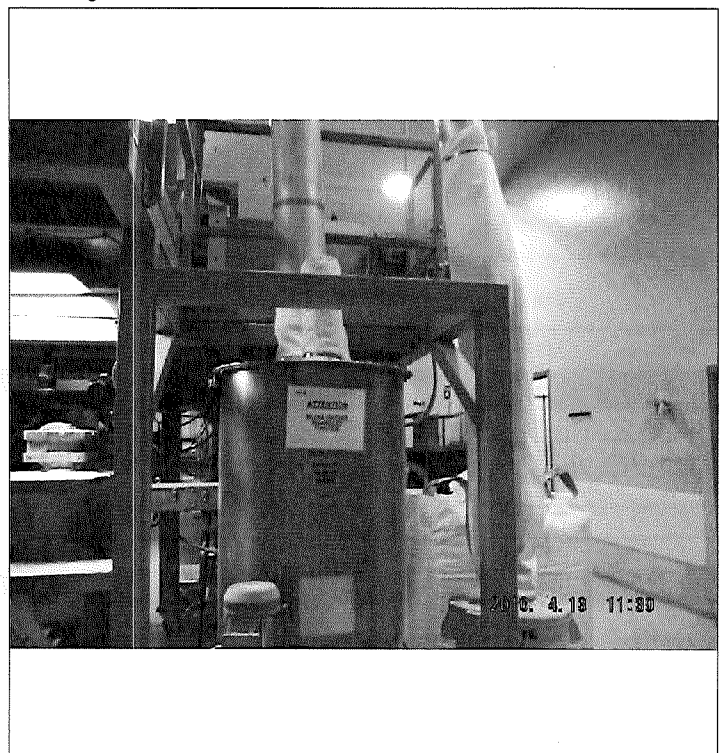
DSCF0225.JPG

Système d'alimentation en farine, provenant du silo extérieur

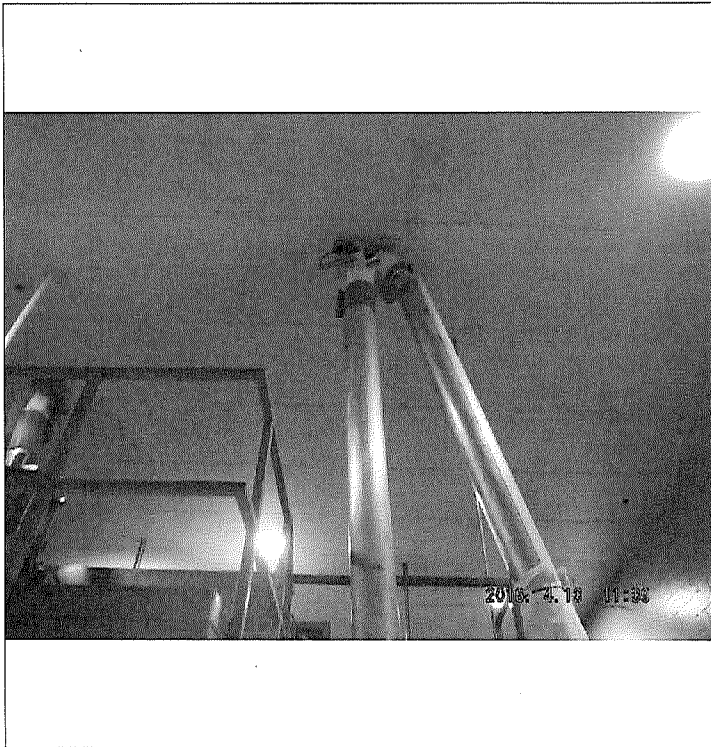
DSCF0226.JPG

Arrivée de la farine en provenance du silo extérieur

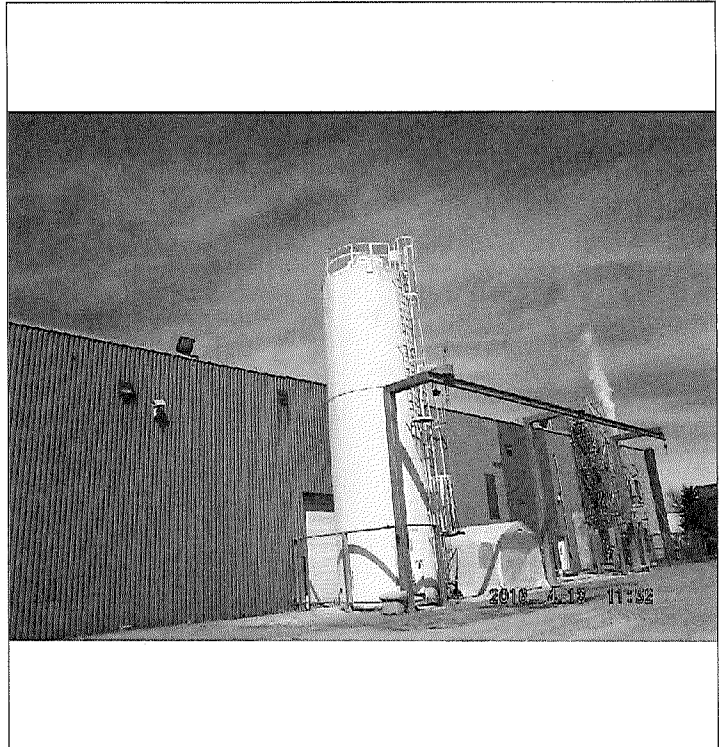
DSCF0227.JPG

La farine, quant à elle, est entreposée en silo à l'extérieur et reliée à l'intérieur par des conduits. Présentement, il y a un seul silo mais habituellement, il y en a deux. L'un a été retiré pendant les travaux d'agrandissement de l'usine en lien avec la cinquième ligne de production mais sera remis en place à la fin des travaux. Ils ont chacun une capacité de **art. 23-24**.

Silo extérieur de farine
