**RAPPORT D'INSPECTION**

N/RÉFÉRENCE : 7610-06-01- 0374501

Infiltrations d'huiles au sous-sol d'une résidence ; Vérifier les allégations du plaignant et les sources possibles du contaminant.

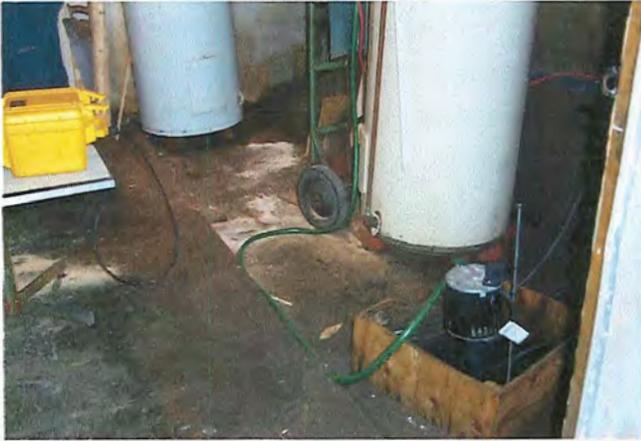
**Photo # 1**

Le béton du plancher de la pièce est saturé d'huile sur une superficie d'environ 15 m<sup>2</sup>. On note que l'huile semble migrer en provenance du mur extérieur nord du bâtiment. La progression visible sur la photo # 1 correspond à environ 3 ans selon art 53-54. On note une délimitation franche de la zone de saturation sur le plancher (Voir photo #1 et 2). Je constate que du béton a été coulé dans un coin de la pièce et qu'il suinte légèrement (Voir photo #3). Des absorbants ont été déposés sur le sol et ces derniers se sont gorgés en partie. Enfin, je note la présence d'une fine couche d'huile à la surface de l'eau du puisard (Voir photo # 4).

Description : **Zone d'infiltrations d'huiles**

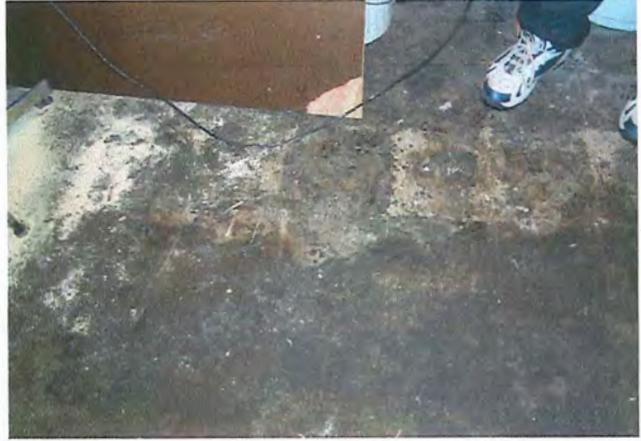
**Photo # 2**

Description : **Délimitation franche**

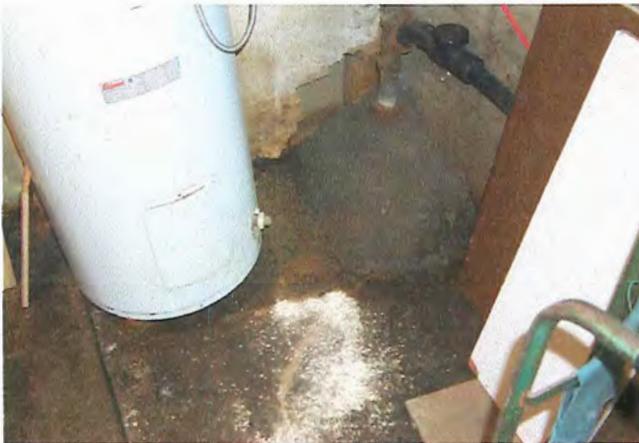
**Photo # 3**

Description : **Béton coulé et absorbants**

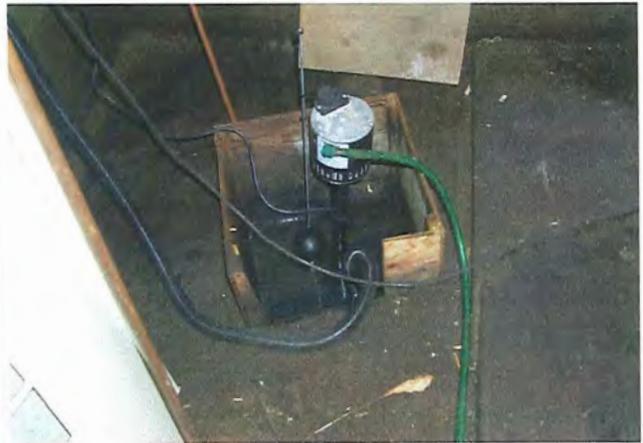
**Photo # 4**

Description : **Puisard**

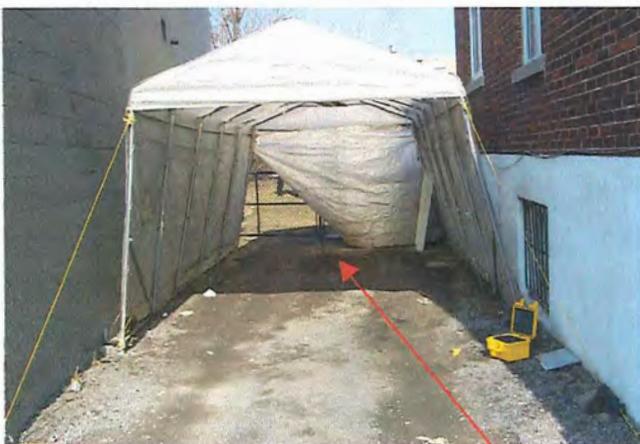
**Photo # 5**

Afin d'identifier toutes les sources possibles de contaminants, je me dirige à l'extérieur. Je constate une importante tache d'huile dans l'aire de stationnement située entre les deux bâtiments (Voir photo #5). Cette tache provient d'un véhicule automobile et la quantité observée me permet de croire qu'il s'agit plus que d'une simple fuite de moteur.

Description : **Tache d'huile dans l'aire de stationnement; Accumulation**

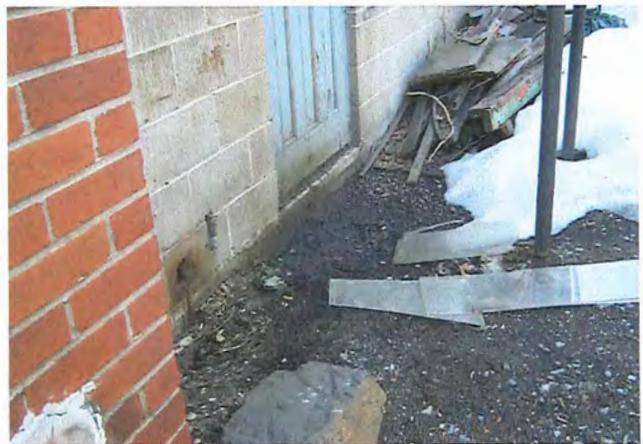
**Photo # 6**

Je me dirige ensuite chez Électricité d'auto Rosemont, voisin immédiat et rencontre le propriétaire. Je constate que les huiles usées sont entreposées dans des fûts étanches de 205 litres. Le plancher en béton ne laisse paraître aucune fissure. Les huiles sont expédiées dans un lieu autorisé pour élimination., preuves à l'appui. Je constate que le système de chauffage à l'huile du garage a été modifié en 1996. Il est maintenant alimenté au gaz naturel. L'ancien réservoir hors-terre, situé dans la cour arrière de l'édifice, a été retiré en 1996. Finalement, je constate que le sol à cet endroit semble imbibé et contaminé sur une faible superficie (Voir photo #6)

Description : **Arrière du 5735 rue d'Iberville**
