De : [Lavoie, Isabelle](#)
A :
Objet : Demande d'accès 200724714
Date : 25 mai 2020 15:21:00
Pièces jointes : [A- Art. 23 et 24 2020.pdf](#)
[A- Art. 53 et 54 2020.pdf](#)
[Avis de recours 2020.pdf](#)
[R.I. du 24072014 biffé.pdf](#)
[R.I. du 01052013.pdf](#)
[R.I. du 18082009.pdf](#)

N° intervention : 300772397	Type d'intervention : Inspection
N° gestion documentaire : 7610-16-01-1118500	N° du rapport d'inspection : 401035106
N° demande : N/A	Type de demande : N/A
But de l'inspection : Vérifier si des activités liées à l'exploitation d'une sablière sont en cours.

Lieu inspecté	
Nom du lieu : Sablières Chevrier & fils inc. (Ci-après aussi appelé site)	
Nom usuel du lieu : Les sables Crivy inc.	
N° du lieu : X2138991	Type de lieu : sablière
Localisation du lieu inspecté : Cadastre du Québec : 3 765 208	
Coordonnées géographiques du lieu (GÉO NAD 83 degrés décimaux) : 45,262222222200;-74,341277777800

IDENTIFICATION	
N° de dossier :	7610-16-01-0964500
N° d'intervention SAGO :	300498823
N° de document SAGO	400631667
Date de la visite :	18 août 2009
Coordonnées GPS (NAD 83)	NAD83 UTM Zone 18: 551155 5012064
Nom de l'inspecteur :	Normand Marier
Accompagné par :	Michel Paquin
Lieu visi

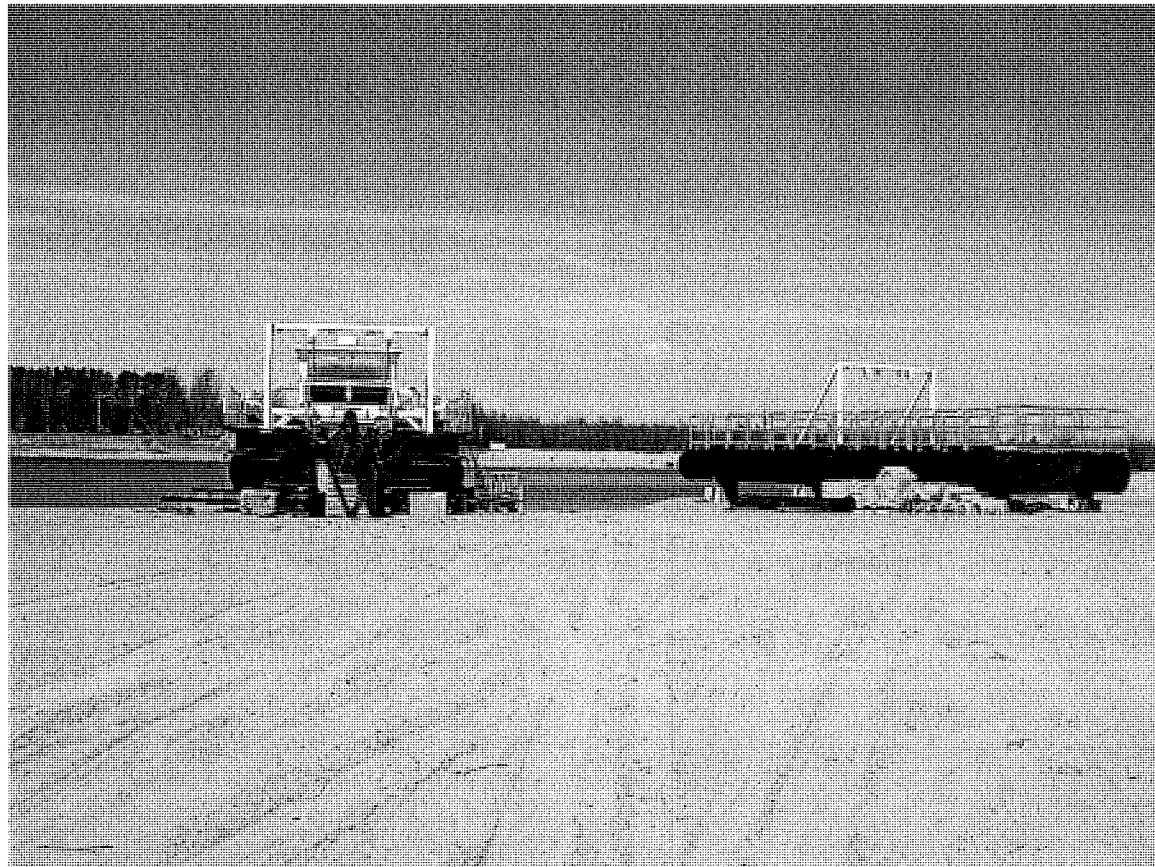
DSCN0951.JPG

- Aucune activité sur le site au moment de l'inspection.
- Le site est recouvert de sable et un étendue d'eau est présente sur le site.
- Une machine s'apparentant à un tamiseur non en opération est présent sur le site. (photo 1)
- Un bateau s'apparentant à une barge comportant de l'équipement s'apparatant à une pompe, non en opération est présente sur le bord de l'eau. (photo 2)

Photo 2. Un bateau s'apparentant à une barge comportant de l'équipement s'apparant à une pompe non en opération est présente sur le bord de l'eau.

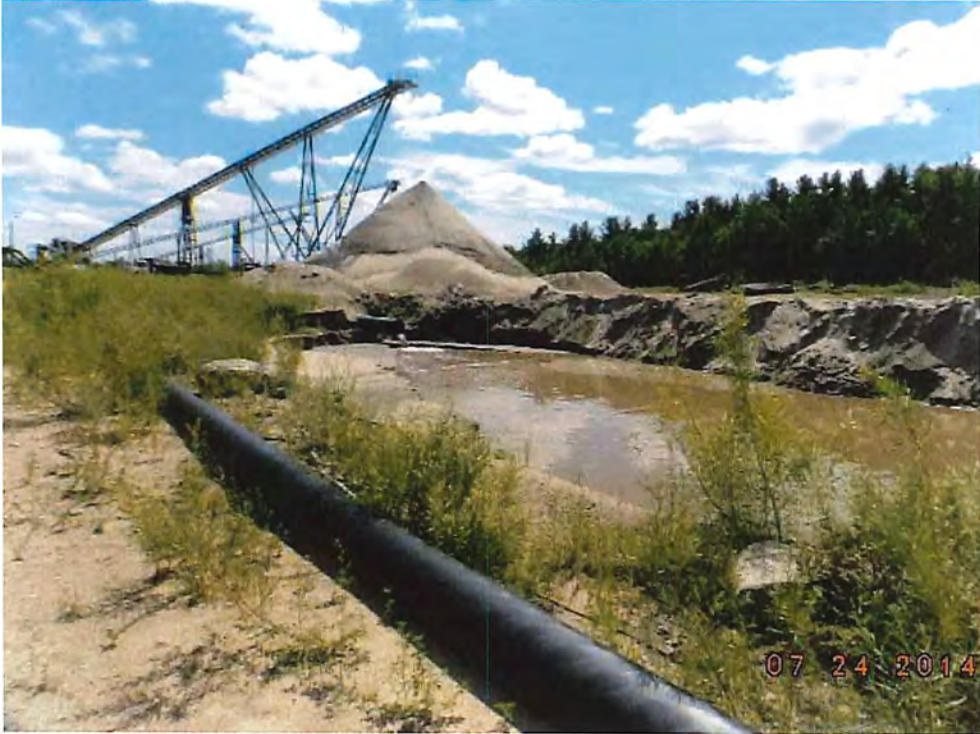
Photo 1. DSC00137.JPG

- Il y a pompage d'eau et de sable dans le plan d'eau. L'eau est retournée dans le plan d'eau.
- Selon l'étude réalisée par le Groupe Solroc, le pompage fait par la compagnie ne cause pas d'impact pour les puits d'eau des résidents.
- La compagnie ne nous a pas démontrée qu'elle détenait des droits acquis pour l'exploitation d'une sablière.
