AVIS DE NON-CONFORMITÉ

Objet : Avoir réalisé des travaux en marais sans autorisation, lot 2 347 405, Candiac

Objet : Stabilisation des rives de la rivière de la Tortue, à Candiac

1.2 Intervention	
N° d'intervention : 301376967	Type d'intervention : Inspection de conformité
N° de gestion doc. : 7430-16-01-0423901	N° de document : 401791912
But de l'intervention : Stabilisation des rives de la rivière de la tortue

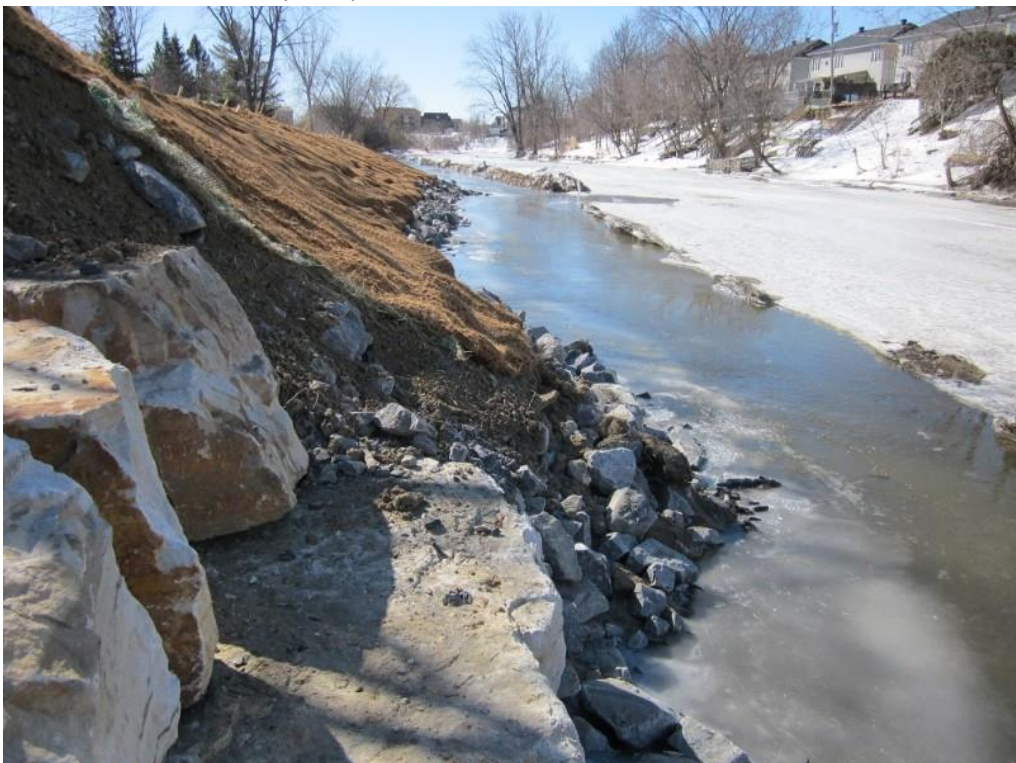
GPS 2-3: Zone 3: Travaux de stabilisation de la rive autorisés

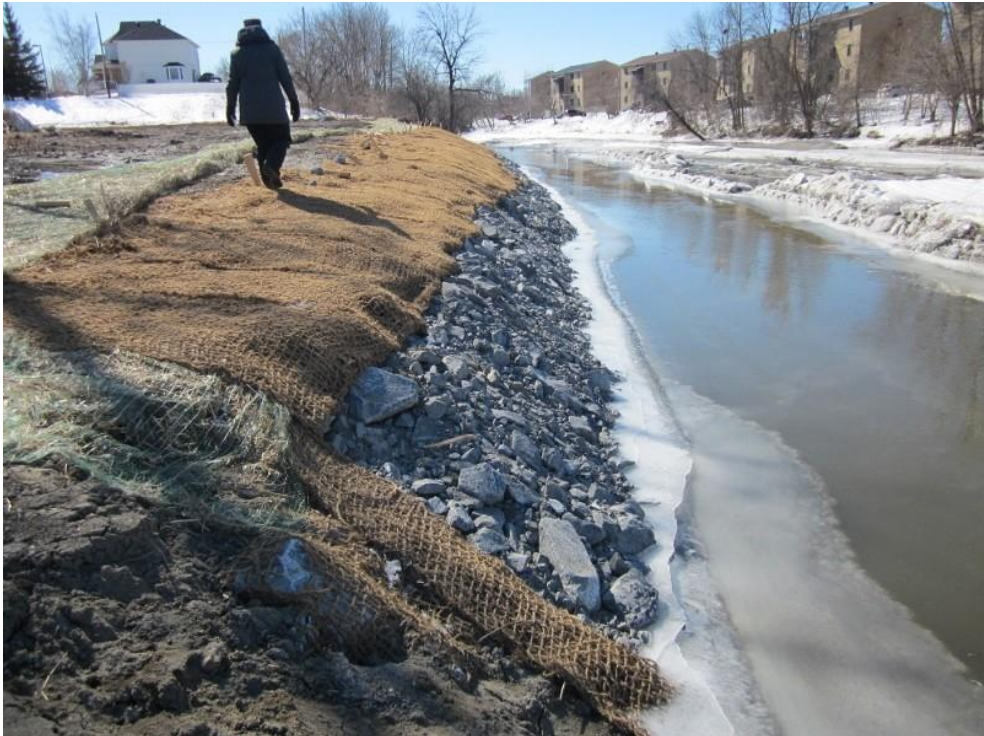
GPS 4-5: Travaux de stabilisation de la rive autorisés

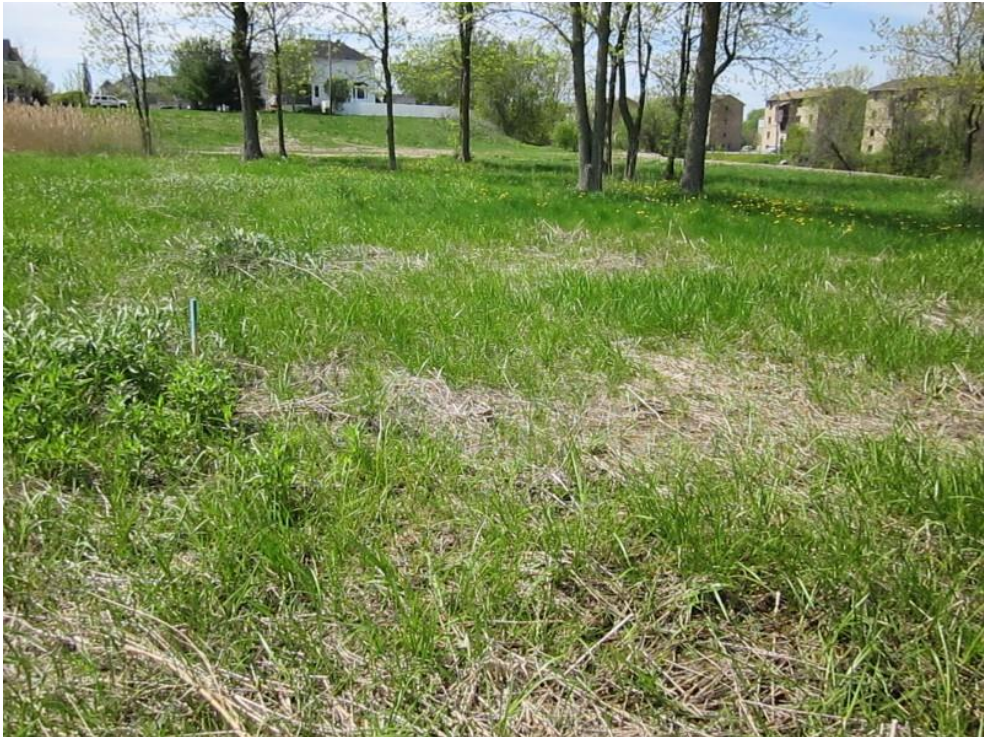
Milieu humide balisé en entier, aucun travail dans ce secteur.

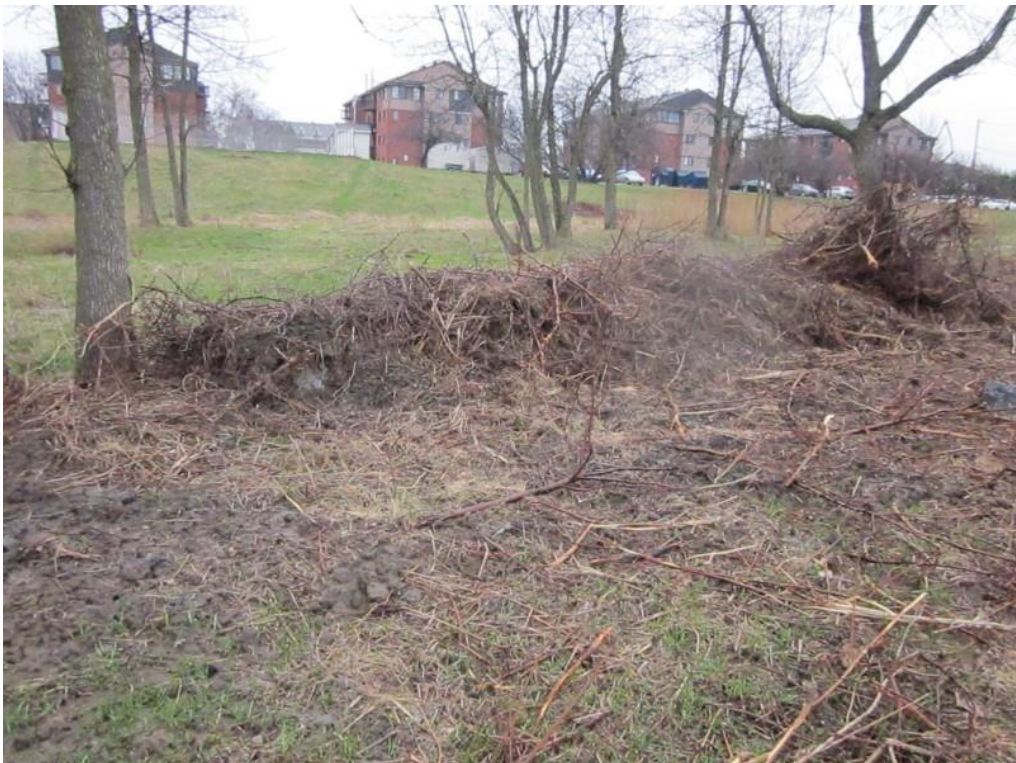
Débris de végétaux présents dans le marais.

Débris de végétaux déposés dans le marais

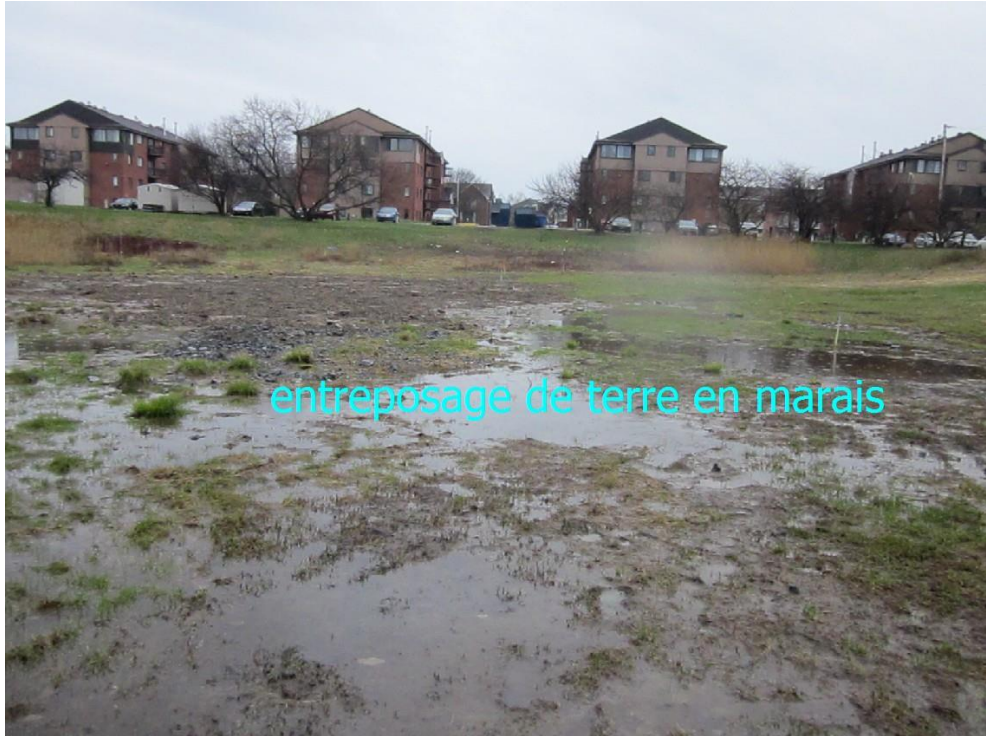
Piquets bleus: nouvelle délimitation du marais avec la bonne carte et bonnes coordonnées. Entreposage temporaire de terre dans le marais.

Piquets bleus: nouvelle délimitation du marais avec la bonne carte et coordonnées. Entreposage temporaire de terre dans le marais.

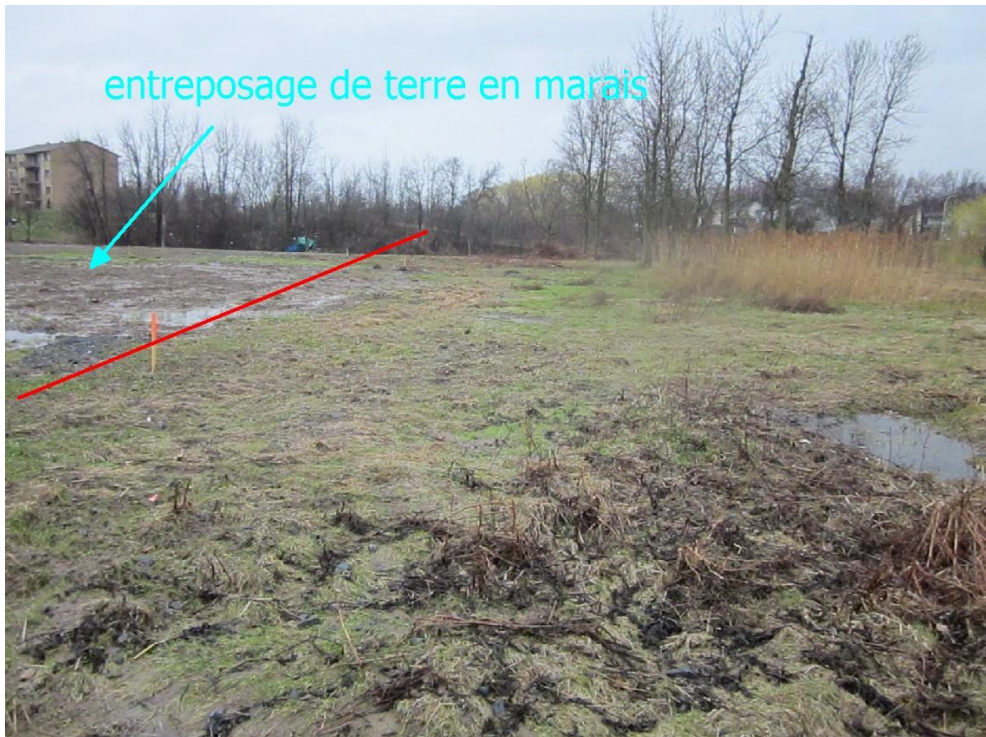
Piquets orange (flèche rouge), identification du marais sur le terrain à l'aide d'une carte et coordonnées erronées. Entreposage temporaire de terre dans le marais.

Piquets oranges, identification du marais sur le terrain à l'aide d'une carte et plan erronés. Entreposage temporaire de terre dans le marais.
