**Objet : Réservoir souterrain d'entreposage d'huile usée situé au 850 rue Verchères  
à Longueuil**

RAPPORT DE VÉRIFICATION

Réservoirs d'huiles usées installés dans des ateliers de mécanique

<b>BUT DE LA VÉRIFICATION</b>	Inspection dans le cadre du programme de contrôle des réservoirs d'huiles usées 2011
-------------------------------	--

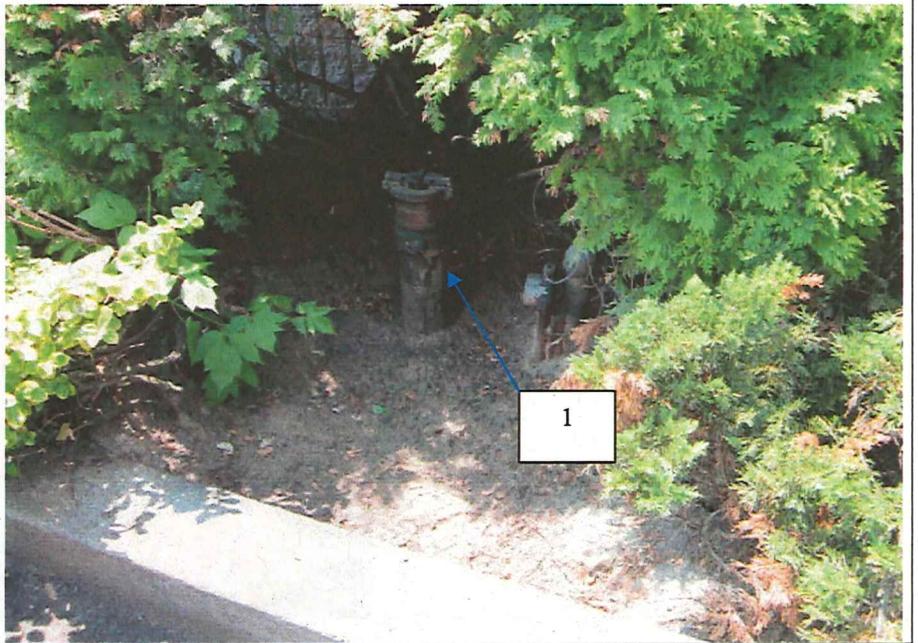
Photo no : 1

Emplacement du réservoir souterrain

1- conduite de vidage du réservoir

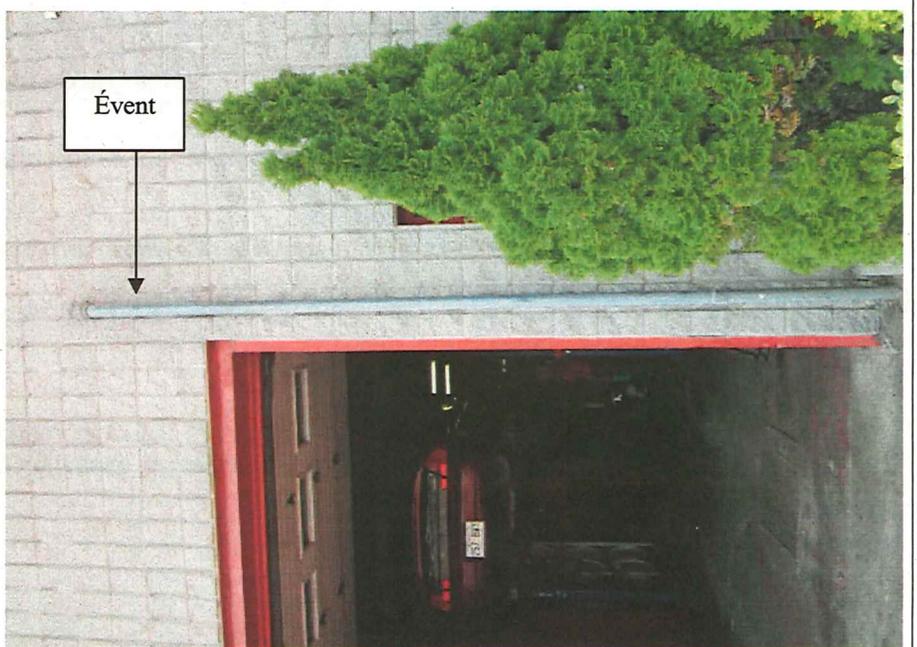
Photo no : 2

Description :  
Vue de l'évent du réservoir souterrain

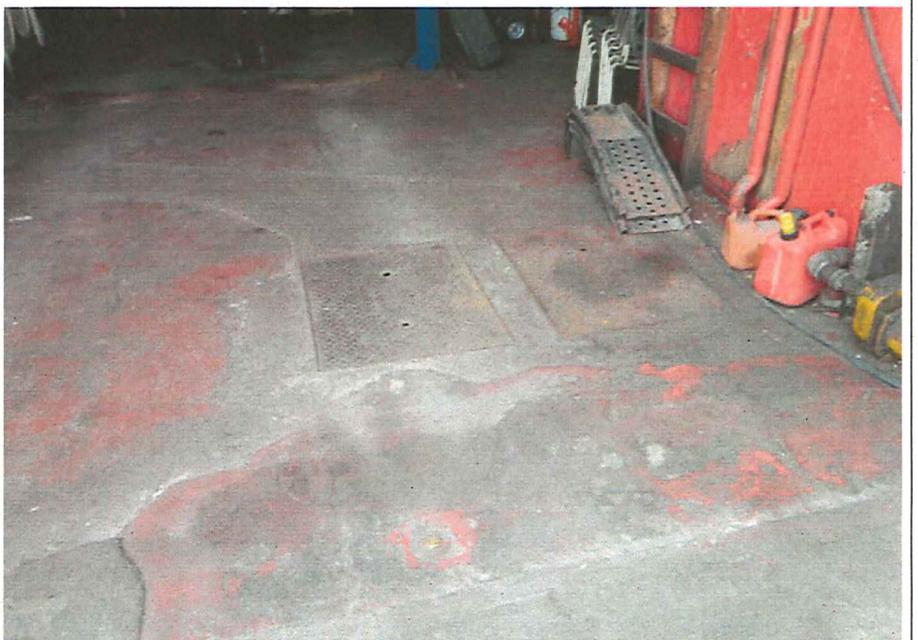
Photo no : 3

Description :  
Séparateur eau/huile relié au réservoir  
souterrain

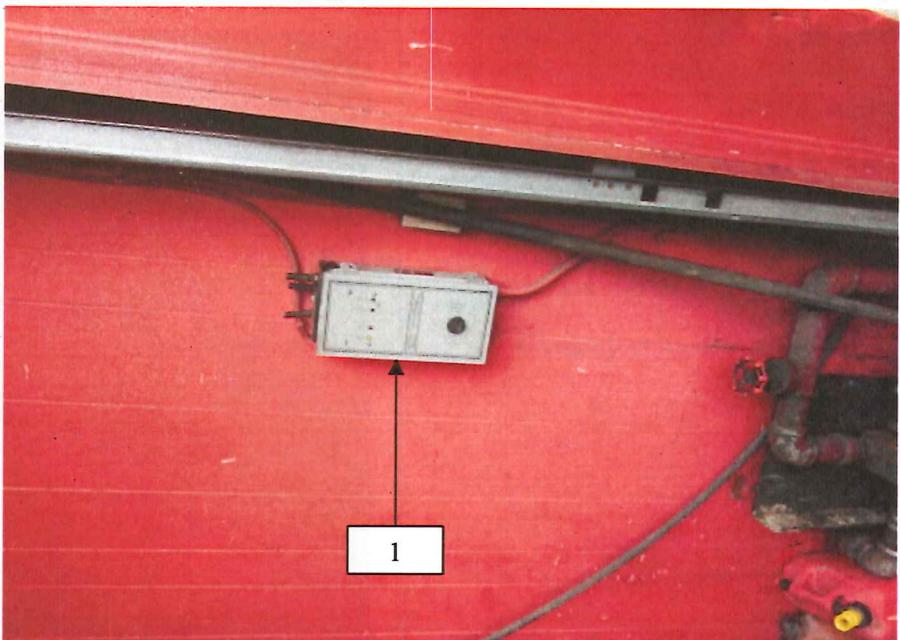
Photo no : 4

Fichier : 0006	
<b>Description :</b> 1-Système de prévention de déversement (alarme de haut niveau)
