De: Tremblay, Fabrice
Envoyé:
À:
Objet: Demande d'accès n° 200735143 - Courriel réponse
Pièces jointes: Avis de recours_2020.pdf; A- Art. 23 et 24_2020.pdf; A- Art. 53 et 54_2020.pdf; 4. R.I. du 26031993_biffé.pdf; 1. A.C. du 11011990.pdf; 2. Fiche GTC n° 4091.pdf; 3. R.I. du 11101989_biffé.pdf

Objet: AVIS DE CORRECTION

RAPPORT D'INSPECTION - ENTREPOSAGE DE DECHETS DANGEREUX

Une plainte a été portée par un citoyen, comme quoi des remblais seraient faits en milieux humides au 62, rue Kelly à Saint-Jean-sur-Richelieu. L'inspection a pour but de vérifier le fondement de la plainte.

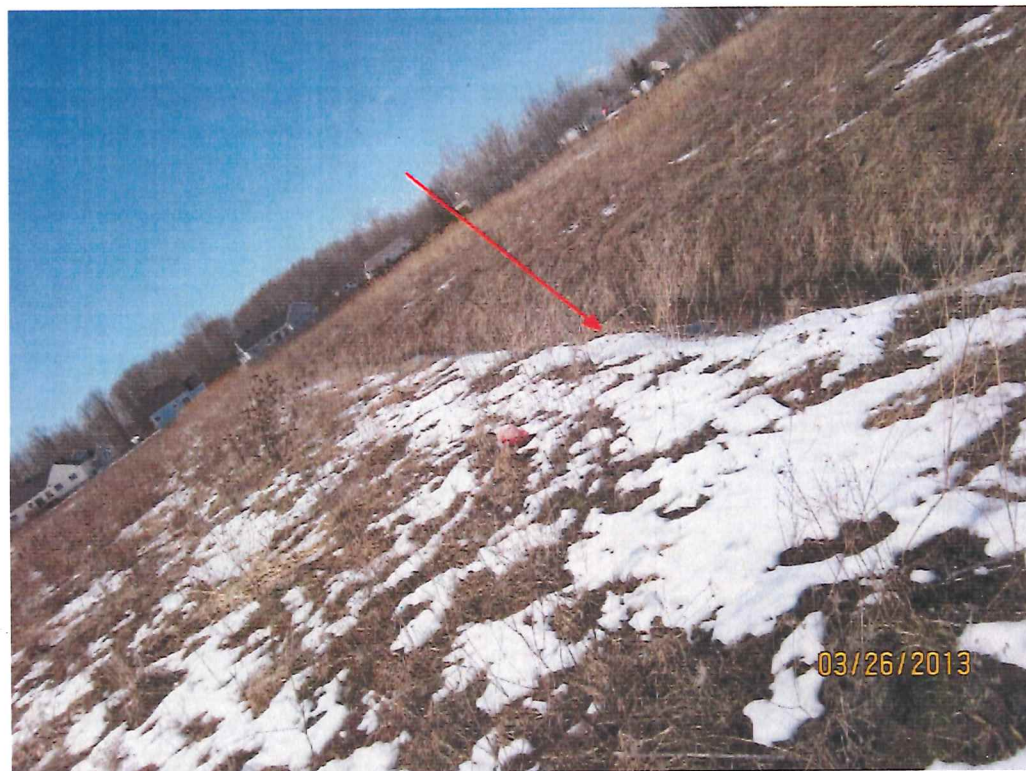
IMG_2984.jpg
Fossé de drainage agricole. Dans le passé, le terrain était une terre agricole Pt GPS 291

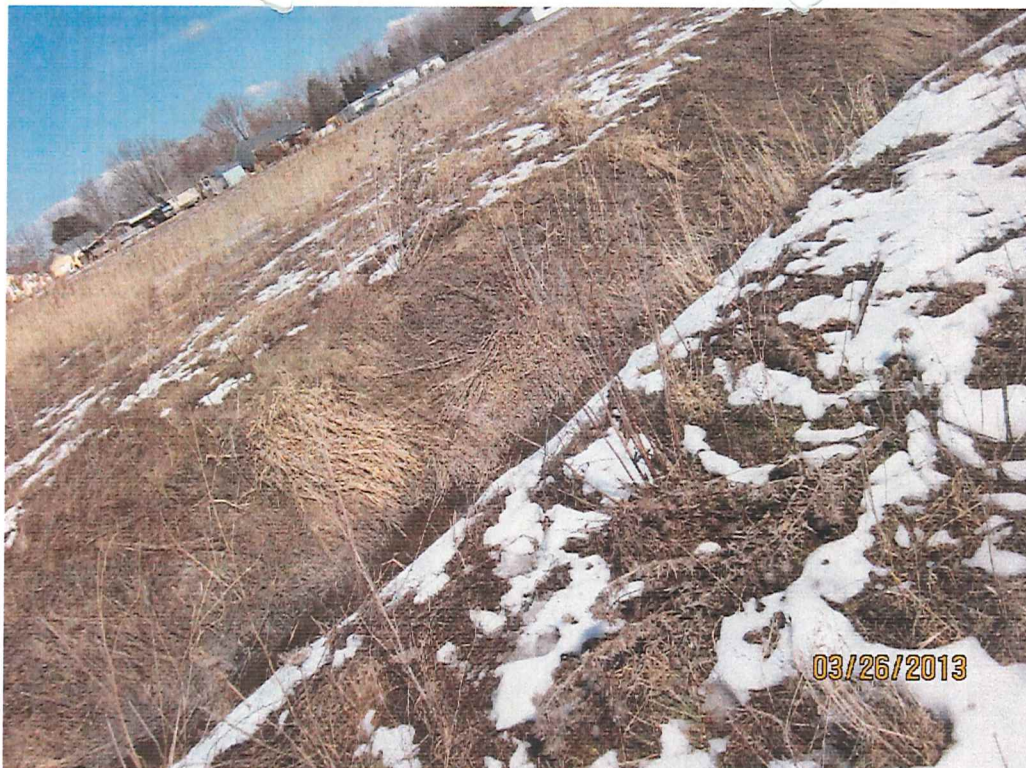
IMG_2987.jpg

Suite de la photo IMG_2984.jpg

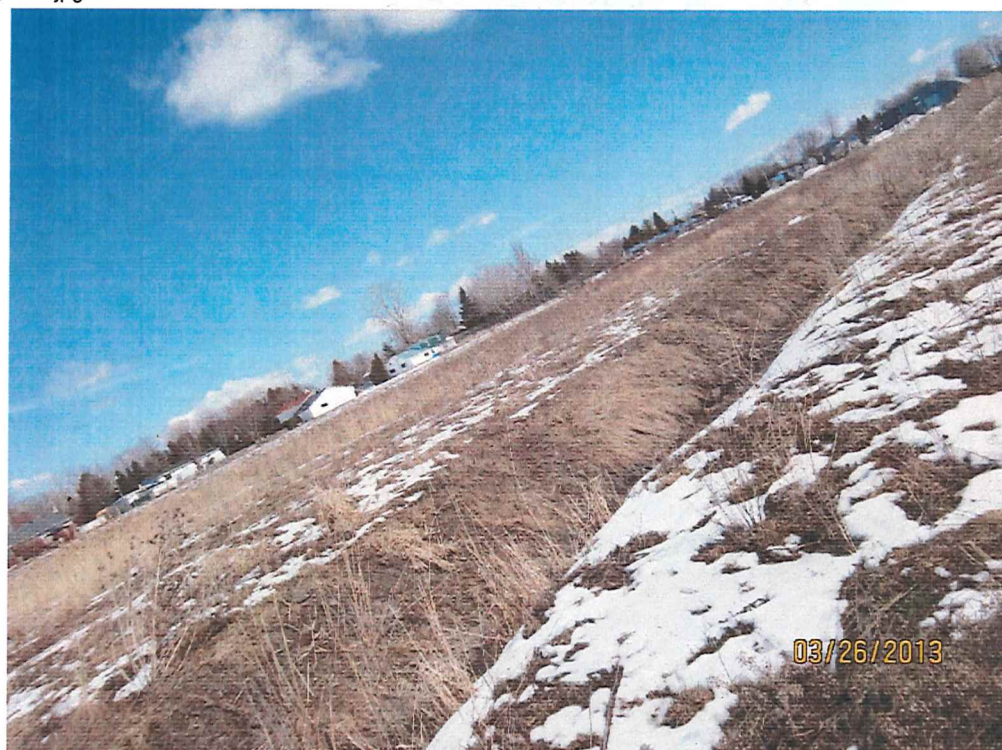
IMG_2988.jpg

Suite des photos IMG_2984.jpg et IMG_2987.jpg

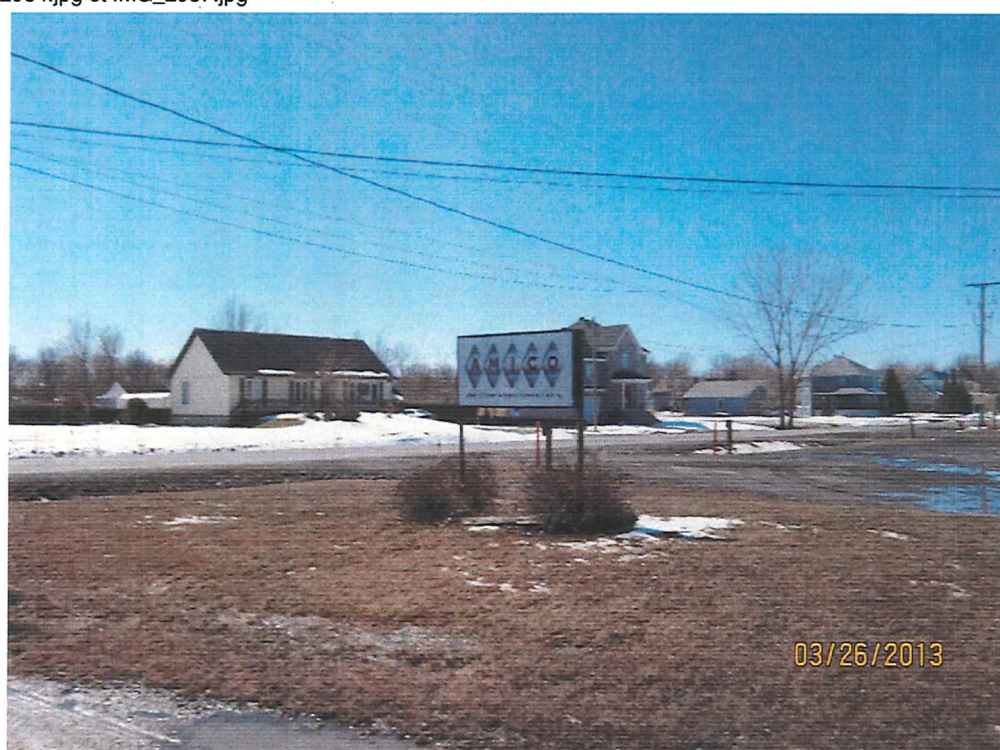
IMG_2996.jpg

Enseigne dans le parterre du 62, rue Kelly, à Saint-Jean-sur-Richelieu.

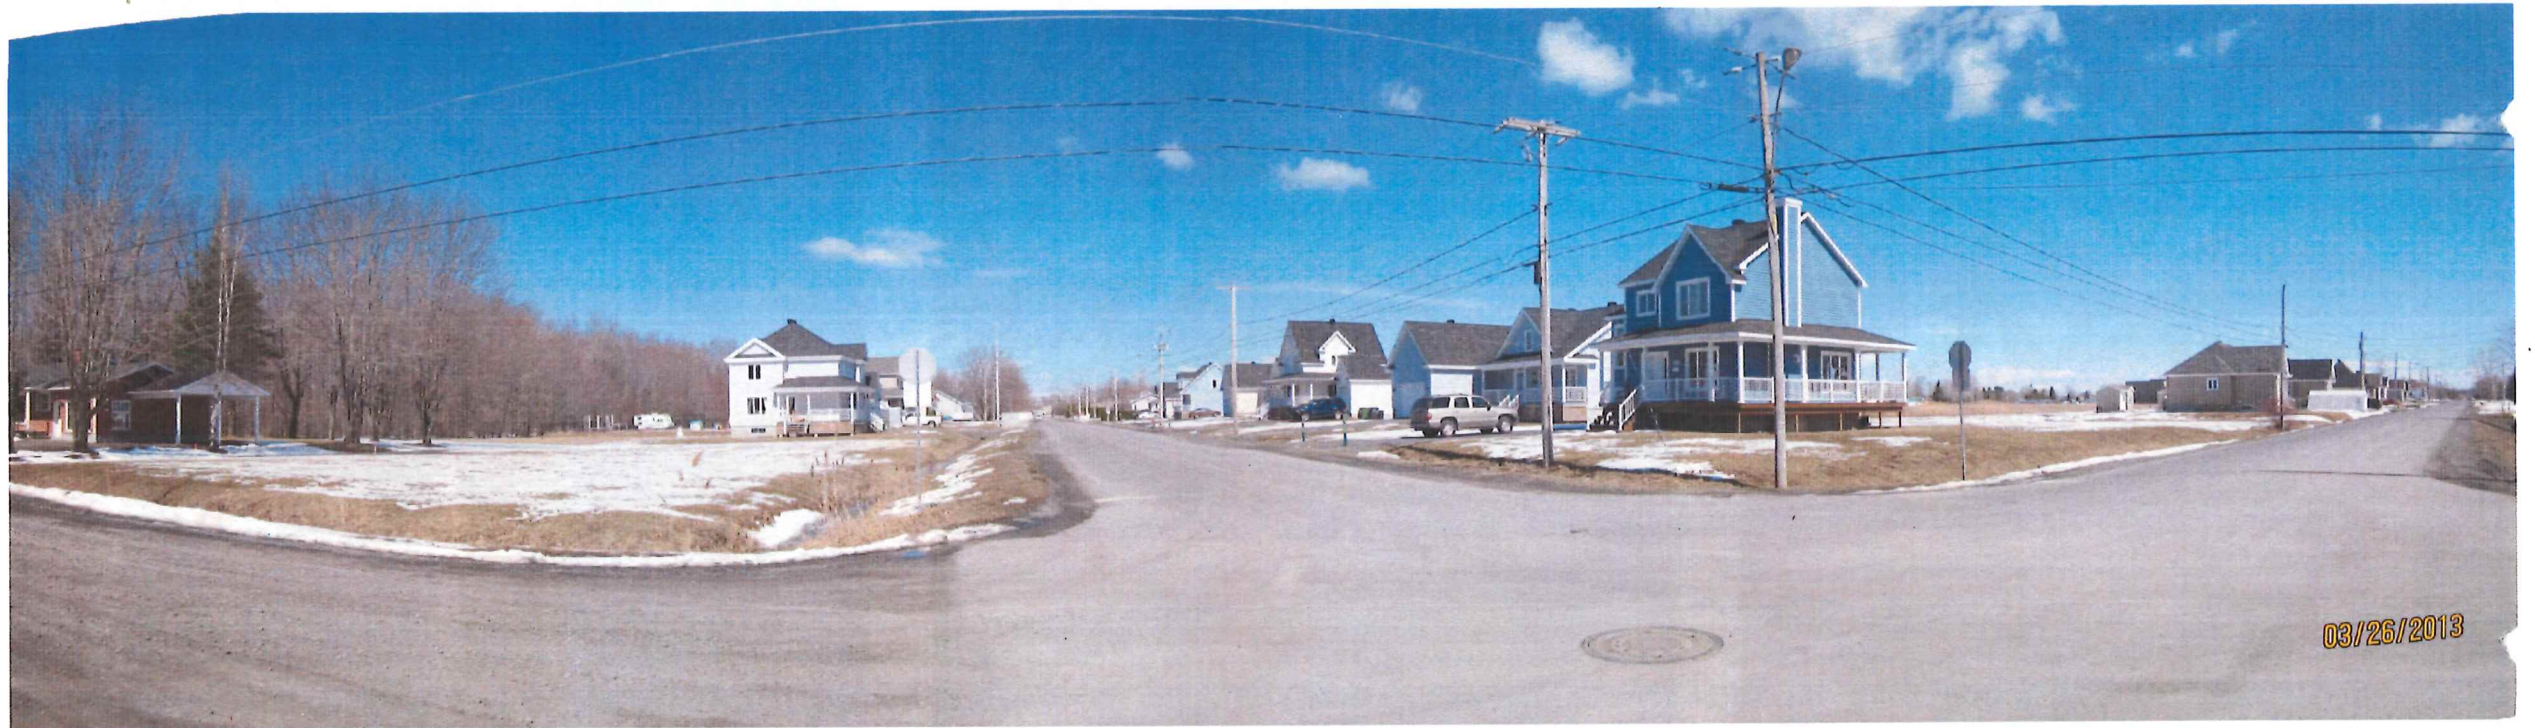
Panorama 1 rue Kelly.JPG

Vue sur les maisons construites sur la rue Bellerive, entre Kelly et Genest. Pt GPS 288 (Voir carte des zones inondables)

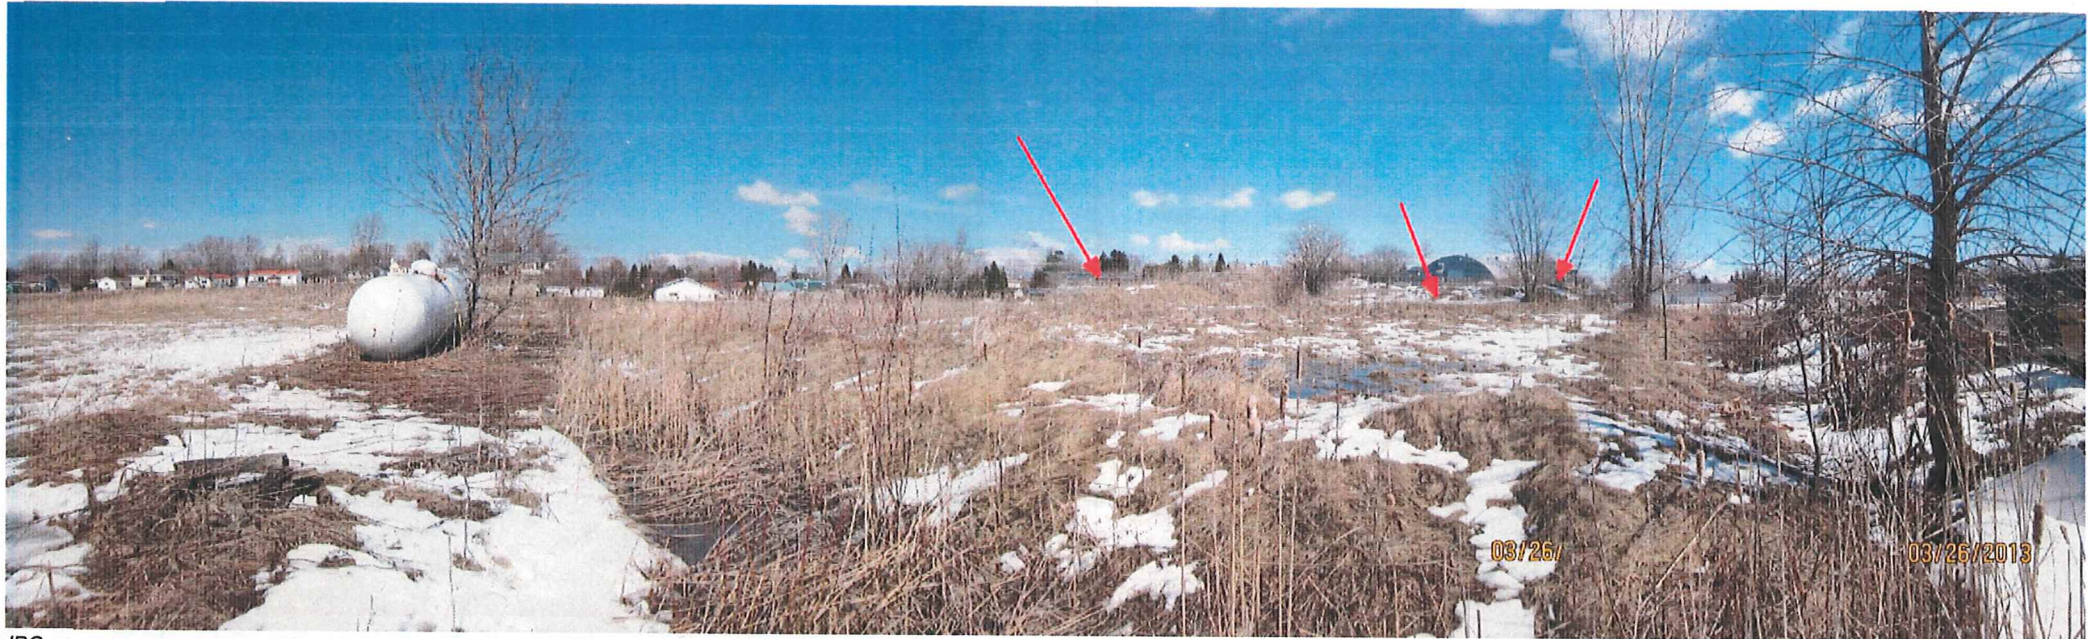
Panorama 2 rue Kelly.JPG

Les flèches rouges pointent les remblais grossis sur la photos ci-dessous. Pt GPS 291

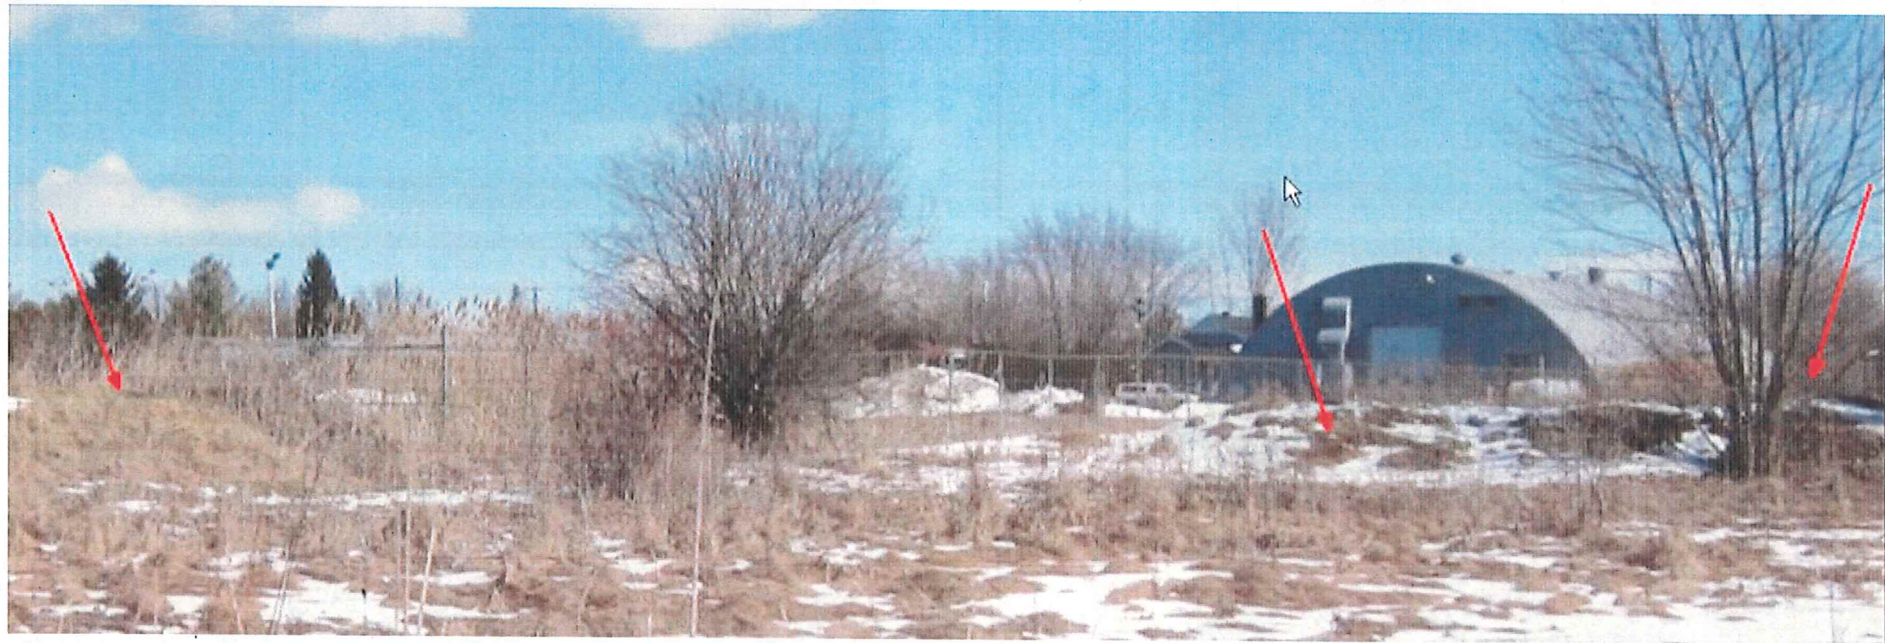
ScreenShot006.jpg

Grossissement du panorama 2

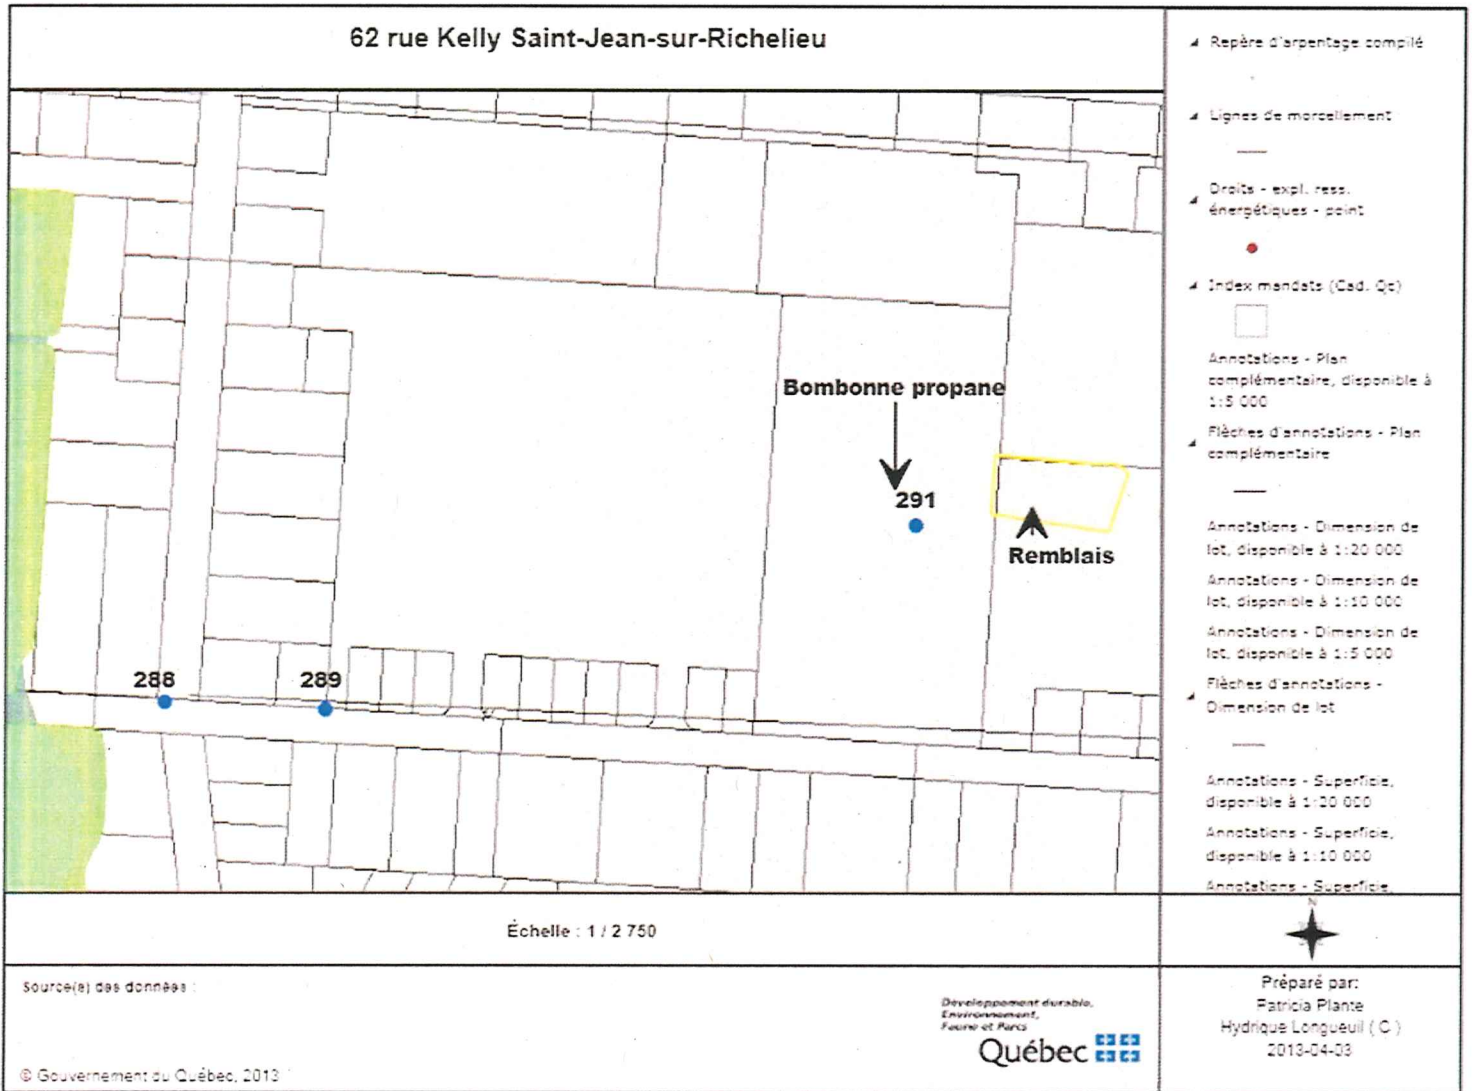
ScreenShot011.jpg

Carte 3 : Territoire zoné blanc, là où les remblais se trouvent.

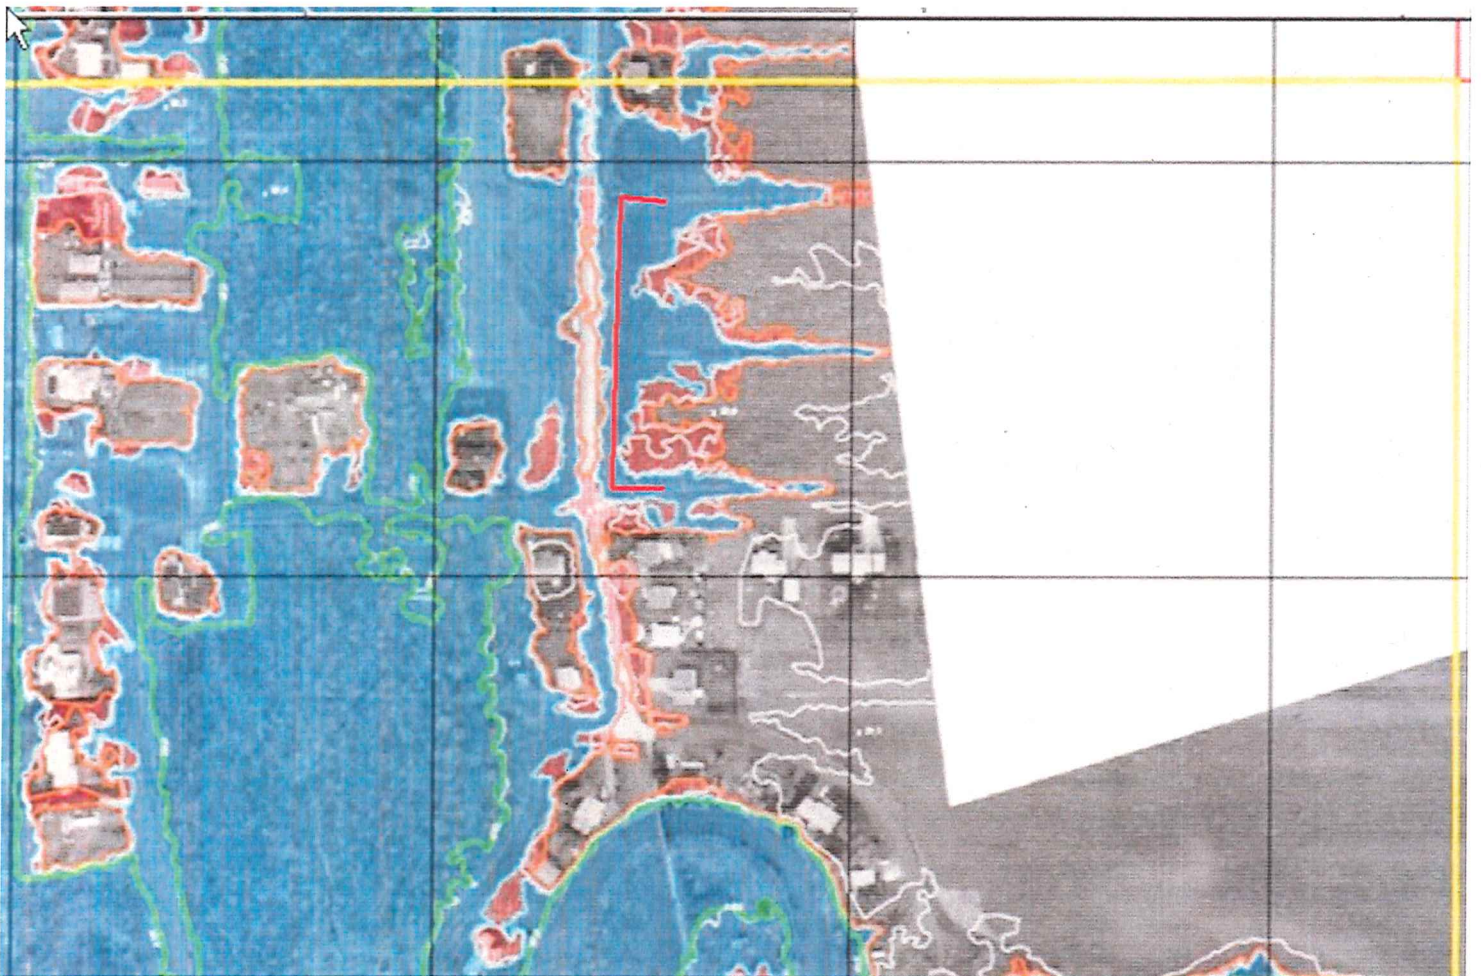
ScreenShot010.jpg

Carte 4 : Site des constructions rue Bellerive entre Kelly et Genest, pour lesquelles le permis a été émis en 2007. Les lignes rouges délimitent ce site.
