**De :** [Tremblay, Fabrice](#)  
**A :**  
**Objet :** Demande d'accès 200736170 - Courriel réponse  
**Date :** 22 octobre 2020 10:39:00  
**Pièces jointes :** [Avis de recours 2020.pdf](#)  
[A- Art. 23 et 24 2020.pdf](#)  
[A- Art. 53 et 54 2020.pdf](#)  
[1. R.I. du 08062007\\_biffé.pdf](#)  
[2. R.I. du 30052019\\_biffé.pdf](#)  
[image001.jpg](#)

La présente fait suite à votre demande d'accès, reçue le 11 septembre dernier, concernant la compagnie Métaux On Site à Varennes

| N° d'intervention : 301243905 | Type d'intervention : Inspection |
| But de l'intervention : Métaux on site - Varennes<br>Vérifier la conformité des activités à la suite de la plainte du 17 mai 2017 relative à l'entreposage et au traitement de métaux. | |

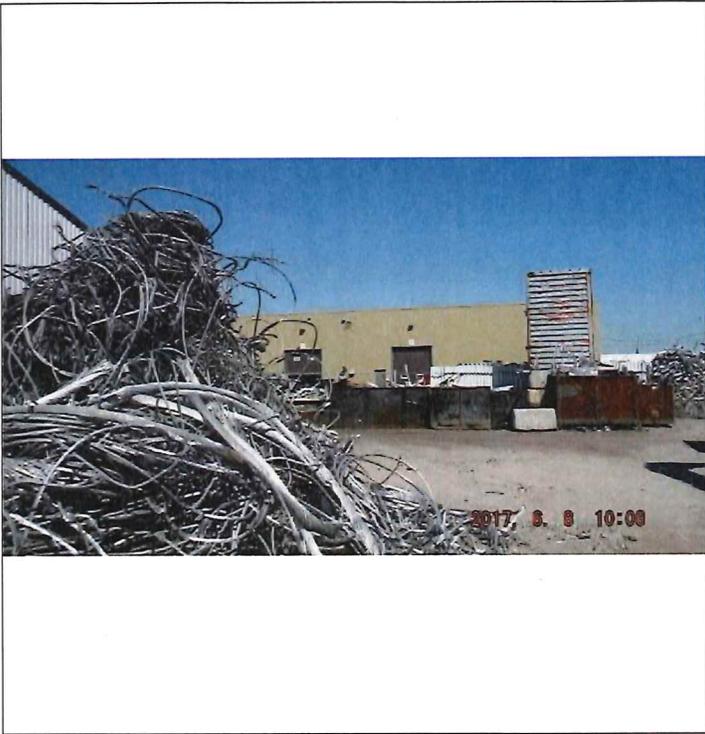
DSCF0418 (640x360).jpg  
Image 1. Cour extérieure

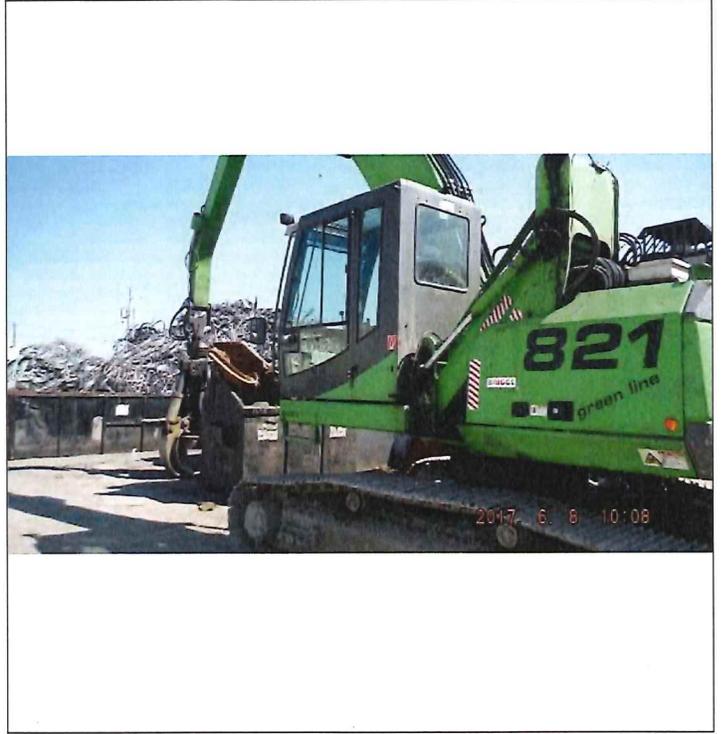
DSCF0419 (640x360).jpg  
Image 2. Pelle mécanique

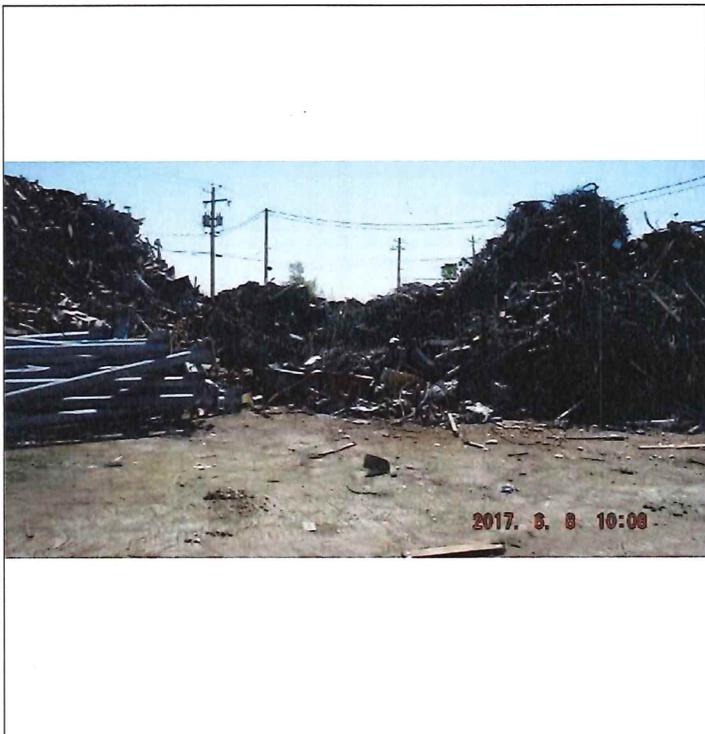
DSCF0420 (640x360).jpg  
Image 3. Cour extérieure

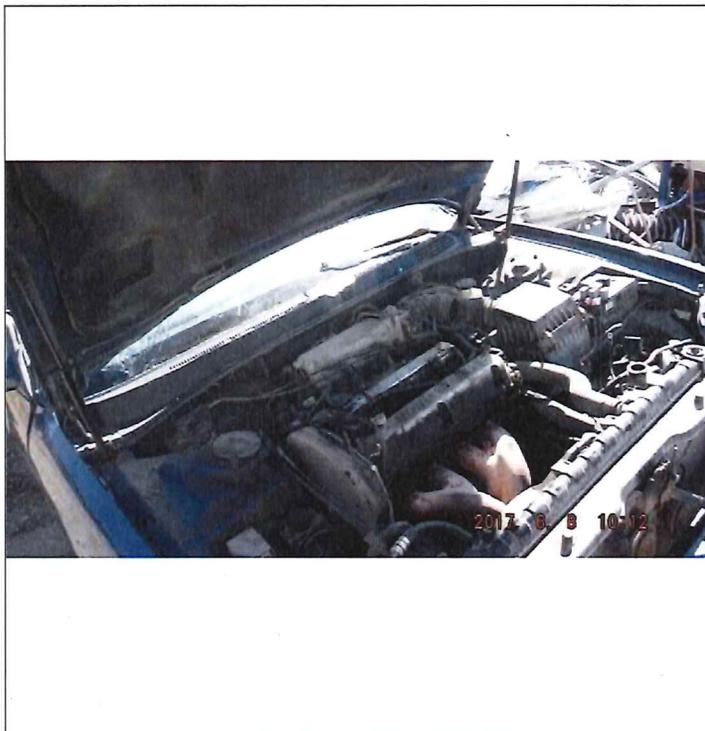
Dans la cour, il y a une seule voiture. Il restait le liquide de power steering et le liquide à freins. Le prestone et l'huile semblaient avoir été vidés.

DSCF0422 (640x360).jpg  
Image 5. Moteur de voiture hors d'usage avec présence de certains fluides

Le 26 juin, j'ai reçu l'avis de déclaration selon l'article 118. Les batteries pourront s'accumuler jusqu'à 3 000 kg. Aussi, j'ai reçu la confirmation que l'entreprise ne recevra plus de voitures et que pour les huiles et les bouteilles de propane, ils maintiendront des inventaires sous les 1 000 kg.

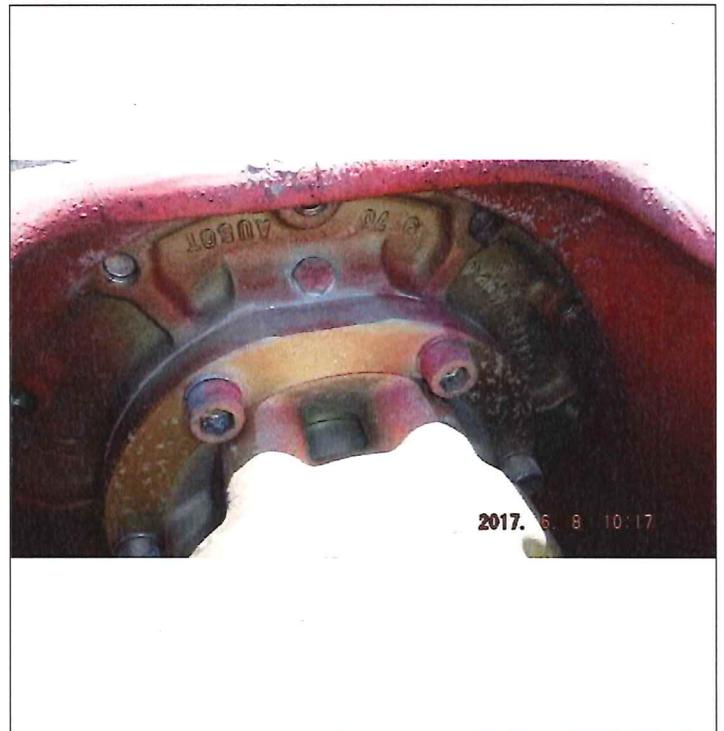
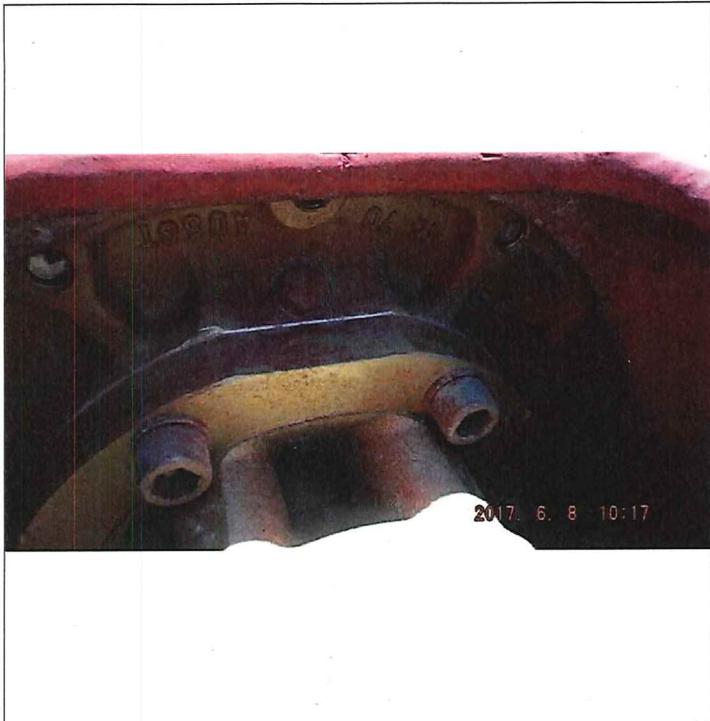
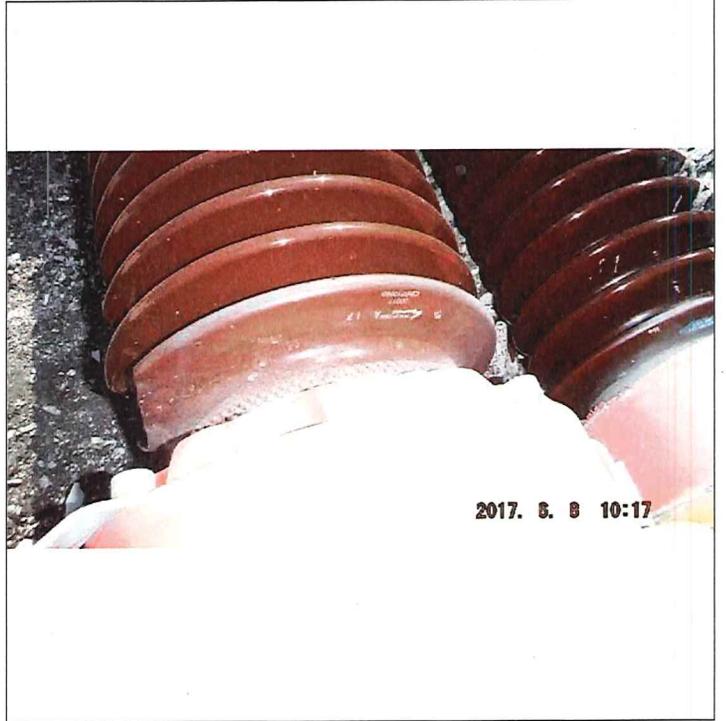
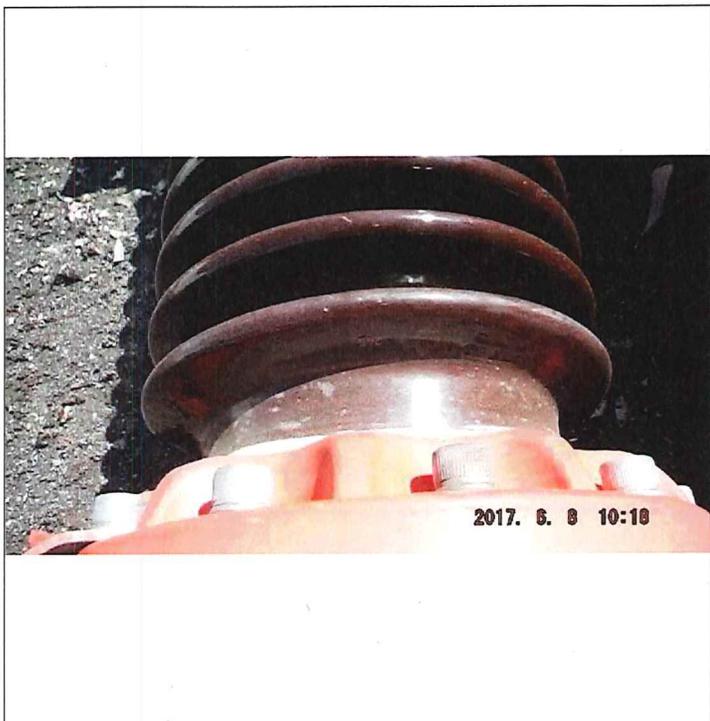
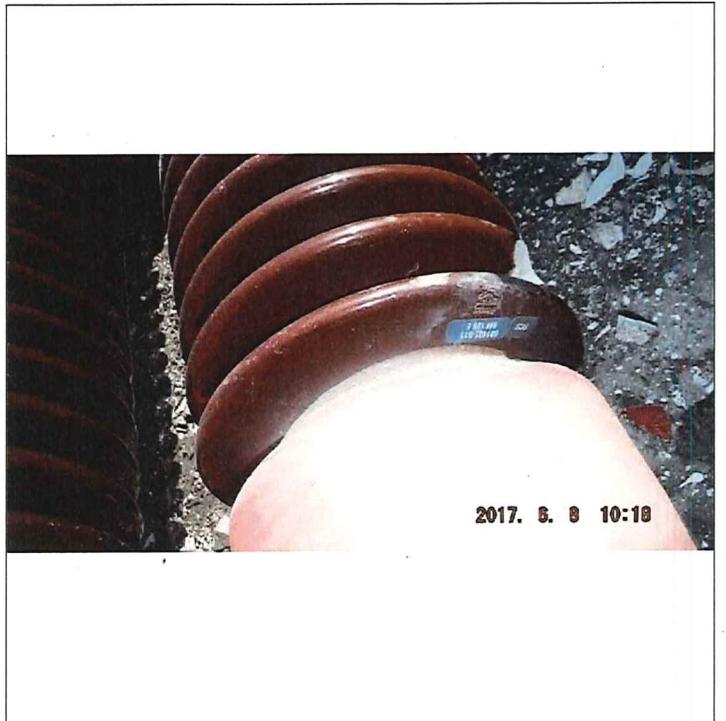
Il y a également des pièces d'équipements provenant **Articles 23-24 de la L.A.D** Les transformateurs doivent être vidés préalablement.

DSCF0423 (640x360).jpg  
Image 6. Pièces reçues de Hydro Québec

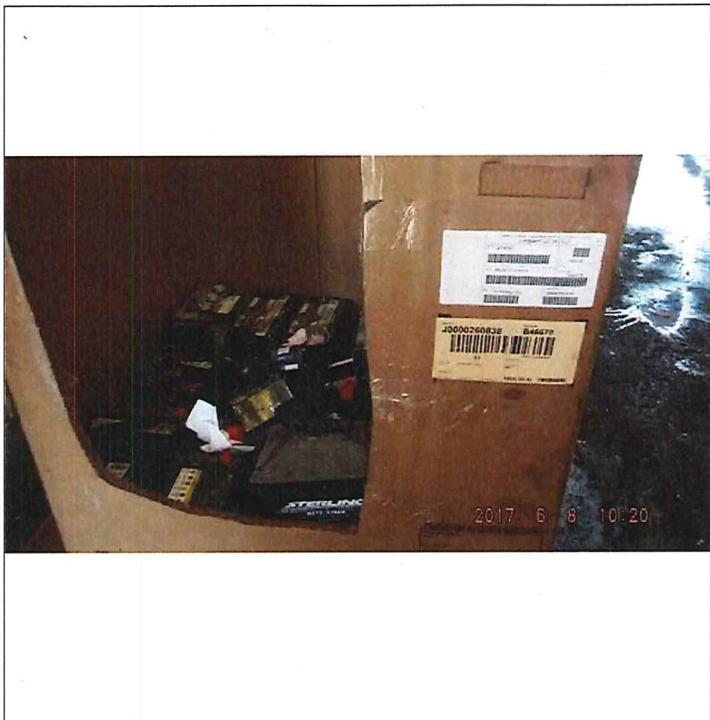
À l'intérieur, il y a une palette entreposant des batteries usagées et plusieurs sections d'entreposage de métaux dans des contenants.

DSCF0428 (640x360).jpg  
Image 11. Entreposage des batteries usagées

Le 16 juin, j'ai envoyé un courriel à **Articles 53-54 de la L.A.D.** pour confirmer par écrit les points discutés et demander les preuves de disposition. J'ai reçu les preuves de disposition des batteries et des bouteilles de propane, le 20 juin. L'entreprise a été sensibilisée aux bonnes pratiques.

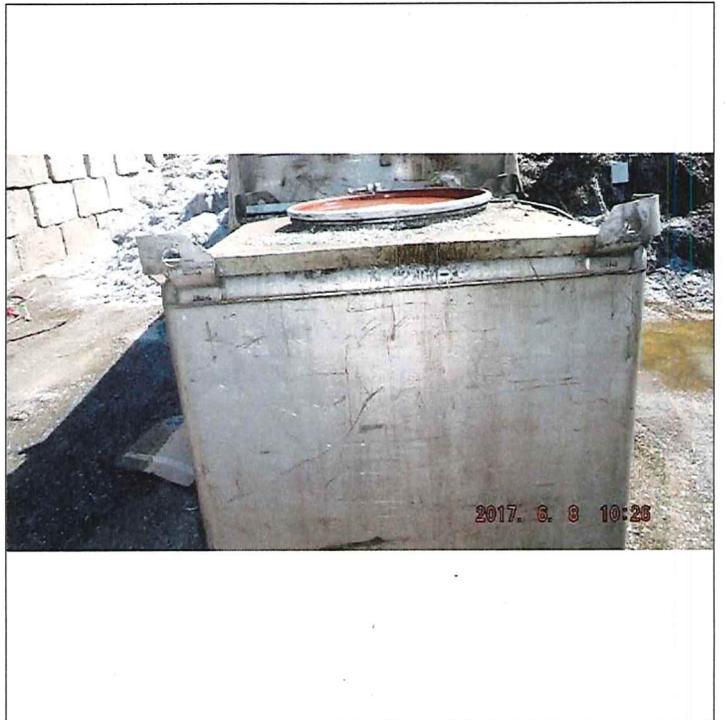
Il y a une beaucoup de bouteilles de propane à l'extérieur, amassées en une grande pile. Il y a aussi un tote tank qui permet de recueillir les huiles de coupe se trouvant au fond des conteneurs de limaille huileuse. Le tote tank d'huile était entreposé à l'extérieur et ne portait pas d'étiquette. Il a été entré à l'intérieur du bâtiment et identifié avant mon départ.

DSCF0429 (640x360).jpg  
Image 12. Tote tank d'huiles usées
