<b>RAPPORT D'INTERVENTION D'URGENCE</b> Centre de contrôle environnemental du Québec
	Direction régionale de l'Estrie et de la Montérégie Région : Montérégie

<b>1.2 Intervention</b>	
N° d'intervention :	301477469
Type d'intervention :	Intervention d'urgence-environnement (terrain)
N° de gestion doc. :	7110-16-20-57020
N° de document :	401943382
But de l'intervention :	St-Basile-le-Grand - Déversement de 500 litres d'essences et 7000 litres de diesel en partie dans la rivière Richelieu.
Catégorie :	<input type="checkbox"/> 1 <input checked="" type="checkbox"/> 2 <input type="checkbox"/> 3

## Rapport photo\_McMasterville\_2020

Route\_223\_déversement\_produits\_pétroliers\_Rivière\_Richelieu

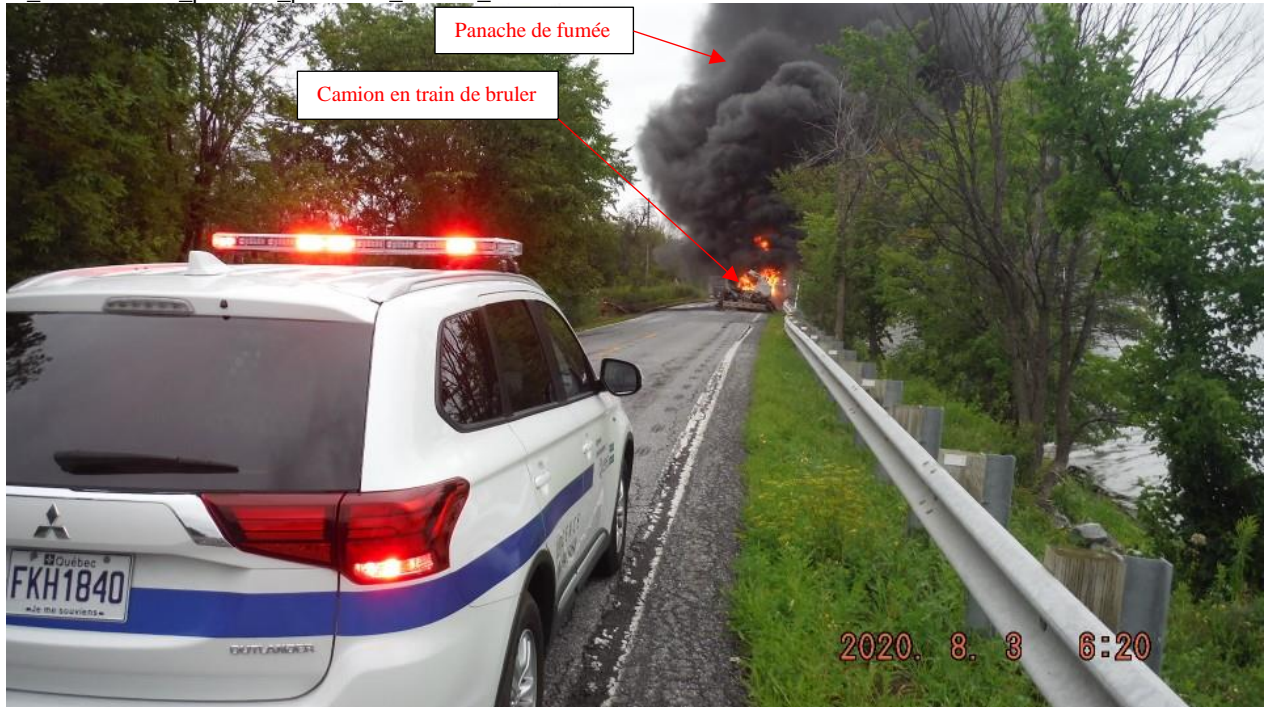
DSCF6399.JPG

Photo 1 : Vue du camion en flammes impliqué dans l'accident causant le déversement de produits pétroliers dans la Rivière Richelieu.

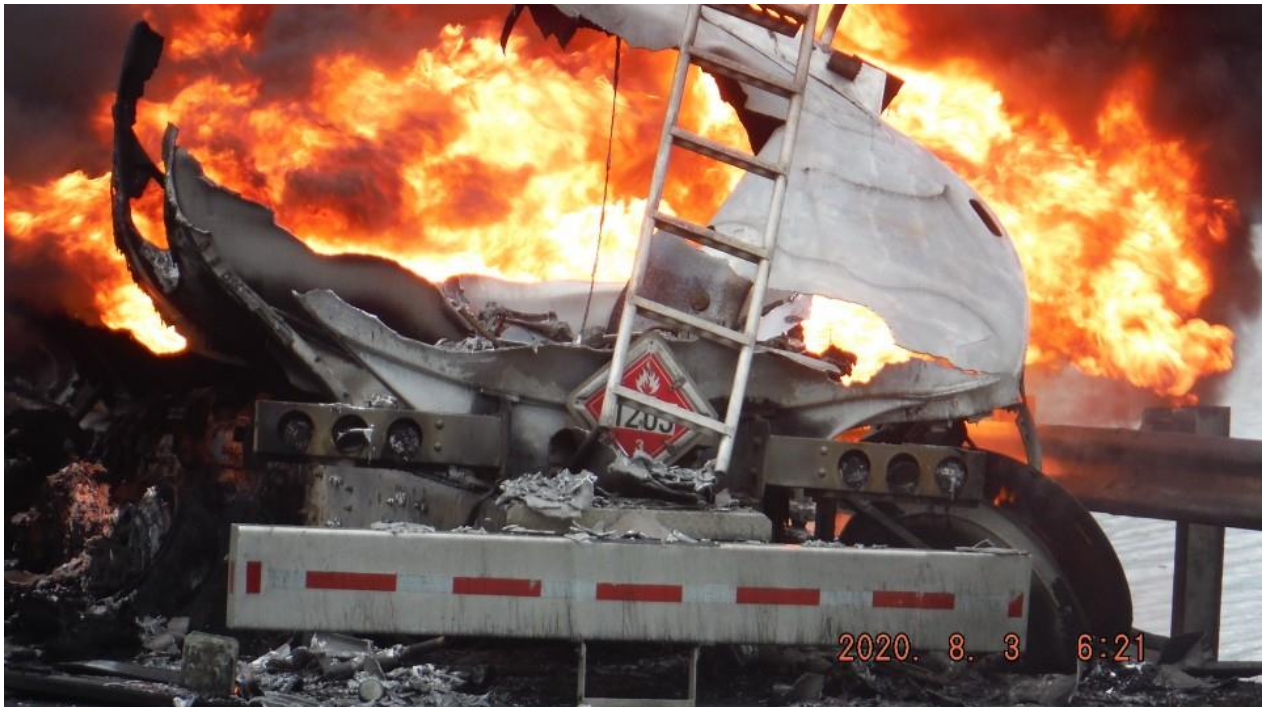
DSCF6401.JPG

Photo 2 : Vue du camion en flammes impliqué dans l'accident causant le déversement de produits pétroliers dans la Rivière Richelieu.

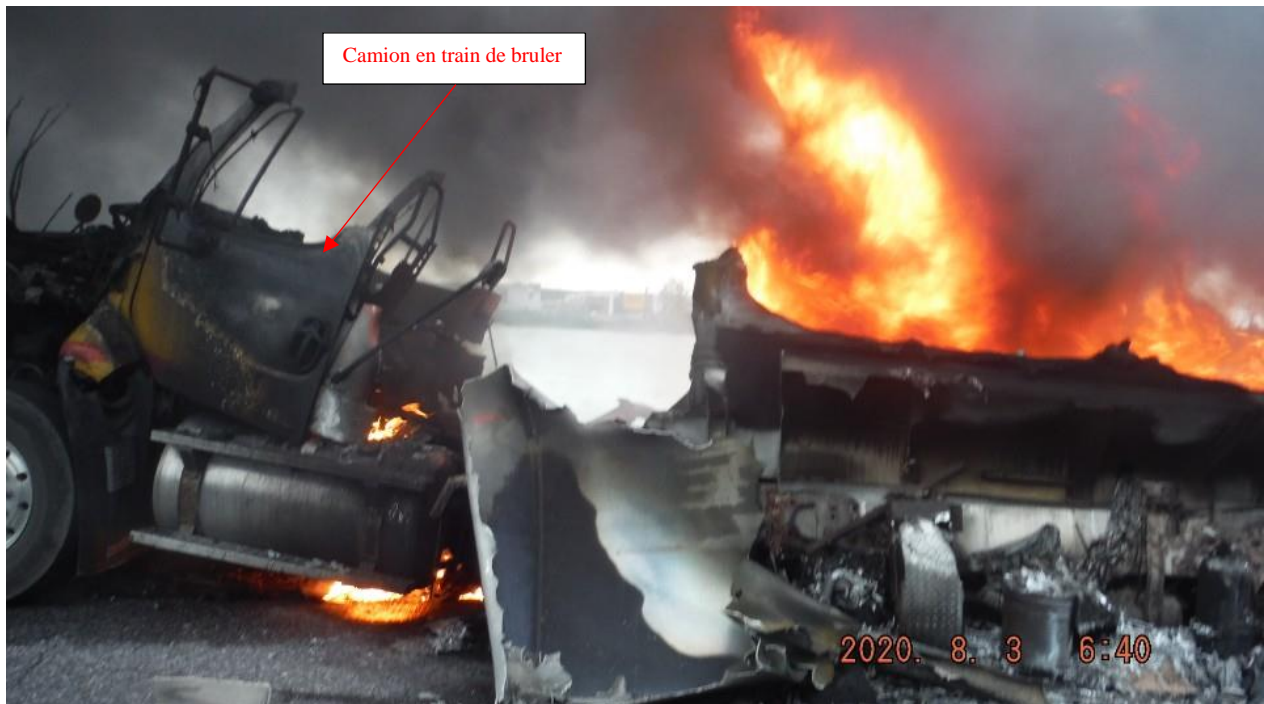
DSCF6404.JPG

Photo 3 : Vue du camion en flammes impliqué dans l'accident causant le déversement de produits pétroliers dans la Rivière Richelieu.

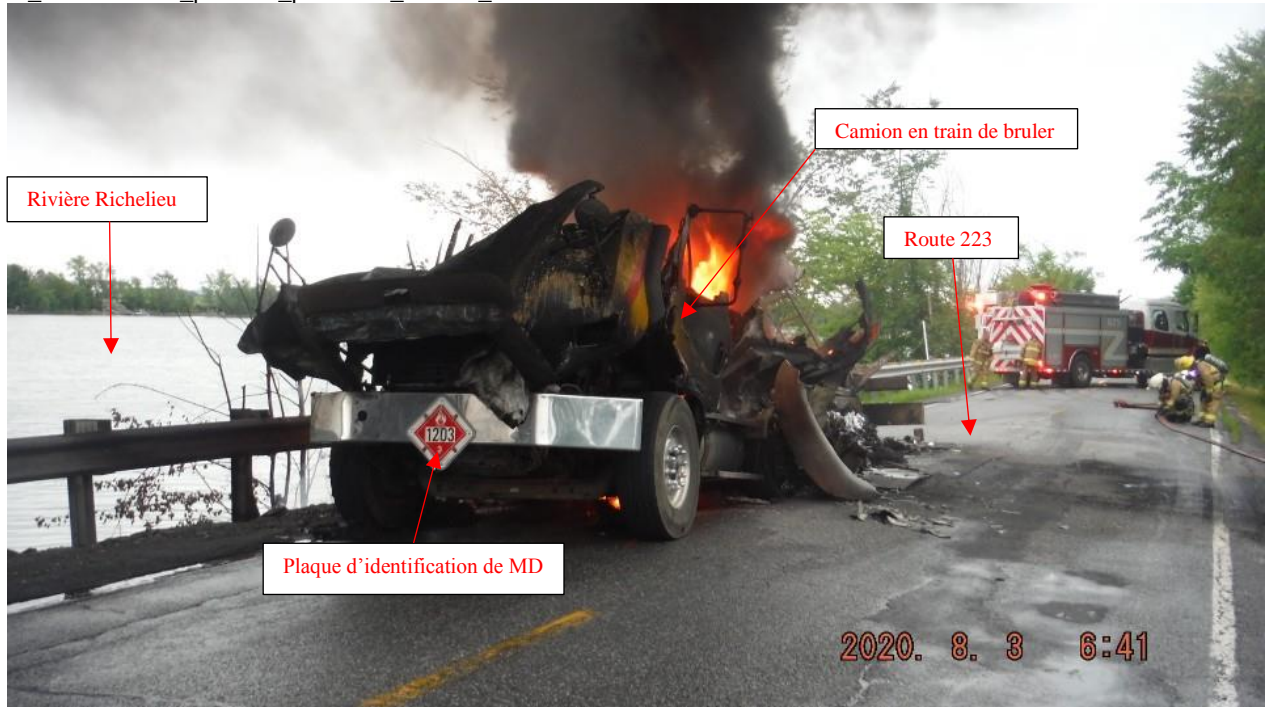
DSCF6408.JPG

Photo 4 : Vue de la plaque permettant l'identification du chargement du camion.

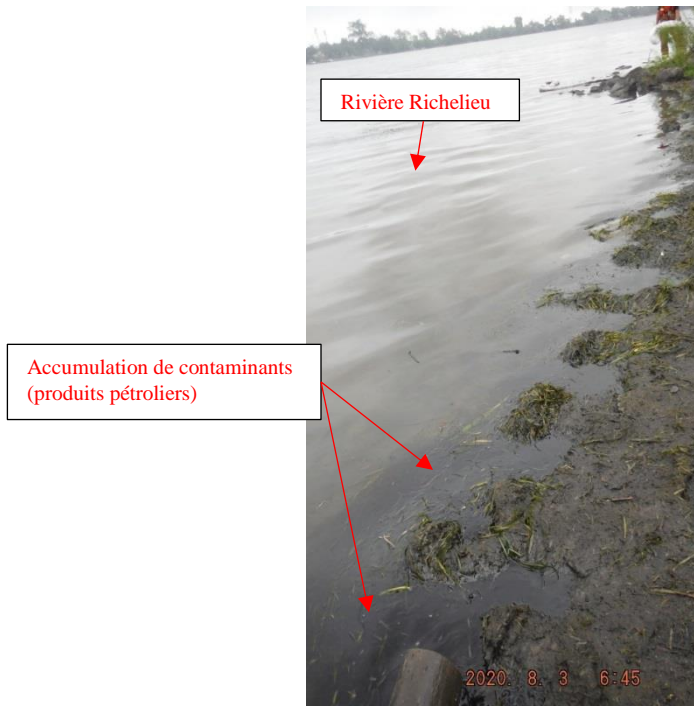
DSCF6411.JPG

Photo 5 : Vue de produits pétroliers dans la Rivière Richelieu.

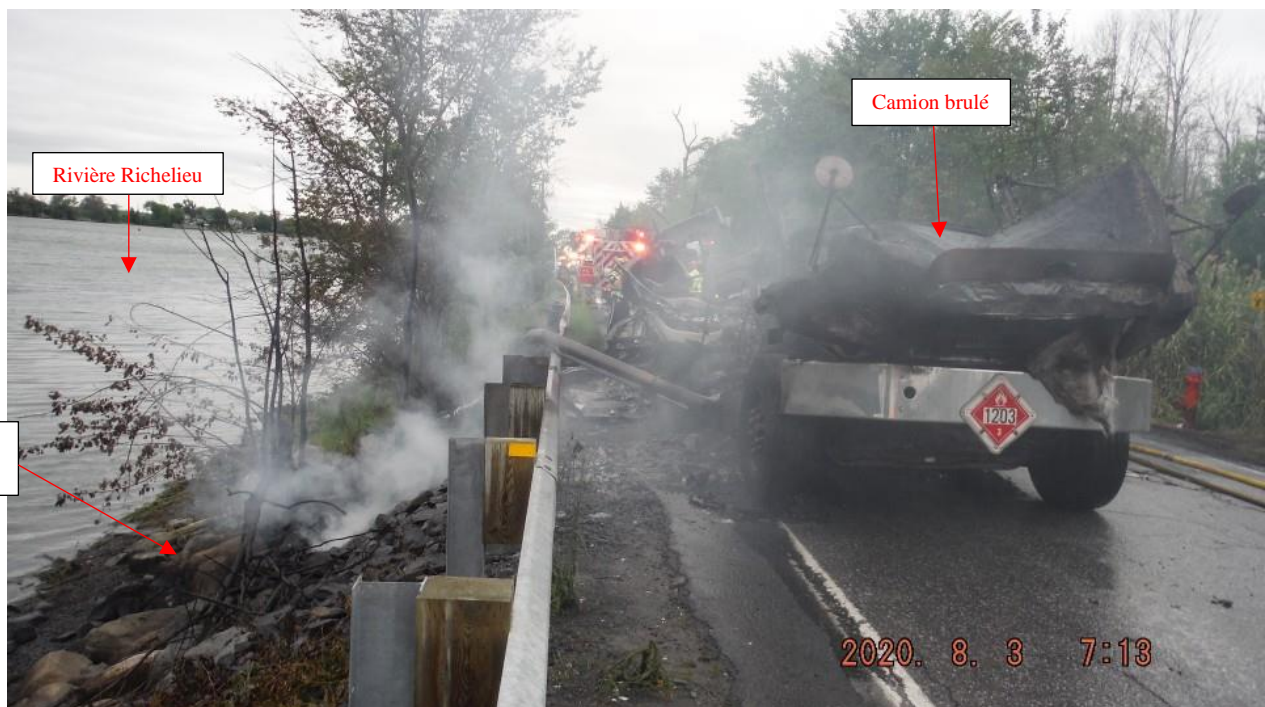
DSCF6421.JPG

Photo 6 : Vue de l'endroit où l'accident est survenu (voir la proximité du milieu sensible).
