De: Accès à l'information - Montérégie
Envoyé: 10 novembre 2020 13:57
À:
Objet: Demande d'accès n° 200738077 - Courriel réponse
Pièces jointes: A- Art. 23 et 24_2020.pdf; A- Art. 53 et 54_2020.pdf; Avis de recours_2020.pdf

La présente fait suite à votre demande d'accès, reçue le 02 octobre dernier, concernant le 1002, chemin de la Touraine à Sainte-Julie (lot 5 881 471).

**Objet : Présence de matières résiduelles au 1002 chemin de Touraine à
Sainte-Julie**

Objet : Présence de résidus de béton au 1002, chemin de Touraine à Sainte-Julie

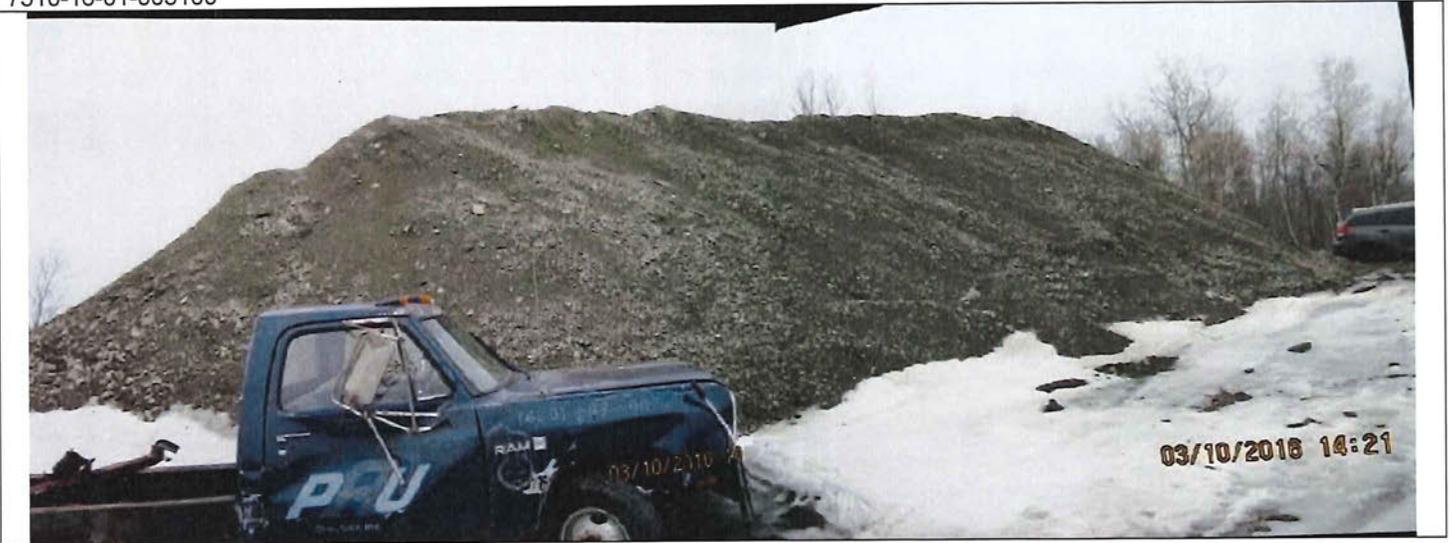
IMG_3646 Panorama.jpg

Lors de cette inspection, nous avons constaté la présence d'un amas de résidus de béton concassé.

photo 1 : Amas de résidus de béton concassés présent sur les lieux.

Ainsi, je recommande de transmettre une lettre à l'entreprise afin de les informer de l'obligation d'obtenir un certificat d'autorisation pour le concassage de résidus de béton et de les référer aux *Lignes directrices...* pour la réutilisation du matériel concassé.

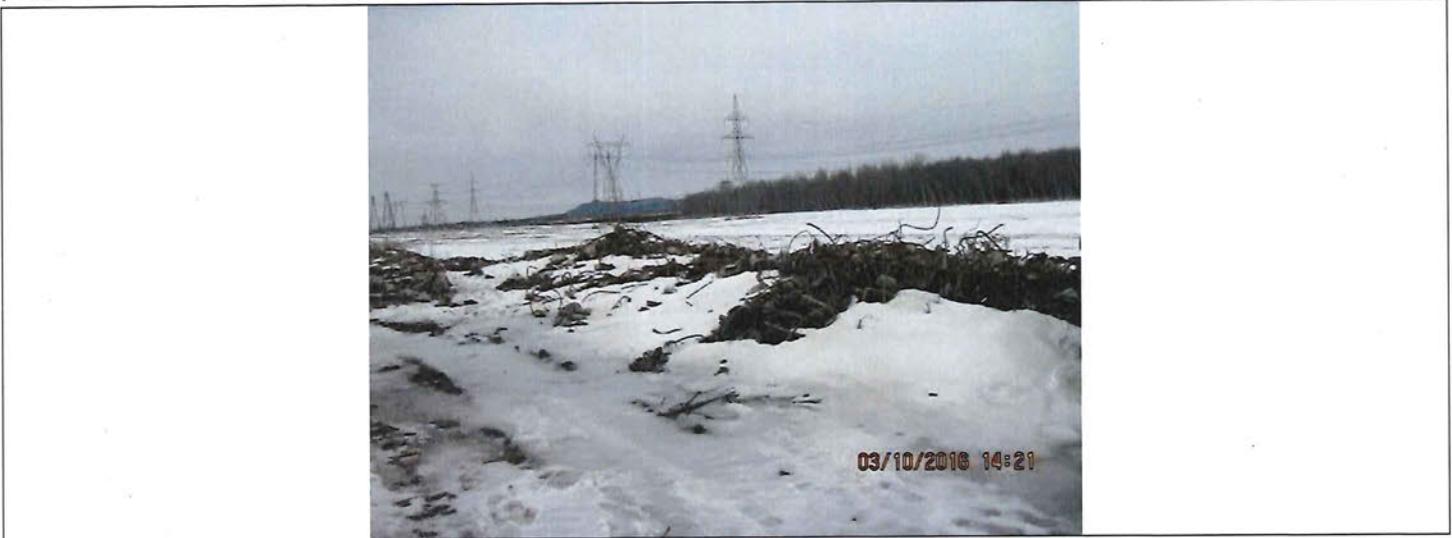
IMG_3648.JPG

photo 2 : Résidus de métal d'armatures.

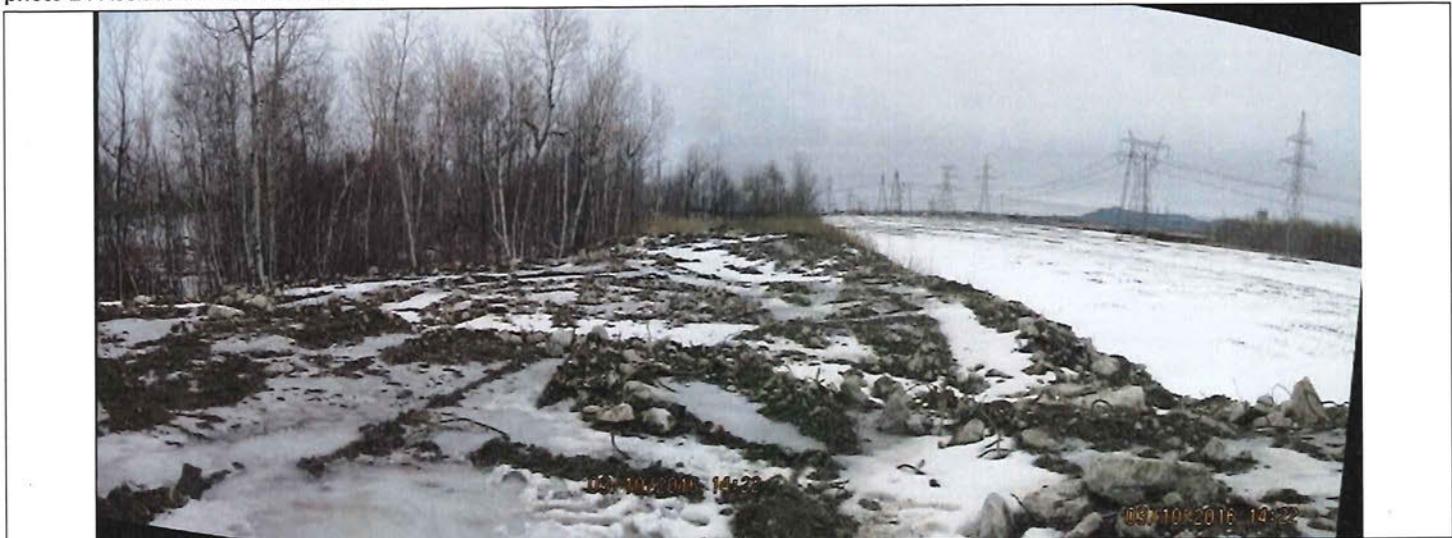
IMG_3649 Panorama.jpg

photo 3 : Aspect d'une partie du remblai composé de résidus de béton et métal d'armature.

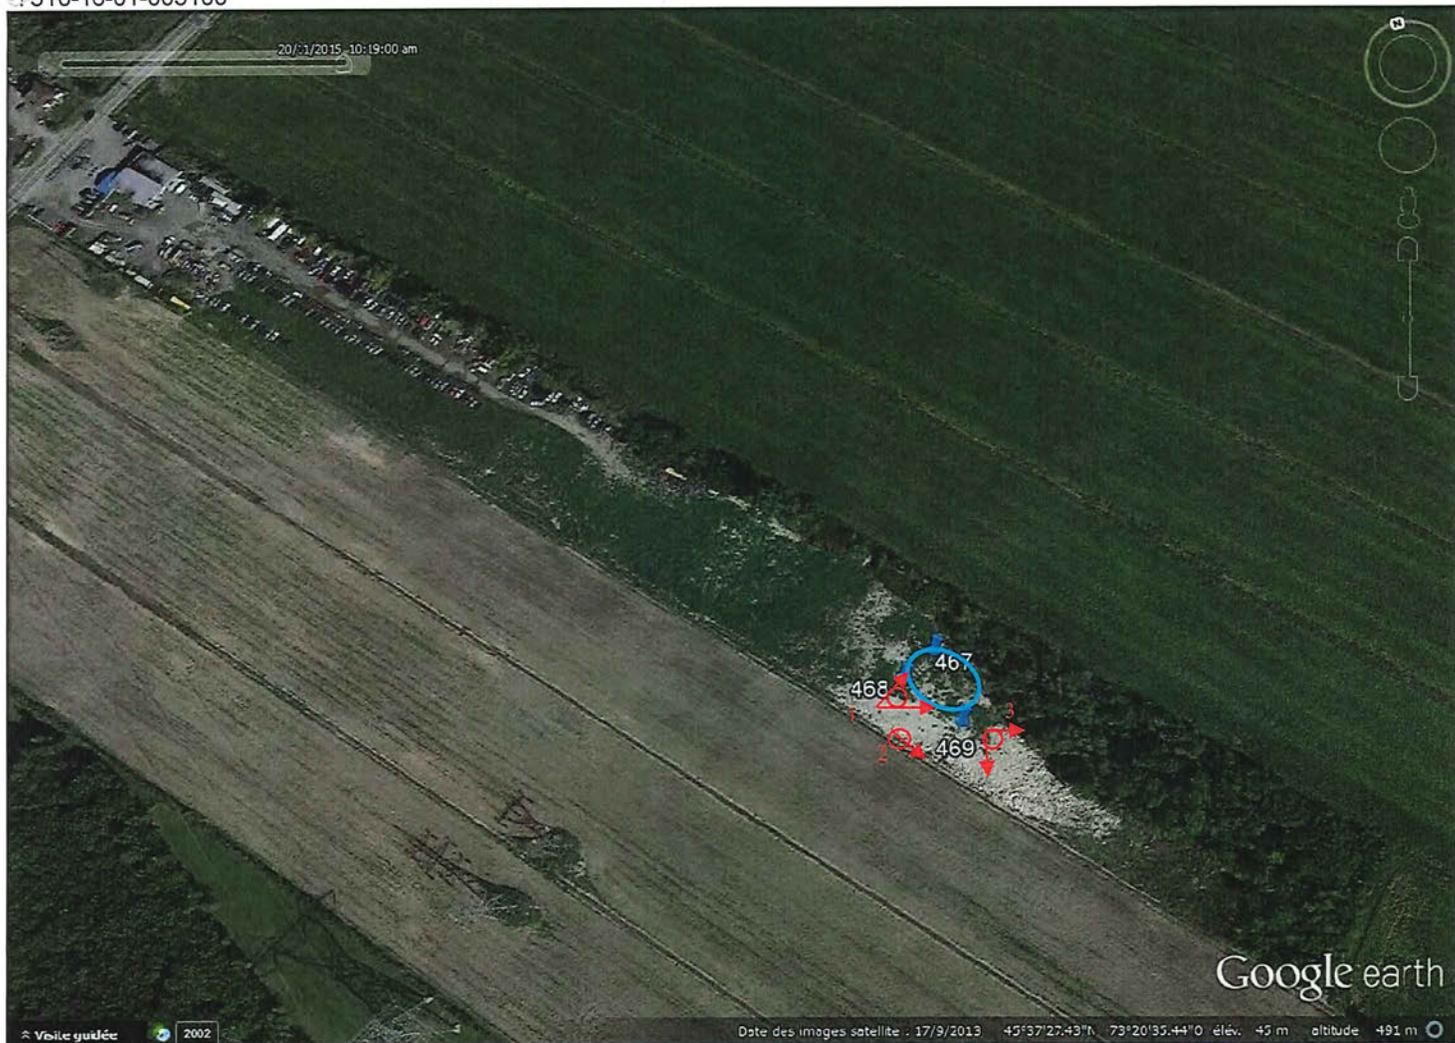
Carte 1 : Emplacement de l'amas de résidus de béton constatés sur les lieux.

Je prends des points GPS autour de l'amas afin de le localiser et d'en estimer les dimensions (voir carte). J'estime la hauteur à environ 5 à 6 m.

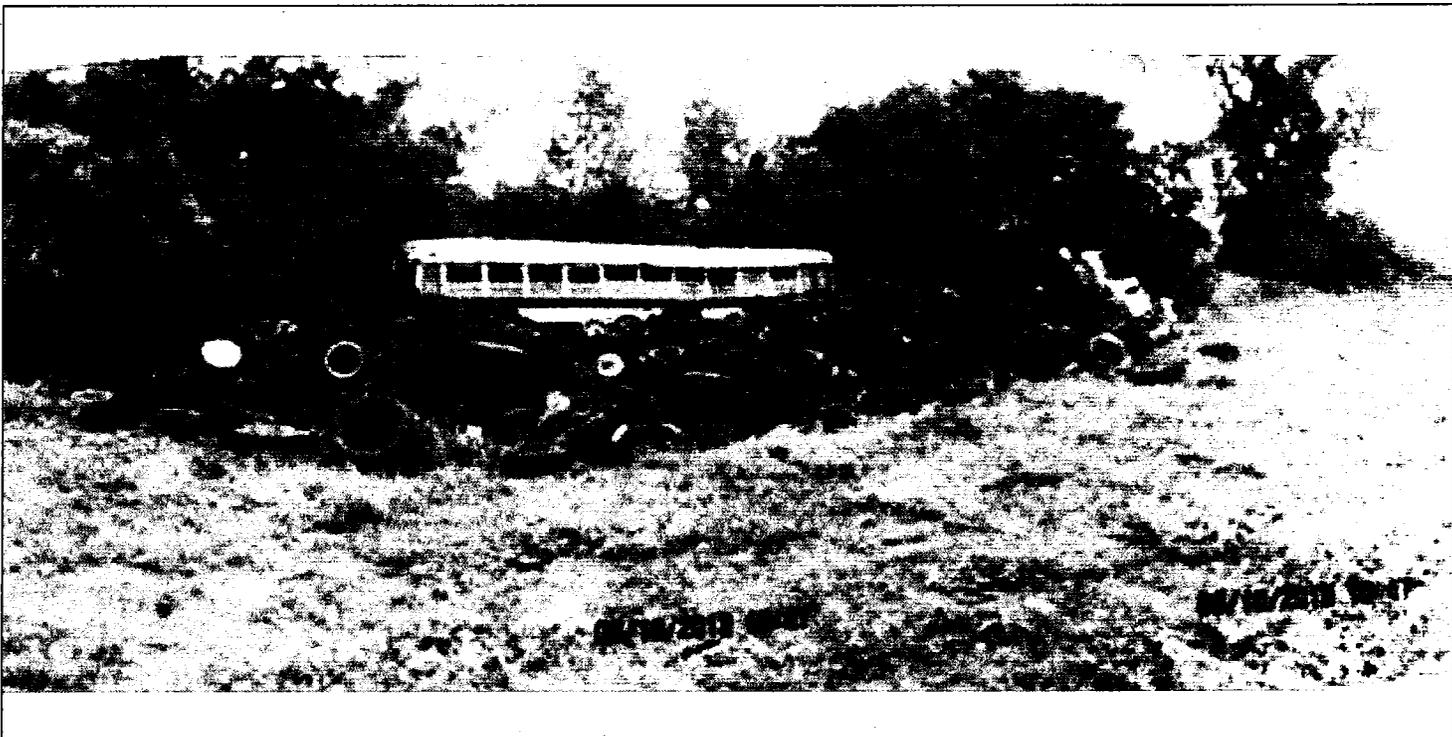
Stitched_002 (Small).JPG

9) Amas de pneus au fond du terrain.

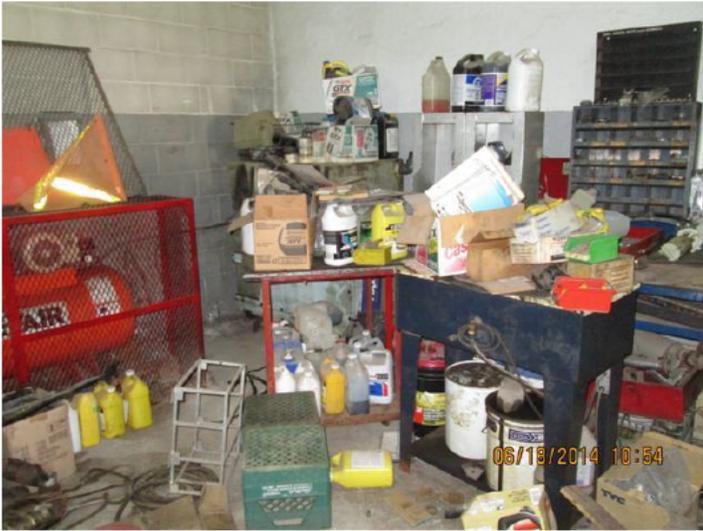
Photo # 1 (IMG_0194 (Small).jpg)
Contenants de divers formats de MD ou MDR

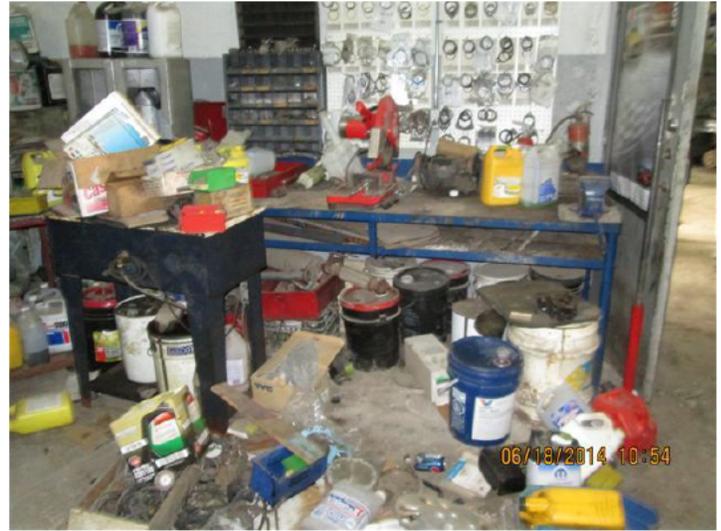
Photo # 2 (IMG_0195 (Small).jpg)
Idem photo # 1

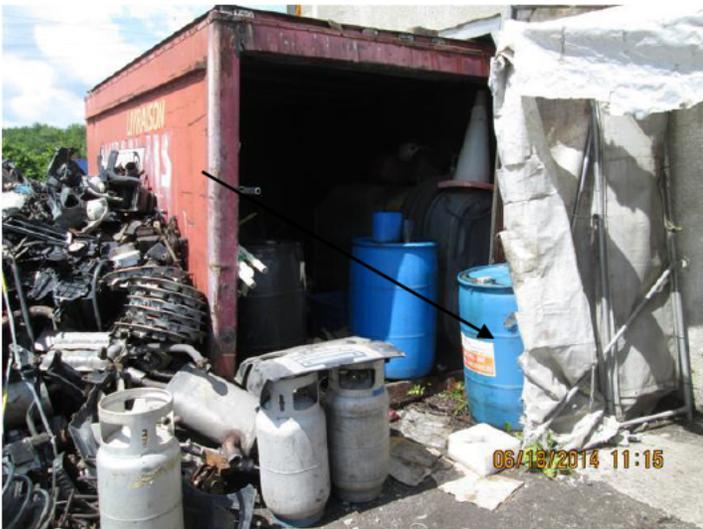
Photo # 3 (IMG_0196 (Small).jpg)
Abri de MDR sans cuvette et barils de MDR non identifiés, non fermés et à l'extérieur

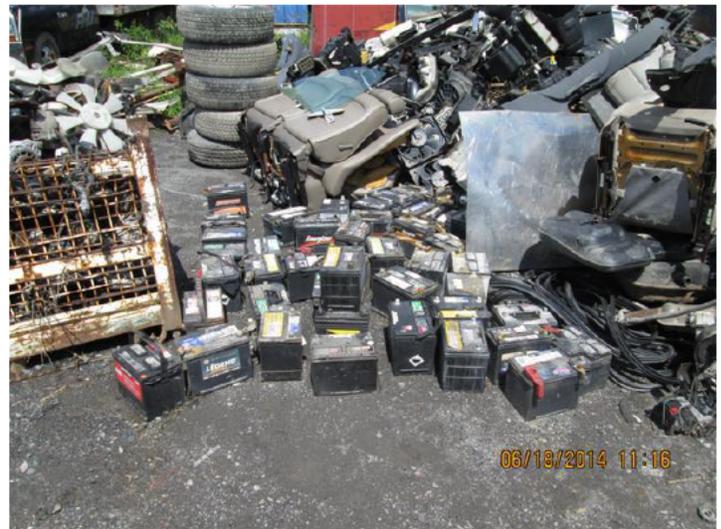
Photo # 4 (IMG_0197 (Small).jpg)
Batteries usagées à l'extérieur

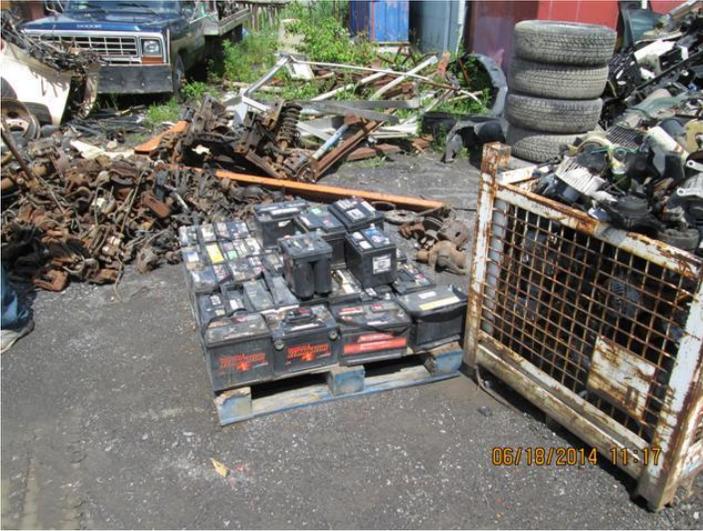
Photo # 5 (IMG_0198 (Small).jpg)
Batteries usagées à l'extérieur

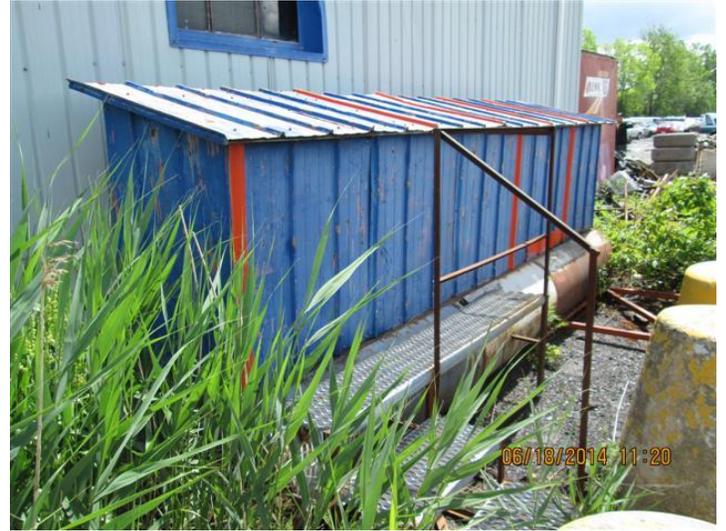
Photo # 6 (IMG_0199 (Small).jpg)
Abri pour les deux réservoirs d'huiles usées

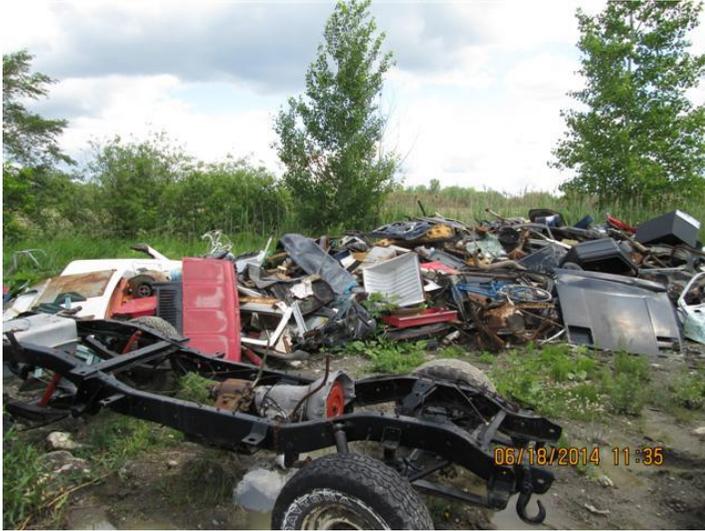
Photo # 9 (IMG_0202 (Small).jpg)
Amas de déchets divers

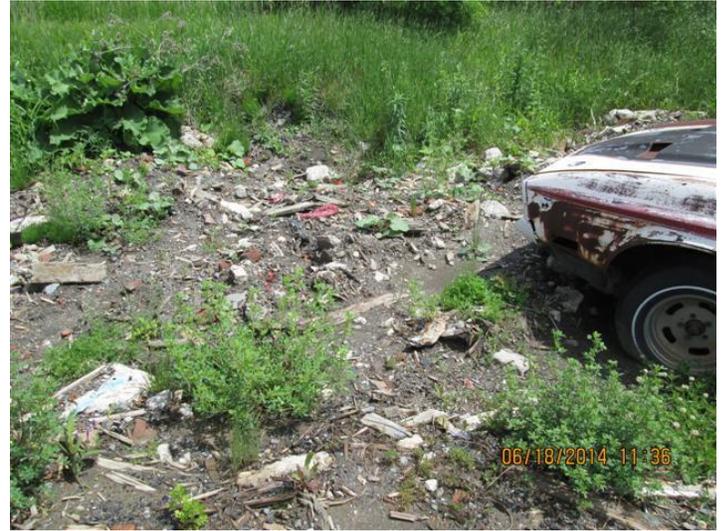
Photo # 10 (IMG_0203 (Small).jpg)
Remblai du terrain (béton, armature métal, ...)

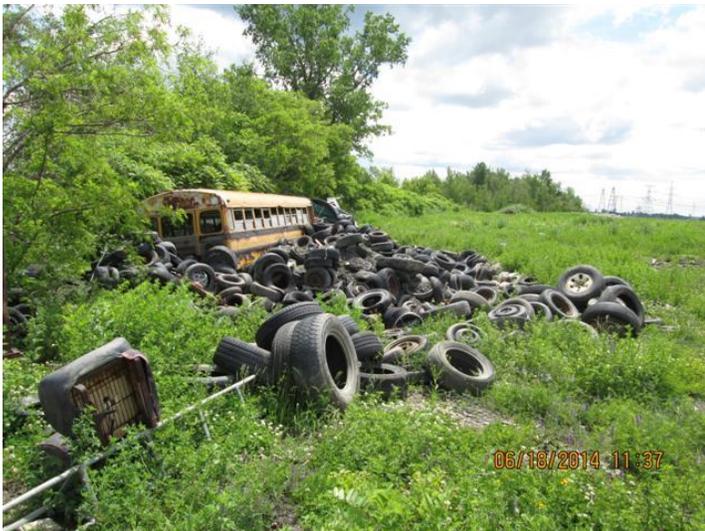
Photo # 11 (IMG_0204 (Small).jpg)
Amas de pneus usagés

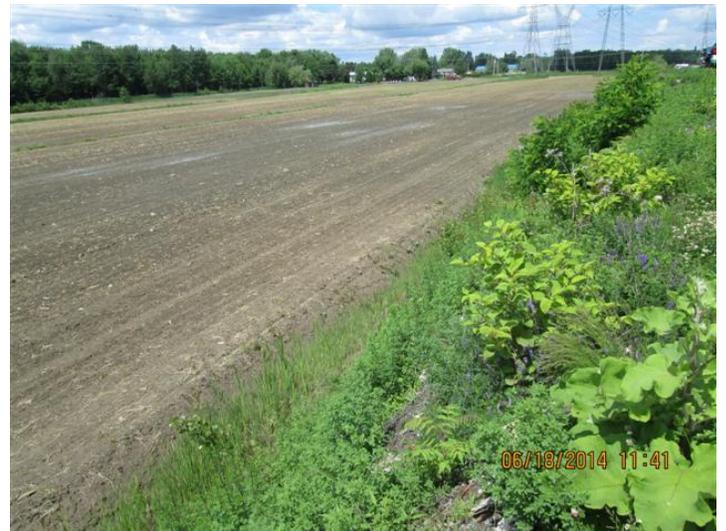
Photo # 12 (IMG_0205 (Small).jpg)
Hauteur du remblai par rapport au terrain voisin

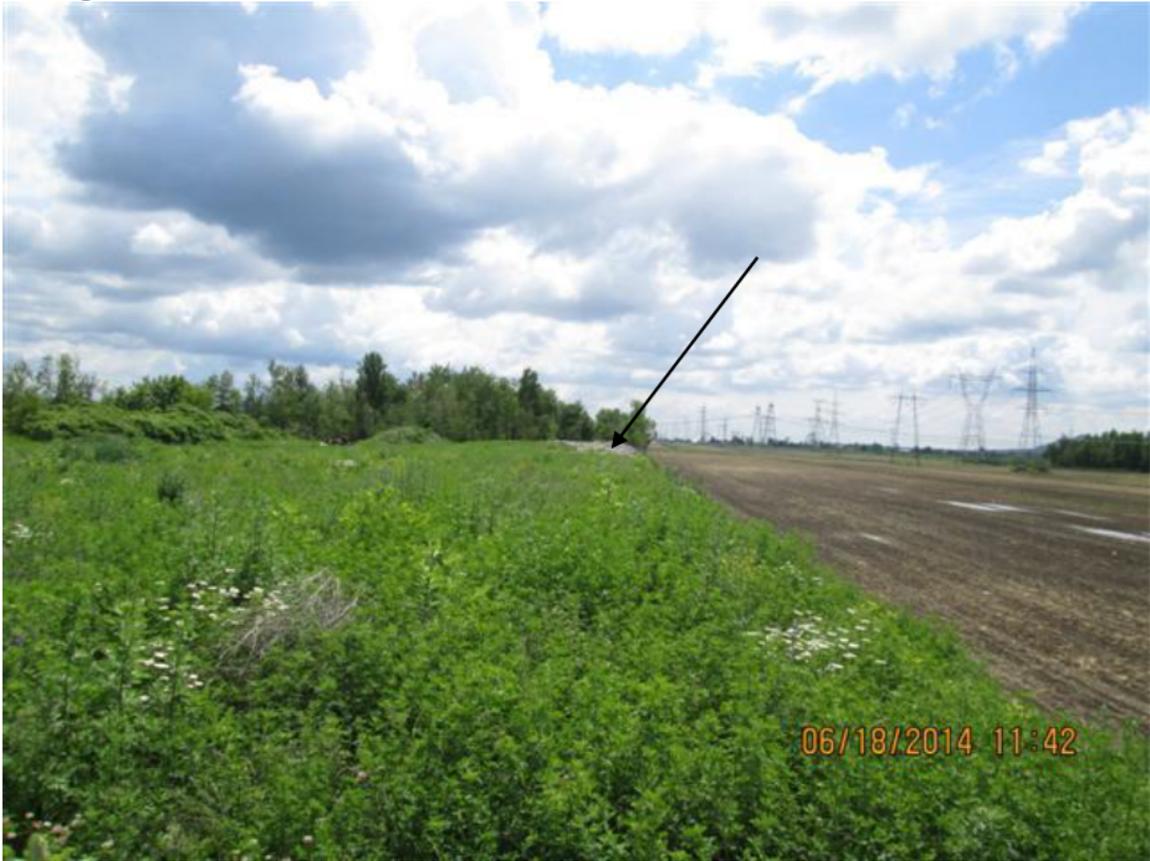
Photo # 13 (IMG_0206 (Small).jpg)

Flèche: amas de remblai

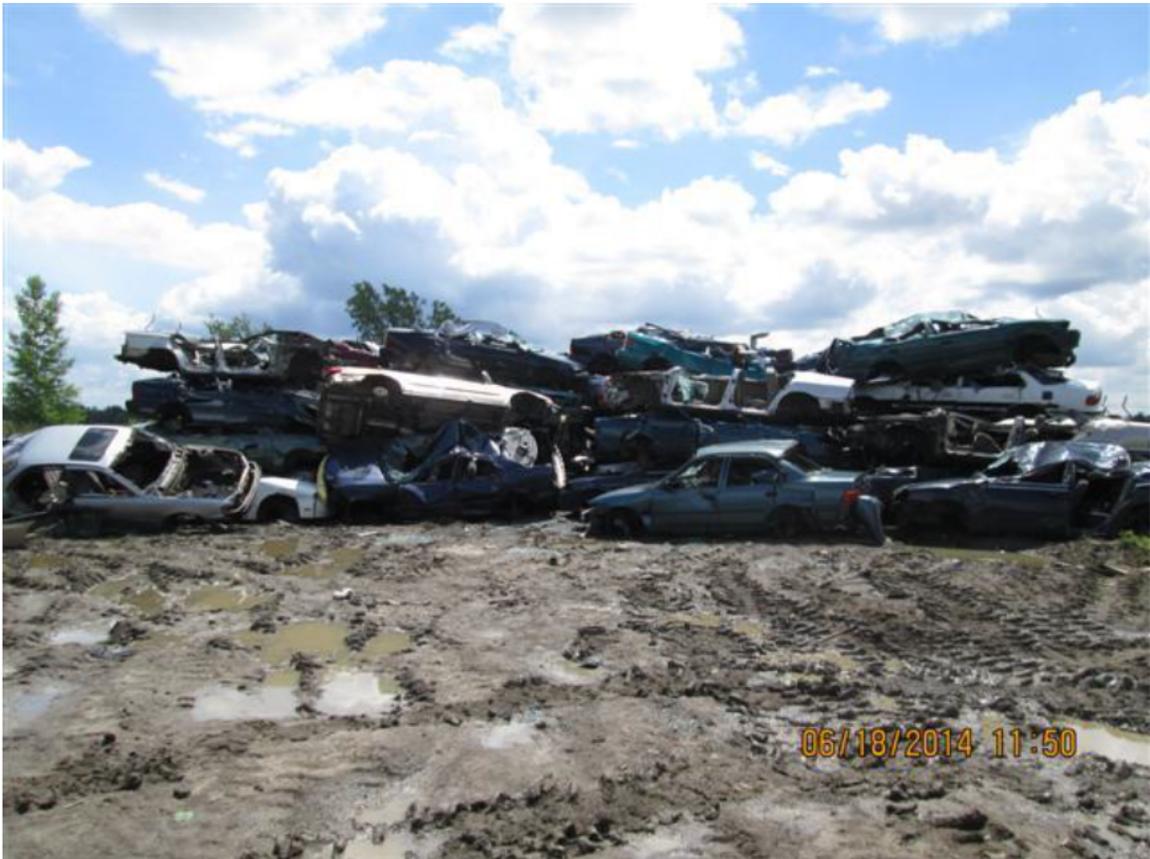
Photo # 14 (IMG_0207 (Small).jpg)

Empilement des VHU à presser

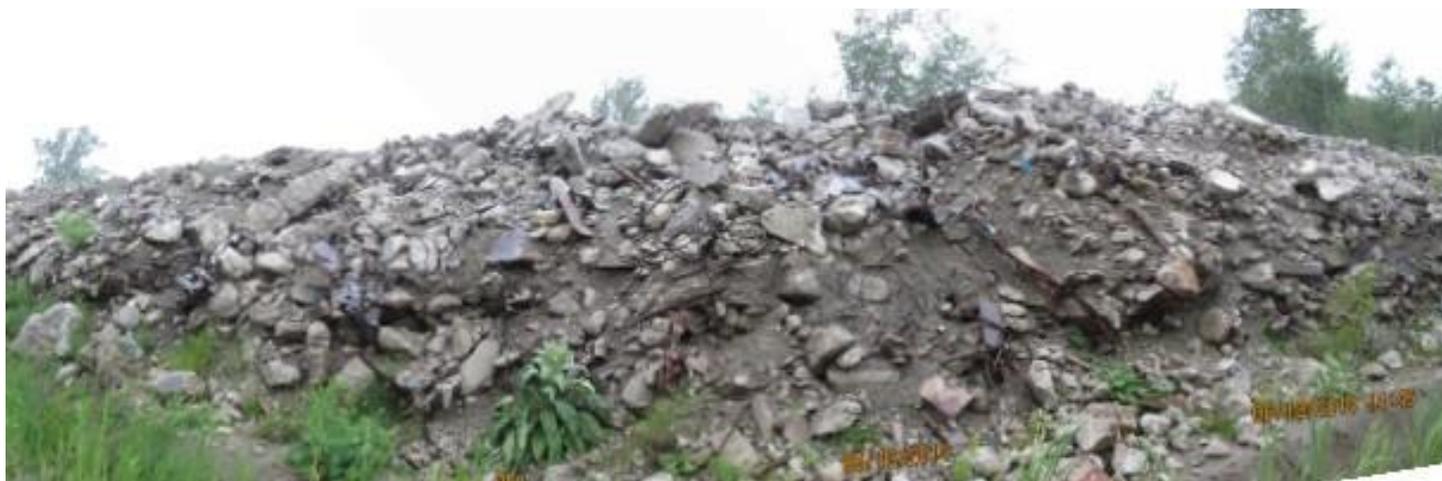
Pano 1.JPG

Remblai du terrain : béton, armature de métal, ...

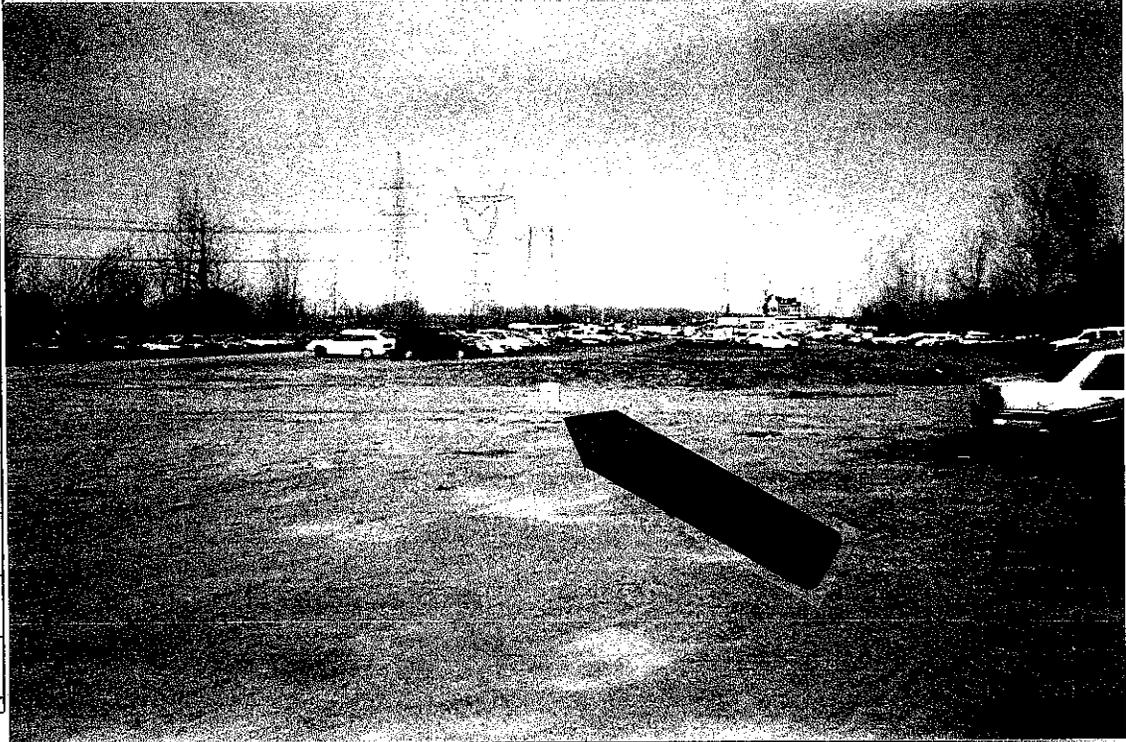
Note : Vue des voitures incendiées (majoritairement dans la rangée de droite)
